Une maison médiévale à Gilly

Marion Liboutet

La fouille d'une ancienne maison, et notamment de sa cuisine datée de 1405, a révélé une occupation des lieux dès le premier Moyen Âge. Un ensemble de fosses avec foyer antérieurs au bâti du 15^e siècle a été mis en évidence, attestant d'une fonction domestique dès le 11^e siècle. L'intervention de 2014 a ainsi permis de documenter des structures inédites de la maison médiévale vaudoise.

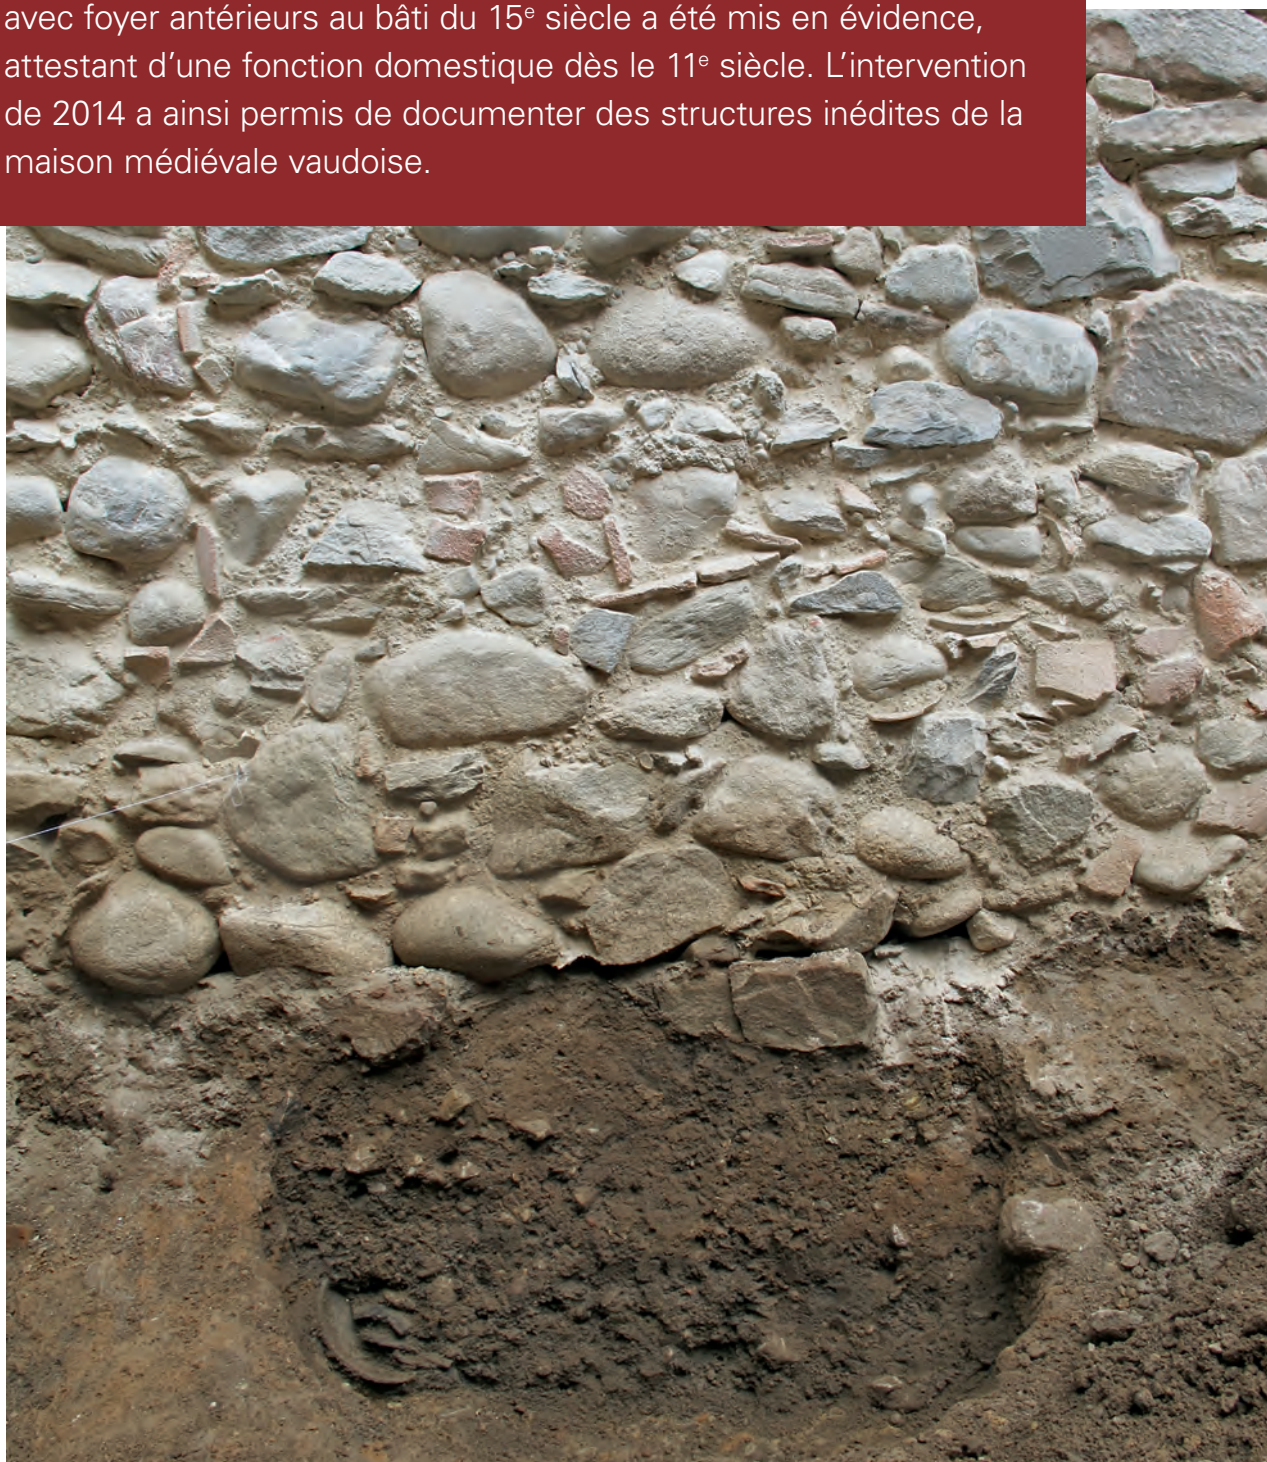
Fig. 1

Gilly – La Rue. Fosse US16 contenant un pot en céramique du 11^e-12^e siècle, recoupée par les fondations du mur nord de la cuisine du 15^e siècle et de la cave du 16^e siècle (© Archéologie cantonale, Lausanne, photo M. Liboutet).

Bien que située sous le mur 2 et partiellement tronquée par la construction des fondations du mur 24, la fosse US16 a livré un élément important de mobilier (fig. 7 et fig. 14). Le niveau de comblement inférieur renfermait un pot à cuire à pâte grise à fond bombé et panse globulaire complet (fig. 15), à l'exception de la lèvre dont seul subsistait le profil un peu tronqué sur un gros tesson. Le pot a été vraisemblablement cassé au fond de la fosse car ses tessons étaient disposés en feuilletage sur le fond et contre le bord ouest (cf. fig. 1). La datation des charbons associés à la céramique apporte une date entre le 11^e et le 12^e siècle (ETH-59565: 946 +/- 23 = 1026-1154 AD cal. 2 sigma), ce qui donne un *terminus ad quem* pour l'abandon du vase².

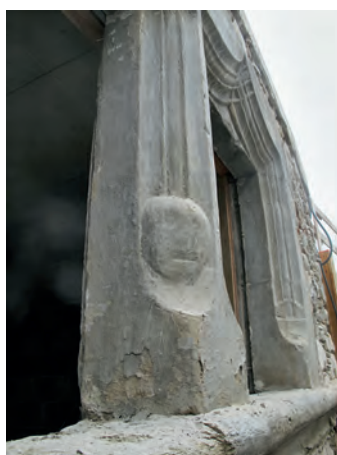
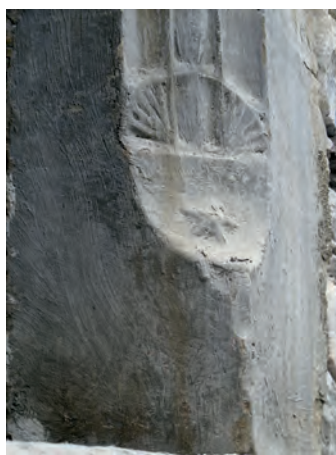
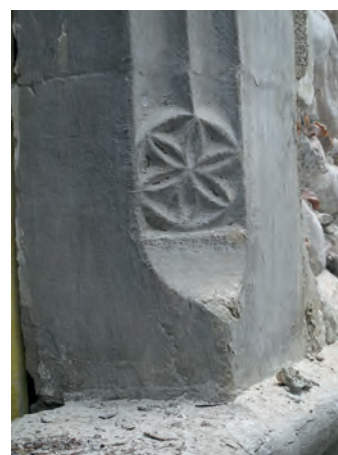
Fig. 2

Relevé de la façade et détails des piédroits des fenêtres du 16^e siècle, ornés d'un visage, de motifs végétaux et d'une rosace (© Archéologie cantonale, DAO et photos M. Liboutet).

La maison, située sur la parcelle 196 à Gilly, village viticole de la Côte à mi-chemin entre Lausanne et Genève, présentait, avant les travaux, un aspect délabré mais sa façade dotée d'éléments remarquables du 16^e siècle ne manquait pas d'attirer l'attention. En effet, le premier étage présente, sur une corniche avec tore et cavet, deux baies gémées à linteau à accolade à deux gorges qui se croisent dans la pointe et dont les piédroits sont tous ornés de motifs différents (fig. 2). La singularité de ce bâtiment est indéniable, tout comme

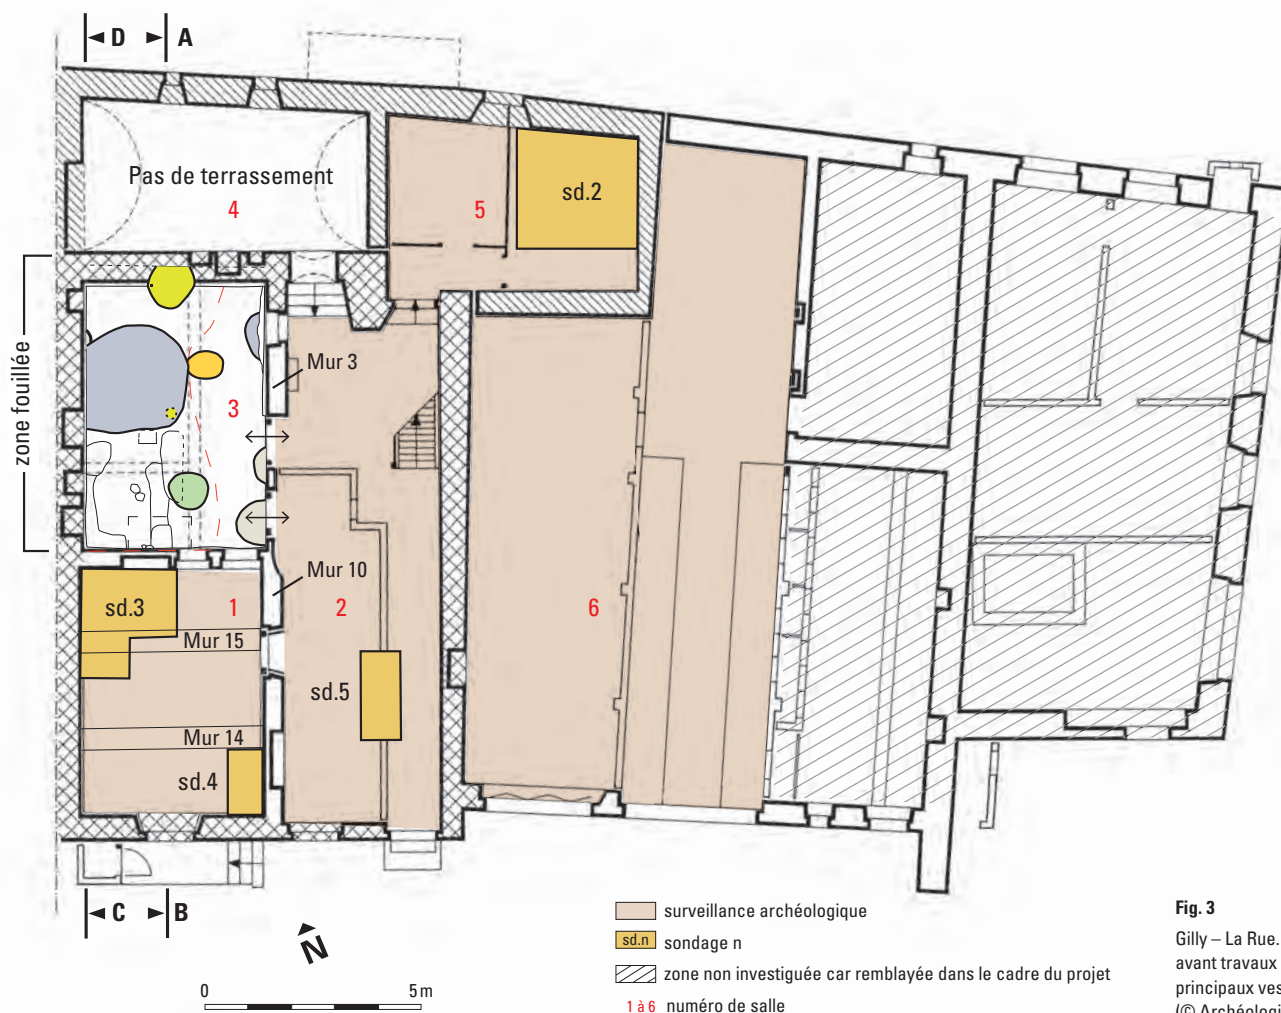
Fig. 3
Gilly – La Rue. Plan de la maison avant travaux et localisation des principaux vestiges (© Archéologie cantonale, Lausanne, DAO M. Liboutet sur fond de plan tiré de Glauser 2002, p. 344).

Le projet de réhabilitation de cet ensemble en maison d'habitation privée a donné lieu à une intervention lourde sur les élévations mais également dans le sous-sol (fig. 3). Les dépendances ont été intégrées dans la future maison, leurs murs partiellement ou complètement démolis. Les élévations de l'ancien noyau d'habitation ont été soit doublées pour l'isolation soit consolidées, ce qui a limité les observations sur les maçonneries à l'exception de la façade dont le piquage a révélé une ancienne ouverture au rez-de-chaussée (cf. fig. 2). Presque tous les murs ont été repris en sous-œuvre, travail accompagné d'un terrassement parfois intégral des surfaces, ce qui a permis des observations sur le mode de construction des fondations, le phasage des murs et leur liaison avec le terrain naturel. Ce terrassement a surtout mis en évidence un ensemble de fosses conservées dans la salle 3, appelée fumoir en raison de la présence d'une grande cheminée (fig. 4).

La cuisine (salle 3) constitue le noyau le plus ancien de la maison (cf. fig. 3 et *infra* fig. 13). En effet, l'encadrement de la cheminée, la poutraison de la salle, ainsi que le sommier du mur 3 sont datés aux environs de 1404 par dendrochronologie (Orcel 1999). Les sommiers de la cave (salle 5) datent quant à eux de 1550, ce qui correspond bien au linteau à accolade de la petite ouverture nord donnant sur cette salle. La cave voûtée, non investiguée, pourrait être, par sa localisation au sein des bâtiments, attribuée à cette même phase.

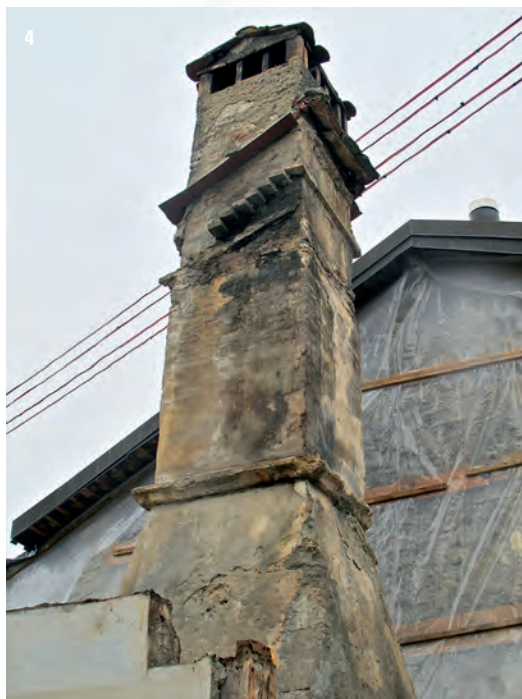
Fig. 4
Vue de la cheminée après la démolition des murs de l'étage et de la toiture. On distingue sur le conduit les traces des toitures successives (© Archéologie cantonale, Lausanne, photo M. Liboutet).

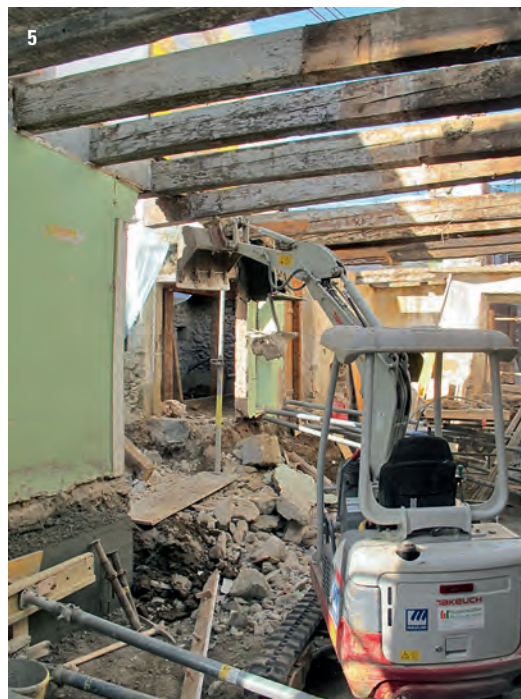
Fig. 5
Intervention à la pelle mécanique à l'intérieur du bâtiment, avec le réseau d'étais pour compenser les perturbations (© Archéologie cantonale, Lausanne, photo M. Liboutet).

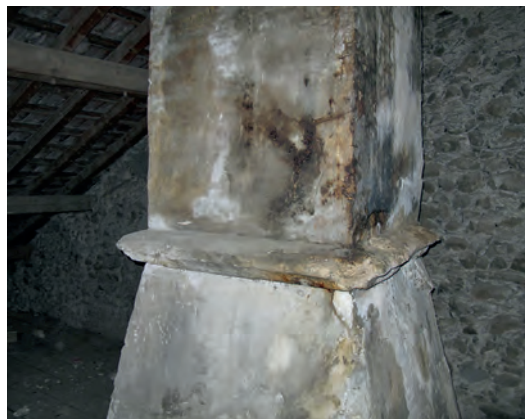
Fig. 6

Détail de la moulure de la cheminée (© Archéologie cantonale, Lausanne, photo M. Liboutet).

La souche de la cheminée est également un des éléments les plus anciens, même si son couronnement a été rehaussé à une date postérieure (fig. 8). La cheminée de Gilly, par sa forme et la moulure de sa corniche (fig. 6) peut être datée du 15^e siècle, comme l'encadrement du manteau. Sur le conduit extérieur, les traces de toitures encore lisibles sur la souche et un bois pris dans la maçonnerie permettent de proposer une restitution de la toiture de la maison de 1404 (fig. 4 et fig. 8). A l'intérieur, la cheminée prend place dans la salle la plus ancienne de la maison, la cuisine.

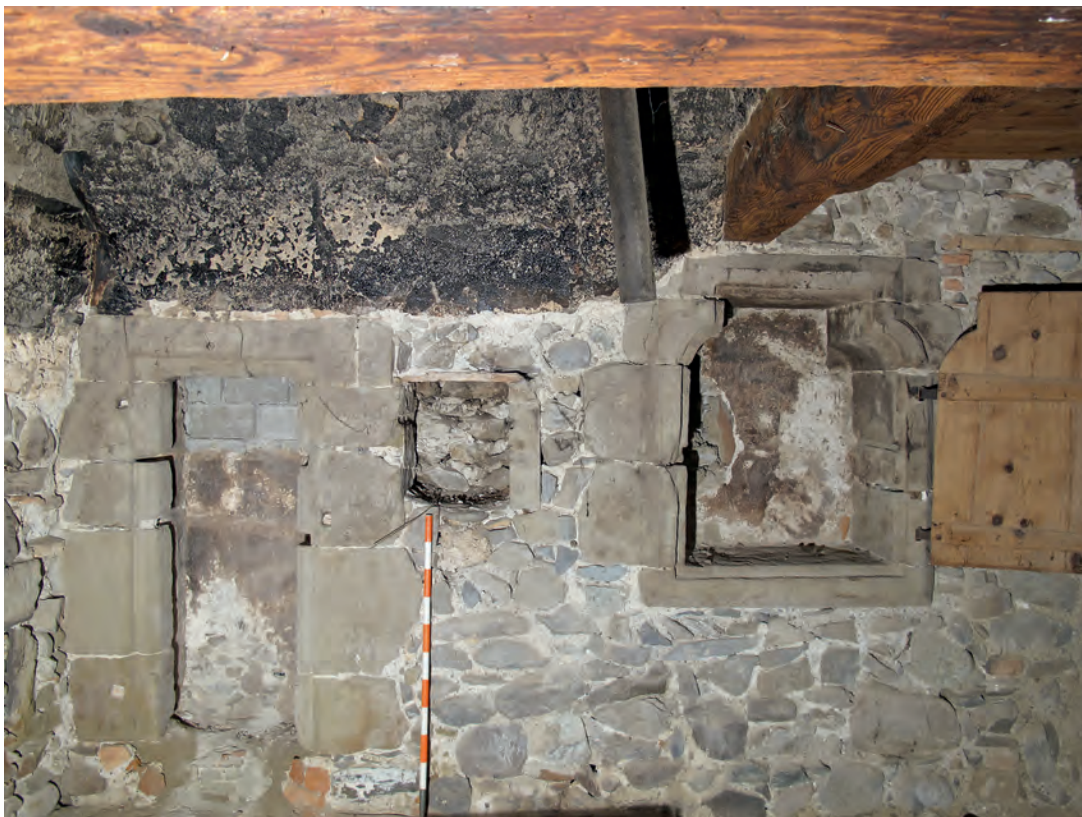
Fig. 9

Paroi ouest (mur 1) de la cuisine, avec la porte condamnée et aménagée en placard et le placard à linteau sur coussinets du 15^e siècle (© Archéologie cantonale, Lausanne, photo M. Liboutet).

Le mur 1 forme la partie ouest du conduit de la cheminée, dont les bois sont datés de 1404 par dendrochronologie. Les éléments stylistiques et la facture du placard comportant un linteau sur coussinet ainsi que les traces de brettage sur sa face interne concordent avec cette datation du début du 15^e siècle (fig. 9). Les autres murs 2, 3 et 4, ont gardé le même tracé qu'au début du 15^e siècle. En effet, la poutre transversale, datée de 1405-05, qui forme l'encadrement de la cheminée, est bien insérée dans les murs 4 et 2. Le mur 3 comporte un sommier également daté de 1405, contemporain de l'ouverture et d'une partie de la maçonnerie. Toutefois, ils ont tous été passablement remaniés au cours des siècles. Le mur 2, côté salle 3, est construit sur un remblai (US03) daté des 16^e-18^e siècles, ce qui montre qu'il ne

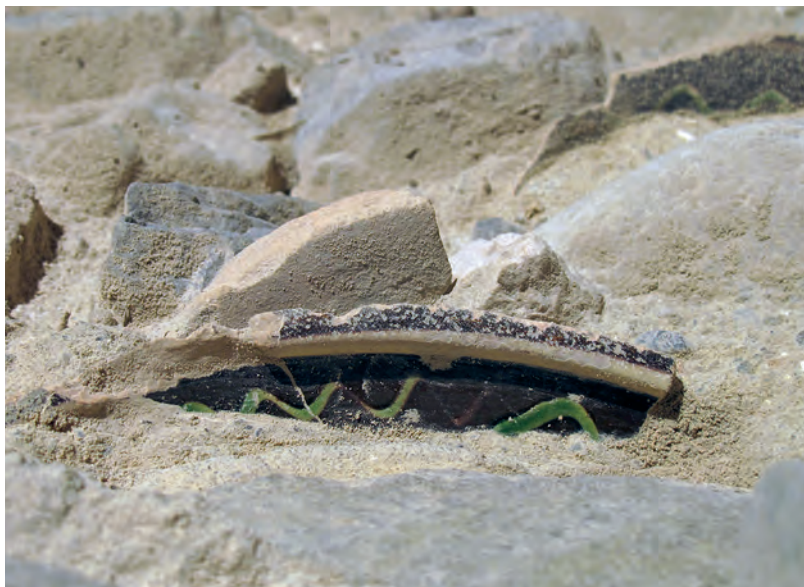
Fig. 10

Tesson de céramique à décor floraux des 18^e-19^e siècles intégré à la maçonnerie du mur nord (mur 2) de la cuisine (long. 13 cm) (© Archéologie cantonale, Lausanne, photo M. Liboutet).

lui est pas antérieur. Par ailleurs, des tessons de céramique à glaçure brune, à décor floraux et à bandeau (18^e siècle) bien intégrés à la maçonnerie (fig. 10), témoignent d'une réfection locale du mur 2 après cette date. Ce dernier est chaîné avec le mur 1 en leur angle, confirmant que celui-ci a bien été partiellement reconstruit après le 15^e siècle. L'observation de sa fondation le confirme avec la présence d'un tesson de céramique de production Meillonas-Treffort (fin 15^e jusqu'au 18^e siècle). La réfection ou la reprise en sous-œuvre correspond peut-être à la construction de la maison adjacente. A ce moment-là probablement, le mur 1 est doublé par un autre mur à l'ouest. Des transformations plus intrusives surviennent au 19^e siècle avec notamment le percement d'une seconde porte dans le mur 3, rendue indispensable lorsqu'une seconde cuisine est aménagée dans l'espace 2. Le mur 4 présente principalement une phase d'aménagement assez tardive (blocs taillés en remploi, briques modernes etc.), dans laquelle une structure ancienne est en partie conservée. A l'angle avec le mur 1, une poutre moulurée attribuable par sa modénature au 16^e siècle, sciée (car brûlée?) est localisée à la même hauteur que les deux autres poutres de l'encadrement de la hotte. Elle devait à l'origine clore la cheminée sur ce côté. De plus, la zone foyère qui est aménagée contre ce mur se composait d'une sole en molasse (UC08) fonctionnant avec une plaque de molasse

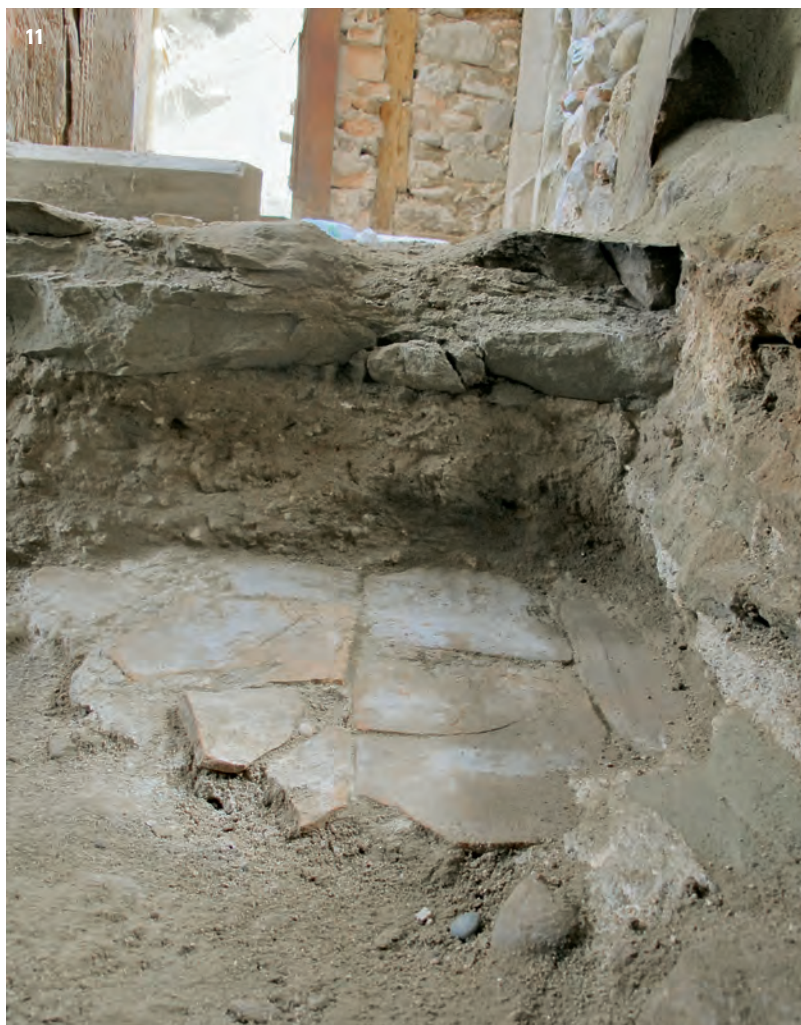
Fig. 11

Vue en coupe de la sole en molasse de la cheminée, avec en-dessous le niveau de tuiles qui servait de résistance à la chaleur (© Archéologie cantonale, Lausanne, photo M. Liboutet).

verticale enchâssée dans le mur (fig. 11). En liaison avec le fonctionnement de la cheminée, une structure a pu être interprétée comme une zone de résistance à la chaleur : sous la sole et sous une couche de limon fin, un niveau de tuiles à l'allemande, la plupart fragmentées (US10) reposent directement sur le terrain naturel qui s'est fortement modifié sous l'action de la chaleur (US07). Les tuiles peuvent être attribuées, en l'absence de datation plus fine grâce à leur talon¹, à une période comprise entre le 17^e et le 19^e siècle. Légèrement recouvertes par le mur 4, elles confirment l'attribution de ce dernier, dans cet état, à la période contemporaine.

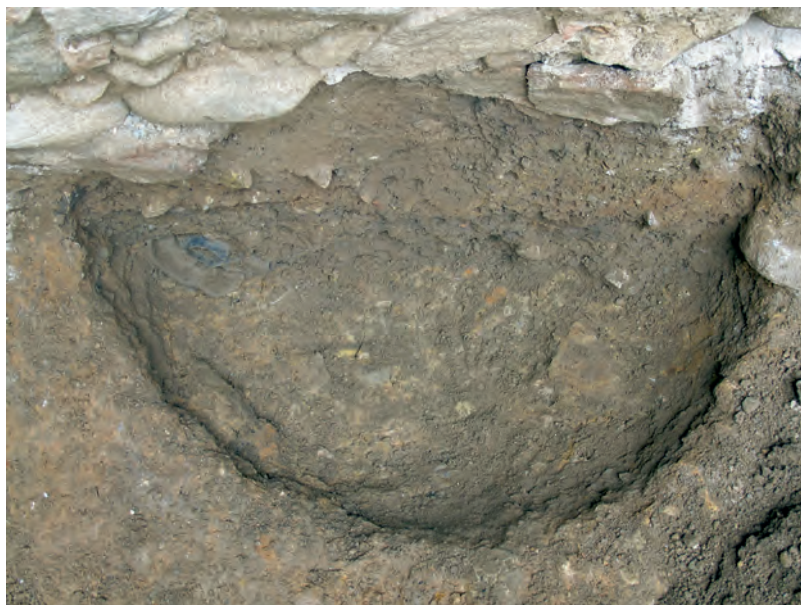
Fig. 14

Pot en céramique du 11^e-12^e siècle, cassé au fond de la fosse (US16) (© Archéologie cantonale, Lausanne, photo M. Liboutet).

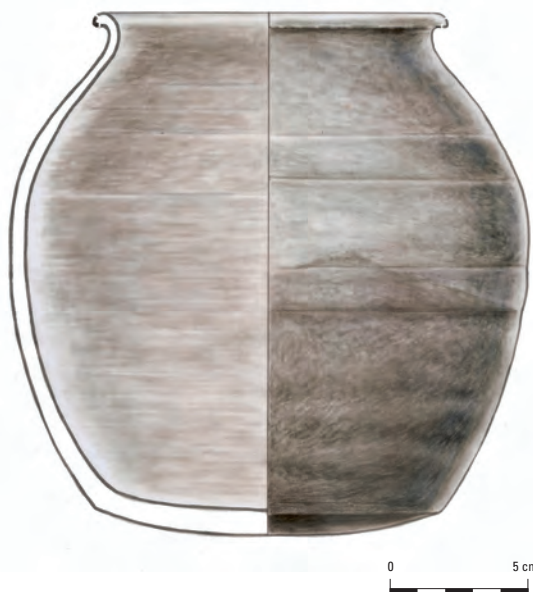
Fig. 15

Dessin du pot en céramique à pâte grise (© Archéologie cantonale, Lausanne, DAO C. Grand).

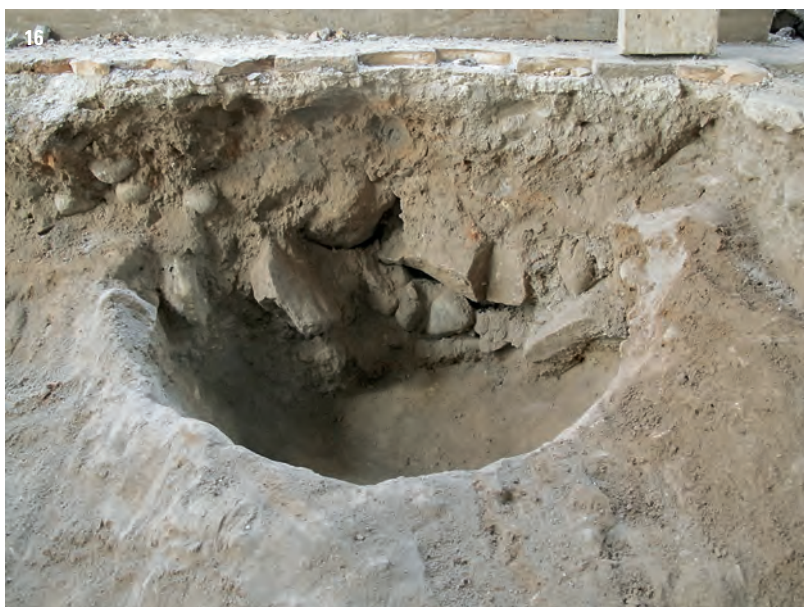
Fig. 16

Fosse-foyer US08 datée du 13^e siècle, avec des pierres plates rubéfiées qui tapissent ses parois (© Archéologie cantonale, Lausanne, photo M. Liboutet).

La fosse US08, de 80 cm de diamètre, est celle qui présente la profondeur la plus importante (45 cm) et l'altitude d'apparition la plus haute (fig. 7). Cette fosse présente deux phases de fonctionnement. Dans un premier temps, il semble qu'elle ait servi de fosse-foyer dont la sole de terre battue a été perturbée par les chauffes. La fosse est comblée par plusieurs niveaux de limon dont le dernier scelle l'ouverture. Ils comportent des éléments lithiques, apparemment choisis pour leur module plat et fin, entre 30-35 cm de long pour quelques centimètres d'épaisseur. Ils sont plaqués contre les parois de la fosse US08, parfois disposés en écaille et fortement calés par d'autres blocs arrondis disposés au centre (fig. 16). Le charbon contenu dans le niveau de limon beige à rouge-orangé a donné une datation autour du 13^e siècle (ETH-59568: 798 +/- 23 = 1206-1274 AD cal. 2 sigma). La fouille de la partie ouest montre que cette fosse a subi une réutilisation postérieure, peut-être comme cendrier en liaison avec la cheminée adjacente. Elle a en effet livré beaucoup de cendre, des éléments lithiques recouverts, pour certains, de suie, deux petits tessons de céramique glaçurée, de la terre cuite architecturale, de la faune, des résidus de cuir et trois pétales de fleur blanche.

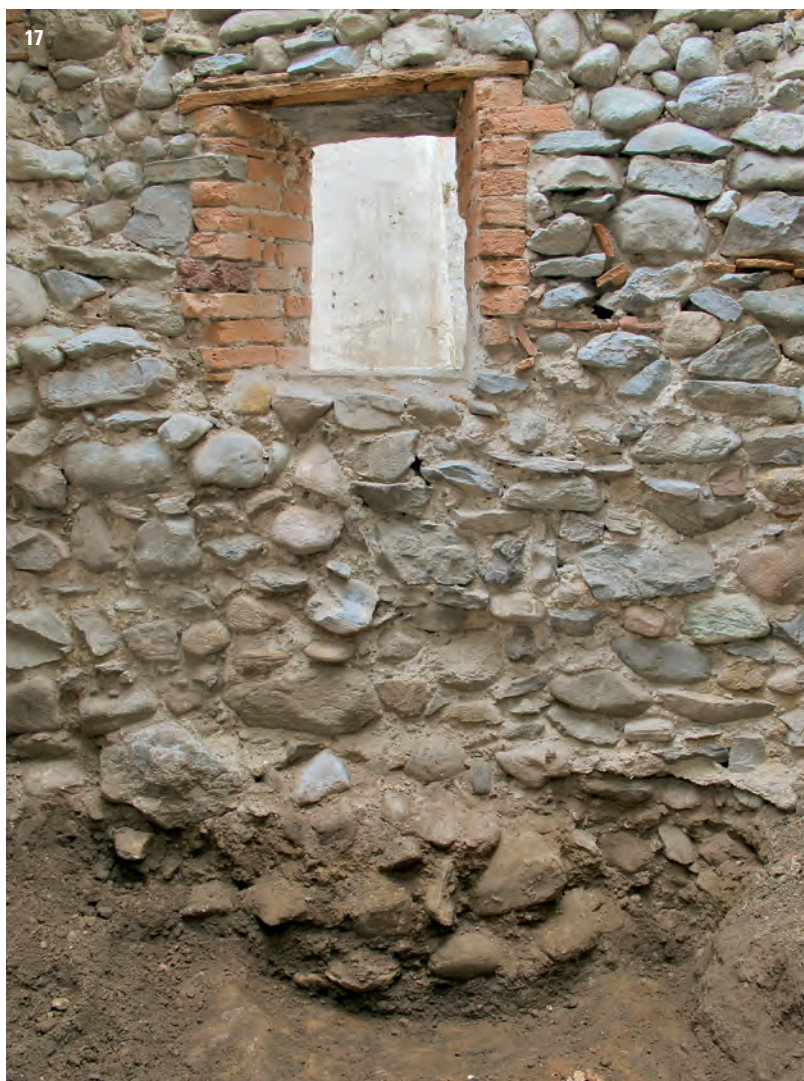
Fig. 17

Fosse US20 recoupée par les fondations du mur est (mur 3) de la cuisine (© Archéologie cantonale, Lausanne, photo M. Liboutet).

Les autres fosses dégagées sont situées sous les murs et ont donc été tronquée par leur construction. Sous le mur 3, trois fosses, US20 (fig. 13 et fig. 17), US25 et US28, ont été fouillées. Le comblement de la première a été perturbé par l'implantation de l'UC16, fondation de cette section du mur 3. La fouille a livré quelques charbons (datation à venir), un fragment d'os de faune et de nombreuses coquilles d'œufs. La deuxième, très partielle, a livré de la faune et un fragment de verre. La dernière, US28, presque entière, est peu profonde et n'a pas livré de matériel. Les complements des fosses US25 et 28 sont recouverts par les remblais datés des 16^e-18^e siècles (US32, du sédiment brun mélangé au terrain naturel, recouvert par US02).

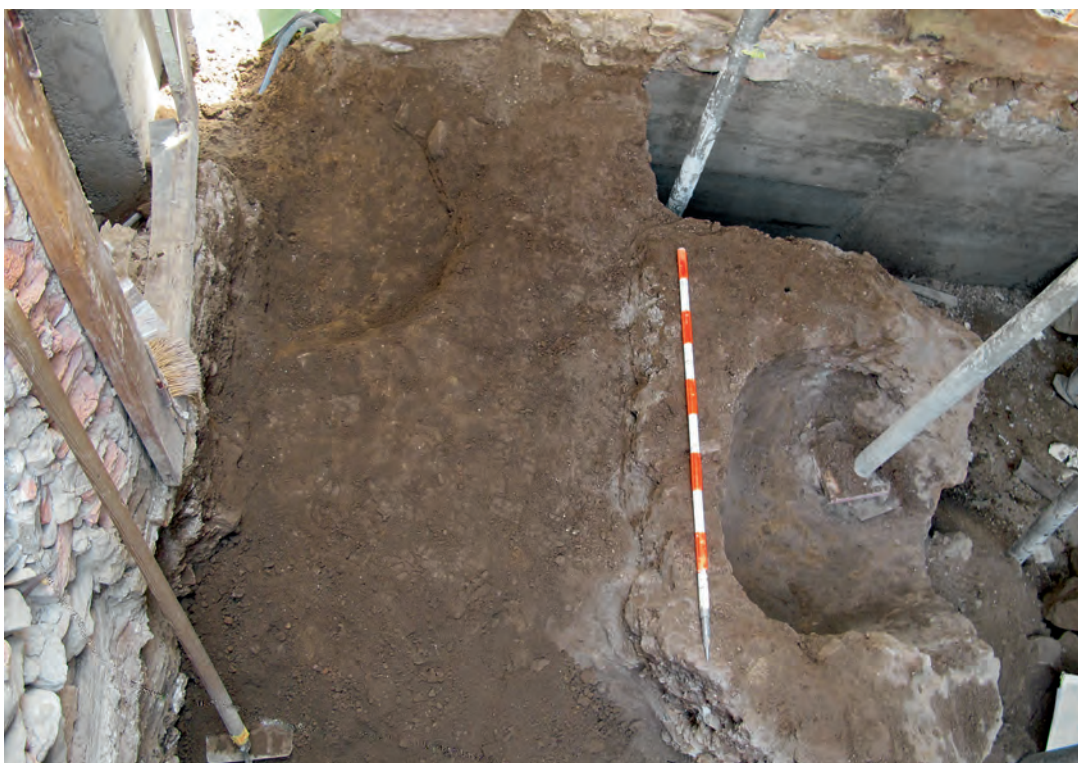
Fig. 18

Angle sud-est de la cuisine avec la fosse-foyer US08 (à droite) et la fosse US28 (à gauche)
(© Archéologie cantonale, Lausanne, photo M. Liboutet).

l'altitude d'apparition de la fosse-foyer US08, supérieure à celle des autres fosses, montre qu'un arasement du terrain encaissant a dû être pratiqué, peut-être au moment de la construction de la maison. Toutefois, la zone du fumoir a été épargnée par les travaux récents, ce qui a permis de conserver ces vestiges peut-être plus étendus mais qu'un décaissement des sols dès le 16^e siècle a pu faire disparaître dans les autres pièces de l'habitation et de la grange. La toiture de la grange, effondrée faute d'occupant bien avant les travaux de 2014, était construite sur poteau sans chevronnage. Ce dispositif nécessitait des pannes intermédiaires reposant sur la maçonnerie pour soutenir le lattage de tuiles courbes. Dans le cadre des travaux, le sol de la grange a été terrassé très légèrement en surface puis en tranchée pour l'implantation de services. Aucune structure archéologique n'est apparue. Par ailleurs les sondages 2, 3, 4 et 5 pratiqués dans l'habitation, n'ont pas révélé de structures nouvelles, si ce n'est les fondations des murs 4, 5, 9, et 10. La raison de l'absence d'autres vestiges du même type peut résider dans le possible arasement des niveaux.

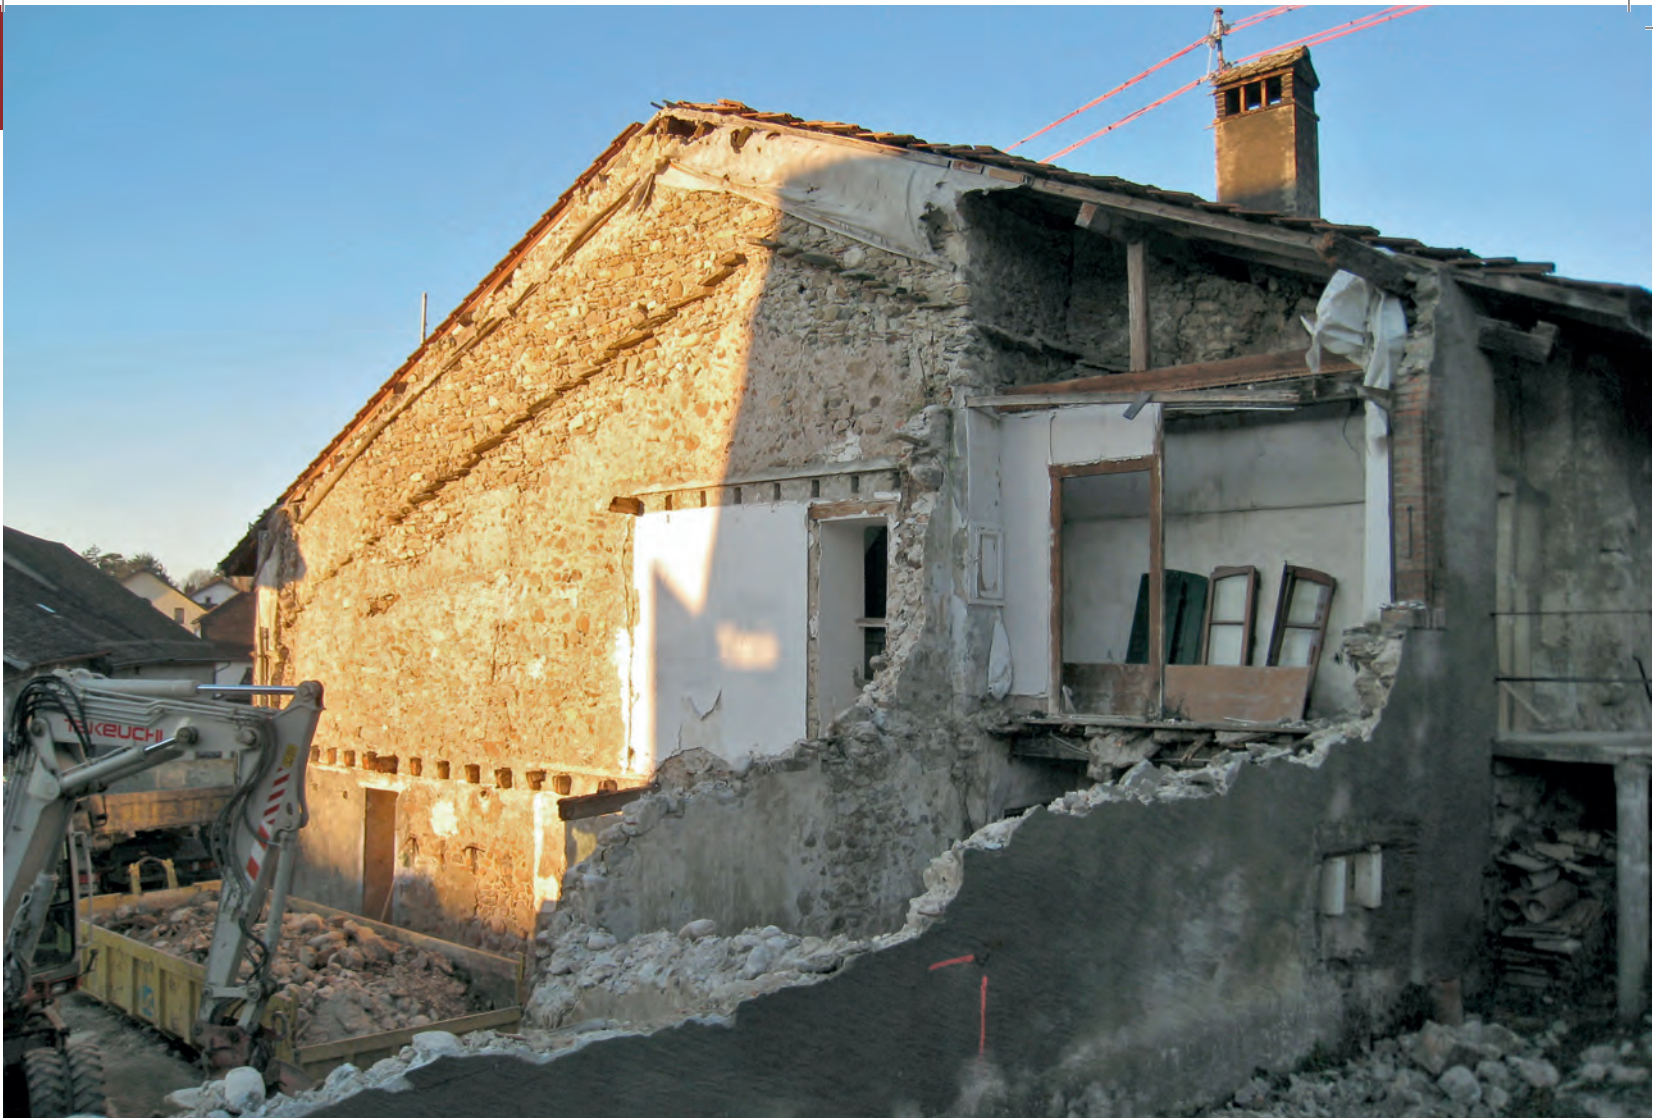
Fig. 20

Vue de la maison après démolition du rural et du pressoir. On distingue sur la façade la poutraison du rural ainsi que les traces des anciennes toitures (© Archéologie cantonale, Lausanne, photo M. Liboutet).
