Formation de la résidence impériale dans l'angle nord-est du Palatin

Françoise Villedieu

Françoise Villedieu. Formation de la résidence impériale dans l'angle nord-est du Palatin. M. de Souza; O. Devillers. Le Palatin, émergence de la colline du pouvoir à Rome – Neronia X, Ausonius, pp.25-37, 2019, Mémoires, 2356132554. hal-03379958

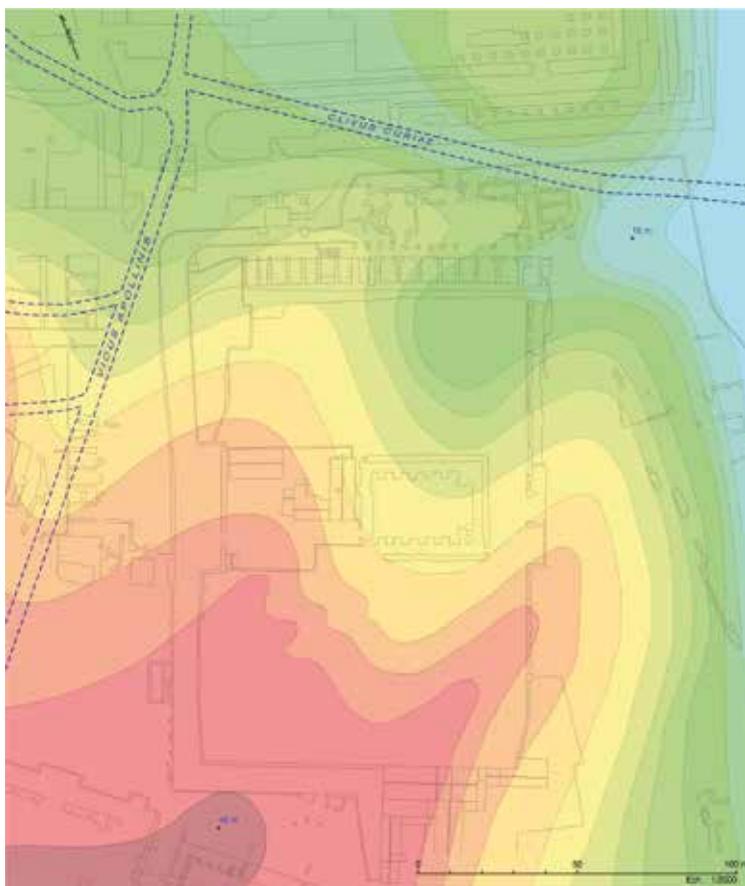
Fig. 2. Restitution du relief et de la voirie avant l'incendie de 64 (dessin N. André, AMU-IRAA du CNRS).

Les principales informations disponibles révèlent que le plateau supérieur du Palatin, dont la plus grande extension se situe au sud de la Vigna Barberini, s'étend jusque dans l'angle sud-ouest de la terrasse (fig. 2⁸). Vers le nord, il forme une avancée, une sorte de cordon qui se prolonge en s'inclinant progressivement et en suivant une direction nord/nord-est, probablement pour aller rejoindre la Velia. Le tracé de la voie pré-néronienne qui, de la vallée dite du Colisée, conduisait à la zone du Forum permet de localiser approximativement le point où les deux collines se rejoignaient. Une formation similaire doit apparemment être restituée le long du flanc oriental de la terrasse. L'orientation de certaines constructions le suggère (en particulier celle du péristyle de la *domus* augustéenne : voir fig. 3), tandis que des affleurements situent l'extrémité de ce cordon dans l'angle nord-est de la Vigna Barberini. Les deux "bras" encadraient une dépression dont le point de départ a été entrevu dans le secteur A du chantier, où le plateau domine une pente abrupte. Plus loin, c'est la hauteur de l'édifice néronien qui, par soustraction, permet de positionner approximativement le fond de la combe. Les premiers résultats de la fouille ouverte en 2009 nous avaient conduits à supposer que le soubassement de la salle à manger tournante devait mesurer 12 m de hauteur et nous avons positionné le fond de la combe, à son emplacement, à une altitude convenant à cette hauteur. Cette altimétrie doit maintenant être corrigée, la fouille effectuée en 2014 ayant révélé que le corps de bâtiment en question mesurait 20 m de hauteur et non pas 12. Il a donc fallu reprendre la construction du modèle représentant le relief en intégrant la nouvelle donnée.

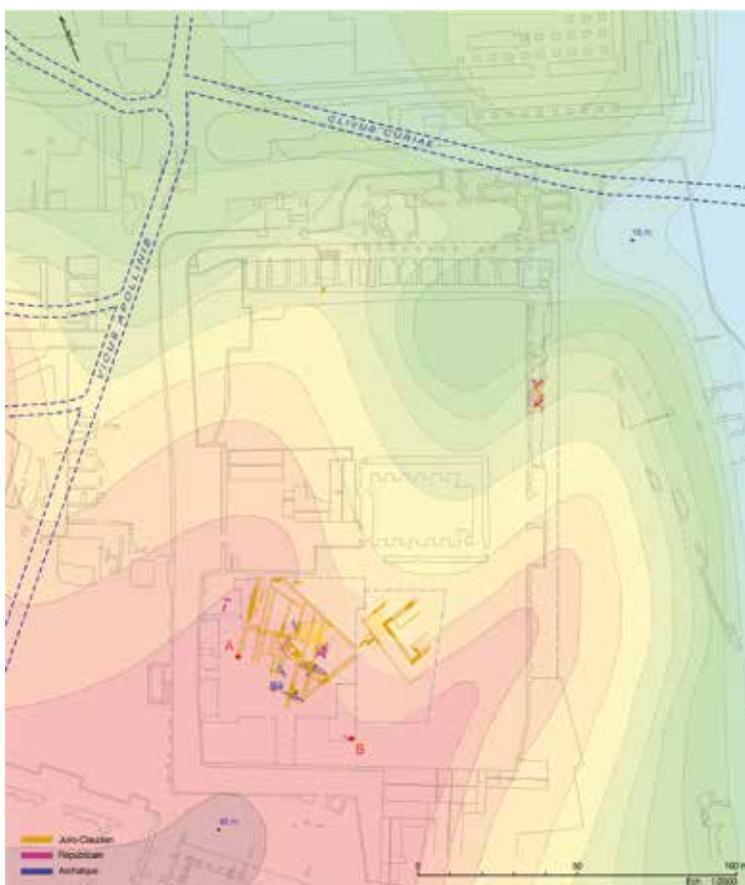
Fig. 3. Les constructions réalisées avant l'année 64 qui ont été remises au jour par les fouilles de la Vigna Barberini. Ces attestations sont replacées ici sur la restitution du relief donnée ci-dessus, fig. 2 (dessin N. André, AMU-IRAA du CNRS).

C'est dans ce paysage qu'il faut replacer toutes les constructions remises au jour sur le site de la Vigna Barberini qui sont antérieures au règne de Vespasien et donc à la création de la terrasse (fig. 3). Les plus anciennes ne sont plus représentées que par de rares tronçons de murs, datant pour certains de l'époque archaïque, tandis que les autres sont républicains⁹. Dans les deux cas, les vestiges restent bien trop isolés pour permettre de définir la nature de cette urbanisation du site. Certains des murs républicains repérés appartiennent à des constructions – apparemment des maisons – qui vont rester en usage probablement

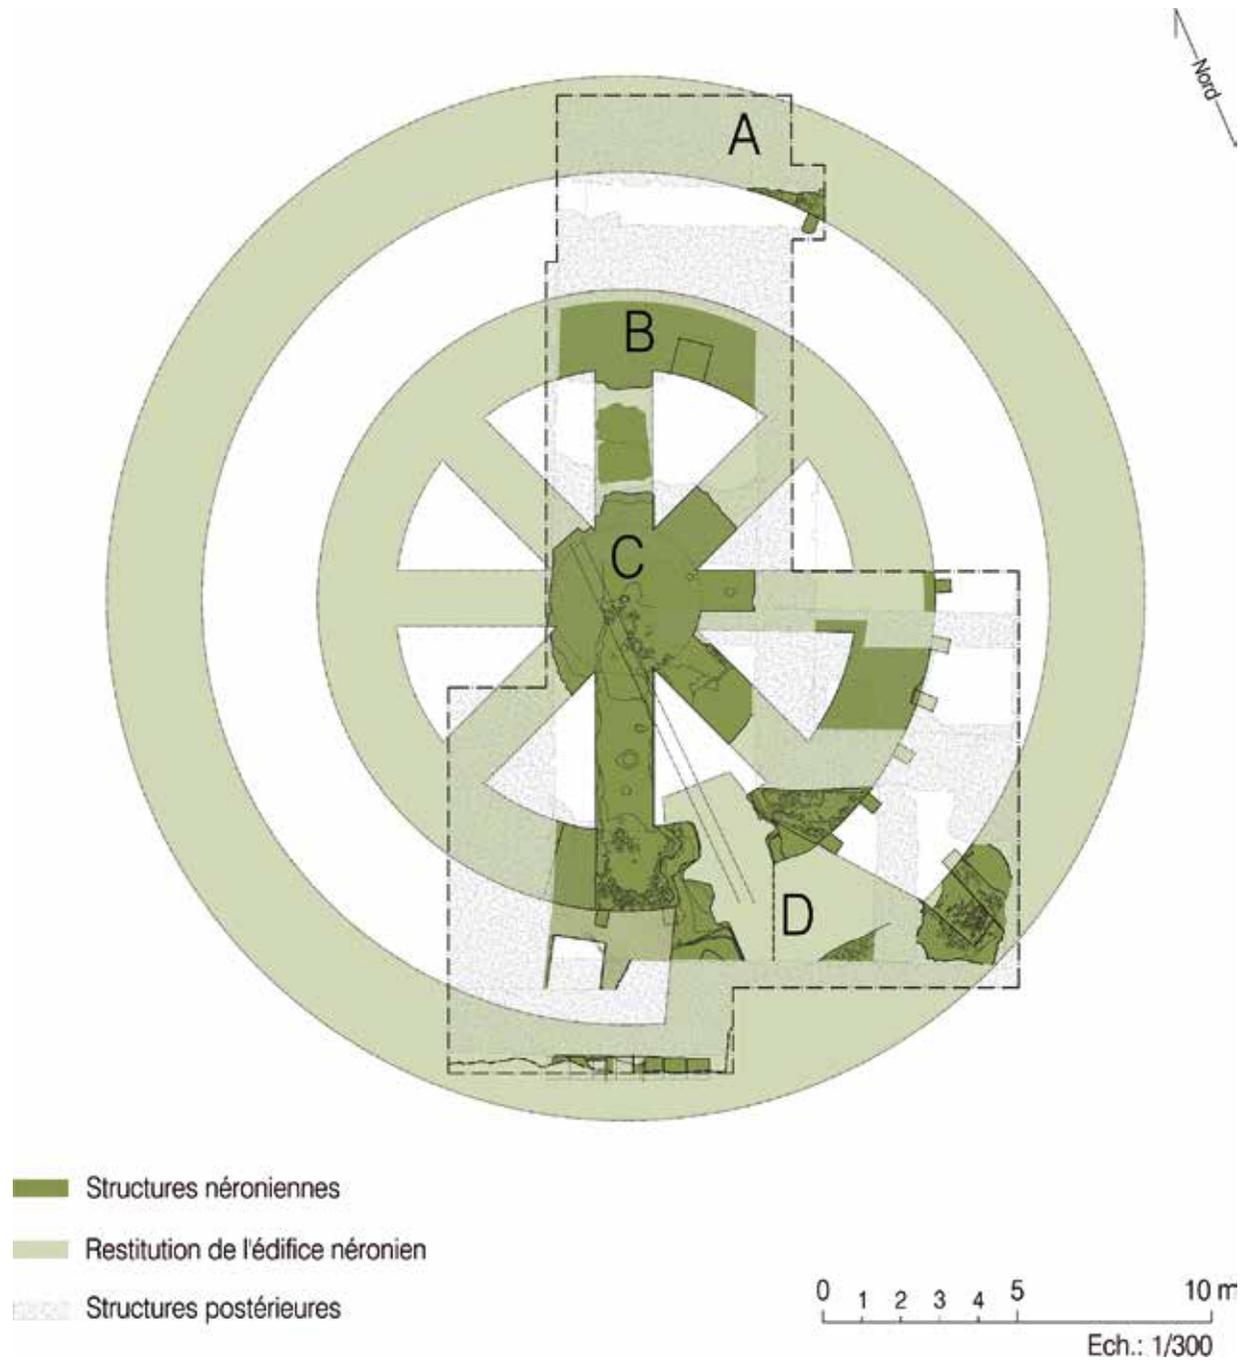
Fig. 4. Plan de l'édifice néronien : en teinte foncée apparaissent les éléments observés à ce jour, en clair les parties restituées (dessin N. André, AMU-IRAA du CNRS).

Rappelons rapidement les informations disponibles actuellement à propos de cette dernière¹⁹. Son plan est composé de trois éléments concentriques : un pilier central, circonscrit par deux murs annulaires (fig. 4). Du mur A, représenté actuellement par deux segments, on ne connaît que le diamètre interne qui est de 22 m, mais celui de l'ensemble peut être estimé aux environs de 27 ou 28 m.

Le mur annulaire B dessine un cercle de 16 m de diamètre et il mesure 2,10 m d'épaisseur. Le pilier a pour sa part un diamètre proche de 4 m.

Au sommet du bâtiment, huit arcs en plein cintre relient le pilier C au mur B et une seconde série d'arcs identiques assure la même fonction 6 m plus bas. À la hauteur de la seconde série d'arcs, dans l'espace qui les sépare, les murs A et B sont reliés par une voûte annulaire. Au-dessus, en revanche, seuls sont présents des blocs de travertin fixés dans les maçonneries, formant des consoles qui se détachent des faces des murs situées en vis-à-vis ; on suppose qu'ils ont servi à supporter un plancher.

Un énorme massif de maçonnerie (D) relie les deux murs annulaires dans le secteur sud-est. Notons à ce propos que l'on se trouve là à l'arrière du bâtiment dont la partie antérieure devrait être au nord, face au vestibule où le colosse était destiné à atteindre à peu près la même hauteur que la *cenatio rotunda*. Au moment de l'abandon du soubassement, seul le massif D a été démantelé. Les traces du travail effectué, la présence d'empreintes et de quelques pièces métalliques restées en place démontrent que la démolition a été entreprise pour récupérer des objets qui avaient été envoyés dans le blocage. Grâce au recours à la photogrammétrie, on parvient maintenant à replacer quelques pièces du système. Ces dernières devraient appartenir à un cadre ayant servi à fixer les roues d'un engrenage, selon un schéma dont M. Gabay a proposé une première restitution (fig. 5). L'engrenage devait être actionné par une roue hydraulique et il conduisait la force produite par celle-ci vers un pavement mobile, non sans lui imposer un rythme régulier et certainement lent. On suppose que l'alimentation en eau était assurée par la branche néronienne de l'*Aqua Claudia*²⁰.

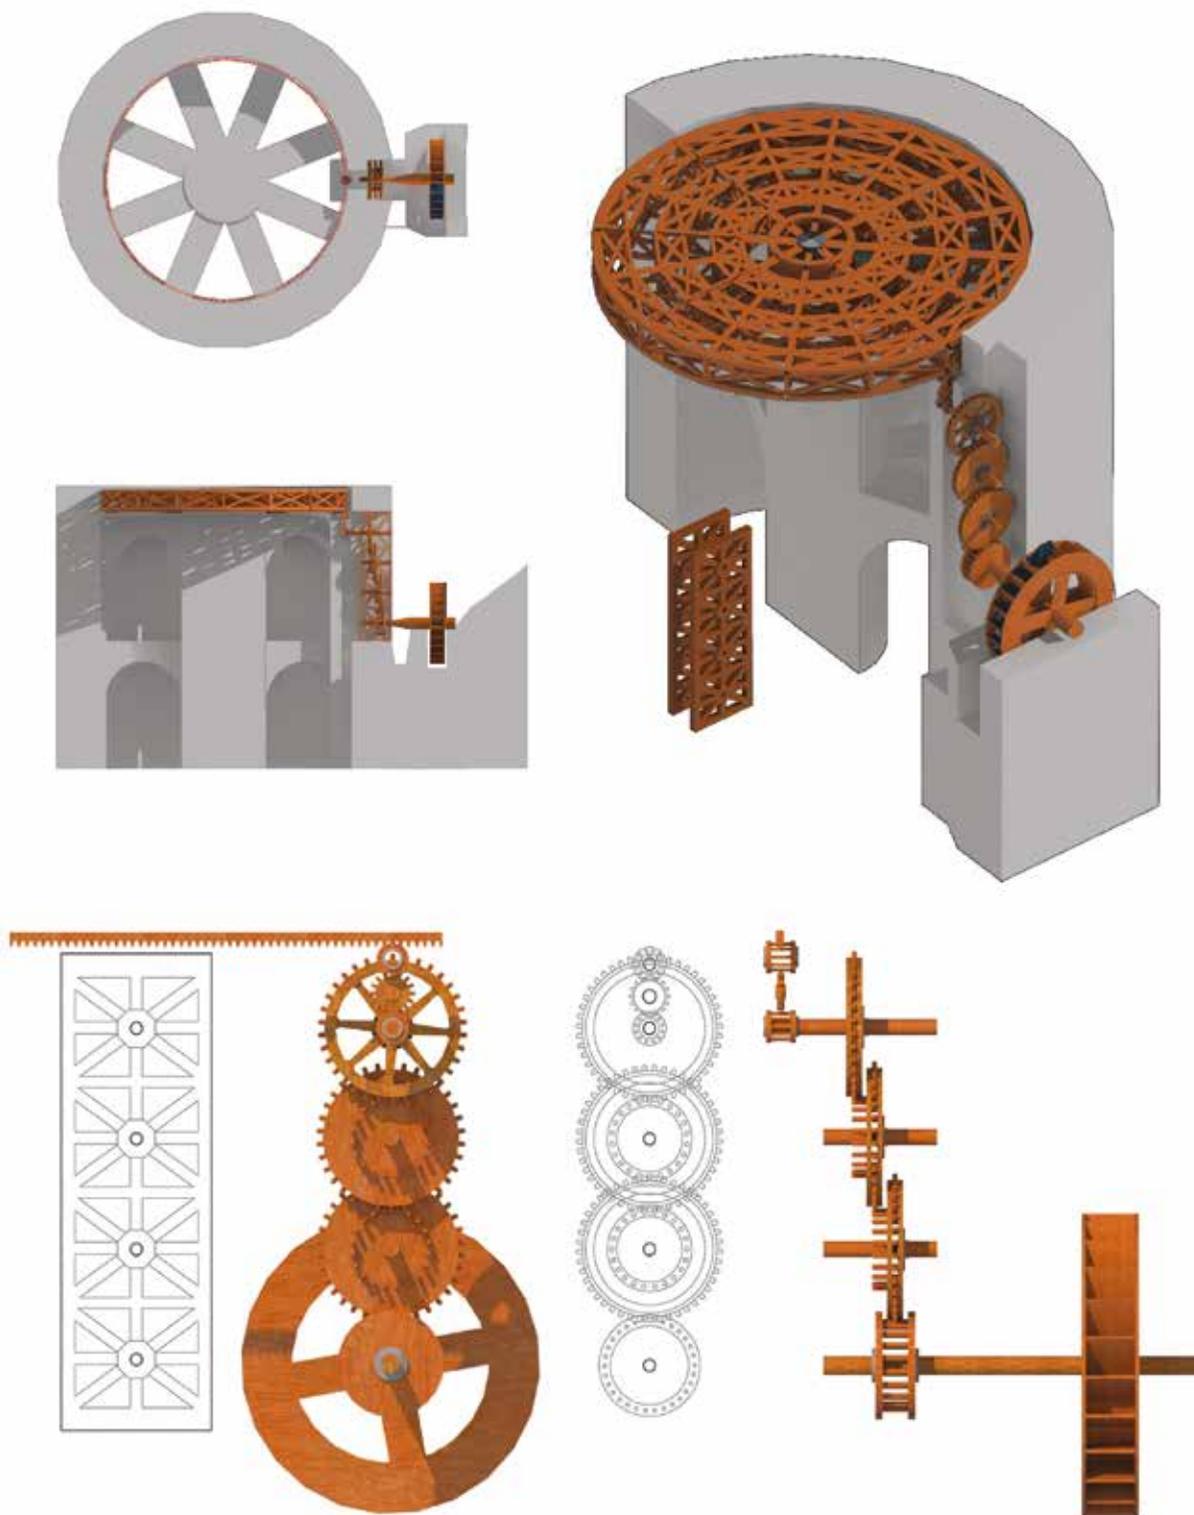
Fig. 5. Le mécanisme assurant la rotation du plancher mobile. Cette première hypothèse, élaborée et mise en forme par M. Gabay en 2013, devra être modifiée pour intégrer les résultats recueillis durant la campagne de 2014.

À proximité du massif D, une baie met l'espace central en communication avec le couloir annulaire encadré par les murs A et B. Une ouverture similaire devrait se trouver en position symétrique par rapport à l'axe du massif D. Toutes deux donnaient accès à des espaces de service où ont été repérés des aménagements techniques dont le rôle n'a pas encore été déterminé : une fosse logée dans l'épaisseur de la voûte annulaire à l'ouest du mécanisme, un plan incliné à l'est. Deux autres aménagements sont présents dans l'espace central ; ils pourraient avoir servi à fixer des éléments servant à équilibrer le plancher mobile ou bien à l'immobiliser.

La campagne de 2014 n'a pas apporté d'éléments nouveaux concernant l'aménagement du plan supérieur du soubassement et nous maintenons donc l'hypothèse avancée antérieurement²³. Celle-ci suppose la pause d'un pavement fixé au sommet de l'espace circonscrit par le mur B et, dans ce pavement, devaient être percées des cavités correspondant à celles qui ont été relevées au sommet de la structure. Dans ces ouvertures étaient logés un pivot au centre et des galets dans les cavités hémisphériques. Ces dernières devaient servir à équilibrer le plancher tournant et à faciliter la rotation, assurée par le mécanisme.

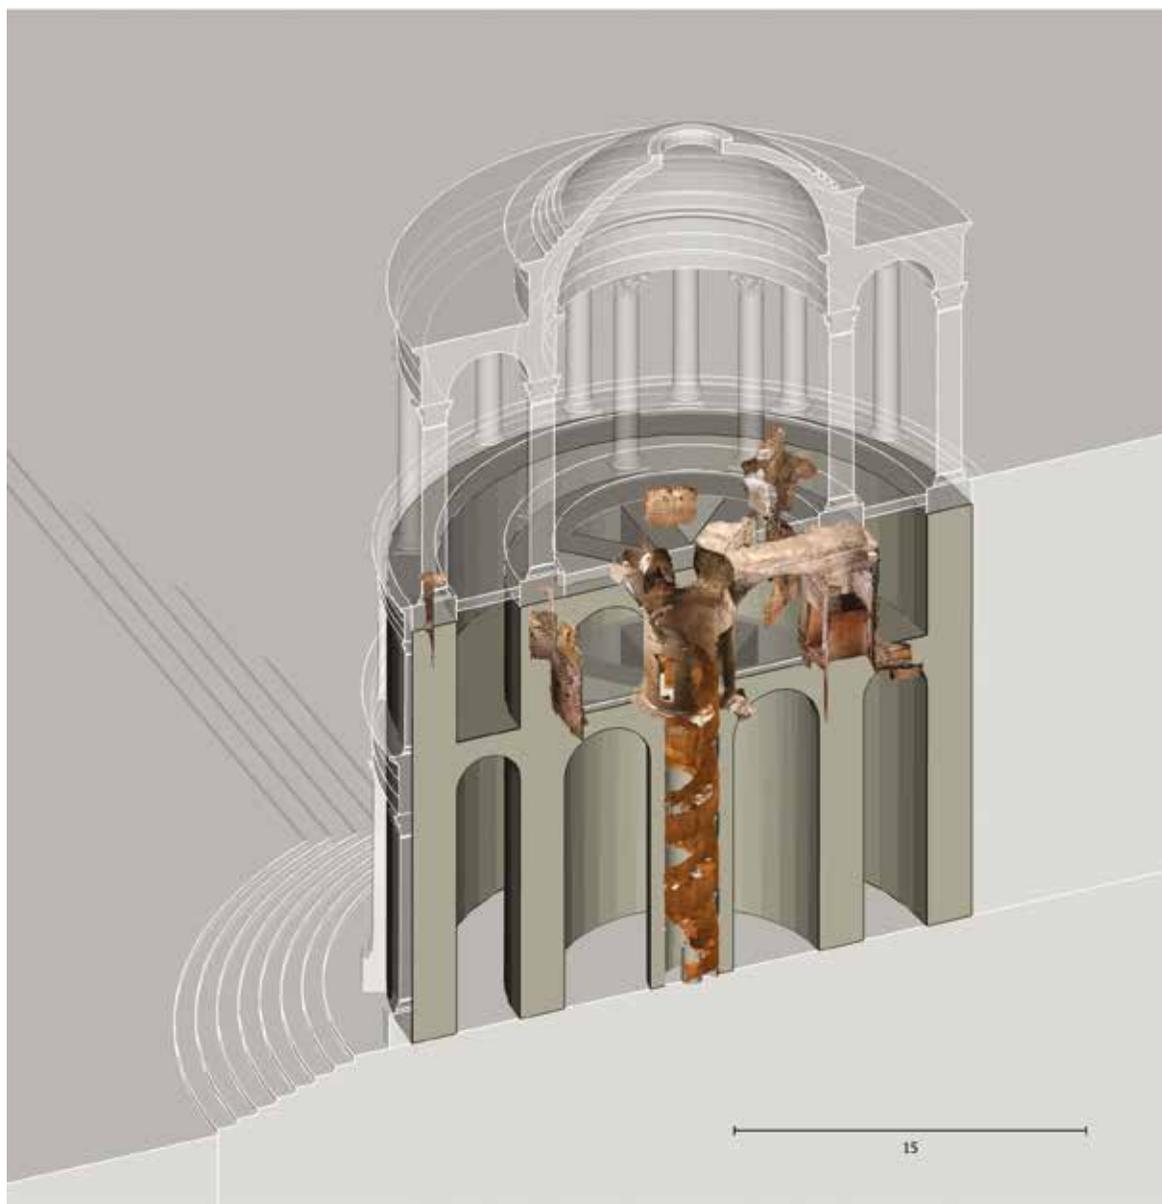
Fig. 6. Restitution de la *cenatio rotunda* élaborée à partir du relevé photogrammétrique. Les structures du soubassement dont l'existence et la forme sont dans la plupart des cas assurées apparaissent en gris foncé ; une trame plus claire et des contours blancs distinguent les parties et les détails dont la représentation repose uniquement sur des conjectures. La ligne horizontale tracée à droite, dans le prolongement du plancher tournant, suggère l'existence d'un corps de bâtiment lié à la "tour" et permettant un accès direct à la salle de banquet (dessin N. André, AMU-IRAA du CNRS).

Actuellement, seul l'étage supérieur du bâtiment est dégagé, mais la présence d'un escalier à vis reliant le rez-de-chaussée à ce niveau a apporté des informations fort utiles sur les espaces encore encombrés par les remblais (fig. 6). L'escalier a été logé dans le pilier central et il est donc étroit et sombre. Le noyau central mesure 90 cm de diamètre, et l'espace de circulation environ 70 cm. Les marches et les murs sont faits de briques, tandis que la voûte a été coulée sur un coffrage de terre (fig. 7). Trois exemplaires du même timbre de *T. Tettius Barbarus* sont visibles sur des marches (fig. 8). Si cette marque ne permet pas de fixer très précisément la date de la construction, elle confirme la chronologie proposée sur d'autres bases²¹. C'est en effet en tenant compte de la position de l'édifice au sein de la stratigraphie, de certains détails qui dévoilent qu'il doit être resté peu de temps en usage avant son démantèlement au début des années 70 du 1^{er} siècle, des caractéristiques des parements, comparables à ceux des murs du pavillon de la *Domus Aurea* situé sur l'Oppius, que nous proposons une datation néronienne. L'esprit audacieux de la réalisation évoque les talents très particuliers des ingénieurs/architectes Severus et Celer auxquels Tacite attribue la construction de la *Domus Aurea* (Tac., *Ann.*, 15.42), ce qui tendrait à démontrer que la *cenatio rotunda* est postérieure à l'incendie de 64.

En revanche, la présence du mur annulaire A et la correction de la hauteur du soubassement ont modifié la perception de l'aspect global de l'édifice. La forme du soubassement dicte la restitution d'une élévation de plan circulaire et les observations faites à propos de la liaison des murs B et A suggèrent que l'élément portant le plus résistant devrait se trouver sur le premier de ces murs. Il s'agissait soit d'un mur, soit plus vraisemblablement d'une colonnade supportant la coupole qui couvrait la salle, ou du moins le poids principal de cette couverture. Les éléments disponibles ne permettent pas d'aller au-delà et de déterminer si, sur le mur A, se dressaient également des colonnes, ou s'il servait simplement de point d'appui à une toiture, ou bien encore au garde-corps d'une terrasse annulaire. Au stade actuel, nous avons opté pour la première solution, sans toutefois disposer d'arguments incontournables en sa faveur : il s'agit d'une hypothèse parmi d'autres (voir fig. 6).

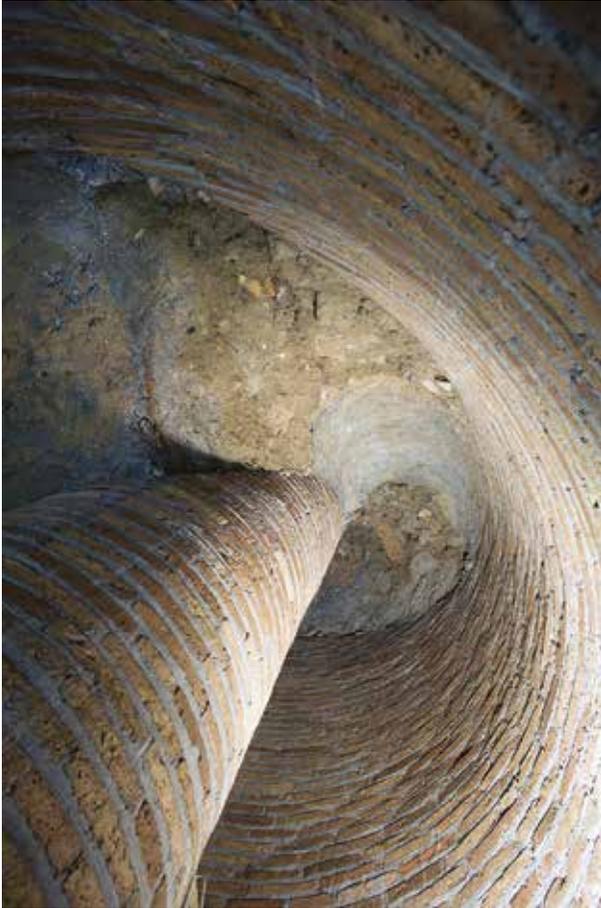
Fig. 7. La voûte de l'escalier (cl. C. Durand, AMU-CCJ du CNRS).

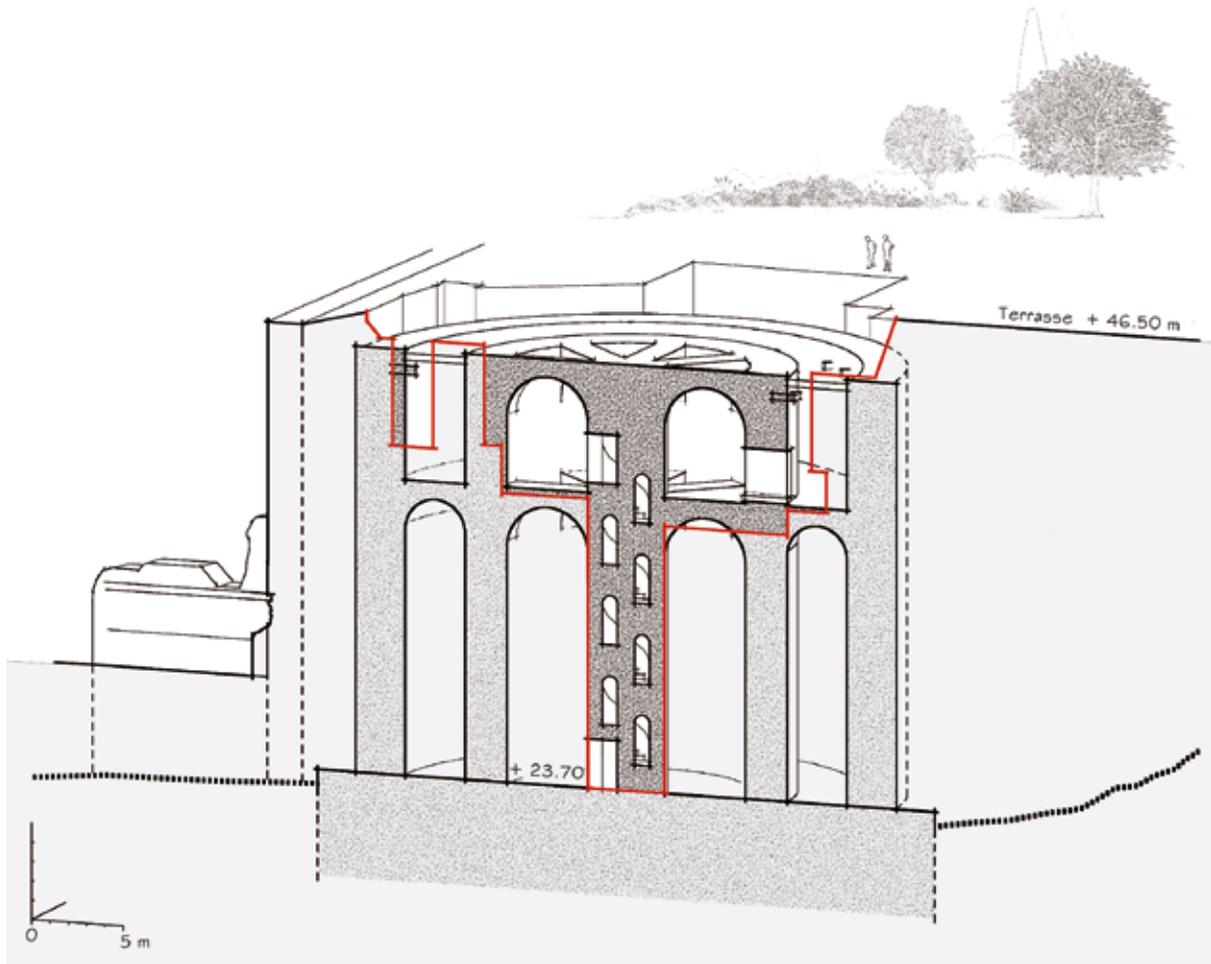
Fig. 9. Coupe mettant en évidence la position du soubassement de la *cenatio rotunda* au sein de la terrasse flavienne (dessin N. André, AMU-IRAA du CNRS).

En empruntant cet escalier, on atteint le palier de départ, qui est encore obstrué par les remblais ; c'est grâce à cette exploration que l'on a pu déterminer la hauteur totale du soubassement, qui est de 20 m (fig. 9).

Cet édifice, qui se dressait à l'origine sur les pentes de la colline, est maintenant enseveli dans les remblais d'une terrasse artificielle (fig. 9). Les données recueillies au cours des fouilles du secteur méridional de cette dernière nous avaient conduits à en situer la création durant les premières années du règne de Vespasien²⁴. Les résultats livrés par les explorations menées depuis 2009 confirment qu'il s'agit bien d'une réalisation flavienne ; en outre, quelques indices suggèrent que peu de temps s'était écoulé depuis la mort de Néron quand on ouvrit le nouveau chantier, ce qui renforce encore la proposition de datation faite précédemment. En effet, certains détails révèlent que l'édifice néronien est resté bien peu de temps en usage. Ainsi, les empreintes des coffrages sur l'intrados des arcs donnent l'impression que les bois viennent à peine d'être retirés ; on note également l'absence de traces d'usure sur les marches de l'escalier et lorsqu'on observe des cassures, celles-ci ont clairement été provoquées par l'arrachement, lorsque l'édifice était condamné, des éléments en bois ou en métal fixés sur ou dans les maçonneries. Par ailleurs, les murs flaviens des soutènements présentent des caractéristiques qui sont plus proches de celles des murs néroniens que de celles des murs datant du règne de Domitien, en particulier en raison de l'absence d'arases intermédiaires faites de *bipediales*.

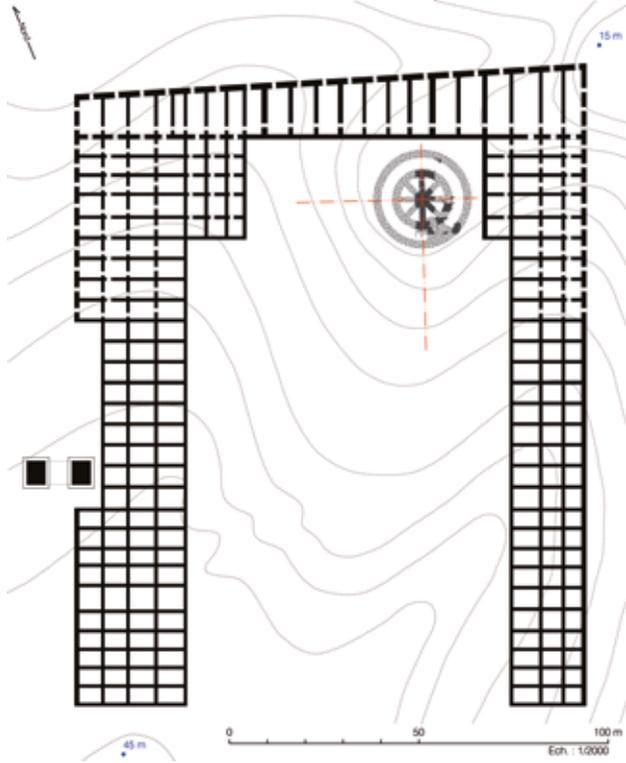
Fig. 10. Positionnement en plan de la *cenatio rotunda* au sein du terre-plein de la terrasse flavienne (dessin N. André, AMU-IRAA du CNRS).

Sur la représentation en plan des soutènements de la terrasse (fig. 10), la *cenatio rotunda* occupe exactement l'angle nord-est et elle n'est séparée des murs flaviens qui l'encadrent sur deux côtés que par un espace étroit, mais suffisant pour monter les échafaudages et permettre aux maçons de travailler. Dans cette position, elle donne l'impression d'avoir joué un rôle de charnière dans l'implantation du nouveau complexe. Sans l'ombre d'un doute, elle a apporté une contribution importante à la fonction de conteneur des soutènements bâtis et, sous cet angle, sa présence permet maintenant de comprendre pourquoi le système de substruction semble plus faible dans l'angle nord-est, où la distance entre le niveau de circulation extérieur et la plate-forme est notablement plus importante, que dans l'angle nord-ouest.

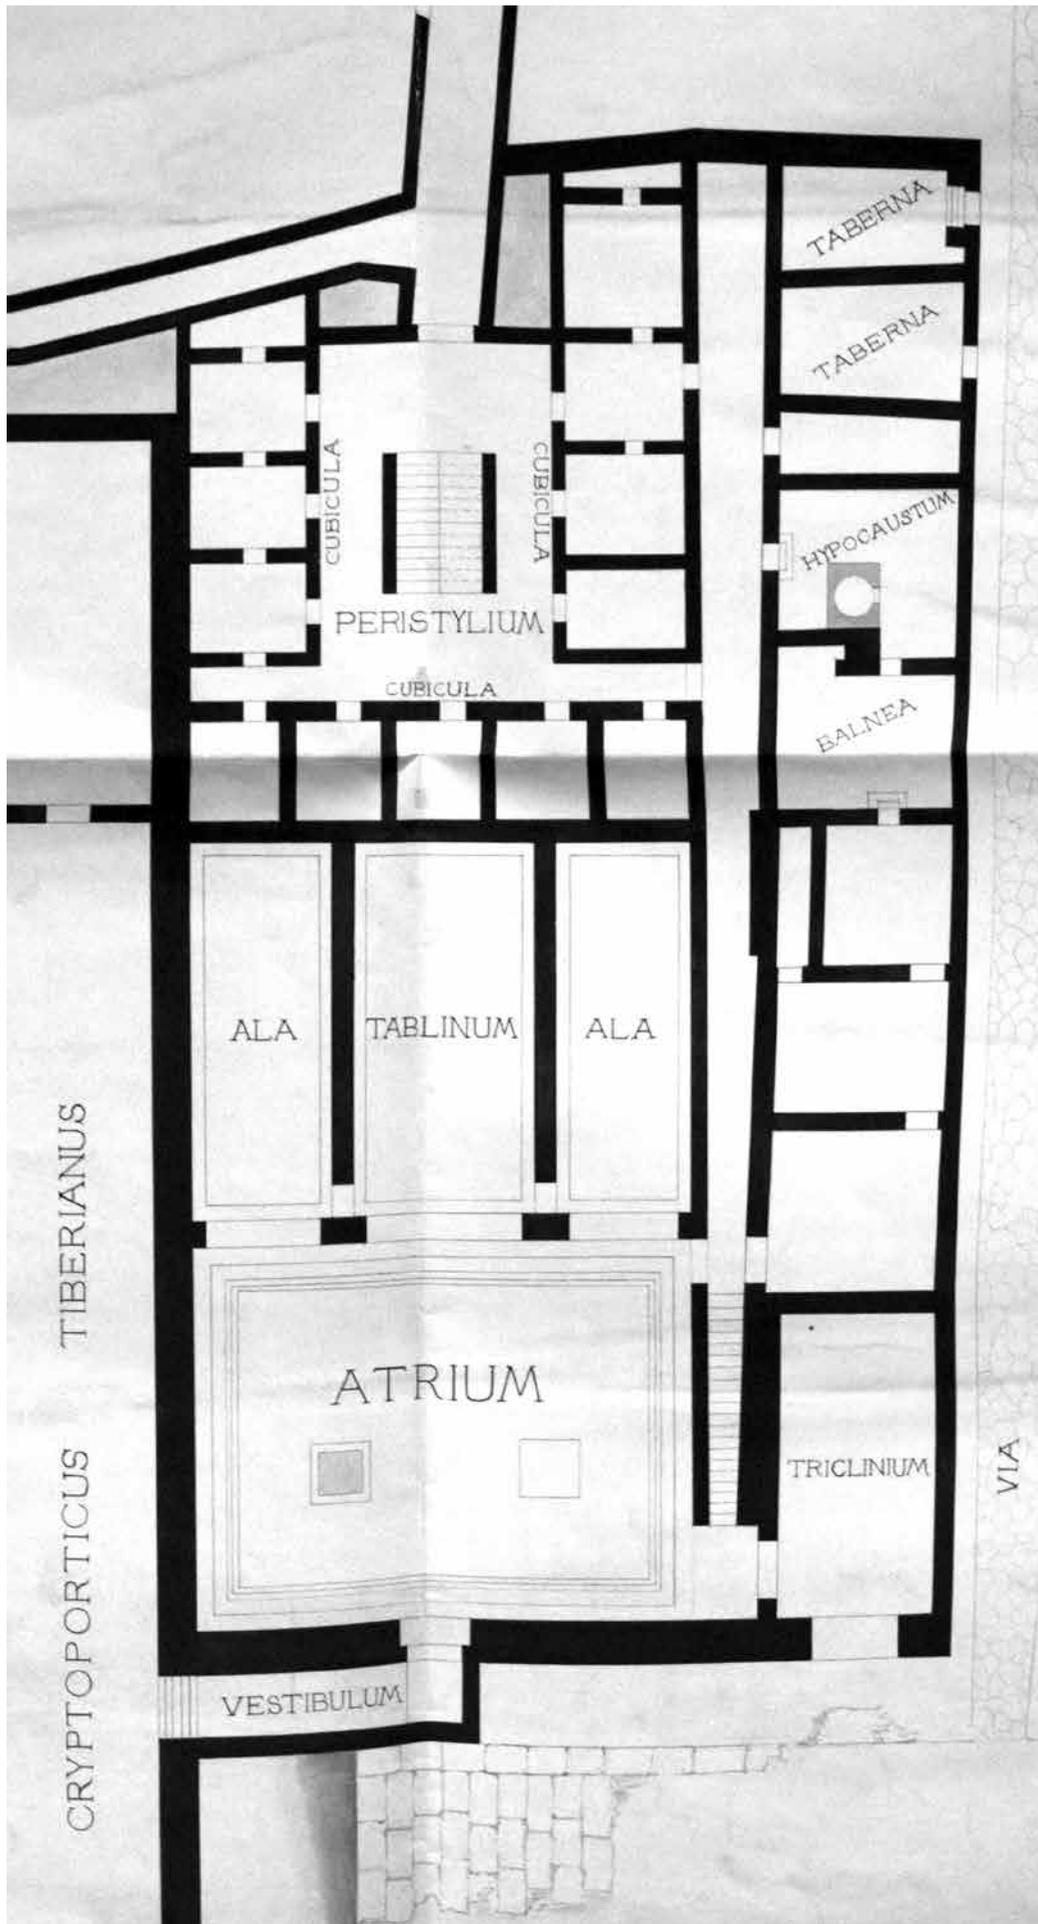
Fig. 1. Plan de la Maison de Livie par Pietro Rosa, 1869-1870 (d'après Renier & Perrot 1870).
