Un exemple de végétalisation de stériles en climat méditerranéen : l'intervention de l'Office national des forêts sur l'exploitation minière de Péchiney près des Baux-de-Provence

**L'INTERVENTION DE L'OFFICE NATIONAL DES FORÊTS
SUR L'EXPLOITATION MINIÈRE DE PÉCHINEY PRÈS DES BAUX-DE-PROVENCE**

D. DANGUY DES DESERTS — Y. CHEVALIER

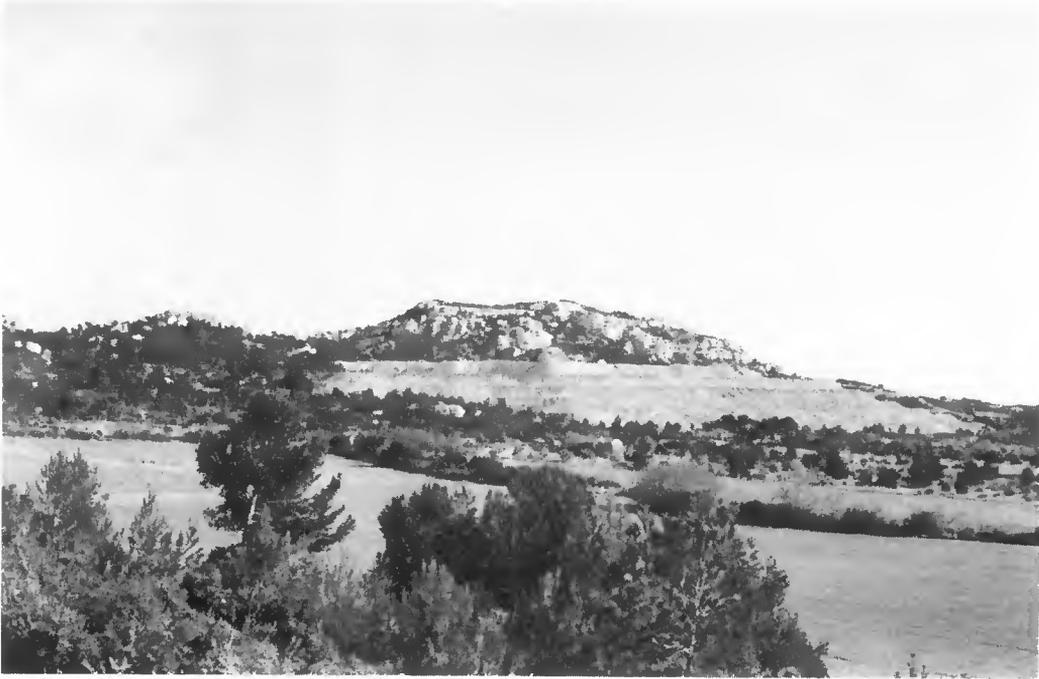
Figure n° 1 — Le terril en cours de construction. Vue de l'ouest (hiver 1973)

Le terril étant adossé à la colline, il fut dessiné de façon à ménager un thalweg sur son flanc principal et une ligne de crête arrondie. La régularité d'aspect étant ainsi cassée, le terril prenait du relief par le jeu des variations de l'éclairage dont on connaît l'importance dans le monde méditerranéen (figures n^{os} 1 et 2).

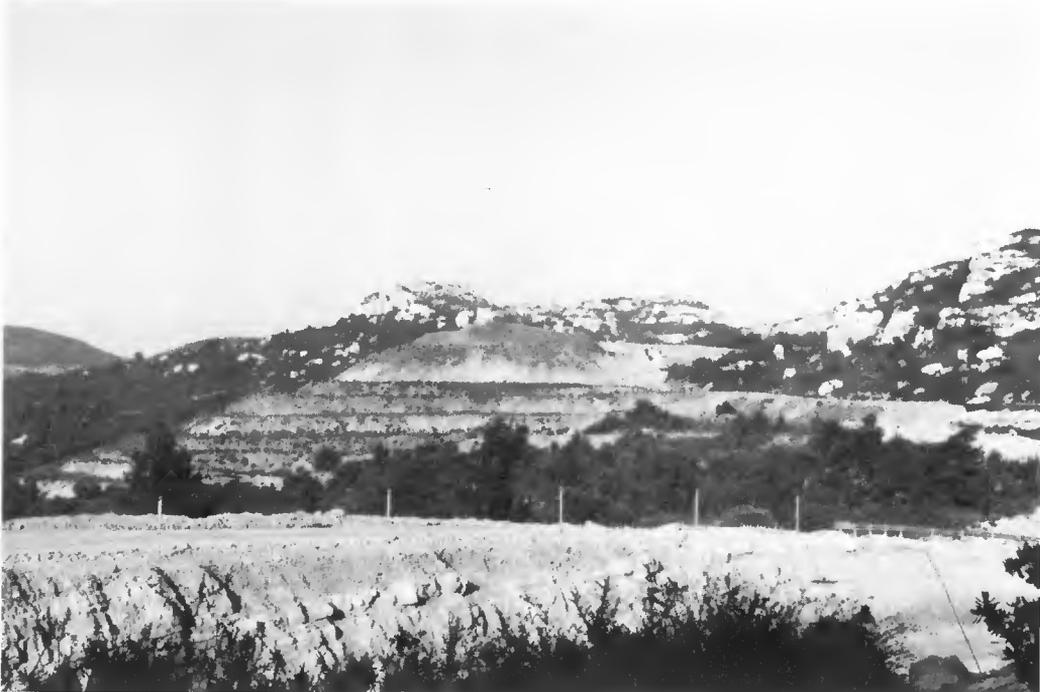
Figure n° 2 — Le terril vu du sud. On remarque les gradins supérieurs façonnés en forme de crête arrondie, ce qui permet son intégration dans le paysage. On note également le développement des plantes de talus (novembre 1976)

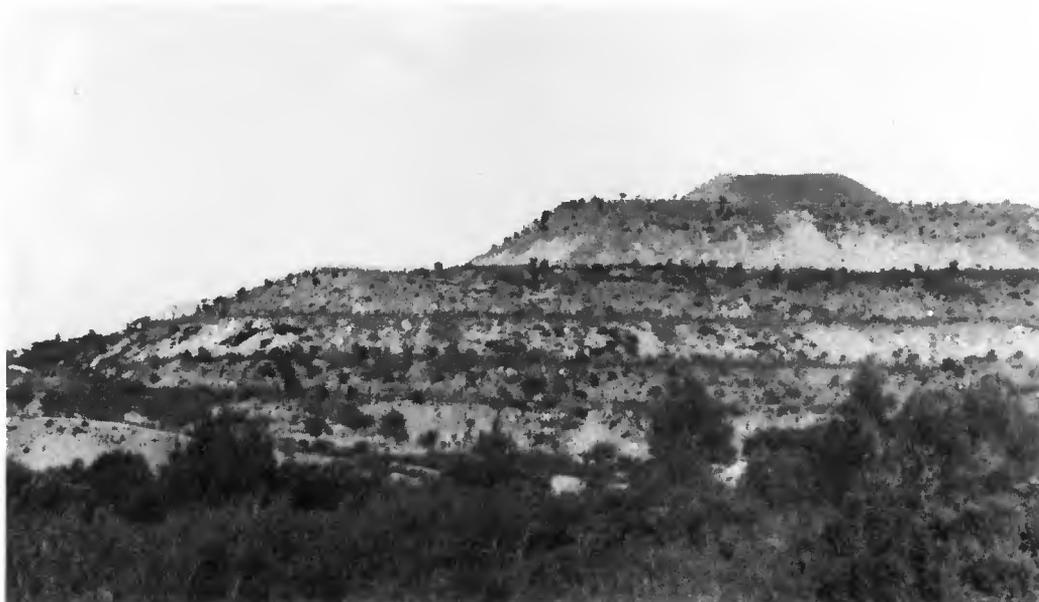
Figure n° 3 — Le terril vu du sud. Noter le développement des plantes de talus, genêts pour la plupart (novembre 1976)

De plus, il fut convenu qu'on ferait « baver » par place de la terre des terrasses sur les talus. Ces langues de terre végétale, permettant d'accrocher une végétation colonisatrice herbacée ou arbustive plus éphémère que celle des terrasses, mais aussi perçues plus rapidement, étaient donc importantes pour le paysage. Elles apparaissent en sombre sur la figure n° 3.

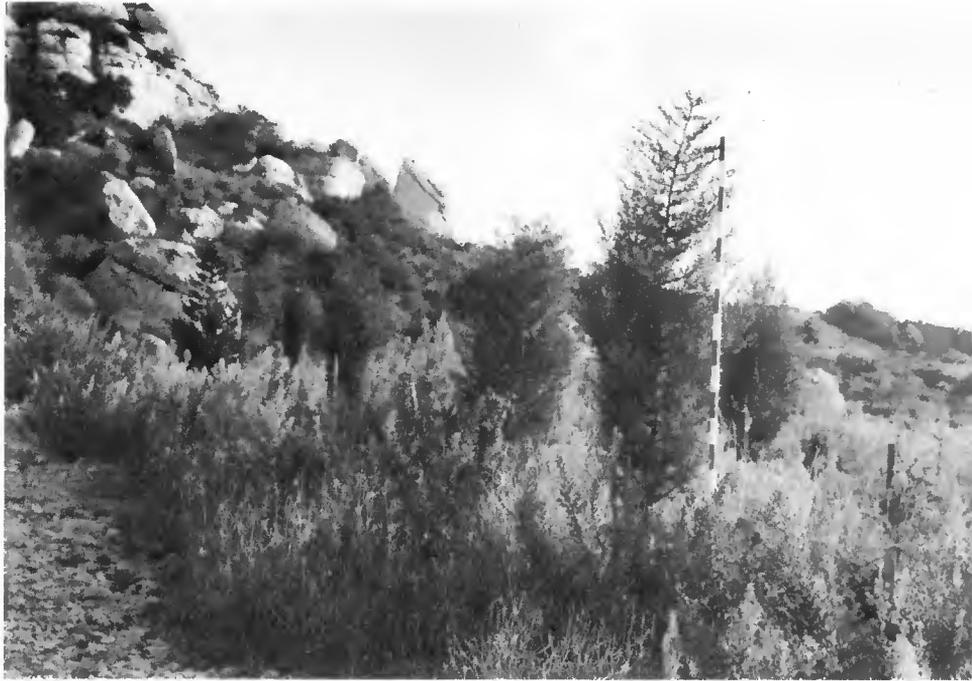
Figure n° 4
▶ Restanque n° 2. État de végétation des cyprès toujours verts. Il faut remarquer aussi la vigueur de la colonisation par les occupatrices de place vide, l'inule visqueuse notamment (novembre 1976)

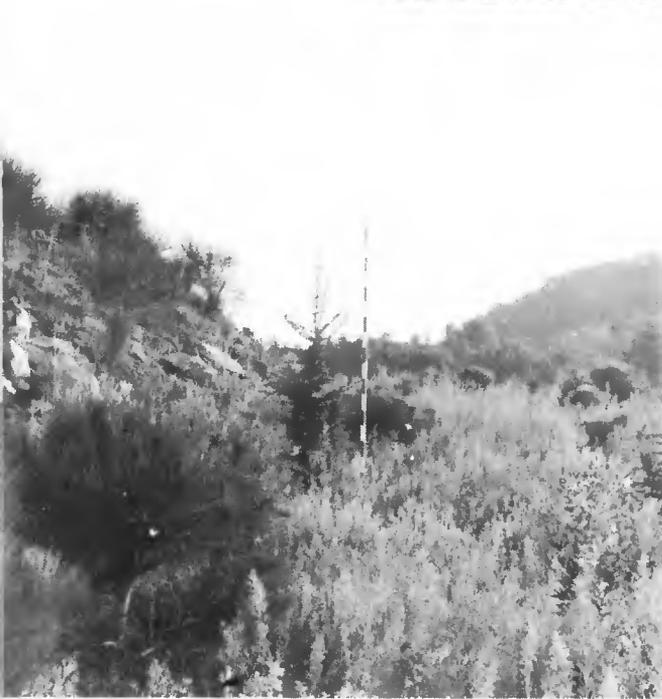
Figure n° 5
▼ Sur la restanque n° 2, le cèdre s'est bien développé. L'inule visqueuse a envahi les vides et le genêt d'Espagne introduit sur le talus en pente y a prospéré (novembre 1976)

— *Plantation*. La reprise des oliviers de Bohême était très mauvaise, sauf au bord de la restanque 5. Par contre, la reprise des genêts est magnifique (figure n° 5).

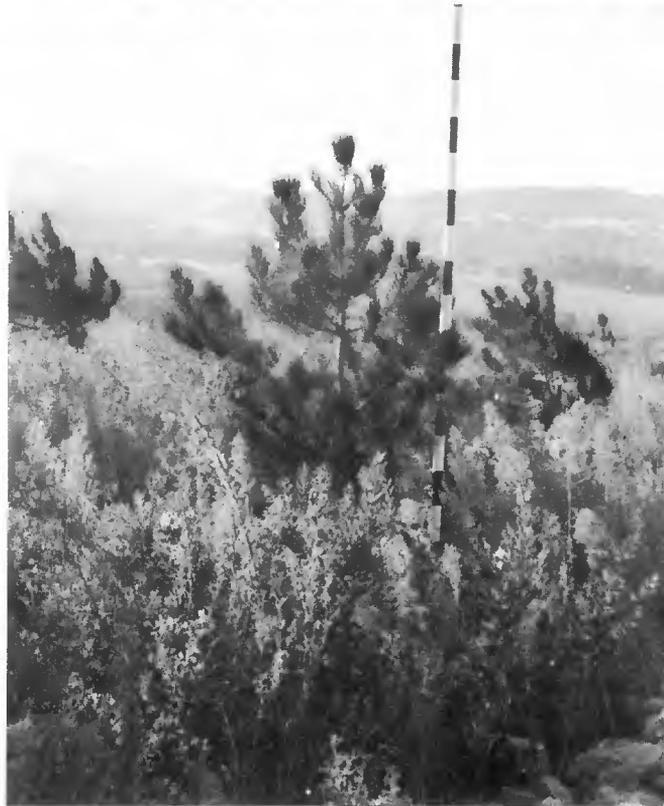
Figure n° 6
▶ Aspect spectaculaire d'un pin eldarica sur une banquette. Le jalon est gradué de 10 en 10 cm et mesure 2 m (novembre 1976)
