L'influence du sable de mer sur la durabilité du béton

Mohammed Rachid Bouattiaoui, A.H. Alaoui

Mohammed Rachid Bouattiaoui, A.H. Alaoui. L'influence du sable de mer sur la durabilité du béton. CFM 2011 - 20ème Congrès Français de Mécanique, Aug 2011, Besançon, France. <hal-03420932>

Université ABDEL MALEK ESSADI Faculté des sciences et technique de Tanger BP416.Maroc
Laboratoire de génie civil et mécanique
Equipe Mécanique et matériaux

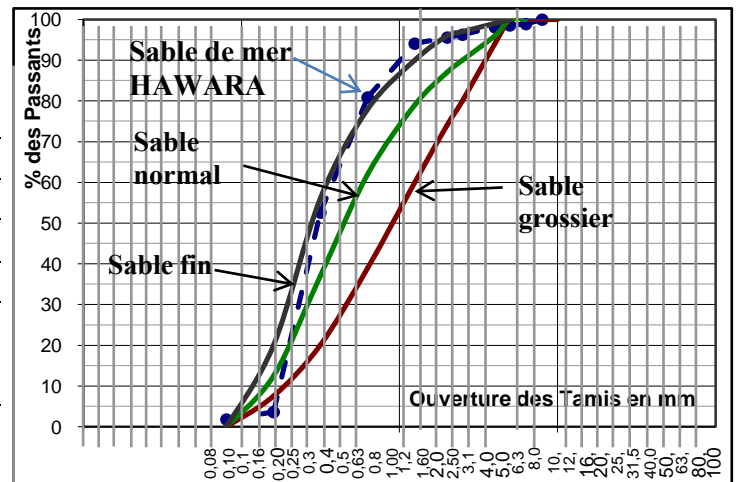
L'analyse granulométrique a une grande influence sur la durabilité du béton armé, la continuité de la courbe permet d'avoir une compacité maximale. En effet la granulométrie du sable HAWARA marque un caractère très fin, l'utilisation de ce dernier dans le béton armé demande une correction. La figure.5 montre l'allure de la courbe granulométrique du sable de mer HAWARA en fonction des trois courbes de référence selon Dreux[2].

FIG.5- Courbe granulométrique de sable de mer HAWARA avec les trois courbes de référence

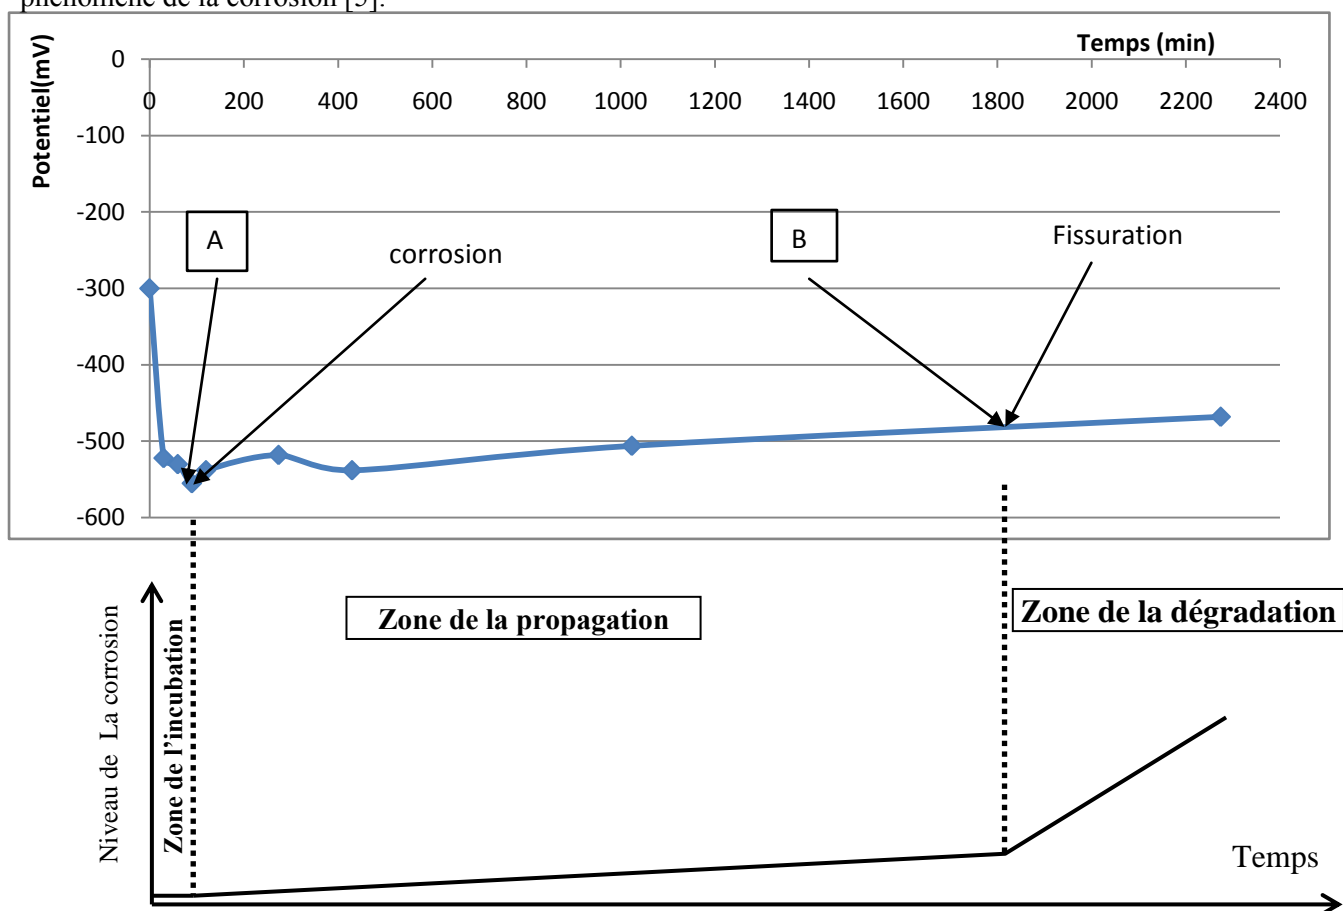
La figure.7 montre la variation du potentiel Half-Cell de l'acier en fonction du temps. Suite à l'application du courant de $100\mu\text{A}/\text{cm}^2$ sur les échantillons confectionnés avec le sable de HAWARRA, le potentiel a diminué en fonction du temps jusqu'à atteindre la valeur -555 mV au bout de 90 min, sachant que la mesure initiale à $t=0$ est de l'ordre de -308 mV . Ainsi, on peut dire que l'application du courant a accéléré le phénomène de la corrosion [5].

FIG.7-La variation du potentiel Half-Cell en du temps avec schéma descriptif de l'évolution de la corrosion

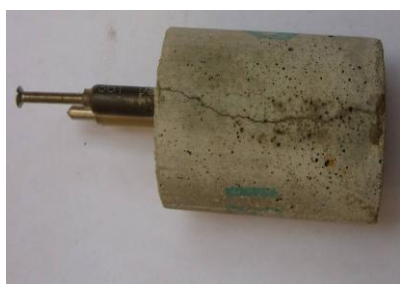
Photo.1- Echantillon fissuré

Par ailleurs nous avons pu mettre également en évidence la fissuration du mortier [Photo 2] après 1800 min (1,5jour). Dans la littérature, de nombreux modèles estiment le temps de la première fissure, T_C , induite par les produits de corrosion. Par exemple, selon Piltner T_C est proportionnel à l'inverse de la densité de courant dans le béton armé. La corrosion obéit à l'équation de Faraday et que les produits de corrosion sont autour des barres d'armature en acier [9].

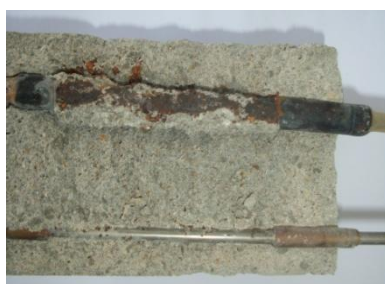
A la fin de l'essai, l'échantillon du mortier a été écrasé par fendage. L'état de l'interface entre l'acier et le béton a été observé [Photo 2]. Ainsi, on a déduit que : En présence des chlorures dans le sable, il apparaît que la surface de l'acier a été dépassivée [Photo 2]. Ceci est expliqué dans la littérature par le fait que la surface de l'acier était couverte avec des produits verts et noirs, qui se sont transformés rapidement à la couleur rouge-noir en contact avec l'atmosphère [10].

Photo. 2- Echantillon dégradé après l'écrasement

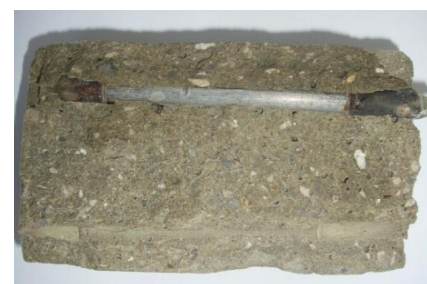
Photo. 3- Echantillon après l'écrasement

Cette confirmation est approuvée par l'écrasement et l'observation visuelle des échantillons à la fin de l'essai. Comme le montre la photo n°3 aucune trace de corrosion n'est détectée. Au delà de 67 jours et jusqu'à la fin du test, la valeur du potentiel est stabilisée dans un intervalle entre 0 et 100mv

Après 30 min d'application du courant, une augmentation brutale du potentiel est mesurée 572mV. Cette valeur n'a persisté que 376 min. Ensuite, une diminution spectaculaire du potentiel est mesurée, elle atteint -227mv au bout de 1425 min. A partir de ce moment, et jusqu'à la fin de l'essai, la variation du potentiel est stabilisée dans un intervalle allant de 0 à -220mv. Toutes les valeurs des potentiels mesurés pendant cet essai sont situées dans une zone où on n'assiste pas au phénomène de corrosion suite aux observations visuelles faites après l'écrasement des échantillons par fendage (photo n°3).

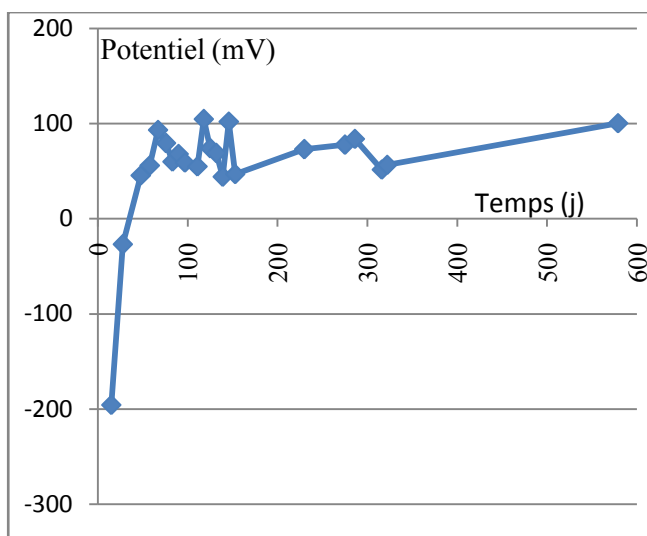
La figure.8 montre la variation du potentiel Half-Cell de l'acier en fonction du temps. La valeur initiale du potentiel mesuré sur des mortiers confectionnés avec des sables lavés est de l'ordre de -196 mv.

Figure.8 : la variation du potentiel Half-Cell en fonction du temps sans application du courant pour le sable HAWARA lavé

Cette dernière nous indique l'absence de la corrosion [11], par la suite, la mesure du potentiel enregistre une augmentation jusqu'à une valeur 93mv au bout de 67 jours. Cette augmentation est expliquée par la déshydratation des échantillons puisque le potentiel varie en fonction de l'humidité et les échantillons ont été entreposés au laboratoire aux conditions ambiantes. La valeur 93mv nous confirme l'absence de la corrosion [11].

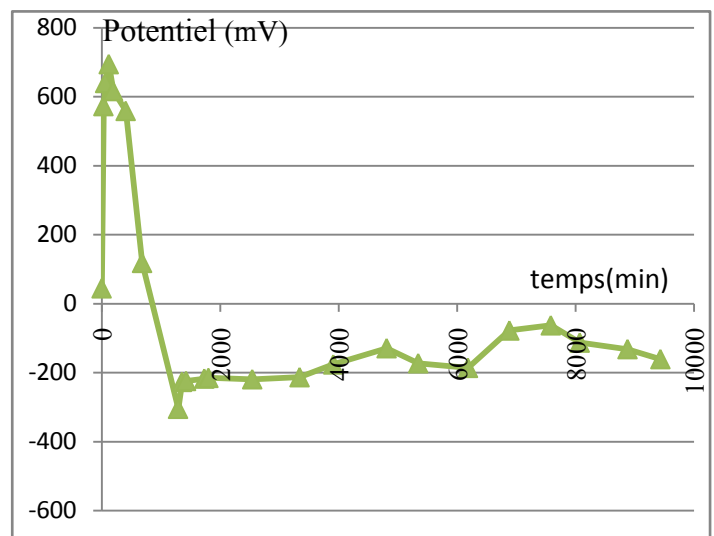
Figure.9 : la variation du potentiel Half-Cell en fonction du temps avec application du courant pour le sable HAWARA lavé

La figure 9 illustre les mesures du potentiel Half-Cell de l'acier en fonction du temps. Les valeurs initiales du potentiel mesuré sur les surfaces des mortiers confectionnés avec des sables lavés sont de l'ordre de 46mV, valeur pour laquelle la littérature confirme l'absence de la corrosion [11],

Les résultats obtenus sur les échantillons confectionnés avec du sable de mer lavé sans et avec l'application du courant situent l'état de dégradation dans le stade d'incubation des structures en béton armé [11] puisque la valeur du potentiel mesuré n'a pas enregistré une valeur inférieure à -350mV.
