La restauration de la ripisylve : concepts et exemples de travaux en climat méditerranéen.

P. Adam, P. Caillebotte

La restauration de la ripisylve : concepts et exemples de travaux en climat méditerranéen

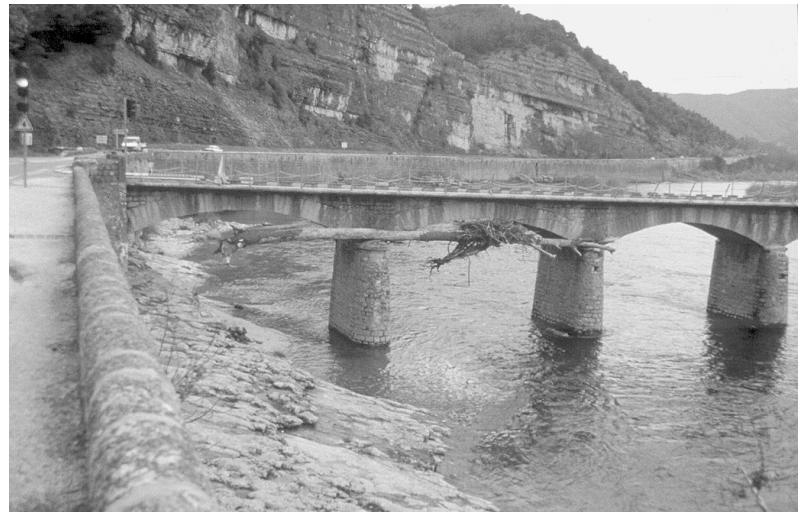
Photo 1 :
Laisse de crue (embâcle) déposée sur la pile d'un pont sur l'Ardèche à Sampzon (13 janvier 1998).

En effet, les étiages sont souvent très sévères, certains cours d'eau connaissant même des "assecs" en période estivale. Les crues sont quant à elles généralement assez rares mais peuvent être particulièrement violentes et dévastatrices, l'amplitude de crue dépassant facilement plusieurs mètres lors d'un événement hydrologique majeur (Cf. photo 1).

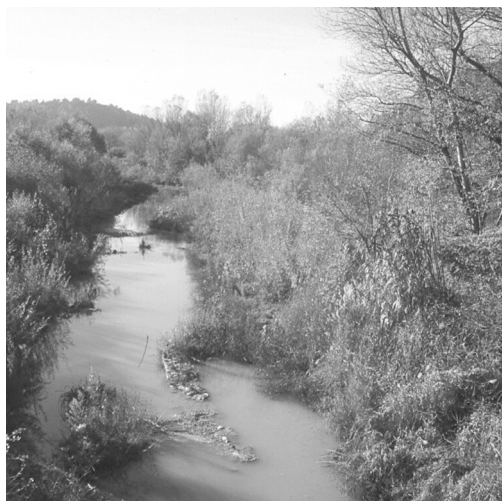
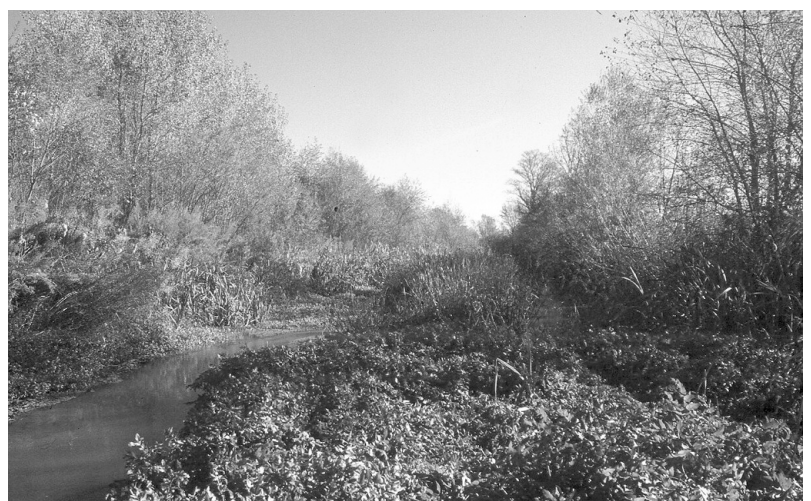
Photo 2 :
Différentes vues du développement exubérant de la végétation ripicole (herbacée et ligneuse), sur des secteurs élargis du lit mineur du Calavon suite à la crue de janvier 1994 à Goult (6 novembre 2002) .

Ce temps de latence entre deux crues morphogènes permet à la végétation ripicole de s'installer densément sur les bancs de graviers, pieds de berge, etc. rétrécissant de manière spectaculaire le lit mineur du cours d'eau (Cf. photos 2).

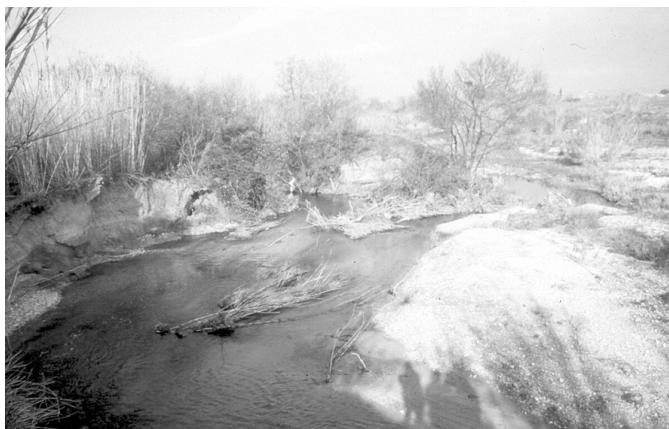
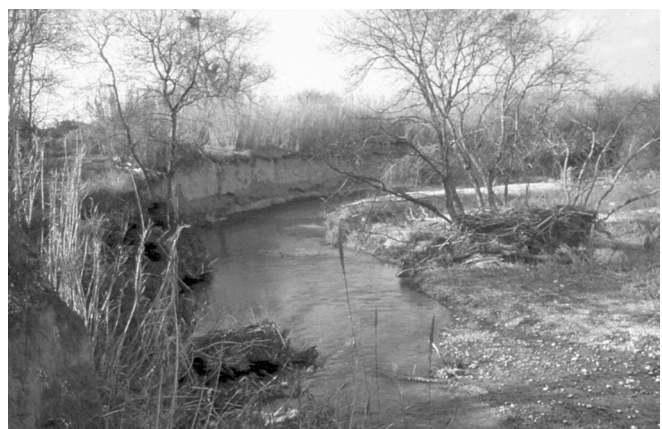
Photos 3 :
Erosion très dynamique de la berge gauche de l'Arc, sur le site de "la Galère", suite à une opération de "rescindement de méandre" (4 décembre 1995).

L'Arc cherchant à rétablir un profil d'équilibre en dissipant son énergie, un phénomène de divagation s'est produit. Le chenal de crue, devenu chenal principal, s'est alors rapidement érodé en se déplaçant vers la gauche, créant une "falaise" verticale de plus de 4 mètres de hauteur sur une centaine de mètres, menaçant ainsi un chemin d'exploitation agricole ainsi qu'un canal d'irrigation limitrophe (Cf. photos 3).

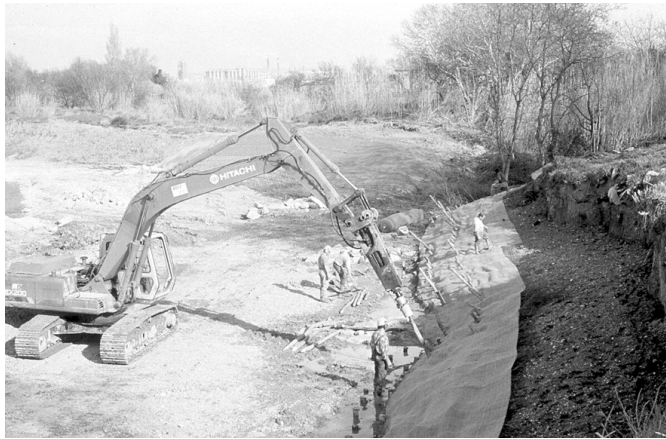
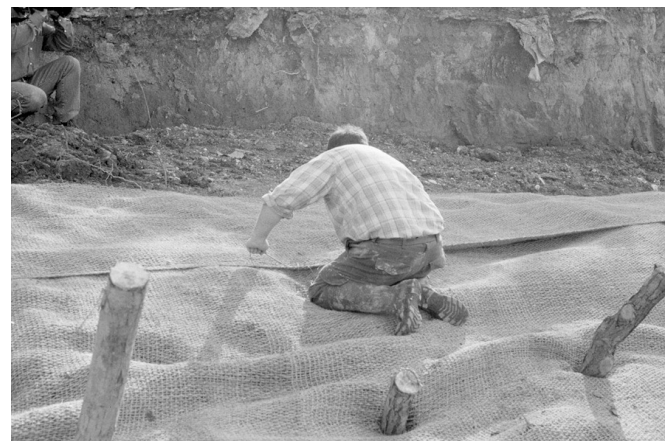
Photos 4 :

A gauche : (19 mars 1996) vue des techniques végétales en cours de réalisation entre des épis en enrochements ; dans le cas présent des fascines de saules et des couches de branches à rejets (détail du battage mécanique des pieux). Pour faciliter l'accès aux travaux, un batardeau provisoire a été réalisé au droit des ouvrages de protection de berge. Les fascines de saules constituent une protection efficace du pied de berge par la mise en place en fagots de branches de saules vivantes entre deux rangées de pieux. Les couches de branches à rejets constituent quant à elles une protection efficace du bas de berge, les branches vivantes de saules appelées à reprendre racines étant posées sur le sol, légèrement recouvertes de matériaux terreux, avant d'être maintenues en place par des géotextiles biodégradables, des pieux et un treillage de fil de fer.

A droite : (19 mars 1996) détail de la couverture de la berge végétalisée en remblai avec des treillis tissés biodégradables en coco et couture des lés de géotextiles entre eux. Les géotextiles biodégradables ont pour fonction principale d'éviter l'érosion et le lessivage des matériaux terreux lors de crues éventuelles, ceci dans l'attente du développement végétal.

En fonction de la puissance du cours d'eau, de sa possibilité de grande variation de profils, latéral mais aussi en long, et de la nécessité de réaliser un ouvrage en remblai sur le front d'érosion (pour ne pas empiéter encore davantage sur les terres riveraines), c'est le parti d'un aménagement mixte qui a été choisi ; soit l'association d'épis déflecteurs en enrochements et de techniques végétales de stabilisation de la berge (Cf. Photos 4 à 7).

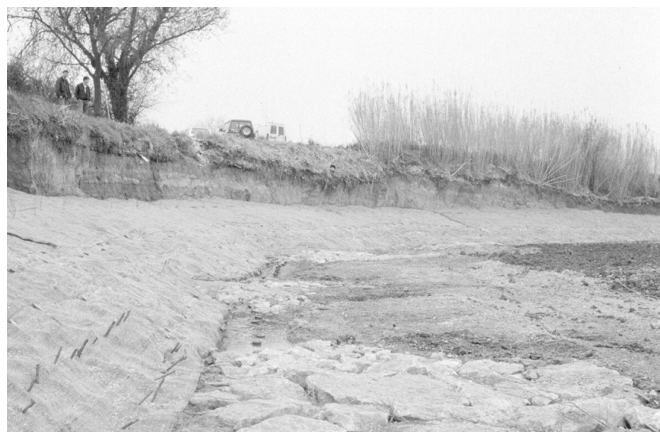
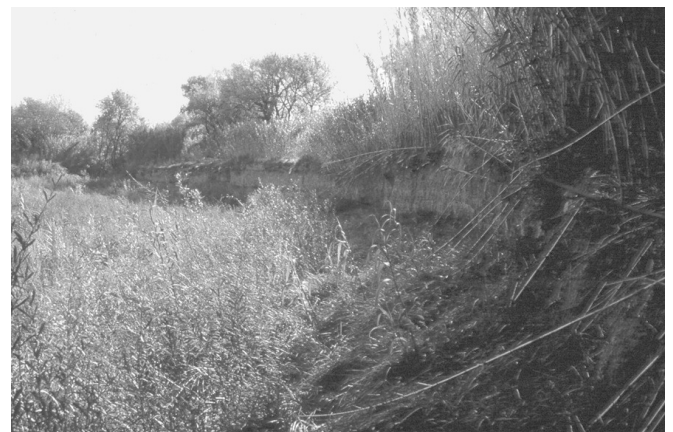
Photos 5 :

Vue de la berge lors de la réception des travaux à gauche (26 mars 1996) et après une première saison de développement végétal à droite (31 octobre 1996). Ne pouvant reculer le sommet de talus (chemin et canal d'irrigation) et ne désirant pas trop empiéter sur le gabarit du cours d'eau, le haut de berge "en falaise" fut maintenu, partant de l'hypothèse que si la base de la berge était correctement stabilisée, la partie supérieure n'évoluerait plus beaucoup.

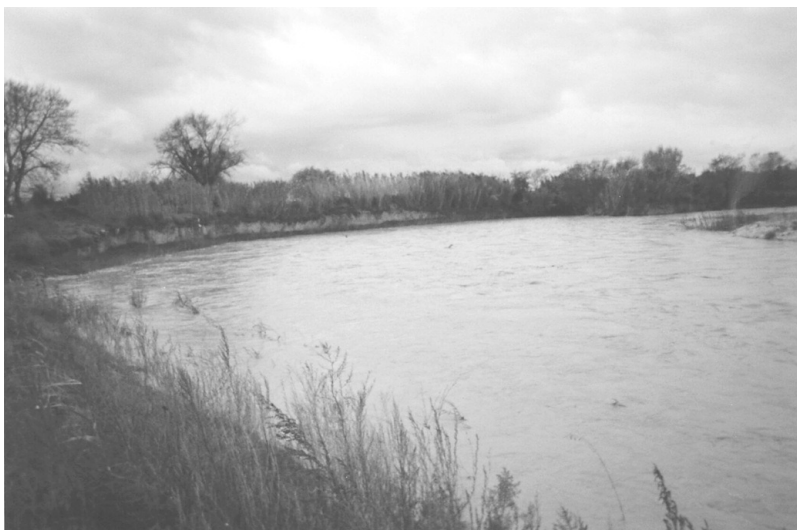
Photo 6 :
Vue d'une crue
automnale
sur les aménagements
fraîchement réalisés
(18 novembre 1996).

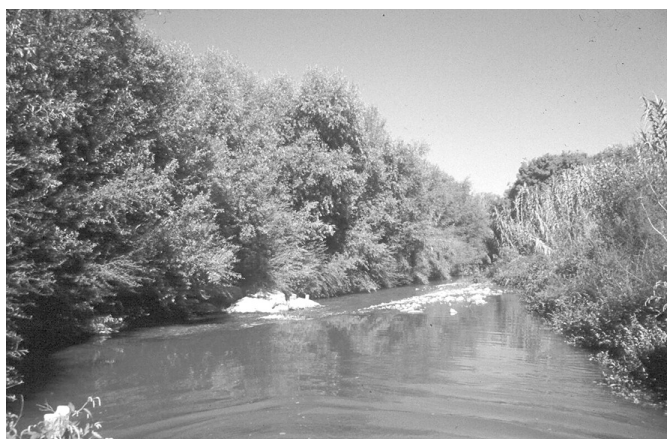
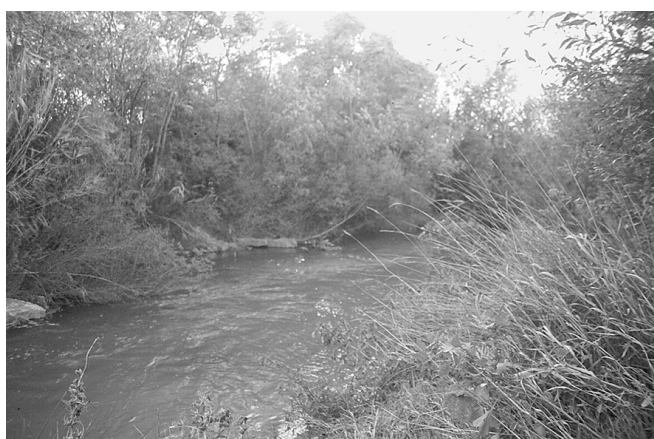
Photos 7 :

Quelques années après les travaux (22 août 2000 photo de gauche, et 23 septembre 2002 photo de droite), les végétaux installés se sont correctement développés, recréant une "ripisylve" ou "coulée verte" adaptée en bordure de l'Arc. Par contre, on peut observer que les "têtes" d'épis sont très sollicitées, la végétation pionnière ayant colonisé spontanément la rive droite, "fermant" le cours d'eau et augmentant ainsi fortement les pressions hydrauliques sur la rive travaillée (située elle en extrados de courbure).
