ETUDE DE LA GESTION ACTUELLE DES DECHETS URBAINS A KINSHASA PAR OBSERVATION LE LONG DE L'AVENUE UNIVERSITE

1 **ETUDE DE LA GESTION ACTUELLE DES DECHETS URBAINS A KINSHASA PAR**
2 **OBSERVATION LE LONG DE L'AVENUE UNIVERSITE**

29 **STUDY OF URBAN WASTE MANAGEMENT IN KINSHASA BY OBSERVATION OF**
30 **THE UNIVERSITY STREET**

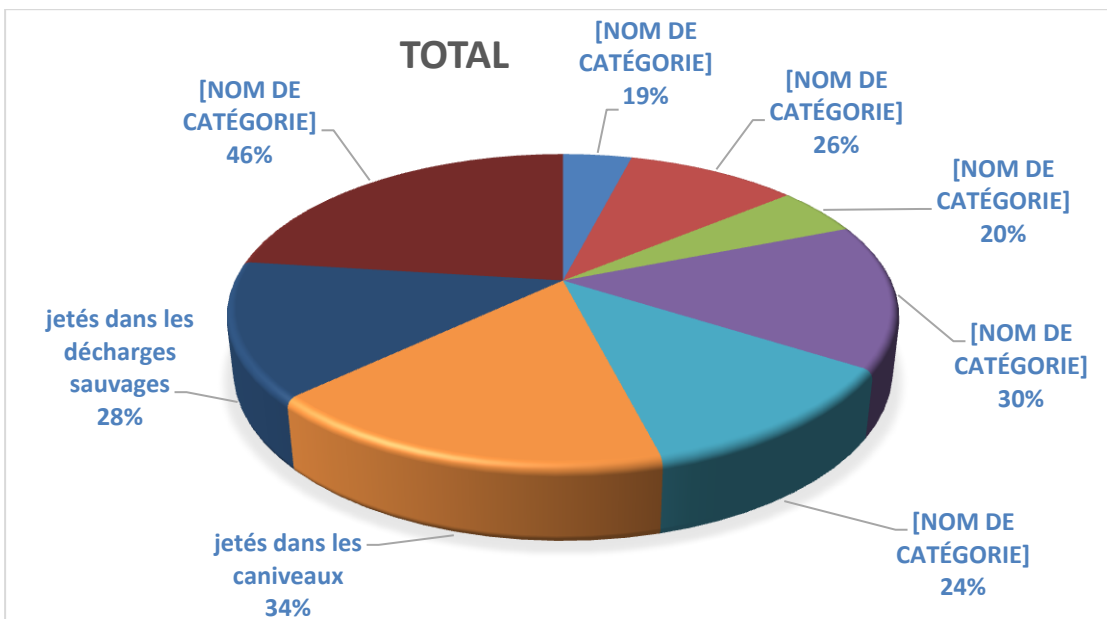
198 Fig 5 : Mode d'évacuation des déchets solides dans les ménages

199 La figure 5 montre clairement que la population ne dissimule pas ses pratiques en la matière et elle dit, les
 200 modes d'évacuation des ordures chez la population de l'avenue université sur 227 ménages, 46% utilisent le
 201 ramassés par pousse-pousse, 28% les jettent dans les décharges pirates, 34% jettent, 19% les compostages,
 202 26% l'enfouissement dans la parcelle, 20% préfèrent les incinérés, 30% déversent dans les rivières et 24%
 203 jettent dans la rue.
