## ETUDE DE LA GESTION ACTUELLE DES DECHETS URBAINS A KINSHASA PAR OBSERVATION LE LONG DE L'AVENUE UNIVERSITE

1 **ETUDE DE LA GESTION ACTUELLE DES DECHETS URBAINS A KINSHASA PAR**  
2 **OBSERVATION LE LONG DE L'AVENUE UNIVERSITE**

29 **STUDY OF URBAN WASTE MANAGEMENT IN KINSHASA BY OBSERVATION OF**  
30 **THE UNIVERSITY STREET**

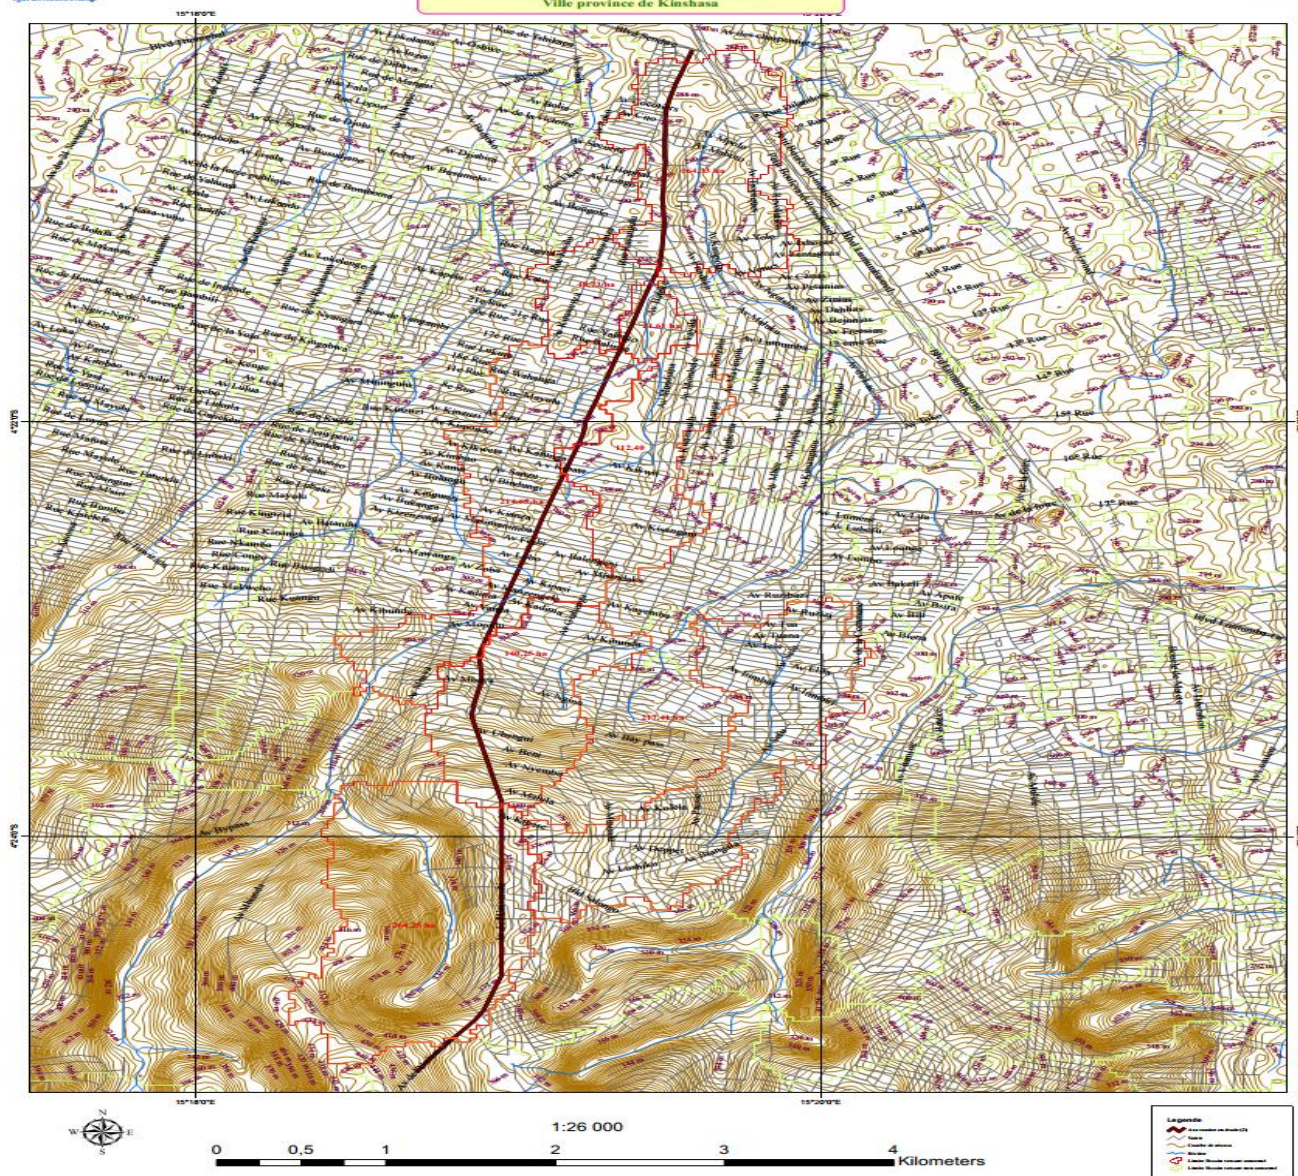
Fig 1: Carte de la zone sous étude

Carte des bassins versant dans le rayon de l'avenue Université  
tronçon compris entre boulevard Sendwe et rond point Ngaba  
Ville province de Kinshasa

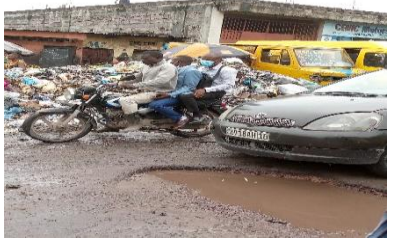
Décharge pirate des déchets gênant la circulation	Les ménages et les petits marchés	Très grave	Evacuer la décharge pirate des déchets

<p>Photo 9 : décharge pirate au bord de la chaussée</p>
Déchets dans l'ex station de transit des déchets	Ménages et garages	Très grave	Evacuer les déchets dans cette espace

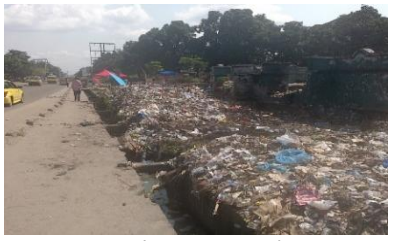
<p>Photo 10 : déchets dans l'ex station</p>

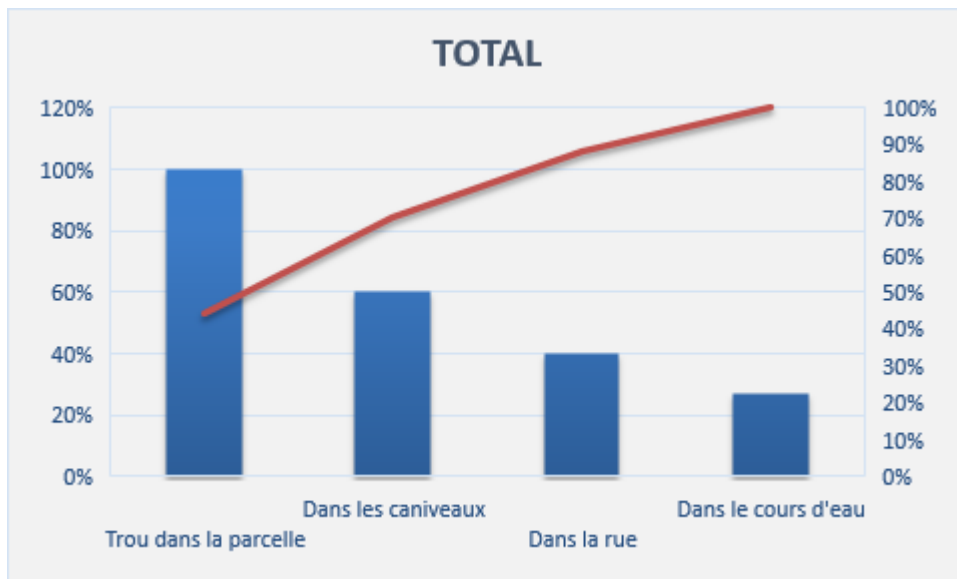
179 Fig 3 : Système d'évacuation des eaux usées

181 Sur un total de 227 ménages enquêtés, 100% des ménages recourent en partie à un trou dans la parcelle, 60%  
 182 utilisent les caniveaux, 40% évacuent dans la rue, 27% déversent dans le cours d'eau.

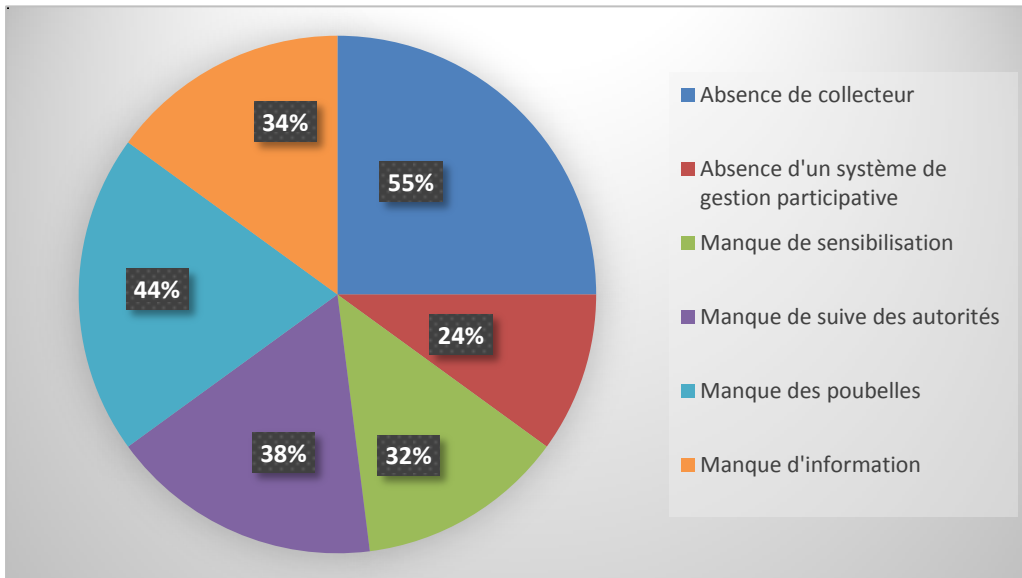
192 Fig 4 : Les principales causes de rejet des déchets dans des décharges pirates

193 L'enquête a révélé que les principales causes des décharges sauvages des déchets sont les suivantes : 44%  
 194 incriminent l'absence des poubelles, 24% parlent de l'absence d'un système de gestion participative, 55%  
 195 pensent que l'absence de collecteur contre 34% manque d'information, 38% manque de suivi par les autorités,  
 196 32% aucun programme de sensibilisation.

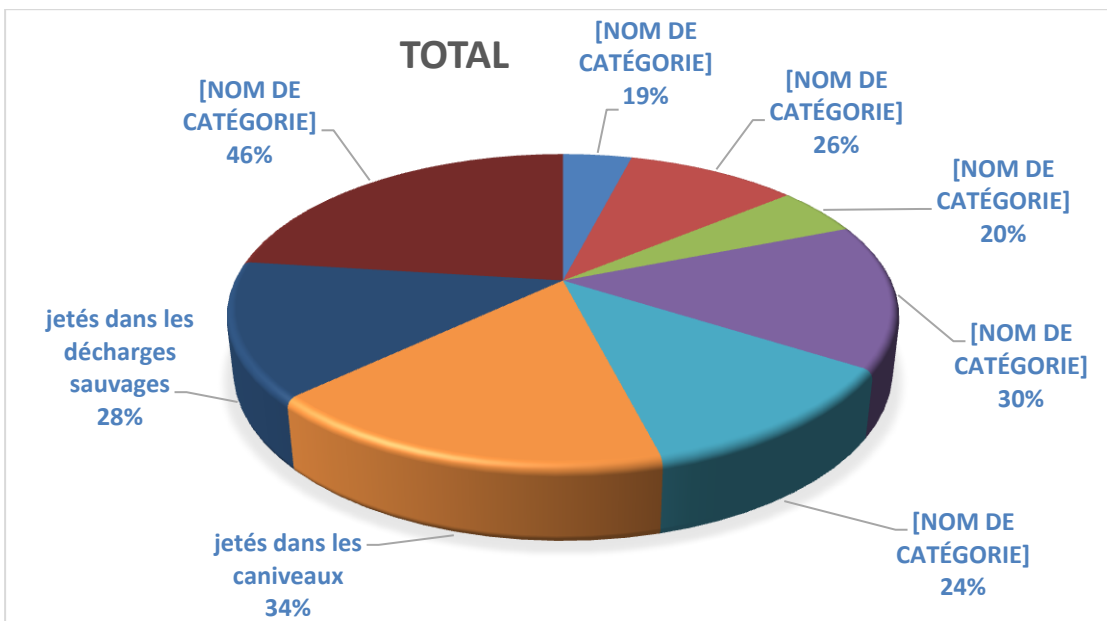
197  
 198 Fig 5 : Mode d'évacuation des déchets solides dans les ménages

199 La figure 5 montre clairement que la population ne dissimule pas ses pratiques en la matière et elle dit, les  
 200 modes d'évacuation des ordures chez la population de l'avenue université sur 227 ménages, 46% utilisent le  
 201 ramassés par pousse-pousse, 28% les jettent dans les décharges pirates, 34% jettent, 19% les compostages,  
 202 26% l'enfouissement dans la parcelle, 20% préfèrent les incinérés, 30% déversent dans les rivières et 24%  
 203 jettent dans la rue.

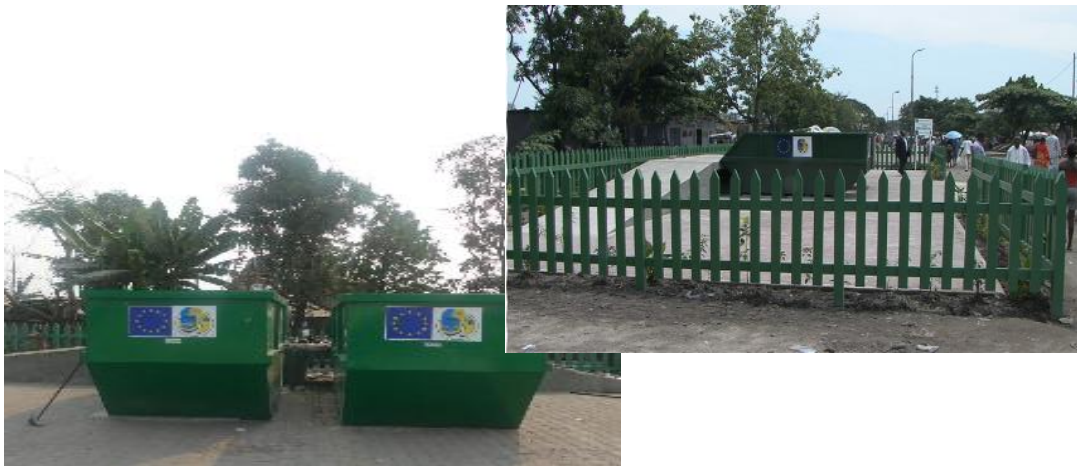
334 Les déchets recueillis ainsi que ceux collectés par les habitants au niveau des ménages sont déversés dans une  
335 station aménagée pour abriter les bennes poubelles (photo 11 et 12). Ces stations subissaient un nettoyage  
336 pour désinfecter le site afin d'éviter la propagation des vecteurs des maladies.

340 Photos 11 et 12 : Station de transit des déchets solides (financé par l'Union Européenne)

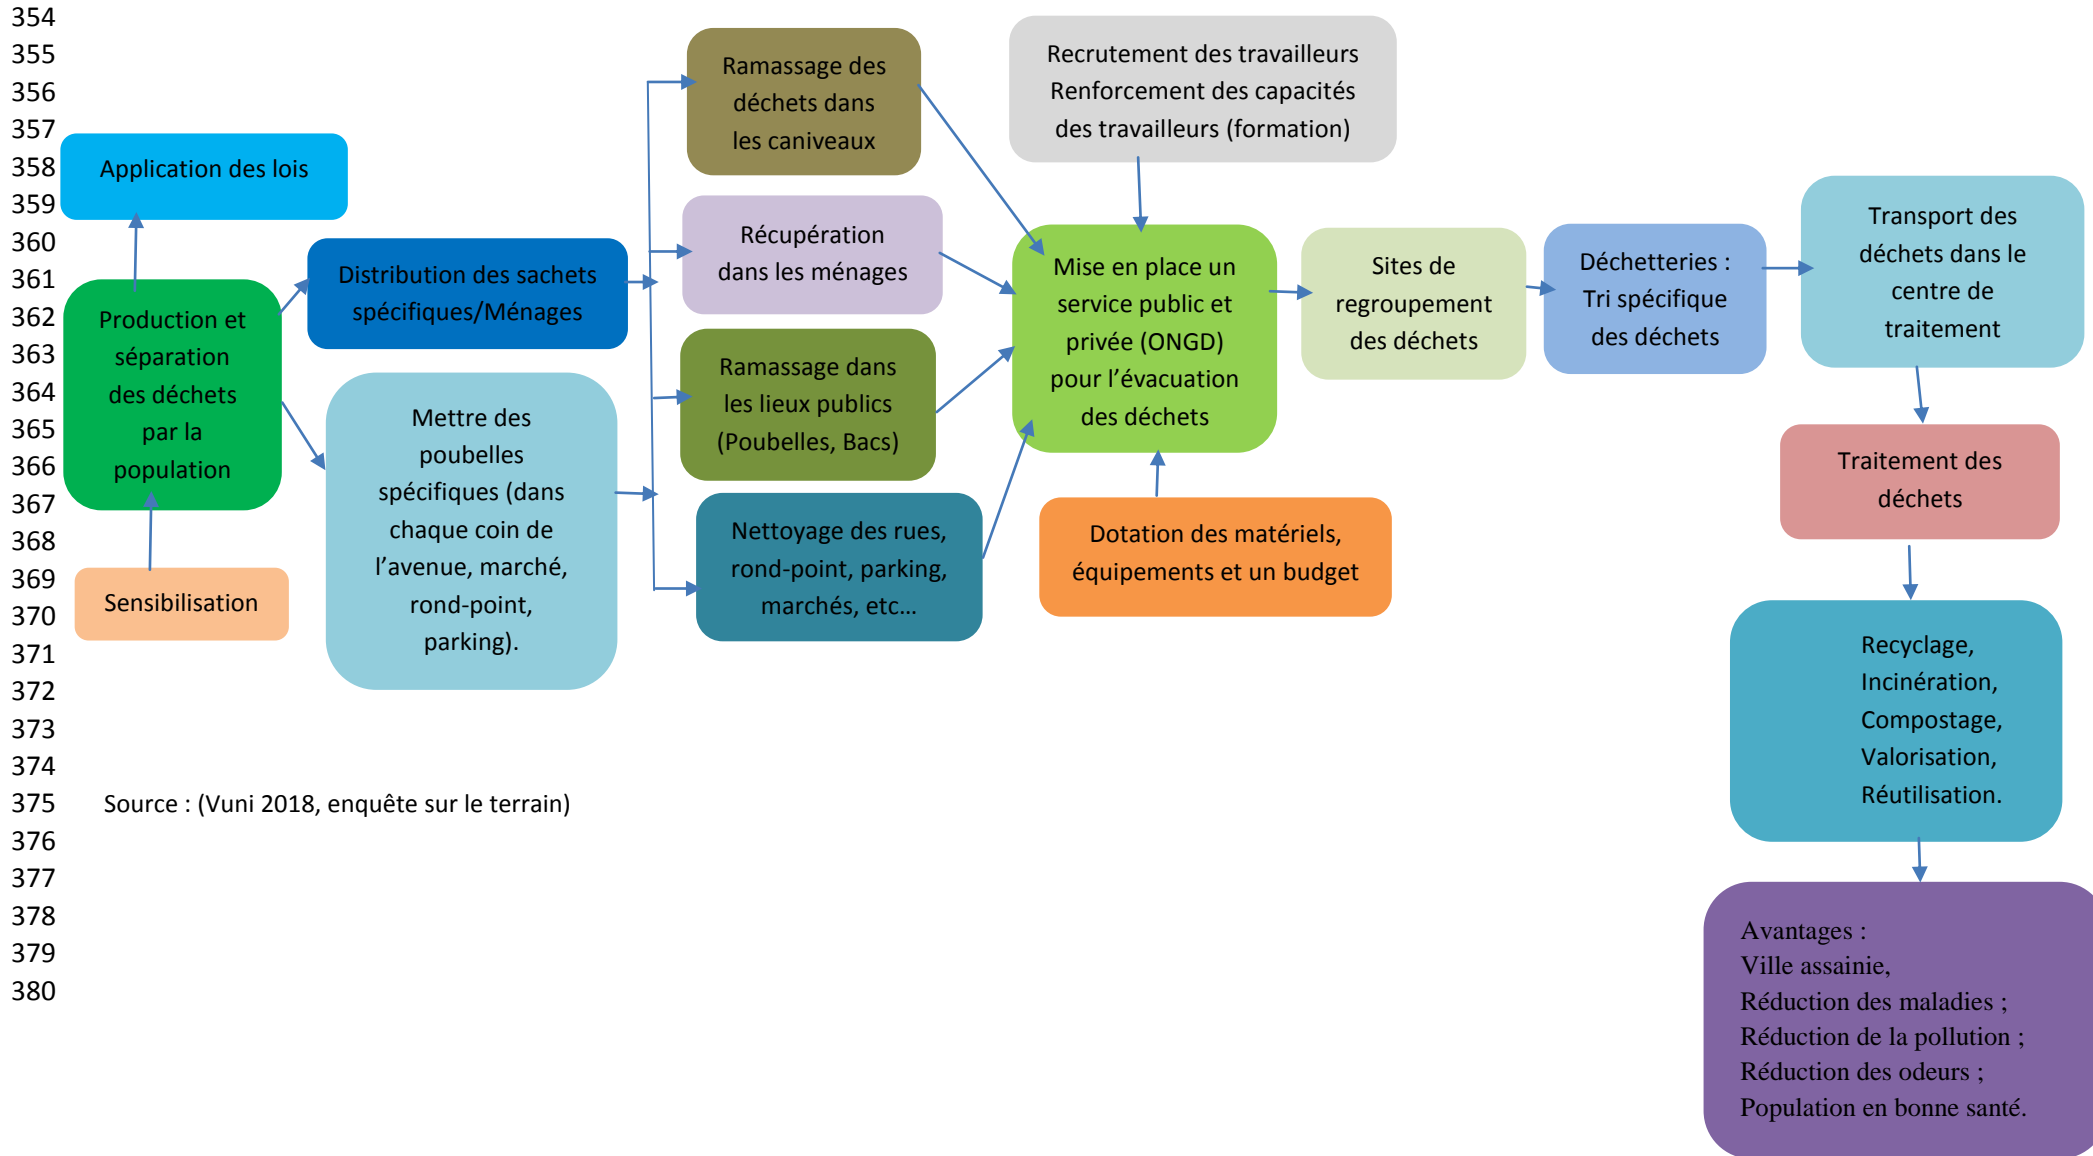
353 Fig 7 : Proposition d'un schéma pour la gestion intégrée des déchets le long de l'avenue université

347 La solution pour réduire des décharges pirates des déchets serait de suivre le modèle PAUK. La stratégie  
348 proposée est de faire en sorte que les utilisateurs ne les rejettent plus les déchets sauvagement. Cela passe,  
349 bien sur une sensibilisation au respect de leur environnement. L'éducation environnementale de la population  
350 au changement de leurs comportements serait un atout pour lutter contre les décharges pirates.
