## ETUDE DE LA GESTION ACTUELLE DES DECHETS URBAINS A KINSHASA PAR OBSERVATION LE LONG DE L'AVENUE UNIVERSITE

Holenu Mangenda Holy, Vuni Simbu, Tshibuabua Mutayiya Faustin, Lelo Nzuzi, J K Aloni Komanda, Nzau Umba-Di-Mbudi Clement

170 Le tableau n°1 illustre l'état de lieux du système d'assainissement le long de l'avenue université tronçon  
171 boulevard Sendwe jusqu'au rond-point Ngaba.

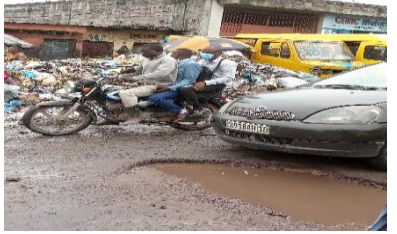
Décharge pirate des déchets gênant la circulation	Les ménages et les petits marchés	Très grave	Evacuer la décharge pirate des déchets

<p>Photo 9 : décharge pirate au bord de la chaussée</p>
Déchets dans l'ex station de transit des déchets	Ménages et garages	Très grave	Evacuer les déchets dans cette espace

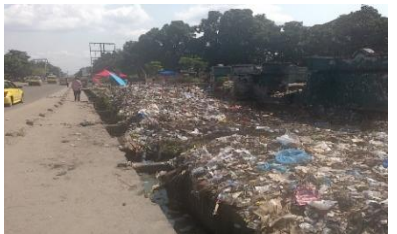
<p>Photo 10 : déchets dans l'ex station</p>

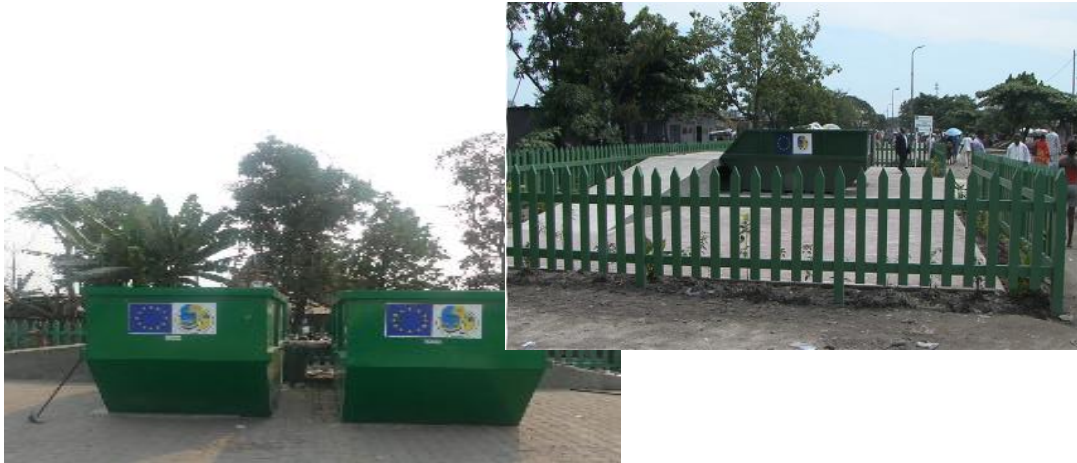
334 Les déchets recueillis ainsi que ceux collectés par les habitants au niveau des ménages sont déversés dans une  
335 station aménagée pour abriter les bennes poubelles (photo 11 et 12). Ces stations subissaient un nettoyage  
336 pour désinfecter le site afin d'éviter la propagation des vecteurs des maladies.

340 Photos 11 et 12 : Station de transit des déchets solides (financé par l'Union Européenne)
