ETUDE DE LA GESTION ACTUELLE DES DECHETS URBAINS A KINSHASA PAR OBSERVATION LE LONG DE L'AVENUE UNIVERSITE

VUNI SIMBU Alexis¹, HOLENU MANGENDA Holy¹, PUELA PUELA Fidel¹, KINSUNGILA WAMBA Elvis²,
TSHIBUABUA MUTAYIYA Faustin², LELO NZUZI Francis¹, ALONI KOMANDA Jules¹, NZAU UMBA-di-
MBUDI Clement¹

Le tableau n°1 illustre l'état de lieux du système d'assainissement le long de l'avenue université tronçon boulevard Sendwe jusqu'au rond-point Ngaba.

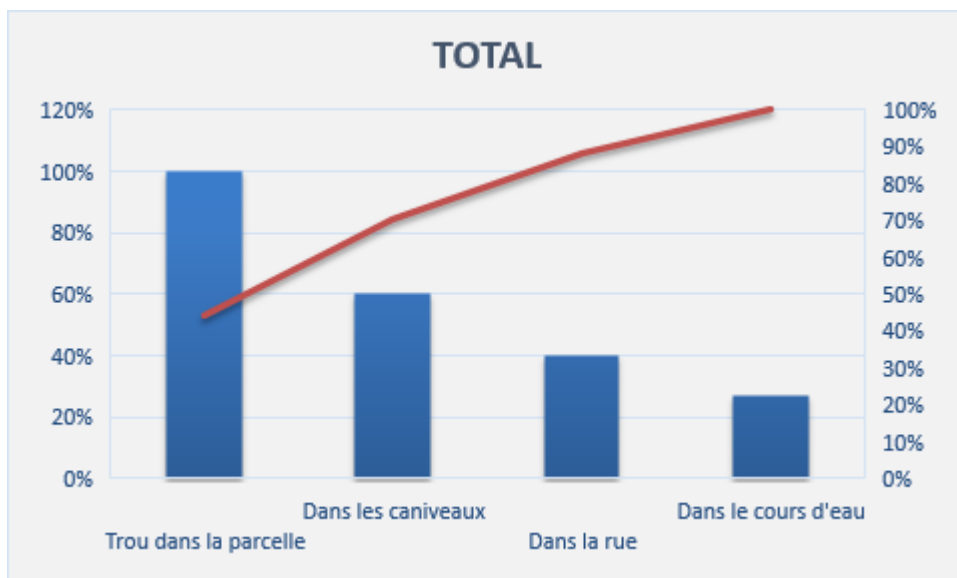
193 Figure 3 : Système d'évacuation des eaux usées

189 Les eaux usées de la cuisine, de la douche et des pluies coulent dans les fosses des ruelles ouvertes ou
190 couvertes le long des routes principales. Aux endroits où les fosses sont remplies de sables et de déchets, l'eau
191 coule à la surface des routes.

195 Sur un total de 227 ménages enquêtés, 100% des ménages recourent en partie à un trou dans la parcelle, 60%

196 utilisent les caniveaux, 40% évacuent dans la rue, 27% déversent dans le cours d'eau.

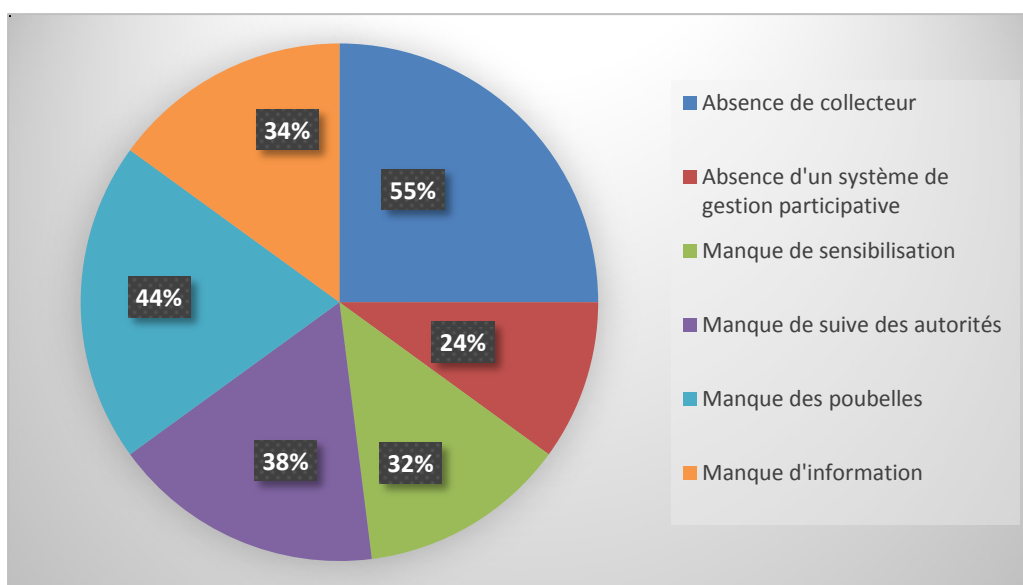
206 Figure 4 : Les principales causes de rejet des déchets dans des décharges pirates

207 L'enquête a révélé que les principales causes des décharges sauvages des déchets sont les suivantes : 44%

208 incriminent l'absence des poubelles, 24% parlent de l'absence d'un système de gestion participative, 55%

209 pensent que l'absence de collecteur contre 34% manque d'information, 38% manque de suivi par les autorités,

210 32% aucun programme de sensibilisation.

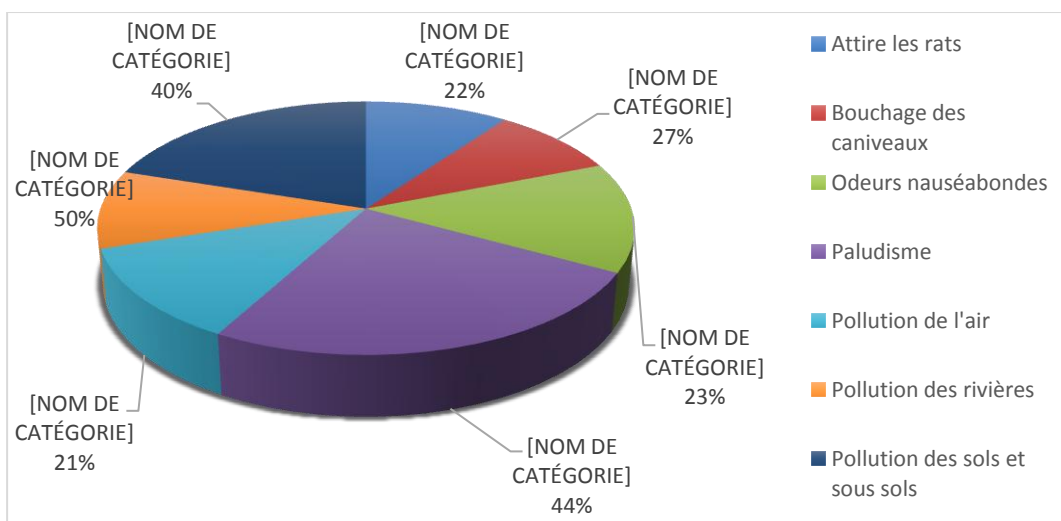
219 Figure 6 : Effets des déchets dans l'environnement

220 L'enquête a révélé que 40% des ménages interrogés sont conscients de la mauvaise gestion des déchets, ou
 221 souiller de la rue, tandis qu'une autre partie 50%, parle de la pollution des rivières contre 21% la pollution de
 222 l'air, 44% savent que la présence des déchets contribue à la prolifération des moustiques et des insectes, des
 223 rats, 23% des odeurs nauséabondes, 27% sont au courant que les déchets bouchent les caniveaux 22%
 224 rapportent la présence des rats dans les déchets.

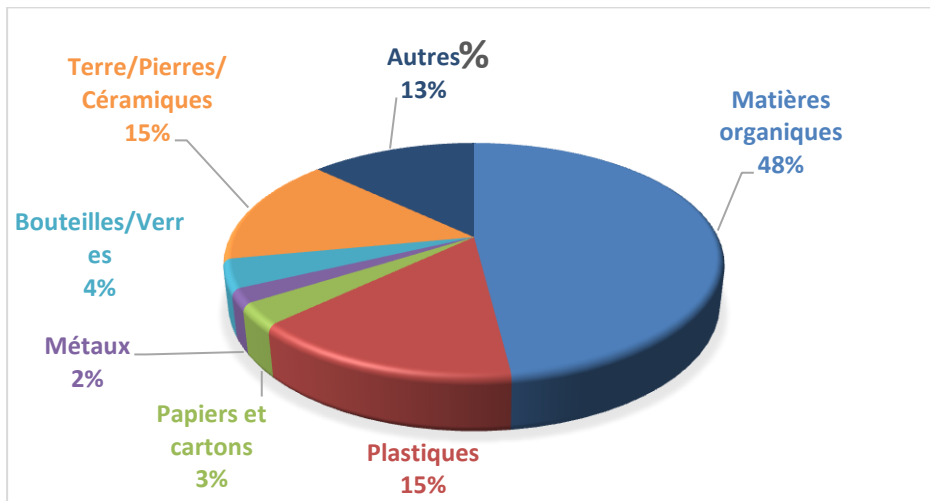
267 Figure 7 : Composition physique des déchets à Kinshasa /Source : JICA 2019.

268 Suivant la figure 7, sur la composition des déchets municipaux à Kinshasa, les matières organiques
 269 représentent une part importante (48%), suivis des déchets plastiques et de terre, pierre et céramique (15%
 270 pour chaque catégorie). Les autres déchets non identifiables viennent en quatrième position avec 13%, des
 271 déchets en verre (4%), en papiers et cartons (3%) et enfin les métaux (2%).

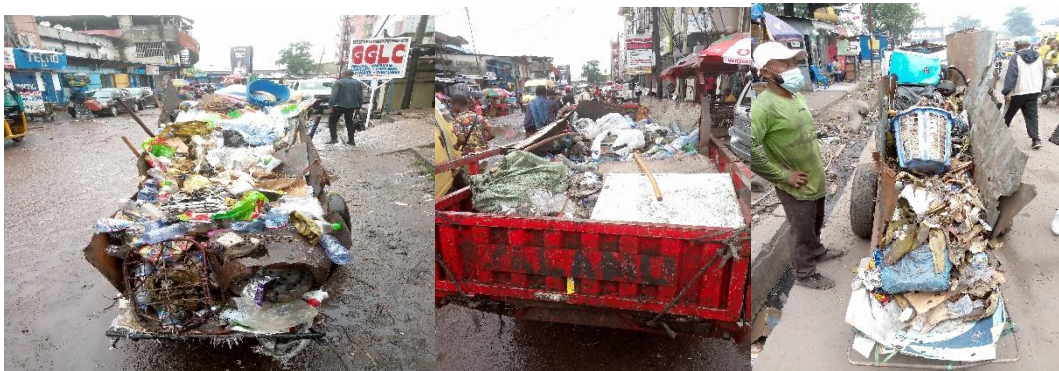
272 La collecte, le traitement, l'évacuation et le recyclage des déchets pose problème dans la ville de
 273 Kinshasa. Les ordures sont visibles dans bon nombre des quartiers de la capitale congolaise. Et
 274 l'évacuation de ces déchets ne se fait pas régulièrement. Les conducteurs des chariots à deux pneus
 275 et les conducteurs des motos à 3 pneus passent chaque matin dans les avenues pour la collecte des
 276 déchets dans les ménages, les boutiques, les magasins, les hôtels, les bars etc... Le coût d'évacuation
 277 varie selon la quantité des déchets (500 Franc- 5000 Franc) équivalant à 2\$.

279 Photos 11, 12 et 13 : Moyen de collecte et d'évacuation des déchets solides dans la ville de Kinshasa.

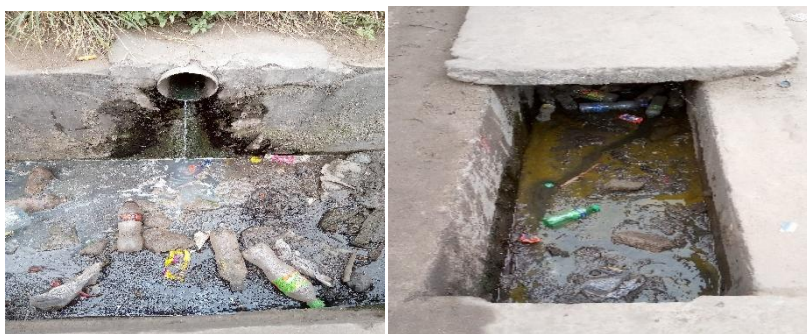
338 ordures ménagères qui est la cause de la dégradation de l'environnement suite à la prolifération des décharges
339 non contrôlées et les maladies de l'insalubrité. En expliquant ainsi la gestion des déchets solides à Kinshasa qui
340 ne suit pas formellement la logique de tri, de recyclage, d'incinération, de valorisation et de communication
341 (comme cela se fait sous d'autres cieux) polluant préoccupation pour les kinois (Lelo, 2008).

342
343 Photos 14 et 15 : Drain d'évacuation des eaux usées et caniveau rempli des matières fécales provenant des
344 ménages.

345 D'après (Holenu, 2012), Pour lutter contre l'insalubrité sur l'avenue université, il est question de sensibiliser
346 toute la population de bien gérer leurs ordures ménagères. Les autorités urbaines doivent mettre des
347 poubelles spécifiques pour permettre à la population de bien vouloir jeter les ordures ménagères. Les déchets
348 exercent des impacts au niveau de l'air de plusieurs manières : les fumées lors de l'opération de brûler les
349 déchets souvent humides contiennent du monoxyde de carbone, de dioxyde de carbone, dioxines,
350 chlorofluorocarbones (CFC), dont certains d'entre eux sont susceptibles d'affecter la couche d'ozone ou
351 contribuer à l'effet de serre. Les insuffisances dans la collecte et l'acheminement peuvent avoir de graves
352 conséquences sur la santé de la population, en raison d'un processus de putréfaction des déchets solides dans
353 les rues mêmes. Dans les décharges non contrôlées, la dégradation augmente rapidement en raison de

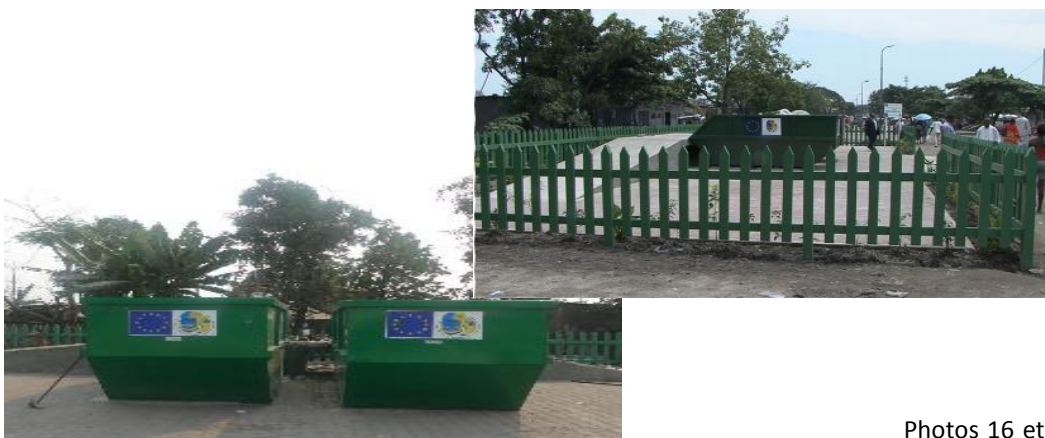
411 Les déchets recueillis ainsi que ceux collectés par les habitants au niveau des ménages sont déversés dans une

412 station aménagée pour abriter les bennes poubelles (photos 16 et 17). Ces stations subissaient un nettoyage

413 pour désinfecter le site enfin d'éviter la propagation des vecteurs des maladies.

Photos 16 et 17 : Station de

416 transit des déchets solides (financé par l'Union Européenne)

417 En ce qui concerne les déchets solides, quel que soit leur provenance, les infrastructures manquent

418 cruellement dans plusieurs communes de Kinshasa. Le long de l'avenue université, des déchets n'est ni

419 collectée, ramassée ni traitée. Les stations de transit des déchets construit par l'Union Européenne n'existe

420 dans certaines communes, ceux qui existent ne sont pas opérationnel. Mais la population jette toujours des
421 déchets dans les stations. Le débordement des déchets, finisse dans les caniveaux à ciel ouvert ou les cours
422 d'eau. La solution pour réduire des décharges pirates des déchets serait de suivre le modèle PAUK. La stratégie
423 proposée est de faire en sorte que les utilisateurs ne les rejettent plus les déchets sauvagement. Cela passe, ien
424 sur une sensibilisation au respect de leur environnement. L'éducation environnementale de la population au
425 changement de leurs comportements serait un atout pour lutter contre les décharges pirates.
