## ETUDE DE LA GESTION ACTUELLE DES DECHETS URBAINS A KINSHASA PAR OBSERVATION LE LONG DE L'AVENUE UNIVERSITE

Le tableau n°1 illustre l'état de lieux du système d'assainissement le long de l'avenue université tronçon boulevard Sendwe jusqu'au rond-point Ngaba.

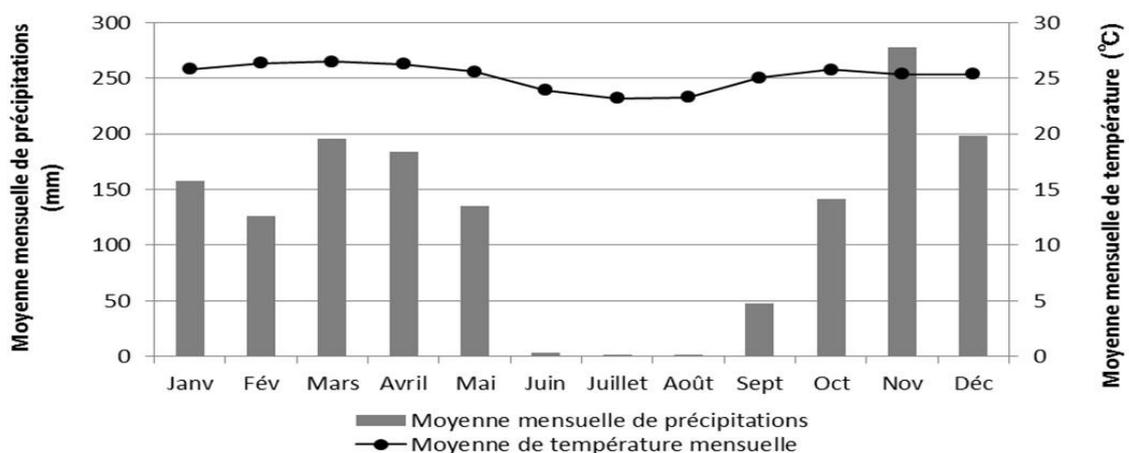
131  
 132 Figure 2 : Climate Change Knowledge Portal, World Bank Group

126 Selon la classification de Koppen AW<sub>4</sub>, le climat de la ville de Kinshasa est défini comme une savane équatoriale  
 127 avec une saison sèche en juin, juillet et août, comme le montre la Figure 2. La moyenne annuelle de température  
 128 journalière la plus élevée est d'environ 30°C, au contraire que celle de la température journalière la plus élevée est  
 129 d'environ 30°C, tandis que la moyenne annuelle de la température journalière la plus basse est d'environ 21°C. La  
 130 température moyenne annuelle est d'environ 25°C. La précipitation annuelle est d'environ 1 500mm.

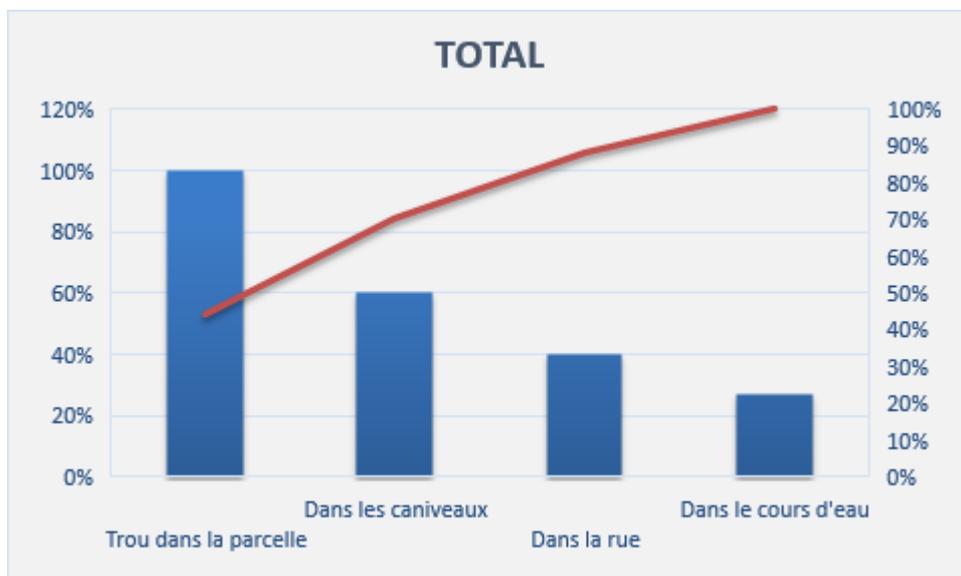
192  
193 Figure 3 : Système d'évacuation des eaux usées

189 Les eaux usées de la cuisine, de la douche et des pluies coulent dans les fosses des ruelles ouvertes ou  
190 couvertes le long des routes principales. Aux endroits où les fosses sont remplies de sables et de déchets, l'eau  
191 coule à la surface des routes.

194  
195 Sur un total de 227 ménages enquêtés, 100% des ménages recourent en partie à un trou dans la parcelle, 60%  
196 utilisent les caniveaux, 40% évacuent dans la rue, 27% déversent dans le cours d'eau.

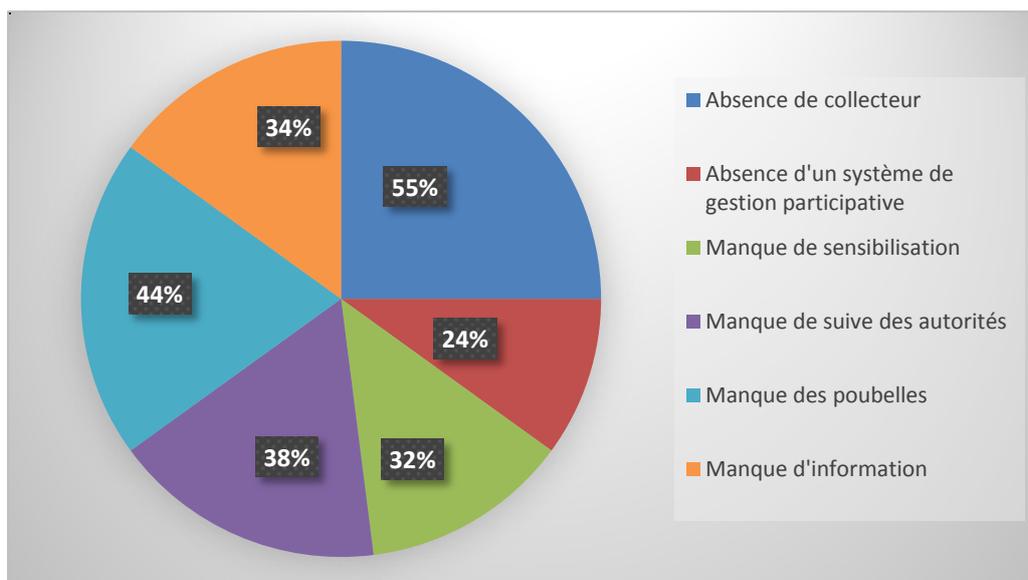
206 Figure 4 : Les principales causes de rejet des déchets dans des décharges pirates

207 L'enquête a révélé que les principales causes des décharges sauvages des déchets sont les suivantes : 44%  
208 incriminent l'absence des poubelles, 24% parlent de l'absence d'un système de gestion participative, 55%  
209 pensent que l'absence de collecteur contre 34% manque d'information, 38% manque de suivi par les autorités,  
210 32% aucun programme de sensibilisation.

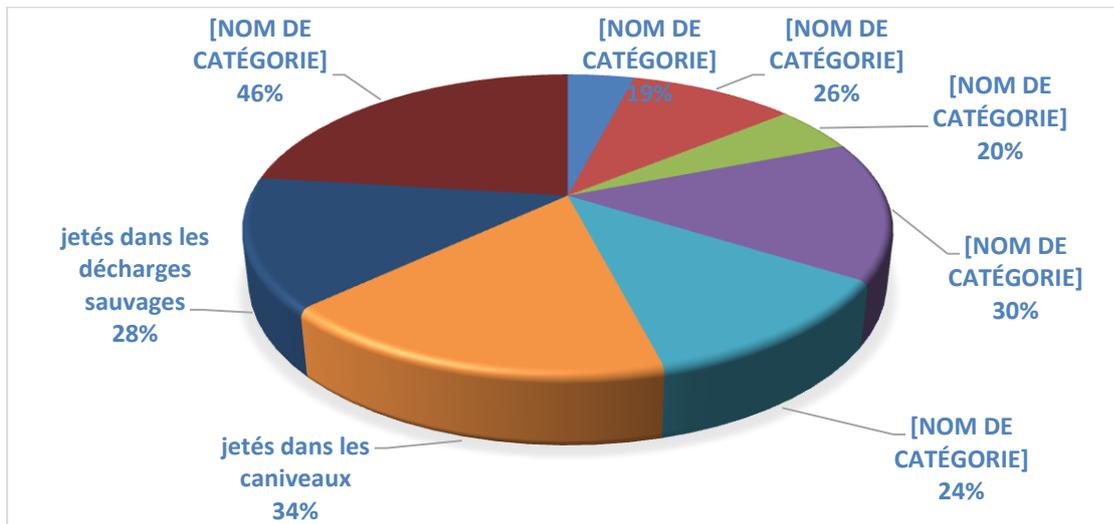
212 Figure 5 : Mode d'évacuation des déchets solides dans les ménages

213 La figure 5 montre clairement que la population ne dissimule pas ses pratiques en la matière et elle dit, les  
 214 modes d'évacuation des ordures chez la population de l'avenue université sur 227 ménages, 46% utilisent le  
 215 ramassés par pousse-pousse, 28% les jettent dans les décharges pirates, 34% jettent, 19% les compostages,  
 216 26% l'enfouissement dans la parcelle, 20% préfèrent les incinérés, 30% déversent dans les rivières et 24%  
 217 jettent dans la rue.

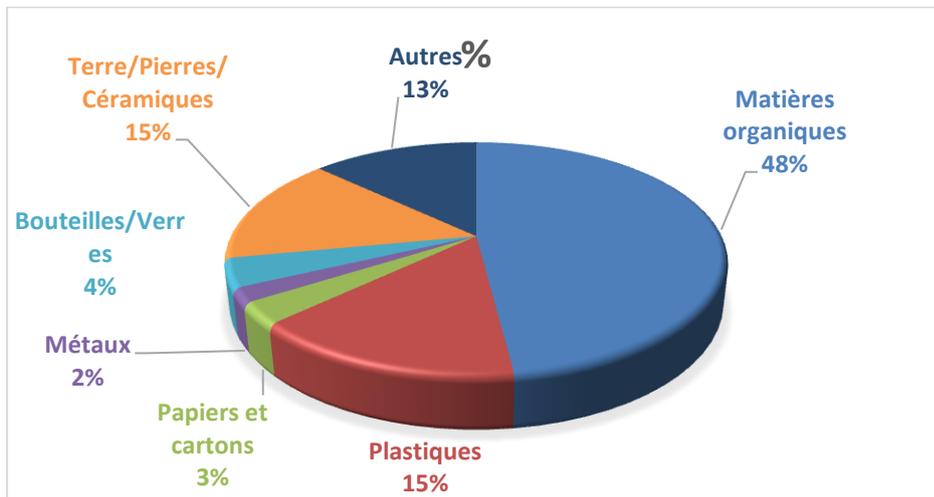
267 Figure 7 : Composition physique des déchets à Kinshasa /Source : JICA 2019.

268 Suivant la figure 7, sur la composition des déchets municipaux à Kinshasa, les matières organiques  
 269 représentent une part importante (48%), suivis des déchets plastiques et de terre, pierre et céramique (15%  
 270 pour chaque catégorie). Les autres déchets non identifiables viennent en quatrième position avec 13%, des  
 271 déchets en verre (4%), en papiers et cartons (3%) et enfin les métaux (2%).

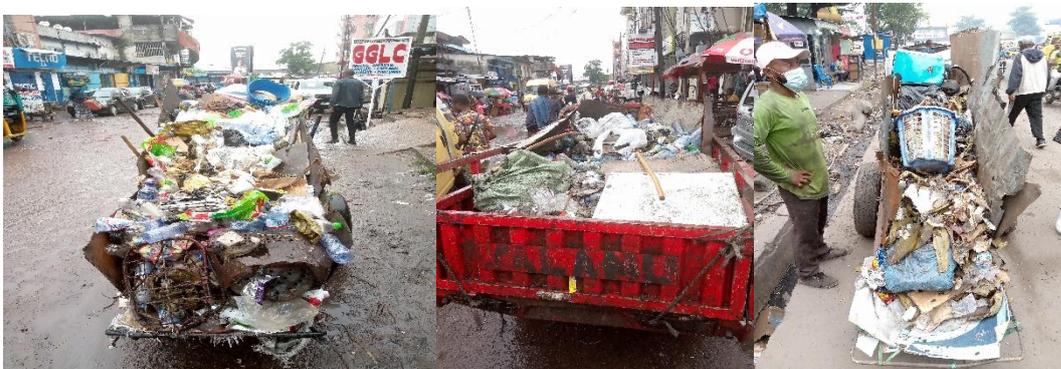
279 Photos 11, 12 et 13 : Moyen de collecte et d'évacuation des déchets solides dans la ville de Kinshasa.

272 La collecte, le traitement, l'évacuation et le recyclage des déchets pose problème dans la ville de  
 273 Kinshasa. Les ordures sont visibles dans bon nombre des quartiers de la capitale congolaise. Et  
 274 l'évacuation de ces déchets ne se fait pas régulièrement. Les conducteurs des chariots à deux pneus  
 275 et les conducteurs des motos à 3 pneus passent chaque matin dans les avenues pour la collecte des  
 276 déchets dans les ménages, les boutiques, les magasins, les hôtels, les bars etc... Le coût d'évacuation  
 277 varie selon la quantité des déchets (500 Franc- 5000 Franc) équivalant à 2\$.

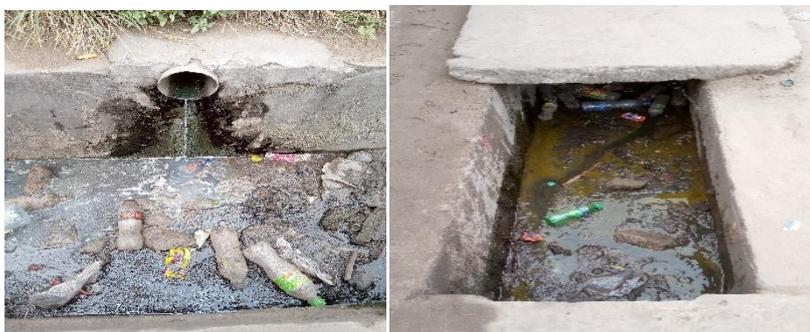
342  
343 Photos 14 et 15 : Drain d'évacuation des eaux usées et caniveau rempli des matières fécales provenant des  
344 ménages.

330 La pollution fécale qui résulte du déversement de ces déchets directement dans les rivières, soit au travers des  
331 égouts, demeure le problème majeur dans la ville de Kinshasa. L'état de délabrement des infrastructures  
332 d'assainissement, la prolifération des immondices, l'état d'insalubrité généralisée est la cause principale de la  
333 pollution des rivières. Le vidange des excréta provenant des fosses septiques se fait en dehors de toute règle  
334 et souvent dans les rivières. La pollution fécale s'ajoute la pollution avec les nitrates à cause de la composition  
335 des matières organiques provenant de déchets domestiques. Les eaux usées rejetées sans traitement sont  
336 susceptibles d'altérer la qualité des milieux hydriques récepteurs et de porter atteinte à la santé humaine et à  
337 l'environnement. Les faiblesses des autorités et des populations en ce qui concerne la gestion rationnelle des

338 ordures ménagères qui est la cause de la dégradation de l'environnement suite à la prolifération des décharges  
339 non contrôlées et les maladies de l'insalubrité. En expliquant ainsi la gestion des déchets solides à Kinshasa qui  
340 ne suit pas formellement la logique de tri, de recyclage, d'incinération, de valorisation et de communication  
341 (comme cela se fait sous d'autres cieux) polluant préoccupation pour les kinois (Lelo, 2008).

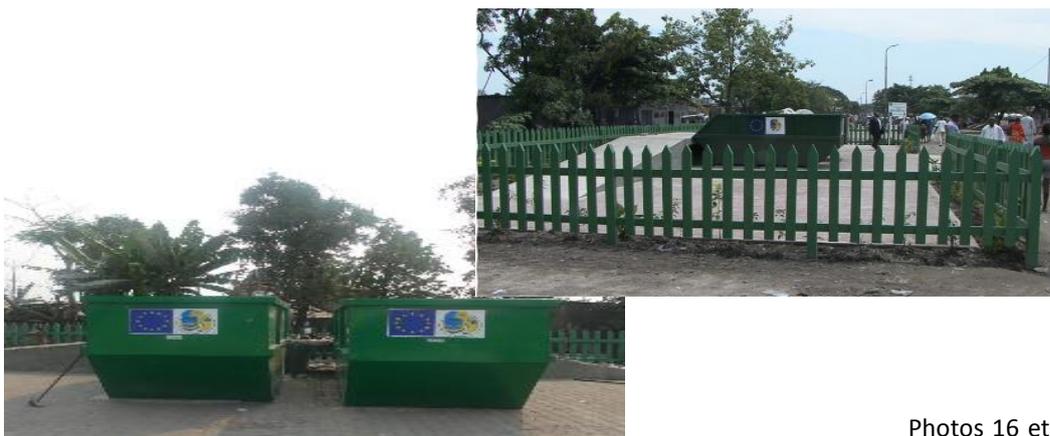
Photos 16 et 17 : Station de

411   Les déchets recueillis ainsi que ceux collectés par les habitants au niveau des ménages sont déversés dans une

412   station aménagée pour abriter les bennes poubelles (photos 16 et 17). Ces stations subissaient un nettoyage

416   transit des déchets solides (financé par l'Union Européenne)

418   cruellement dans plusieurs communes de Kinshasa. Le long de l'avenue université, des déchets n'est ni

419   collectée, ramassée ni traitée. Les stations de transit des déchets construit par l'Union Européenne n'existe

420 dans certaines communes, ceux qui existent ne sont pas opérationnel. Mais la population jette toujours des  
421 déchets dans les stations. Le débordement des déchets, finisse dans les caniveaux à ciel ouvert ou les cours  
422 d'eau. La solution pour réduire des décharges pirates des déchets serait de suivre le modèle PAUK. La stratégie  
423 proposée est de faire en sorte que les utilisateurs ne les rejettent plus les déchets sauvagement. Cela passe, ien  
424 sur une sensibilisation au respect de leur environnement. L'éducation environnementale de la population au  
425 changement de leurs comportements serait un atout pour lutter contre les décharges pirates.
