ETUDE DE LA GESTION ACTUELLE DES DECHETS URBAINS A KINSHASA PAR OBSERVATION LE LONG DE L'AVENUE UNIVERSITE

1 **ETUDE DE LA GESTION ACTUELLE DES DECHETS URBAINS A KINSHASA PAR**
2 **OBSERVATION LE LONG DE L'AVENUE UNIVERSITE**
3 **STUDY OF CURRENT URBAN WASTE MANAGEMENT IN KINSHASA BY**
4 **OBSERVATION ALONG UNIVERSITY AVENUE**

9
10 ¹Université de Kinshasa, Faculté des Sciences/Dpt de GéoSciences, Kinshasa, RDC

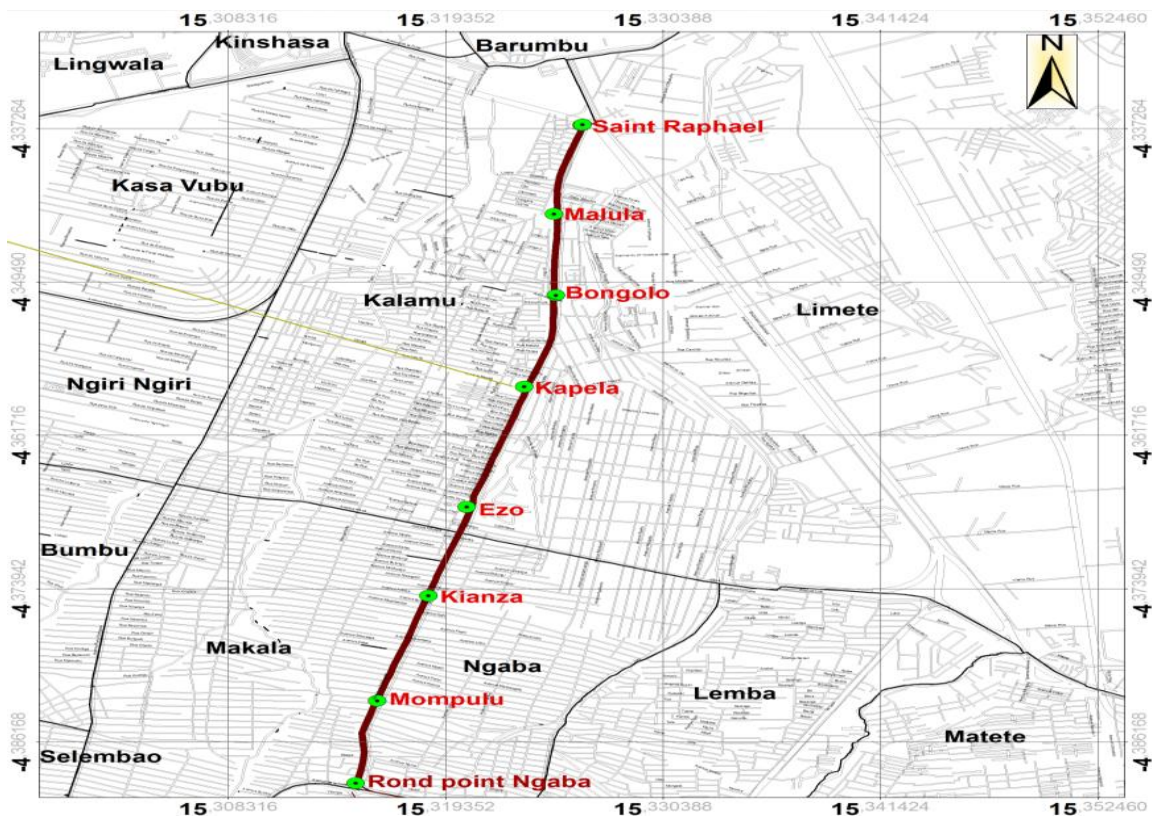
125
 126 *Figure 1 : Carte de la zone sous étude*

122 (310,231habitants/2021). D'une longueur de 10,1 Km, elle assure la liaison entre le boulevard Lumumba et
 123 l'Université de Kinshasa. Elle est à 4 voies sur une longueur de 400 m, et à 2 voies sans trottoir sur les tronçons
 124 d'une longueur de 2,3 Km dans la commune de Kalamu, il a été réservé un emplacement routier de 4 voies.

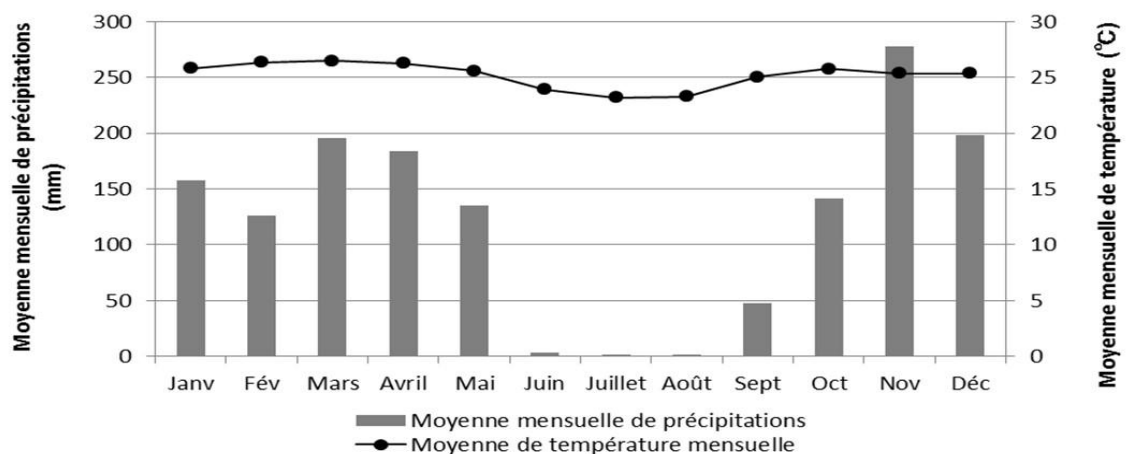
132
 133 *Figure 2 : Climate Change Knowledge Portal, World Bank Group*

127 Selon la classification de Koppen AW_4 , le climat de la ville de Kinshasa est défini comme une savane équatoriale
 128 avec une saison sèche en juin, juillet et août, comme le montre la Figure 2. La moyenne annuelle de température
 129 journalière la plus élevée est d'environ 30°C, au contraire que celle de la température journalière la plus élevée est
 130 d'environ 30°C, tandis que la moyenne annuelle de la température journalière la plus basse est d'environ 21°C. La
 131 température moyenne annuelle est d'environ 25°C. La précipitation annuelle est d'environ 1 500mm.

134 Le mois le plus arrosé est novembre avec 268,1 mm de pluies douces. Elles ne contraignent pas les rivières
135 Ndjili, Nsele, Kalamu, Gombe, Makelele, Tshwenge, Basoko, Yolo, Funa, Mbinza, Lukunga, à quitter leur lit (Lelo,
136 2008). A Kinshasa, la structure argilo-sableuse du sol, les fortes pentes (12 à 20%), la détérioration du système
137 d'égout, l'urbanisation anarchique, le boisement, la pluviométrie, sont les facteurs à la base des ravinements
138 qui ont transformé certains quartiers en band land. La végétation naturelle de la ville était la forêt guinéenne
139 ou au moins une forêt intermédiaire entre le type guinéen et zambézien. De nos jours, la ville et ses environs,
140 connaissent une forte déformation suite que croît démographique provoqué à la fois par l'augmentation des
141 naissances et le flux de l'exode rural parfois lointains entretenu par des conflits récurrents et des migrations

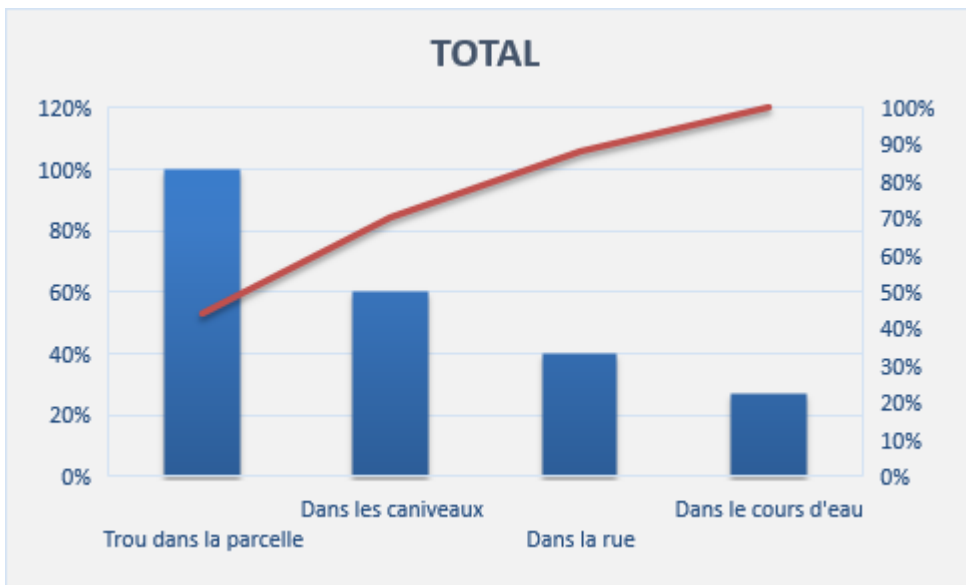
206
 207 Figure 3 : Système d'évacuation des eaux usées

203 Les eaux usées de la cuisine, de la douche et des pluies coulent dans les fosses des ruelles ouvertes ou
 204 couvertes le long des routes principales. Aux endroits où les fosses sont remplies de sables et de déchets, l'eau
 205 coule à la surface des routes.

208
 209 Sur un total de 227 ménages enquêtés, 100% des ménages recourent en partie à un trou dans la parcelle, 60%
 210 utilisent les caniveaux, 40% évacuent dans la rue, 27% déversent dans le cours d'eau.

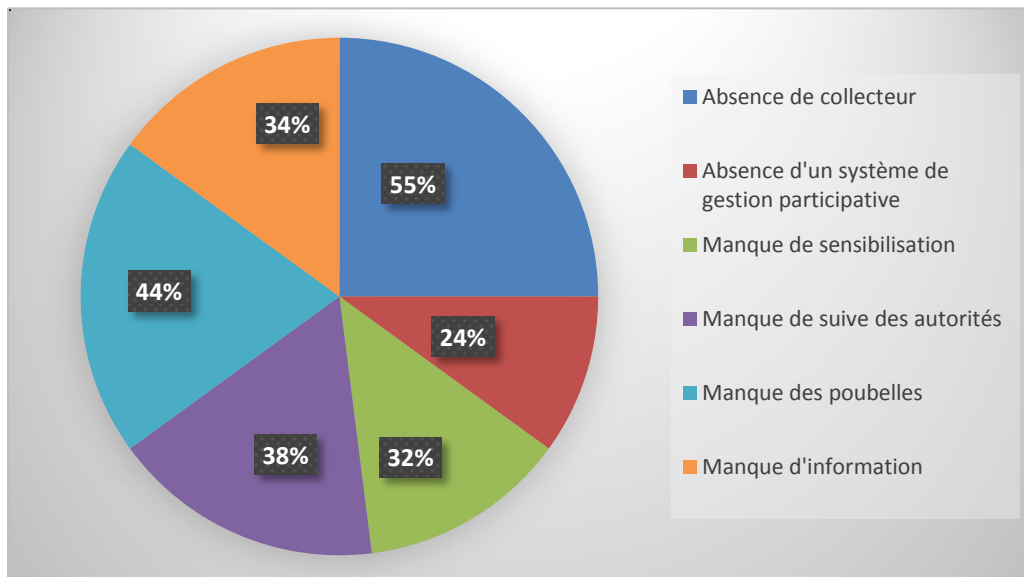
220 Figure 4 : Les principales causes de rejet des déchets dans des décharges pirates

221 L'enquête a révélé que les principales causes des décharges sauvages des déchets sont les suivantes : 44%
 222 incriminent l'absence des poubelles, 24% parlent de l'absence d'un système de gestion participative, 55%
 223 pensent que l'absence de collecteur contre 34% manque d'information, 38% manque de suivi par les autorités,
 224 32% aucun programme de sensibilisation.

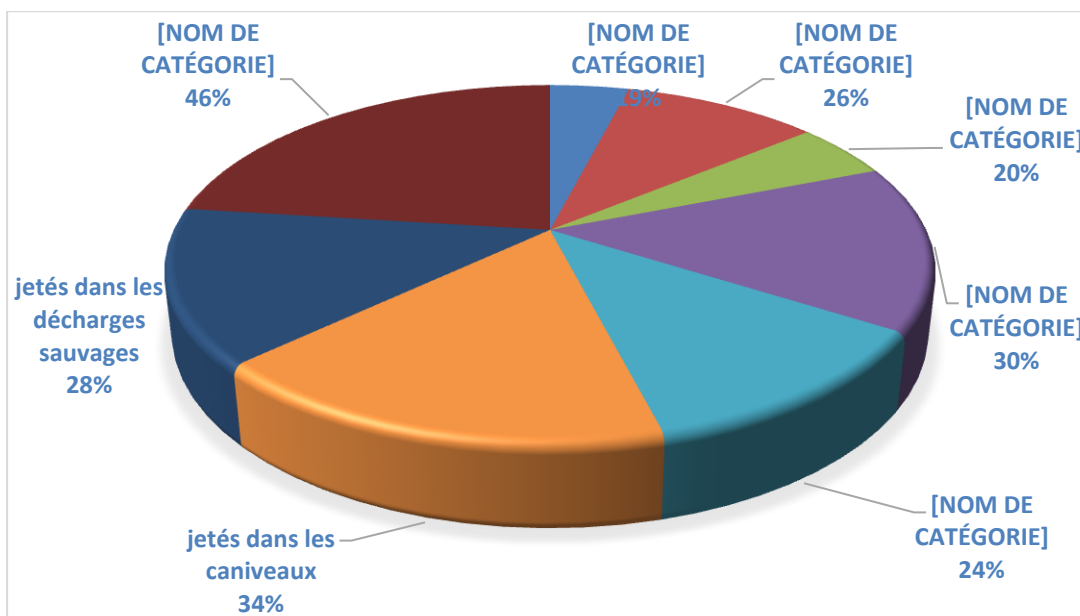
226 Figure 5 : Mode d'évacuation des déchets solides dans les ménages

227 La figure 5 montre clairement que la population ne dissimule pas ses pratiques en la matière et elle dit, les
 228 modes d'évacuation des ordures chez la population de l'avenue université sur 227 ménages, 46% utilisent le
 229 ramassés par pousse-pousse, 28% les jettent dans les décharges pirates, 34% jettent, 19% les compostages,
 230 26% l'enfouissement dans la parcelle, 20% préfèrent les incinérés, 30% déversent dans les rivières et 24%
 231 jettent dans la rue.

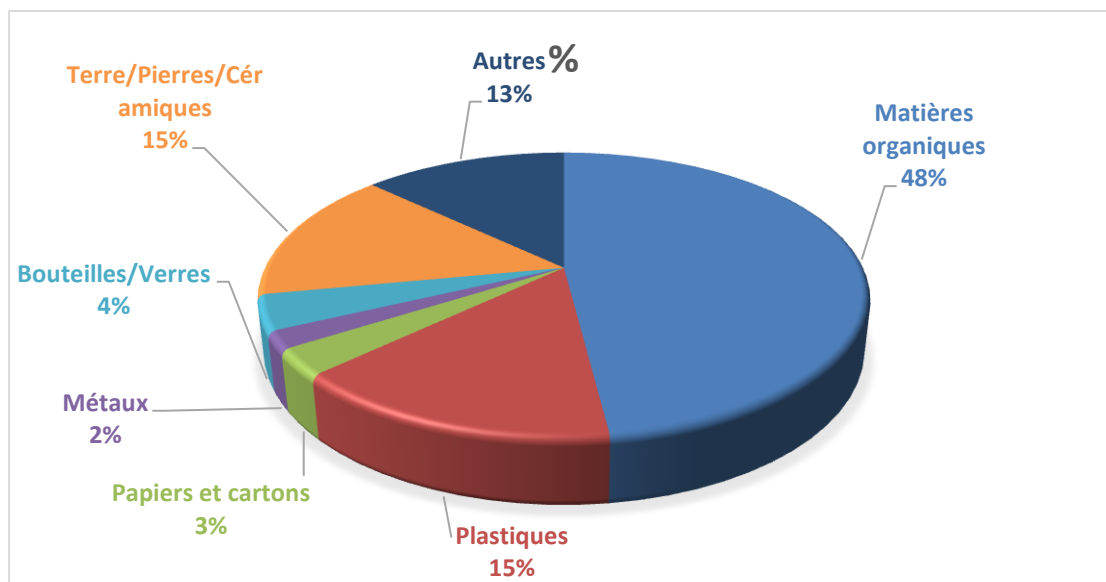
280
281 Figure 7 : Composition physique des déchets à Kinshasa /Source : JICA 2019.

282 Suivant la figure 7, sur la composition des déchets municipaux à Kinshasa, les matières organiques
283 représentent une part importante (48%), suivis des déchets plastiques et de terre, pierre et céramique (15%
284 pour chaque catégorie). Les autres déchets non identifiables viennent en quatrième position avec 13%, des
285 déchets en verre (4%), en papiers et cartons (3%) et enfin les métaux (2%).

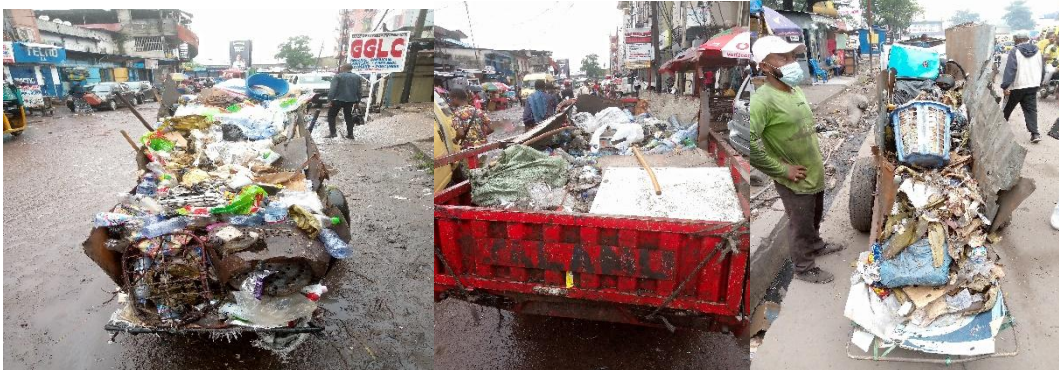
286 La collecte, le traitement, l'évacuation et le recyclage des déchets pose problème dans la ville de
287 Kinshasa. Les ordures sont visibles dans bon nombre des quartiers de la capitale congolaise. Et
288 l'évacuation de ces déchets ne se fait pas régulièrement. Les conducteurs des chariots à deux pneus
289 et les conducteurs des motos à 3 pneus passent chaque matin dans les avenues pour la collecte des
290 déchets dans les ménages, les boutiques, les magasins, les hôtels, les bars etc... Le coût d'évacuation
291 varie selon la quantité des déchets (500 Franc- 5000 Franc) équivalant à 2\$.

292
293 Photos 11, 12 et 13 : Moyen de collecte et d'évacuation des déchets solides dans la ville de Kinshasa.
294

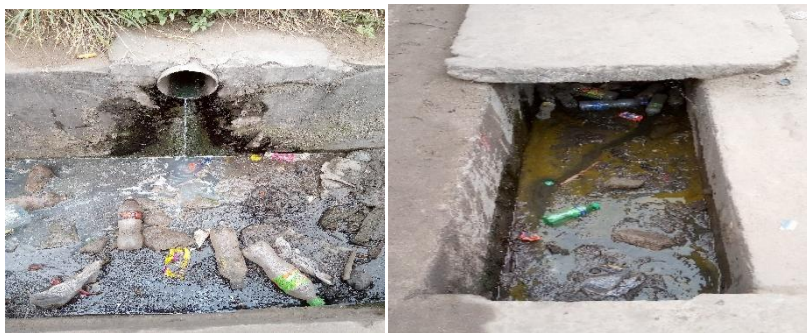
356
357 Photos 14 et 15 : Drain d'évacuation des eaux usées et caniveau rempli des matières fécales provenant des
358 ménages.

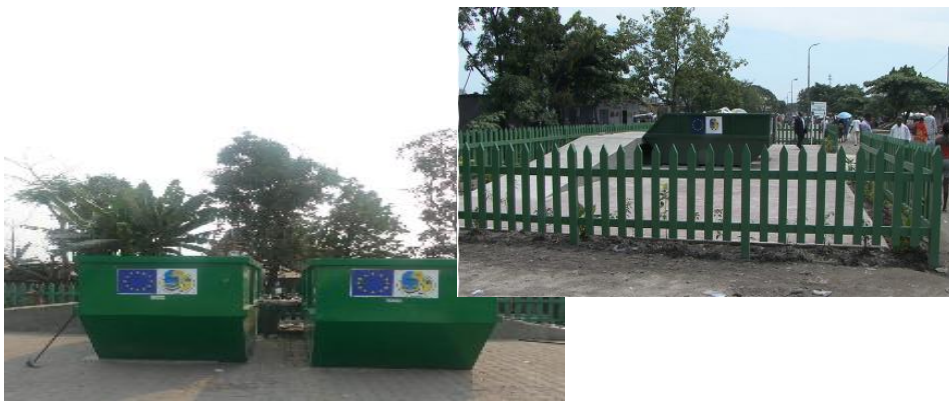
430 Les déchets recueillis ainsi que ceux collectés par les habitants au niveau des ménages sont déversés dans une
431 station aménagée pour abriter les bennes poubelles (photos 16 et 17). Ces stations subissaient un nettoyage
432 pour désinfecter le site enfin d'éviter la propagation des vecteurs des maladies.
433

435 Photos 16 et 17 : Station de transit des déchets solides (financé par l'Union Européenne)

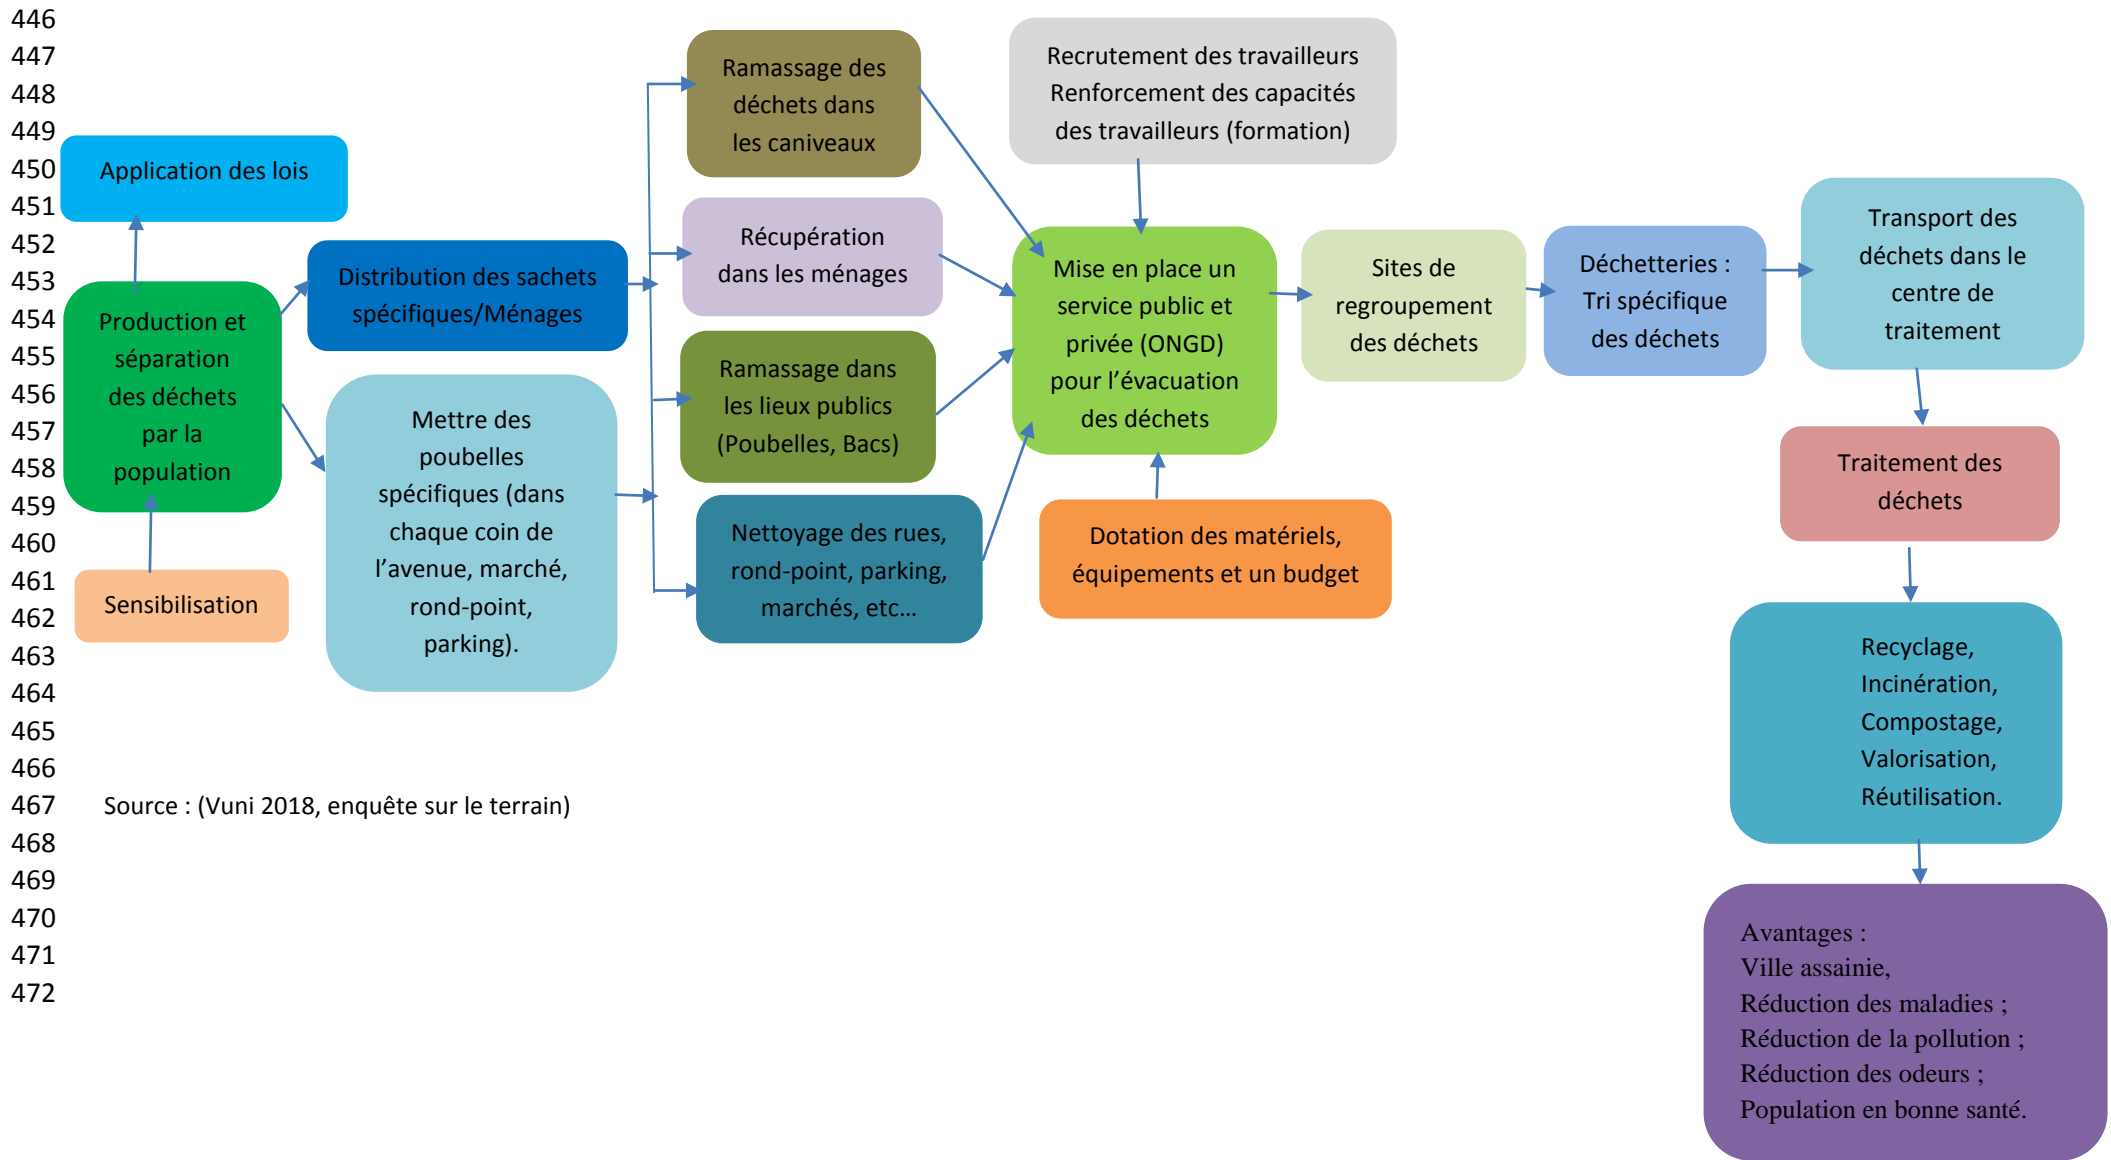
445 Figure 8 : Proposition d'un schéma pour la gestion intégrée des déchets le long de l'avenue université

436 En ce qui concerne les déchets solides, quel que soit leur provenance, les infrastructures manquent
437 cruellement dans plusieurs communes de Kinshasa. Le long de l'avenue université, des déchets n'est ni
438 collectée, ramassée ni traitée. Les stations de transit des déchets construit par l'Union Européenne n'existe
439 dans certaines communes, ceux qui existent ne sont pas opérationnel. Mais la population jette toujours des
440 déchets dans les stations. Le débordement des déchets, finisse dans les caniveaux à ciel ouvert ou les cours
441 d'eau. La solution pour réduire des décharges pirates des déchets serait de suivre le modèle PAUK. La stratégie
442 proposée est de faire en sorte que les utilisateurs ne les rejettent plus les déchets sauvagement. Cela passe, sur
443 une sensibilisation au respect de leur environnement. L'éducation environnementale de la population au
444 changement de leurs comportements serait un atout pour lutter contre les décharges pirates.
