VertigO - la revue électronique en sciences de l'environnement

Évolution de l'urbanisme et exposition au risque cyclonique à Saint-Martin de 1954 à 2017

Urban evolution and exposure to cyclonic hazard in Saint Martin between 1954 and 2017

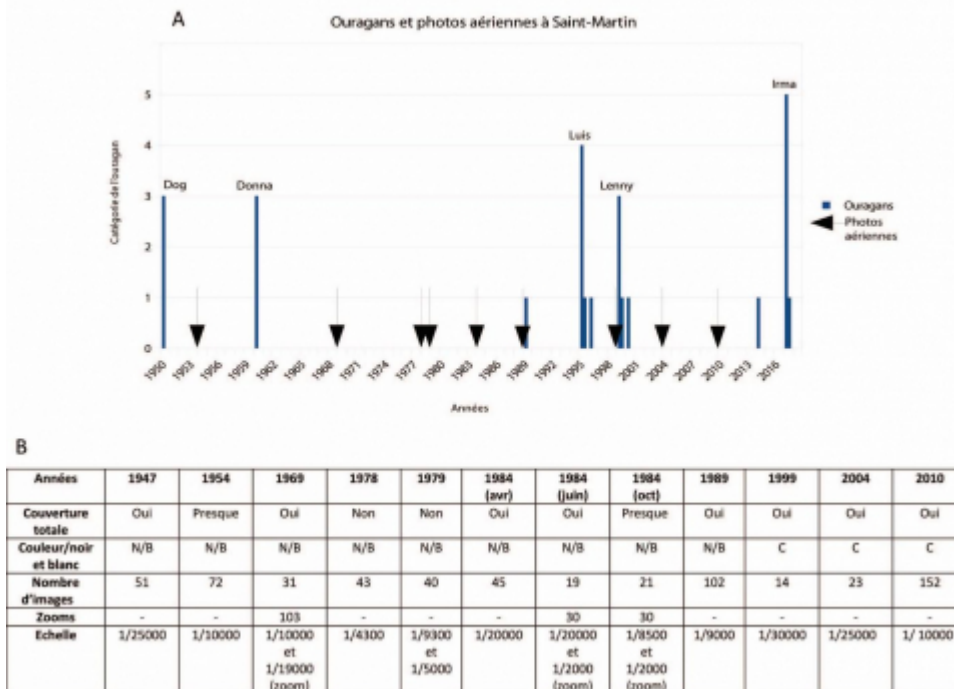
- 2 Figure 2. Photographies aériennes de la partie française de l'île de Saint-Martin : A) Chronologie des prises de vue aériennes et des ouragans passés sur l'île de Saint-Martin de 1950 à 2018, B) Description des campagnes de photographies aériennes disponibles pour l'île.

- 9 Ce travail a été principalement réalisé en utilisant des photographies aériennes de l'Institut National de l'information Géographique et Forestière (IGN)⁶. Concernant l'île de Saint-Martin, 776 photographies ont été prises dont 163 correspondent à des zooms de photographies existantes. 12 campagnes de prises de vue ont été réalisées entre 1947 et 2010 (figure 2). Les images sont en noir et blanc jusqu'en 1989, elles sont ensuite en couleur. Le laps de temps séparant les campagnes photographiques est irrégulier avec des écarts de prise de vue compris entre 2 mois et 15 ans. La couverture spatiale varie également d'une campagne aérienne à l'autre : certaines campagnes couvrent toute l'île, d'autres ne couvrent que certains secteurs de l'île. L'échelle des prises de vues varie de 1/30 000 à 1/2000 (figure 2B). La dernière campagne de photographies aériennes est réalisée en 2010, une image satellite Pléiade (ortho-image 20 centimètres par pixel) a été utilisée pour obtenir des informations jusqu'en 2017 (avant le passage de l'ouragan Irma).

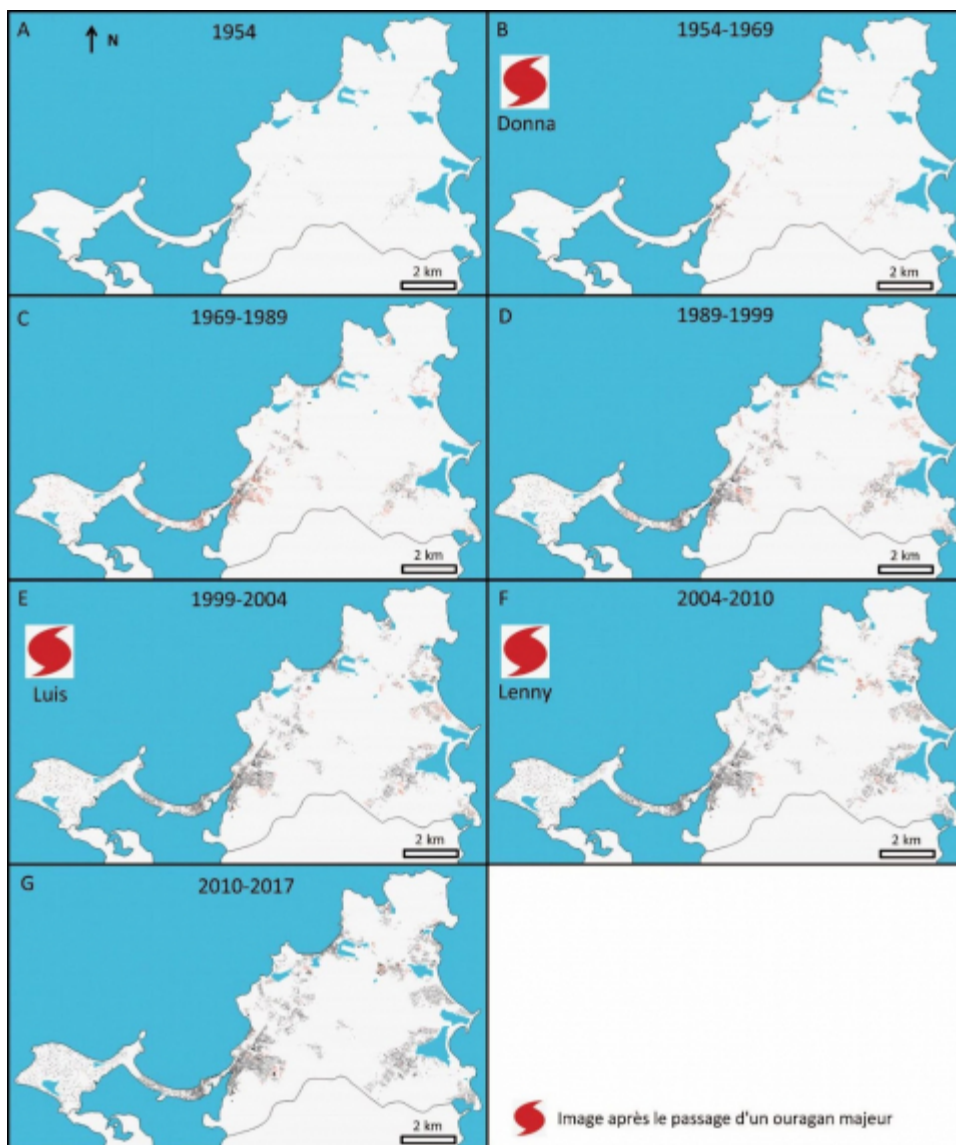
Figure 4. Cartes globales d'urbanisation de la partie française de l'île de Saint-Martin pour les périodes : A) 1954, B) 1954-1969, C) 1969-1989, D) 1989-1999 (avant le passage de l'ouragan Lenny), E) 1999 (avant le passage de l'ouragan Lenny)-2004, F) 2004-2010, et G) 2010-2017 (avant le passage de l'ouragan Irma). Les rectangles rouges représentent les nouveaux bâtiments, les rectangles noirs montrent les bâtiments déjà existants. Le fond de carte utilisé est un contour de l'île en 2017 (avant le passage de l'ouragan Irma).

bâtiments (en moyenne, 100 bâtiments). De nombreux espaces naturels sont présents et l'environnement de l'île n'est que peu construit. Au total, 800 bâtiments sont présents en 1954 (figures 3B, 3C, 4A).

14 Entre 1954 et 1969, 1 040 bâtiments sont construits (figure 3C), soit une moyenne de 69 bâtiments par an (figure 3C). Des transformations de l'environnement peuvent être observées : des remblais sont amenés à Marigot, Sandy Ground et à la transition entre la Baie Nettlé et la pointe du Bluff. Le chenal de Sandy Ground est creusé, l'étang Simpson est alors connecté à la mer côté français. Trois quartiers existants se développent : Marigot, Grand-Case et Quartier d'Orléans. Des bâtiments relativement isolés font leur apparition à Terres Basses et à la Pointe du Bluff, mais également à Sandy Ground. Au total 1 840 bâtiments sont présents en 1969 (figures 3B, 4B).

- 15 Entre 1969 et 1989, 3 560 nouveaux bâtiments sont construits sur l'île (figure 3C), soit une moyenne de 178 bâtiments par an (figure 3C). On voit apparaître des constructions en nombre à Terres Basses, et à Sandy Ground (respectivement 330 et 526 bâtiments supplémentaires). Les quartiers de Cul-de-Sac, d'Orléans et les alentours de Marigot (Marigot, Saint-James, Agrément, Hameau du pont/Spring) se développent également de façon non négligeable (respectivement 136, 583 et 1086 bâtiments construits). Il y a un début d'urbanisation à Oyster Pond (110 nouveaux bâtiments), à l'Anse Marcel (27 nouveaux bâtiments) ainsi qu'à la Baie Nettle (82 bâtiments construits). Quatre ports de plaisance sont créés : deux à Marigot, un à l'Anse Marcel et un à Oyster Pond. L'aéroport de Grand-Case est également construit. Des remblais conséquents sont visibles à Sandy Ground, à l'Anse Marcel et à Cul-de-Sac. On note 5 400 bâtiments présents sur l'île en 1989 (figures 3B, 4C).

- 16 Entre 1989 et 1999, 2 250 nouveaux bâtiments apparaissent (figure 3C), soit 226 bâtiments construits par an en moyenne (figure 3C). Des remblais sont visibles principalement autour de Marigot et à Galisbay. On observe le développement de ports de plaisance, notamment avec la marina de Fort Louis, et un port de commerce a été créé à Galisbay. On observe la densification de tous les quartiers de l'île, aucun nouveau quartier n'est créé. On observe 7 650 bâtiments visibles sur l'île en 1999 (figures 3B, 4D).

- 17 Entre 1999 et 2004, 1 420 bâtiments sont construits (figure 3C), soit une moyenne de 285 bâtiments par an (figure 3C). On observe le développement des quartiers d'Oyster Pond, de la Baie Orientale, du Quartier d'Orléans, ainsi que la densification de Terres Basses (respectivement 66, 230, 239 et 133 nouveaux bâtiments). Certains quartiers semblent ne presque plus évoluer comme celui de la Baie Nettle. On peut voir le développement du port industriel. On remarque 9 070 bâtiments sur Saint-Martin en 2004 (figures 3B, 4E).

- 18 Entre 2004 et 2010, 1490 bâtiments voient le jour (figure 3C), soit une moyenne de 247 bâtiments par an (figure 3C). L'urbanisation se densifie et s'étale au niveau des quartiers déjà existants sur l'île. On observe le développement d'une zone industrielle proche de l'aéroport. On note 10 560 bâtiments sur l'île en 2010 (figures 3B, 4F). Enfin entre 2010 et 2017 (avant Irma), 1 170 nouveaux bâtiments sont construits (figure 3C), soit en moyenne 165 bâtiments par an (figure 3C). On observe une poursuite du processus de densification sur l'ensemble de l'île : on atteint 11 730 bâtiments en 2017 (figures 3B, 4G).

37 Lorsqu'on regarde les cartes d'évolution de l'urbanisme global (figure 4), ainsi que de celles des différents quartiers (figures 8, 10, 11, 12) sur Saint-Martin entre 1954 et 2017 (avant le passage d'Irma), on n'observe pas de stratégie apparente de modification de l'urbanisation pour se protéger des ouragans, ou des submersions marines associées. Par exemple on n'observe pas ou quasiment pas de bâtiments supprimés (ce qui pourrait sous-entendre qu'un logement aurait été déplacé). Les bâtiments qui ont été endommagés, à l'abandon ou détruits (possiblement présent dans la catégorie « bâtiments modifiés » (voir partie Méthodes)), sont le plus souvent reconstruits au même endroit. Pour le quartier de Sandy Ground, 73 bâtiments sont soit modifiés (pour la majeure partie), ou endommagés après le passage de l'ouragan Luis. 64 bâtiments montrent des marques de modification après l'ouragan Lenny (figures 7D, 8D). Au total, 202 bâtiments ont subi une modification possiblement due à un ouragan entre 1995 et 2017. Pour le quartier de Terres Basses, 50 bâtiments montrent des indices de modification suite au passage de l'ouragan Luis, 30 suite au passage de l'ouragan Lenny (figure 11D). Il est possible d'observer plus précisément les bâtiments impactés par les ouragans au niveau du quartier d'Oyster Pond : un groupement de bâtiments détruits entre 1999 et 2004 est reconstruit au même endroit entre 2004 et 2010 (figure 12). Un autre groupement de bâtiments endommagés entre 1999 et 2004 a été supprimé entre 2004 et 2010 (figure 12), mais reconstruit sur le même emplacement entre 2010 et 2017 (avant le passage d'Irma). Ces bâtiments n'ont ensuite pas résisté à l'ouragan Irma et ont été sérieusement endommagés.

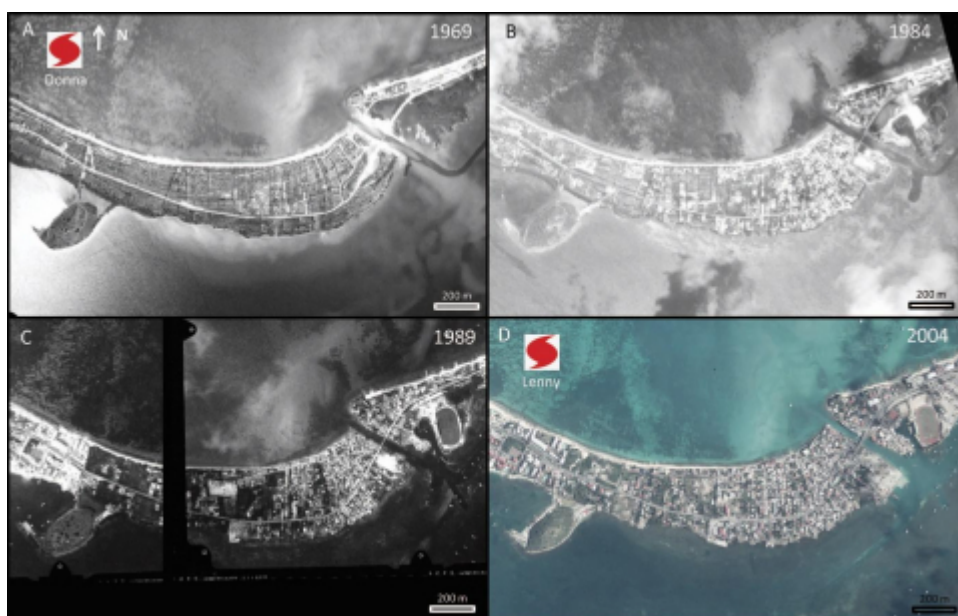
Figure 7. Photographies aériennes du quartier de Sandy Ground pour les années: A) 1969, B) 1984, C) 1989, et D) 2004.

23 Le quartier de Sandy Ground se trouve sur l'île de Saint-Martin entre la Baie Nettle à l'ouest et le quartier de Marigot à l'est. Avant 1954, aucune habitation n'est visible sur ce secteur. Des parcelles de terrain semblent par contre bien délimitées (cultures ou élevages). Une seule route traverse cette zone. Entre 1954 et 1969, quelques constructions commencent à apparaître, de même que plusieurs routes (figure 7A). Un chenal est creusé, il coupe le cordon littoral de Sandy Ground pour connecter la baie Simpson à la mer (côté français). L'aménagement de ce secteur a nécessité un remodelage du terrain par l'utilisation de déblais/remblais. 13 bâtiments sont construits (figures 7A 8A, 9A, 9B), soit une moyenne de 1 bâtiment construit/année (figure 9C).
