## Évolution de l'urbanisme et exposition au risque cyclonique à Saint-Martin de 1954 à 2017

Kelly Pasquon, Gwenaël Jouannic, Julien Gargani, Chloé Tran Duc Minh,  
Denis Crozier

Volume 22 numéro 1 | Avril 2022  
Varia

*Urban evolution and exposure to cyclonic hazard in Saint Martin between 1954 and 2017*

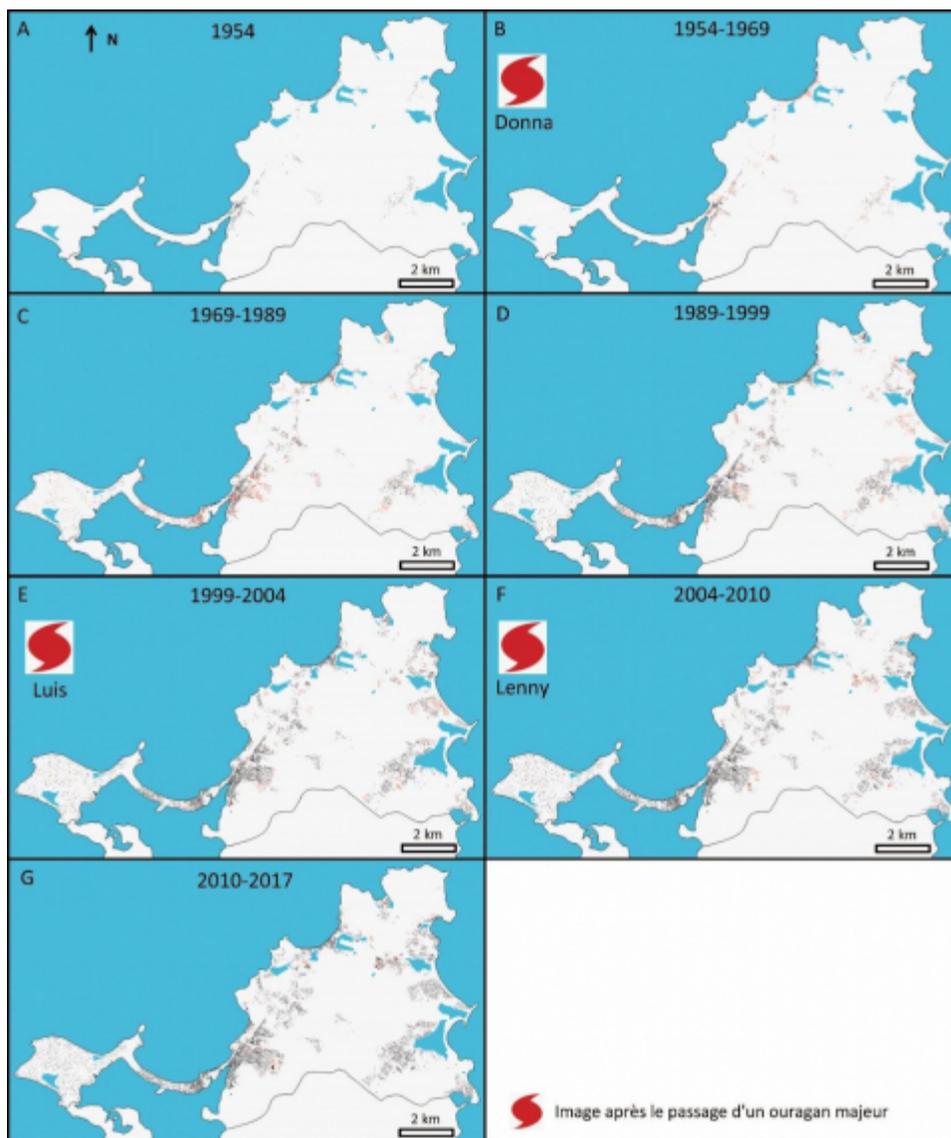
**Figure 4. Cartes globales d'urbanisation de la partie française de l'île de Saint-Martin pour les périodes : A) 1954, B) 1954-1969, C) 1969-1989, D) 1989-1999 (avant le passage de l'ouragan Lenny), E) 1999 (avant le passage de l'ouragan Lenny)-2004, F) 2004-2010, et G) 2010-2017 (avant le passage de l'ouragan Irma). Les rectangles rouges représentent les nouveaux bâtiments, les rectangles noirs montrent les bâtiments déjà existants. Le fond de carte utilisé est un contour de l'île en 2017 (avant le passage de l'ouragan Irma).**

14 Entre 1954 et 1969, 1 040 bâtiments sont construits (figure 3C), soit une moyenne de 69 bâtiments par an (figure 3C). Des transformations de l'environnement peuvent être observées : des remblais sont amenés à Marigot, Sandy Ground et à la transition entre la Baie Nettlé et la pointe du Bluff. Le chenal de Sandy Ground est creusé, l'étang Simpson est alors connecté à la mer côté français. Trois quartiers existants se développent : Marigot, Grand-Case et Quartier d'Orléans. Des bâtiments relativement isolés font leur apparition à Terres Basses et à la Pointe du Bluff, mais également à Sandy Ground. Au total 1 840 bâtiments sont présents en 1969 (figures 3B, 4B).

- 15 Entre 1969 et 1989, 3 560 nouveaux bâtiments sont construits sur l'île (figure 3C), soit une moyenne de 178 bâtiments par an (figure 3C). On voit apparaître des constructions en nombre à Terres Basses, et à Sandy Ground (respectivement 330 et 526 bâtiments supplémentaires). Les quartiers de Cul-de-Sac, d'Orléans et les alentours de Marigot (Marigot, Saint-James, Agrément, Hameau du pont/Spring) se développent également de façon non négligeable (respectivement 136, 583 et 1086 bâtiments construits). Il y a un début d'urbanisation à Oyster Pond (110 nouveaux bâtiments), à l'Anse Marcel (27 nouveaux bâtiments) ainsi qu'à la Baie Nettle (82 bâtiments construits). Quatre ports de plaisance sont créés : deux à Marigot, un à l'Anse Marcel et un à Oyster Pond. L'aéroport de Grand-Case est également construit. Des remblais conséquents sont visibles à Sandy Ground, à l'Anse Marcel et à Cul-de-Sac. On note 5 400 bâtiments présents sur l'île en 1989 (figures 3B, 4C).

- 16 Entre 1989 et 1999, 2 250 nouveaux bâtiments apparaissent (figure 3C), soit 226 bâtiments construits par an en moyenne (figure 3C). Des remblais sont visibles principalement autour de Marigot et à Galisbay. On observe le développement de ports de plaisance, notamment avec la marina de Fort Louis, et un port de commerce a été créé à Galisbay. On observe la densification de tous les quartiers de l'île, aucun nouveau quartier n'est créé. On observe 7 650 bâtiments visibles sur l'île en 1999 (figures 3B, 4D).

- 17 Entre 1999 et 2004, 1 420 bâtiments sont construits (figure 3C), soit une moyenne de 285 bâtiments par an (figure 3C). On observe le développement des quartiers d'Oyster Pond, de la Baie Orientale, du Quartier d'Orléans, ainsi que la densification de Terres Basses (respectivement 66, 230, 239 et 133 nouveaux bâtiments). Certains quartiers semblent ne presque plus évoluer comme celui de la Baie Nettle. On peut voir le développement du port industriel. On remarque 9 070 bâtiments sur Saint-Martin en 2004 (figures 3B, 4E).

- 18 Entre 2004 et 2010, 1490 bâtiments voient le jour (figure 3C), soit une moyenne de 247 bâtiments par an (figure 3C). L'urbanisation se densifie et s'étale au niveau des quartiers déjà existants sur l'île. On observe le développement d'une zone industrielle proche de l'aéroport. On note 10 560 bâtiments sur l'île en 2010 (figures 3B, 4F). Enfin entre 2010 et 2017 (avant Irma), 1 170 nouveaux bâtiments sont construits (figure 3C), soit en moyenne 165 bâtiments par an (figure 3C). On observe une poursuite du processus de densification sur l'ensemble de l'île : on atteint 11 730 bâtiments en 2017 (figures 3B, 4G).

37 Lorsqu'on regarde les cartes d'évolution de l'urbanisme global (figure 4), ainsi que de celles des différents quartiers (figures 8, 10, 11, 12) sur Saint-Martin entre 1954 et 2017 (avant le passage d'irma), on n'observe pas de stratégie apparente de modification de l'urbanisation pour se protéger des ouragans, ou des submersions marines associées. Par exemple on n'observe pas ou quasiment pas de bâtiments supprimés (ce qui pourrait sous-entendre qu'un logement aurait été déplacé). Les bâtiments qui ont été endommagés, à l'abandon ou détruits (possiblement présent dans la catégorie « bâtiments modifiés » (voir partie Méthodes)), sont le plus souvent reconstruits au même endroit. Pour le quartier de Sandy Ground, 73 bâtiments sont soit modifiés (pour la majeure partie), ou endommagés après le passage de l'ouragan Luis. 64 bâtiments montrent des marques de modification après l'ouragan Lenny (figures 7D, 8D). Au total, 202 bâtiments ont subi une modification possiblement due à un ouragan entre 1995 et 2017. Pour le quartier de Terres Basses, 50 bâtiments montrent des indices de modification suite au passage de l'ouragan Luis, 30 suite au passage de l'ouragan Lenny (figure 11D). Il est possible d'observer plus précisément les bâtiments impactés par les ouragans au niveau du quartier d'Oyster Pond : un groupement de bâtiments détruits entre 1999 et 2004 est reconstruit au même endroit entre 2004 et 2010 (figure 12). Un autre groupement de bâtiments endommagés entre 1999 et 2004 a été supprimé entre 2004 et 2010 (figure 12), mais reconstruit sur le même emplacement entre 2010 et 2017 (avant le passage d'irma). Ces bâtiments n'ont ensuite pas résisté à l'ouragan Irma et ont été sérieusement endommagés.

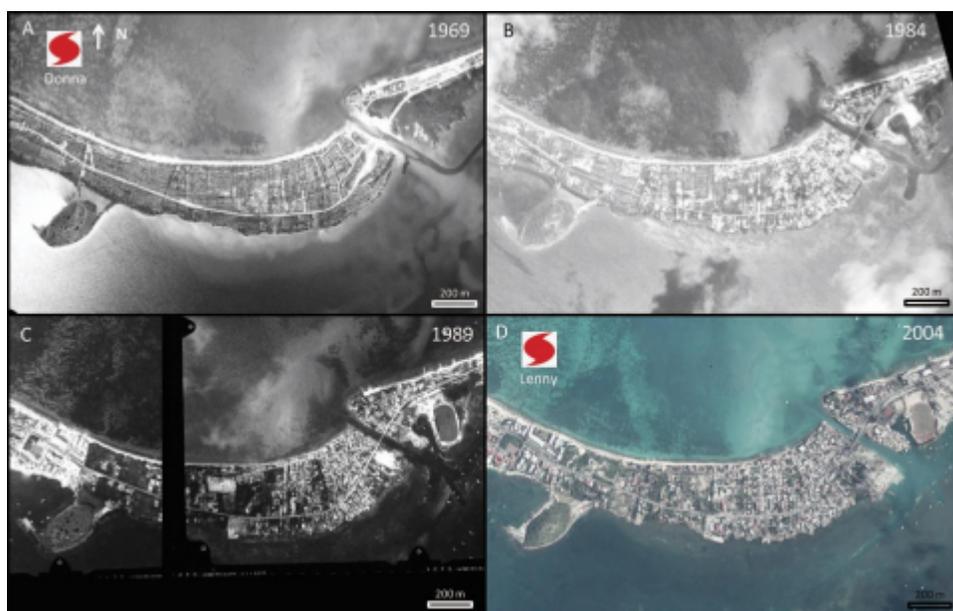
**Figure 7. Photographies aériennes du quartier de Sandy Ground pour les années: A) 1969, B) 1984, C) 1989, et D) 2004.**

23 Le quartier de Sandy Ground se trouve sur l'île de Saint-Martin entre la Baie Nettle à l'ouest et le quartier de Marigot à l'est. Avant 1954, aucune habitation n'est visible sur ce secteur. Des parcelles de terrain semblent par contre bien délimitées (cultures ou élevages). Une seule route traverse cette zone. Entre 1954 et 1969, quelques constructions commencent à apparaître, de même que plusieurs routes (figure 7A). Un chenal est creusé, il coupe le cordon littoral de Sandy Ground pour connecter la baie Simpson à la mer (côté français). L'aménagement de ce secteur a nécessité un remodelage du terrain par l'utilisation de déblais/remblais. 13 bâtiments sont construits (figures 7A 8A, 9A, 9B), soit une moyenne de 1 bâtiment construit/année (figure 9C).
