Catherine Pothier, Louis Vinet, Nicole Bouillod, Ophelia Bounpraseuth. LES FONTIS DE LA VILLE DE LYON ENTRE 1960 ET 2009 : CAUSES ET TYPOLOGIE. 11emes Journées Nationales de Géotechnique et de Géologie de l'Ingénieur (JNGG 2022), Jun 2022, Lyon, France. hal-03711689

## **LES FONTIS DE LA VILLE DE LYON ENTRE 1960 ET 2009 : CAUSES ET TYPOLOGIE**

### **THE FONTIS OF THE CITY OF LYON BETWEEN 1960 AND 2009: CAUSES AND TYPOLOGY**

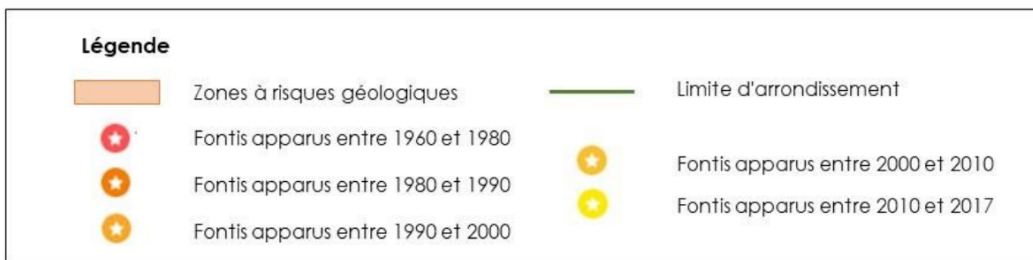
La figure 3 obtenue à partir des informations de la base de données permet de visualiser la localisation géographique des fontis lyonnais entre 1960 et 2017 et indique la décennie de découverte de l'anomalie. Les zones à risques géologiques de la ville de Lyon ont été matérialisées en rose. Au niveau de la colline de Croix-Rousse, on remarque que les fontis sont davantage localisés sur les rives du Rhône que sur les rives de la Saône ou du moins plus à l'est du 1<sup>er</sup> arrondissement de Lyon. Cette répartition peut avoir comme origine la différence de géologie entre l'est et l'ouest de la colline. En effet à l'ouest, le rocher remonte plus haut et les couches argileuses du Miocène sont moins épaisses qu'à l'est, et il s'en suit une prépondérance des écoulements hydrogéologiques vers l'est et le sud de la colline et donc une densité plus importante de galeries (du moins connues) sur ces façades de la colline. De même au niveau de la colline de Fourvière, les fontis se situent sur la partie de l'est. Cela concorde aussi avec le développement connu de l'urbanisation des collines au cours des siècles.

Carte des fontis dans les arrondissements de Lyon à risques géologiques

Figure 3. Cartes de fontis apparus entre 1960 et 2017 sur la ZRG de Lyon.

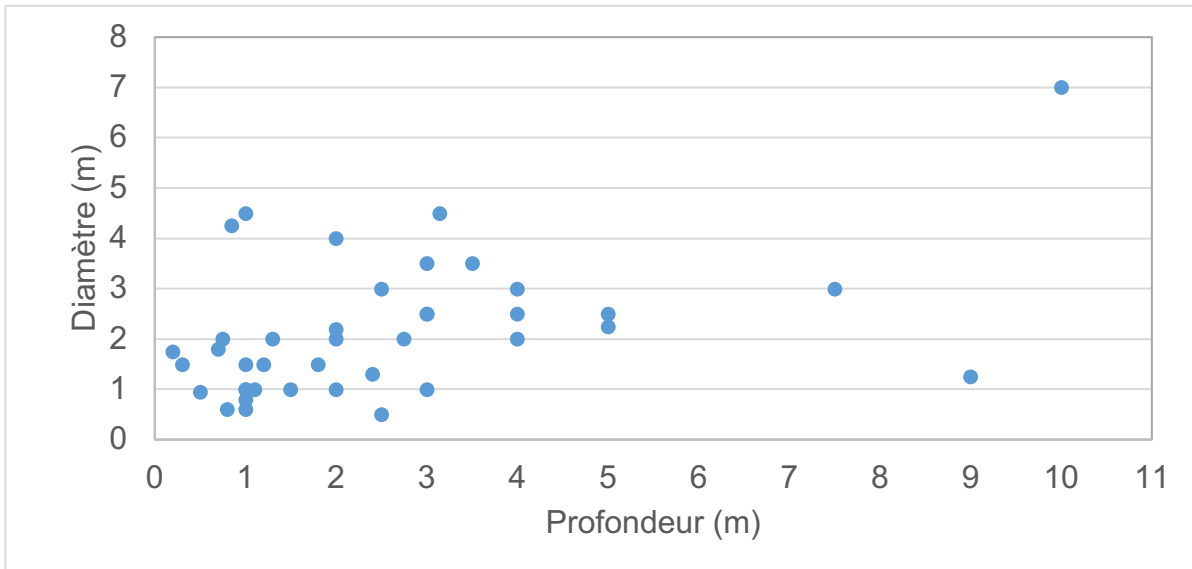
La figure 4, réalisée avec l'étude de 48 fontis, montre l'évolution de la surface des fontis en fonction de leur profondeur. Ce graphique montre qu'à part quelques exceptions les fontis ont une profondeur inférieure à 4m. Le diamètre moyen d'un fontis est de 2,1 m et sa valeur médiane de 1,9 m ; 82% d'entre eux ont un diamètre inférieur à 3m. La condition de fontis est considérée pour un fontis n'excédant pas 2m de diamètre et 60% des fontis étudiés « respectent » ce critère. Cependant, il faut garder à l'esprit que les diamètres et profondeurs relevés le sont souvent après que le fontis ait été dégagé pour plus de visibilité et donc agrandi en surface. Finalement, on peut donc considérer que la condition de fontis permet de prévenir de nombreux désordres dans ces zones à risques.

Figure 4. Evolution du diamètre en fonction de la profondeur des fontis lyonnais
