## Digues expérimentales du CER de Rouen en sol limoneux traité à la chaux et non traité : évaluation après 7 ans

# DIGUES EXPERIMENTALES EN SOL LIMONEUX TRAITÉ À LA CHAUX : EVALUATION SPATIALE APRES 7 ANS

## **EXPERIMENTAL DIKES IN SILTY SOIL TREATED WITH QUICKLIME: SPATIAL EVALUATION AFTER 7 YEARS**

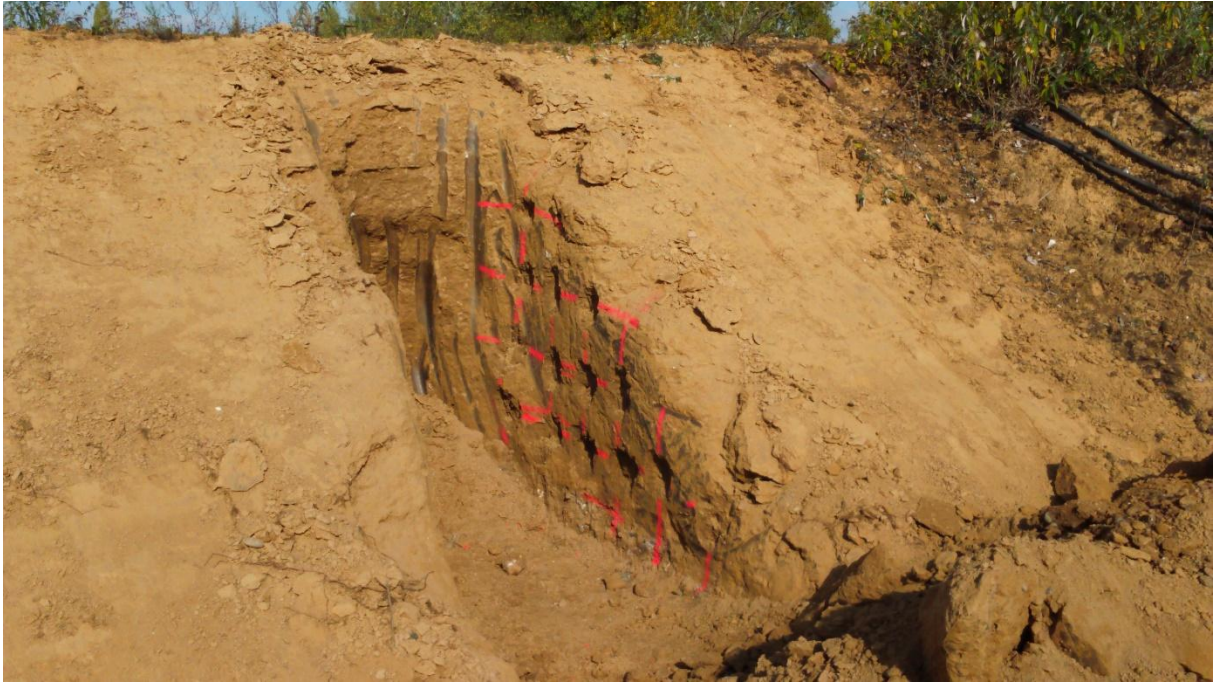
Les talus de la digue ont d'abord été décapés, dégagés de la terre végétale et de la végétation qui la recouvrait. Ensuite, 4 tranchées ont été ouvertes dans les talus (Figure 2). Les tranchées n'ont pas atteint le cœur de la digue, notamment en raison du suivi de 2 ans opéré dans le cadre du projet DOFEAS, qui l'a affecté par la réalisation de différents sondages et essais destructifs antérieurement. Les tranchées permettant d'accéder à 4 profils en travers de talus de la digue, notés T1 à T4, T1 et T2 étant localisés au sud-ouest, T3 et T4 au nord-est de l'ouvrage (Figure 1). Les tranchées T1 et T3 ont été positionnées de manière aléatoire le long de la digue. Les tranchées T2 et T4 ont été positionnées approximativement en face des tranchées T1 et T3, sur le talus opposé de la digue. Leur largeur est de l'ordre de 60 cm.

Figure 2. Tranchée excavée dans le talus de la digue en limon traité (T2) et points de prélèvement d'échantillons remaniés.

Chaque profil a fait l'objet de prélèvements d'échantillons remaniés pour la caractérisation physico-chimique du limon traité, juste après l'ouverture de la tranchée. L'espacement des prélèvements est de 30 cm sur la hauteur et de 30 cm sur la largeur des talus de la digue, permettant un prélèvement au cours des 2h suivant l'ouverture. Les échantillons sont conservés dans des sacs hermétiquement fermés et transportés au laboratoire.
