Le lieu-dit des « Trois-Piliers » : un ensemble à caractère monumental du III^e s. apr. J.-C. dans la périphérie nord-est de Reims/*Durocortorum* ?

Résumé. La fouille du 59 rue Belin dans le quartier des « Trois-Piliers » a permis de mettre au jour une grande salle semi-enterrée à la manière d'un cryptoportique. Longue d'au moins 57 m et large de 7,80 m, elle est aménagée d'une série de piliers le long de son mur oriental et bordée à l'extérieur d'un large égout. Construit au début du III^e s., cet édifice est partiellement détruit par un incendie à la fin du deuxième tiers du III^e s. Sa réoccupation intervient rapidement, vers les années 260, avec la construction in son sein de deux puits massifs cuvelés avec des blocs de grand

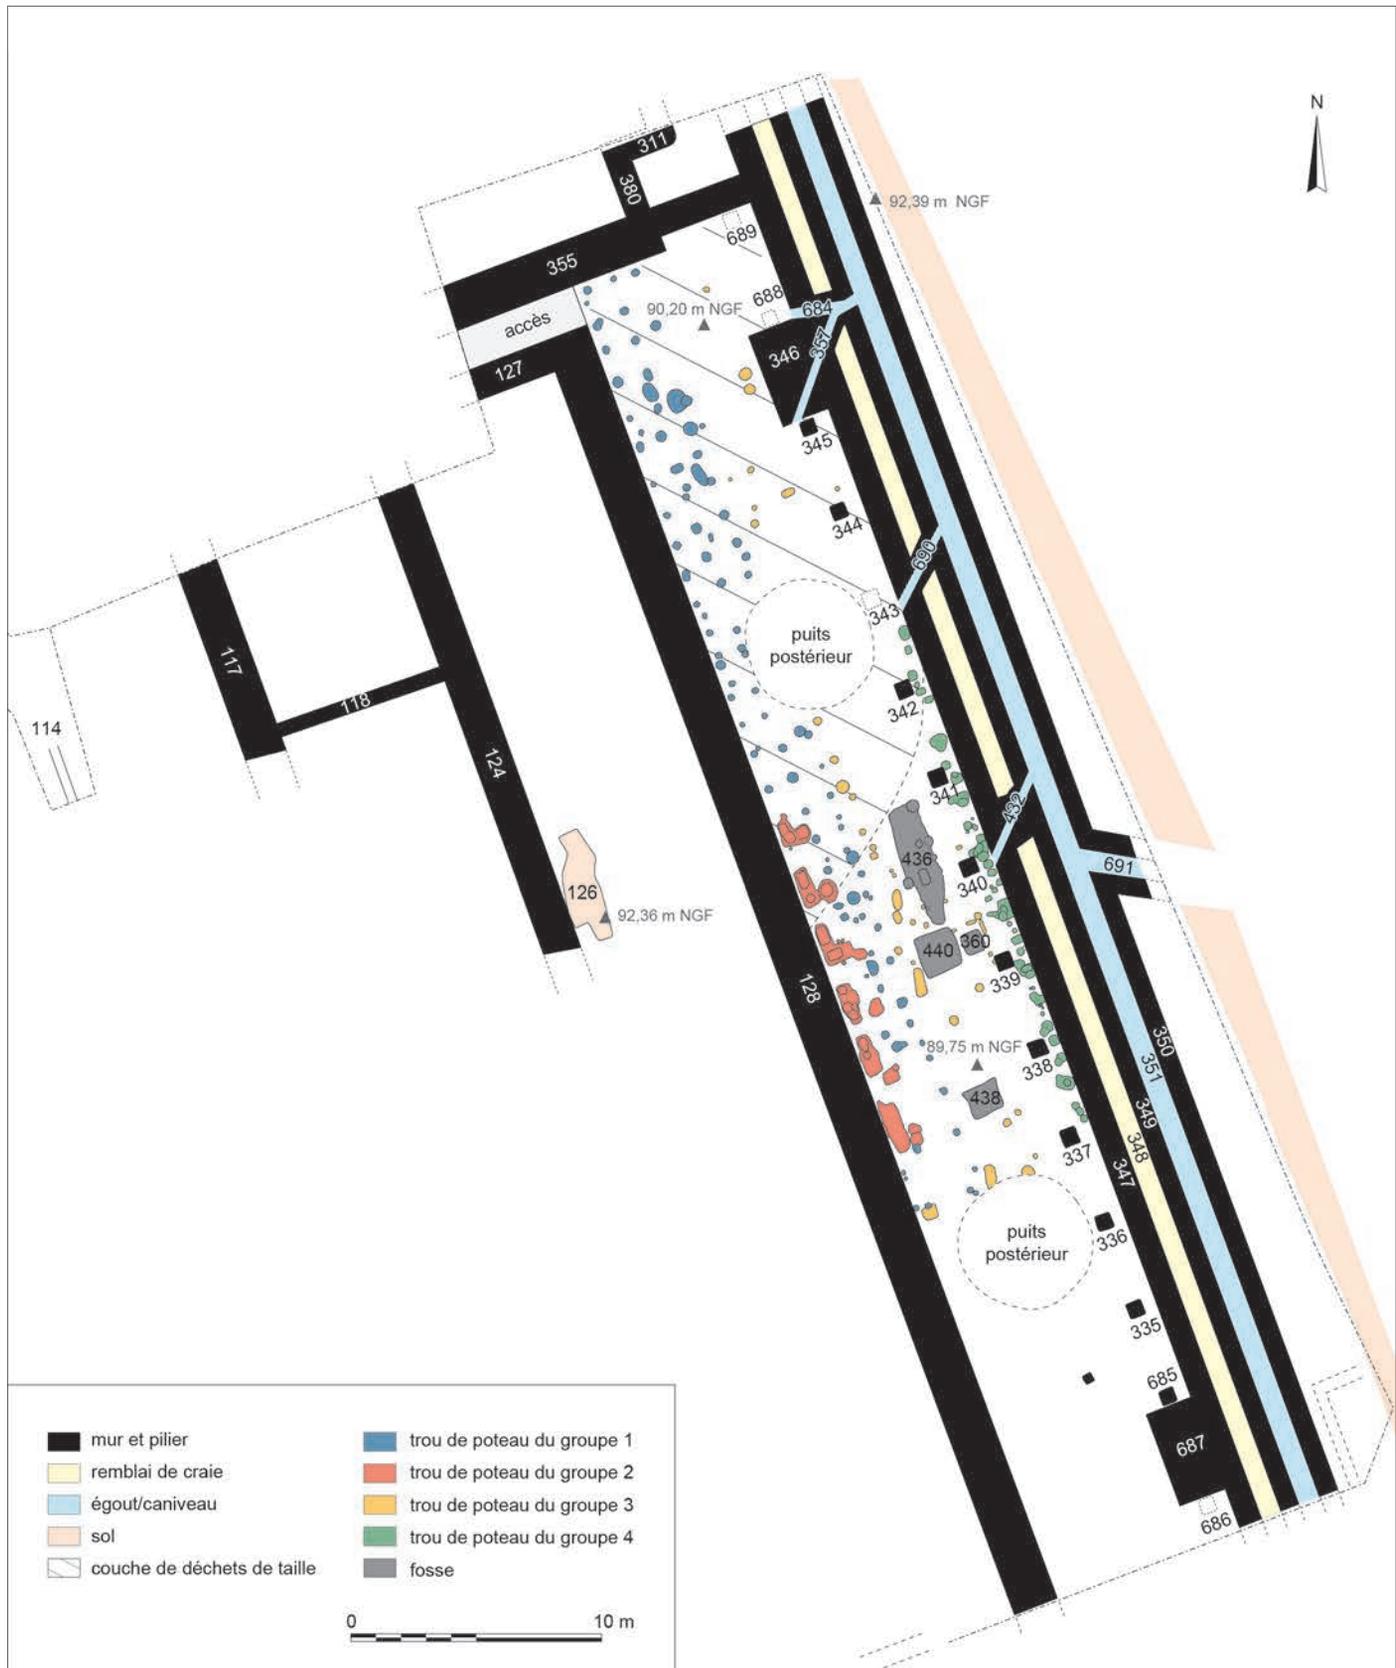
Fig. 2 – Plan d'ensemble des vestiges de la fouille du 59 rue Belin (DAO : F. Moiret, Inrap, É. Jouhet).

La grande salle semi-enterrée mise au jour rue Belin mesure au moins 57 m de long (elle se poursuit au sud au-delà de l'emprise de fouille) sur 7,80 m de large. Aménagée dans un vaste creusement dans le substrat géologique d'une profondeur de 2 m, elle est dotée à l'intérieur d'un alignement de pilastres et bordée à l'est par un large égout (fig. 2 et 3).

Le mur ouest (128) du bâtiment, restitué sur 54,50 m de long, mesure 1,80 m de large (fig. 2). En raison de la récupération des matériaux de construction, seules quelques portions de son élévation étaient encore en place (fig. 4, A). La partie la mieux conservée se trouve au sud du bâtiment. À cet endroit, la maçonnerie a pu être relevée sur une longueur de 5,20 m et une hauteur de 1,50 m. Si la face ouest du mur n'est pas parementée et s'appuie directement contre la paroi du creusement réalisé dans le substrat géologique, la face est présente en revanche un parement construit à l'aide de moellons d'une hauteur constante de 0,10 m et d'une longueur comprise entre 0,15 et 0,25 m. L'élévation de ce mur comporte dix assises représentant une hauteur totale de 1,10 m. Sa fondation se trouve à 0,40 m sous le fond de la salle ; elle est constituée de quatre assises de pierres. Les deux assises inférieures sont construites à l'aide de moellons de différents modules agencés irrégulièrement, tandis que les deux assises supérieures sont constituées de pierres peu épaisses. Le sommet de la dernière assise de la fondation est parfaitement horizontal et facilite ainsi la pose des pierres de parement. À l'extrémité nord de ce tronçon, la construction

Le mur est (347) du bâtiment a été observé sur une longueur totale de 54,50 m (fig. 2). Sa maçonnerie a été récupérée sur pratiquement toute sa longueur, à l'exception d'un tronçon encore en place dans la partie nord de la salle. Relevé sur 4,40 m de long et 1,45 m de haut, correspondant à 13 assises,

Au nord, la limite de la salle est matérialisée par un mur (355) repéré sur plus de 7,80 m de long (fig. 2). Il est lui aussi en grande partie récupéré et l'extrémité ouest de sa tranchée d'épierrement se prolonge à l'extérieur de la salle sur une distance de 3 m. En bordure septentrionale de la salle, il a tout d'abord été relevé à l'ouest sur 3,80 m de long et 1,80 m de large sous la forme d'une assise de moellons en élévation, puis à l'est, présentant un décrochement vers le nord, sa tranchée de récupération se prolonge sur 3,80 m de long, mais sur une largeur réduite à 1,20 m.

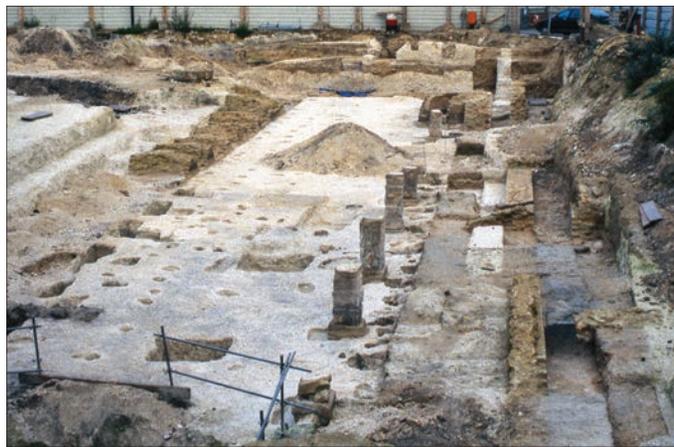
Fig. 3 – Vue d'ensemble depuis le sud des vestiges de la fouille du 59 rue Belin (clichés : P. Rollet).

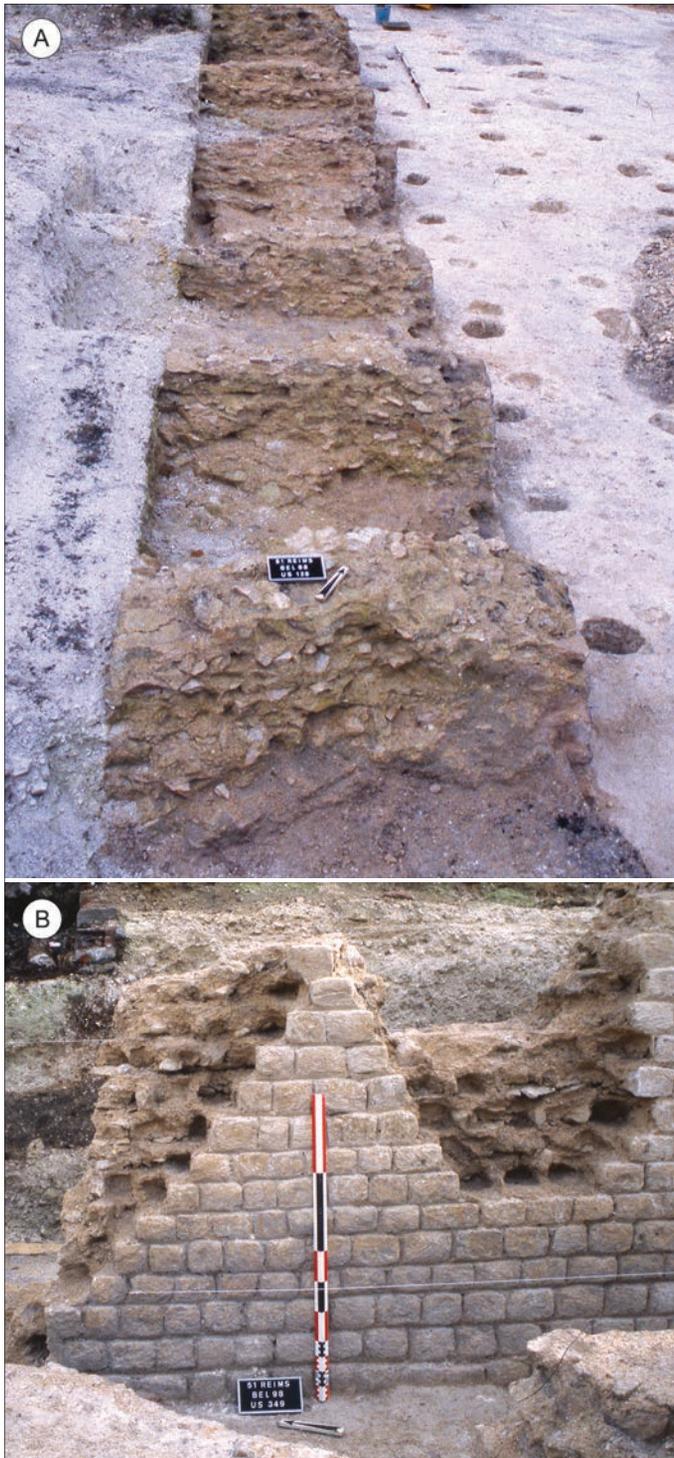
Fig. 4 – A, vue depuis le sud des restes de maçonnerie et de la tranchée de récupération du mur 128 ; B, vue depuis l'ouest du parement du mur 349 (clichés : P. Rollet).

Les murs de la salle (ainsi que ceux de l'égout d'ailleurs, voir *infra*, p. 126) présentent des caractéristiques techniques identiques attestant leur appartenance à une même phase de construction. Les parements sont en petit appareil très soigné, montés en *opus vittatum* (Adam 1995, p. 147), avec des moellons calcaires calibrés de forme pyramidante (Ginouvs, Martin 1985, pl. 4). Les assises des parements sont parfaitement horizontales, tandis que le blocage interne est constitué de petites pierres calcaires liées par un mortier de tuileau (fig. 4, A et B).

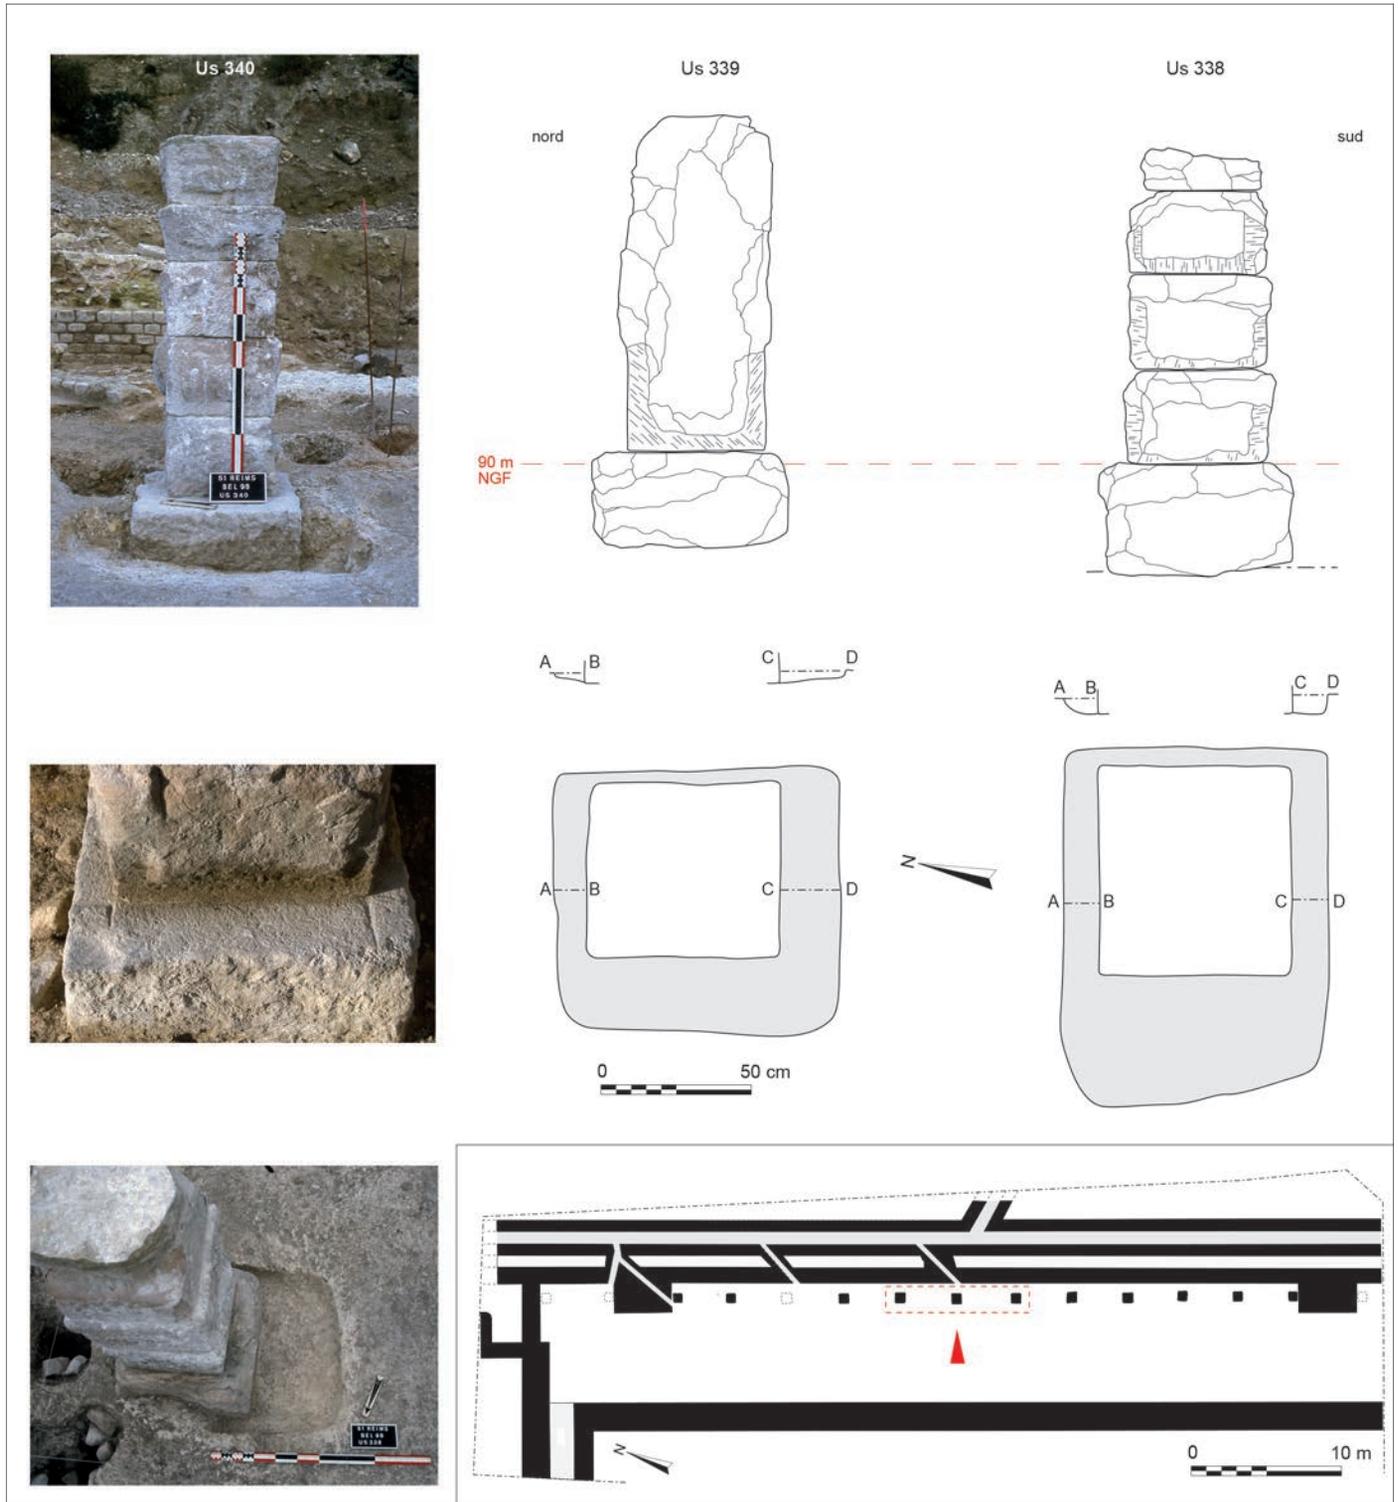
Fig. 5 – Plans et vue des élévations conservées de trois des piliers de la grande salle depuis l’ouest (en haut) ; plans et vue des bases et fondations de ces mêmes piliers (en bas) (DAO : F. Moiret, É. Jouhet ; clichés : P. Rollet).

Hormis pour trois d’entre eux qui ont été entièrement récupérés, les bases de ces piliers sont toutes constituées d’un monolithe calcaire de 0,60 m de côté et d’une hauteur de 0,35 m en moyenne. Chacune d’elles est ancrée dans un creusement d’environ 1 m de côté et profond de 0,15 m par rapport au sol de la grande salle. À trois reprises (345, 341 et 340), des encoches ont été observées sur la face supérieure de ces bases de piliers. Rectilignes et très peu profondes (1 cm), elles mesurent entre 5

et 8 cm de long et constituent les marques de pose des blocs supérieurs (fig. 5).

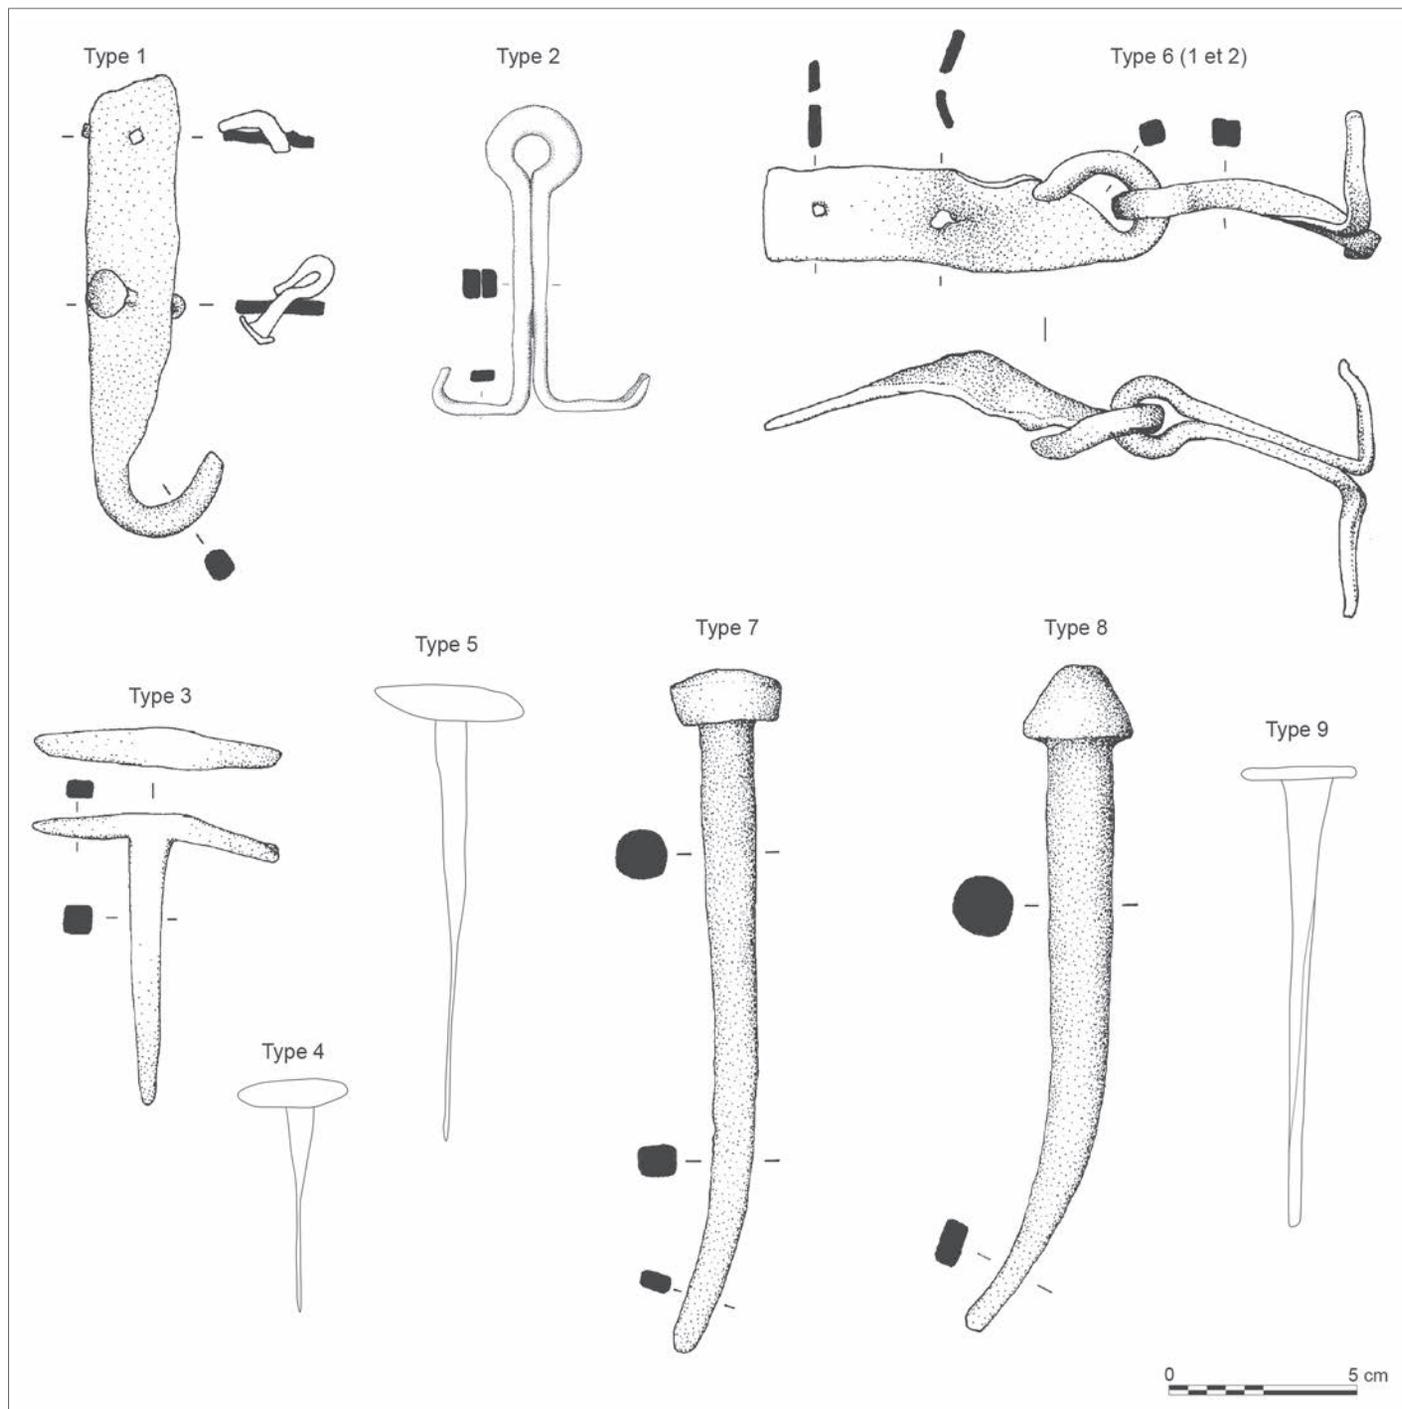
Fig. 6 – Dessins détaillés ou simplifiés des différents types d'objets métalliques retrouvés sur le sol de la grande salle dans la couche d'incendie (dessins : M. Brunet, UMR 6298 ARTEHIS).

leur taille, variant de 3,5 à 18 cm. Ils ont été localisés, prélevés puis enregistrés selon neuf types au fur et à mesure de la progression de la fouille (fig. 6). Les clous de charpente (type 7 et 8) mesurent 18 cm de long pour un diamètre de 1,5 cm avec une tête massive. Ils sont utilisés parfois dans le remplacement ou le renforcement d'une pièce de bois et seulement cinq de ces objets ont été retrouvés. Les clous du type 9 sont plus nombreux et répartis sur l'ensemble de la zone étudiée. Ils ont une longueur de 12 à 16 cm, un diamètre de 5 mm et sont utilisés pour la fixation des échantignoles et des chevrons. Les clous de type 5 sont les plus nombreux ; ils correspondent à une longueur comprise entre 6 et 11 cm et ont pu être utilisés pour la fixation des voliges. Le type 4 regroupe des éléments de 3,5 à 6 cm de long. Les artefacts de type 3 sont en forme de T, sortes de crampons de fixation dont la longueur de la tige verticale est comprise entre 6 et 10 cm et celle de la partie horizontale entre 5 et 8 cm. D'autres objets présents en grand nombre ont également été prélevés ; il s'agit d'éléments constitués de deux parties : la première (type 1) est plate, épaisse de 4 à 5 mm, longue de 12 cm et large de 2,5 cm et percée de deux ou trois trous. La partie plate s'affine ensuite et se termine en forme d'ergot d'une section ovale qui reçoit la seconde (type 2). Celle-ci correspond à une sorte de goupille dont les extrémités, recourbées à angle droit, semblent servir à fixer d'autres composants. Ces deux types d'objets ont été recueillis le plus souvent séparément, mais à deux reprises ils étaient encore en connexion (type 6). Moins courants que les clous de charpente, ils trouvent tout de même des parallèles sur d'autres sites archéologiques, et notamment le sanctuaire de *Mars Mullo* à Allonnes (Sarthe) (Gruel, Brouquier-Reddé 2003, p. 78-79) ou celui de Jublains (Mayenne) (Naveau 2006). De manière plus large et désignés sous les termes de « crochet de suspension » (type 1) et de « piton riveté » (type 2), ils semblent associés de manière récurrente au « couvrement des plafonds des espaces de circulation des monuments culturels, des édifices balnéaires et des vastes demeures privées » (Loiseau 2009, p. 448 ; 2013, p. 51-52). Des restitutions de leur agencement sont même proposées, comme à Augst (Suisse) à la curie et au temple 2 du plateau du Sichel (Schaltenbrand Obrencht 1996). Cependant, celle-ci nous paraît difficile à mettre en œuvre (comme c'est le cas ailleurs : Loiseau 2009, p. 253-254).

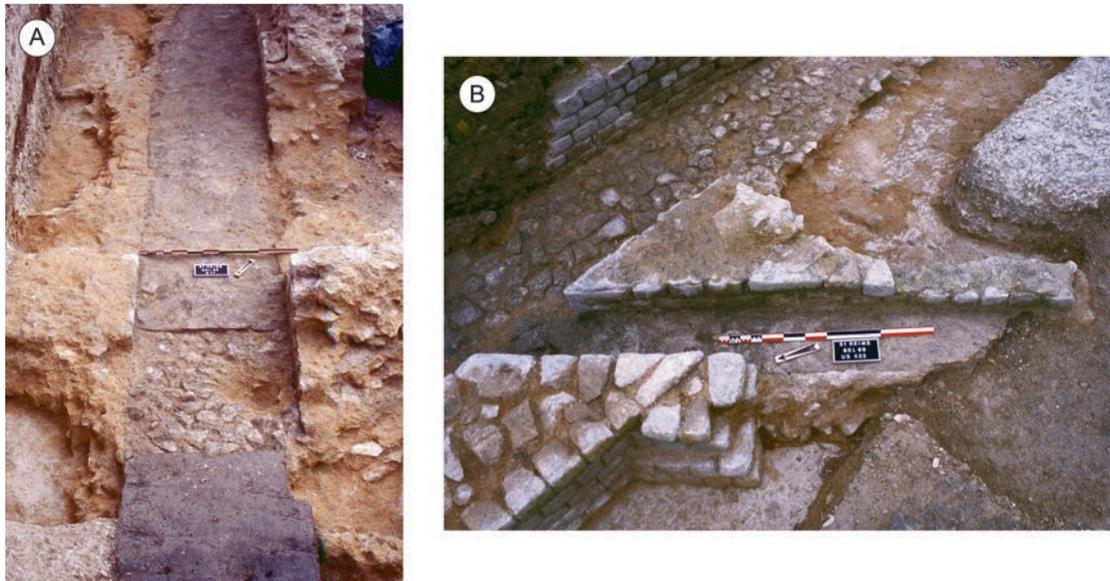
Fig. 7 – A, vue depuis le nord d'une portion du collecteur principal (351) avec au premier plan le témoin de sa couche d'utilisation (à gauche) ; B, vue depuis l'ouest du caniveau secondaire le plus méridional (432), avec en arrière-plan le fond en pierres calcaires et mortier non lissé du collecteur principal (clichés : P. Rollet).

Le grand collecteur (351), relevé sur toute la longueur du site, est composé de deux murs parallèles (349 et 350) espacés de 0,90 m et qui mesurent chacun 0,75 m de large. Leur fondation est ancrée de 0,35 m dans la craie géologique. Au nord, le mur ouest (349) est partiellement conservé sur une hauteur de 1,70 m qui correspond à dix-sept assises de moellons calcaires. Le mur est parementé sur les deux faces. Le parement interne est vertical et ne présente pas de départ de voûte. Le fond de cet égout (351) est formé d'un lit de 15 cm d'épaisseur aménagé avec de petites pierres noyées dans un mortier de tuileau non lissé en surface. D'après les relevés altimétriques, on peut déduire que la pente de cet égout va du sud vers le nord et qu'elle est de l'ordre de 0,23 m sur une distance de 45 m (de 90,05 à 89,82 m NGF), soit une pente d'environ 0,50 %. Les couches correspondant à son utilisation (couches de décantation) sont constituées d'un sédiment très fin de couleur grisâtre, dont l'accumulation atteint une épaisseur de 0,50 m (fig. 7).

Le quatrième et dernier caniveau (432) est localisé à 10,50 m au sud du précédent (fig. 7). Il s'inscrit dans la construction des murs 347 et 349 qu'il traverse pour rejoindre le collecteur principal avec lequel il forme un angle de 45°. Il est conservé sur une longueur maximale de 2 m et ses parements possèdent encore deux assises correspondant à une hauteur de 0,22 m.

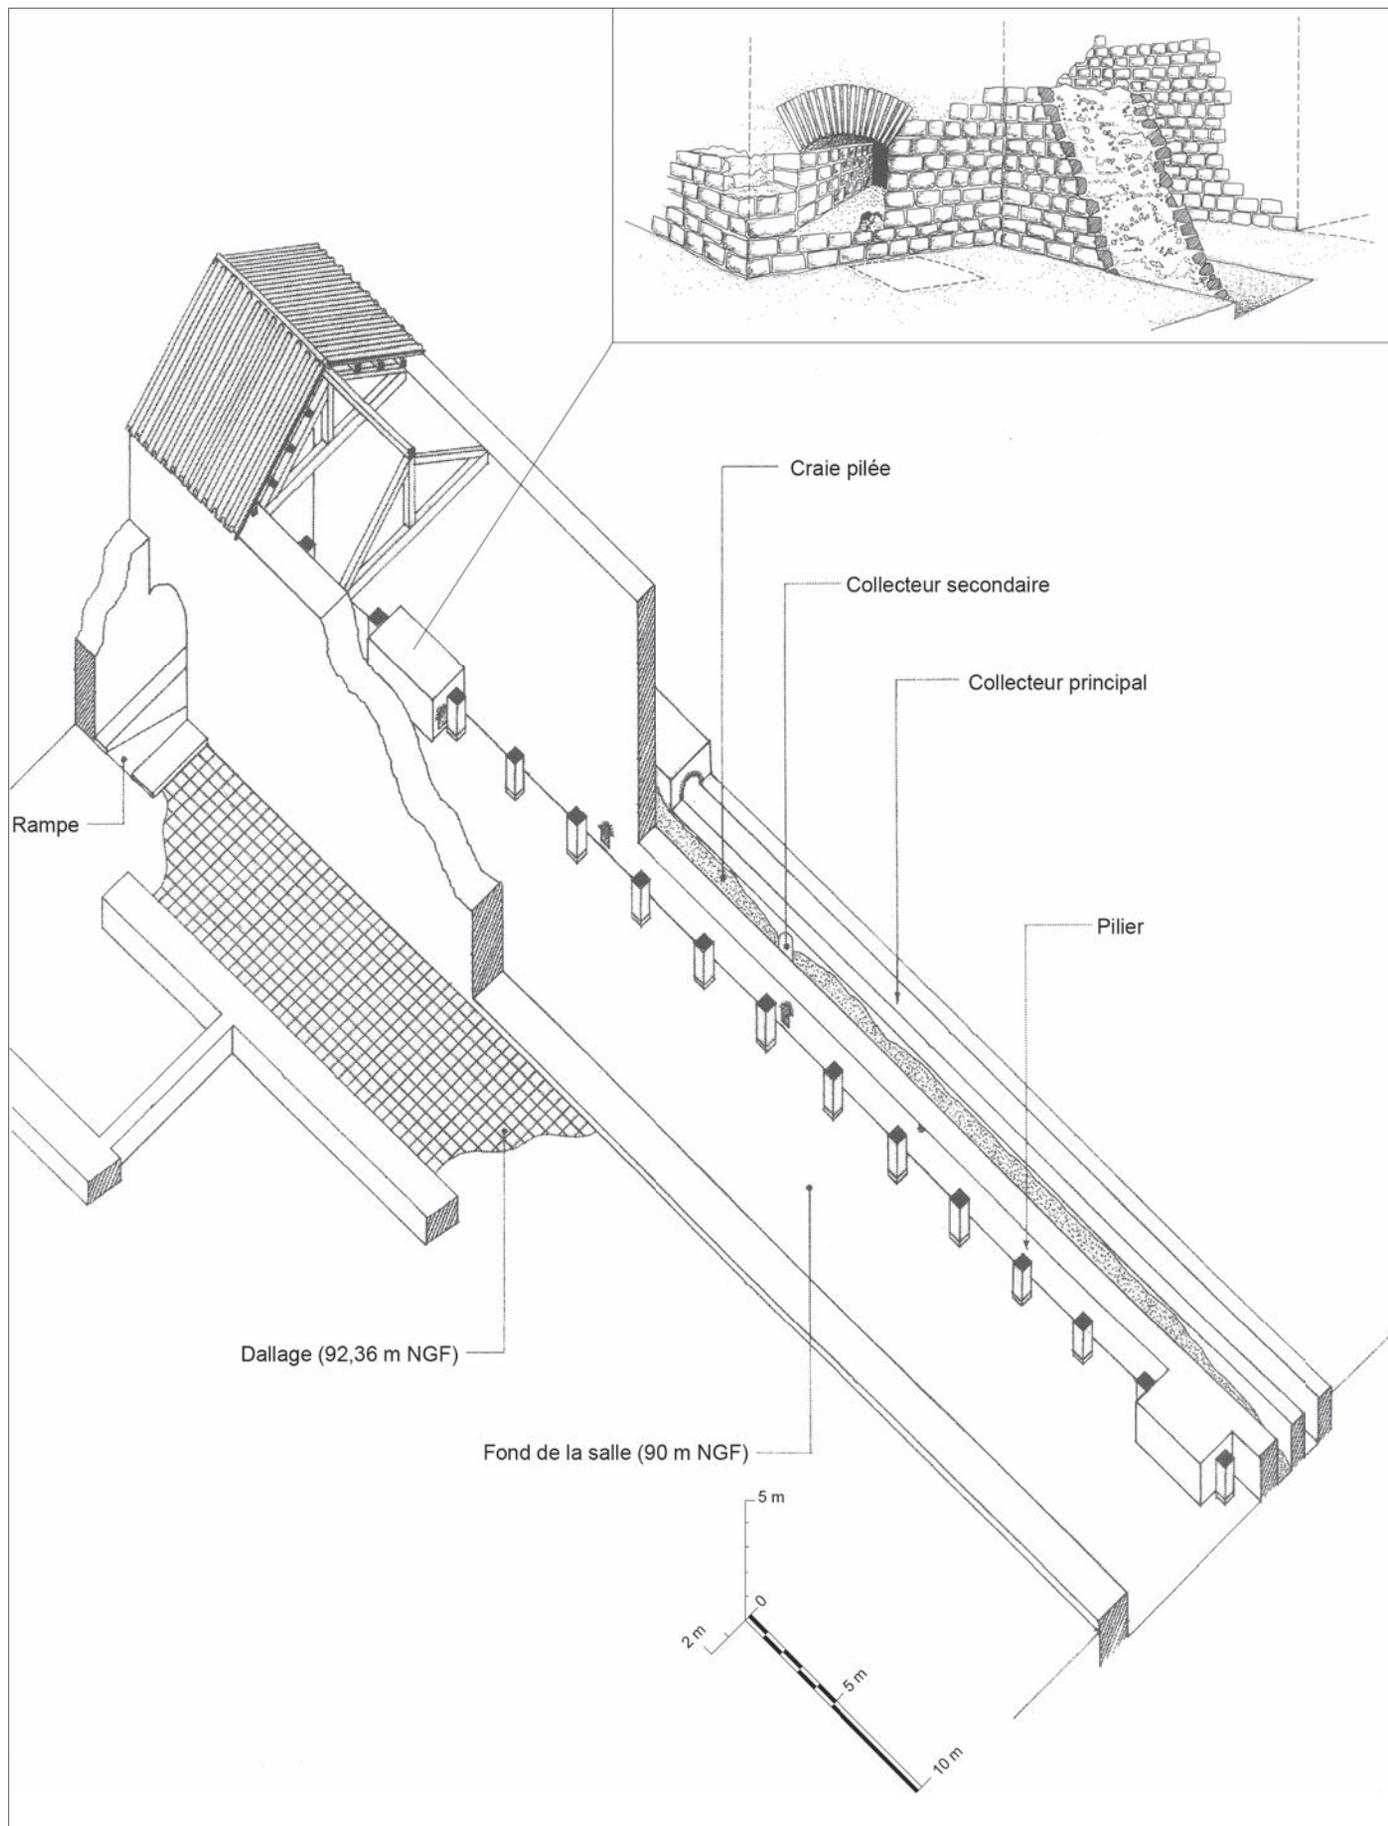
Fig. 8 – Proposition de restitution de la grande salle et de ses égouts, et restitution du caniveau 357 construit dans le massif 346 avec sa voûte en tuiles (vue axonométrique et dessin : M. Poirier, architecte DPLG).

Le réseau d'égouts présent à l'est de la grande salle est un système de drainage élaboré (fig. 8). Les dimensions importantes de l'égout principal offrent la possibilité de capter les eaux pluviales ou usées d'une aire de plusieurs milliers de mètres carrés, même lors de violentes averses. Il faut aussi noter que la pente de ce réseau se dirige vers le nord, vers la limite de la ville qui est matérialisée par le tracé de l'enceinte. La présence de ce collecteur dans lequel se jetaient des égouts venant de la salle permet d'évoquer une structure liée à l'hydraulique – réservoir ou citerne –, peut-être en rapport avec un ensemble thermal (*natatio*), mais dont la construction semble ne pas avoir abouti.

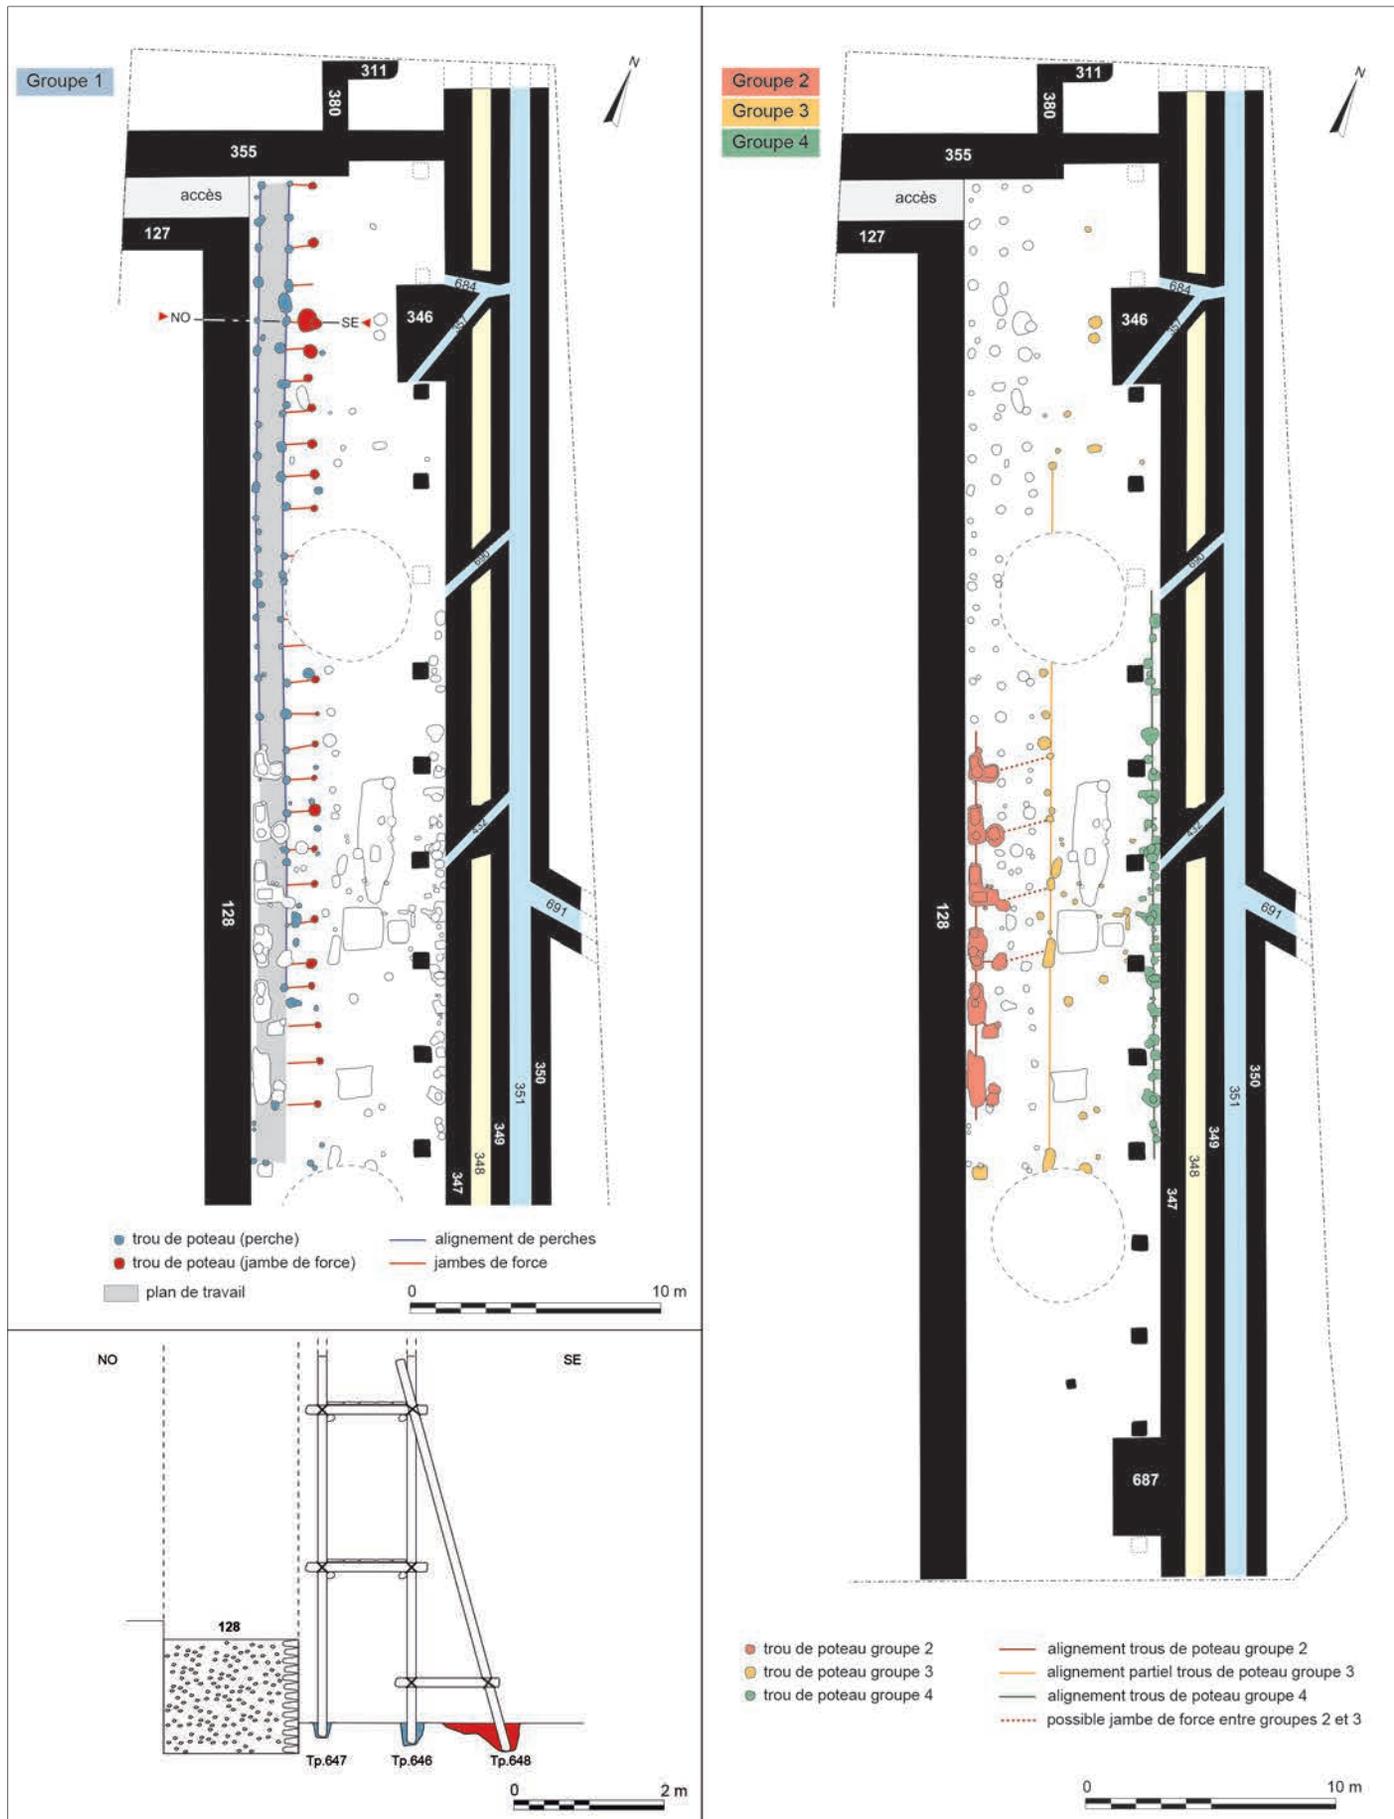
Fig. 9 – Hypothèses de restitution des systèmes d'échafaudages liés aux trous de poteau du premier ensemble (à gauche) et des trous de poteau des groupes 2 à 4 (à droite) (DAO : É. Jouhet).

Ce premier groupe s'apparente aux vestiges d'un échafaudage installé pour la construction du mur ouest (128) de la salle. Le plan des trous de poteau permet de proposer la restitution d'un échafaudage de type indépendant, constitué de perches maintenues par des étais ou des jambes de force (Adam 1995, p. 86). Il devait offrir une largeur de travail relativement importante, qui peut être estimée entre 1,50 et 1,75 m (fig. 9). En outre, l'hypothèse d'ancrages dans le mur renforçant ce système d'échafaudage fondé dans le substrat – comme au temple de Pompéi consacré à Fortune Auguste, où trois alignements de trous de poteau sont associés à une série de boulines identifiées dans les maçonneries (Coutelas *et al.* 2017, p. 167) – n'a pu être vérifiée sur ce site. En effet, la très forte récupération ultérieure du mur 128 (voir *supra*, p. 121-122) n'a permis d'observer son parement, dans la portion concernée, que sur quelques tronçons de trop faibles longueurs et surtout hauteurs.

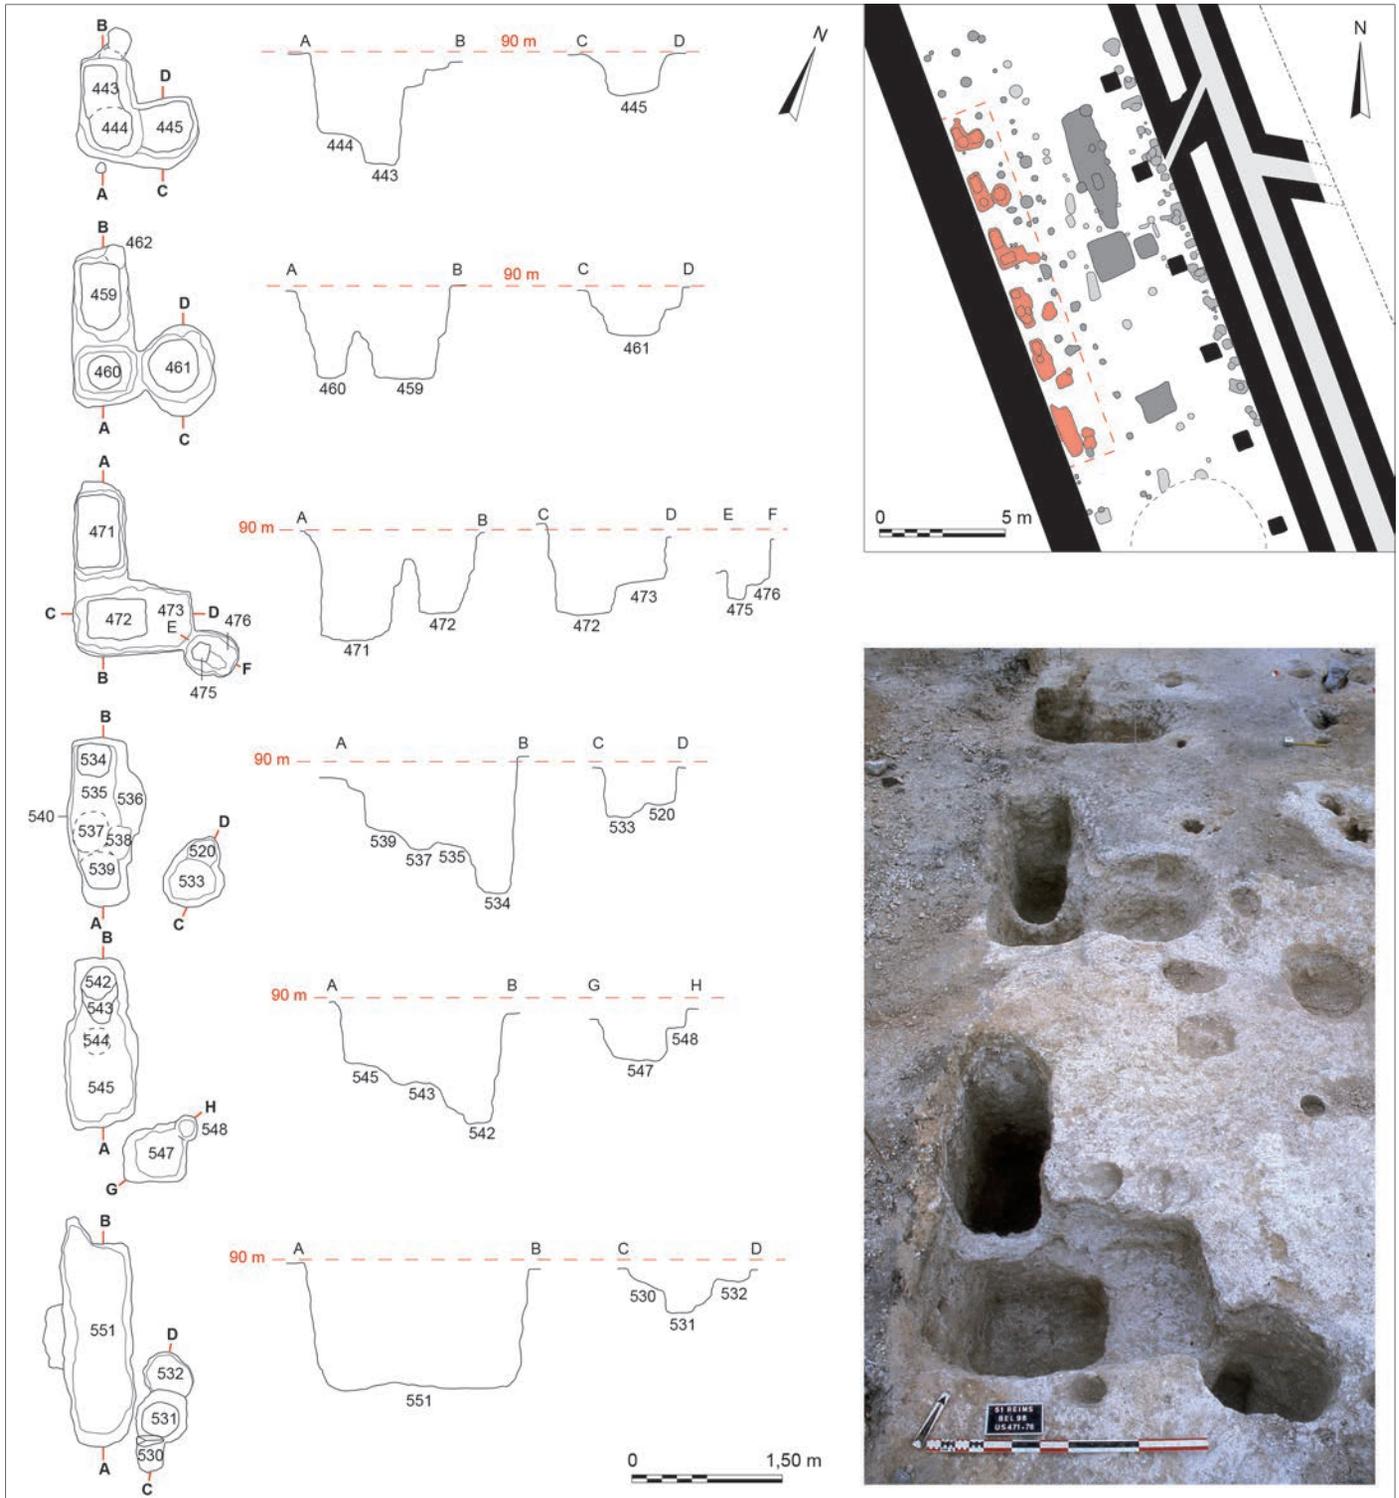
Fig. 10 – Plans et coupes des trous de poteau du deuxième groupe (à gauche) ; vue depuis le sud des trois trous de poteau les plus septentrionaux du groupe 2 (en bas à droite) (DAO : F. Moiret, É. Jouhet ; cliché : P. Rollet).

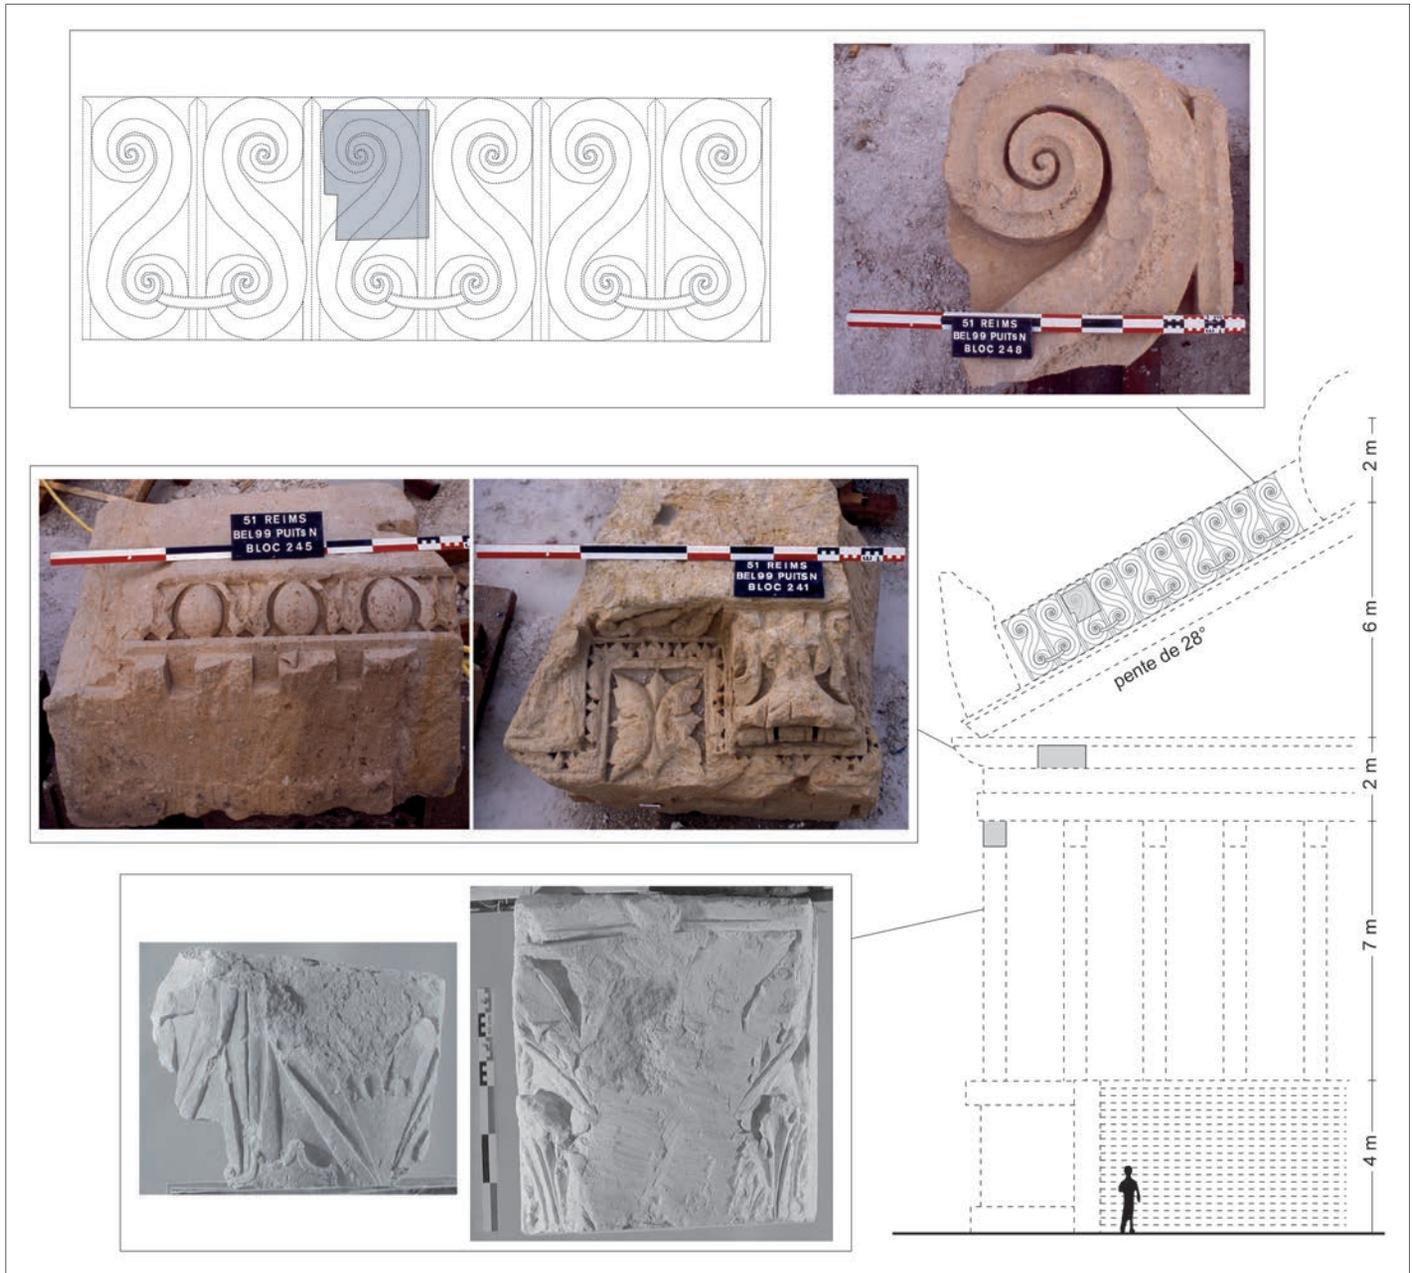
Fig. 11 – Exemples de blocs sculptés (colonne ciselée, chapiteau corinthien, corniche corinthienne, frise à hastes et volutes en « S ») employés dans le cuvelage des puits et leurs positions envisagées dans l'hypothétique restitution d'une construction monumentale, un temple (clichés : G. Gellert, Inrap, P. Rollet ; restitution : V. Brunet-Gaston, Inrap).

Concernant l'architecture monumentale (fig. 11), l'inventaire des blocs (Brunet-Gaston, *in* Rollet dir. 2006a, p. 128-155) a permis de recenser tout d'abord des éléments de piliers et de colonnades avec des fragments débités de tambours de colonnes à imbrication, de colonnes à décors ciselés et de piliers à décor de hampes végétales. On comptabilise également de manière plus limitée quelques exemplaires de chapiteaux toscans et corinthiens, ainsi qu'un élément de frise d'entablement à décor d'amour ailé. Les blocs identifiés comme des éléments de corniches sont plus nombreux (23). Ils appartiennent à une corniche corinthienne avec un rang à décor d'oves et fers de lance surmonté d'une rangée de denticules carrés, puis au registre médian et supérieur un décor de caissons. Selon V. Brunet-Gaston, le module de cette corniche peut être rapproché de celui du grand temple du Cigognier à Avenches (Suisse) (Bridel 2015).
