Le lieu-dit des « Trois-Piliers » : un ensemble à caractère monumental du III^e s. apr. J.-C. dans la périphérie nord-est de Reims/*Durocortorum* ?

Philippe ROLLET* et Émilie JOUHET**

Résumé. La fouille du 59 rue Belin dans le quartier des « Trois-Piliers » a permis de mettre au jour une grande salle semi-enterrée à la manière d'un cryptoportique. Longue d'au moins 57 m et large de 7,80 m, elle est aménagée d'une série de piliers le long de son mur oriental et bordée à l'extérieur d'un large égout. Construit au début du III^e s., cet édifice est partiellement détruit par un incendie à la fin du deuxième tiers du III^e s. Sa réoccupation intervient rapidement, vers les années 260, avec la construction in son sein de deux puits massifs cuvelés avec des blocs de grand

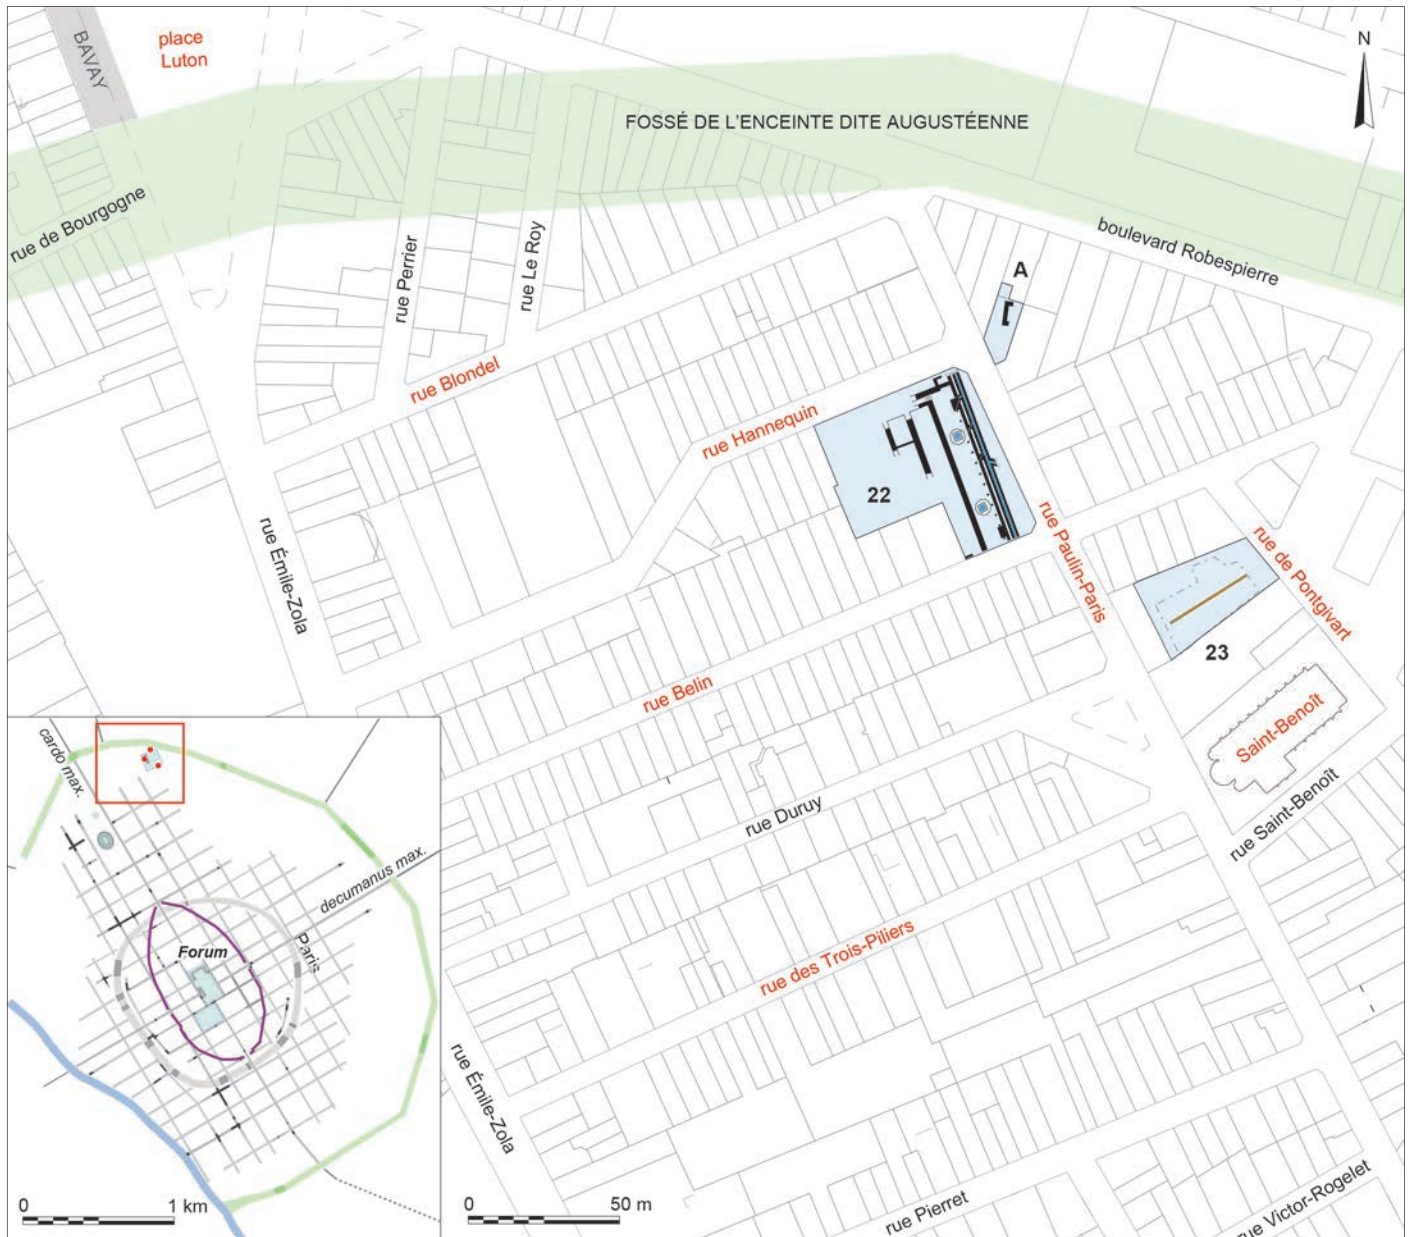
Fig. 1 – Contexte archéologique de la fouille du 59 rue Belin, au sein de la ville du Haut-Empire, d’après les mentions anciennes (rues citées dans les textes anciens en rouge) et les opérations d’archéologie préventive situées à proximité (murs en noir et fossé en brun) (DAO : É. Jouhet, P. Rollet, Inrap).

Le quartier des « Trois-Piliers » se trouve à 950 m du fossé de l'*oppidum* gaulois et des fortifications tardive et médiévale sur une des légères hauteurs qui dominent Reims. Il occupe les franges du quart nord-est de la ville du Haut-Empire, bordées par l'enceinte « augustéenne » située entre quelques dizaines de mètres et 150 m au nord. La voie Reims-Bavay se trouve, quant à elle, à 250 m (fig. 1).

à l’usine de noir animal, ont travaillé à la démolition partielle d’un massif de maçonnerie romaine ayant supporté, disait-on, le troisième pilier. Son endroit serait virtuellement à la rencontre des axes des rues Hennequin et Paulin-Paris » (1912, p. 30) (fig. 1), confortant l’idée d’une mémoire collective concernant ces restes antiques.

Le fort potentiel archéologique de cette partie de la ville antique a été confirmé en 1998 et 1999 lors de la réalisation d'une fouille préventive au 59 rue Belin (22)⁷ par une équipe de l'Inrap (Rollet dir. 2006a) (fig. 1). Menée sur une surface de près de 1 000 m², elle a démontré pour la première fois la conservation encore en place de structures massives dans le quartier des « Trois-Piliers ».

Plus tard, en 2005 et 2006, deux diagnostics archéologiques au 29 rue Pongivart (23) (Rollet 2005) et au 52 rue Paulin-Paris (Rollet dir. 2006b) (fig. 1, A) – le premier étant suivi d'une fouille (Lefils 2008) – ont confirmé les résultats obtenus rue Belin.

La reprise des sources anciennes et l'étude des nombreux blocs architecturaux sculptés, mis au jour lors de la fouille des puits et du démontage de leur cuvelage, et les résultats de la fouille réalisée rue de Pontgivart (23) (Lefils 2008) (fig. 1) permettent d'avancer quelques hypothèses de restitution du temple probablement édifié à proximité. L'élévation du temple pourrait atteindre 21 m de hauteur (Brunet-Gaston, *in* Rollet dir. 2006a, p. 154 ; Neiss 2010a, p. 190) (fig. 11). Le monument, sur sa plateforme, surplomberait alors le centre urbain de plus de 35 m. Dès lors, à l'arrivée de la voie d'Agrippa, le temple, bien qu'éloigné de plus de 1 km, aurait été nettement visible de tous les points de la ville : aussi bien des quartiers nord, que ceux du centre et même du sud.

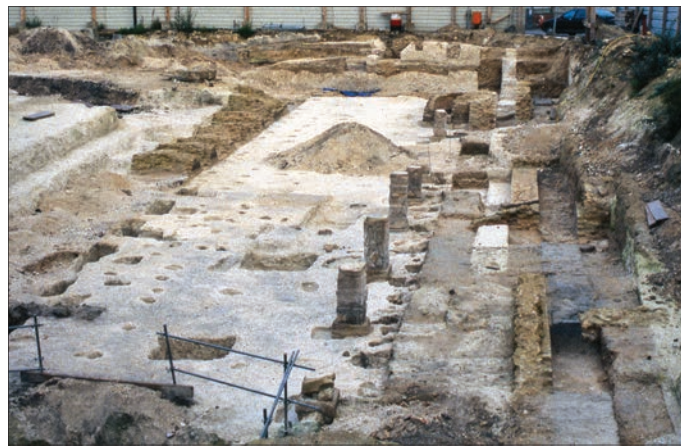
Fig. 3 – Vue d'ensemble depuis le sud des vestiges de la fouille du 59 rue Belin (clichés : P. Rollet).

La grande salle semi-enterrée mise au jour rue Belin mesure au moins 57 m de long (elle se poursuit au sud au-delà de l'emprise de fouille) sur 7,80 m de large. Aménagée dans un vaste creusement dans le substrat géologique d'une profondeur de 2 m, elle est dotée à l'intérieur d'un alignement de pilastres et bordée à l'est par un large égout (fig. 2 et 3).

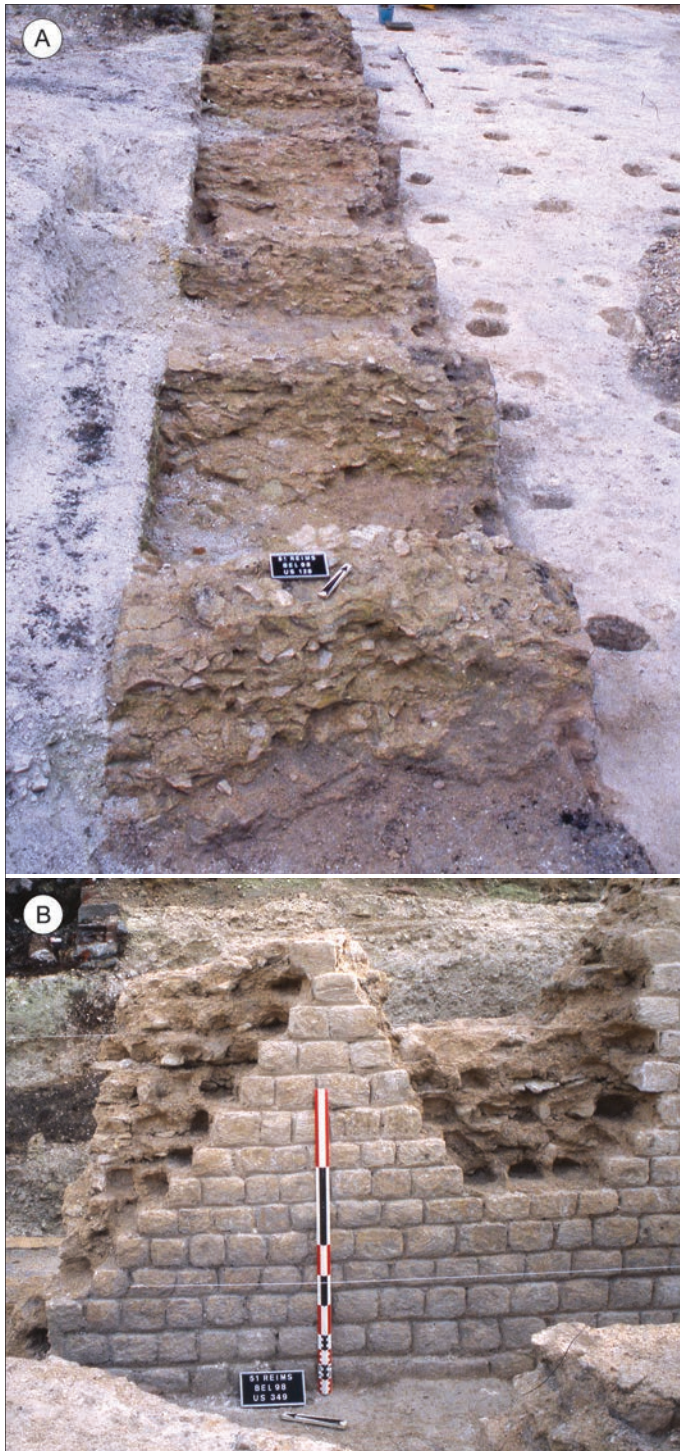
Fig. 4 – A, vue depuis le sud des restes de maçonnerie et de la tranchée de récupération du mur 128 ; B, vue depuis l'ouest du parement du mur 349 (clichés : P. Rollet).

Les murs de la salle (ainsi que ceux de l'égout d'ailleurs, voir *infra*, p. 126) présentent des caractéristiques techniques identiques attestant leur appartenance à une même phase de construction. Les parements sont en petit appareil très soigné, montés en *opus vittatum* (Adam 1995, p. 147), avec des moellons calcaires calibrés de forme pyramidante (Ginouvs, Martin 1985, pl. 4). Les assises des parements sont parfaitement horizontales, tandis que le blocage interne est constitué de petites pierres calcaires liées par un mortier de tuileau (fig. 4, A et B).

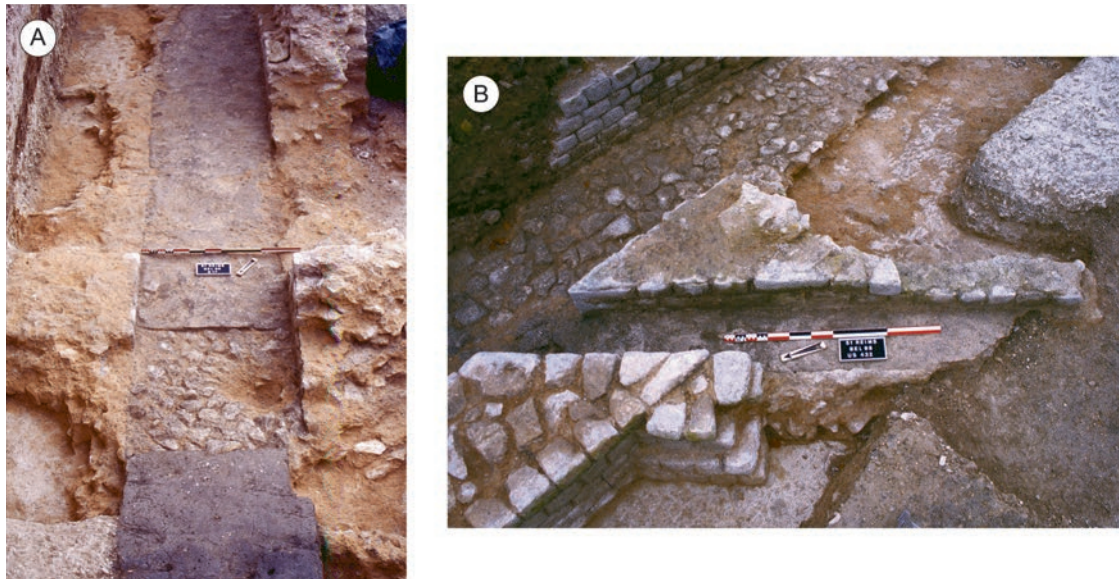
Fig. 7 – A, vue depuis le nord d'une portion du collecteur principal (351) avec au premier plan le témoin de sa couche d'utilisation (à gauche) ; B, vue depuis l'ouest du caniveau secondaire le plus méridional (432), avec en arrière-plan le fond en pierres calcaires et mortier non lissé du collecteur principal (clichés : P. Rollet).

Le grand collecteur (351), relevé sur toute la longueur du site, est composé de deux murs parallèles (349 et 350) espacés de 0,90 m et qui mesurent chacun 0,75 m de large. Leur fondation est ancrée de 0,35 m dans la craie géologique. Au nord, le mur ouest (349) est partiellement conservé sur une hauteur de 1,70 m qui correspond à dix-sept assises de moellons calcaires. Le mur est parementé sur les deux faces. Le parement interne est vertical et ne présente pas de départ de voûte. Le fond de cet égout (351) est formé d'un lit de 15 cm d'épaisseur aménagé avec de petites pierres noyées dans un mortier de tuileau non lissé en surface. D'après les relevés altimétriques, on peut déduire que la pente de cet égout va du sud vers le nord et qu'elle est de l'ordre de 0,23 m sur une distance de 45 m (de 90,05 à 89,82 m NGF), soit une pente d'environ 0,50 %. Les couches correspondant à son utilisation (couches de décantation) sont constituées d'un sédiment très fin de couleur grisâtre, dont l'accumulation atteint une épaisseur de 0,50 m (fig. 7).

Le quatrième et dernier caniveau (432) est localisé à 10,50 m au sud du précédent (fig. 7). Il s'inscrit dans la construction des murs 347 et 349 qu'il traverse pour rejoindre le collecteur principal avec lequel il forme un angle de 45°. Il est conservé sur une longueur maximale de 2 m et ses parements possèdent encore deux assises correspondant à une hauteur de 0,22 m.
