Activités artisanales sur la rive droite de la Vesle à Reims/Durocortorum

Activités artisanales sur la rive droite de la Vesle à Reims/*Durocortorum*

Résumé. *Le site archéologique du boulevard Dr Henri-Henrot, situé dans un secteur excentré de l'agglomération antique en bord de Vesle, a livré plusieurs types de productions artisanales datées entre le II^e et les premières décennies du V^e s. apr. J.-C. Les vestiges les plus anciens concernent les pratiques de transformation du métal, avec la présence de nombreux foyers et de couches charbonneuses contenant des battitures, et l'activité textile attestée par la découverte de fosses de stockage d'argile smectique, de*

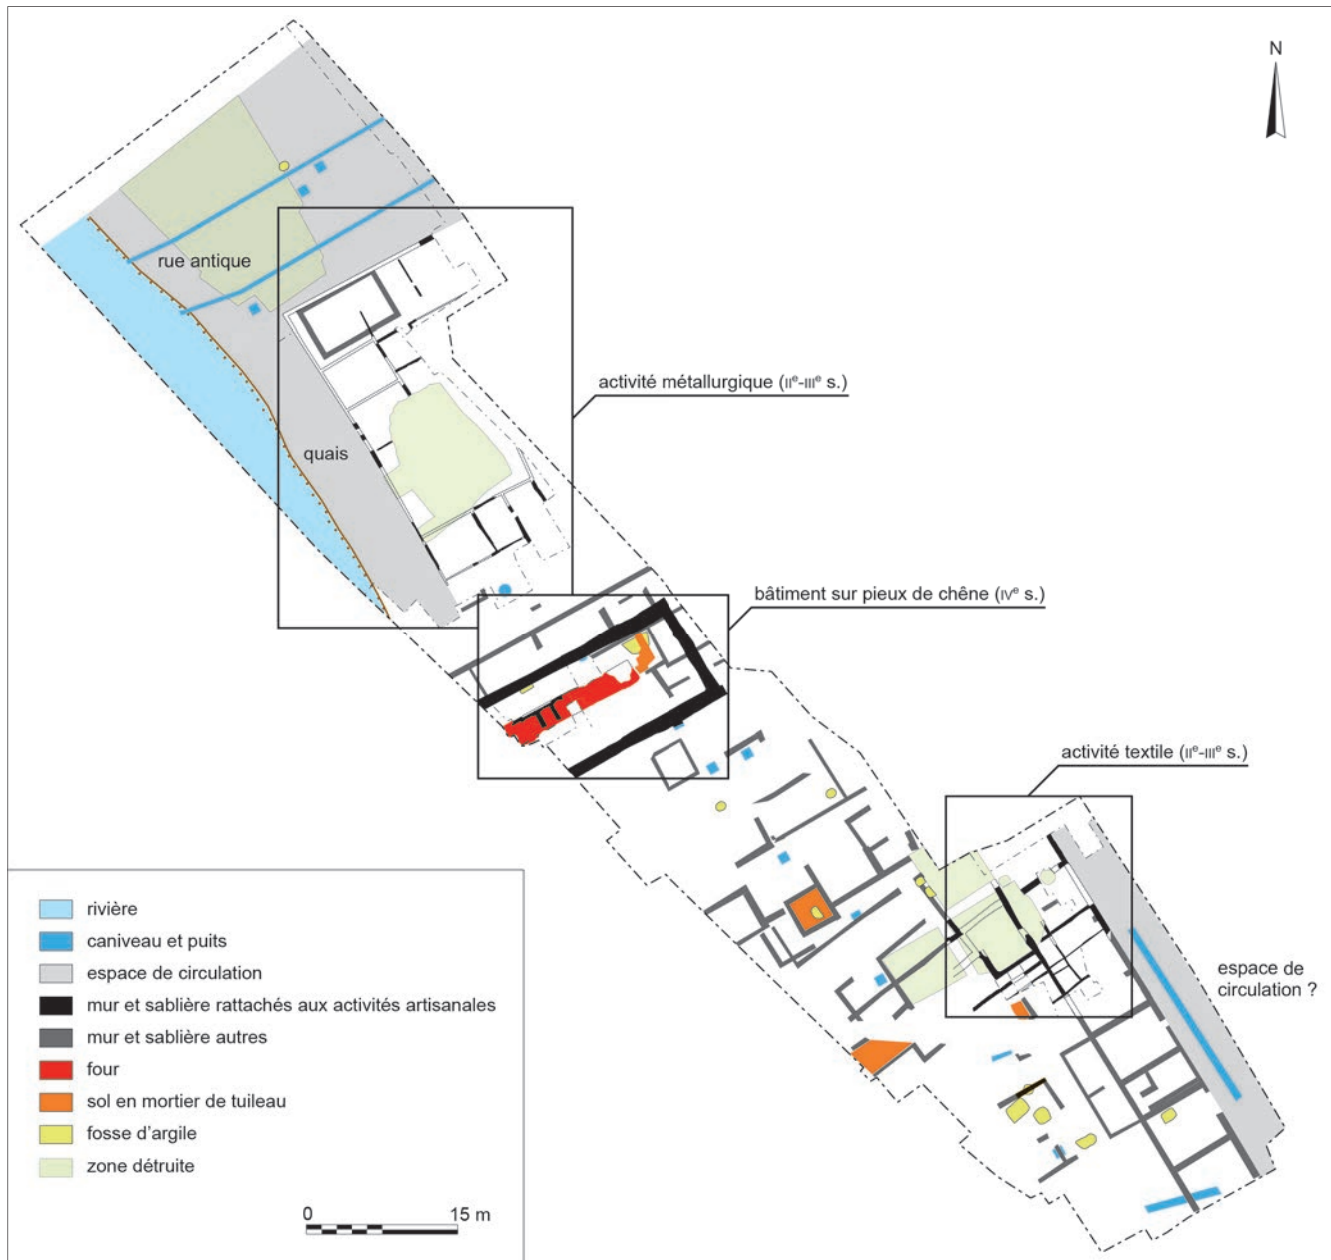
Fig. 3 – Reims, boulevard Dr Henri-Henrot : plan simplifié des vestiges antiques, toutes phases confondues (DAO : F. Moiret, P. Rollet, Inrap).

D’abord anecdotique, la vocation artisanale du secteur est plus prégnante au 2^e s. et au 3^e s. (fig. 3). Si les premiers objets évoquant l’activité textile apparaissent sur le site au tout début du 1^{er} s. apr. J.-C., ils représentent une part très négligeable du mobilier découvert. En effet, seul un objet relatif au travail textile est répertorié pour chacun des états de la phase 1. C’est seulement au cours de la phase 2 (au début du 2^e s. apr. J.-C.) et surtout de la phase 3 (à partir du milieu du 2^e s. apr. J.-C.) que la quantité d’artefacts en lien avec le travail textile

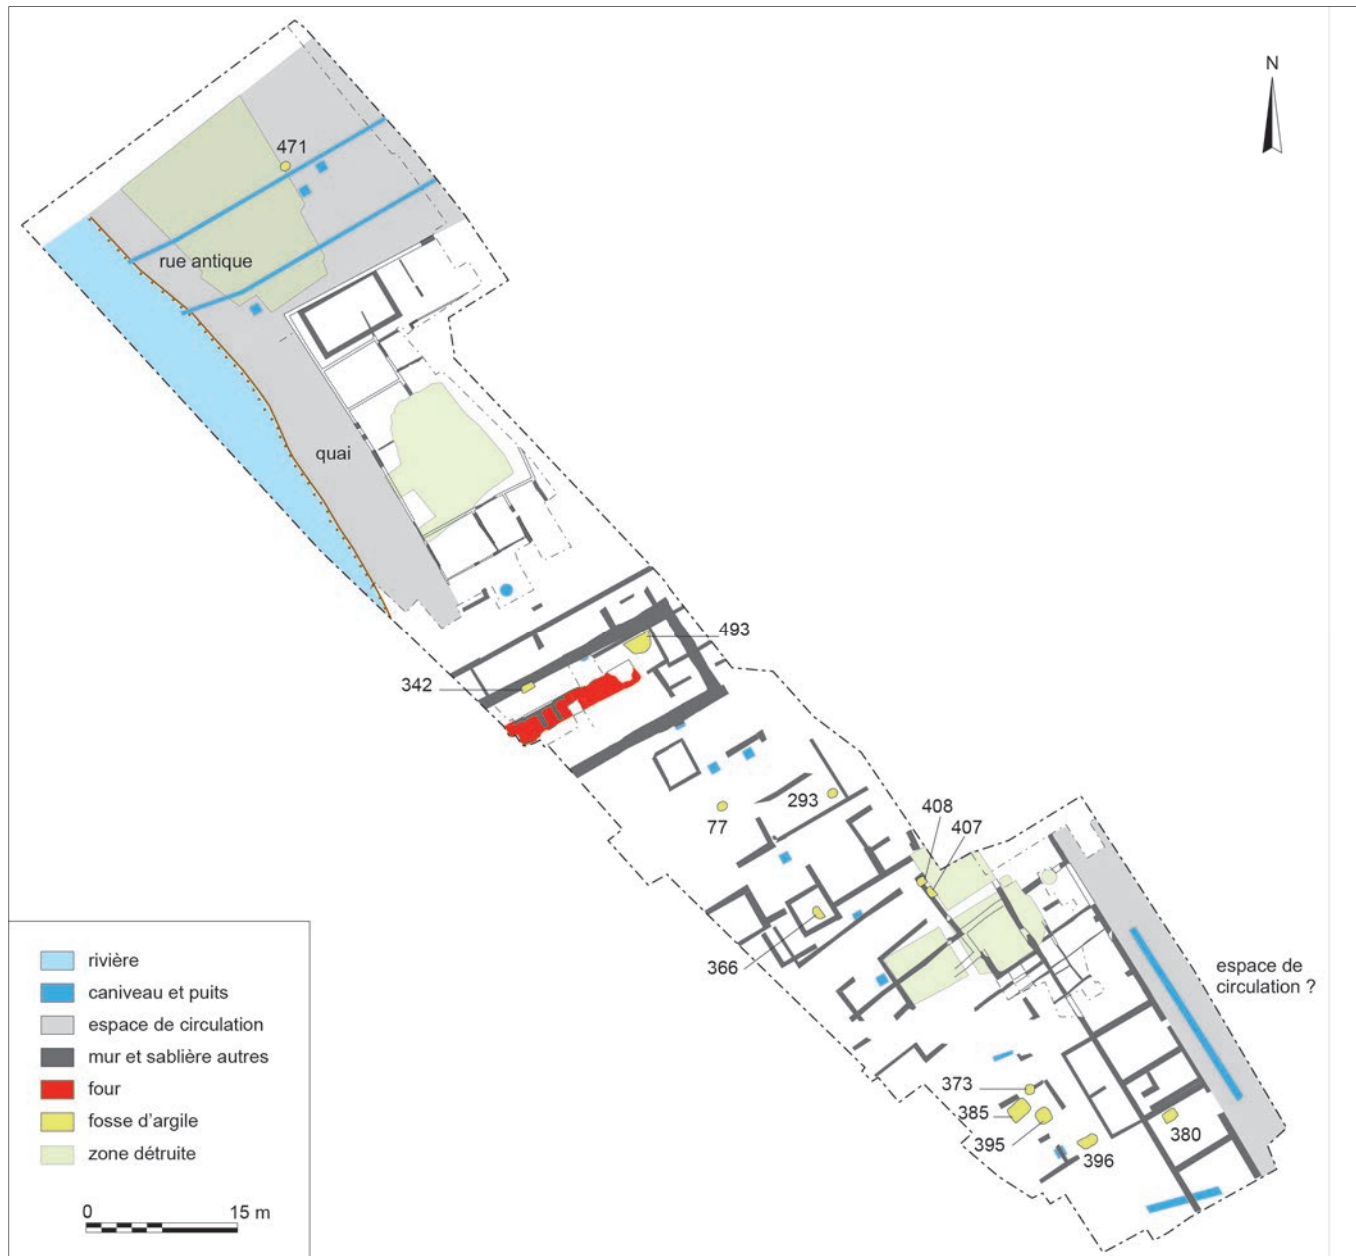
Fig. 16 – Reims, boulevard Dr Henri-Henrot : localisation des fosses d'argile jaune sur le plan des vestiges antiques, toutes phases confondues (DAO : F. Moiret, P. Rollet, Inrap).

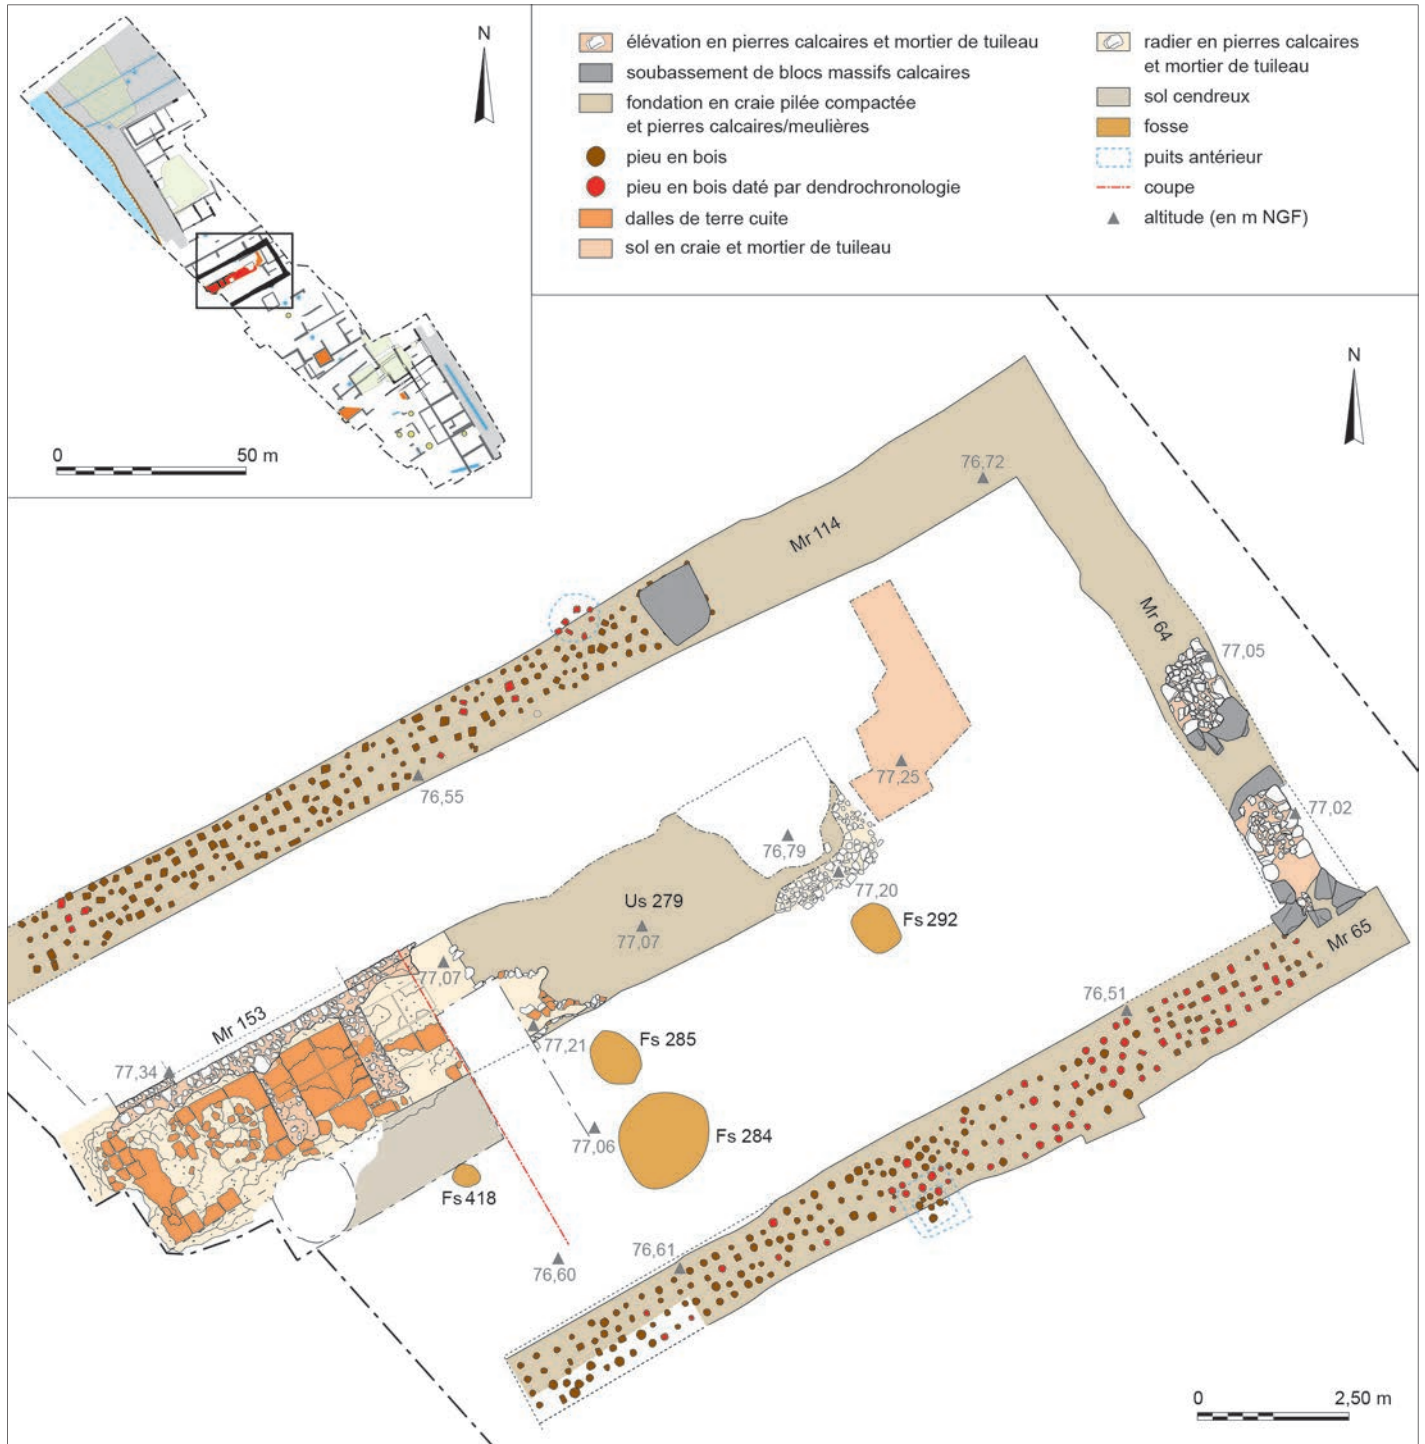
Fig. 20 – Reims, boulevard Dr Henri-Henrot : plan d'ensemble des différentes structures liées au grand bâtiment (DAO : É. Jouhet, F. Moiret).
