Activités artisanales sur la rive droite de la Vesle à Reims/Durocortorum

Activités artisanales sur la rive droite de la Vesle à Reims/*Durocortorum*

Résumé. *Le site archéologique du boulevard Dr Henri-Henrot, situé dans un secteur excentré de l'agglomération antique en bord de Vesle, a livré plusieurs types de productions artisanales datées entre le II^e et les premières décennies du V^e s. apr. J.-C. Les vestiges les plus anciens concernent les pratiques de transformation du métal, avec la présence de nombreux foyers et de couches charbonneuses contenant des battitures, et l'activité textile attestée par la découverte de fosses de stockage d'argile smectique, de*

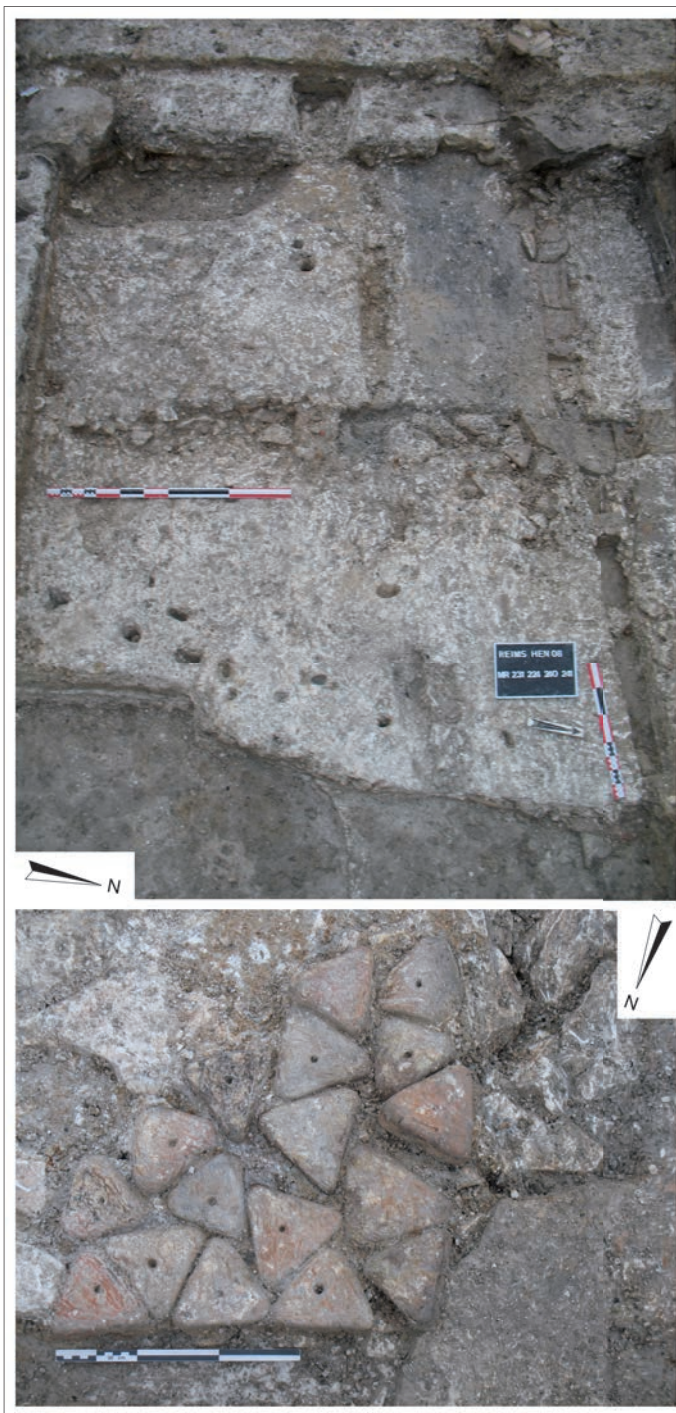
Fig. 14 – Reims, boulevard Dr Henri-Henrot : pesons agglomérés dans le sol d'une pièce à vocation artisanale et détail (clichés : P. Rollet).

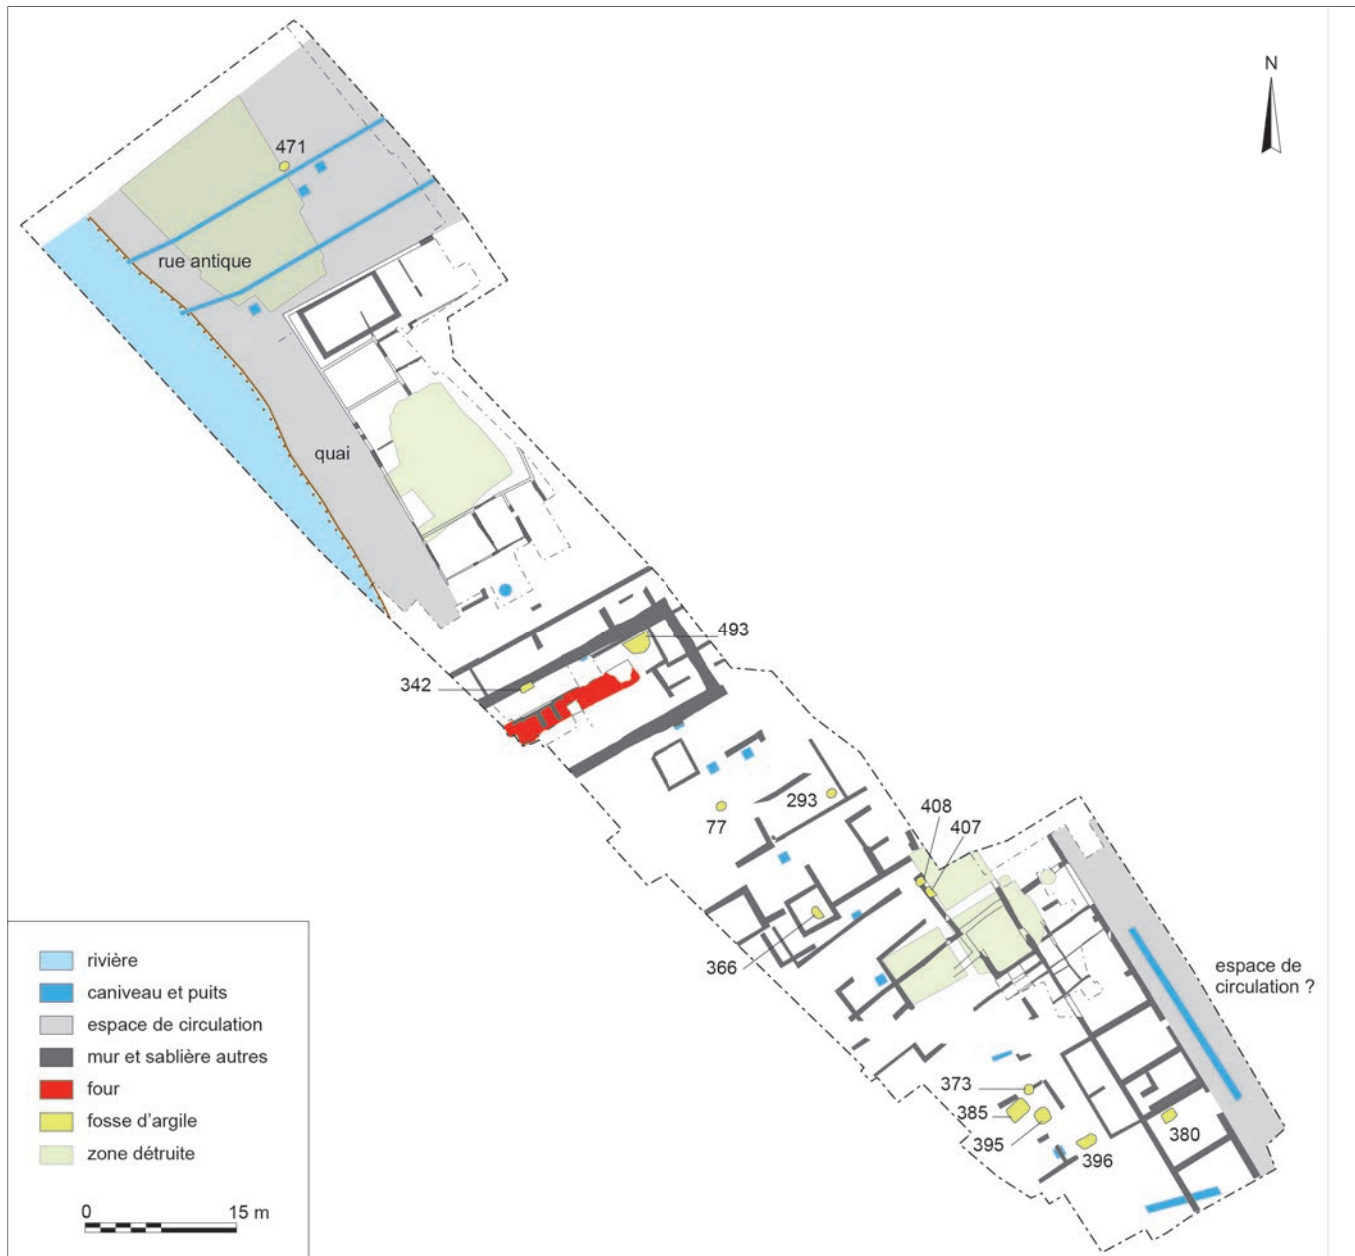
Fig. 16 – Reims, boulevard Dr Henri-Henrot : localisation des fosses d'argile jaune sur le plan des vestiges antiques, toutes phases confondues (DAO : F. Moiret, P. Rollet, Inrap).

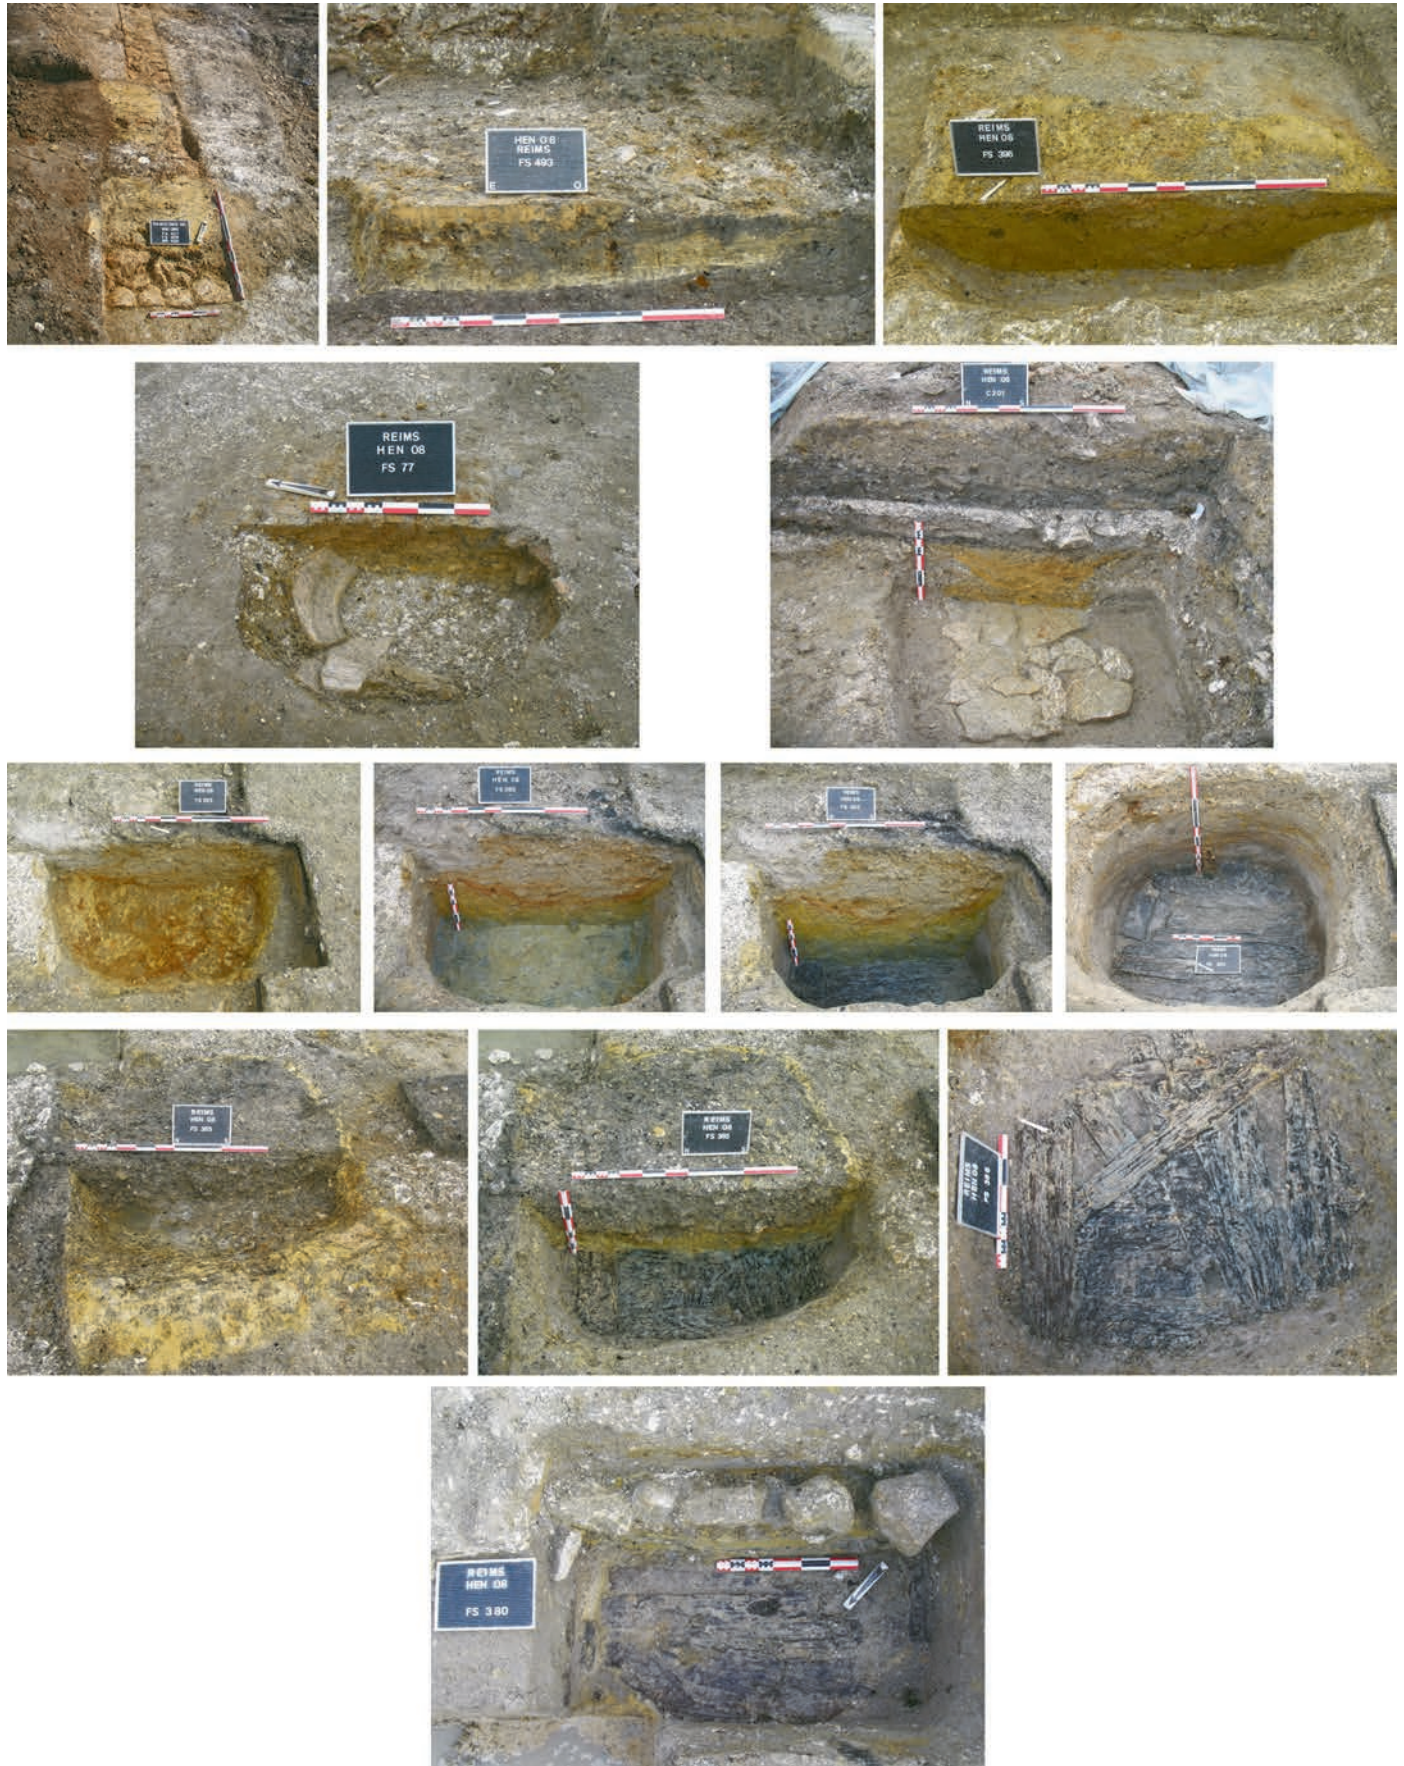
Fig. 17 – Reims, boulevard Dr Henri-Henrot : exemples de fosses d'argile jaune (clichés : Inrap).

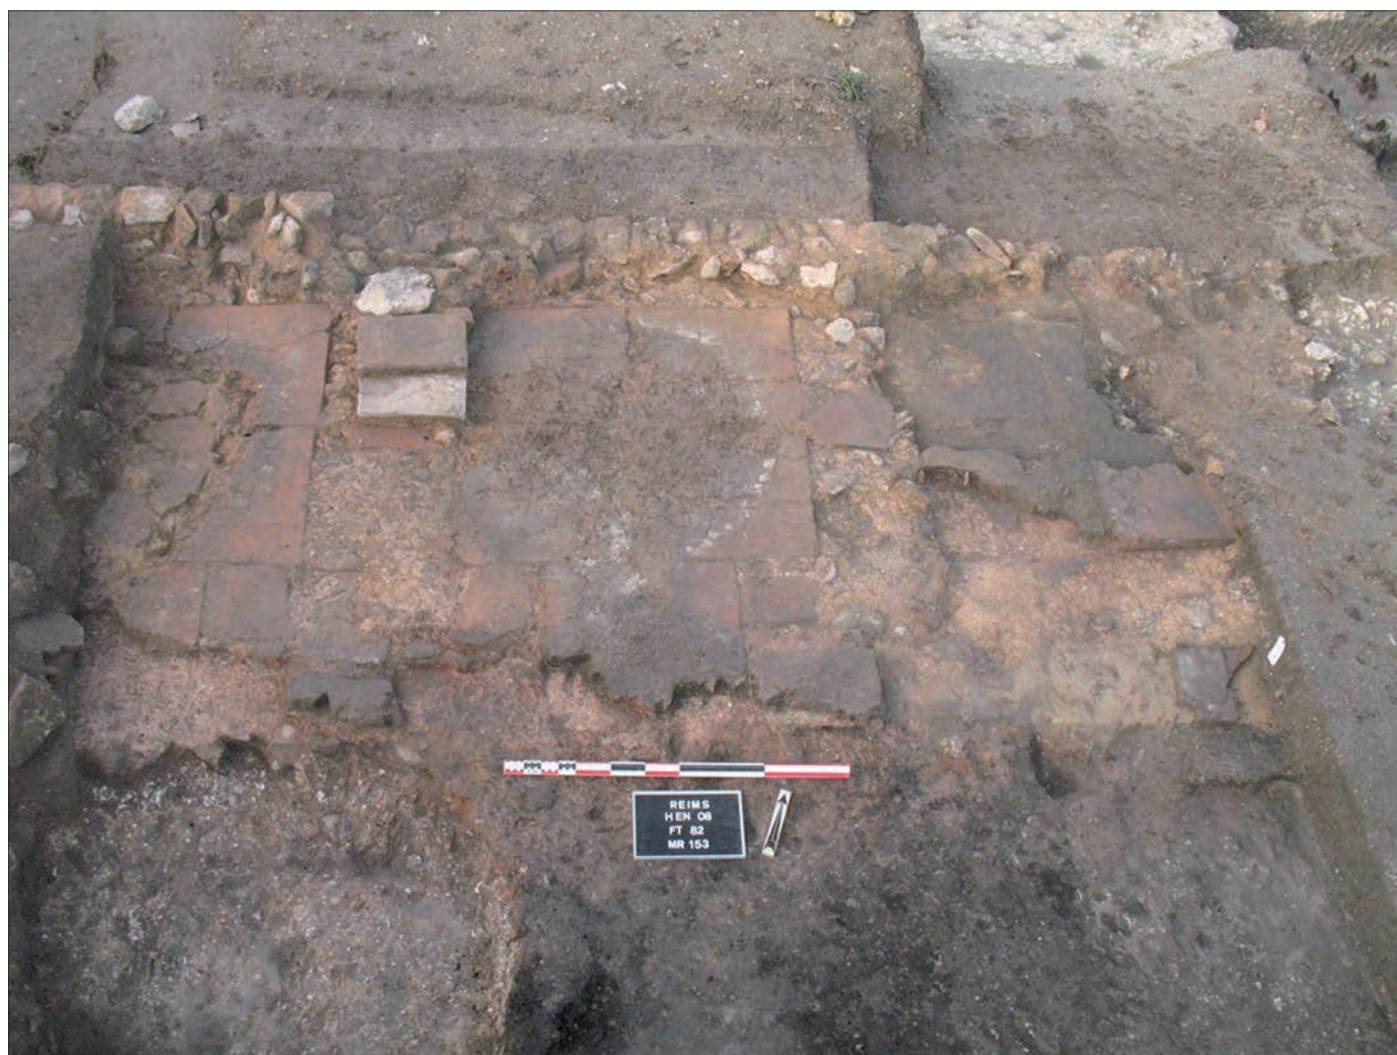
Fig. 23 – Reims, boulevard Dr Henri-Henrot : soles de trois des fours du grand bâtiment (cliché : É. Jouhet).

Trois soles de fours sont partiellement conservées. Elles s'appuient contre un muret principal orienté nord-est - sud-ouest et sont séparées par au moins deux murets parallèles (1,50 m de longueur conservée sur 0,40 m de large) qui sont chaînés avec le premier. Les maçonneries sont faites d'un blocage de petites pierres calcaires et de mortier de tuileau, surmonté d'éléments de terre cuite rectangulaires (0,40 x 0,25 x 0,03 m). Une seule sole nous est parvenue presque complète : de forme carrée (1,20 m de côté), elle est composée de quatre dalles de terre cuite *bipedales* accolées. Une cinquième dalle identique est disposée à l'avant de la sole, en position centrale, vraisemblablement à l'embouchure du foyer. L'empreinte circulaire de couleur grise visible en surface de la sole indique qu'elle a été soumise à une très forte chaleur (fig. 23).
