La vie à la cour. Bilan des fouilles (2016-2021) de la pars rustica de la villa du Gurtelbach (Dehlingen, 67)

Maxime Calbris, Antonin Nüsslein, Paul Nüsslein

Life at Court. Assessment of the excavations (2016-2021) of the pars rustica of the Gurtelbach villa (Dehlingen, 67)

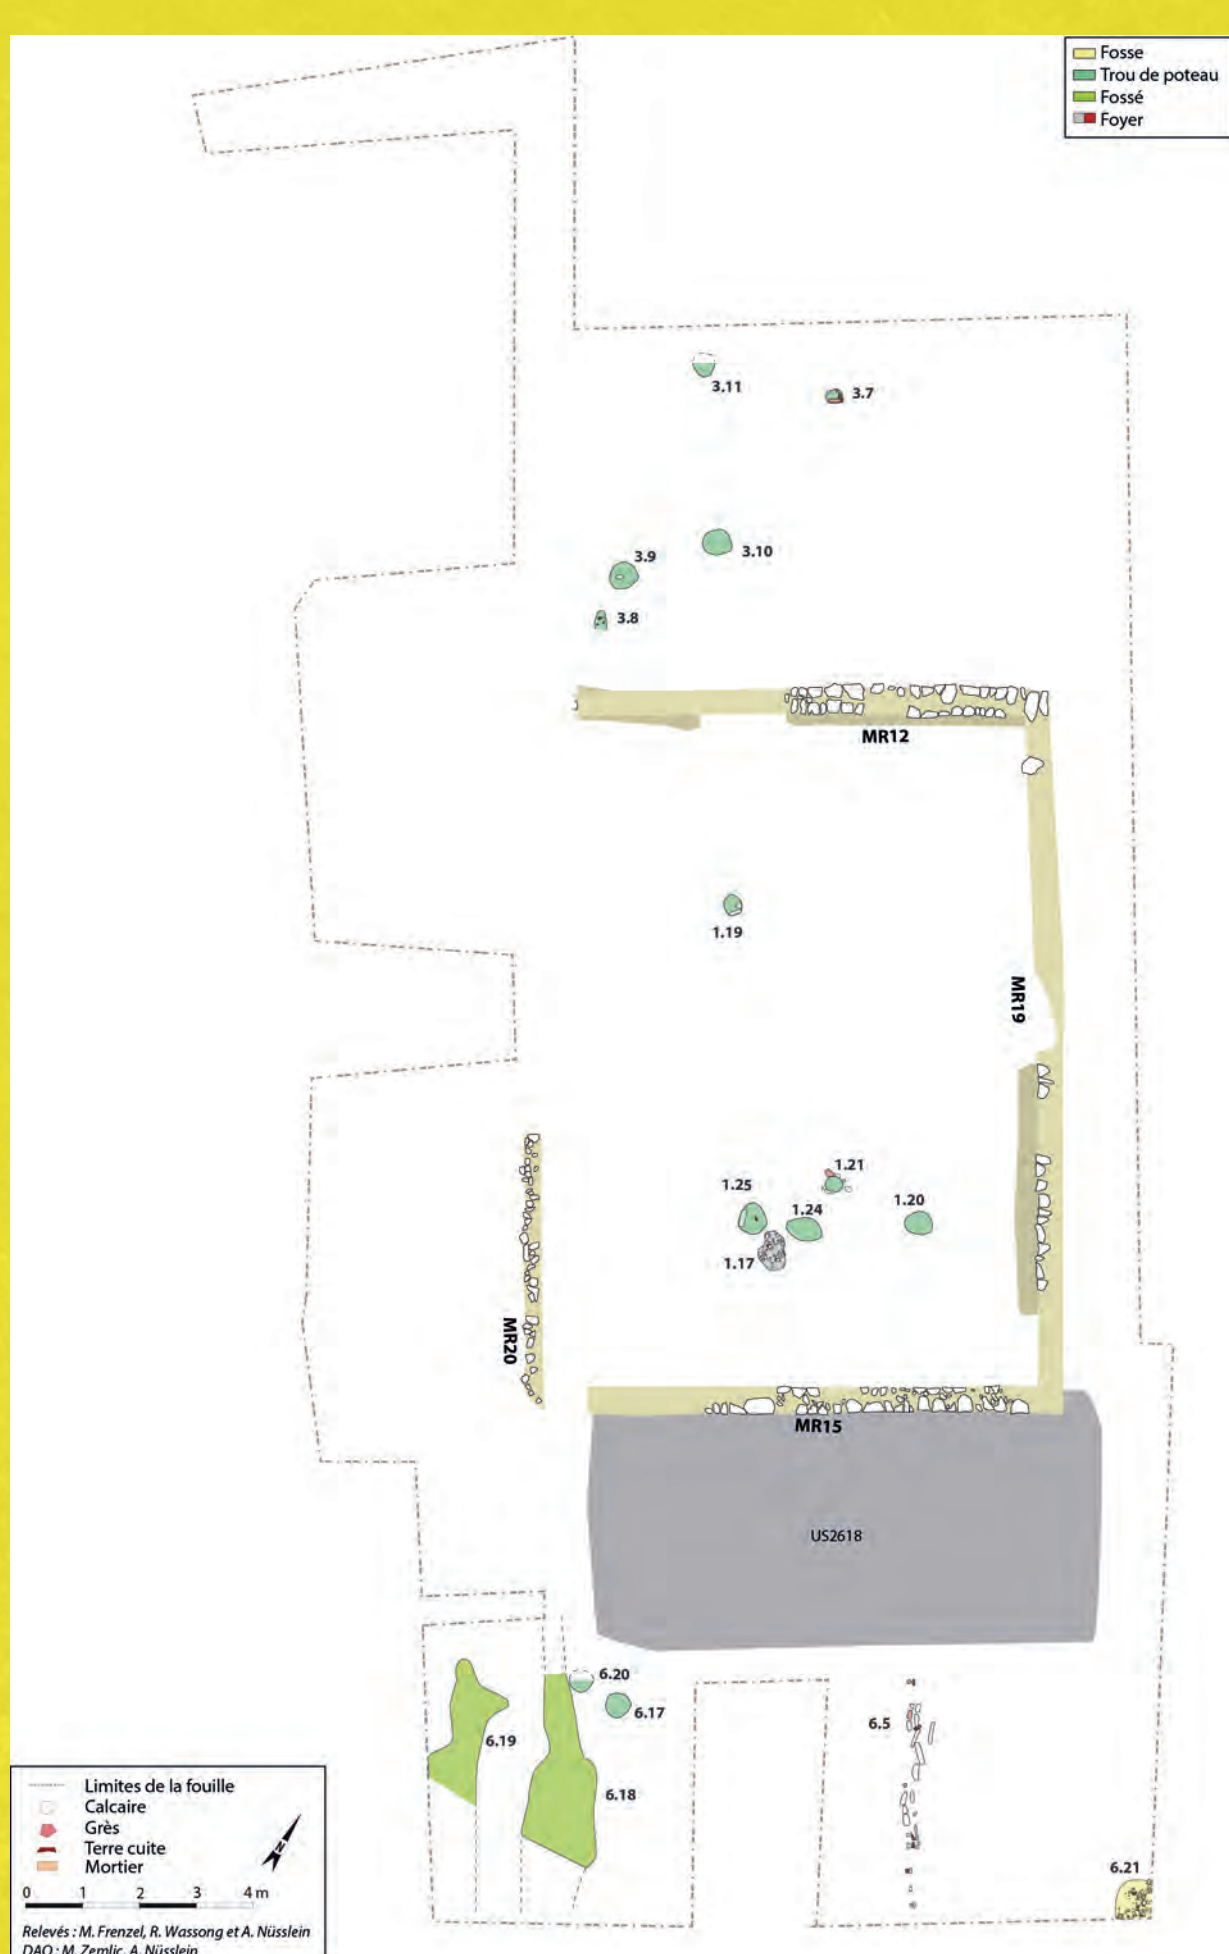
Figure 3 : Premier bâtiment maçonné de la seconde moitié du I^{er} s. ap. J.-C. (A. Nüsslein)

Le premier bâtiment maçonné apparaît selon toute vraisemblance autour du milieu du I^{er} s. ap. J.-C. (Fig. 3). Il s'agit d'une pièce unique d'environ 97 m², couverte par une toiture en tuile, mais aucune entrée n'a pu être détectée. Construits en *opus caementicium* avec des moellons de calcaire, les murs sont fortement arasés avec seulement deux assises de l'élevation conservée et ont une largeur de 0,45 m. On remarque que les murs sont adaptés à la pente du terrain. Le mur sud de la pièce est fondé dans une couche (US 2618) qui s'étend à l'extérieur du bâtiment d'une puissance stratigraphique d'environ 0,20 m. Celle-ci a été remaniée et a pu correspondre à un niveau de sol.

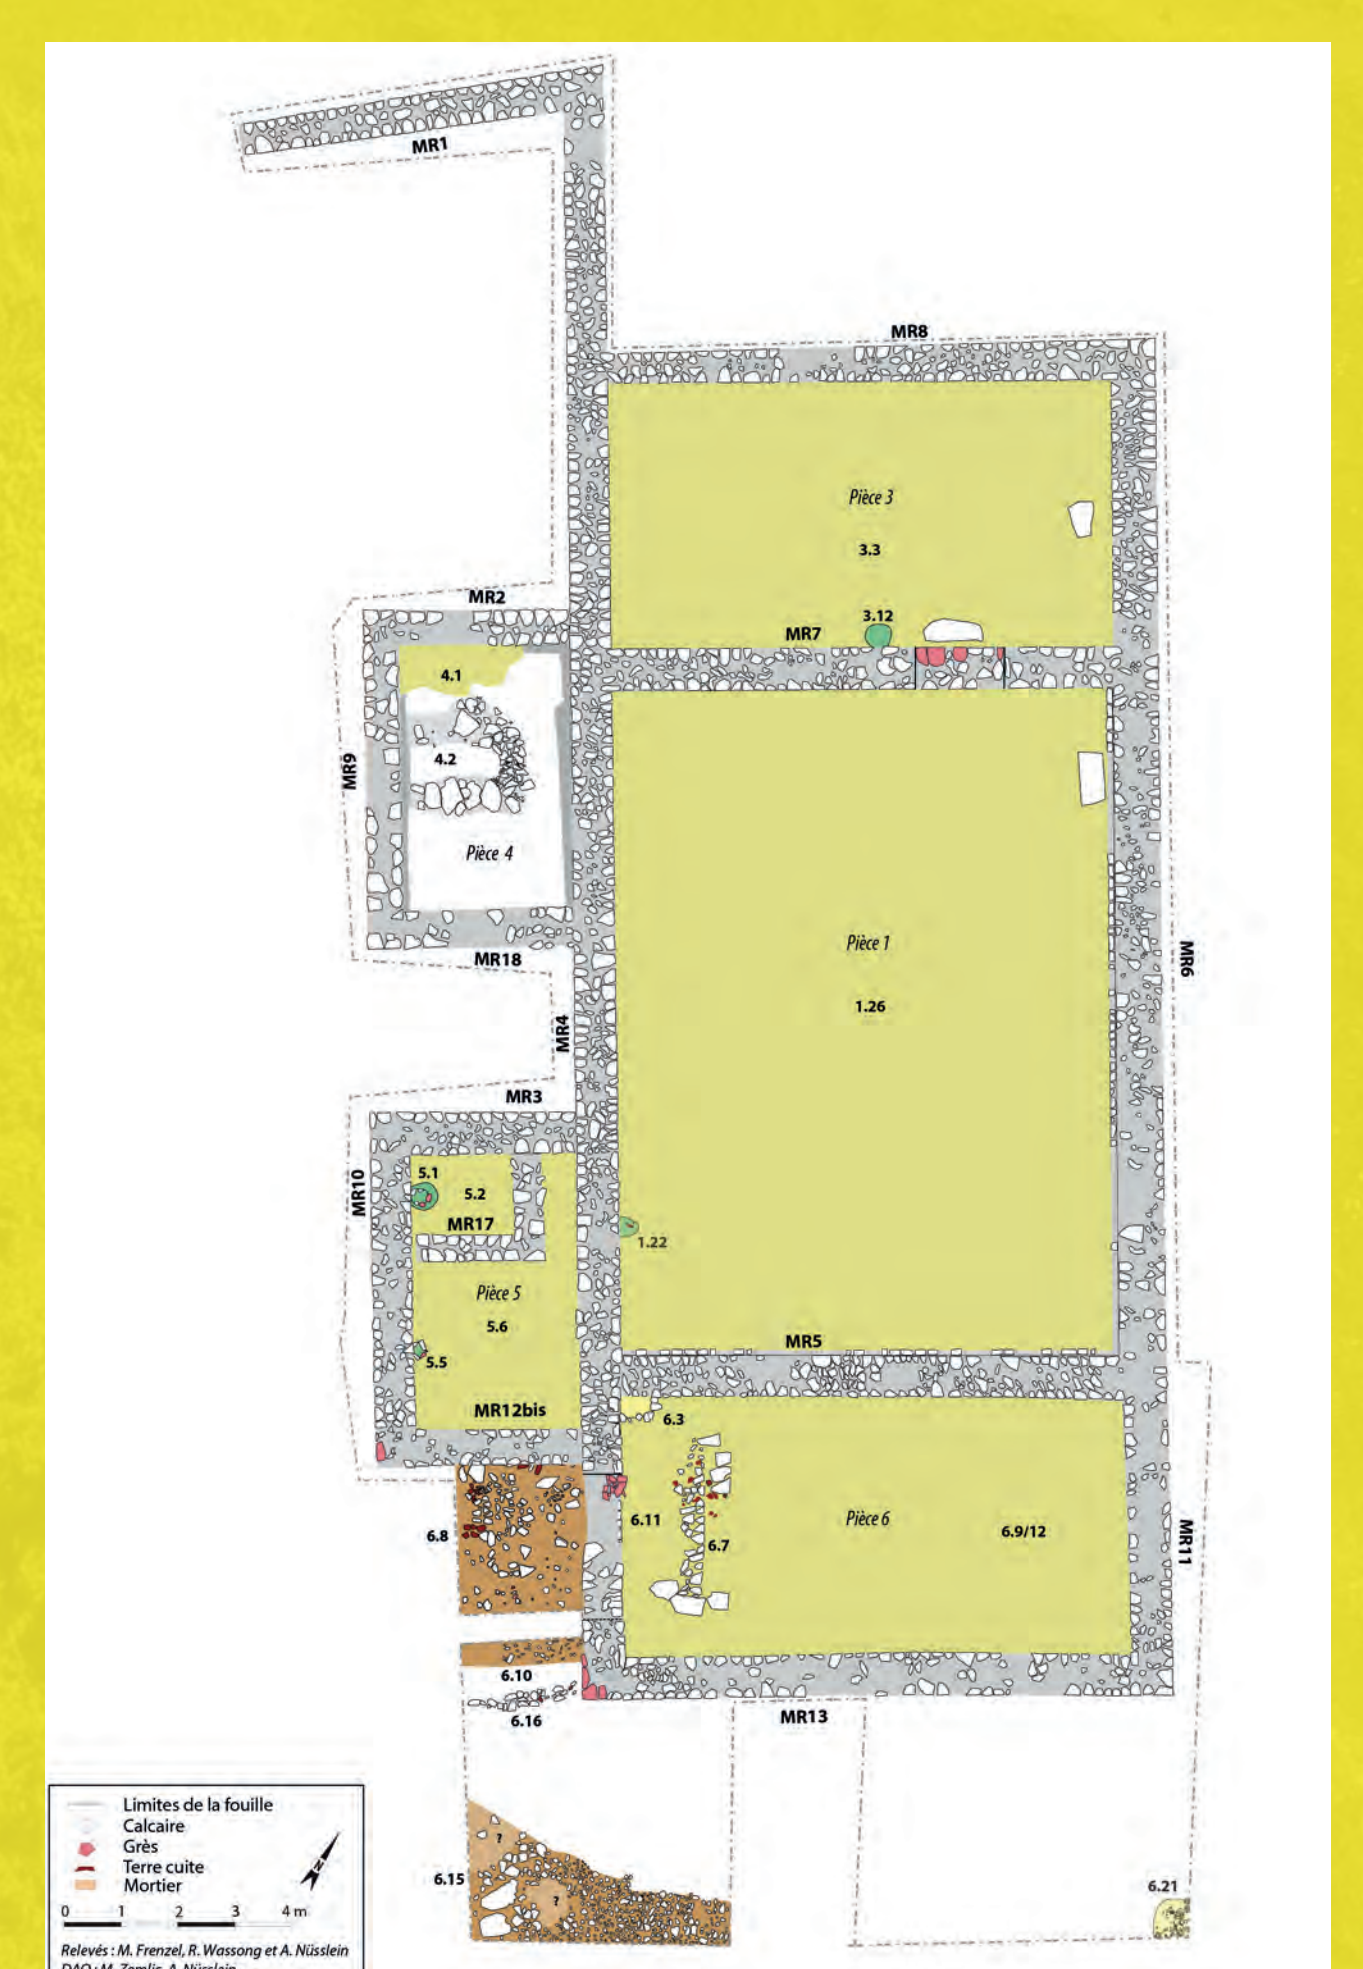
Figure 4 : Deuxième bâtiment de la fin du I^{er} s. au 3^e quart du III^e s. ap. J.-C. (A. Nüsslein)

Le nouveau bâtiment se compose de trois pièces en enfilade (Fig. 4 et 5). La principale au centre de 103 m² est flanquée de chaque côté d'une pièce de 41 m², soit une surface utile de 185 m². Le mur de façade est chaîné avec le mur de séparation de la *pars urbana* et *rustica*. Les deux pavillons de façade installés dans un second temps encadrent un porche et mesurent environ 14 m², augmentant la surface totale à 213 m². Cet agrandissement est daté de la fin du I^{er} ou du début du II^e s. ap. J.-C. Construits en *opus caementicium*, les murs constitués de moellons en calcaire sont montés au mortier de chaux. Plusieurs blocs de grès rose, découverts dans les niveaux de démolition, possèdent des chanfreins et devaient appartenir à des encadrements de fenêtres ou de portes. L'épaisseur des murs, entre 0,70 m et 0,90 m, invite à considérer un étage. L'entrée dans la pièce principale s'effectue par le porche et un seuil a été dégagé dans la pièce sud. La circulation interne est assurée par une ouverture entre la pièce principale et la pièce nord qui est comblée au cours de l'occupation du bâtiment, et tous les sols sont en terre battue. Deux aménagements ont été mis au jour dans les pavillons de façade : un mur en L dans celle au sud, et dans celle au nord, une construction en fer à cheval (1,78 x 2,05 m) – peut-être antérieure à l'édification de la pièce – dont il reste un hérissin dans la partie arrondie et sur les côtés de grandes dalles calcaires posées à plat (entre 0,60 et 0,80 m). Leur fonction demeure cependant indéterminée.

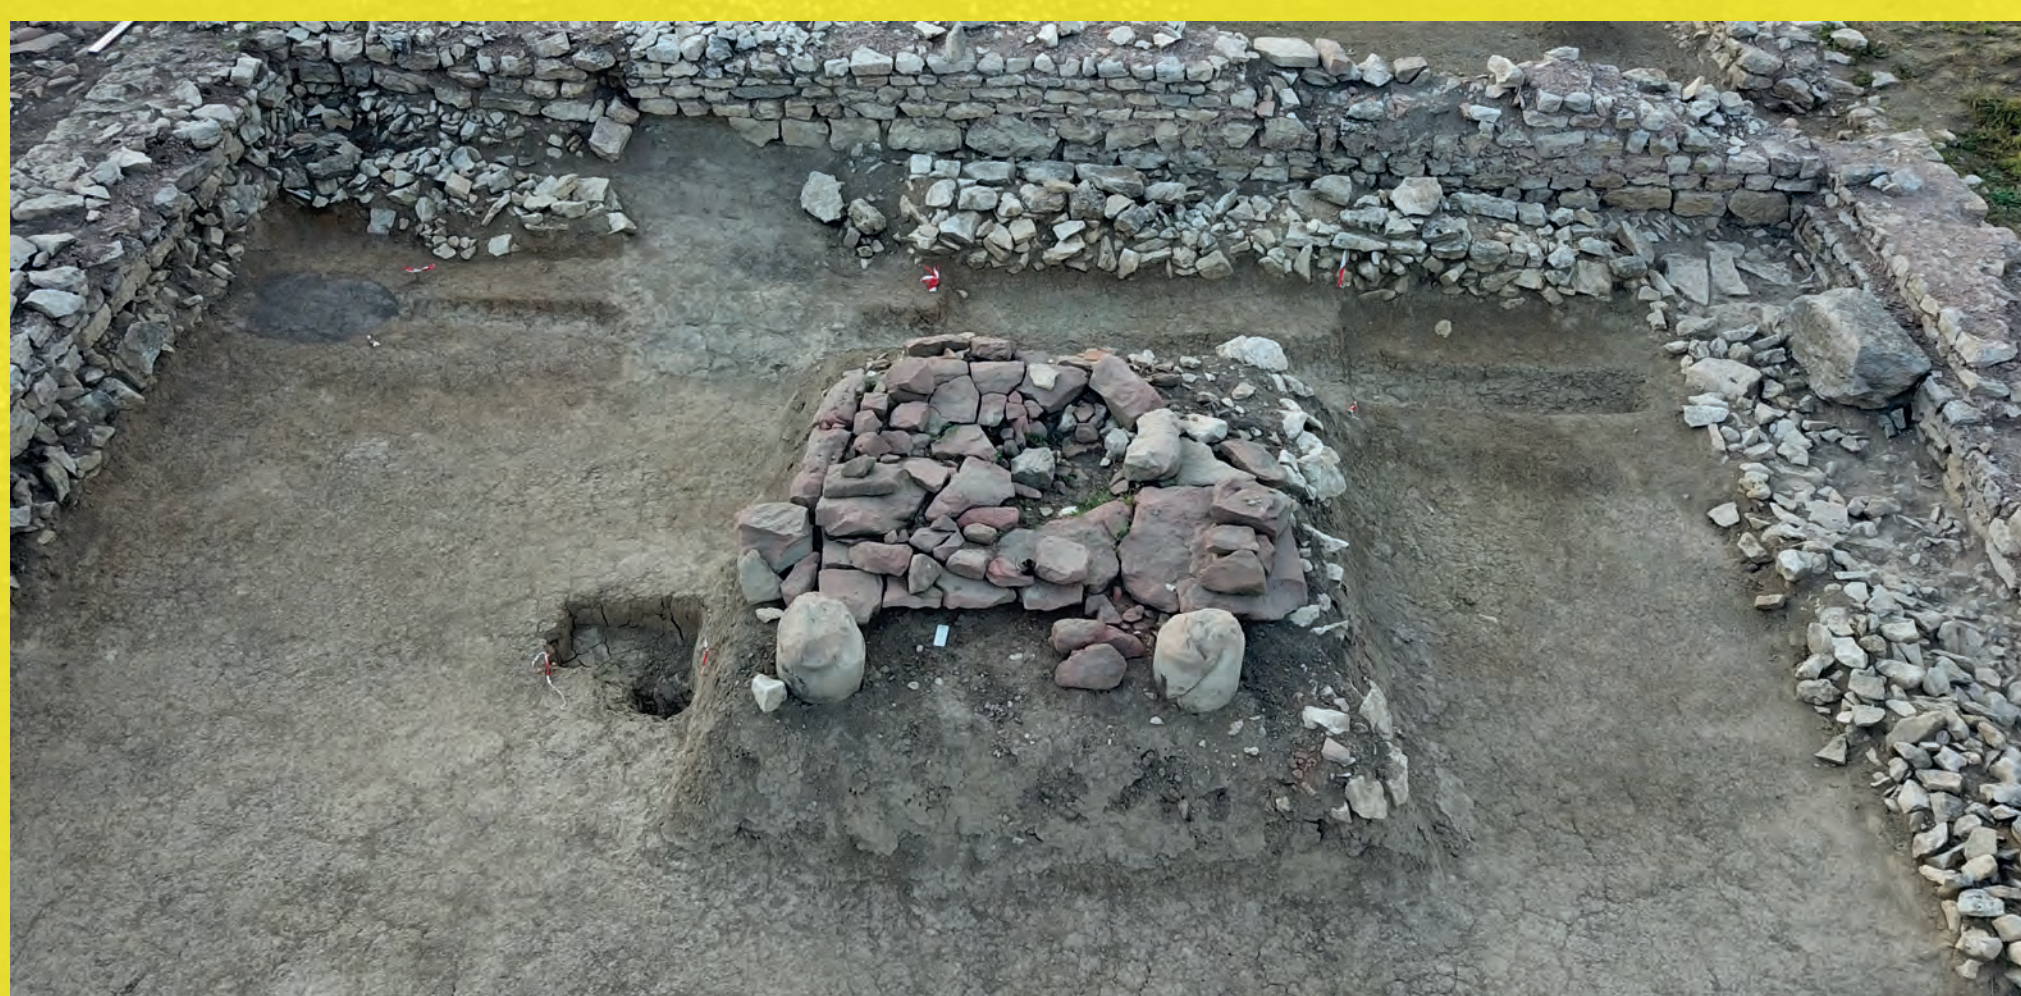
Figure 7 : Structure de métallurgie (A. Nüsslein)

Dans la pièce centrale est installée une structure dédiée à la métallurgie (Fig. 7). De forme rectangulaire (2,30 x 2,15 m), celle-ci est construite en blocs de grès rose remployés, composés à l'ouest d'une grande dalle fragmentée posée à plat, flanquée à l'est et à l'ouest par des pierres mises de champ. À l'est, deux dalles complètent la structure et devant cette dernière, deux fragments de colonnes en grès tourné, avec la tête taillée en pointe, font office de possibles chenets. Tout autour, le sol qui a été fortement piétiné est rubéfié sur 0,80 m autour de la structure. Des scories et des gouttelettes de plomb et de bronze ont été retrouvées sur les dalles et à proximité du foyer et de nombreux objets métalliques (appliques, anneaux, rivets, tôles, etc.) étaient destinés à la refonte. Cette aire de travail a certainement servi à la fabrication des monnaies de substitution imitant les frappes de la fin du III^e s. ap. trouvées tout autour. Du verre fondu et des scories supposent un travail lié à ce matériau. Une structure similaire a été découverte à Bliesbruck en lien avec un atelier de bronziers (Antonelli et Petit 2013). Par ailleurs, un ou deux trésors monétaires ont été mis au jour : avec une concentration de 31 monnaies, non agglomérées, découverte sur 0,25 m² dans la pièce sud le long du mur nord et de l'autre côté de ce dernier, 11 monnaies. Toutes sont caractéristiques de la circulation monétaire de la fin des années 340.

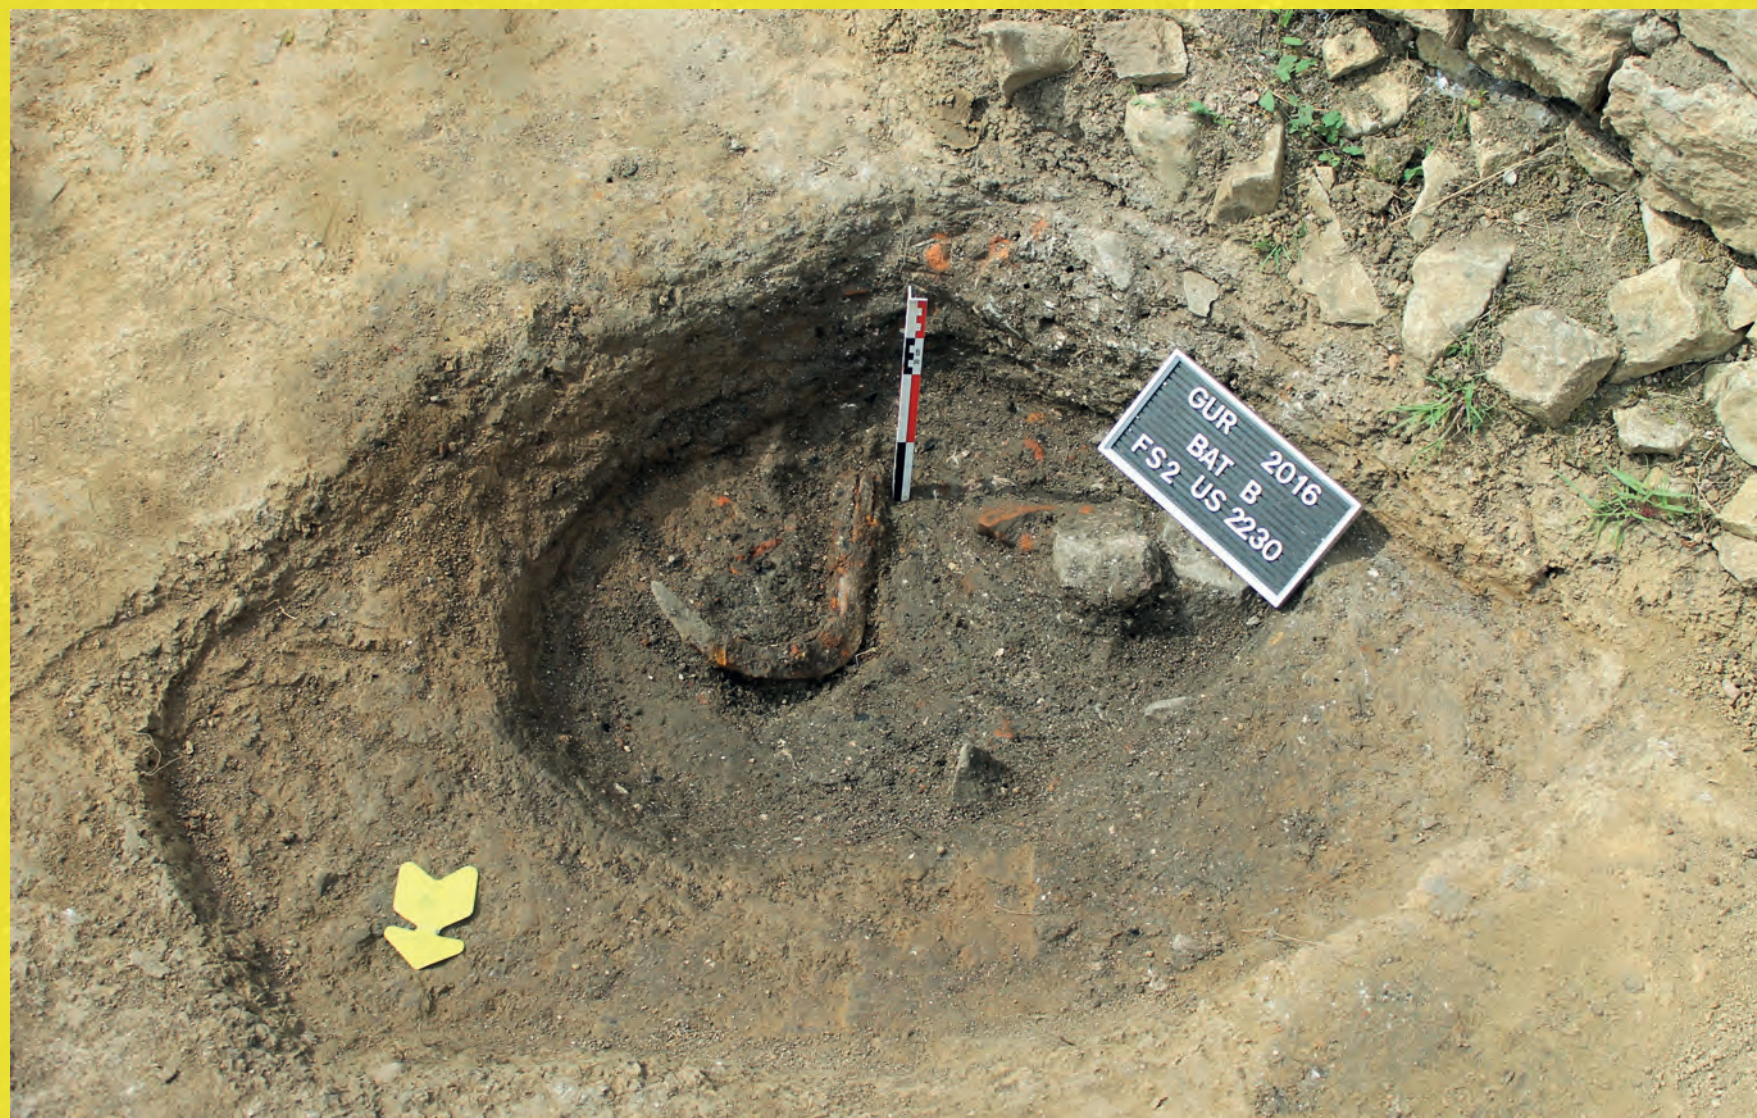
Figure 8 : Fosse rituelle ? (A. Nüsslein)

le radier du mur de façade, de forme ovale (0,90 x 0,80 m) et profonde de 0,35 m. Le fond de la fosse accueille un dépôt dont la composition est atypique avec : une monnaie du 3^e quart du III^e s., une faucille, une fibule, une applique en alliage cuivreux et une fusaiole en os décorée. L'installation de cette fosse intervient certainement au moment où le bâtiment est réorganisé et il est possible de se demander s'il s'agit d'un dépôt de (re)fondation.

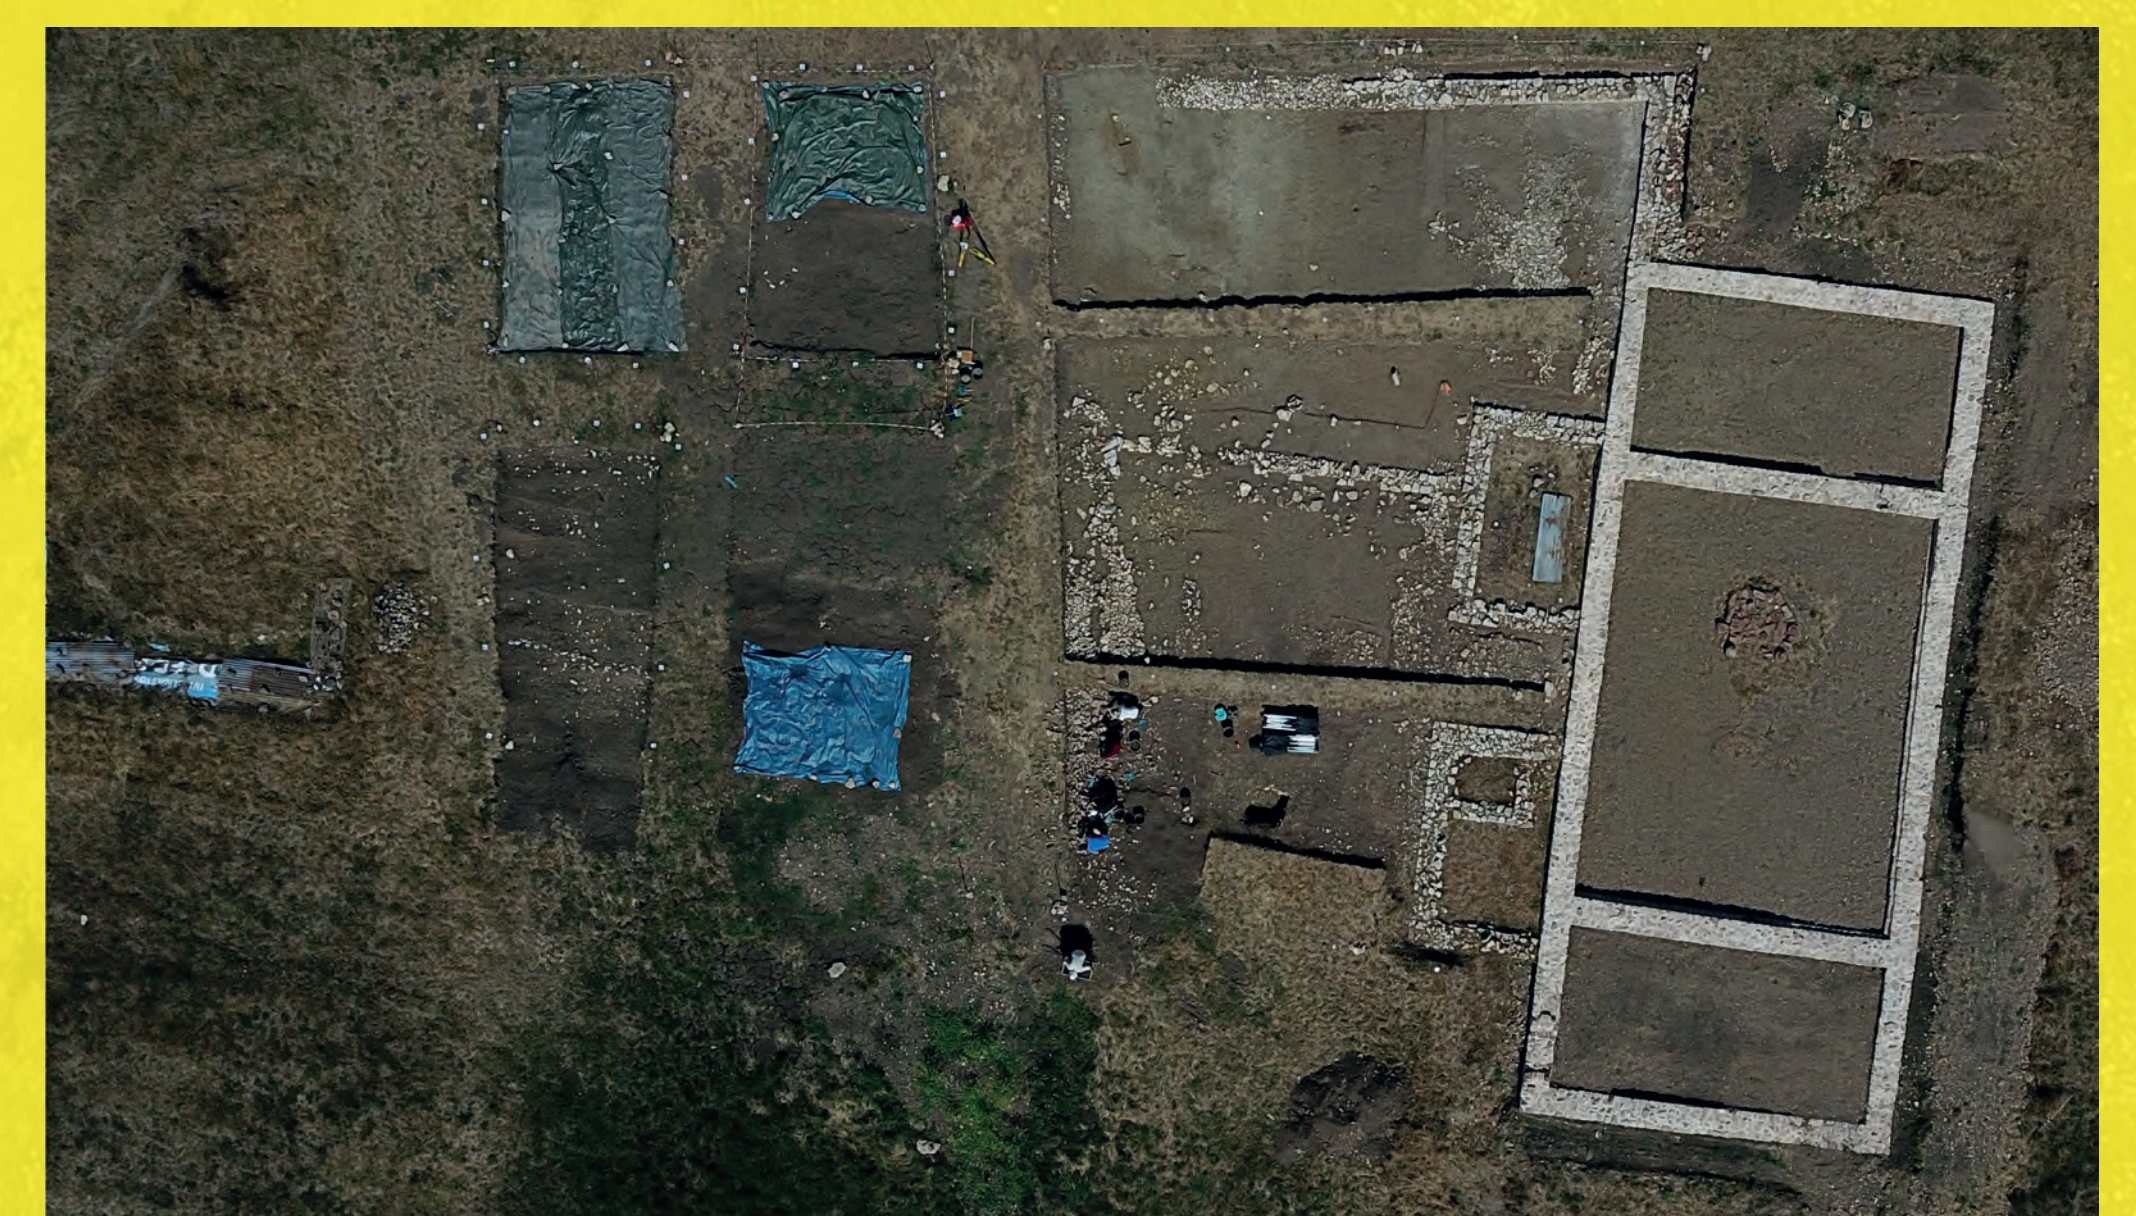
Figure 10 : Fouilles de la villa en 2022 (A. Nüsslein)

À l'extérieur de la pièce sud, un niveau de circulation empierré peut être interprété comme un potentiel chemin et au nord et dans l'espace central, les fouilles réalisées en 2022 ont dégagé dans la cour des sols empierrés qui appartiennent peut-être à cette phase. Très peu d'indices renseignent sur les activités qui étaient pratiquées dans cette grange et pour cause, les réoccupations tardives ont bouleversé certains niveaux et les fouilles du XIX^e s. ont percés ceux en place. La longue durée d'occupation jusqu'au 3^e quart du III^e s. se perçoit dans les sols bien conservés qui sont rechargés à plusieurs reprises sans que ces interventions puissent être datées.
