La vie à la cour. Bilan des fouilles (2016-2021) de la pars rustica de la villa du Gurtelbach (Dehlingen, 67)

Maxime Calbris, Antonin Nüsslein, Paul Nüsslein

Life at Court. Assessment of the excavations (2016-2021) of the pars rustica of the Gurtelbach villa (Dehlingen, 67)

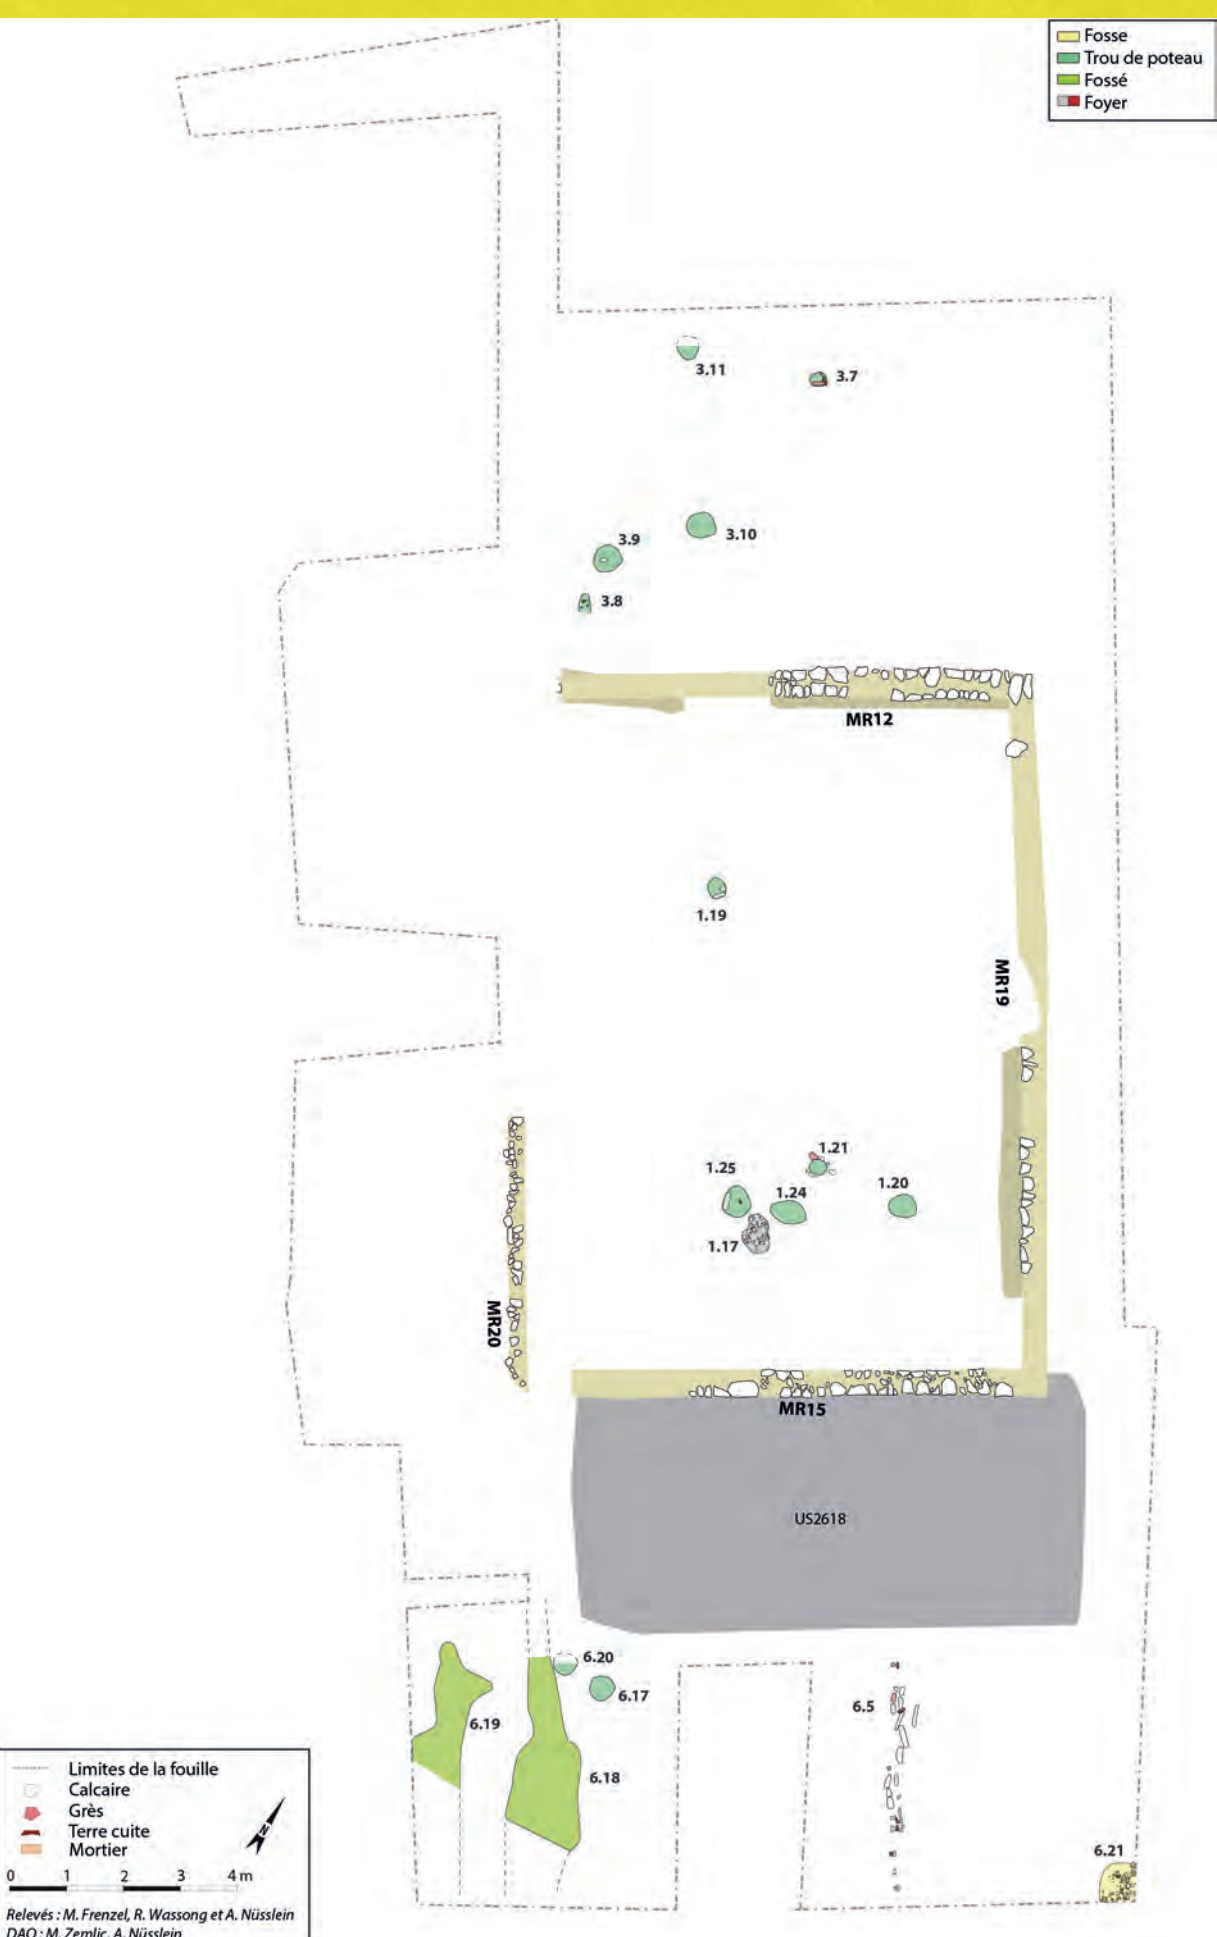
Figure 3 : Premier bâtiment maçonné de la seconde moitié du I^{er} s. ap. J.-C. (A. Nüsslein)

Le premier bâtiment maçonné apparaît selon toute vraisemblance autour du milieu du I^{er} s. ap. J.-C. (Fig. 3). Il s'agit d'une pièce unique d'environ 97 m², couverte par une toiture en tuile, mais aucune entrée n'a pu être détectée. Construits en *opus caementicium* avec des moellons de calcaire, les murs sont fortement arasés avec seulement deux assises de l'élevation conservée et ont une largeur de 0,45 m. On remarque que les murs sont adaptés à la pente du terrain. Le mur sud de la pièce est fondé dans une couche (US 2618) qui s'étend à l'extérieur du bâtiment d'une puissance stratigraphique d'environ 0,20 m. Celle-ci a été remaniée et a pu correspondre à un niveau de sol.

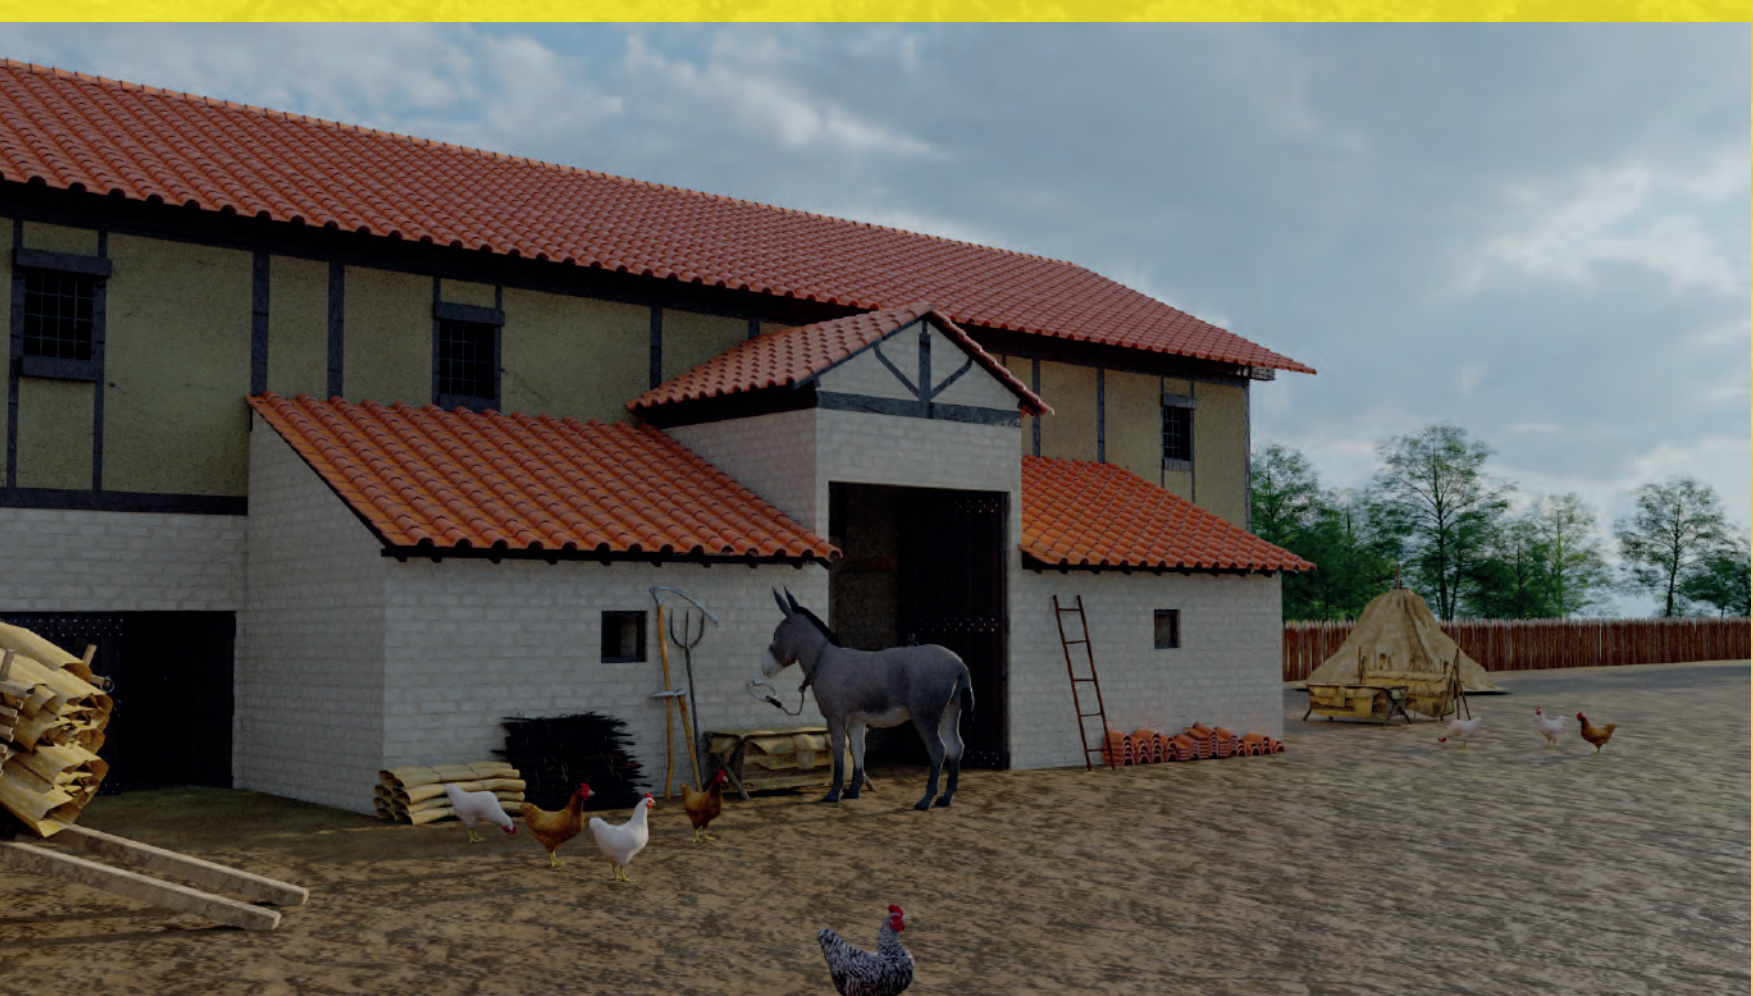
Figure 5 : Proposition de restitution du bâtiment en réalité augmentée (CCAB, Chivron)

Le nouveau bâtiment se compose de trois pièces en enfilade (Fig. 4 et 5). La principale au centre de 103 m² est flanquée de chaque côté d'une pièce de 41 m², soit une surface utile de 185 m². Le mur de façade est chaîné avec le mur de séparation de la *pars urbana* et *rustica*. Les deux pavillons de façade installés dans un second temps encadrent un porche et mesurent environ 14 m², augmentant la surface totale à 213 m². Cet agrandissement est daté de la fin du I^{er} ou du début du II^e s. ap. J.-C. Construits en *opus caementicium*, les murs constitués de moellons en calcaire sont montés au mortier de chaux. Plusieurs blocs de grès rose, découverts dans les niveaux de démolition, possèdent des chanfreins et devaient appartenir à des encadrements de fenêtres ou de portes. L'épaisseur des murs, entre 0,70 m et 0,90 m, invite à considérer un étage. L'entrée dans la pièce principale s'effectue par le porche et un seuil a été dégagé dans la pièce sud. La circulation interne est assurée par une ouverture entre la pièce principale et la pièce nord qui est comblée au cours de l'occupation du bâtiment, et tous les sols sont en terre battue. Deux aménagements ont été mis au jour dans les pavillons de façade : un mur en L dans celle au sud, et dans celle au nord, une construction en fer à cheval (1,78 x 2,05 m) – peut-être antérieure à l'édification de la pièce – dont il reste un hérissan dans la partie arrondie et sur les côtés de grandes dalles calcaires posées à plat (entre 0,60 et 0,80 m). Leur fonction demeure cependant indéterminée.

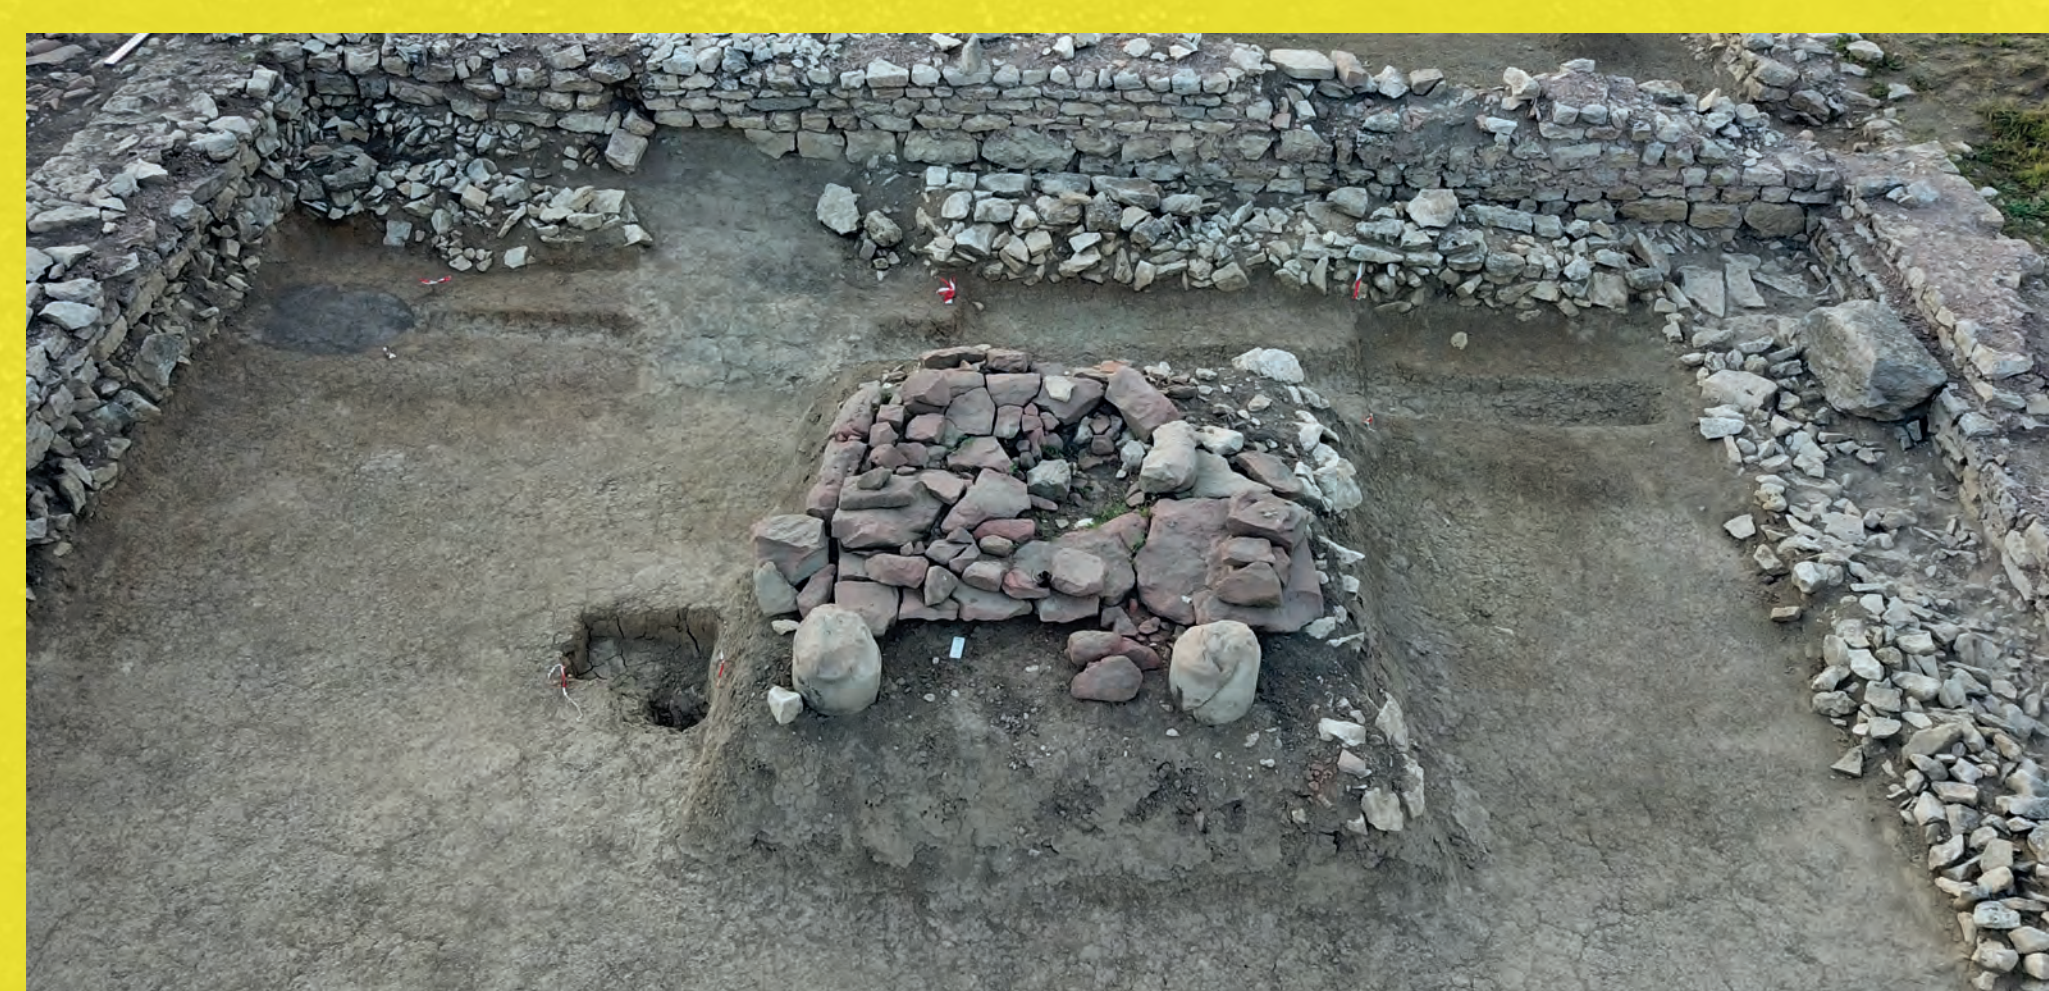
Figure 7 : Structure de métallurgie (A. Nüsslein)

Dans la pièce centrale est installée une structure dédiée à la métallurgie (Fig. 7). De forme rectangulaire (2,30 x 2,15 m), celle-ci est construite en blocs de grès rose remployés, composés à l'ouest d'une grande dalle fragmentée posée à plat, flanquée à l'est et à l'ouest par des pierres mises de champ. À l'est, deux dalles complètent la structure et devant cette dernière, deux fragments de colonnes en grès tourné, avec la tête taillée en pointe, font office de possibles chenets. Tout autour, le sol qui a été fortement piétiné est rubéfié sur 0,80 m autour de la structure. Des scories et des gouttelettes de plomb et de bronze ont été retrouvées sur les dalles et à proximité du foyer et de nombreux objets métalliques (appliques, anneaux, rivets, tôles, etc.) étaient destinés à la refonte. Cette aire de travail a certainement servi à la fabrication des monnaies de substitution imitant les frappes de la fin du III^e s. ap. trouvées tout autour. Du verre fondu et des scories supposent un travail lié à ce matériau. Une structure similaire a été découverte à Bliesbruck en lien avec un atelier de bronziers (Antonelli et Petit 2013). Par ailleurs, un ou deux trésors monétaires ont été mis au jour : avec une concentration de 31 monnaies, non agglomérées, découverte sur 0,25 m² dans la pièce sud le long du mur nord et de l'autre côté de ce dernier, 11 monnaies. Toutes sont caractéristiques de la circulation monétaire de la fin des années 340.

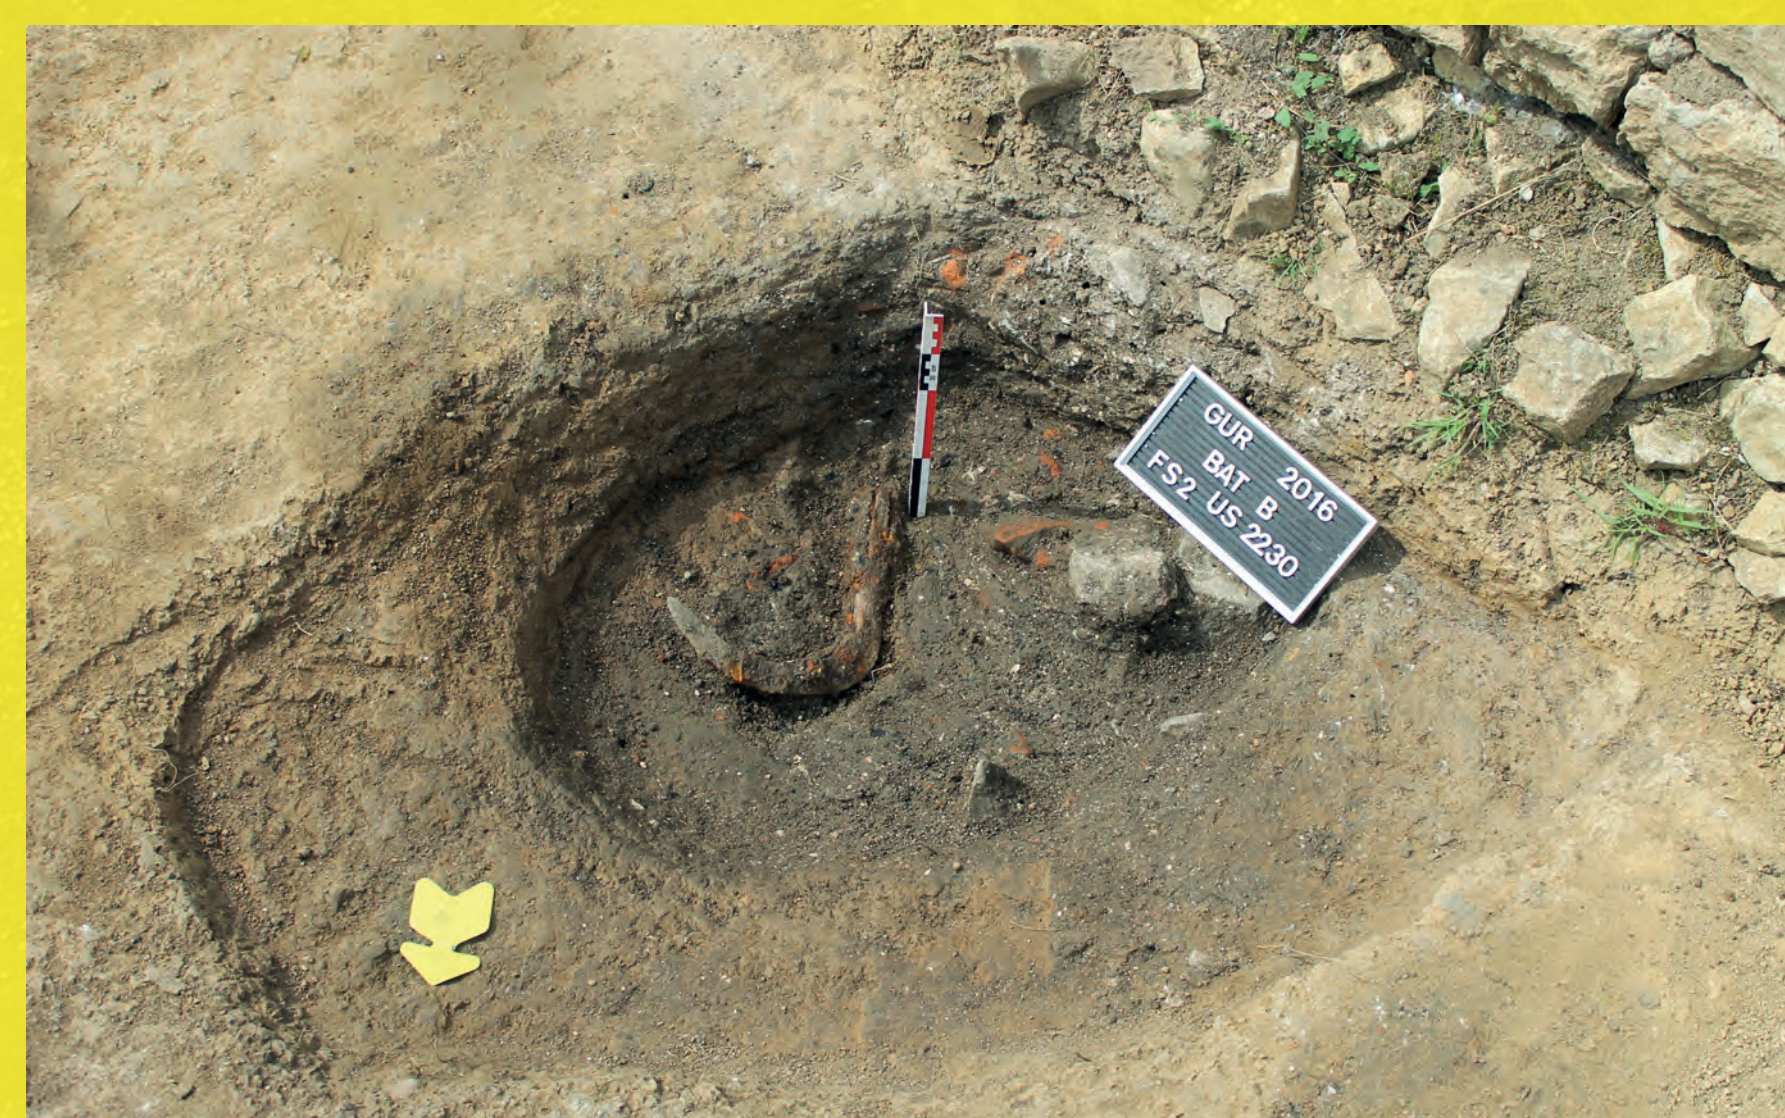
Figure 8 : Fosse rituelle ? (A. Nüsslein)

le radier du mur de façade, de forme ovale (0,90 x 0,80 m) et profonde de 0,35 m. Le fond de la fosse accueille un dépôt dont la composition est atypique avec : une monnaie du 3^e quart du III^e s., une faucille, une fibule, une applique en alliage cuivreux et une fusaiole en os décorée. L'installation de cette fosse intervient certainement au moment où le bâtiment est réorganisé et il est possible de se demander s'il s'agit d'un dépôt de (re)fondation.
