La vie à la cour. Bilan des fouilles (2016-2021) de la pars rustica de la villa du Gurtelbach (Dehlingen, 67)

Maxime Calbris, Antonin Nüsslein, Paul Nüsslein

Life at Court. Assessment of the excavations (2016-2021) of the pars rustica of the Gurtelbach villa (Dehlingen, 67)

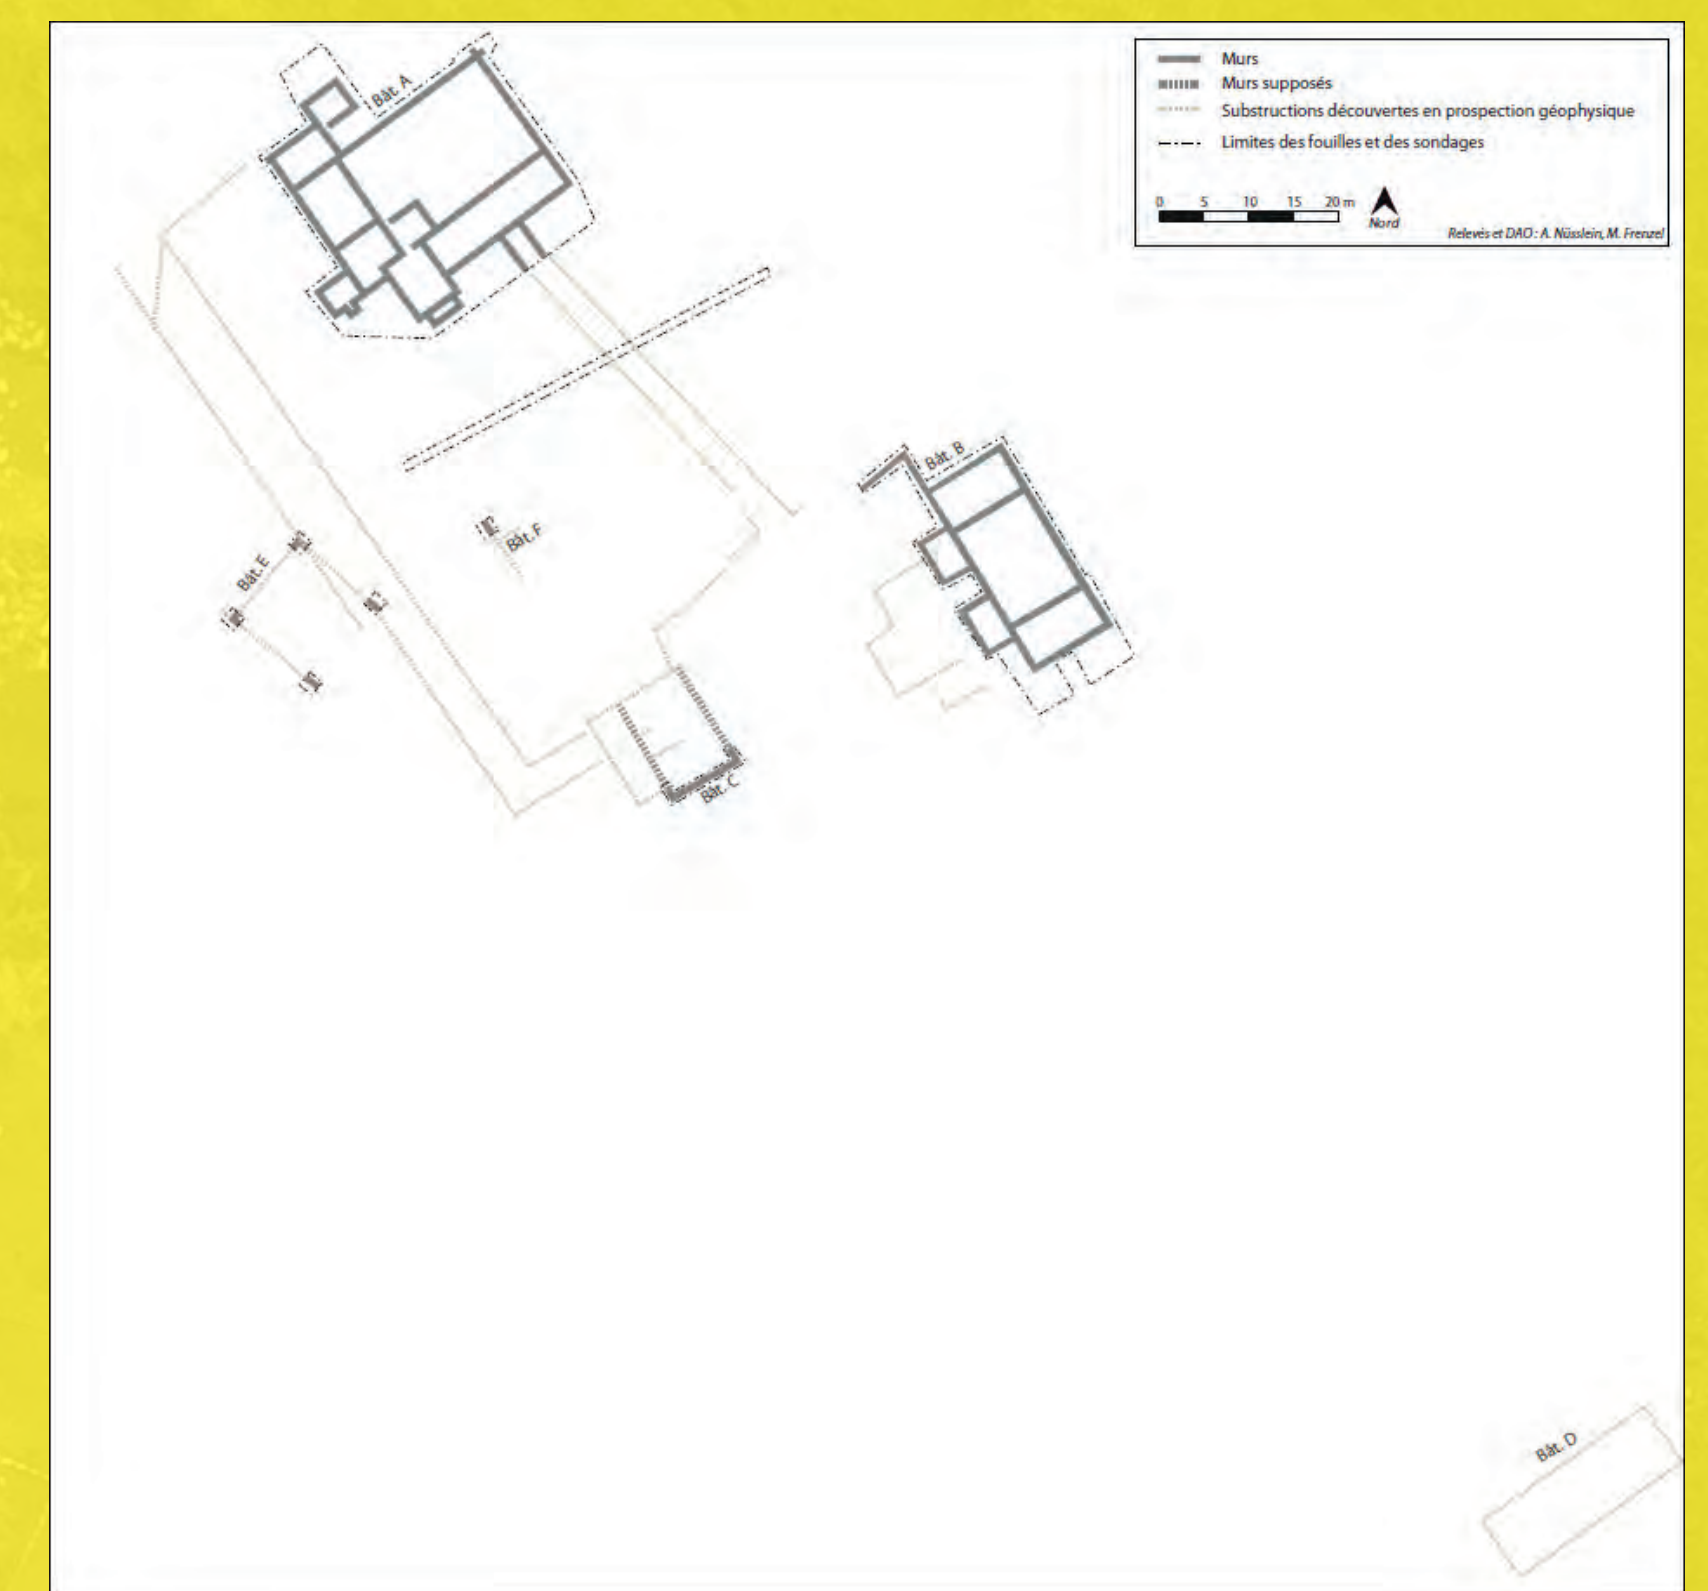
Figure 2 : Plan de la villa (A. Nüsslein)

La villa du Gurtelbach à Dehlingen (Bas-Rhin) a été découverte au XIX^e s. et fouillée en partie par le Pasteur J. Ringel. Tombée dans l'oubli, elle est redécouverte en 1993 et fouillée par la Société de Recherche Archéologique de l'Alsace Bossue (Fig. 1). Les opérations réalisées au cours des années 1990 et 2000 se sont concentrées sur la partie résidentielle, mais plusieurs sondages ont permis d'explorer la partie agricole. Cette dernière a fait l'objet de quatre campagnes de fouilles entre 2016 et 2019 dirigées par Antonin Nüsslein (Nüsslein *et al.* 2021) qui ont révélé une grange romaine (Fig. 2).

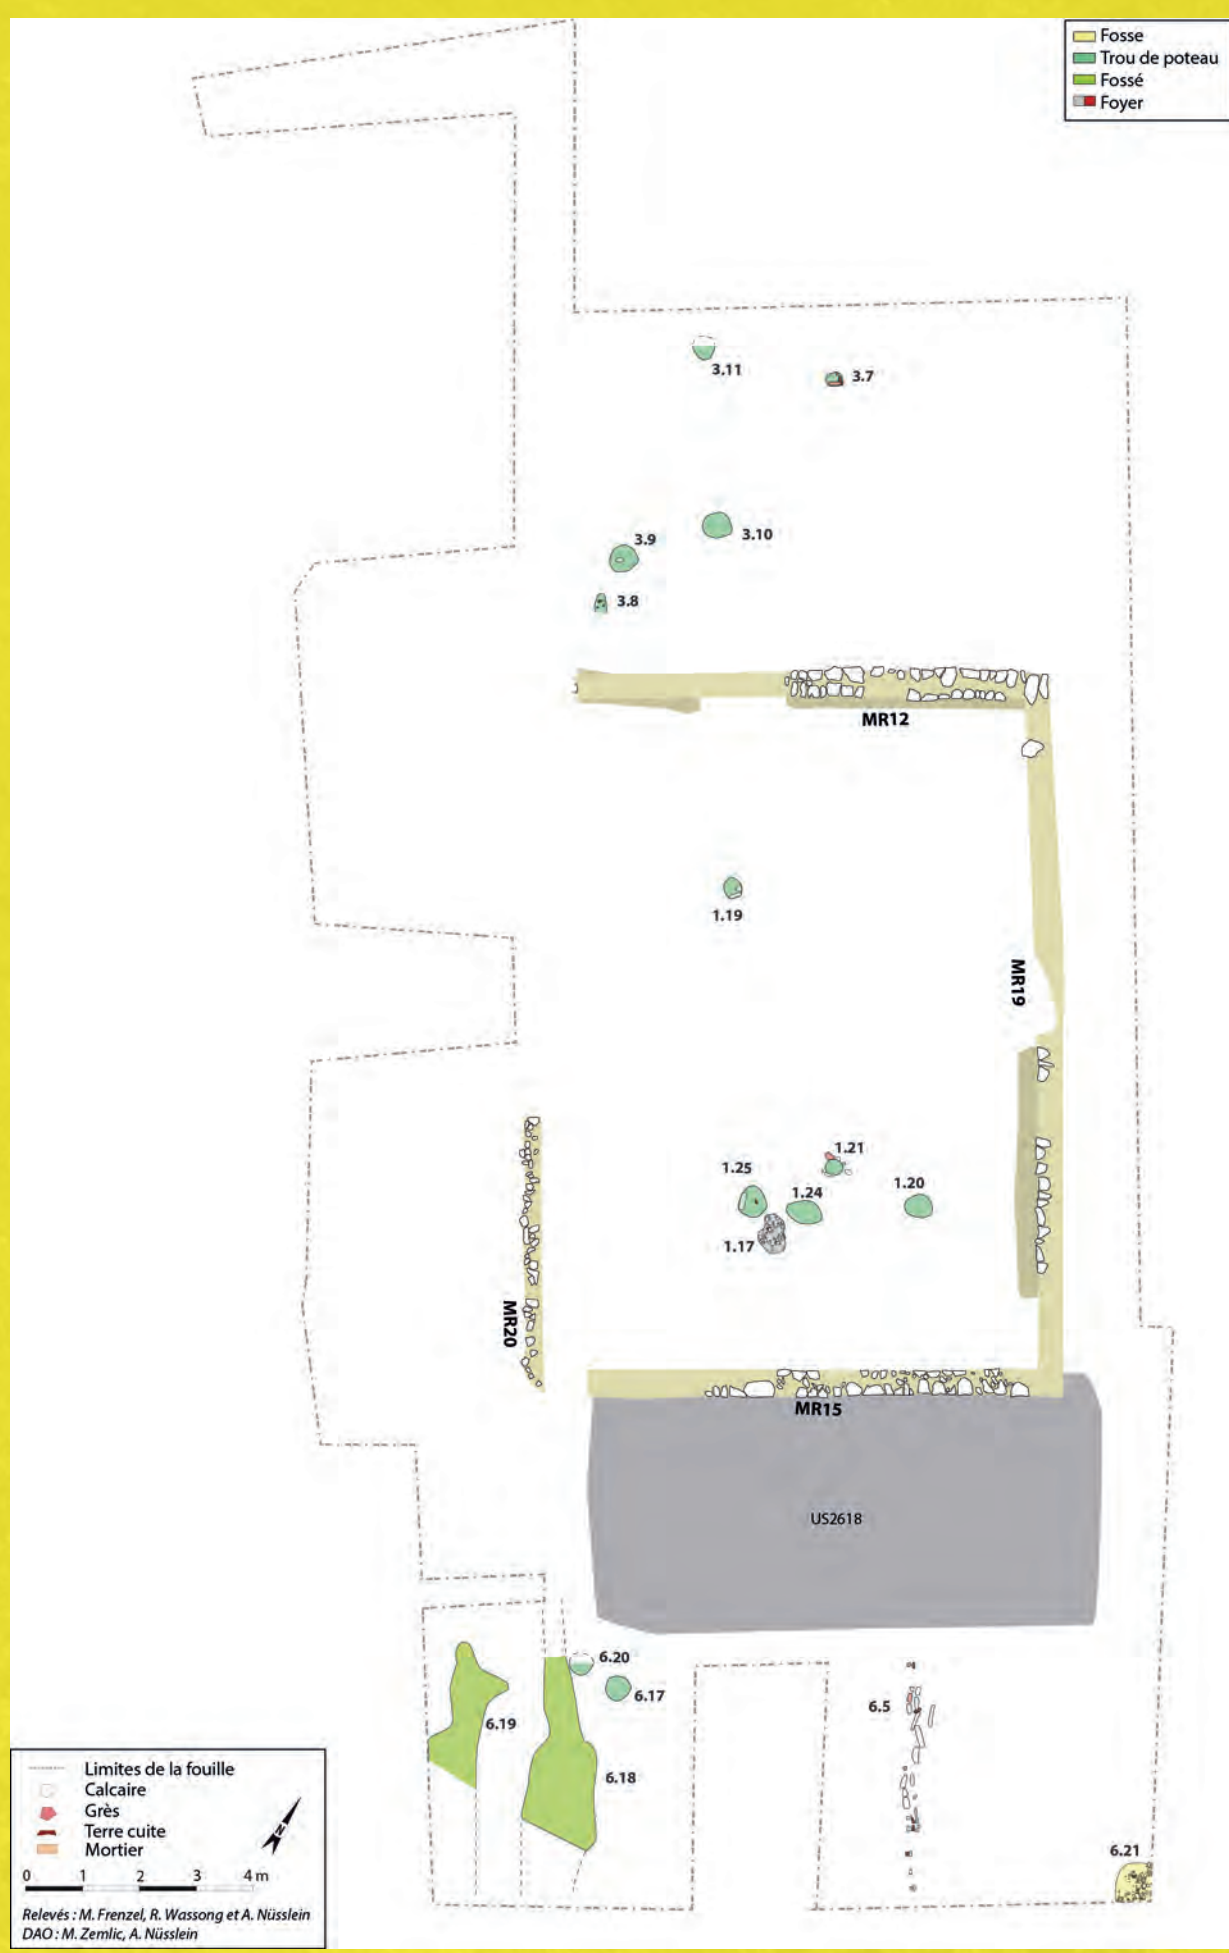
Le premier bâtiment maçonné apparaît selon toute vraisemblance autour du milieu du I^{er} s. ap. J.-C. (Fig. 3). Il s'agit d'une pièce unique d'environ 97 m², couverte par une toiture en tuile, mais aucune entrée n'a pu être détectée. Construits en *opus caementicium* avec des moellons de calcaire, les murs sont fortement arasés avec seulement deux assises de l'élevation conservée et ont une largeur de 0,45 m. On remarque que les murs sont adaptés à la pente du terrain. Le mur sud de la pièce est fondé dans une couche (US 2618) qui s'étend à l'extérieur du bâtiment d'une puissance stratigraphique d'environ 0,20 m. Celle-ci a été remaniée et a pu correspondre à un niveau de sol.

Figure 3 : Premier bâtiment maçonné de la seconde moitié du I^{er} s. ap. J.-C. (A. Nüsslein)

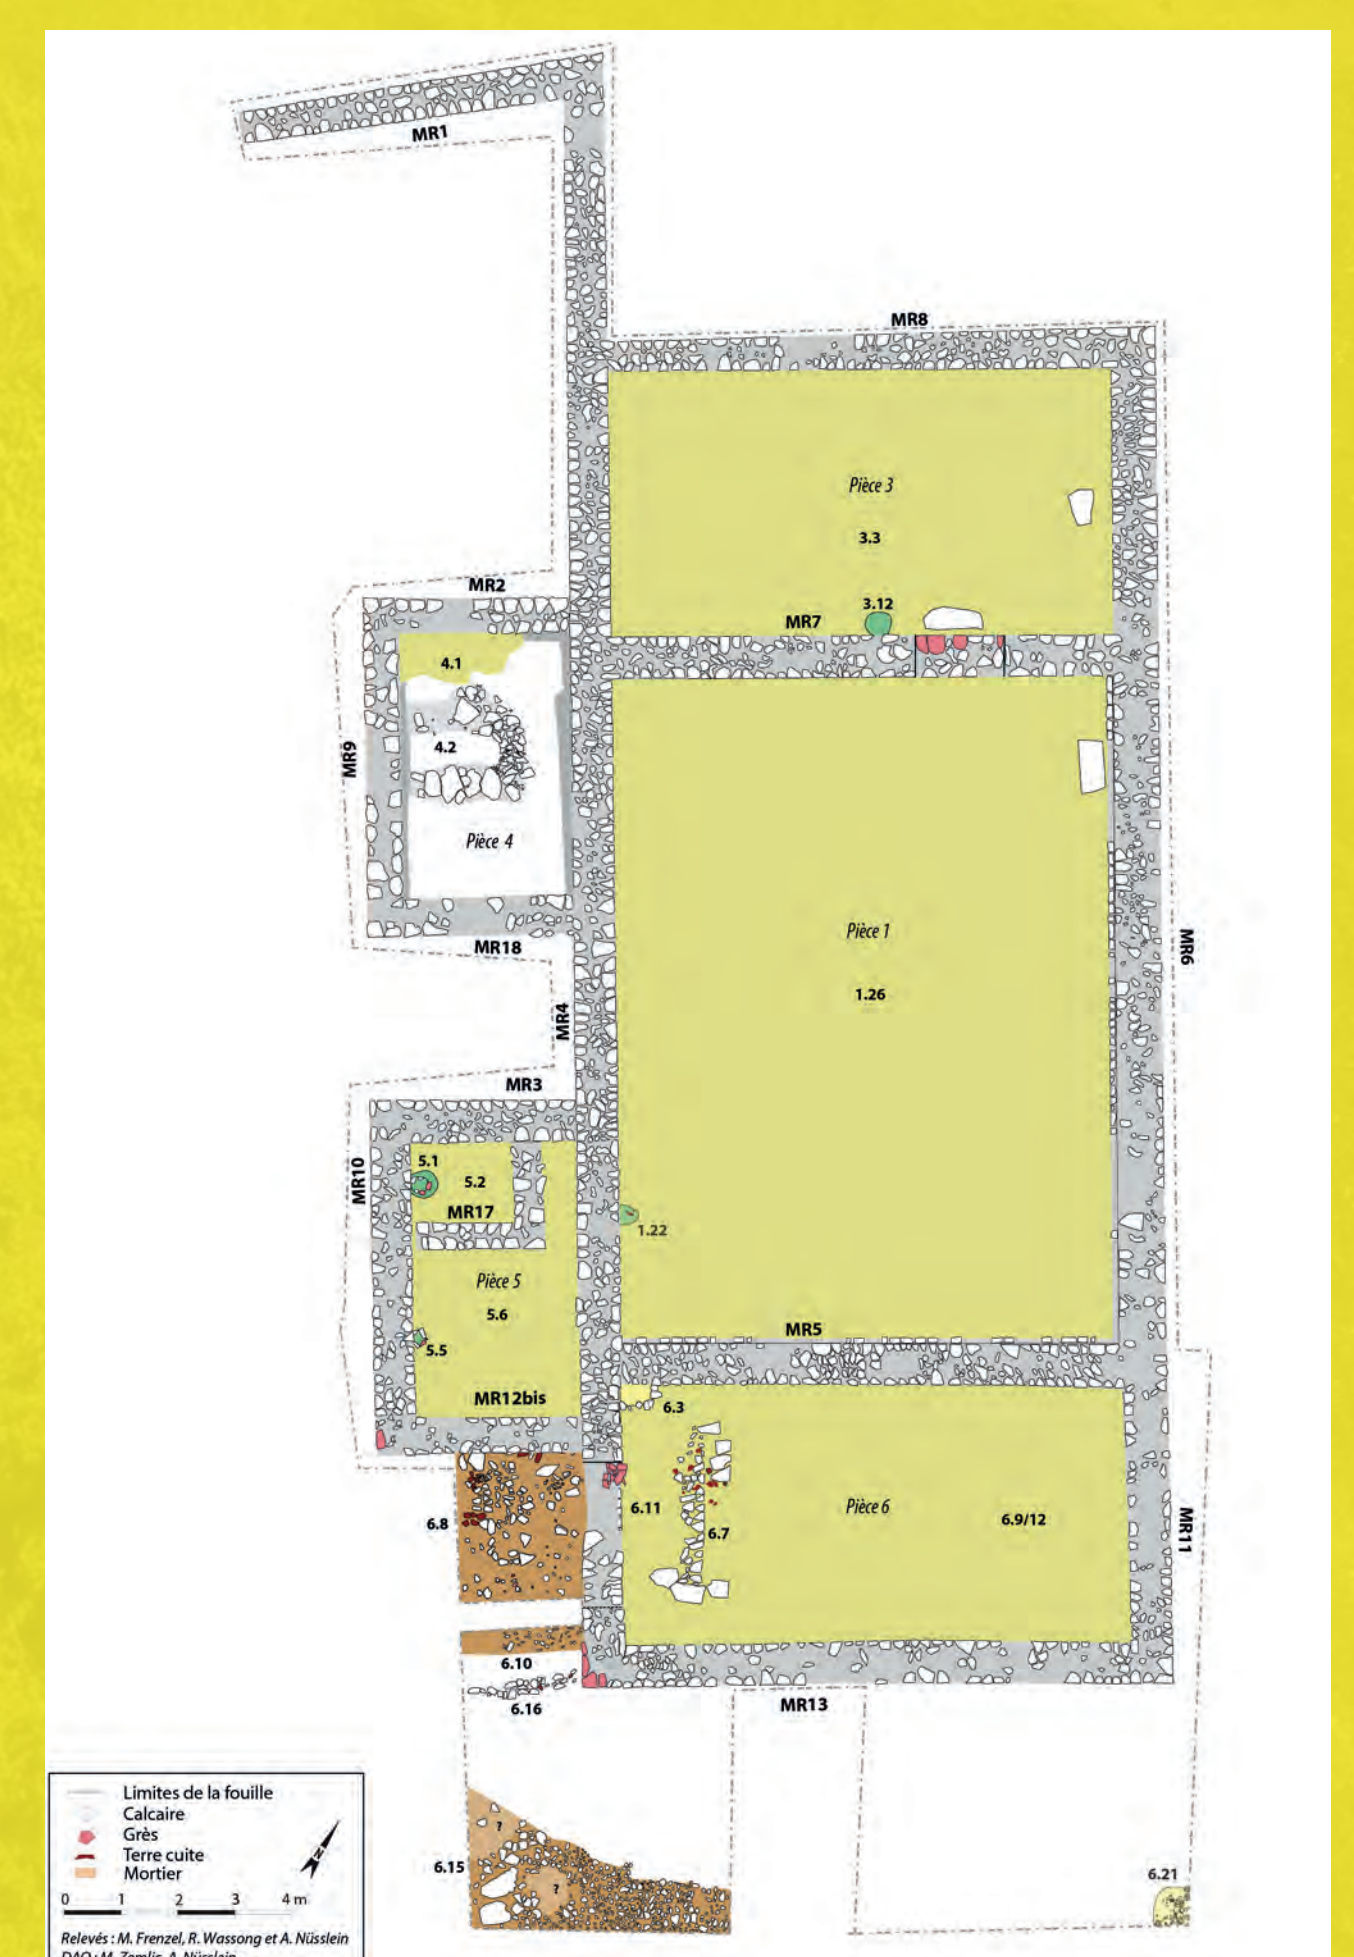
Le nouveau bâtiment se compose de trois pièces en enfilade (Fig. 4 et 5). La principale au centre de 103 m² est flanquée de chaque côté d'une pièce de 41 m², soit une surface utile de 185 m². Le mur de façade est chaîné avec le mur de séparation de la *pars urbana* et *rustica*. Les deux pavillons de façade installés dans un second temps encadrent un porche et mesurent environ 14 m², augmentant la surface totale à 213 m². Cet agrandissement est daté de la fin du I^{er} ou du début du II^e s. ap. J.-C. Construits en *opus caementicium*, les murs constitués de moellons en calcaire sont montés au mortier de chaux. Plusieurs blocs de grès rose, découverts dans les niveaux de démolition, possèdent des chanfreins et devaient appartenir à des encadrements de fenêtres ou de portes. L'épaisseur des murs, entre 0,70 m et 0,90 m, invite à considérer un étage. L'entrée dans la pièce principale s'effectue par le porche et un seuil a été dégagé dans la pièce sud. La circulation interne est assurée par une ouverture entre la pièce principale et la pièce nord qui est comblée au cours de l'occupation du bâtiment, et tous les sols sont en terre battue. Deux aménagements ont été mis au jour dans les pavillons de façade : un mur en L dans celle au sud, et dans celle au nord, une construction en fer à cheval (1,78 x 2,05 m) – peut-être antérieure à l'édification de la pièce – dont il reste un hérisson dans la partie arrondie et sur les côtés de grandes dalles calcaires posées à plat (entre 0,60 et 0,80 m). Leur fonction demeure cependant indéterminée.

Figure 4 : Deuxième bâtiment de la fin du I^{er} s. au 3^e quart du III^e s. ap. J.-C. (A. Nüsslein)

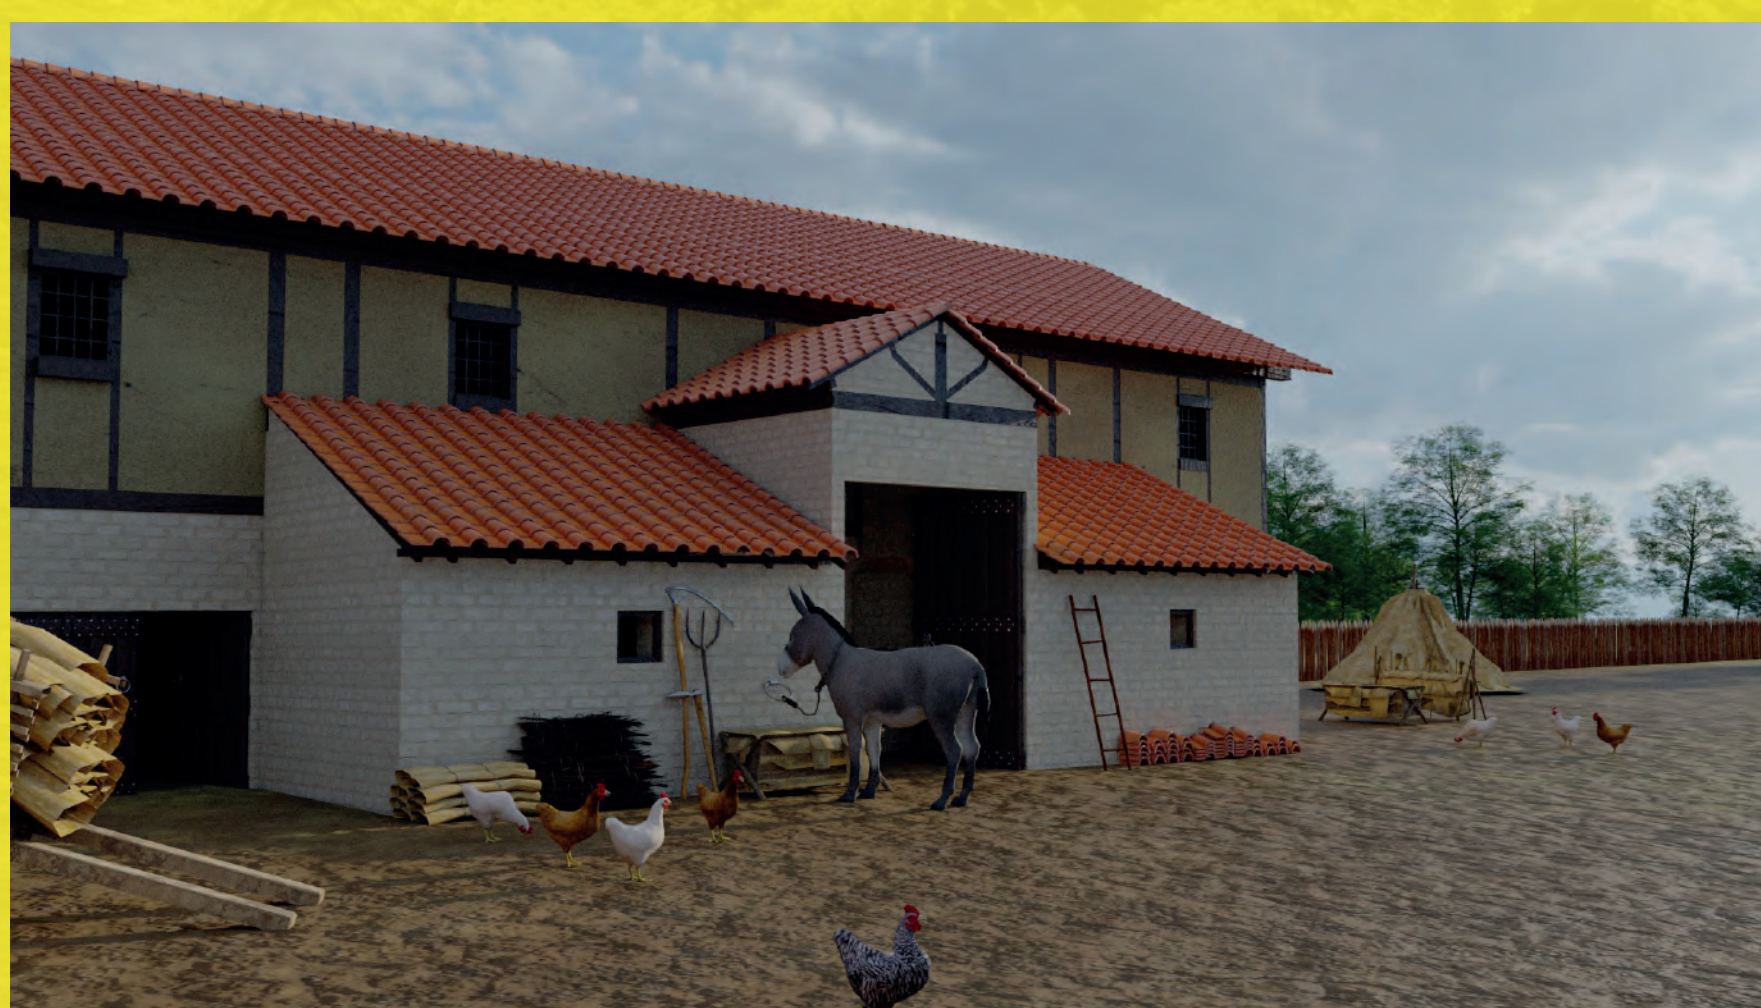
Figure 5 : Proposition de restitution du bâtiment en réalité augmentée (ICAB, Chivron)

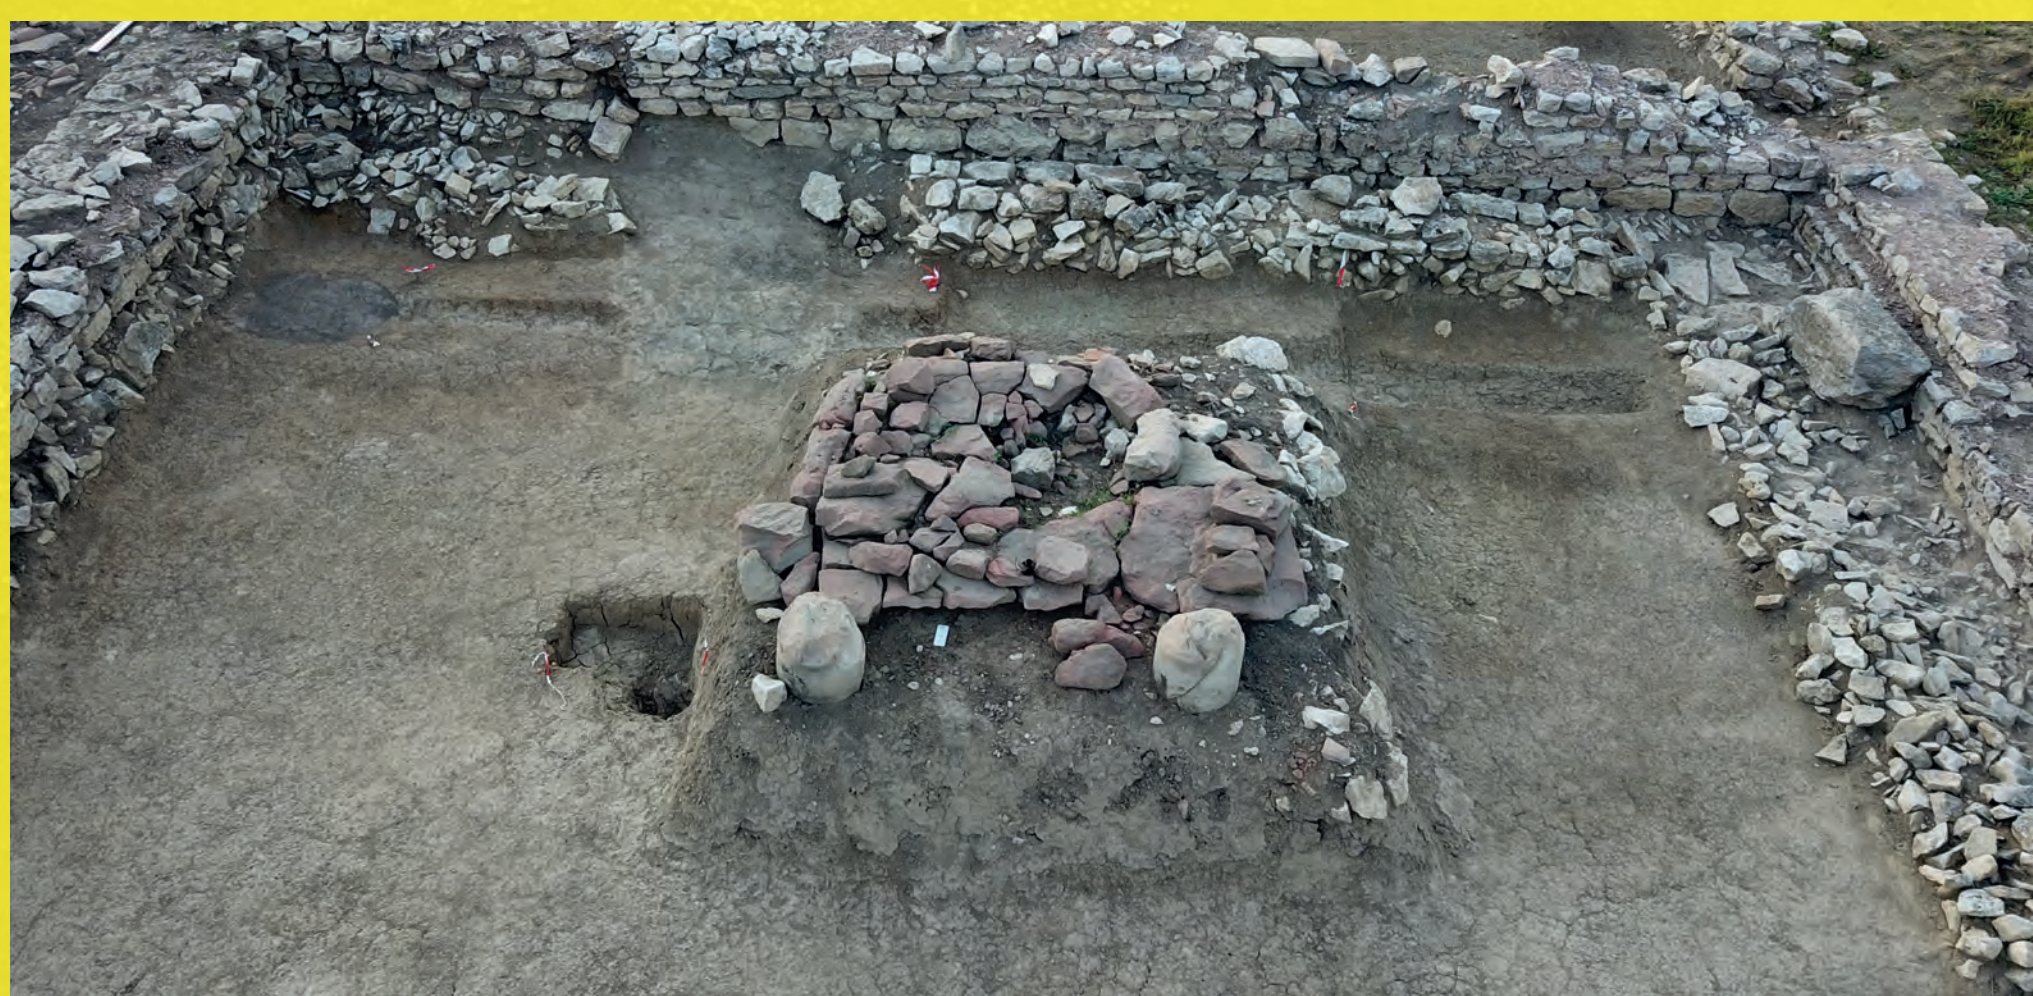
Dans la pièce centrale est installée une structure dédiée à la métallurgie (Fig. 7). De forme rectangulaire (2,30 x 2,15 m), celle-ci est construite en blocs de grès rose remployés, composés à l'ouest d'une grande dalle fragmentée posée à plat, flanquée à l'est et à l'ouest par des pierres mises de champ. À l'est, deux dalles complètent la structure et devant cette dernière, deux fragments de colonnes en grès tourné, avec la tête taillée en pointe, font office de possibles chenets. Tout autour, le sol qui a été fortement piétiné est rubéfié sur 0,80 m autour de la structure. Des scories et des gouttelettes de plomb et de bronze ont été retrouvées sur les dalles et à proximité du foyer et de nombreux objets métalliques (appliques, anneaux, rivets, tôles, etc.) étaient destinés à la refonte. Cette aire de travail a certainement servi à la fabrication des monnaies de substitution imitant les frappes de la fin du III^e s. ap. trouvées tout autour. Du verre fondu et des scories supposent un travail lié à ce matériau. Une structure similaire a été découverte à Bliesbruck en lien avec un atelier de bronziers (Antonelli et Petit 2013). Par ailleurs, un ou deux trésors monétaires ont été mis au jour : avec une concentration de 31 monnaies, non agglomérées, découverte sur 0,25 m² dans la pièce sud le long du mur nord et de l'autre côté de ce dernier, 11 monnaies. Toutes sont caractéristiques de la circulation monétaire de la fin des années 340.

Figure 7 : Structure de métallurgie (A. Nüsslein)

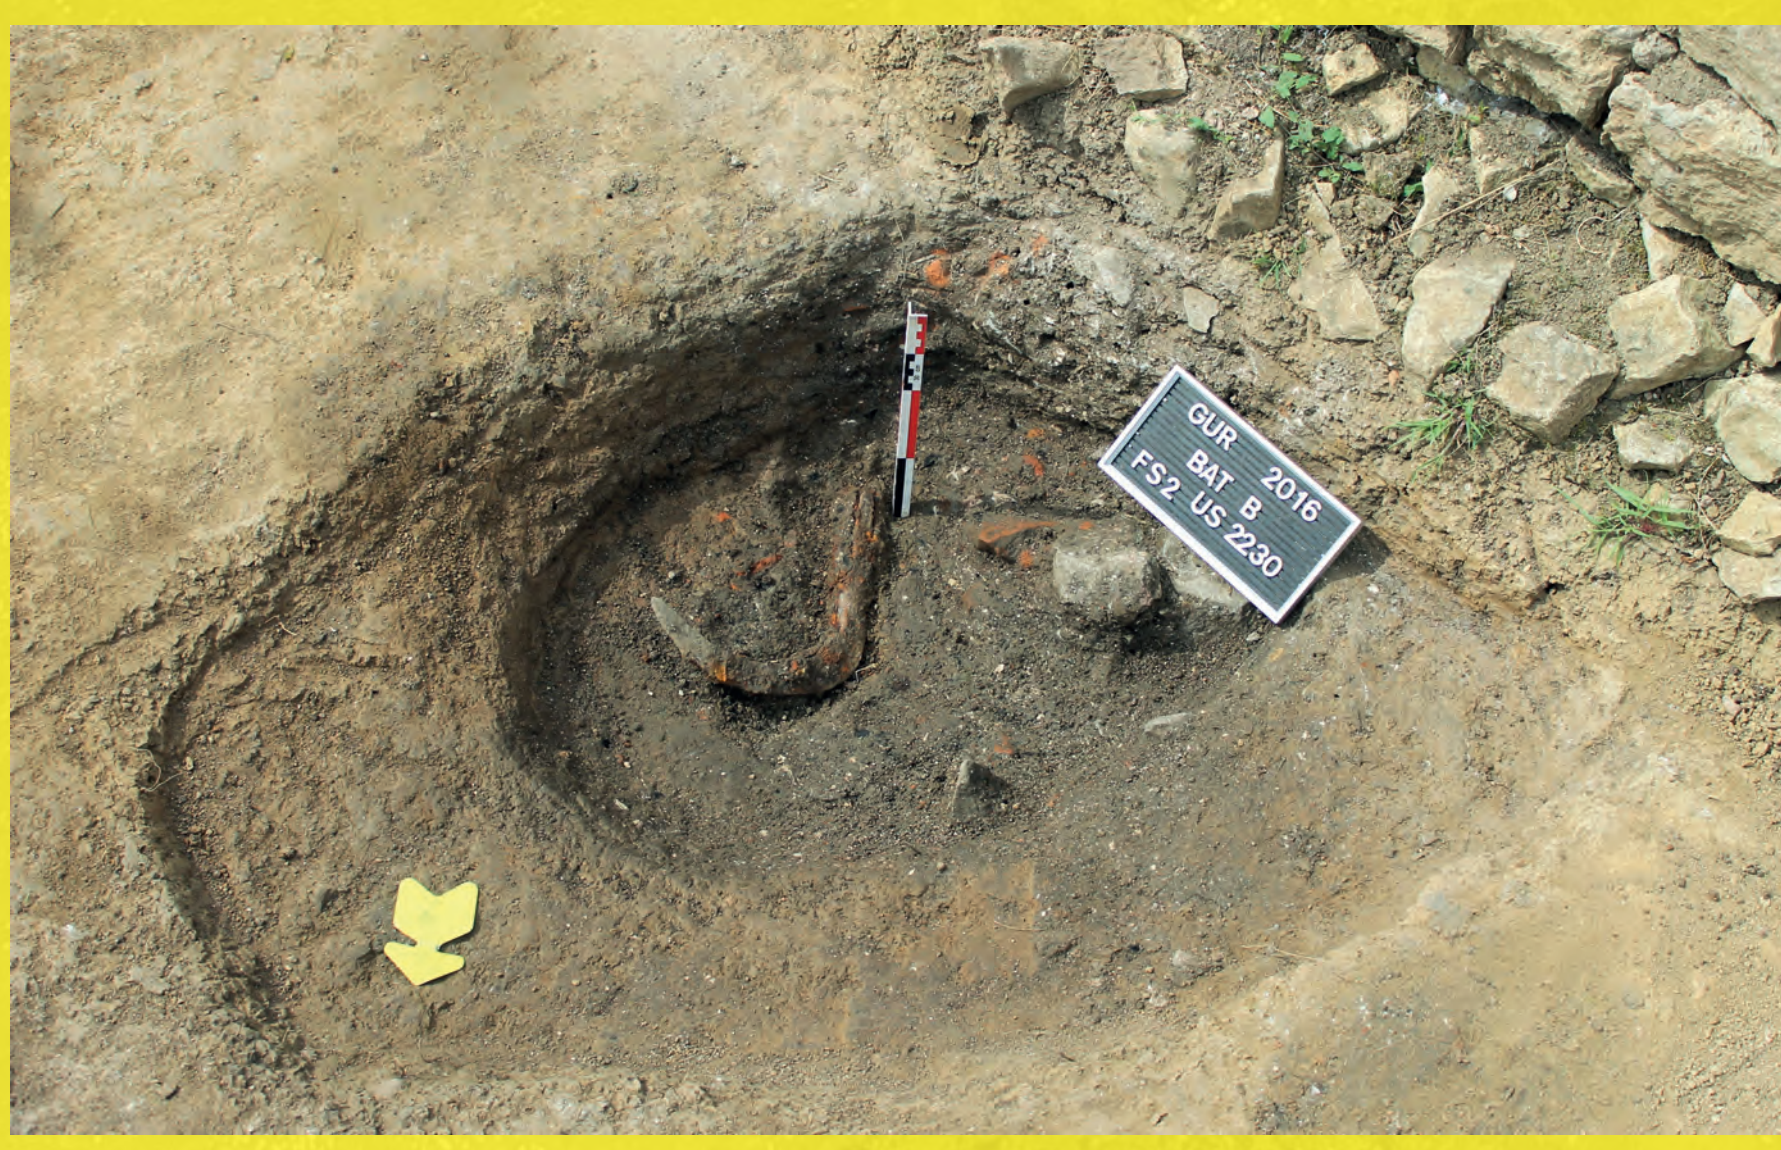
le radier du mur de façade, de forme ovale (0,90 x 0,80 m) et profonde de 0,35 m. Le fond de la fosse accueille un dépôt dont la composition est atypique avec : une monnaie du 3^e quart du III^e s., une faucille, une fibule, une applique en alliage cuivreux et une fusaiole en os décorée. L'installation de cette fosse intervient certainement au moment où le bâtiment est réorganisé et il est possible de se demander s'il s'agit d'un dépôt de (re)fondation.

Figure 8 : Fosse rituelle ? (A. Nüsslein)

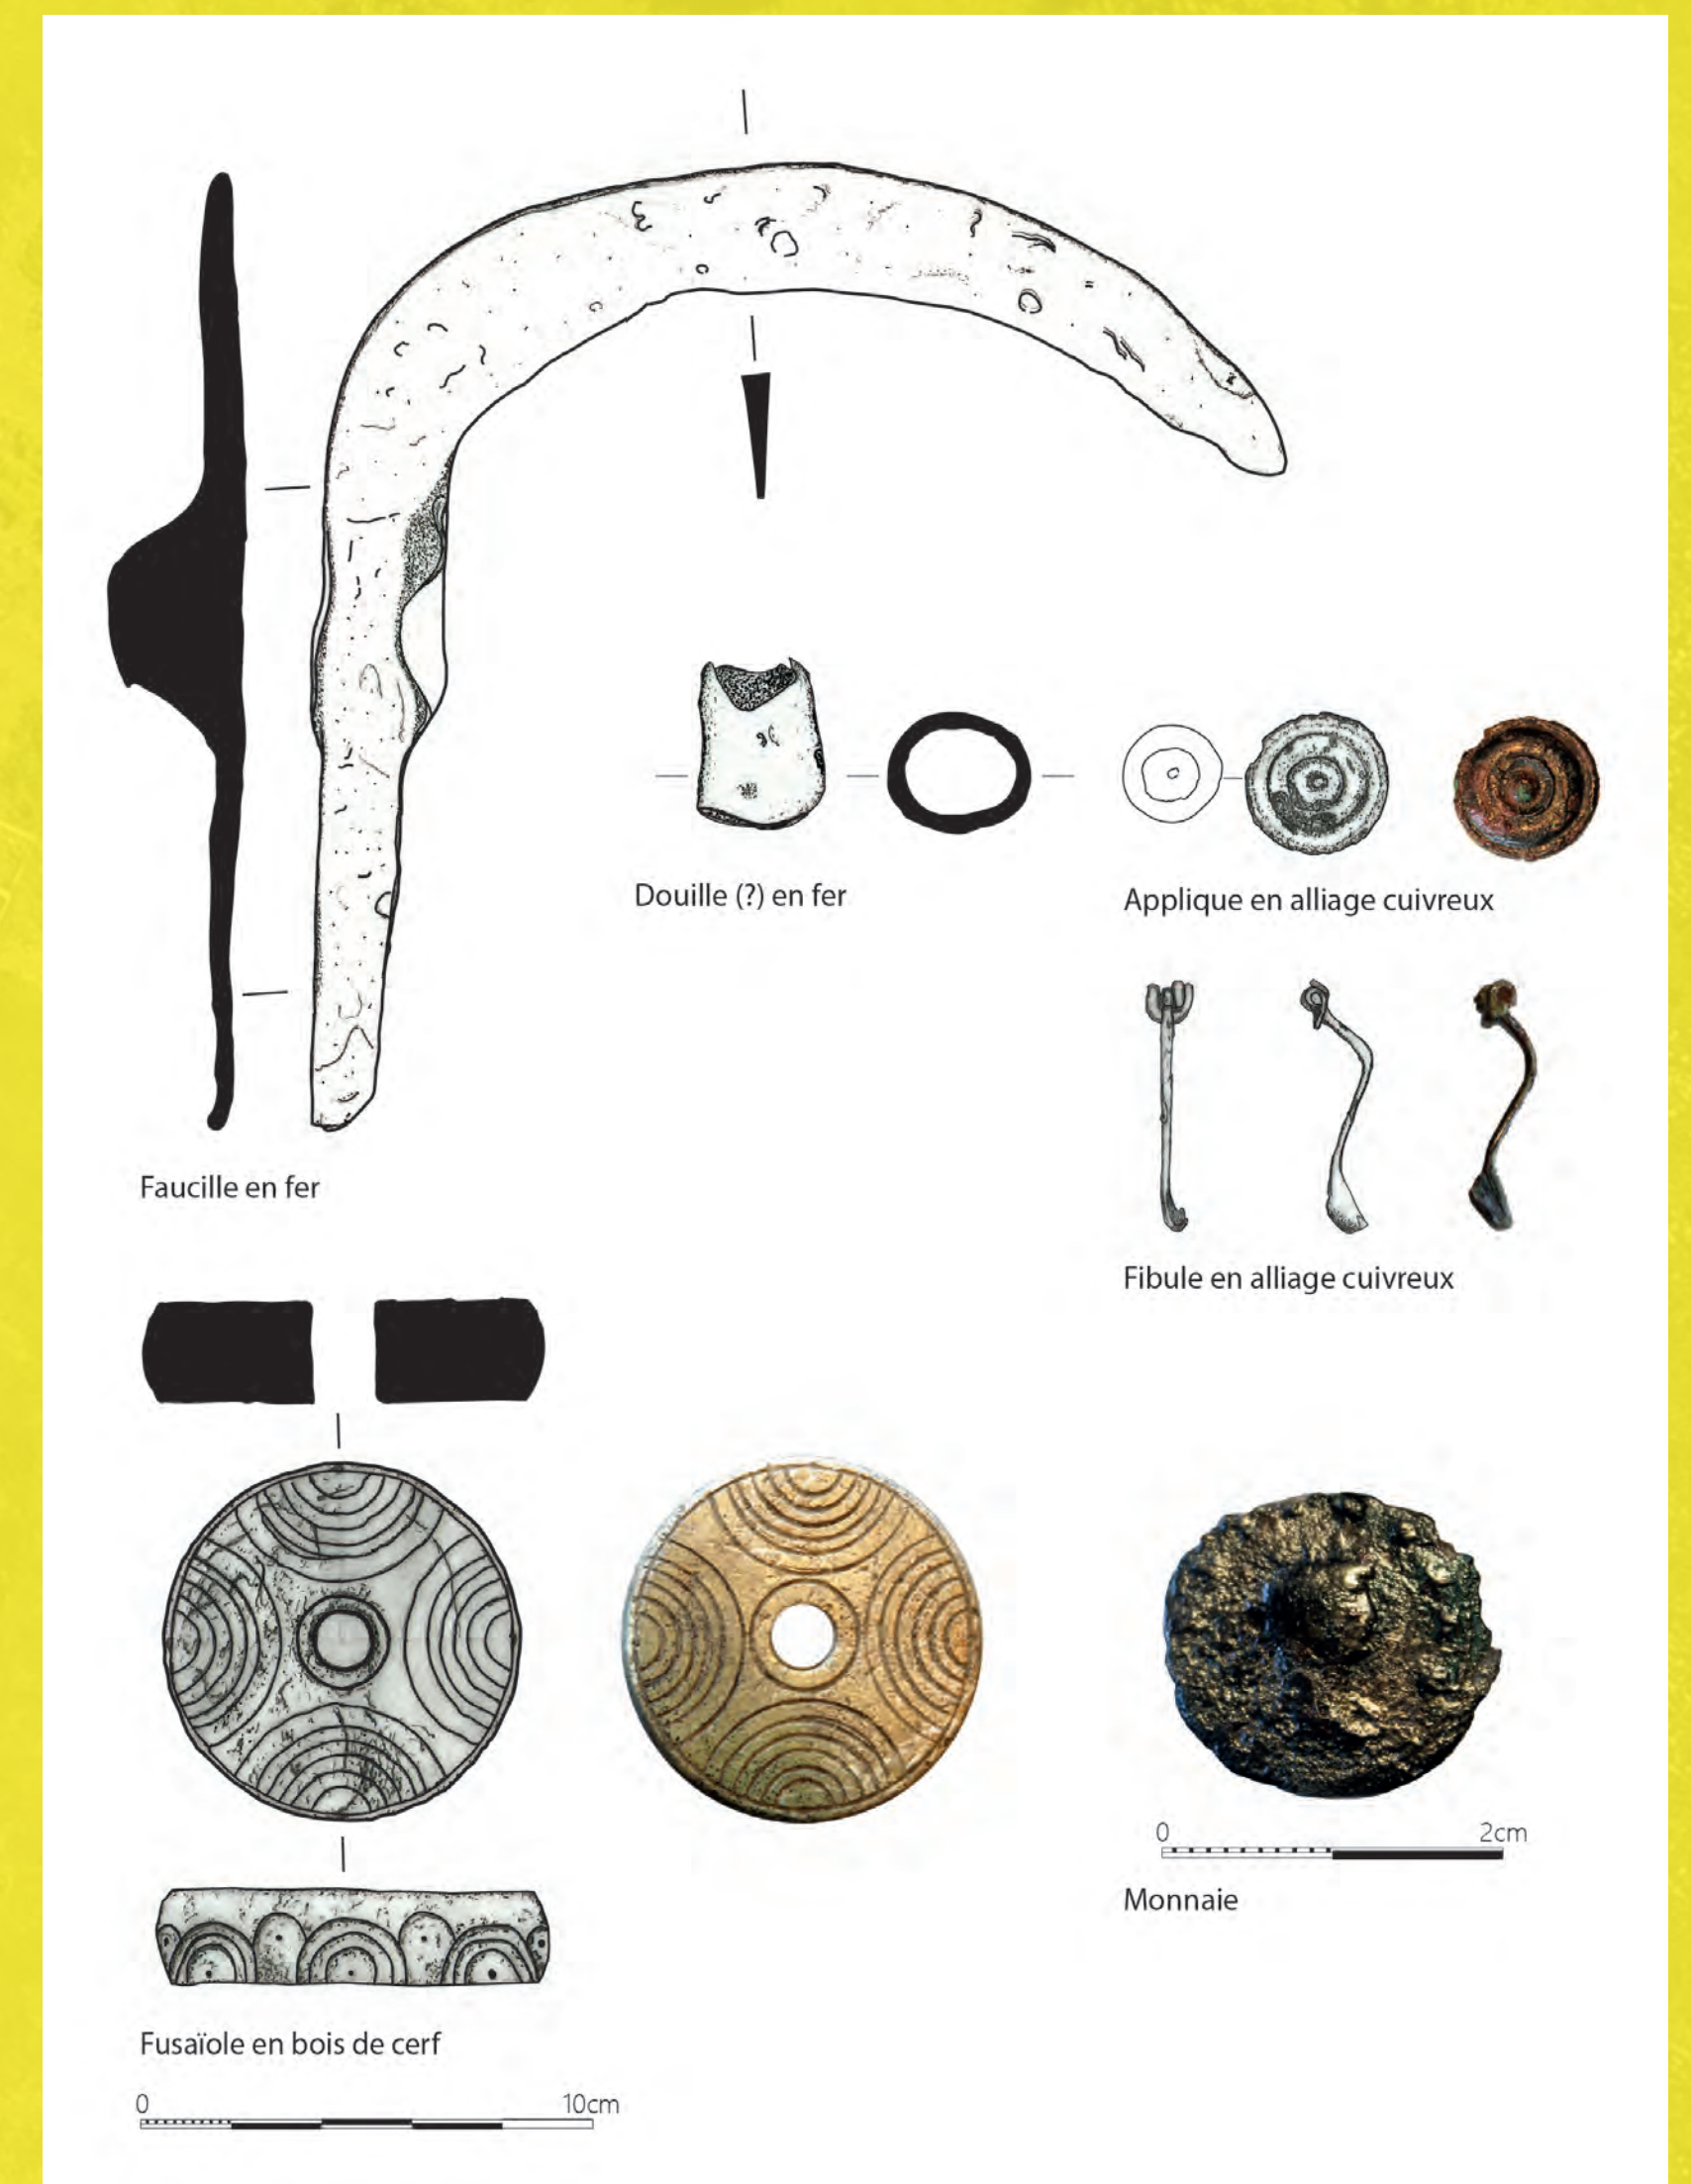
Figure 9 : Mobilier de la fosse (F.12) (DAO P. Nüsslein, M. Calbris)

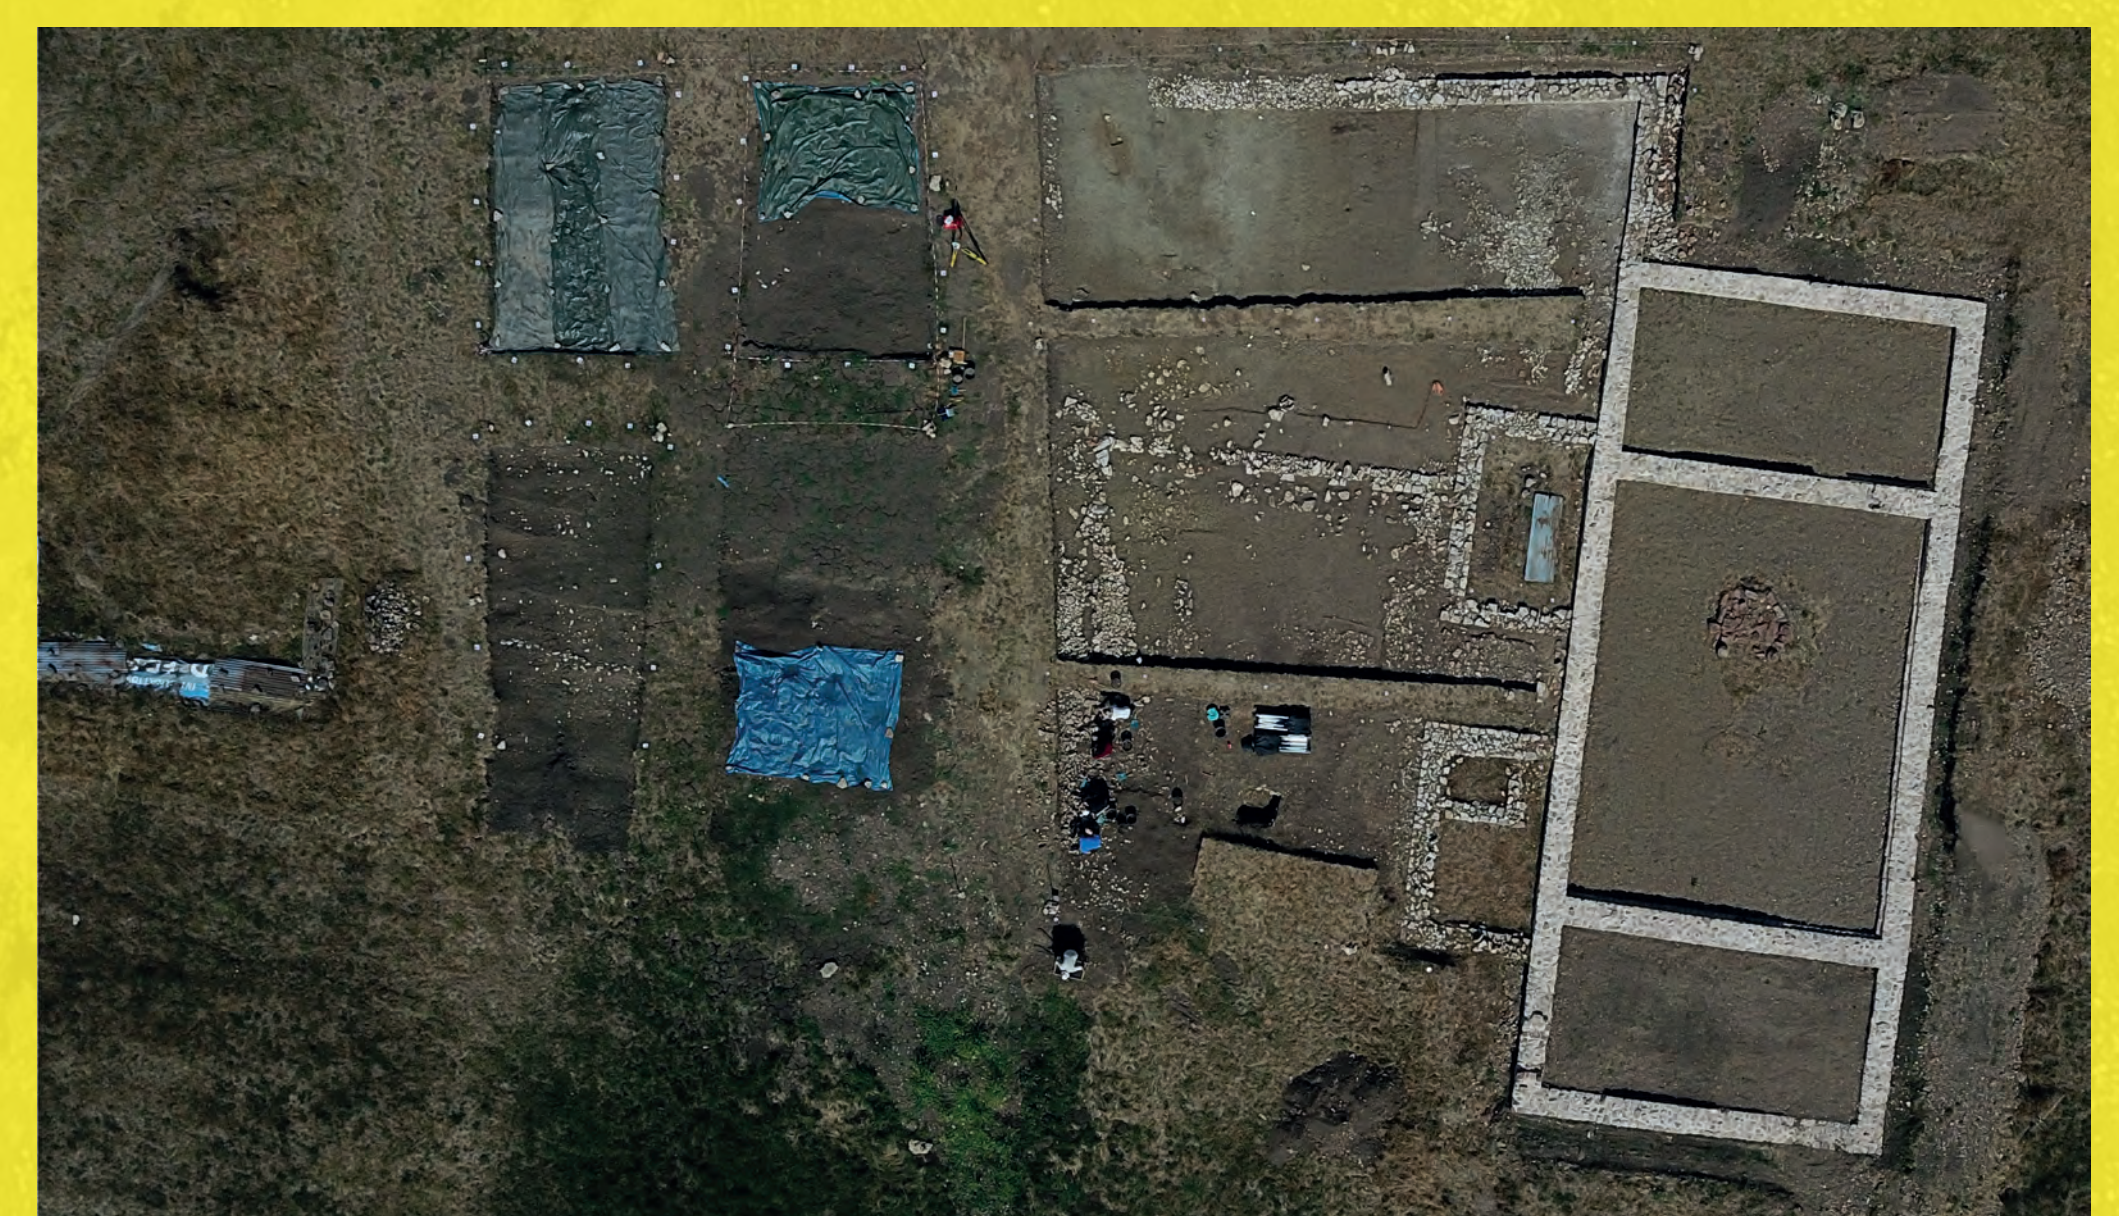
Figure 10 : Fouilles de la villa en 2022 (A. Nüsslein)

Depuis 2019, les fouilles s'engagent sur des espaces non bâtis de la cour agricole (Fig. 10) et ont déjà permis de mettre au jour, en plus des niveaux de sols, ce qui s'apparente être le chemin axial de la villa, et complètent le plan de l'établissement du milieu du I^{er} s. ap. J.-C.
