Etude d'un logis et d'une tour de la seconde enceinte du château comtal de Montbrison (XIIIe siècle)

Christophe Mathevet

ÉTUDE D'UN LOGIS ET D'UNE TOUR DE LA SECONDE ENCEINTE DU CHÂTEAU COMTAL DE MONTBRISON (XIII^E S.)

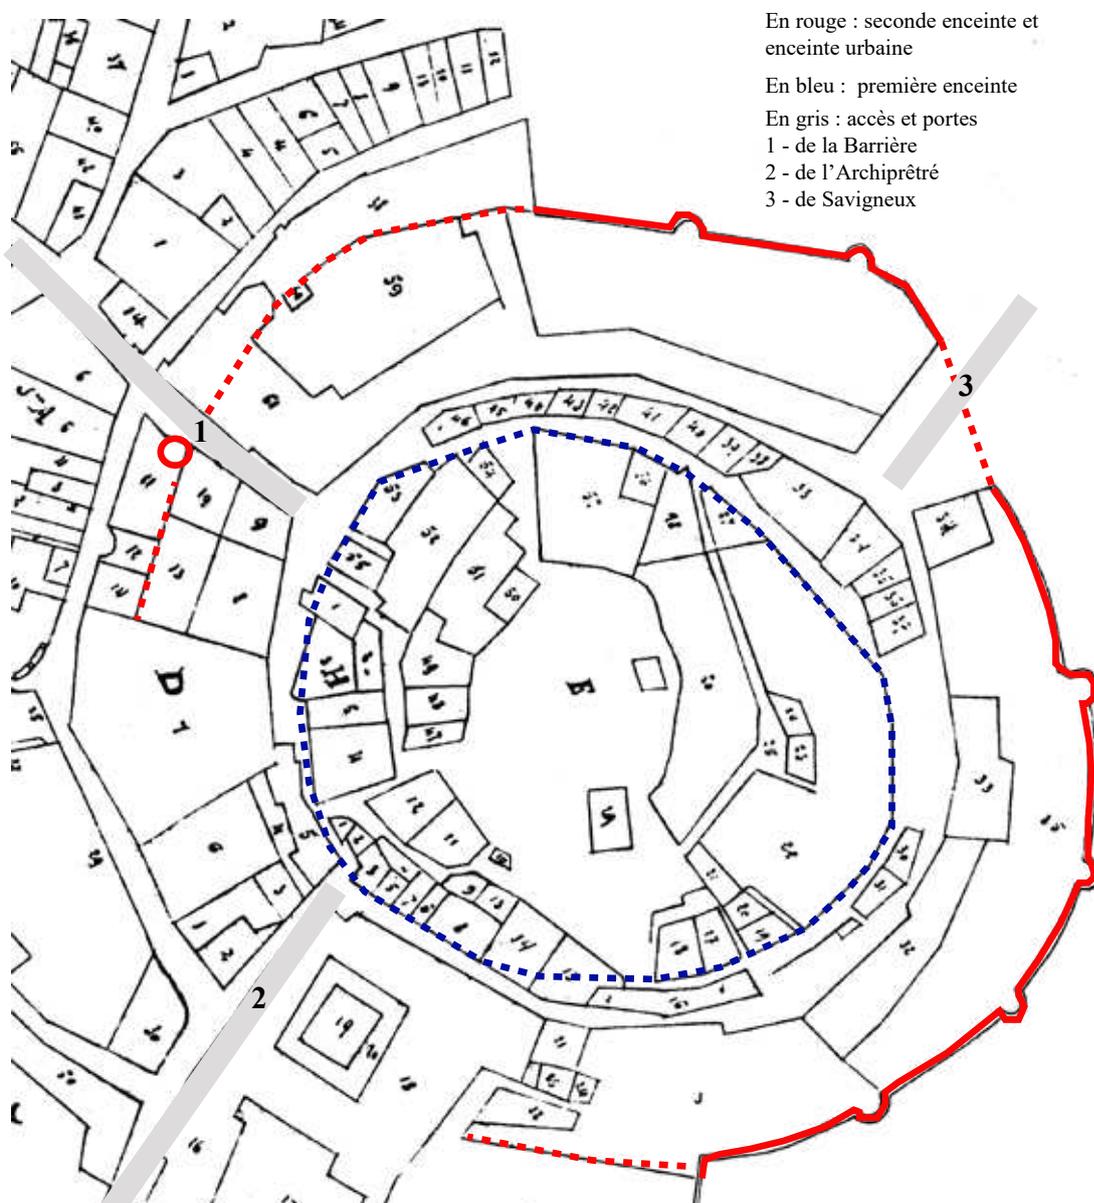
Figure 1 : Proposition de tracé des deux enceintes castrales sur le cadastre 1809 (mairie de Montbrison)

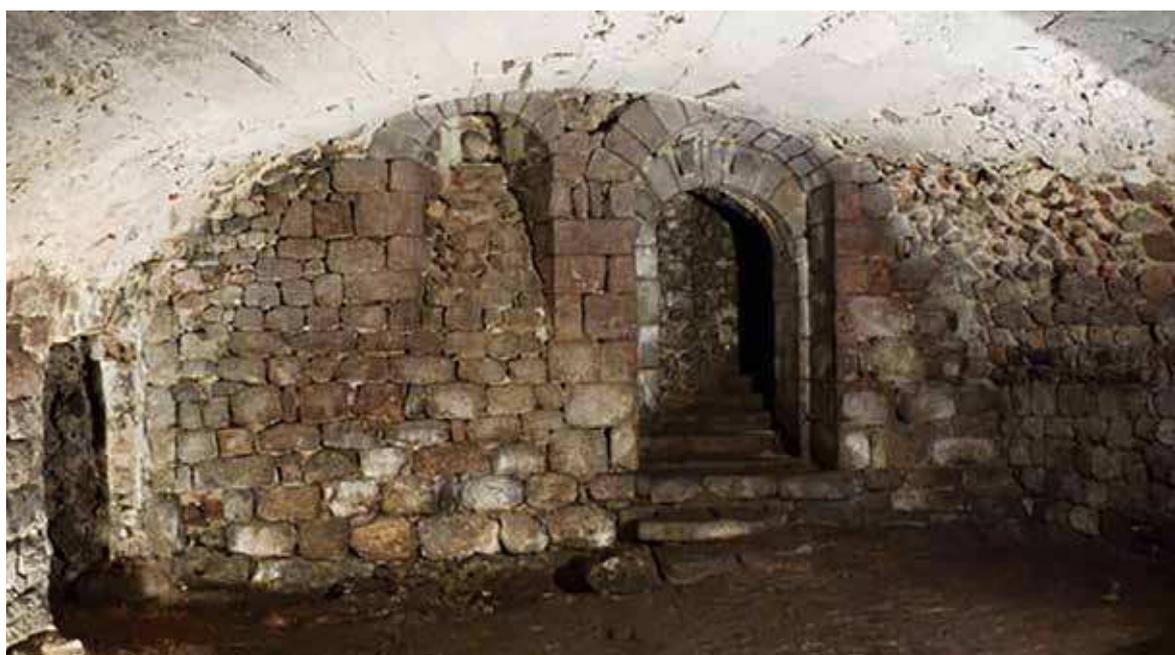
Figure 3 : L'actuelle cave de L1, élévation nord.

des caves et de la tour qui ont attiré notre attention à la suite d'érudits locaux dès le XIX^e siècle (**Fig. 3**)¹⁷. Il n'a subi que peu de modifications depuis la fin du XVIII^e siècle. L'ensemble participe à l'une des portes de la seconde enceinte castrale érigée au XIII^e siècle, "la Barrière", à l'ouest de la butte (**Fig. 1**). Il est aujourd'hui constitué d'une maison d'habitation à usage de presbytère (L1) ouvrant sur la rue du Palais de Justice et de deux dépendances sur cour (L2 et L3), en contrebas et à l'ouest, ouvrant sur la rue Claude Henrys (**Fig. 2, 4**). Les niveaux supérieurs de L1 et des dépendances sur cour ne semblent pas antérieurs à l'époque moderne. Les niveaux de cave présentent un intérêt tout autre et ne sont d'ailleurs pas alignés sur les élévations supérieures, empiétant sur la rue du Palais de Justice (**Fig. 3**).

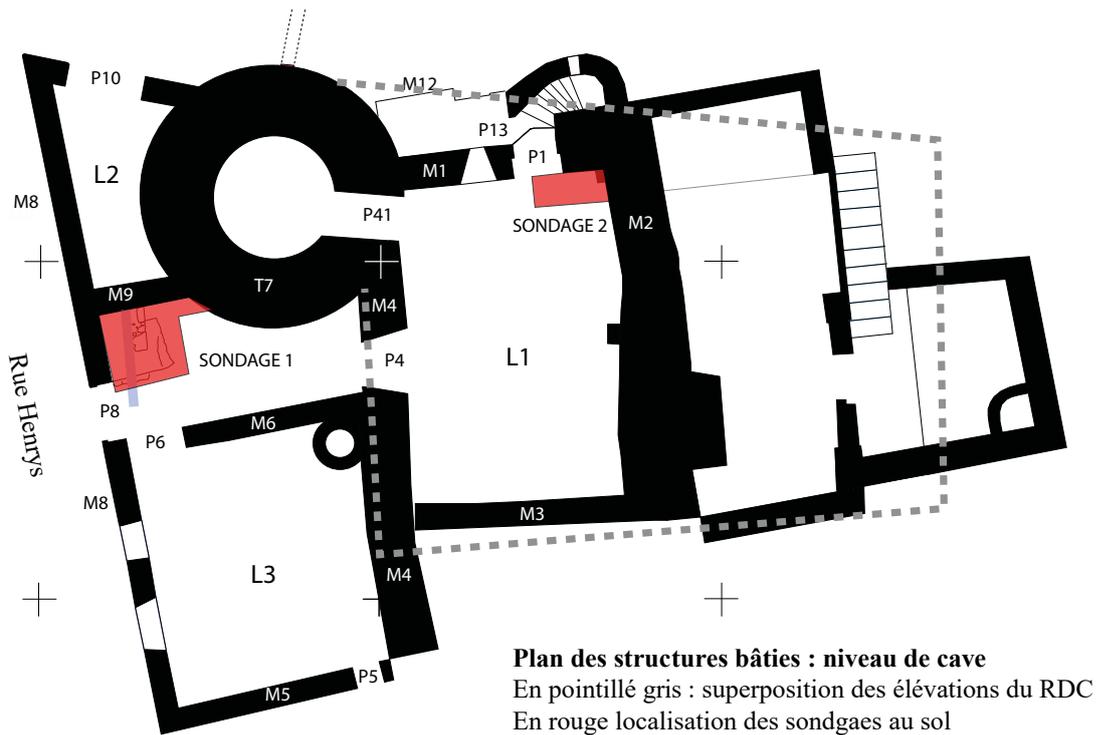
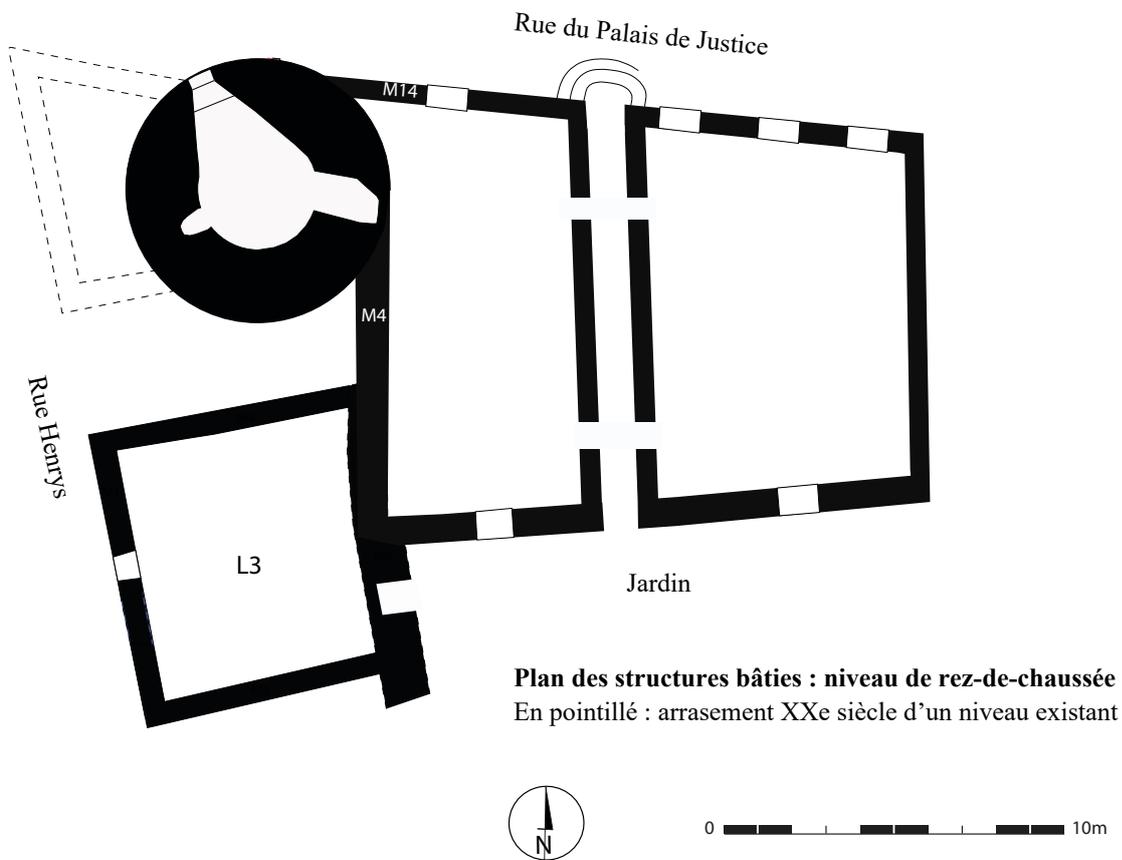
Figure 4 : Plan de l'ensemble immobilier du 14 rue du Palais de Justice.

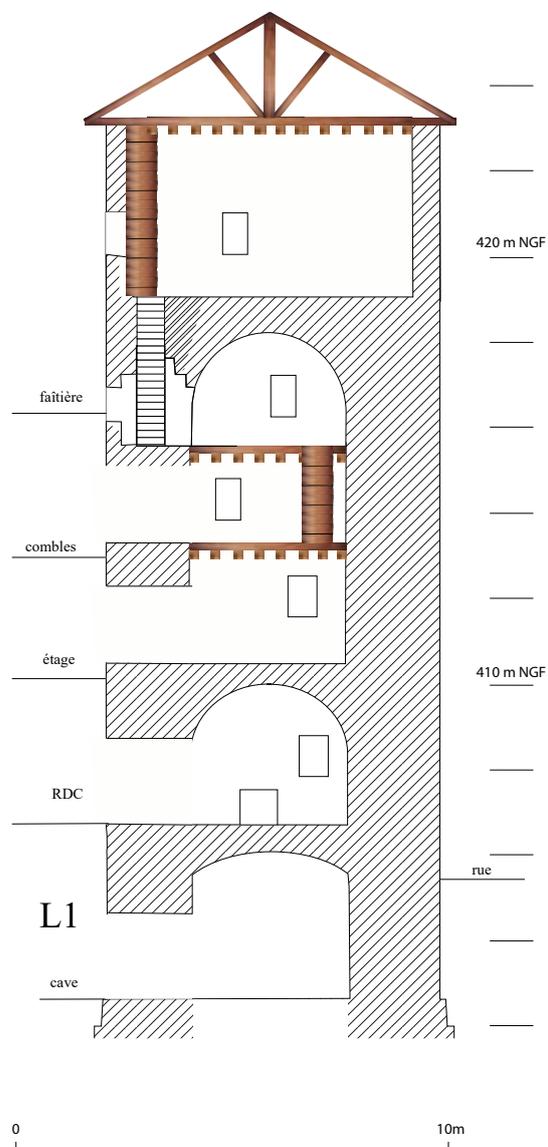
Figure 5 : Coupe de la tour (Relevés C.M).

surmontés d'une toiture refaite dans les années 1980 (**Fig. 5 à 8**). En 2014, grâce au soutien de la Municipalité de Montbrison, la participation financière de l'Etat et du Conseil Départemental de la Loire, nous avons pu procéder

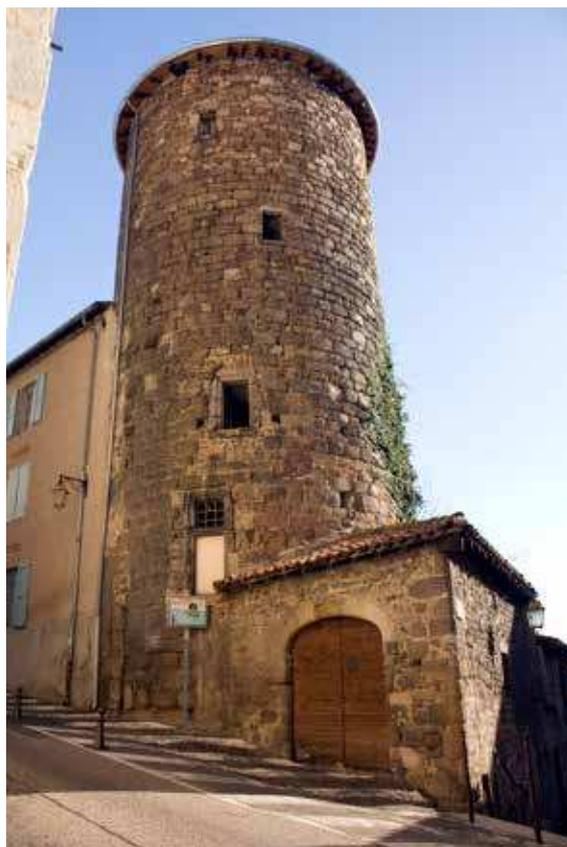
Figure 6 : Vue actuelle de la tour et de la remise L3 depuis la rue du Palais de Justice.

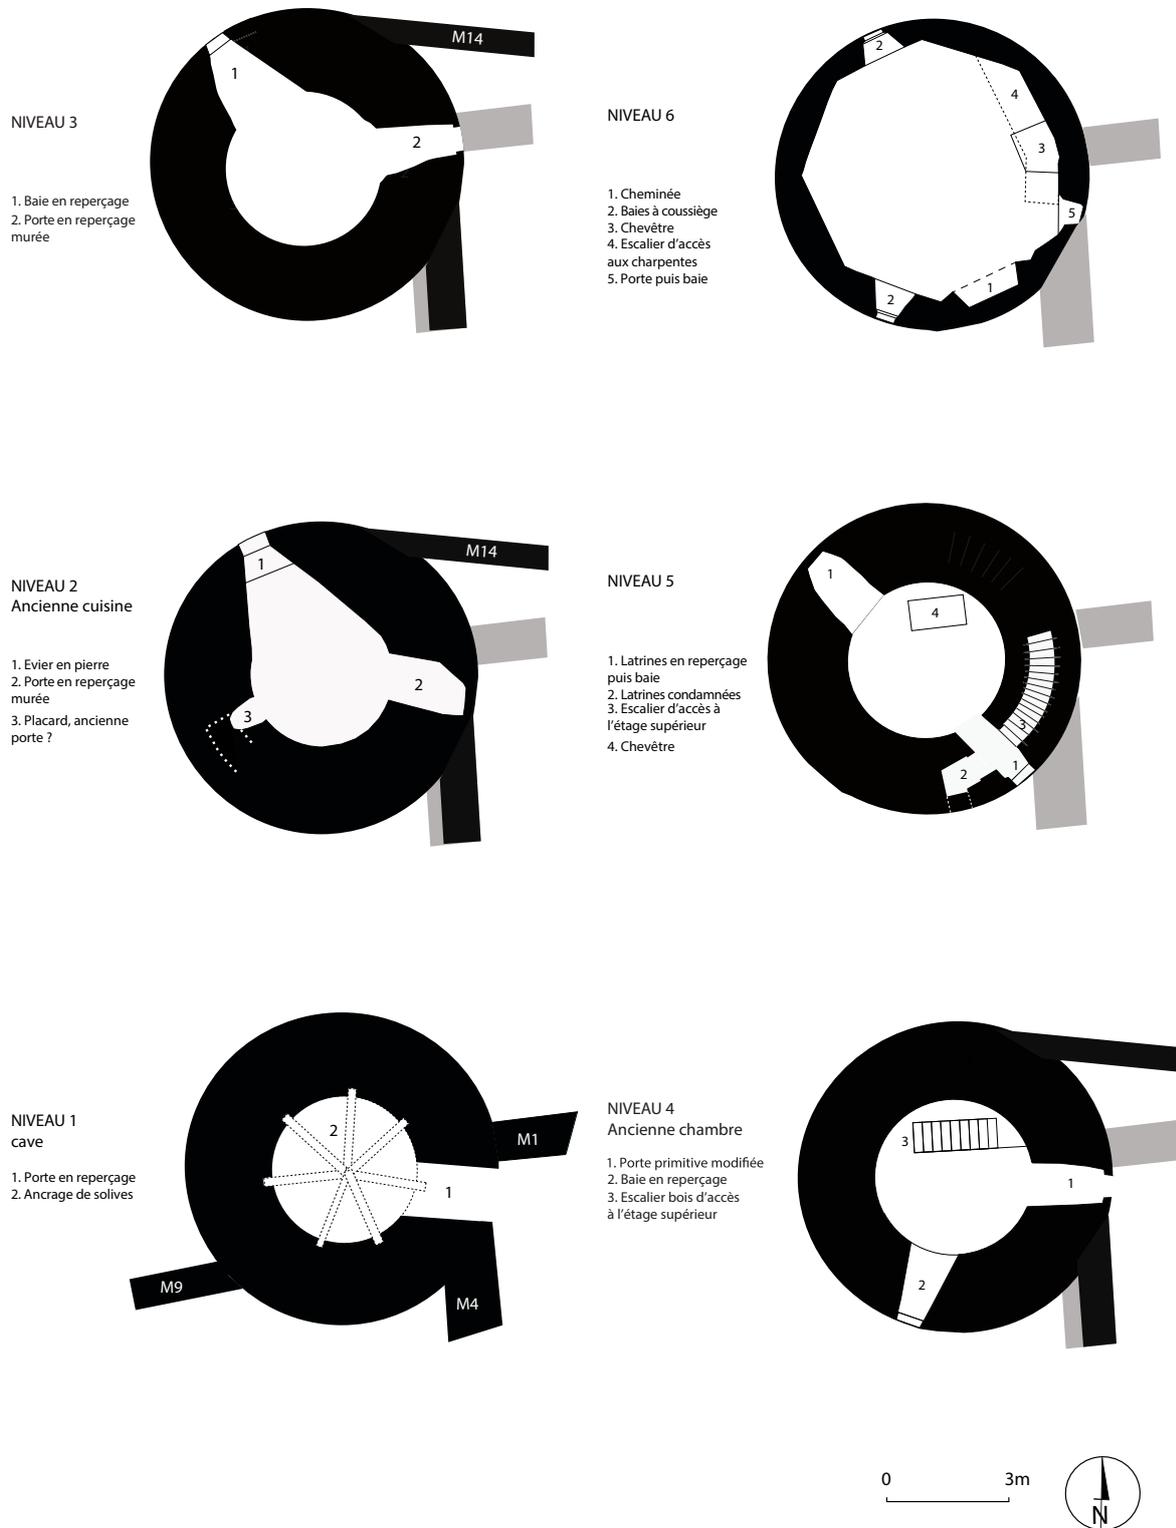
Figure 8 : Plan par niveaux de la tour de la Barrière. (Relevés C.M)

404,60 m NGF à l'intérieur de la tour. Ils permettaient l'ancrage de sept poutres de section carrée de 16 à 20 cm convergeant au centre de la tour permettant la stabilisation d'un mât central et la mise en place de niveau d'échafaudage. Il s'agit de l'une des rares traces laissées par le chantier médiéval (**Fig. 8, niv. 1**).

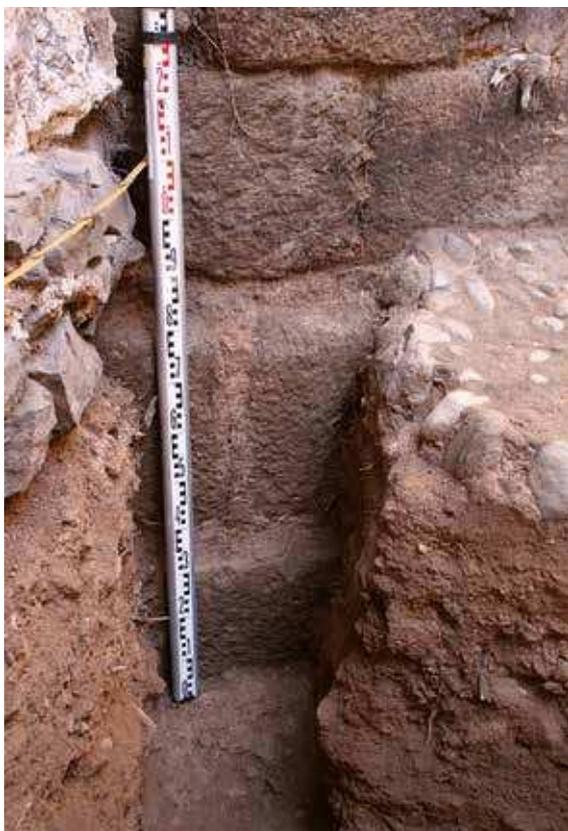
Figure 9 : dégagement des ressauts de fondation, sondage 1.

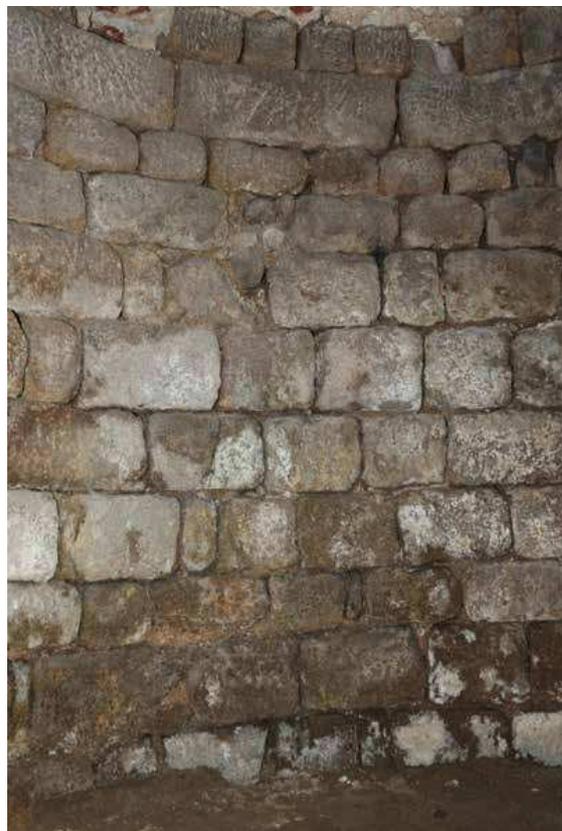
Figure 10 : appareillage de l'élévation intérieure de la tour, niveau de cave.

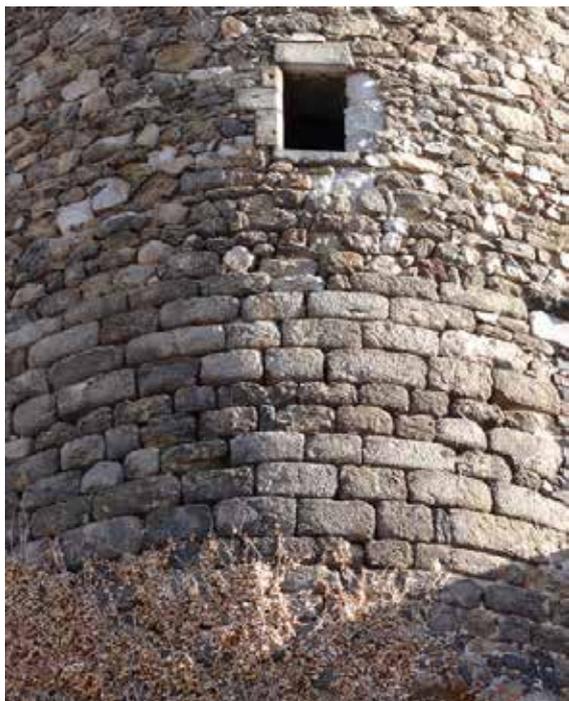
Figure 11 : appareillage de l'élévation extérieure de la tour : gros appareillage du XIII^e s. et rehausse du XVI^e s.

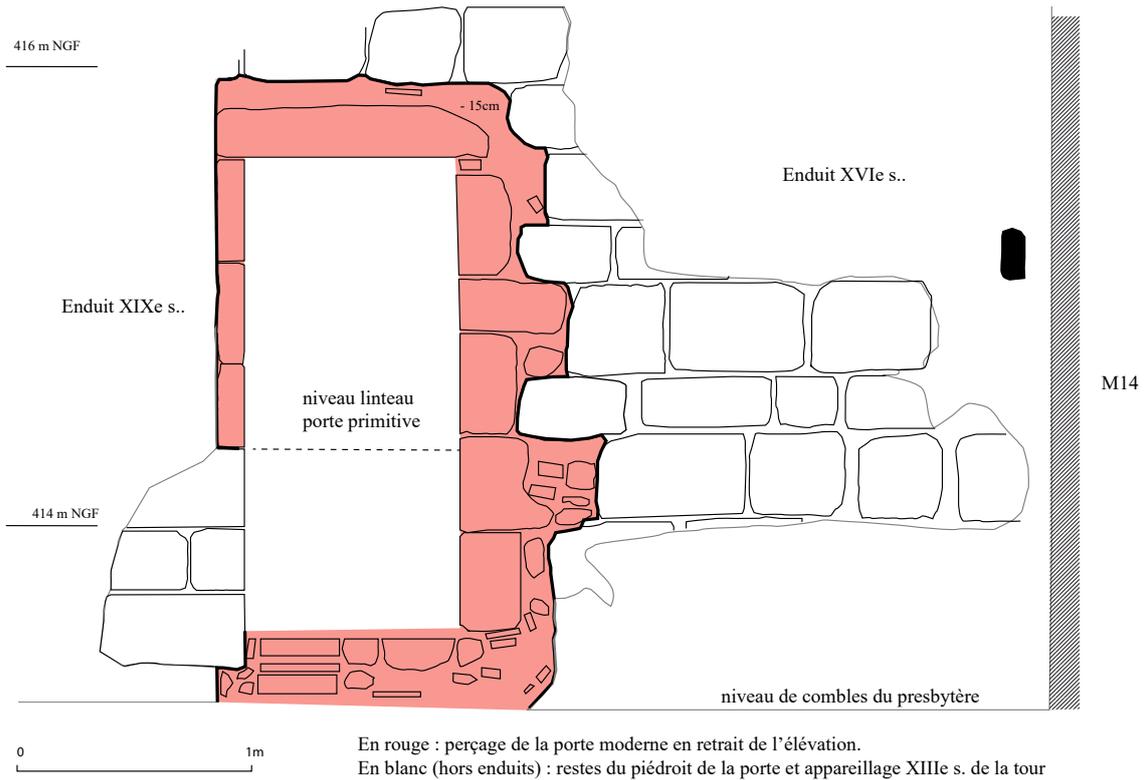
Figure 11 : Relevé d'élévation de la porte d'accès à la partie supérieure de la tour depuis L1.

L'espace supérieur est lui aussi doté d'un accès aménagé cette fois dans l'élévation orientale. Il ne subsiste de cette porte que les trois assises supérieures de l'embrasure ouest (**Fig. 11**). Le seuil de la porte peut être restitué à environ 412 m NGF. Il ne fonctionne avec aucun niveau actuel de la tour ce qui plaide pour l'existence d'un niveau intermédiaire planchéié ayant disparu avec les aménagements postérieurs. La porte ne semble pas fonctionner non plus avec le niveau de chemin de ronde observé sur la courtine nord à 413,60 m NGF (voir plus loin). L'accès à la porte se faisait donc probablement via l'étage d'un bâtiment accolé à la tour (ci-après détaillé).

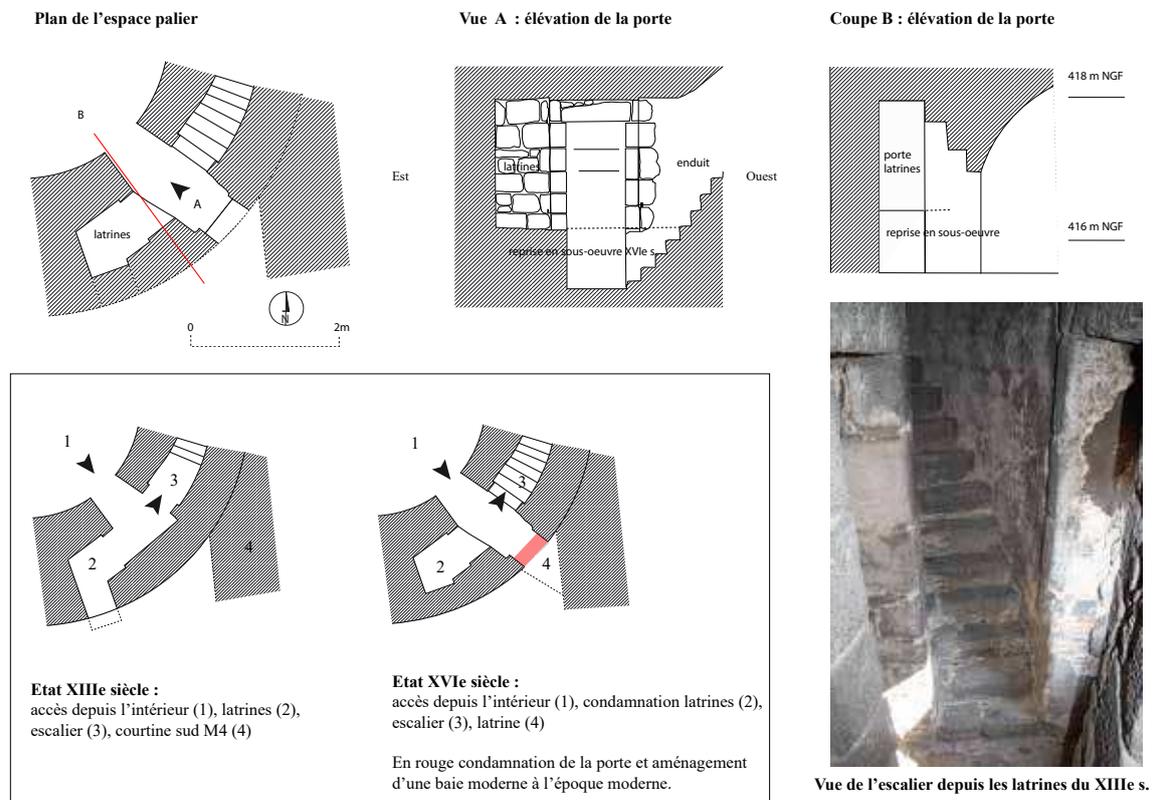
Figure 12 : Relevés et plan de l'espace palier de la tour

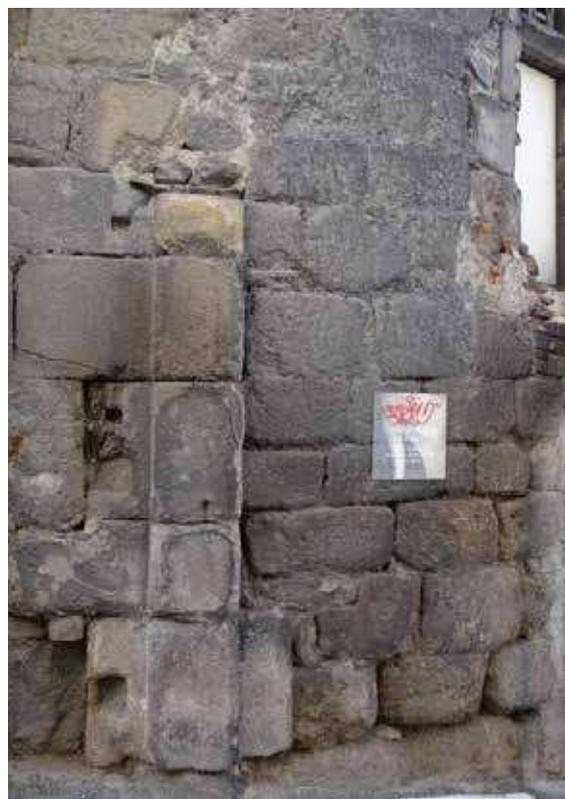
Figure 13 : Piédroit de la porte monumentale.

encore visible et intégré parfaitement à l'élévation de la tour (**Fig. 13**). La porte et la tour font visiblement partie du même projet architectural. L'aménagement de la porte est parfaitement visible sur une hauteur approximative de 2,50 mètres entre 405,50 m NGF à 408,26 m GNF. Il s'agit de six assises de moellons de granit parfaitement taillées qui présentent une butée saillante de 25 cm. Le départ d'arc est identifiable à 407,90 m NGF mais ne permet cependant pas de restituer une forme de développement. L'ouvrage est chaîné, l'on observe l'alternance de blocs de grande dimension disposés en harpage. La question du niveau de sol de la porte se pose. Le sondage 1 a permis de retrouver les ressauts de fondation de la tour en son sud avec un niveau de circulation médiéval établi 402,40 m NGF. Le niveau de sol du bâtiment au sud de la tour est établi 402,20 m NGF. L'on peut donc admettre que le niveau de circulation périphérique à la tour se situe approximativement à cette altitude, ce qui implique une hauteur de piédroit de porte d'un peu plus de 5 mètres de sa base au départ de l'arc et un développement de l'arc haut d'environ 2 mètres, soit une porte monumentale dont on ne peut qu'estimer la largeur entre 4 et 5 mètres.

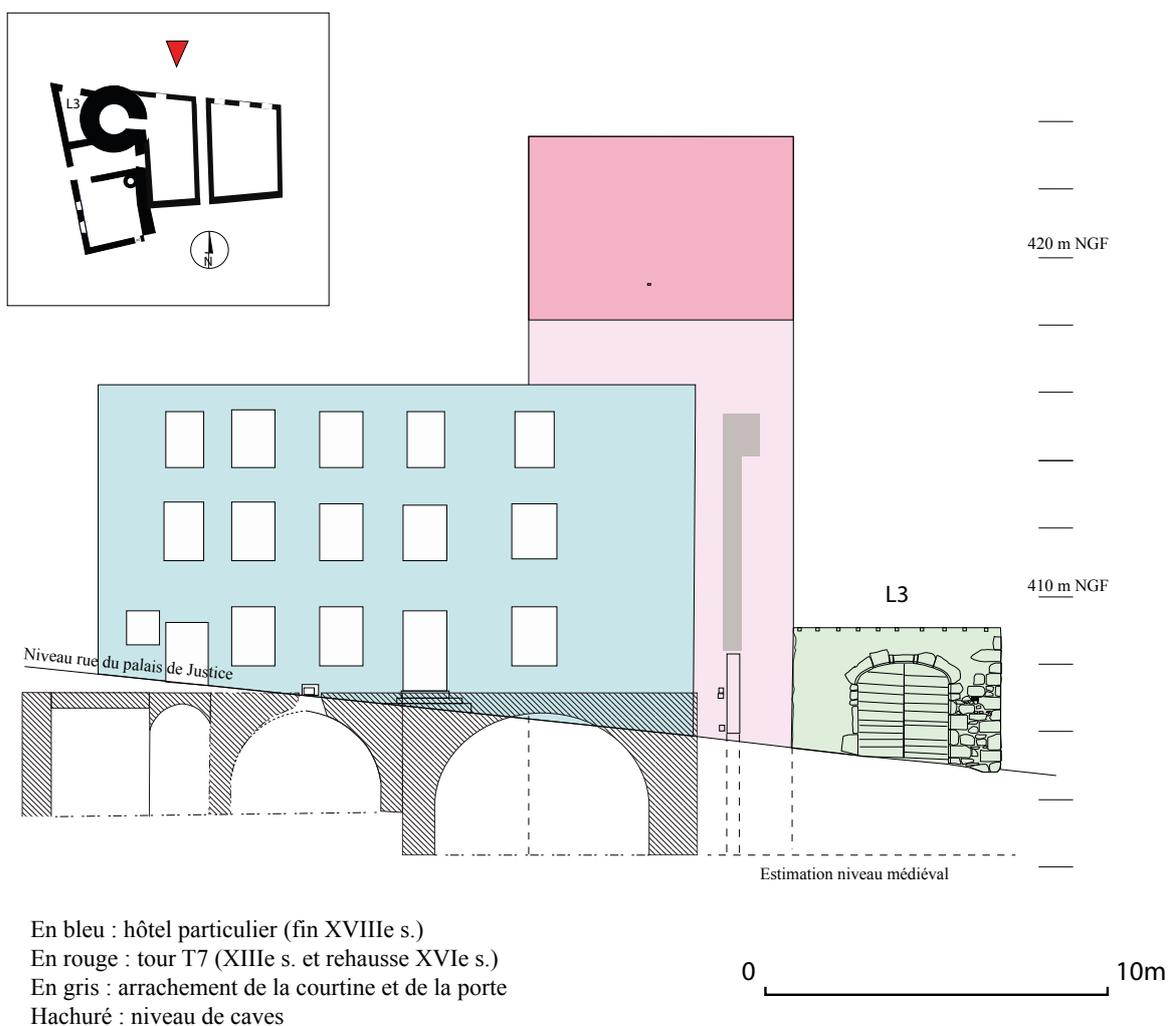
Figure 14 : Elevations sur la rue du Palais de Justice.

L'élévation nord de la tour conserve encore, à l'aplomb du piédroit de la porte, le négatif d'ancrage de la courtine (**Fig. 14**). La courtine ne dépasse pas 415,30m NGF, ce qui lui confère une hauteur d'environ 12 mètres depuis le niveau de sol estimé. L'on observe dans la partie haute la probable mise en place à posteriori de mâchicoulis dont l'ancrage est en saillie par rapport à la courtine, ce qui permet d'estimer le niveau de chemin de ronde à 413,60 m NGF.

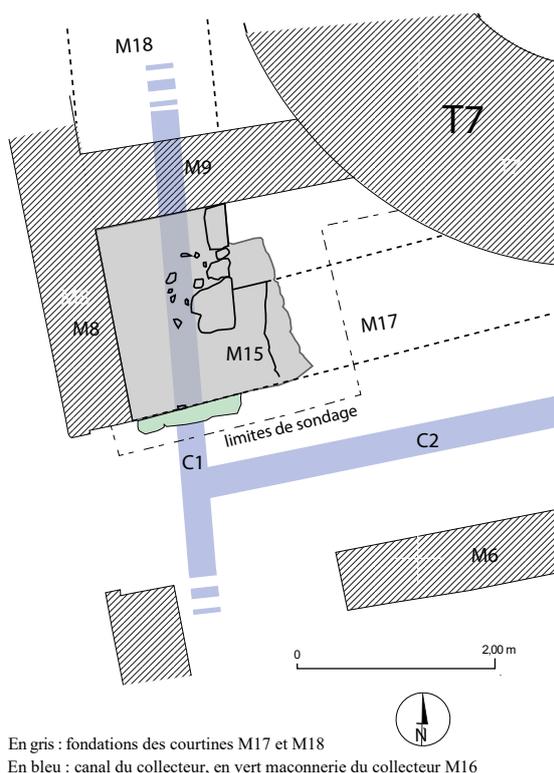
En gris : fondations des courtines M17 et M18
En bleu : canal du collecteur, en vert maçonnerie du collecteur M16

Figure 15 : Plan des structures du sondage 1.

Au sud de la tour, dans la petite cour, un énorme massif de maçonnerie (M 15) a été révélé par de malheureux travaux de nettoyage récents (**Fig. 15 et 16**). Il formait la fondation d'angle d'une maçonnerie aujourd'hui détruite mais documentée par photographie et dont on observe encore le négatif des parements. Ce massif de fondation repose sur la canalisation et semble suivre son orientation en direction du nord, parallèlement à la courtine et en direction de la porte de l'enceinte (M 18). Les remaniements modernes nous interdisent cependant d'en suivre la continuité. Au sud, le massif de fondation s'arrête brutalement pour former un retour en direction de l'est et de la tour. Il y avait là en 2013 un mur aujourd'hui détruit (M 17) qui était haut d'environ deux mètres à sa jonction avec la tour.

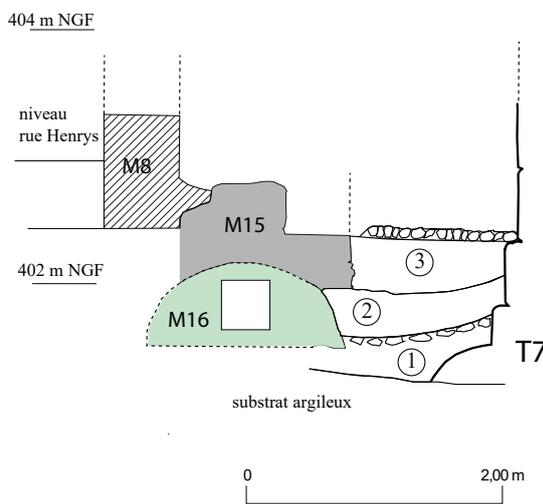
- ① Niveau de chantier XIIIe s. (tour)
- ② Niveau de chantier XIIIe s. (tour et collecteur)
- ③ Pavement de galets sur lit de sable (XVIIe s.)

Figure 16 : Coupe stratigraphique ouest/est du sondage 1.

de fondation (**Fig. 16**). Il a été bâti tout de granit dans des matériaux cependant bien distincts de la tour qui se rapprochent de ceux de la courtine sud. Le collecteur est orienté nord/sud, de façon rectiligne sur au moins 4 mètres (mesures au télémètre) avec un pendage estimé d'entre 5 et 10°. Le fond de la canalisation maçonnée est constitué de dalles plates qui ont reçu deux assises de moellons de taille moyenne formant ses parois latérales. Une autre série de dalles vient obturer la partie supérieure. Le conduit (30 cm x 30 cm) est calé avec des fragments de tuiles et des moellons grossiers de taille moyenne liés avec un abondant mortier de chaux brun clair assez compact. Le tout, large d'environ 1,50 m et haut de 0,75 m, accuse une forme bombée très marquée.

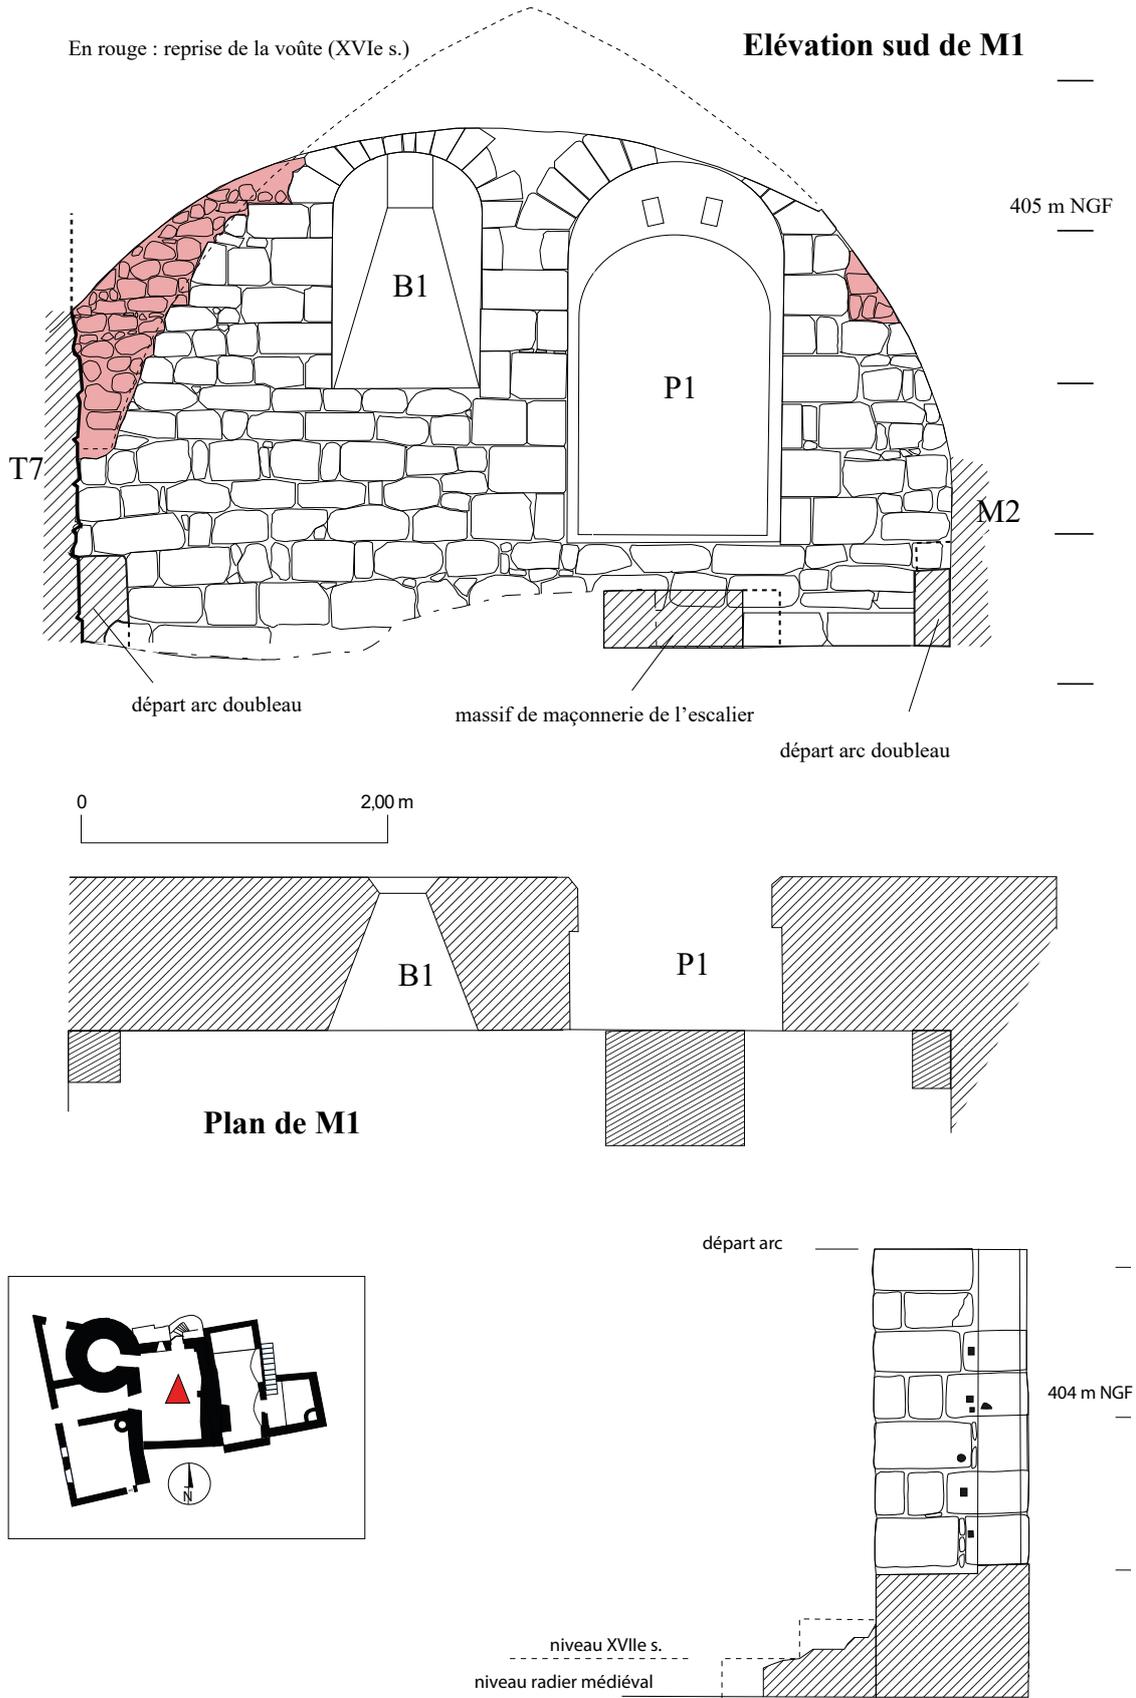
Figure 17 : plan, coupe et relevés du mur M 1 (L 1).

L'élévation nord (M 1), épaisse d'un mètre, a été réalisée très soigneusement (**Fig. 17**). L'assise de fondation de cette dernière, mise au jour dans le sondage 2, présente des moellons de granit de taille importante et repose directement sur le substrat argileux. Le centre de l'élévation est ouvert d'une porte (P 1) avec arc en plein cintre qui donnait au pied de la tour, au niveau du système de porterie, du « Portal ». Elle est réalisée en moellons de granit parfaitement assemblés, de la même venue que l'ensemble de l'élévation. La

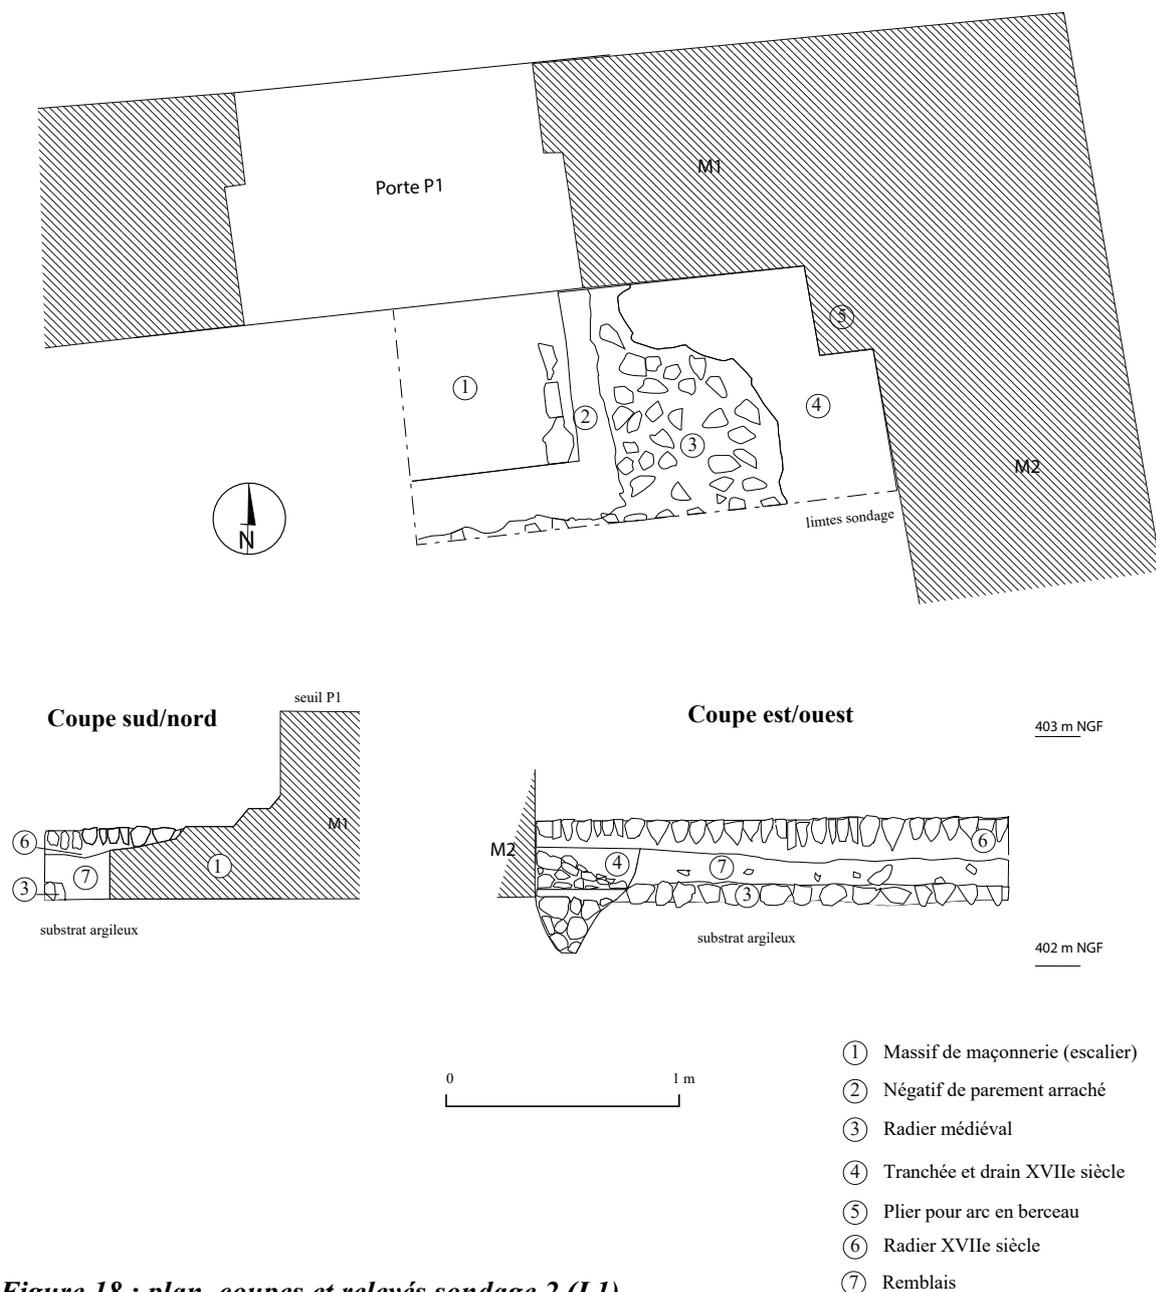
Figure 18 : plan, coupes et relevés sondage 2 (L1).

Ce qui constitue dès lors la cave occidentale du bâtiment est également assaini. Une tranchée drainante est réalisée le long des élévations de M 1 et M 2 (**Fig. 18 et 19c**), et probablement sur l'ensemble du pourtour. Il s'agit d'une tranchée d'une trentaine de centimètres de large et de profondeur pratiquée au ras des élévations venant percer totalement les aménagements précédents pour atteindre le substrat. Un comblement de cailloutis a été déposé en fond de tranchée et le tout a été scellé par une dalle de mortier compacte. Après séchage de la chape de mortier large de 30 cm environ, la tranchée a été comblée avec la terre remaniée dans laquelle une bassine en céramique presque complète a pu être exhumée (**Fig. 23**). Un nouveau sol vient se mettre en place sur le niveau médiéval et le comblement de la tranchée (**Fig 18, n°6**). Un remblai sableux (**Fig 18, n°7**) de couleur brun a été déposé sur 15 à 20 cm, il sert de calage à un lit de galets de rivière d'une dizaine de centimètres de taille mêlés à des fragments de briques, le tout déposé sur chant. Ce traitement couvre tout le logis L 1 et se prolonge à l'extérieure dans la cour au-delà de la courtine médiévale et dans l'annexe L 2 aménagée contemporanément aux travaux de la cave.

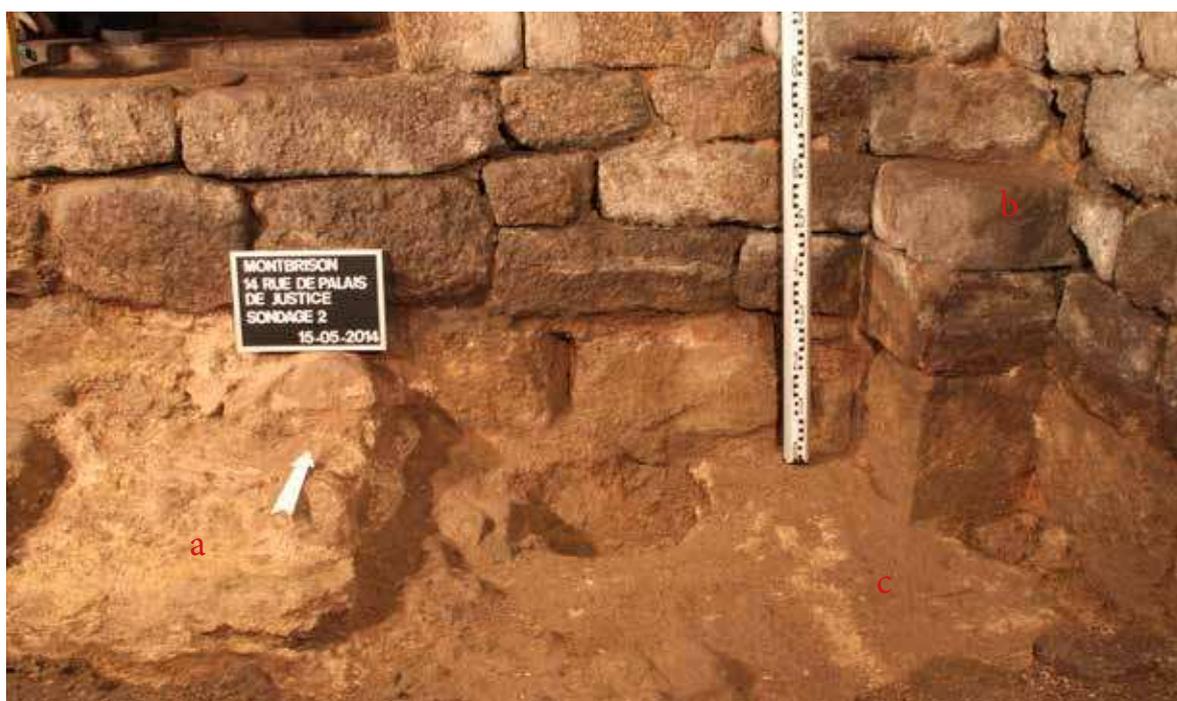
Figure 19 : cliché sondage 2.

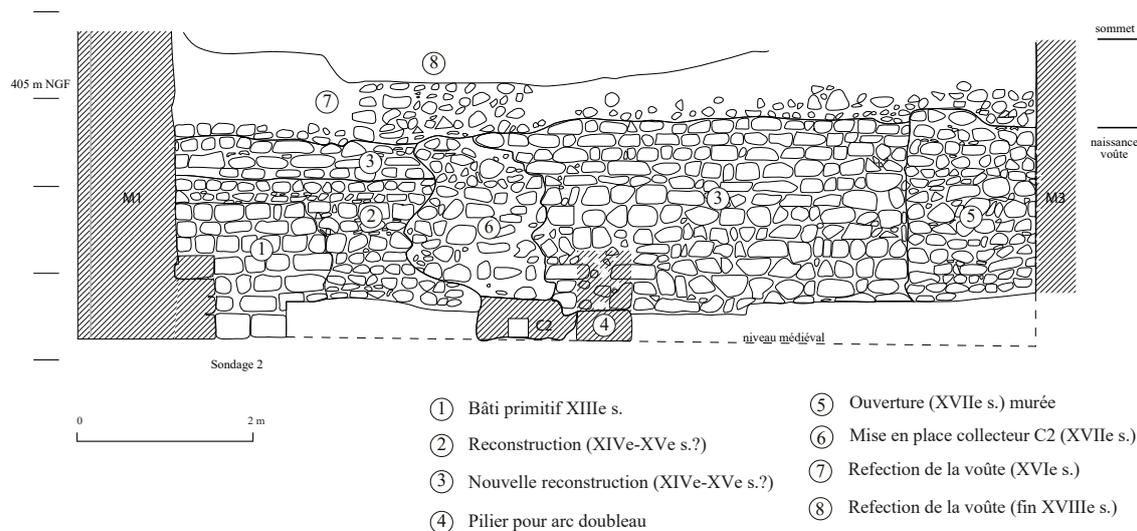
Figure 20 : Elévation orientale (M4) de L1.

semble alors lui avoir été adjointe à l'est (actuelle cave de la cure). Une circulation aujourd'hui murée est aménagée entre ces deux espaces en perçant M 2 (**Fig. 20, n°5**). La modification des niveaux et la masse des remblais modifient l'écoulement des eaux. Un collecteur vient soulager les problèmes d'humidité rencontrés dans la cave orientale. A cette fin, le mur M 2 a été percé en sous-œuvre (**Fig. 20, n°6**) par un collecteur (C 2) se dirigeant à l'ouest de façon rectiligne sur environ 5 mètres pour franchir M4 à travers la porte nouvellement réalisée et rejoindre le réseau de collecteur médiéval ou un puits récemment aménagé dans l'annexe L2.

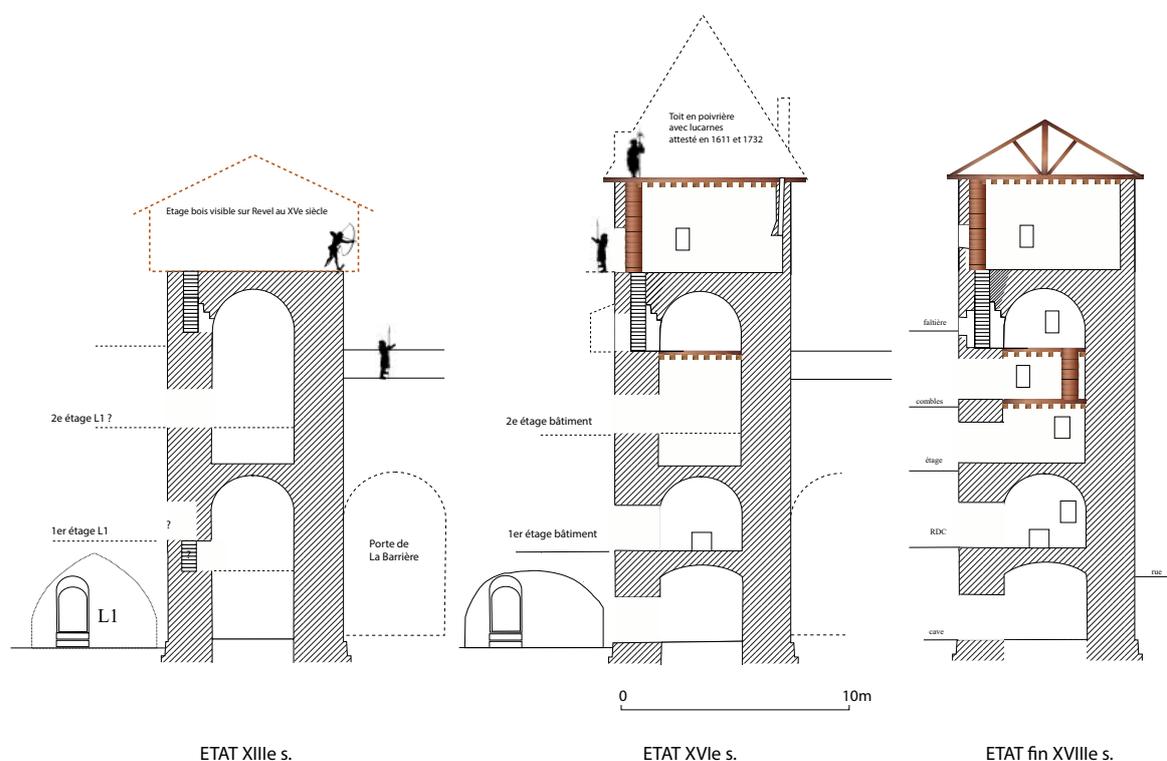
Figure 24 : Evolution de la tour de La Barrière entre le XIIIe et le XVIIIe siècle.

également de fort développement urbain (**Fig. 24**). Cette première approche du réseau de fortification montbrisonnais ne permet cependant pas de suivre le développement total de l'enceinte, noyée dans l'habitat moderne mais potentiellement encore présente notamment dans les niveaux de cave actuels. L'on devine à peine son développement grâce aux cadastres anciens... l'étude est à entreprendre.
