## Etude d'un logis et d'une tour de la seconde enceinte du château comtal de Montbrison (XIIIe siècle)

Christophe Mathevet

## ÉTUDE D'UN LOGIS ET D'UNE TOUR DE LA SECONDE ENCEINTE DU CHÂTEAU COMTAL DE MONTBRISON (XIII<sup>E</sup> S.)

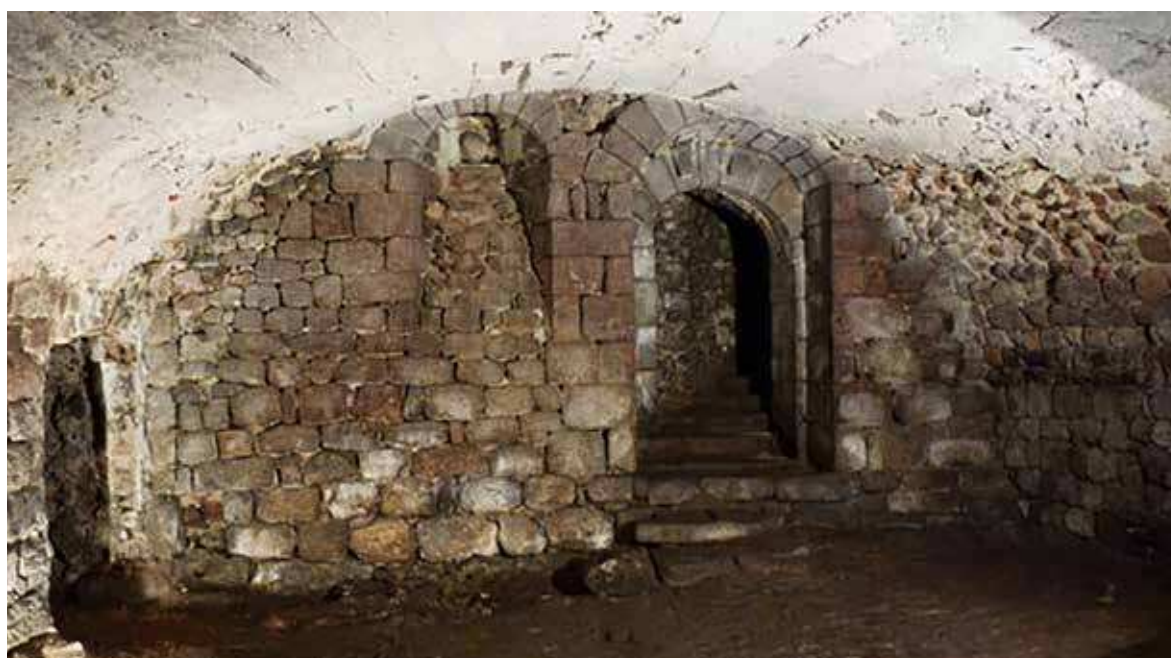
**Figure 3 : L'actuelle cave de L1, élévation nord.**

des caves et de la tour qui ont attiré notre attention à la suite d'érudits locaux dès le XIX<sup>e</sup> siècle (**Fig. 3**)<sup>17</sup>. Il n'a subi que peu de modifications depuis la fin du XVIII<sup>e</sup> siècle. L'ensemble participe à l'une des portes de la seconde enceinte castrale érigée au XIII<sup>e</sup> siècle, "la Barrière", à l'ouest de la butte (**Fig. 1**). Il est aujourd'hui constitué d'une maison d'habitation à usage de presbytère (L1) ouvrant sur la rue du Palais de Justice et de deux dépendances sur cour (L2 et L3), en contrebas et à l'ouest, ouvrant sur la rue Claude Henrys (**Fig. 2, 4**). Les niveaux supérieurs de L1 et des dépendances sur cour ne semblent pas antérieurs à l'époque moderne. Les niveaux de cave présentent un intérêt tout autre et ne sont d'ailleurs pas alignés sur les élévations supérieures, empiétant sur la rue du Palais de Justice (**Fig. 3**).

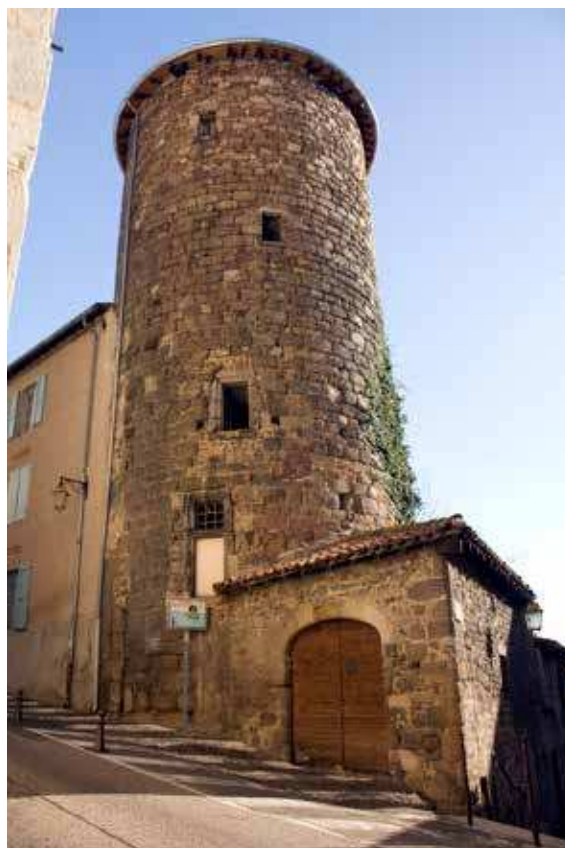
**Figure 6 : Vue actuelle de la tour et de la remise L3 depuis la rue du Palais de Justice.**

surmontés d'une toiture refaite dans les années 1980 (**Fig. 5 à 8**). En 2014, grâce au soutien de la Municipalité de Montbrison, la participation financière de l'Etat et du Conseil Départemental de la Loire, nous avons pu procéder

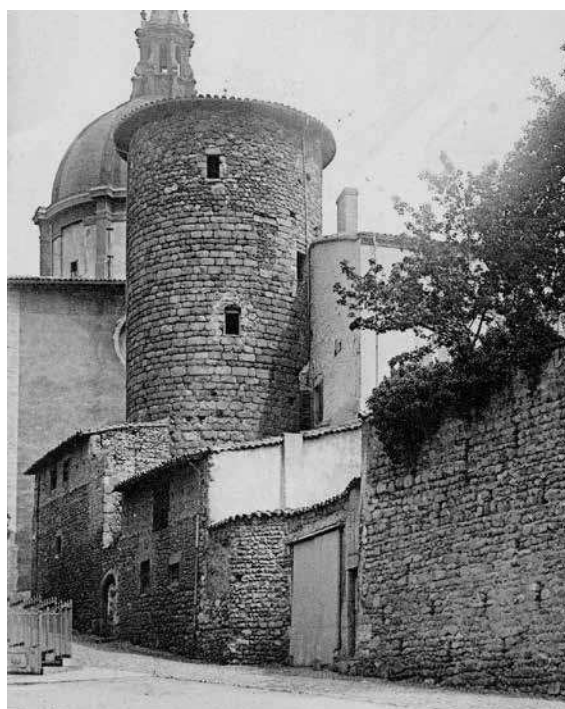
**Figure 7 : Vue de la tour, des dépendances L2 et L3 depuis la rue Henrys en 1895 (A. Diana)**

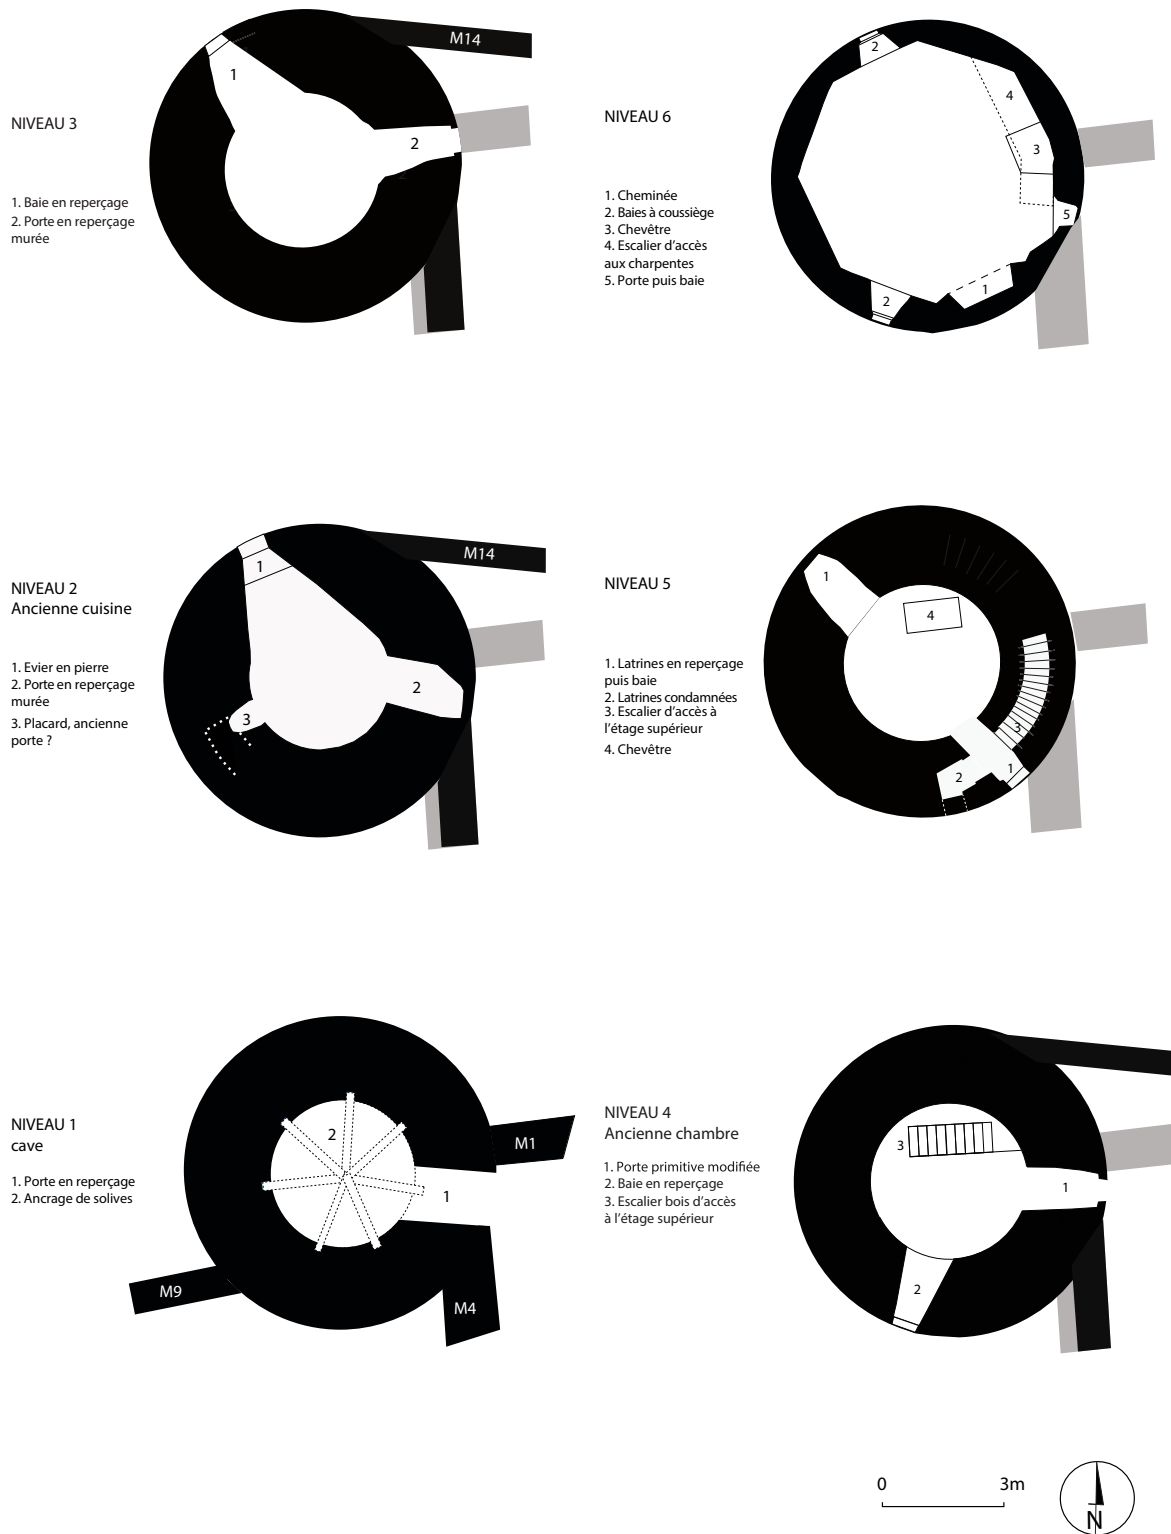
Figure 8 : Plan par niveaux de la tour de la Barrière. (Relevés C.M)

404,60 m NGF à l'intérieur de la tour. Ils permettaient l'ancrage de sept poutres de section carrée de 16 à 20 cm convergeant au centre de la tour permettant la stabilisation d'un mât central et la mise en place de niveau d'échafaudage. Il s'agit de l'une des rares traces laissées par le chantier médiéval (**Fig. 8, niv. 1**).

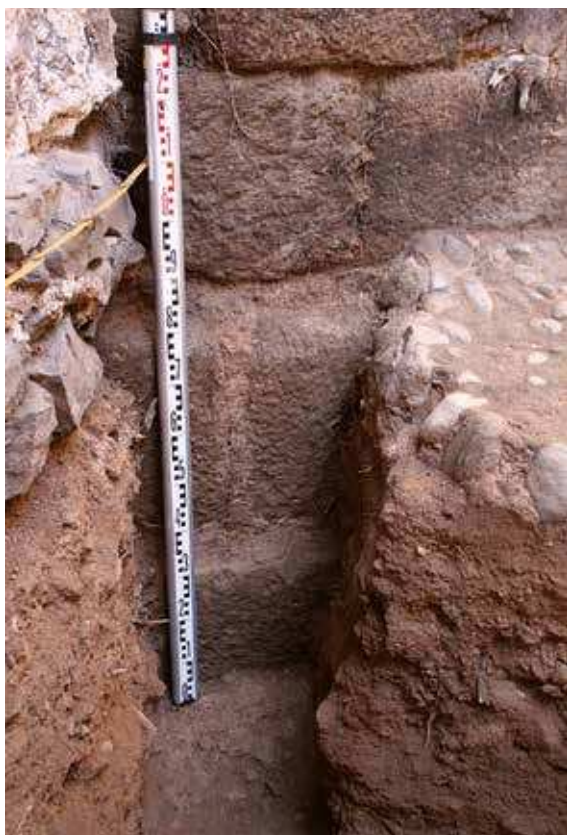
**Figure 9** : dégagement des ressauts de fondation, sondage 1.

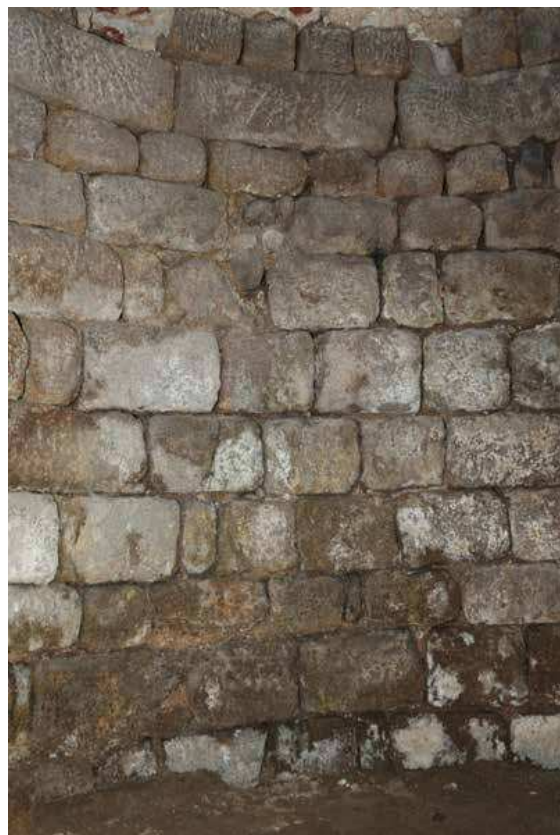
**Figure 10** : appareillage de l'élévation intérieure de la tour, niveau de cave.

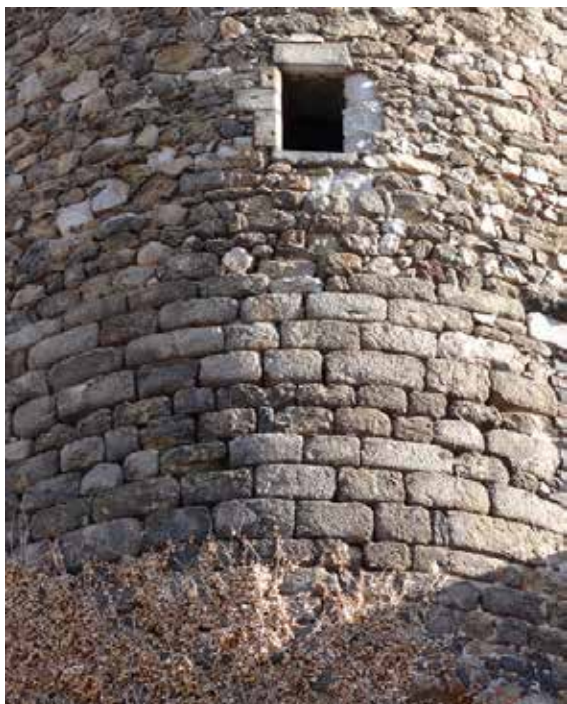
**Figure 11** : appareillage de l'élévation extérieure de la tour : gros appareillage du XIII<sup>e</sup> s. et rehausse du XVI<sup>e</sup> s.

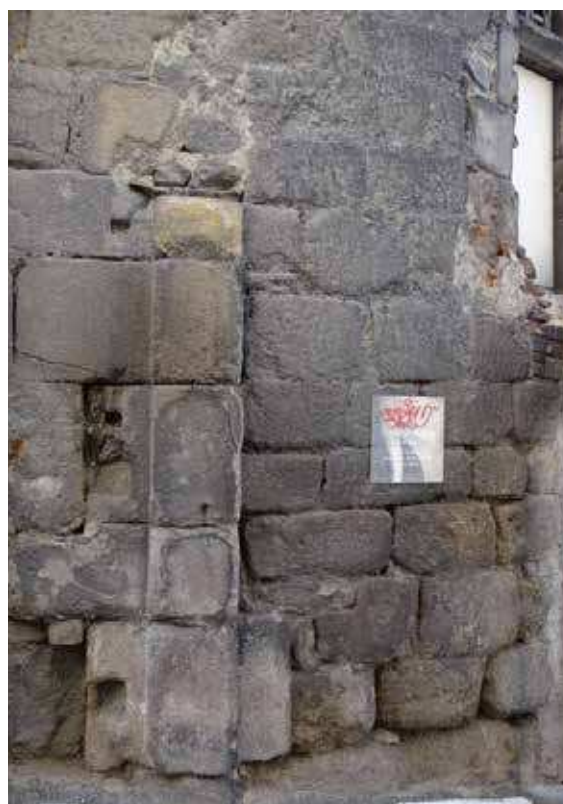
**Figure 13 : Piédroit de la porte monumentale.**

encore visible et intégré parfaitement à l'élévation de la tour (**Fig. 13**). La porte et la tour font visiblement partie du même projet architectural. L'aménagement de la porte est parfaitement visible sur une hauteur approximative de 2,50 mètres entre 405,50 m NGF à 408,26 m GNF. Il s'agit de six assises de moellons de granit parfaitement taillées qui présentent une butée saillante de 25 cm. Le départ d'arc est identifiable à 407,90 m NGF mais ne permet cependant pas de restituer une forme de développement. L'ouvrage est chaîné, l'on observe l'alternance de blocs de grande dimension disposés en harpage. La question du niveau de sol de la porte se pose. Le sondage 1 a permis de retrouver les ressauts de fondation de la tour en son sud avec un niveau de circulation médiéval établi 402,40 m NGF. Le niveau de sol du bâtiment au sud de la tour est établi 402,20 m NGF. L'on peut donc admettre que le niveau de circulation périphérique à la tour se situe approximativement à cette altitude, ce qui implique une hauteur de piédroit de porte d'un peu plus de 5 mètres de sa base au départ de l'arc et un développement de l'arc haut d'environ 2 mètres, soit une porte monumentale dont on ne peut qu'estimer la largeur entre 4 et 5 mètres.

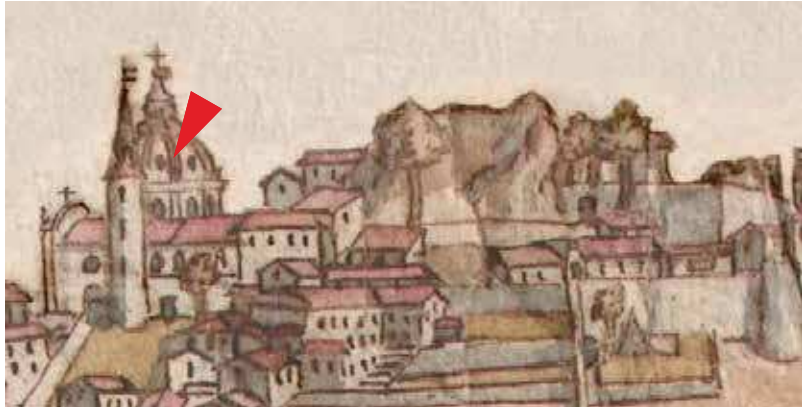
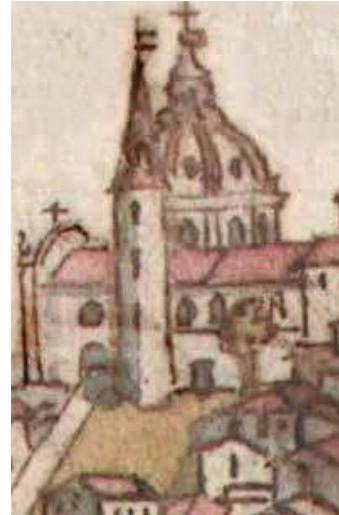
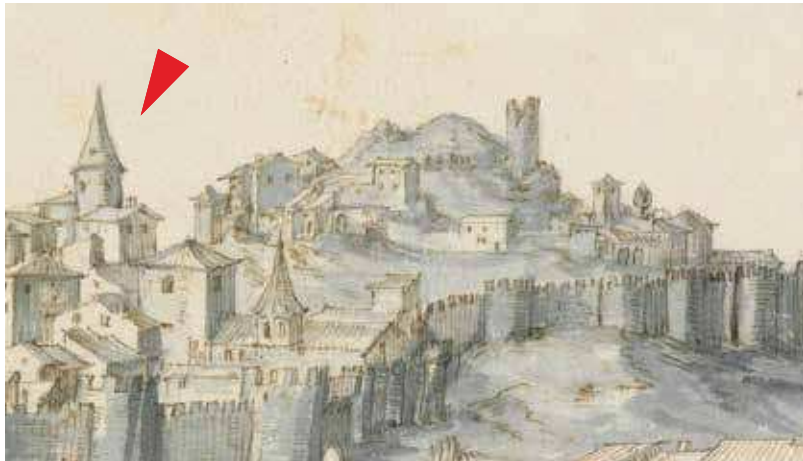
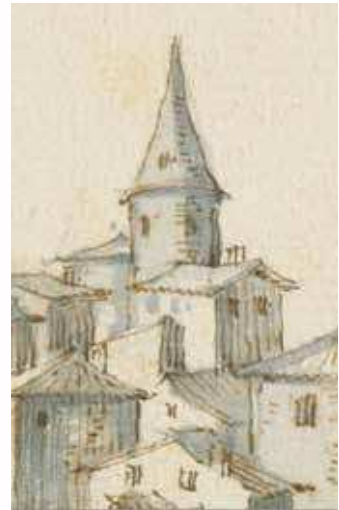
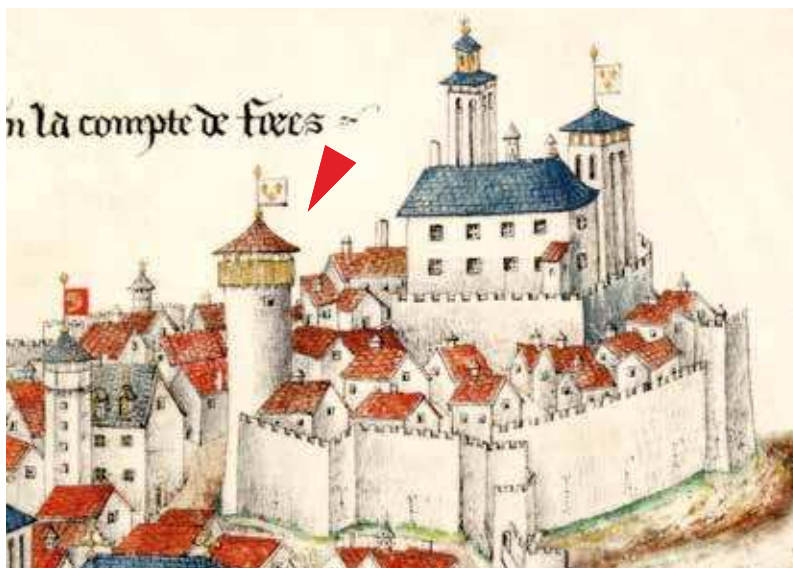
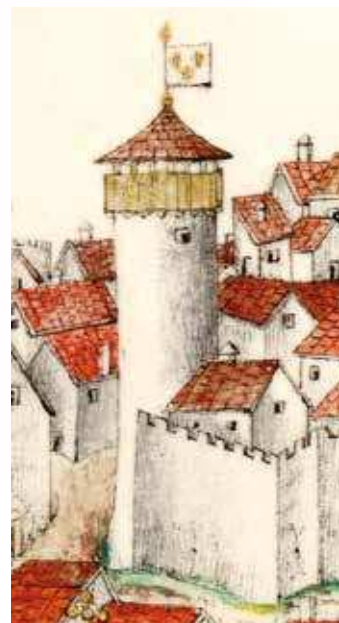
**Figure 21 : Iconographie ancienne.**

Vue datée de 1732, (A. Diana).

Vue datée de 1611. Martelange, (BNF).

Vue datée du milieu du XVe s. Armorial de Guillaume Revel, (BNF).

La voûte en coupole supérieure scelle le dernier niveau de la tour à 419 m NGF environ et forme terrasse. La vue de l'Armorial de Revel nous montre des aménagements tout de bois au XV<sup>e</sup> siècle, c'était peut-être aussi le cas dès le XIII<sup>e</sup> siècle (**Fig. 21**). L'on accédait à cette terrasse depuis l'intérieur par une ouverture assez étroite (140 cm x 80 cm) aménagée à la base de la coupole et probablement accessible par une échelle depuis un niveau planchéié. L'ouverture débouche sur un palier aménagé dans l'épaisseur du mur établi à 416,20 m NGF (**Fig. 12**). Au sud du palier, l'on accède à une porte donnant accès à une latrine aujourd'hui murée dont le conduit se déversait à l'extérieur de l'enceinte. Au nord du palier, une nouvelle porte dessert un escalier de douze marches larges de 70 cm. Il conduit à la terrasse sommitale et a été pratiqué dans l'épaisseur de la maçonnerie. Aucun élément ne nous permet d'appréhender l'état initial de la terrasse fortement remaniée postérieurement.

«*juste la tour du Portal*» mais signalent aussi qu'un ouvrier reçoit un salaire pour extraire la terre et l'amener sur le chantier «*fors le chastel*»<sup>21</sup>. Comme nous l'avions suggéré en 2011, et d'après l'Armorial de Revel (**Fig. 21**), un bâtiment officiel est bien représenté au pied de la tour, et à l'extérieur de l'enceinte : il pourrait s'agir de la Chambre des comptes à moins qu'elle ne se situe proche de la tour des Prisons comme le propose M. Goy (article dans ce volume). Quoi qu'il en soit, d'après les observations archéologiques, la fonction de notre bâtiment L 1 ne correspond pas à la description des comptes de construction et semble avant tout défensive et étroitement liée à l'accès aux deux niveaux de la tour et au système de porterie.

cm de hauteur. Il est constitué de blocs de granit assez bien équarris de grande dimension. Nous sommes donc en présence d'une structure maçonnée venant englober la tour et peut-être la porte de l'enceinte. L'épaisseur des murs permet d'envisager un probable ouvrage défensif avancé, de type barbacane, à moins qu'il ne s'agisse d'une structure liée à la mise en place d'un pont-levis commandité dès 1366<sup>22</sup>. L'ouvrage est probablement antérieur à la réalisation des fortifications urbaines de 1423 et aura disparu avant 1450, ne figurant pas sur la représentation de l'armorial de Guillaume Revel (**Fig. 21**).

Les épisodes sanglants de Guerres de Religions passés, la plupart des fortifications foréziennes sont démantelées. L'enceinte castrale de Montbrison perd alors son rôle défensif et sert de carrière de pierre. Une vue de 1611 nous montre que le bâtiment médiéval semble encore exister accolé à la tour et ce qui semble être la courtine sud (**Fig. 21**). Il a cependant subi d'importantes modifications et se déploie au-delà de la fortification. Un remblai massif lié à la destruction des fortifications et de la porte vient sceller les niveaux du Moyen Age au nord du bâtiment et finit par noyer son rez-de-chaussée désormais relégué à une simple cave. L'accès à ce niveau se fait désormais à l'ouest par une large porte percée dans l'ancienne courtine médiévale, autorisant un déploiement au-delà du rempart (M 4). Une cave voûtée

En 1717<sup>24</sup>, un incendie important signalé dans la tour, alors propriété de l'Hôpital de Montbrison, aura probablement raison du logis. Il n'apparaît plus en tout cas sur une représentation de 1732 où l'on voit la tour et un vaste jardin clos (**Fig. 21**).

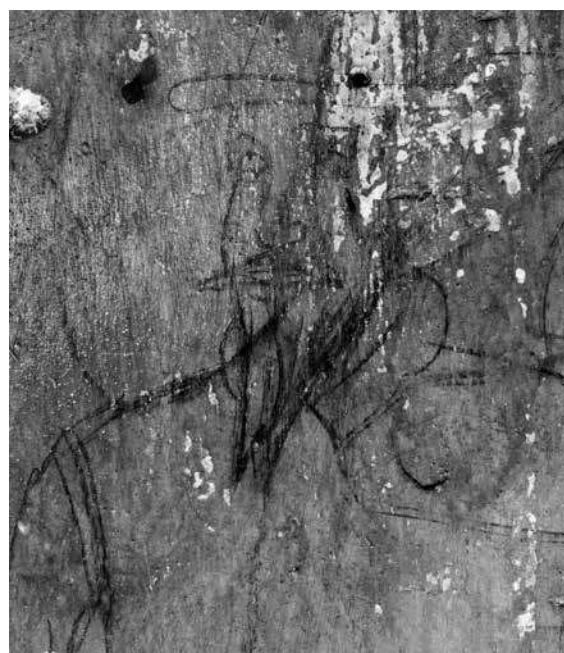
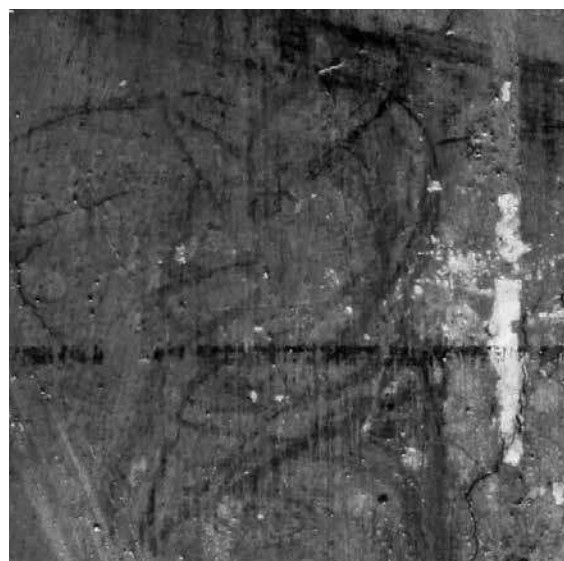
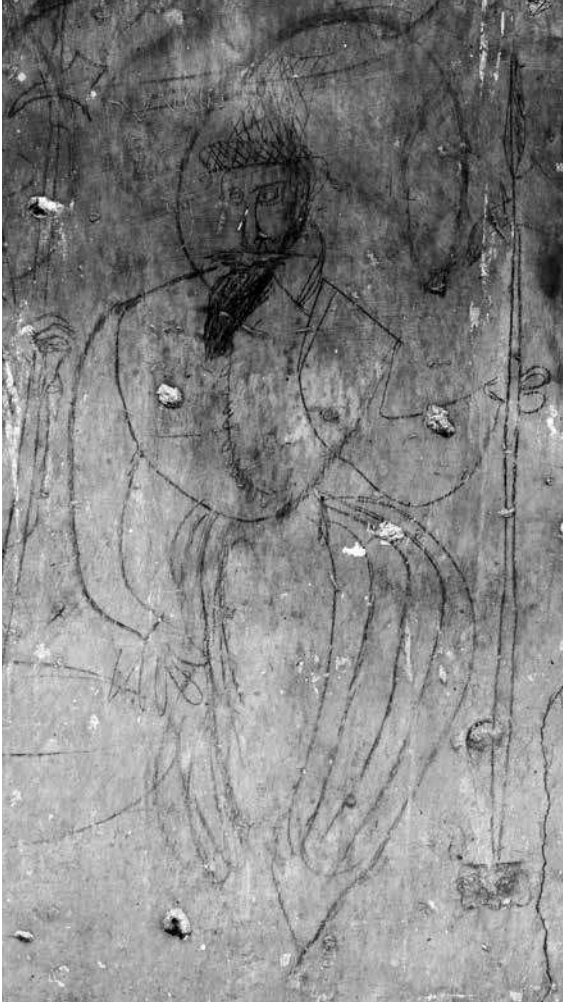
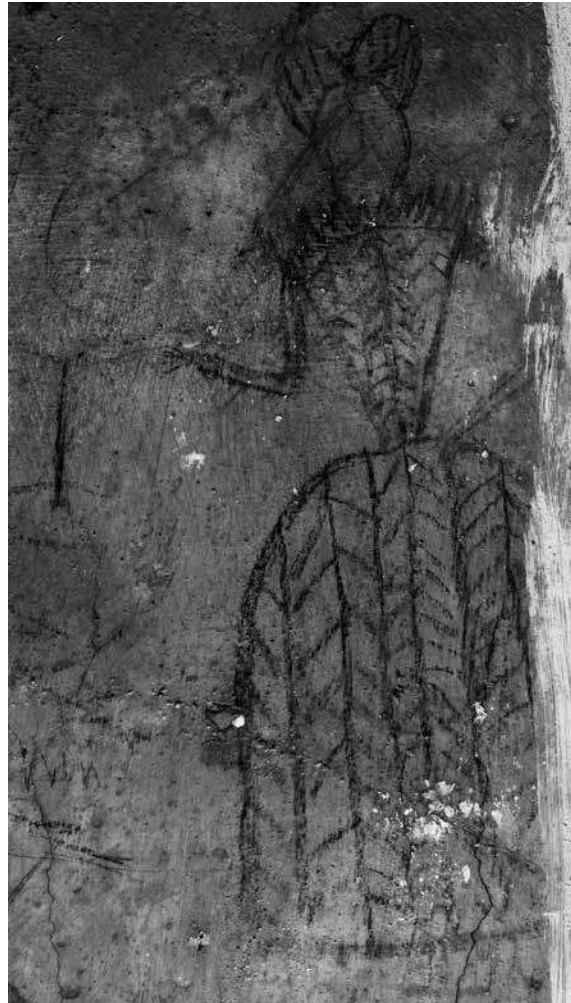
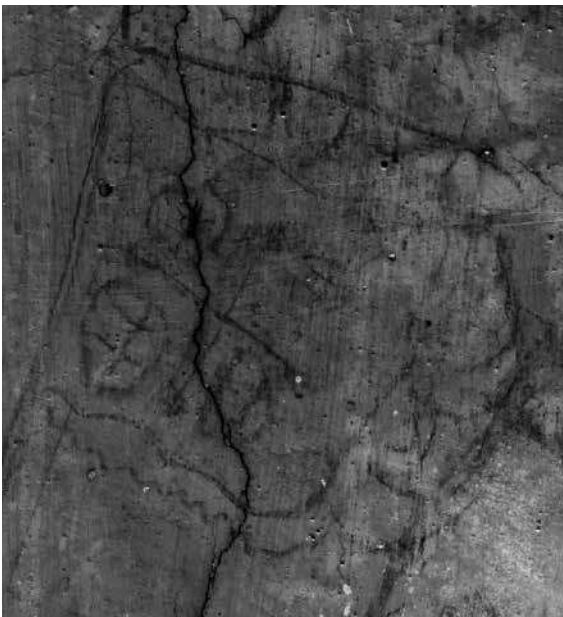
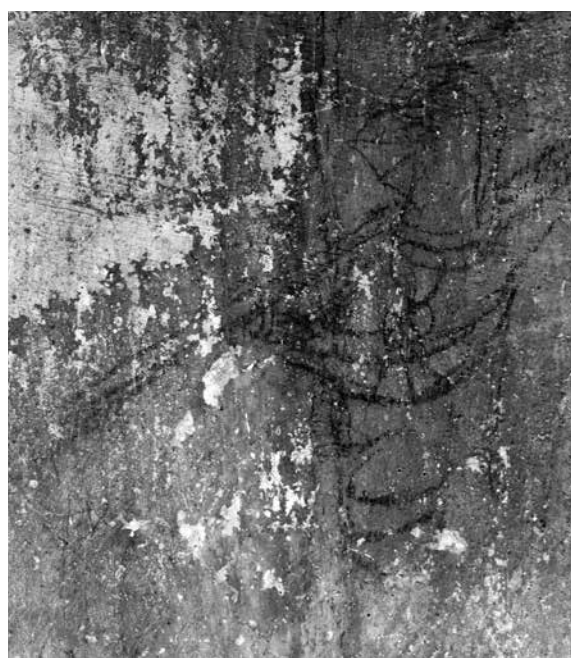
**Figure 22 : Graffiti du XVI<sup>e</sup> siècle dans T7.**

*Piquier en uniforme.*

*Cavalier en armure paradant.*

*Piquier armé en uniforme.*

*Personnage féminin en robe et coiffe.*

*Guidon de cavalerie avec croix pommetée cantonnée de médaillons à la croix de Lorraine (emblème de la maison de Guise conduisant la Ligue).*

*Cavalier en armure combattant.*

Une importante rehausse de la tour (5,65 m) est observée, elle se substitue aux aménagements de bois de la terrasse sommitale visibles sur l'Armorial de Guillaume Revel. La prestation est réalisée avec des moellons de granit peu équarris et de taille beaucoup plus petite que la construction médiévale (**Fig. 11**). Un trou de boulin lié à cette phase de travaux a conservé des restes en bois prélevés puis datés par dendrochronologie d'entre 1509 et 1536. Les maçonneries, beaucoup moins épaisses que celle du XIII<sup>e</sup> siècle confère à ce nouvel espace intérieur une surface octogonale dotée d'aménagements de confort : coussièges, cheminée et une probable latrine (**Fig. 8, niv. 6**). Cet étage est complété par un escalier donnant accès à la charpente. Les vues de Martellange de 1611 et du plan géométral de 1732 figurent avec certitude un toit en poivrière très élancé avec des lucarnes (**Fig. 20**). Un poste d'observation aménagé sous les toits pouvait donc surmonter ce niveau. Les nombreux et très intéressants graffiti recouvrant l'enduit du mur représentent une équipée militaire (cavaliers, arquebusiers, piquiers, muletiers...) qui trahit la présence ici d'une petite garnison durant les décennies 1580-

1590 (étude en cours) et attestent de la fonction militaire de cet espace (**Fig. 22**).
