Etude d'un logis et d'une tour de la seconde enceinte du château comtal de Montbrison (XIIIe siècle)

ÉTUDE D'UN LOGIS ET D'UNE TOUR DE LA SECONDE ENCEINTE DU CHÂTEAU COMTAL DE MONTBRISON (XIII^E S.)

Christophe MATHEVOT, La Diana, UMR 5648

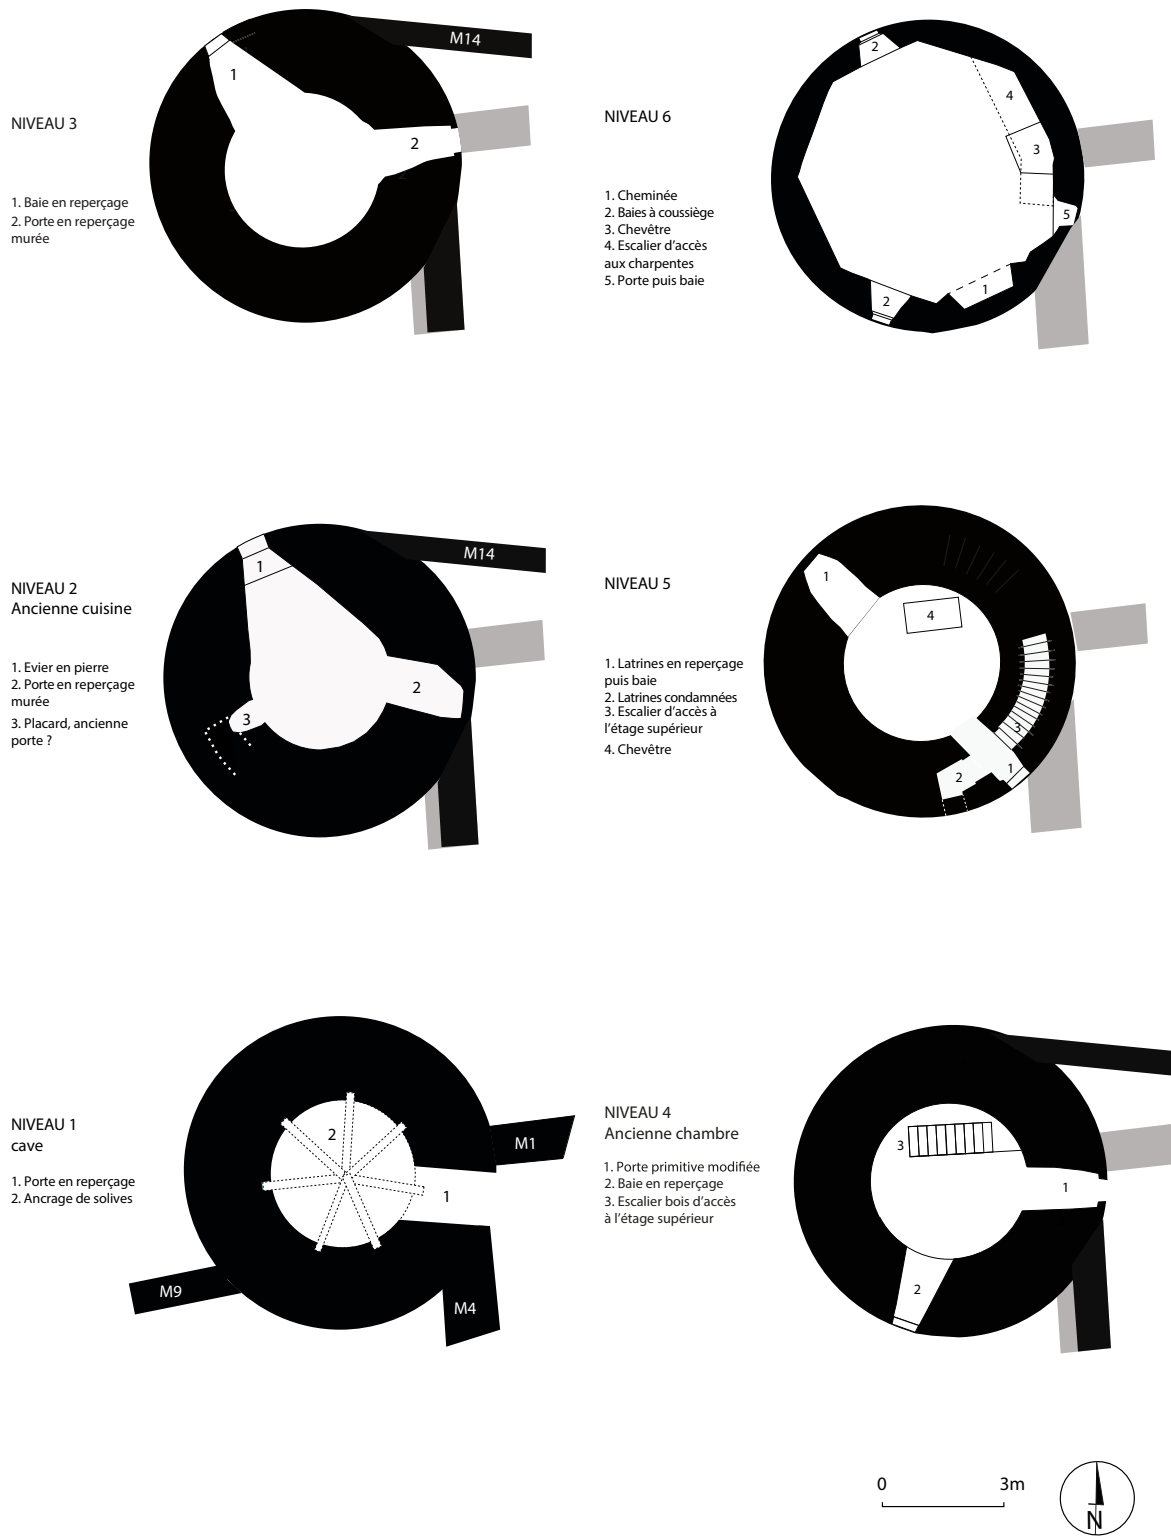
Figure 8 : Plan par niveaux de la tour de la Barrière. (Relevés C.M)

404,60 m NGF à l'intérieur de la tour. Ils permettaient l'ancrage de sept poutres de section carrée de 16 à 20 cm convergeant au centre de la tour permettant la stabilisation d'un mât central et la mise en place de niveau d'échafaudage. Il s'agit de l'une des rares traces laissées par le chantier médiéval (**Fig. 8, niv. 1**).

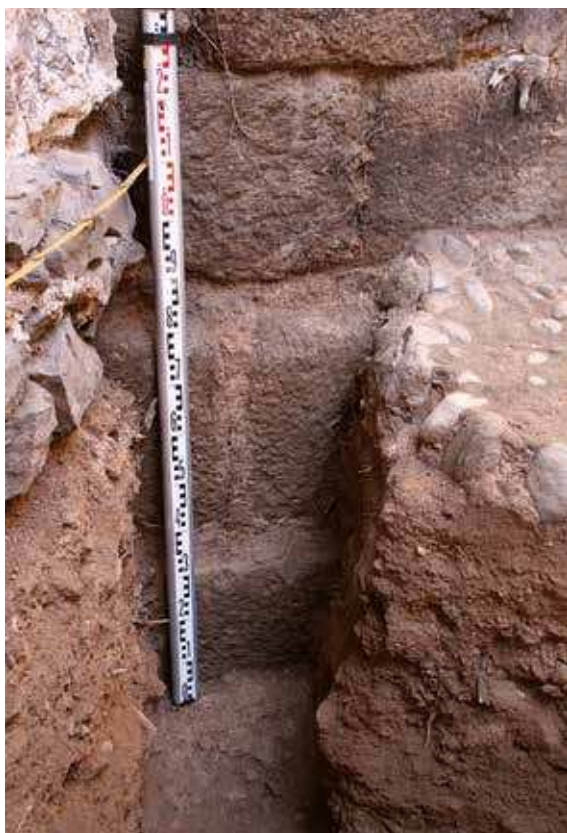
Figure 9 : dégagement des ressauts de fondation, sondage 1.

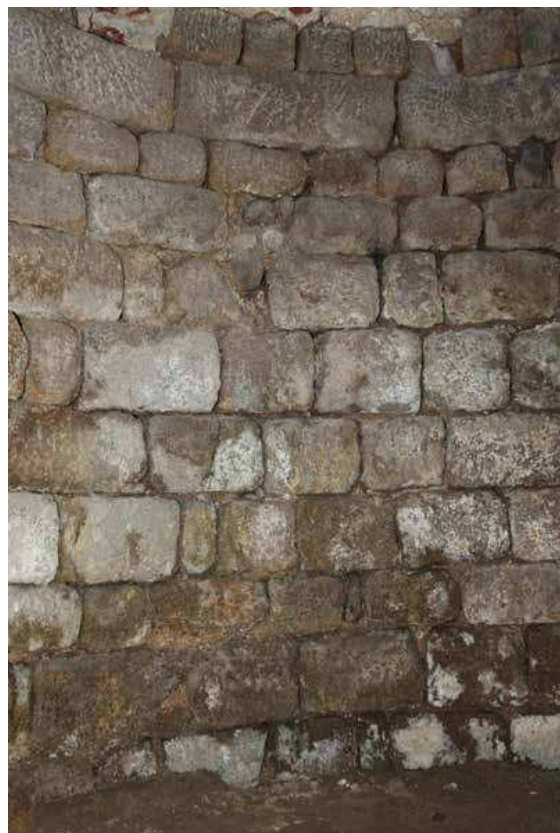
Figure 10 : appareillage de l'élévation intérieure de la tour, niveau de cave.

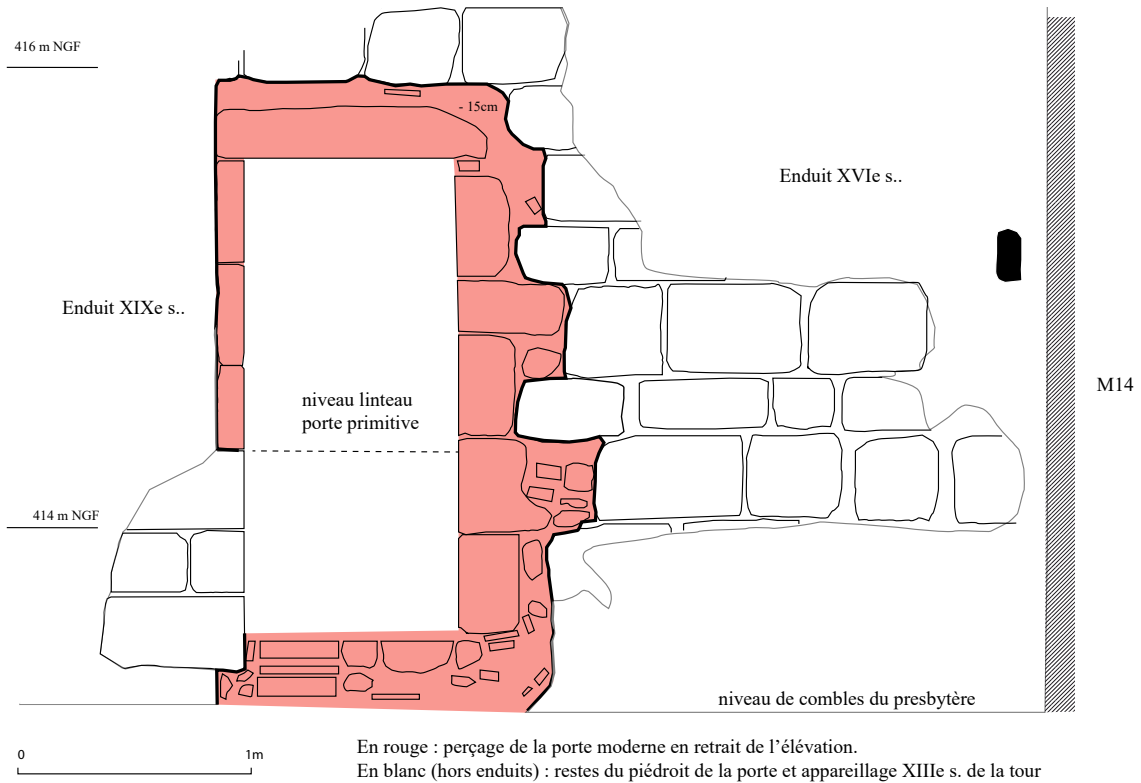
Figure 11 : Relevé d'élévation de la porte d'accès à la partie supérieure de la tour depuis L1.

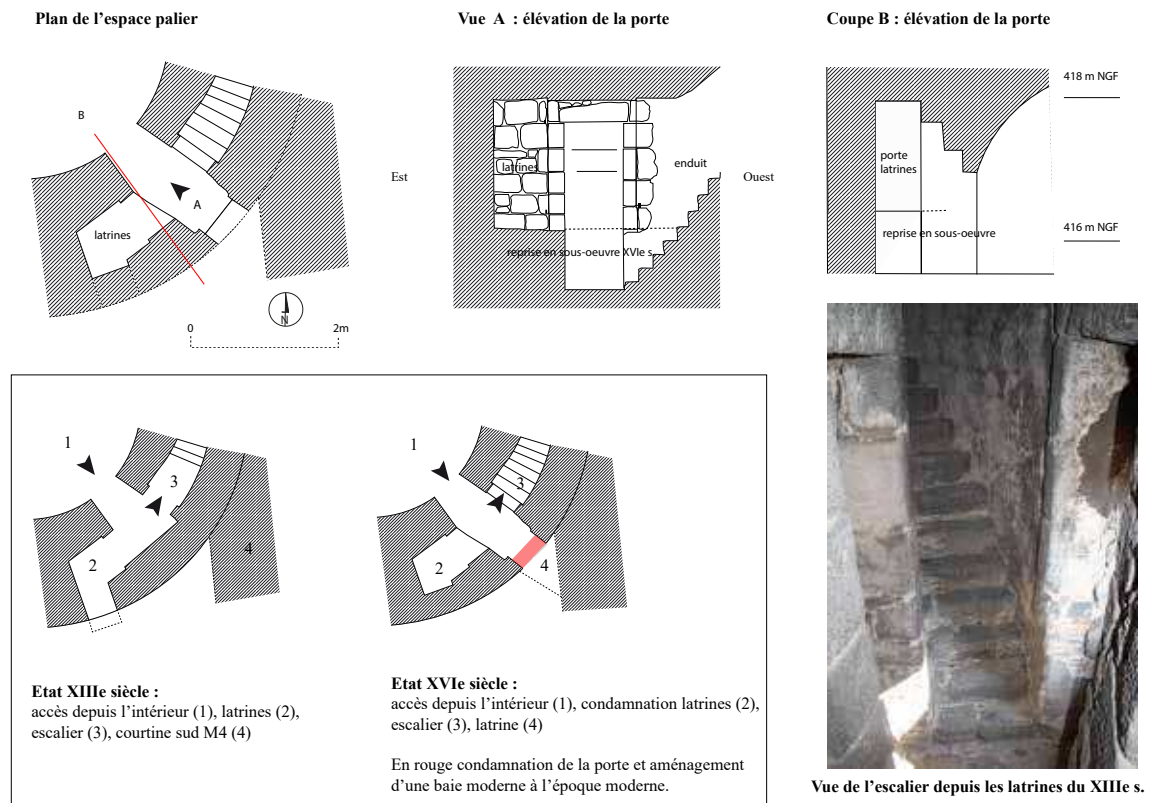
Figure 12 : Relevés et plan de l'espace palier de la tour

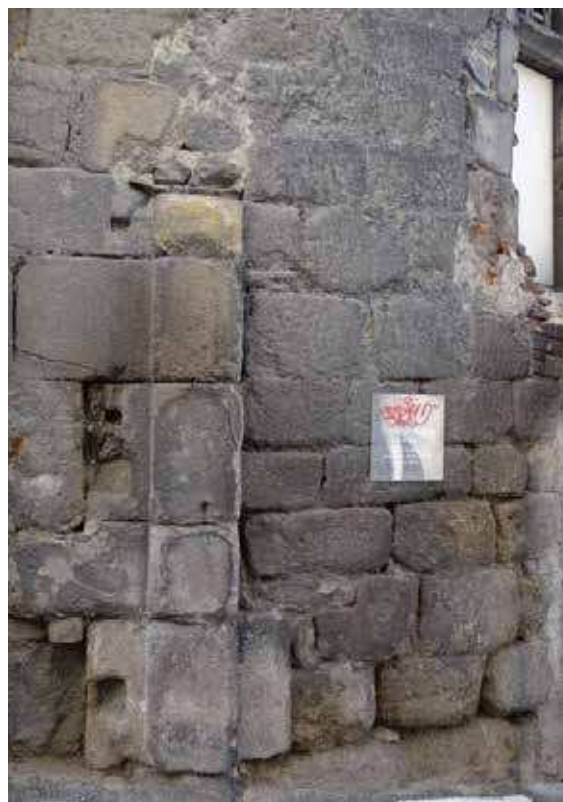
Figure 13 : Piédroit de la porte monumentale.

encore visible et intégré parfaitement à l'élévation de la tour (**Fig. 13**). La porte et la tour font visiblement partie du même projet architectural. L'aménagement de la porte est parfaitement visible sur une hauteur approximative de 2,50 mètres entre 405,50 m NGF à 408,26 m GNF. Il s'agit de six assises de moellons de granit parfaitement taillées qui présentent une butée saillante de 25 cm. Le départ d'arc est identifiable à 407,90 m NGF mais ne permet cependant pas de restituer une forme de développement. L'ouvrage est chaîné, l'on observe l'alternance de blocs de grande dimension disposés en harpage. La question du niveau de sol de la porte se pose. Le sondage 1 a permis de retrouver les ressauts de fondation de la tour en son sud avec un niveau de circulation médiéval établi 402,40 m NGF. Le niveau de sol du bâtiment au sud de la tour est établi 402,20 m NGF. L'on peut donc admettre que le niveau de circulation périphérique à la tour se situe approximativement à cette altitude, ce qui implique une hauteur de piédroit de porte d'un peu plus de 5 mètres de sa base au départ de l'arc et un développement de l'arc haut d'environ 2 mètres, soit une porte monumentale dont on ne peut qu'estimer la largeur entre 4 et 5 mètres.

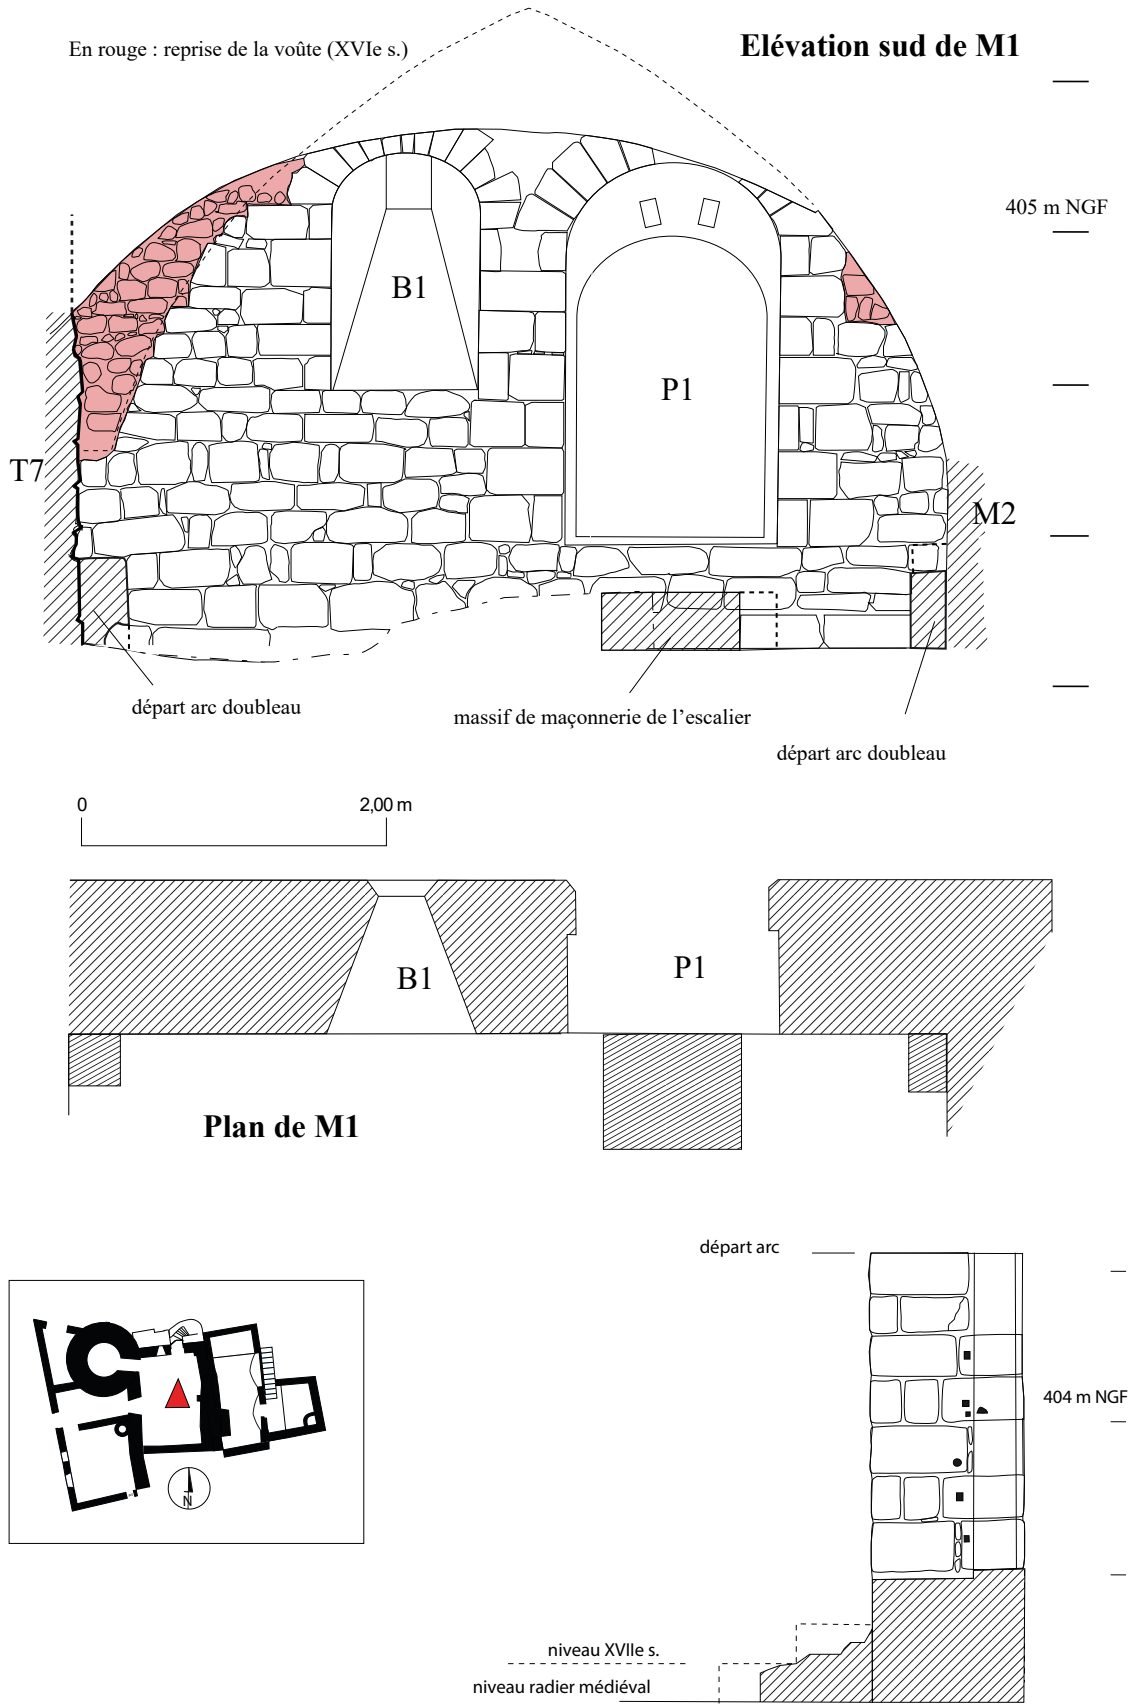
Figure 17 : plan, coupe et relevés du mur M 1 (L 1).

L'élévation nord (M 1), épaisse d'un mètre, a été réalisée très soigneusement (**Fig. 17**). L'assise de fondation de cette dernière, mise au jour dans le sondage 2, présente des moellons de granit de taille importante et repose directement sur le substrat argileux. Le centre de l'élévation est ouvert d'une porte (P 1) avec arc en plein cintre qui donnait au pied de la tour, au niveau du système de porterie, du « Portal ». Elle est réalisée en moellons de granit parfaitement assemblés, de la même venue que l'ensemble de l'élévation. La

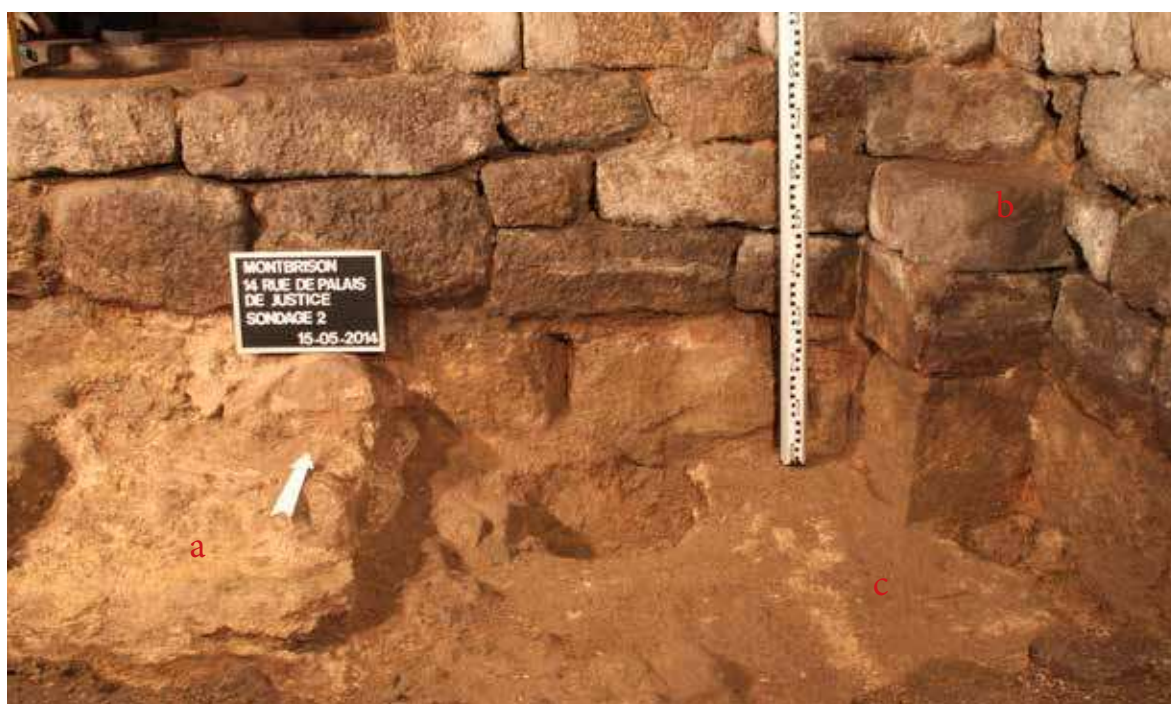
Figure 19 : cliché sondage 2.

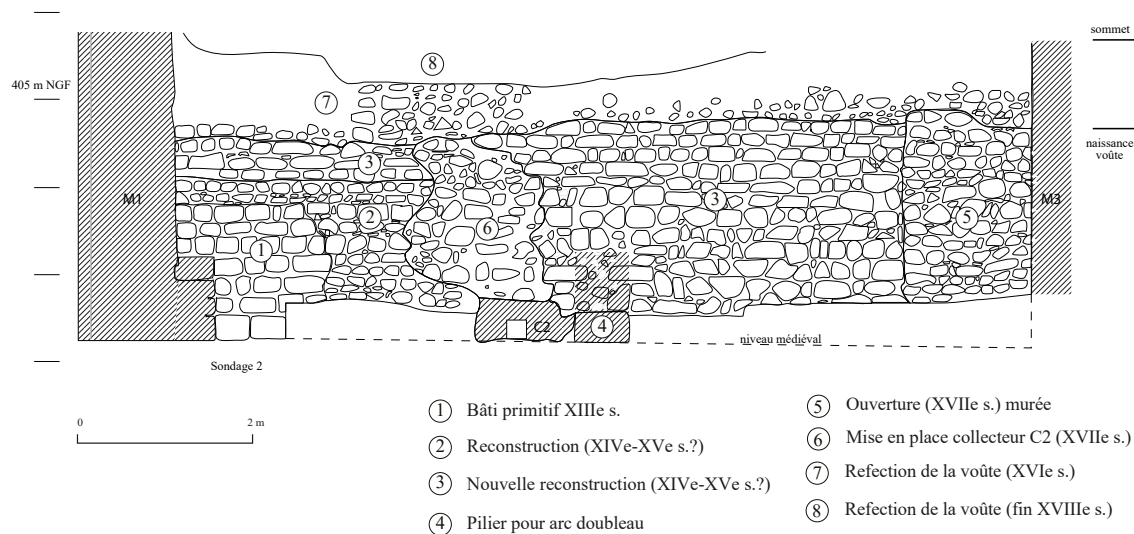
Figure 20 : Elévation orientale (M4) de L1.

semble alors lui avoir été adjointe à l'est (actuelle cave de la cure). Une circulation aujourd'hui murée est aménagée entre ces deux espaces en perçant M 2 (**Fig. 20, n°5**). La modification des niveaux et la masse des remblais modifient l'écoulement des eaux. Un collecteur vient soulager les problèmes d'humidité rencontrés dans la cave orientale. A cette fin, le mur M 2 a été percé en sous-œuvre (**Fig. 20, n°6**) par un collecteur (C 2) se dirigeant à l'ouest de façon rectiligne sur environ 5 mètres pour franchir M4 à travers la porte nouvellement réalisée et rejoindre le réseau de collecteur médiéval ou un puits récemment aménagé dans l'annexe L2.

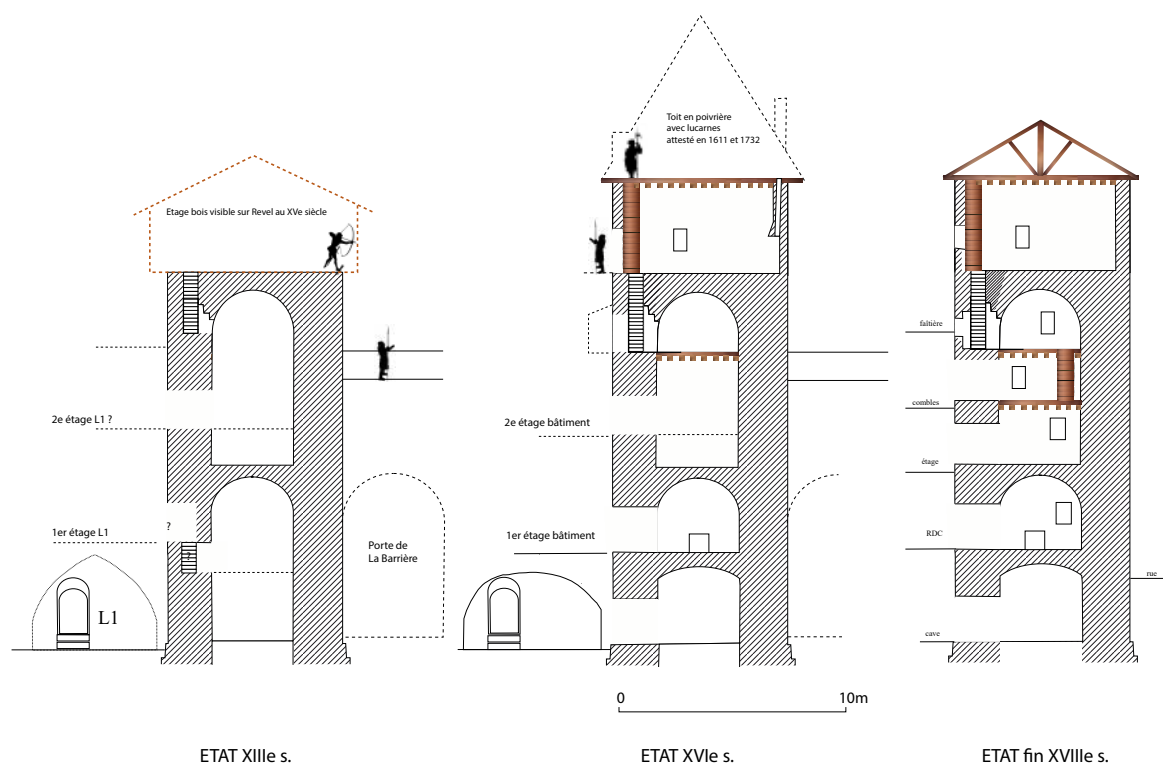
Figure 24 : Evolution de la tour de La Barrière entre le XIIIe et le XVIIIe siècle.

également de fort développement urbain (**Fig. 24**). Cette première approche du réseau de fortification montbrisonnais ne permet cependant pas de suivre le développement total de l'enceinte, noyée dans l'habitat moderne mais potentiellement encore présente notamment dans les niveaux de cave actuels. L'on devine à peine son développement grâce aux cadastres anciens... l'étude est à entreprendre.
