Construire et agrandir le port : l'étude documentaire clef de compréhension des structures littorales L'exemple du port de La Turballe (Loire-Atlantique)

Alex Sabastia, Karine Berthier, Anne Hoyau-Berry

L'exemple du port de La Turballe (Loire-Atlantique)

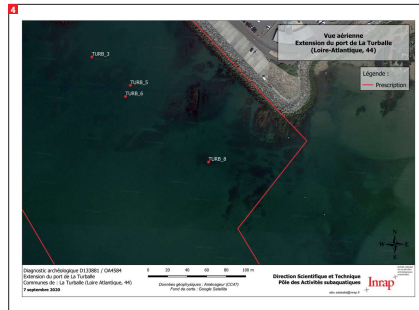
4 Vue aérienne
Vue aérienne de la zone de prescription, où le rocher des cartes se voit plus visible
Photographie Inrap

Néanmoins, ce processus met en évidence la proximité de l'anomalie TURB_8 avec un rocher indiqué dans la carte au sud du Tourlandroux. 3 Sur le terrain, la vérification de cette anomalie a révélé qu'elle était naturelle, et non anthropique. Le type de matériel rencontré ne correspond ni en taille, ni en forme au lest de navire rencontré couramment sur les épaves. L'étude documentaire montre en revanche que de nombreux rochers ont été détruits par explosion lors des travaux portuaires. 4
