Alex Sabastia, Karine Berthier, Anne Hoyau-Berry

Construire et agrandir le port : l'étude documentaire clef de compréhension des structures littorales

L'exemple du port de La Turballe (Loire-Atlantique)

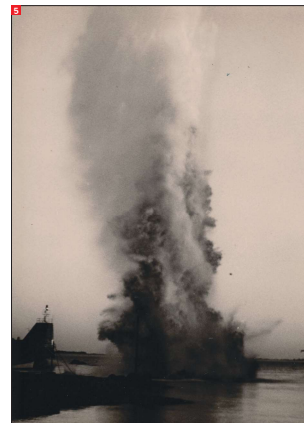
3 Plan historique du port
Plan de la jetée de Corbiac, 1889
Arch. dép. Loire-Atlantique, 44-617

Néanmoins, ce processus met en évidence la proximité de l'anomalie TURB_8 avec un rocher indiqué dans la carte au sud du Tourlandroux. 3 Sur le terrain, la vérification de cette anomalie a révélé qu'elle était naturelle, et non anthropique. Le type de matériel rencontré ne correspond ni en taille, ni en forme au lest de navire rencontré couramment sur les épaves. L'étude documentaire montre en revanche que de nombreux rochers ont été détruits par explosion lors des travaux portuaires. 4

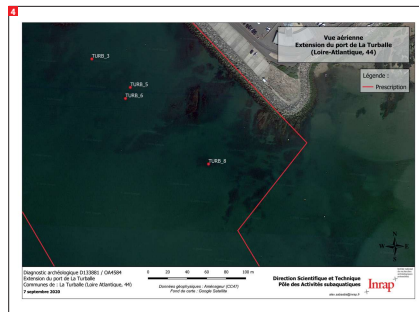
4 Vue aérienne
Vue aérienne de la zone de prescription, où le rocher des cartes se voit plus visible
Photographie Inrap
