Qualification d'un équipement d'irrigation par aspersion

Maud Seger, Lionel Cottenot, Romain Besson, Didier Laloua, Jean Foulon,
Adeline Besnault

Maud Seger, Lionel Cottenot, Romain Besson, Didier Laloua, Jean Foulon, et al.. Qualification d'un équipement d'irrigation par aspersion. Journées Qualité du département AgroEcoSystems, Dec 2022, Paris, France. pp.1-15. hal-03906332

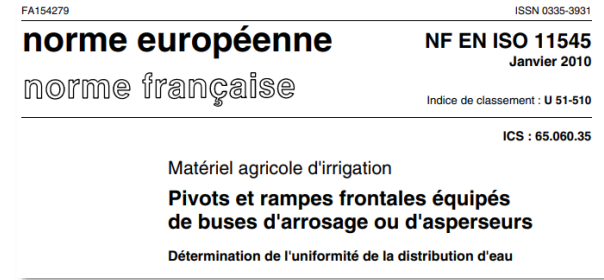
Hauteur d'application
d'eau (**Href**)
Consigne

Hauteur d'eau
appliquée au sol (**Hmes**)
n collecteurs

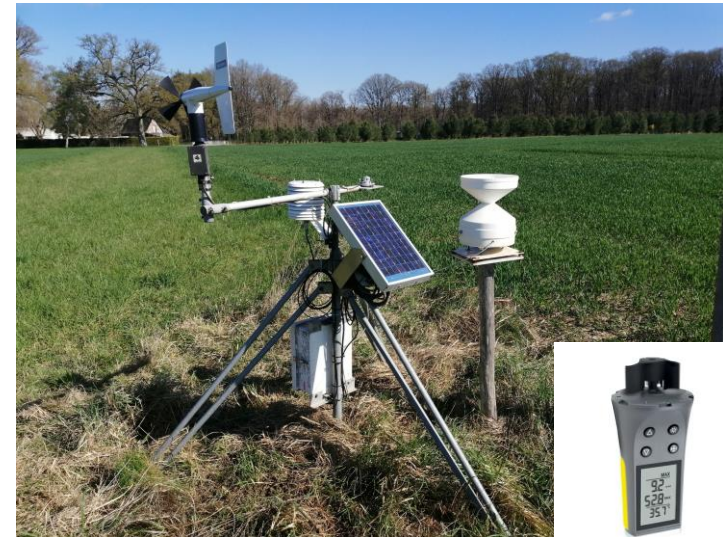
Anémomètre, pluviomètre

Paramètre climatiques influençant les mesures :

- Vitesse du vent (<5m/s)
- Pluviométrie (=0mm)
- Température -> mesure de l'évaporation

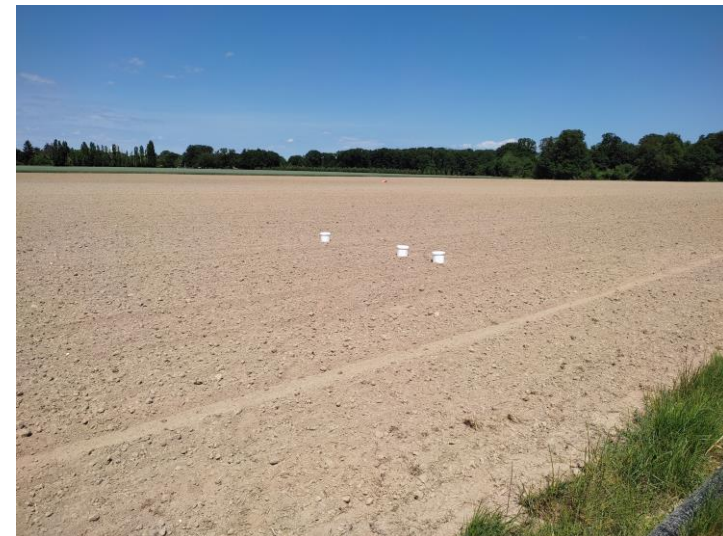
Collecteurs de contrôle

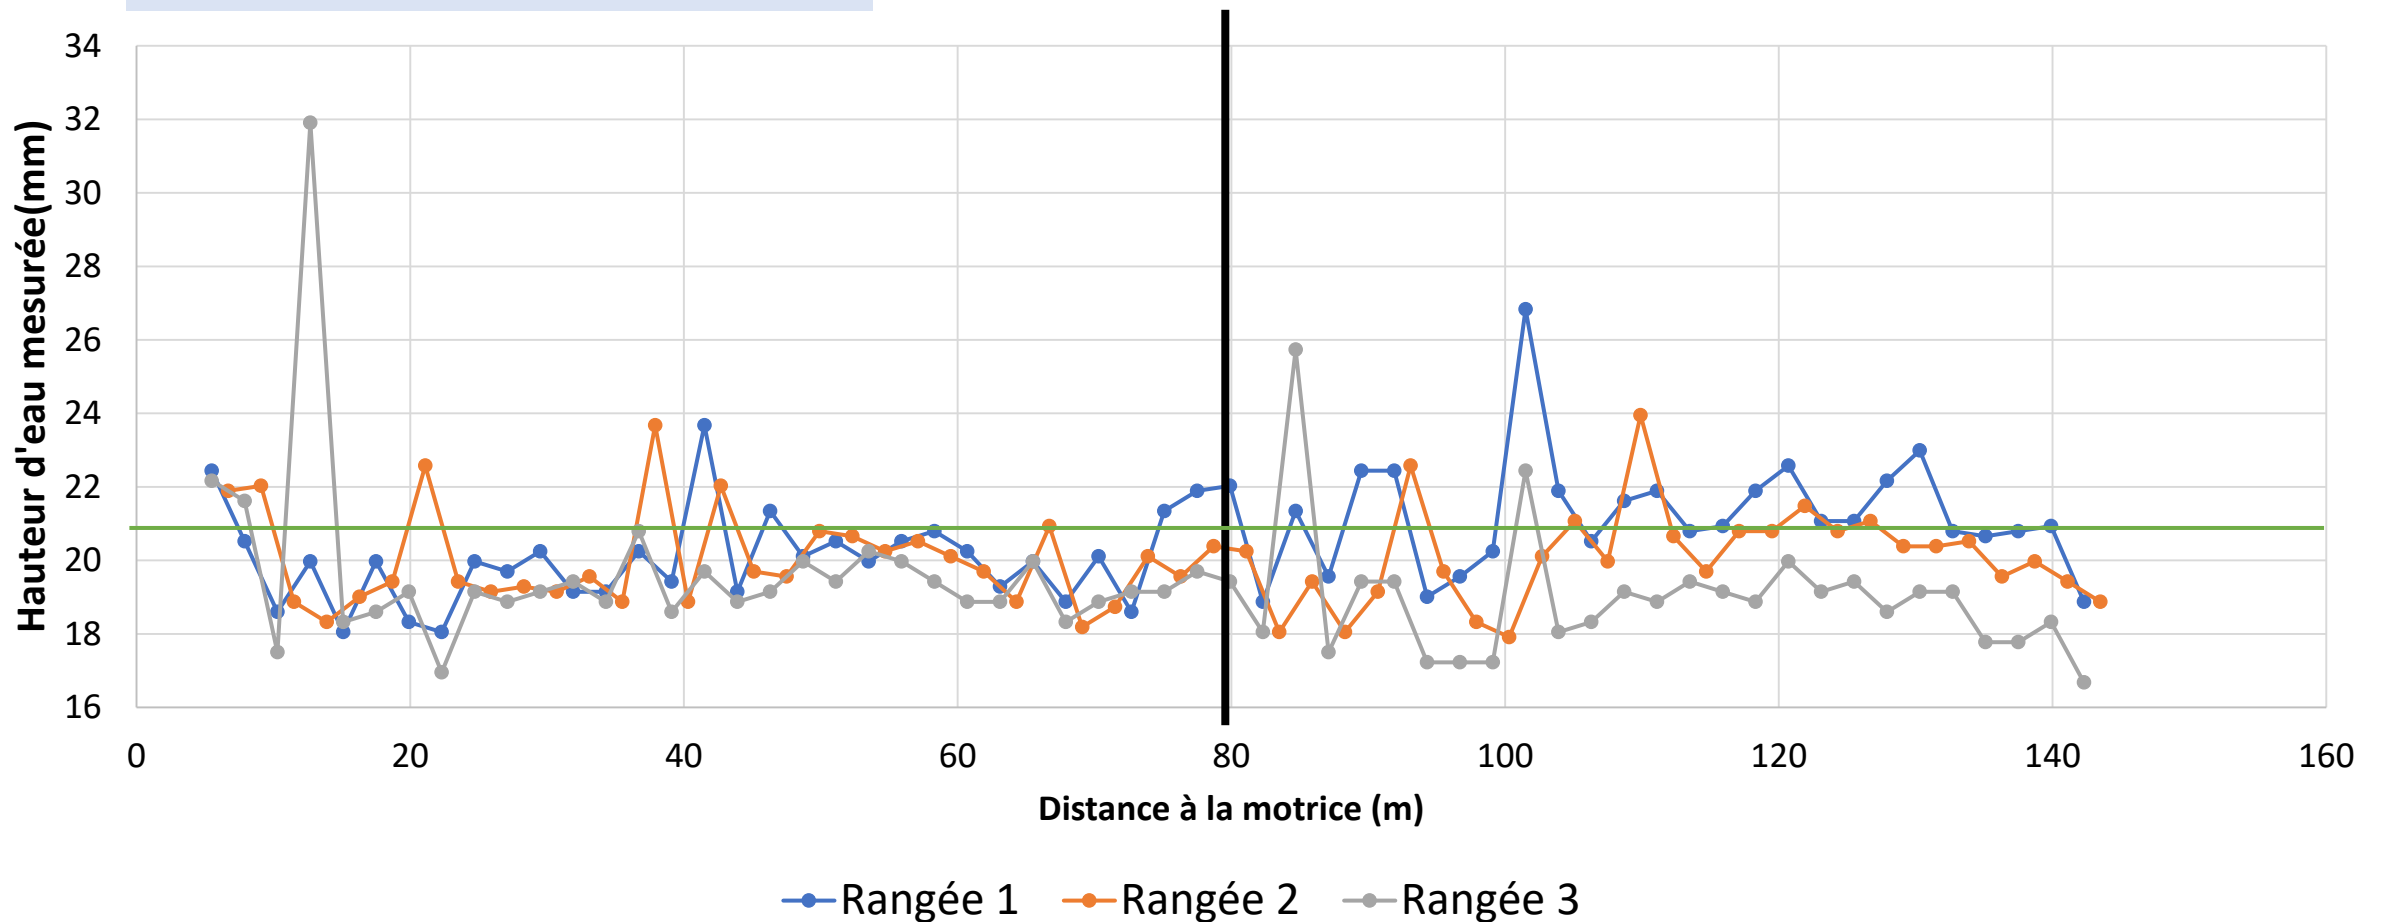
$H_{mes_moy} = 20,0 \text{ mm}$

- Biais : -0.7 mm
- Ecart-type : 1,2 mm
- Coefficient d'uniformité = 93.8%

- ✓ Hauteur programmée : 20,7 mm
- ✓ Vitesse maximale du vent : 3,5 m/s
- ✓ Pas de pluie
- ✓ Evaporation : 1 mm
- ✓ Durée d'expérimentation : 1 h 52

- **Mise au point d'un mode opératoire adapté** aux spécificités de l'équipement
- **Caractérisation des performances à la mise en service**
 - Mode rampe et pivot (20 et 15 mm)
 - Coefficients d'uniformité >90% Validation de la réception du matériel
 - **Effet spatial** lié au plan de busage
- Indicateur de **suivi des performances et de diagnostic** (mise en place d'un plan de vérification périodique)

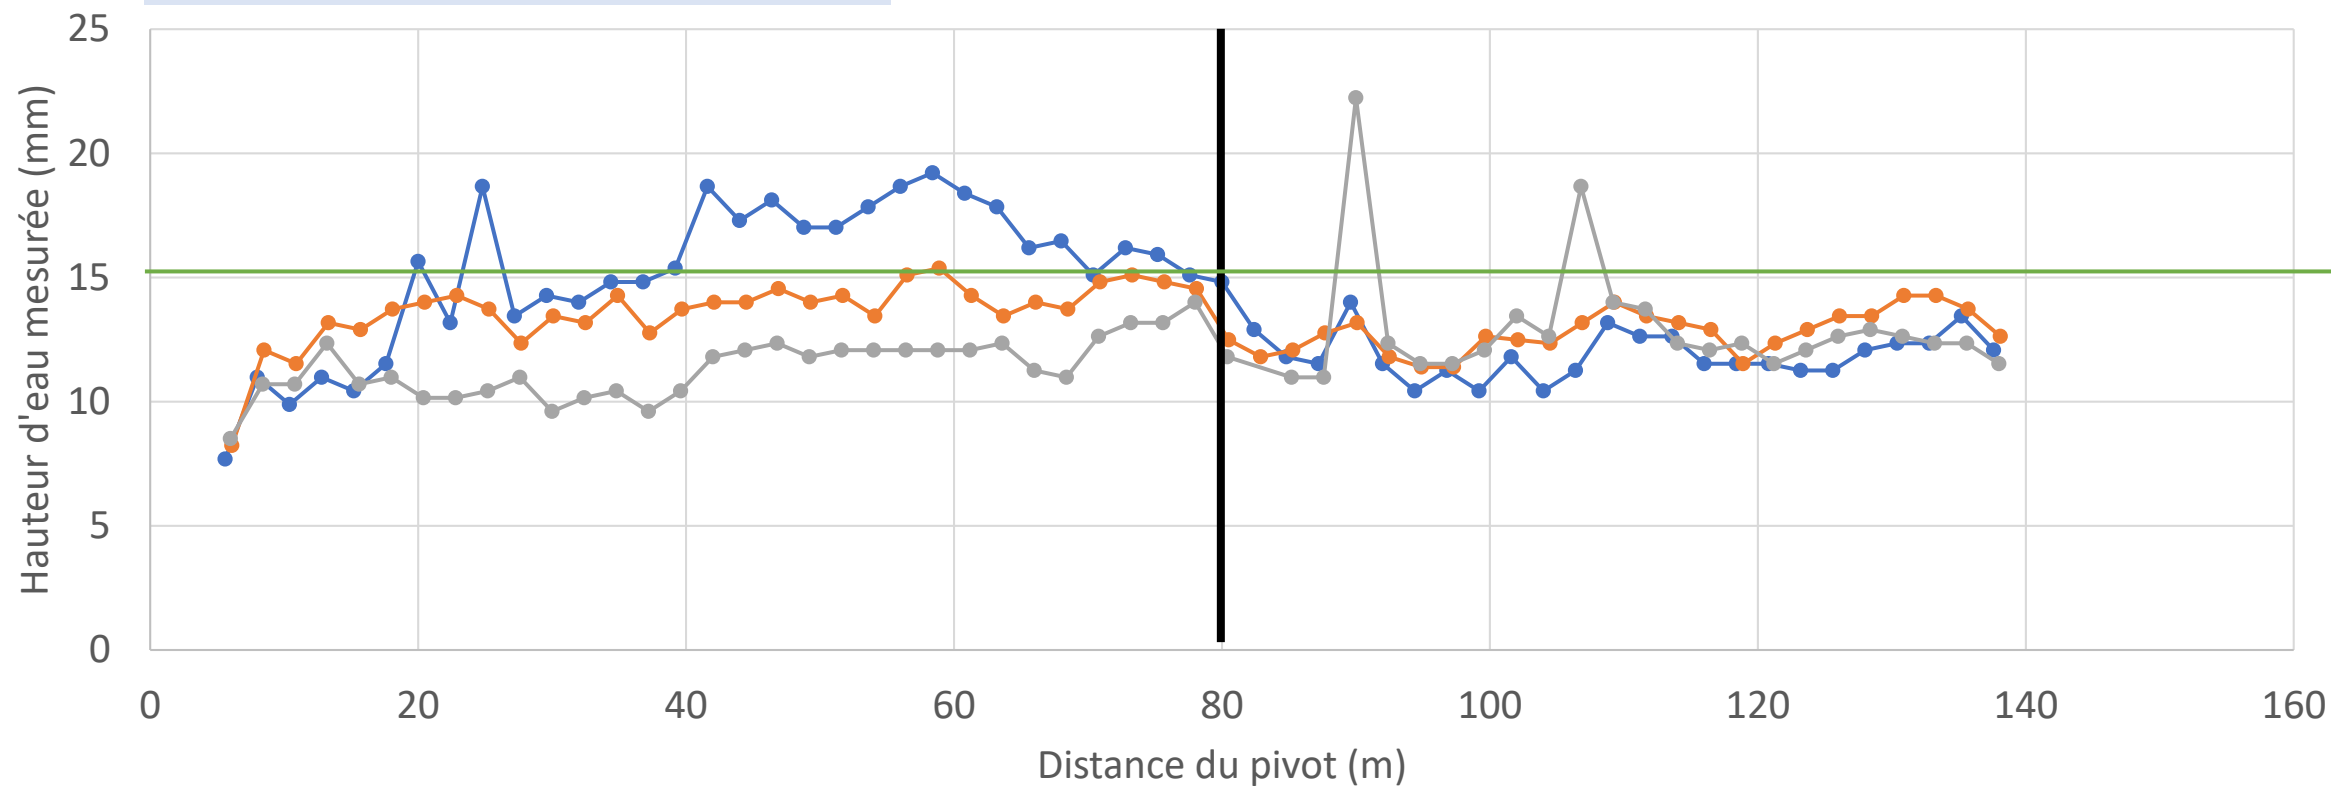
- ✓ Hauteur programmée : **15,1 mm**
- ✓ Vitesse maximale du vent : 4,3 m/s
- ✓ Pas de pluie
- ✓ Evaporation : 1,5 mm
- ✓ Durée d'expérimentation : 3 h 00

$H_{mes_{moy}} = 14.4 \text{ mm}$

- Biais : -0.9 mm
- Ecart-type : 1,8 mm
- Coefficient d'uniformité = 93.2%

—●— Rangee 1 —●— Rangee 2 —●— Rangee 3
