Des occupations anciennes sous les vestiges de la Ferme dite "de l'Hôpital" à Valenton (94)

Des occupations anciennes sous les vestiges de la Ferme dite « de l'Hôpital » à Valenton.

Élise ALLAOUA

Service Archéologie Conseil départemental du Val-de-Marne

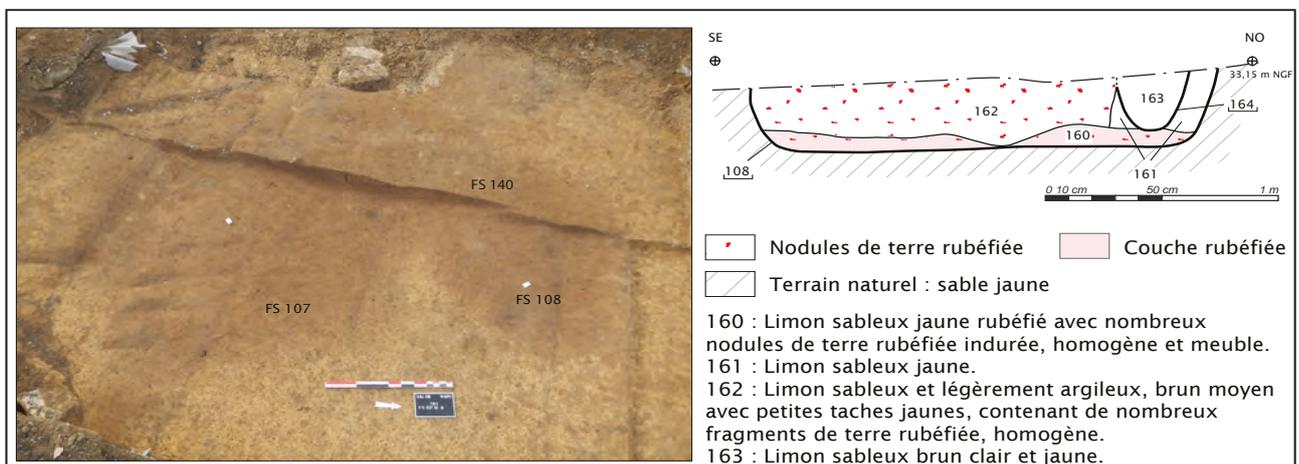
Figure 5 : Valenton, « La ferme de l'Hôpital quartier Val Pompadour » (Val-de-Marne). Photographies et coupe de la structure 108. © C. Vosgien, CD94, 2020.

Comme déjà signalé précédemment, les vestiges ont été arasés par l'installation du parking. Par conséquent, les structures ne sont pas conservées dans leur intégralité. De ce fait, l'interprétation de la structure 108 est difficile. S'agit-il d'une fosse de rejet de structure de combustion ? S'agit-il d'un fond de silo ? La rubéfaction observée au fond de la structure, les nombreux fragments de terre rubéfiée interprétés comme des fragments de parois, ainsi que la forme et les dimensions laissent supposer qu'il pourrait s'agir des vestiges d'un silo (fig. 5).

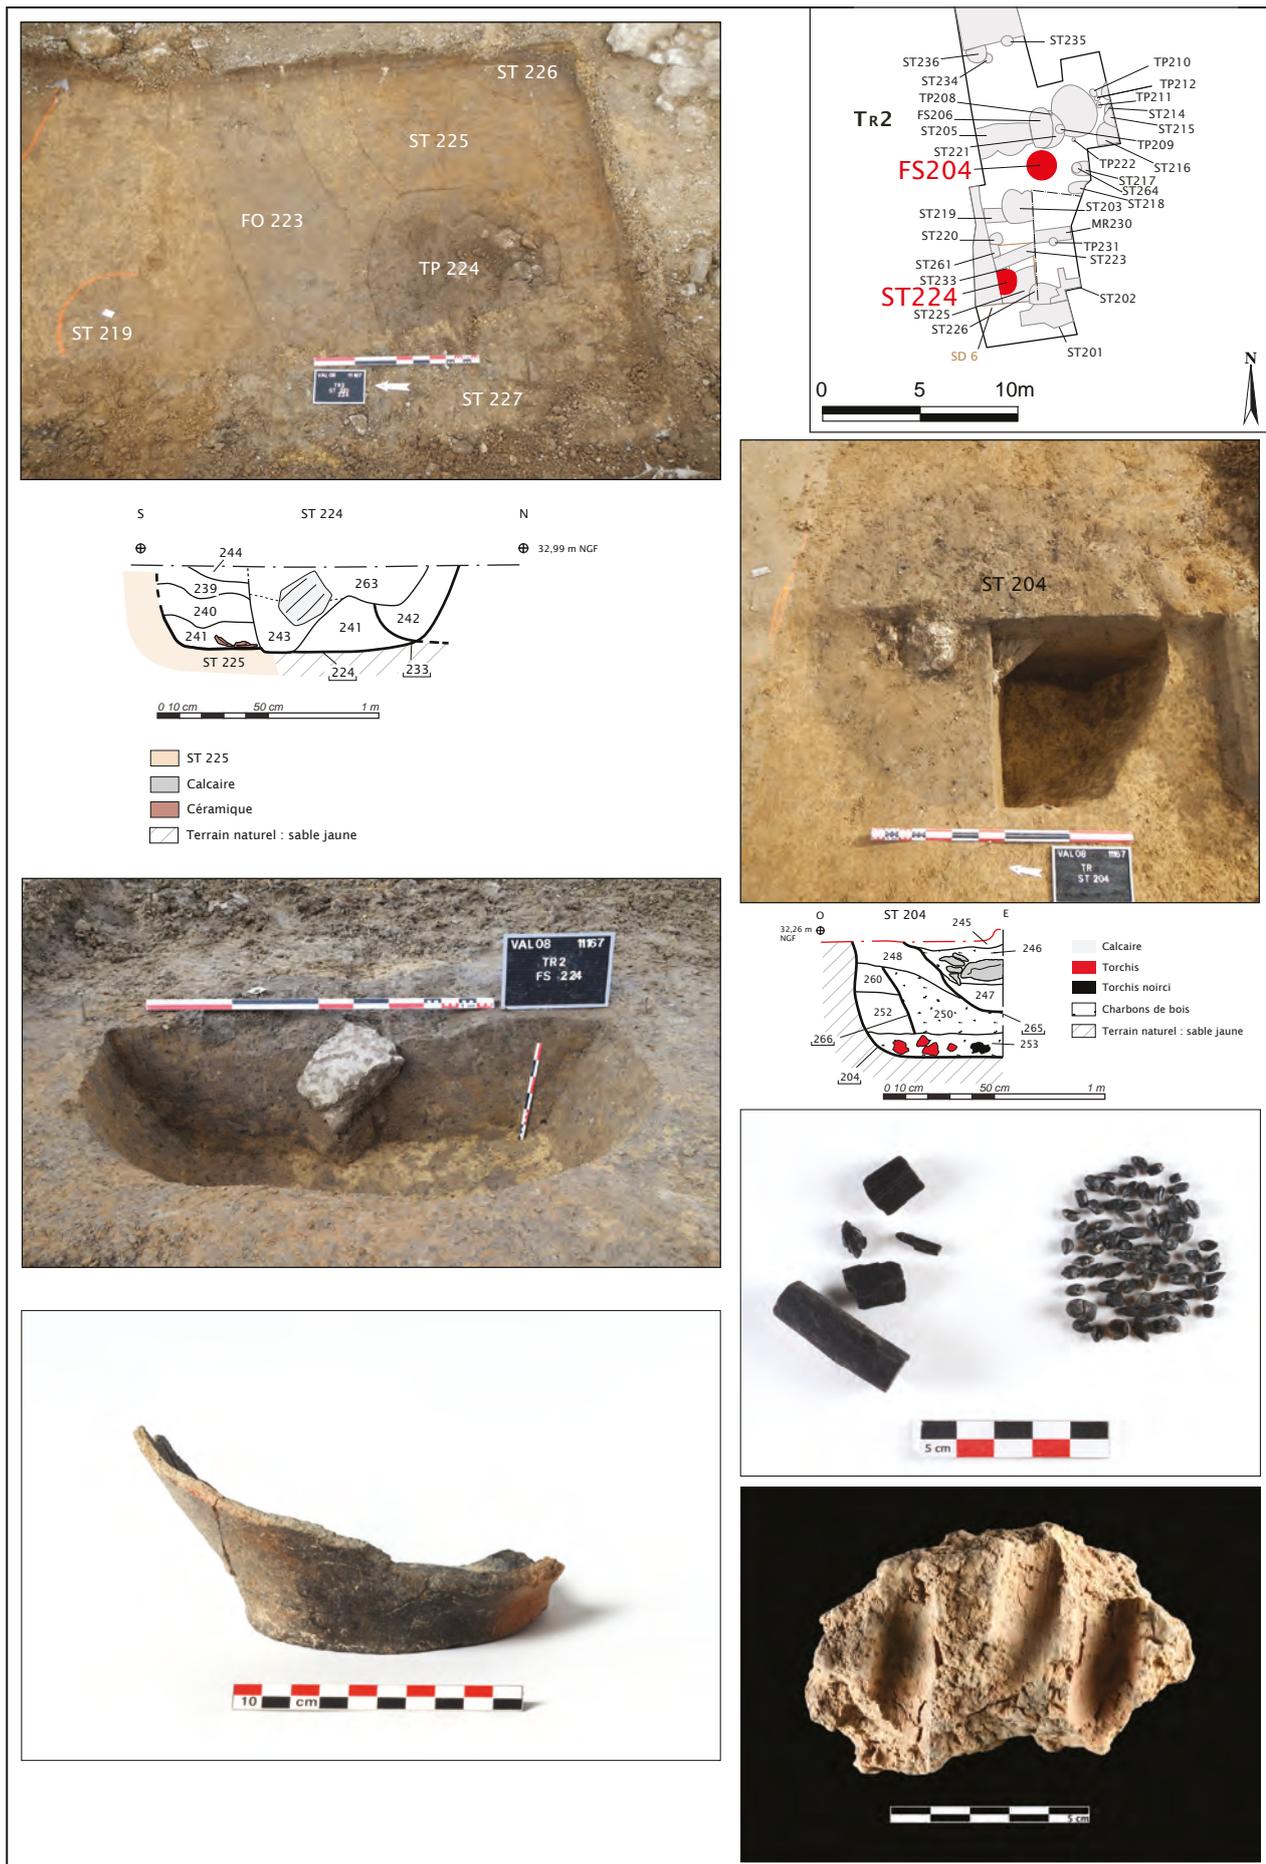
Figure 8 : Valenton, « La ferme de l'Hôpital quartier Val Pompadour » (Val-de-Marne). Photographies et coupes des structures 204 et 224 et photographies de céramique trouvée au fond de la structure 224, de torchis et restes carbonisés trouvés dans la structure 204. © É. Allaoua, CD94, 2020.

Les fosses 204 et 224 sont situées dans la tranchée 2. Il pourrait d'agir de trous de poteau. Distants de 6 m environ et alignés sud-ouest/nord-est, ils présentent un profil similaire à fond plat à bords sub-verticaux, une profondeur équivalente de 0,70 m et un diamètre compris entre 1,40 et 1,50 m (fig. 8). Fouillée sur son quart sud-ouest, la fosse 204 présente un comblement primaire ayant la particularité d'être composé exclusivement de fragments de torchis et de branchages et graines carbonisés. Dans l'hypothèse qu'il s'agit bien de trous de poteau, ces deux fosses pourraient appartenir à un bâtiment, mais le fait de n'avoir que deux trous de poteau ne permet pas de mettre en lumière une ébauche de plan. Le comblement de la structure 204 laisse penser que le fond de celui-ci aurait été comblé par la démolition d'un bâtiment incendié en terre et matériaux périssables. La présence de graines pourrait suggérer qu'il s'agissait d'un grenier. La fonction du bâtiment auxquels ils appartiendraient pourrait être un espace de stockage au sens large, une grande construction, au vu de la taille des trous de poteau.

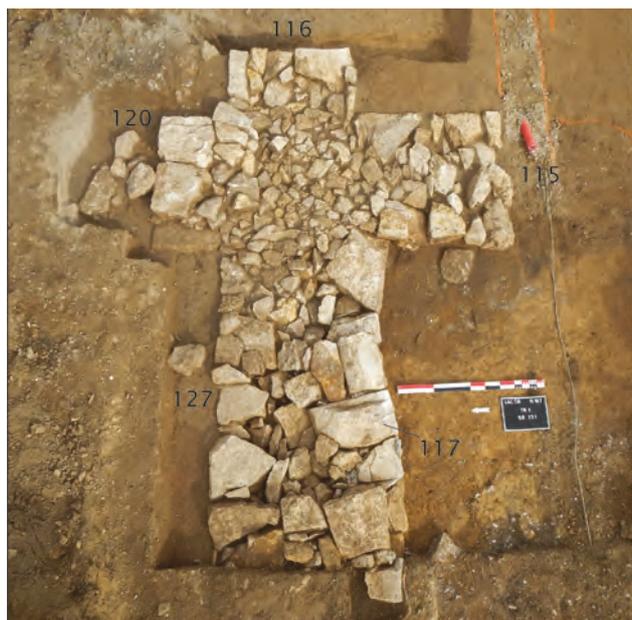
Figure 9 : Valenton, « La ferme de l'Hôpital quartier Val Pompadour » (Val-de-Marne). Photographie de l'angle du bâtiment à contreforts. © C. Vosgien, CD94, 2020.

Un ensemble maçonné a été mis au jour au nord de la tranchée 1. Il s'agit probablement d'un angle de bâtiment, à contreforts, dont la partie intérieure serait au sud et à l'ouest des murs (fig. 9). Toutes les maçonneries sont chaînées ; elles sont donc synchrones.

Le mur 115, identifié comme une fondation, est orienté nord-nord-ouest/sud-sud-est. Il est conservé sur une longueur de 0,95 m, une largeur de 0,94 m et

Le mur 127 est également une fondation, orientée ouest-sud-ouest/est-nord-est, à angle droit avec la fondation 115. Elle mesure 1,10 m de large et a été dégagée sur 2 m. La fouille de la fosse 132 a permis d'observer la présence d'une tranchée de fondation. Une seule assise est visible. En plan comme sur le parement sud, nous avons observé que cette fondation 127 a subi une intervention postérieure à sa construction initiale. En effet, une intervention secondaire, reprise ou consolidation, a été effectuée au sud du mur.

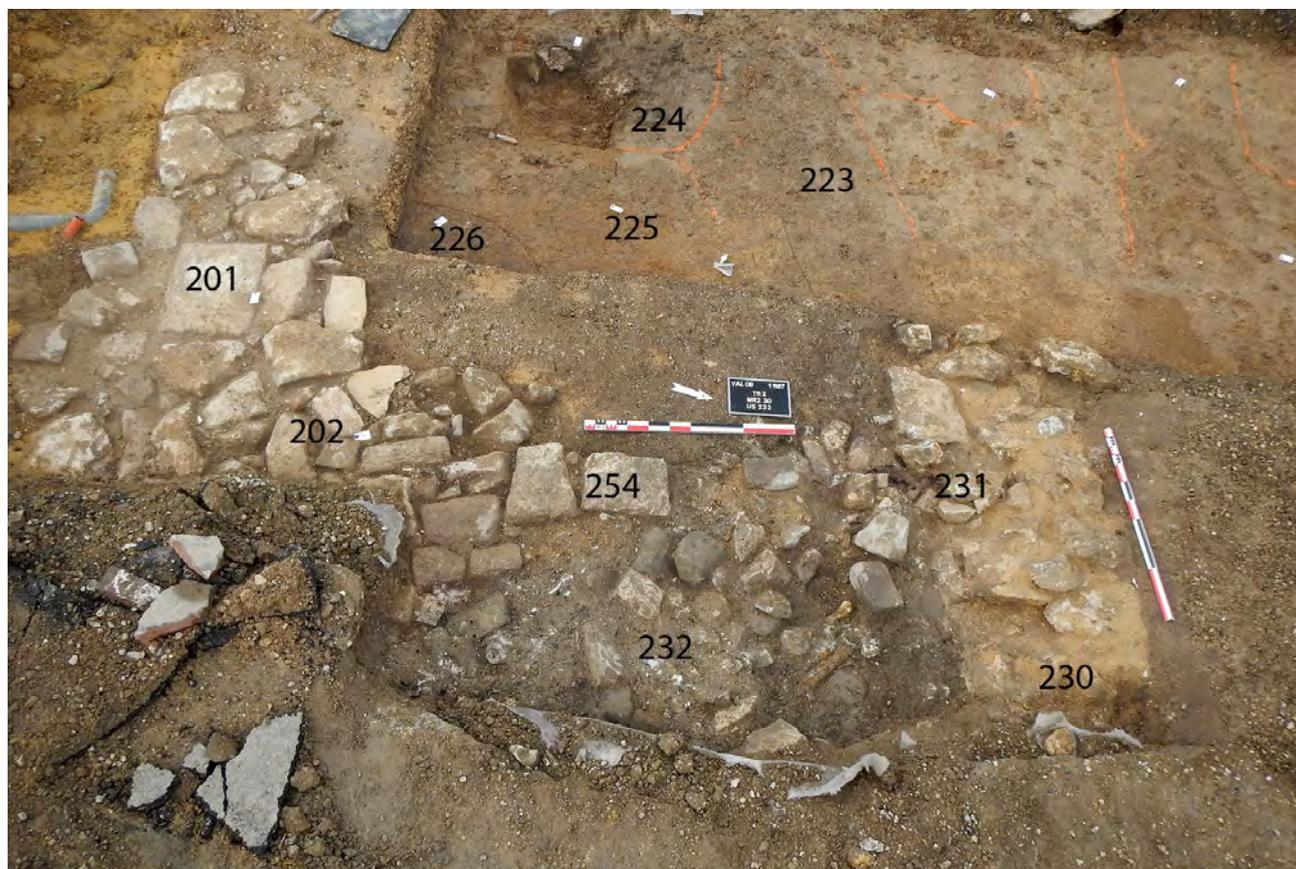
Figure 11 : Valenton, « La ferme de l'Hôpital quartier Val Pompadour » (Val-de-Marne). Photographie avec localisation des structures au sud de la tranchée 2. © É. Allaoua, CD94, 2020.

Dans la tranchée 2, un ensemble de structures construites, difficile à interpréter, a été dégagé. Il s'agit d'empierrements (US 201 et 202), d'une fondation (230) et d'un possible seuil de porte (254) (fig. 11). L'US 201 et l'US 202 appartiennent à un même aménagement. Il est composé de blocs de calcaire équarris, de moellons bruts et ébauchés,

L'aménagement 254 est situé dans l'alignement de l'empierrement 202. Il est composé de deux blocs de pierre taillés, bien plats et lissés sur leur face supérieure. Bien que partiellement conservé, il pourrait s'agir d'un pas de porte. Mais cela reste très hypothétique. Ces blocs sont installés sur des limons en place et non sur des remblais.

La maçonnerie 230 est située au nord des pavages 201-202 et du probable seuil de porte 254. Il s'agit d'une fondation de mur orientée est/ouest creusée dans les limons brun en place. Elle est visible sur une longueur d'1,90 m et mesure 0,70 m de large. Il s'agit de la seule fondation en mortier de chaux sableux jaune observée sur tout le diagnostic.
