Des occupations anciennes sous les vestiges de la Ferme dite "de l'Hôpital" à Valenton (94)

Des occupations anciennes sous les vestiges de la Ferme dite « de l'Hôpital » à Valenton.

Élise ALLAOUA

Service Archéologie Conseil départemental du Val-de-Marne

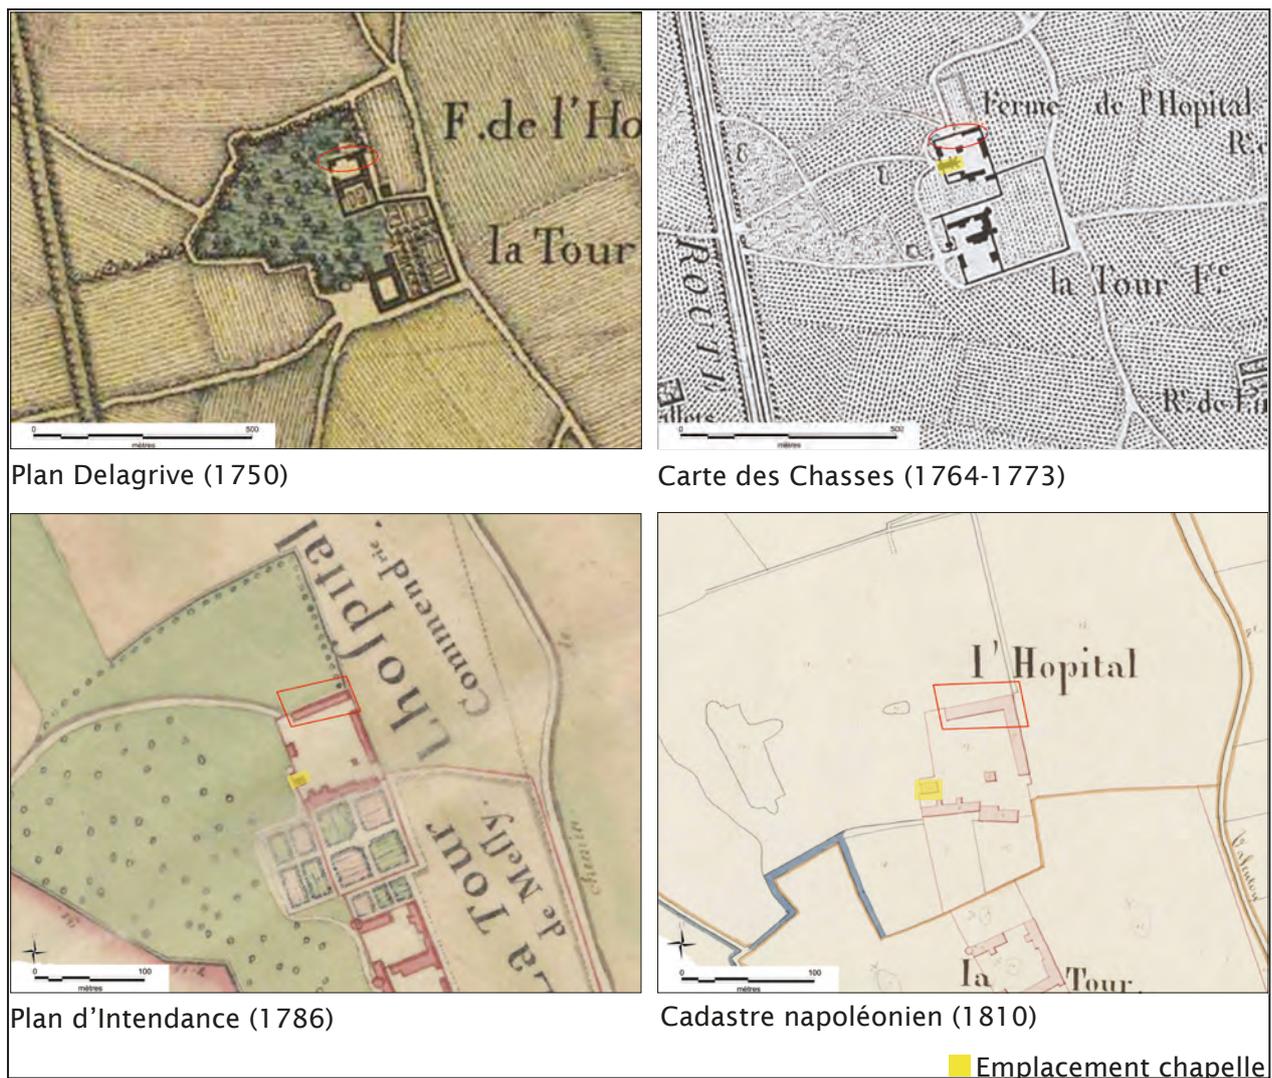
Figure 2 : Valenton, « La ferme de l'Hôpital quartier Val Pompadour » (Val-de-Marne). Localisation du diagnostic et de la chapelle du XIII^e s. sur différents plans et cartes anciennes. © É. Allaoua, CD94, 2020.

plans anciens comme la carte des Chasses du Roi ou le plan d'Intendance, la chapelle est localisée au nord-ouest du corps de logis de la ferme du XVII^e s. Elle a servi de grange pour la ferme et est détruite par des bombardements de l'aviation anglo-américaine, qui visaient la gare de Villeneuve-Triage, en avril et juillet 1944. Les différents plans anciens montrent la transformation et l'évolution de l'organisation des bâtiments de la ferme (fig. 2).

de fondations de l'angle nord-est d'un bâtiment que nous supposons, d'après sa morphologie, possiblement médiéval. Si cela est avéré, ces vestiges pourraient être rattachés à l'occupation du relais des Hospitaliers de Saint-Jean. Cette occupation pourrait être une commanderie (cf. *supra* plan d'Intendance ; fig. 2), mais des études archivistiques devraient être entreprises pour le confirmer.

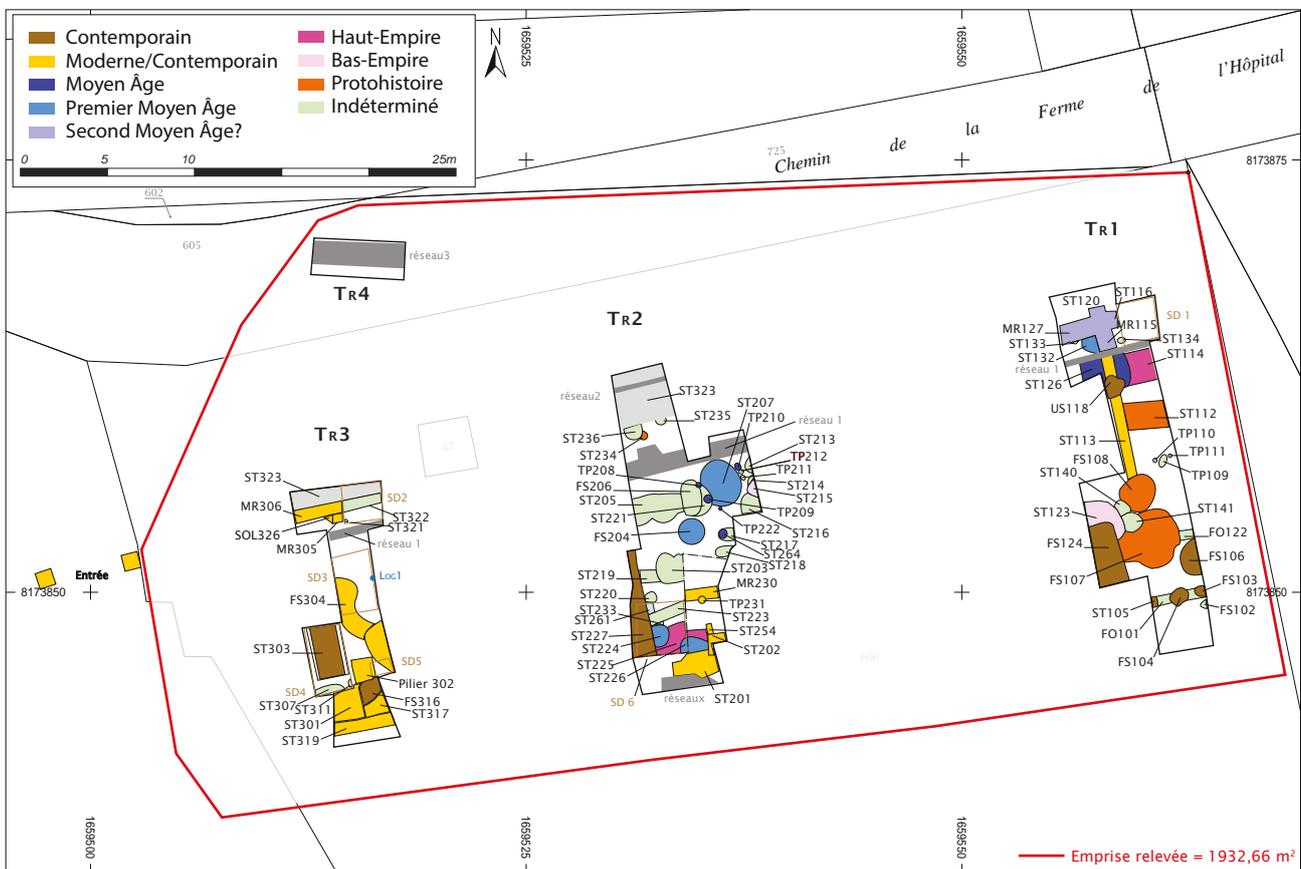
Figure 3 : Valenton, « La ferme de l'Hôpital quartier Val Pompadour » (Val-de-Marne). Plan général du diagnostic. © B. Deloumeaux, É. Allaoua, CD94, 2020.

13,2 % de l'emprise relevée et 9,7 % de la surface prescrite. Trois des quatre tranchées se sont avérées positives en vestiges archéologiques, la quatrième étant implantée sur un réseau indéterminé. Ces ouvertures ont permis la mise au jour de 80 structures ou aménagements s'étalant sur une fourchette chronologique étendue depuis le Néolithique, pendant la Protohistoire, l'Antiquité, le Moyen Âge, jusqu'à l'Époque moderne à contemporaine (fig. 3).

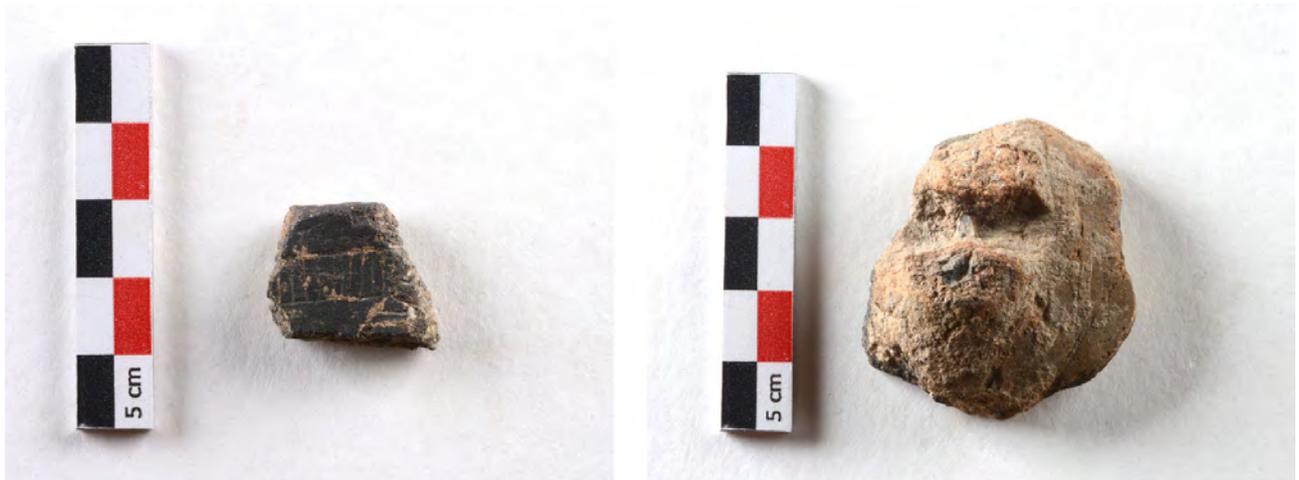
Figure 4 : Valenton, « La ferme de l'Hôpital quartier Val Pompadour » (Val-de-Marne). Photographie du tesson décoré daté du Rubané Final du Bassin de la Seine (RFBS) et du tesson à anse à perforation horizontale daté du Néolithique ancien ou moyen. © C. Vosgien, CD94, 2020.

Dans la tranchée 1, deux structures, l'une datée du premier Moyen Âge (ST 132), l'autre de l'Époque moderne à contemporaine (ST 113), contenaient dans leur comblement des tessons néolithiques : un fragment de bord à lèvres arrondie avec un décor incisé daté du Rubané Final du Bassin de la Seine (RFBS) et une anse à perforation horizontale datée du Néolithique ancien ou du Néolithique moyen 1 (fig. 4). Plusieurs structures de la tranchée 2 ont livré

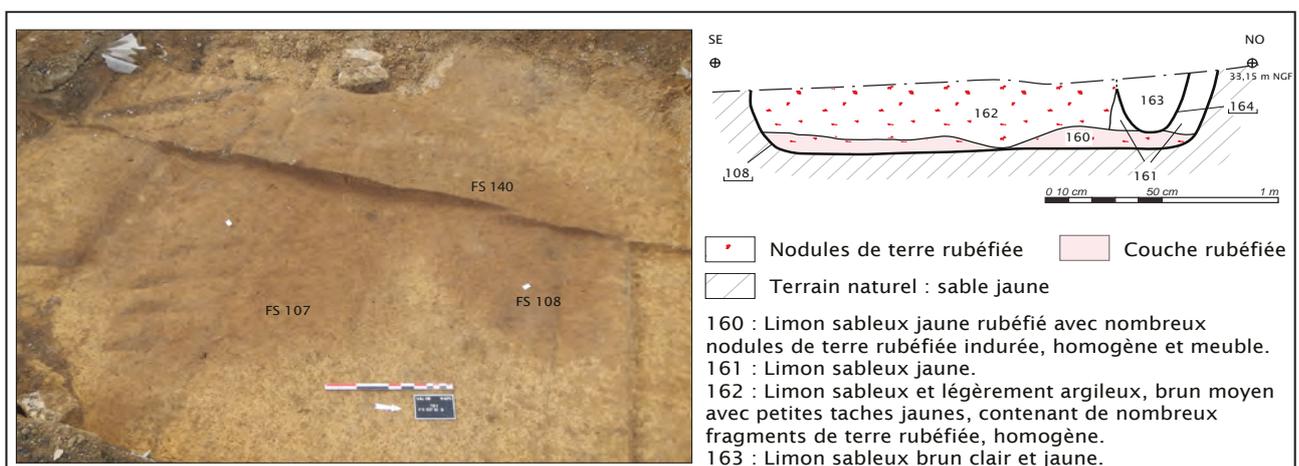
Figure 5 : Valenton, « La ferme de l'Hôpital quartier Val Pompadour » (Val-de-Marne). Photographies et coupe de la structure 108. © C. Vosgien, CD94, 2020.

Comme déjà signalé précédemment, les vestiges ont été arasés par l'installation du parking. Par conséquent, les structures ne sont pas conservées dans leur intégralité. De ce fait, l'interprétation de la structure 108 est difficile. S'agit-il d'une fosse de rejet de structure de combustion ? S'agit-il d'un fond de silo ? La rubéfaction observée au fond de la structure, les nombreux fragments de terre rubéfiée interprétés comme des fragments de parois, ainsi que la forme et les dimensions laissent supposer qu'il pourrait s'agir des vestiges d'un silo (fig. 5).

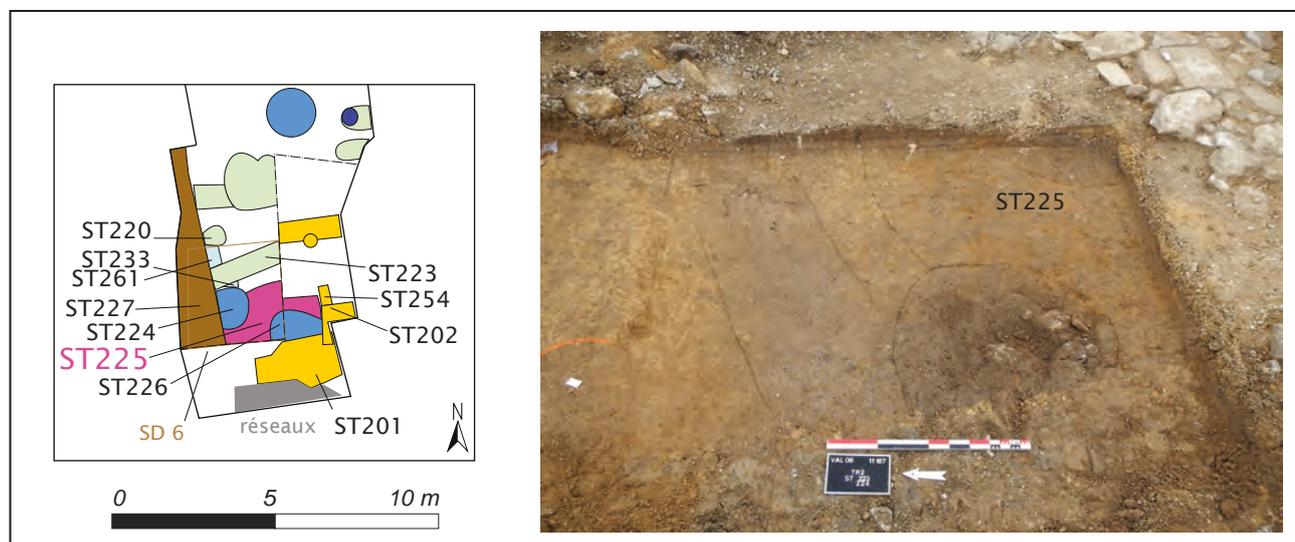
Figure 6 : Valenton, « La ferme de l'Hôpital quartier Val Pompadour » (Val-de-Marne). Photographie et localisation de la structure 225 recoupée par plusieurs autres structures. © É. Allaoua, CD94, 2020.

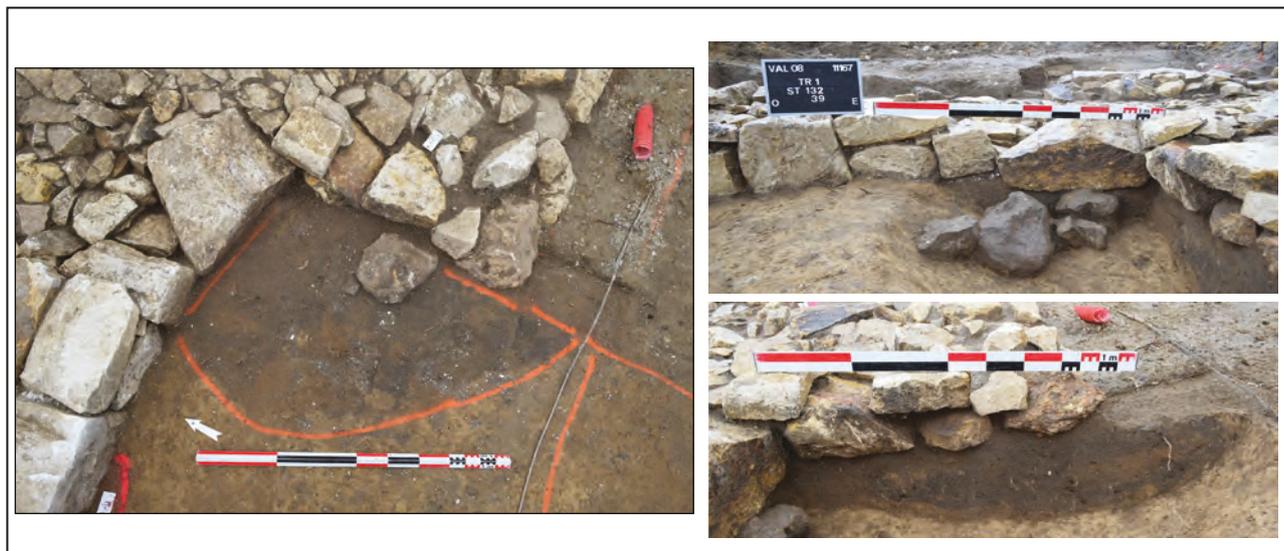
Figure 7 : Valenton, « La ferme de l'Hôpital quartier Val Pompadour » (Val-de-Marne). Photographies de la structure 132 recoupée par le mur 115 et le mur 127. © C. Vosgien, CD94, 2020.

La structure 132 est située au nord de la tranchée 1, à l'angle des murs 115 et 127. Elle est incomplète car elle est recoupée par la fondation de ces derniers. Un quart de la structure est visible. Un sondage a donc été réalisé dans ce quart. Il a permis d'observer un creusement à fond assez plat et bords évasés, conservé sur 0,25 m de profondeur (fig. 7). Plusieurs

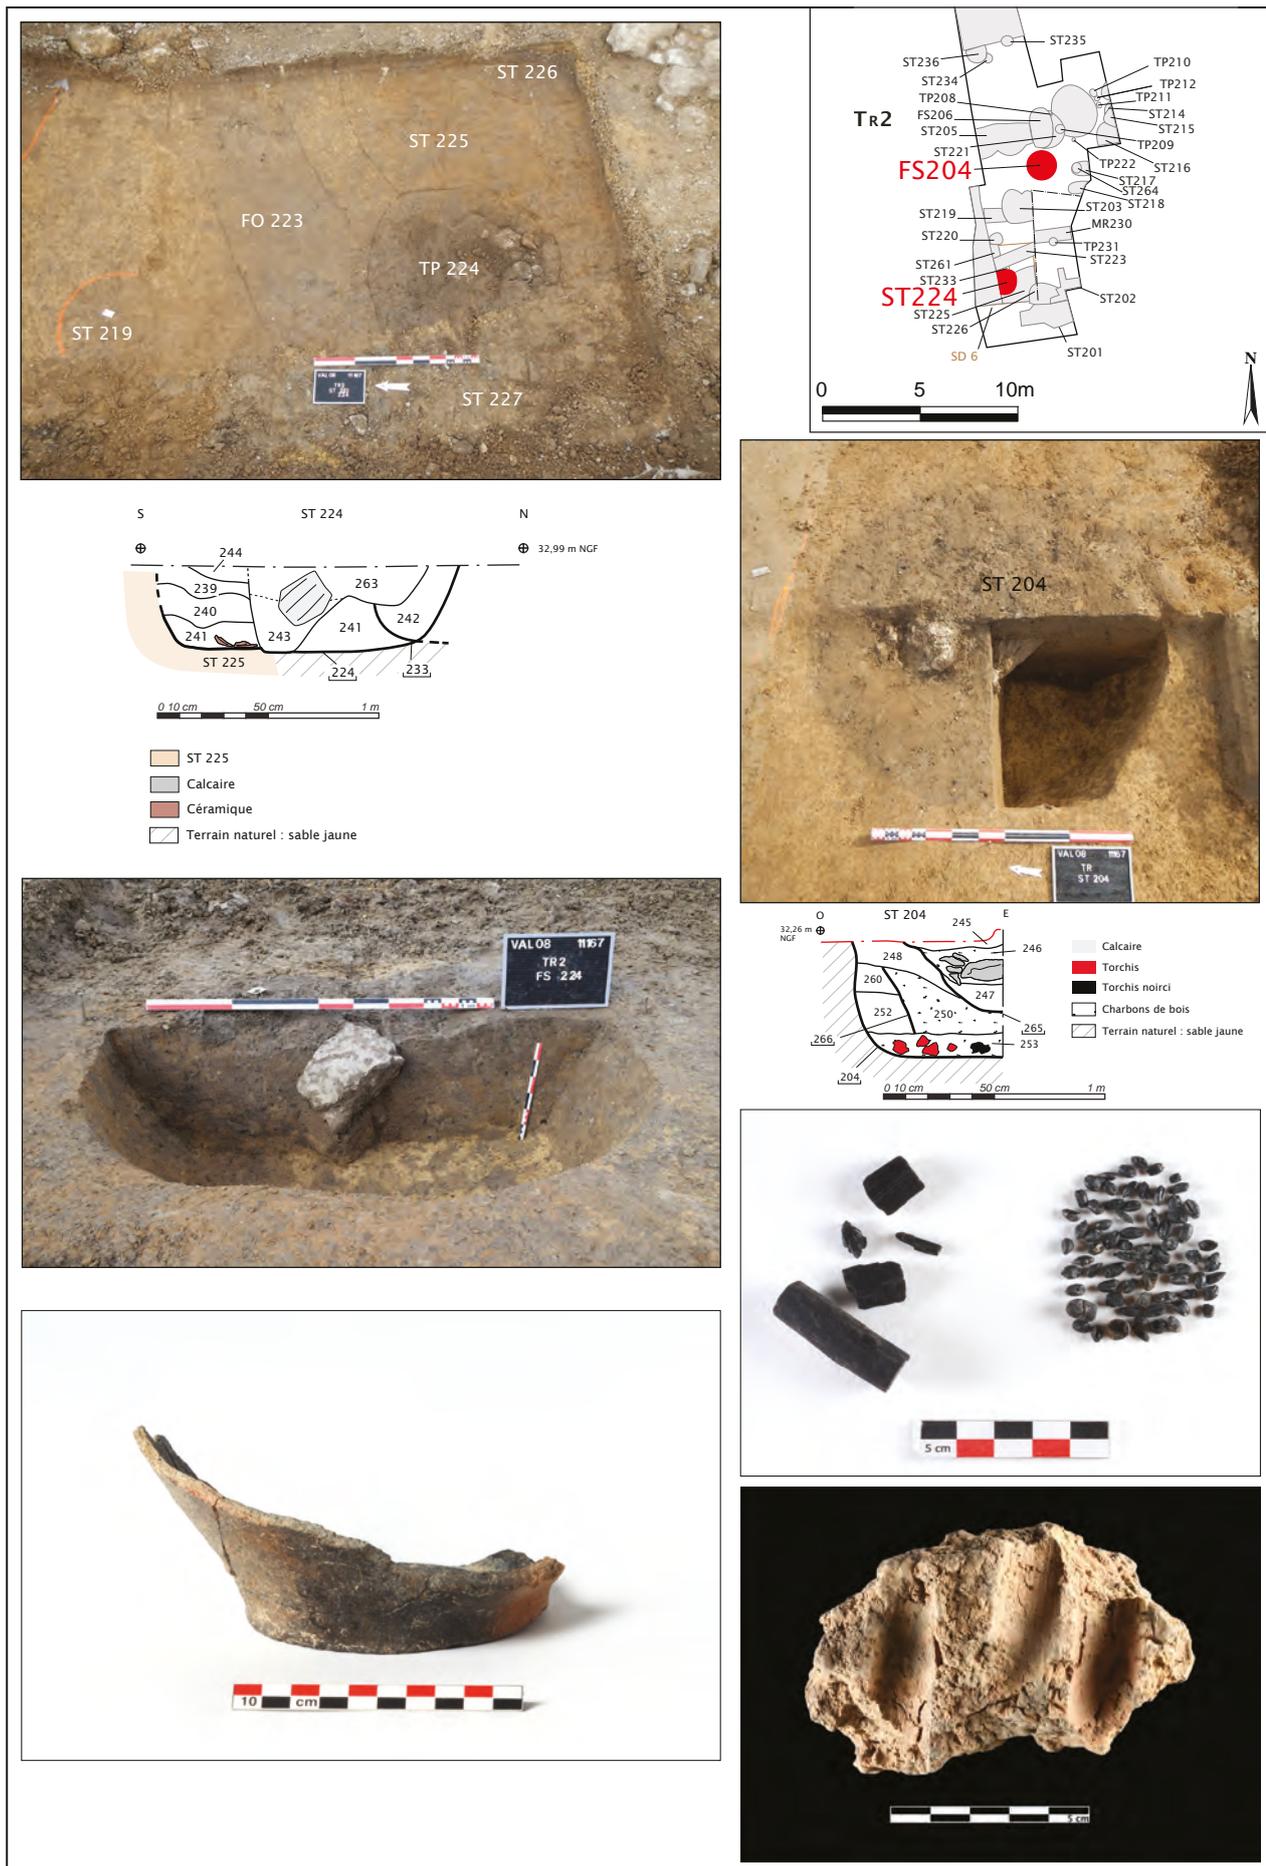
Figure 8 : Valenton, « La ferme de l'Hôpital quartier Val Pompadour » (Val-de-Marne). Photographies et coupes des structures 204 et 224 et photographies de céramique trouvée au fond de la structure 224, de torchis et restes carbonisés trouvés dans la structure 204. © É. Allaoua, CD94, 2020.

Les fosses 204 et 224 sont situées dans la tranchée 2. Il pourrait d'agir de trous de poteau. Distants de 6 m environ et alignés sud-ouest/nord-est, ils présentent un profil similaire à fond plat à bords sub-verticaux, une profondeur équivalente de 0,70 m et un diamètre compris entre 1,40 et 1,50 m (fig. 8). Fouillée sur son quart sud-ouest, la fosse 204 présente un comblement primaire ayant la particularité d'être composé exclusivement de fragments de torchis et de branchages et graines carbonisés. Dans l'hypothèse qu'il s'agit bien de trous de poteau, ces deux fosses pourraient appartenir à un bâtiment, mais le fait de n'avoir que deux trous de poteau ne permet pas de mettre en lumière une ébauche de plan. Le comblement de la structure 204 laisse penser que le fond de celui-ci aurait été comblé par la démolition d'un bâtiment incendié en terre et matériaux périssables. La présence de graines pourrait suggérer qu'il s'agissait d'un grenier. La fonction du bâtiment auxquels ils appartiendraient pourrait être un espace de stockage au sens large, une grande construction, au vu de la taille des trous de poteau.

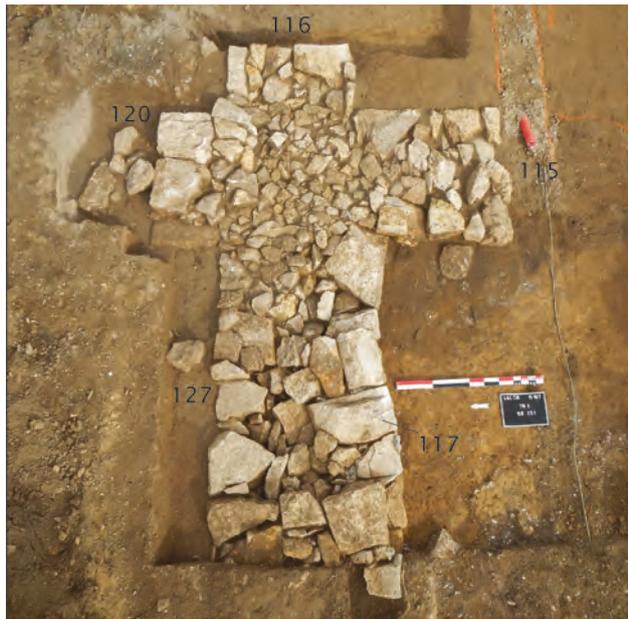
Figure 9 : Valenton, « La ferme de l'Hôpital quartier Val Pompadour » (Val-de-Marne). Photographie de l'angle du bâtiment à contreforts. © C. Vosgien, CD94, 2020.

Un ensemble maçonné a été mis au jour au nord de la tranchée 1. Il s'agit probablement d'un angle de bâtiment, à contreforts, dont la partie intérieure serait au sud et à l'ouest des murs (fig. 9). Toutes les maçonneries sont chaînées ; elles sont donc synchrones.

Le mur 115, identifié comme une fondation, est orienté nord-nord-ouest/sud-sud-est. Il est conservé sur une longueur de 0,95 m, une largeur de 0,94 m et

une profondeur de 0,25 m, soit deux assises. Au sud, il est interrompu de manière nette, en partie par le creusement de la tranchée d'un réseau électrique. Cette maçonnerie se poursuivait probablement au sud, mais elle a disparu, laissant place à une possible tranchée de récupération (ST 113).

Le mur 127 est également une fondation, orientée ouest-sud-ouest/est-nord-est, à angle droit avec la fondation 115. Elle mesure 1,10 m de large et a été dégagée sur 2 m. La fouille de la fosse 132 a permis d'observer la présence d'une tranchée de fondation. Une seule assise est visible. En plan comme sur le parement sud, nous avons observé que cette fondation 127 a subi une intervention postérieure à sa construction initiale. En effet, une intervention secondaire, reprise ou consolidation, a été effectuée au sud du mur.

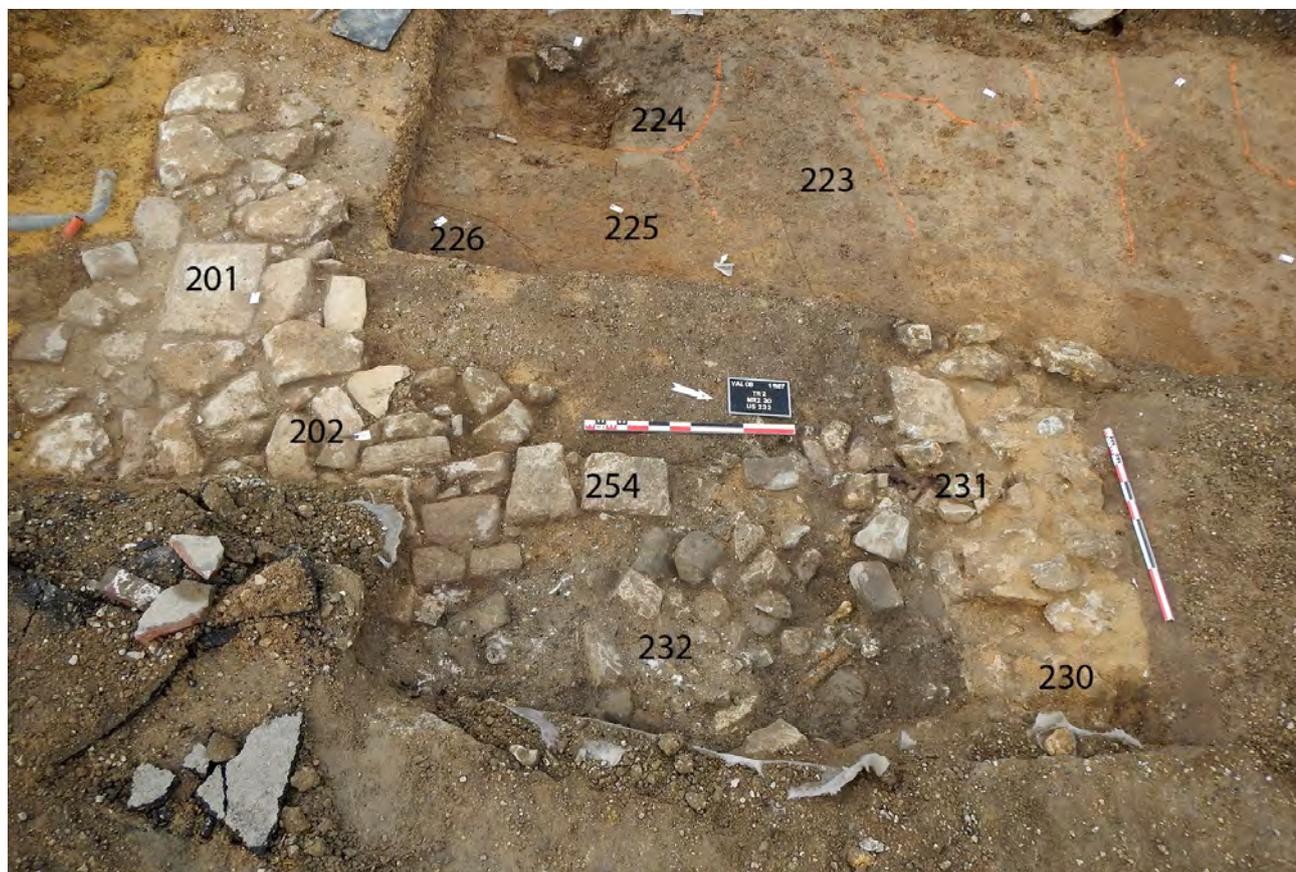
Figure 11 : Valenton, « La ferme de l'Hôpital quartier Val Pompadour » (Val-de-Marne). Photographie avec localisation des structures au sud de la tranchée 2. © É. Allaoua, CD94, 2020.

Dans la tranchée 2, un ensemble de structures construites, difficile à interpréter, a été dégagé. Il s'agit d'empierrements (US 201 et 202), d'une fondation (230) et d'un possible seuil de porte (254) (fig. 11). L'US 201 et l'US 202 appartiennent à un même aménagement. Il est composé de blocs de calcaire équarris, de moellons bruts et ébauchés,

petits à moyens, ainsi que de pavés de grès. Cet aménagement pourrait être les vestiges d'un pavage, partiellement conservé, mais comme il n'a pas été entièrement dégagé, il est difficile de l'affirmer avec certitude.

L'aménagement 254 est situé dans l'alignement de l'empierrement 202. Il est composé de deux blocs de pierre taillés, bien plats et lissés sur leur face supérieure. Bien que partiellement conservé, il pourrait s'agir d'un pas de porte. Mais cela reste très hypothétique. Ces blocs sont installés sur des limons en place et non sur des remblais.

La maçonnerie 230 est située au nord des pavages 201-202 et du probable seuil de porte 254. Il s'agit d'une fondation de mur orientée est/ouest creusée dans les limons brun en place. Elle est visible sur une longueur d'1,90 m et mesure 0,70 m de large. Il s'agit de la seule fondation en mortier de chaux sableux jaune observée sur tout le diagnostic.

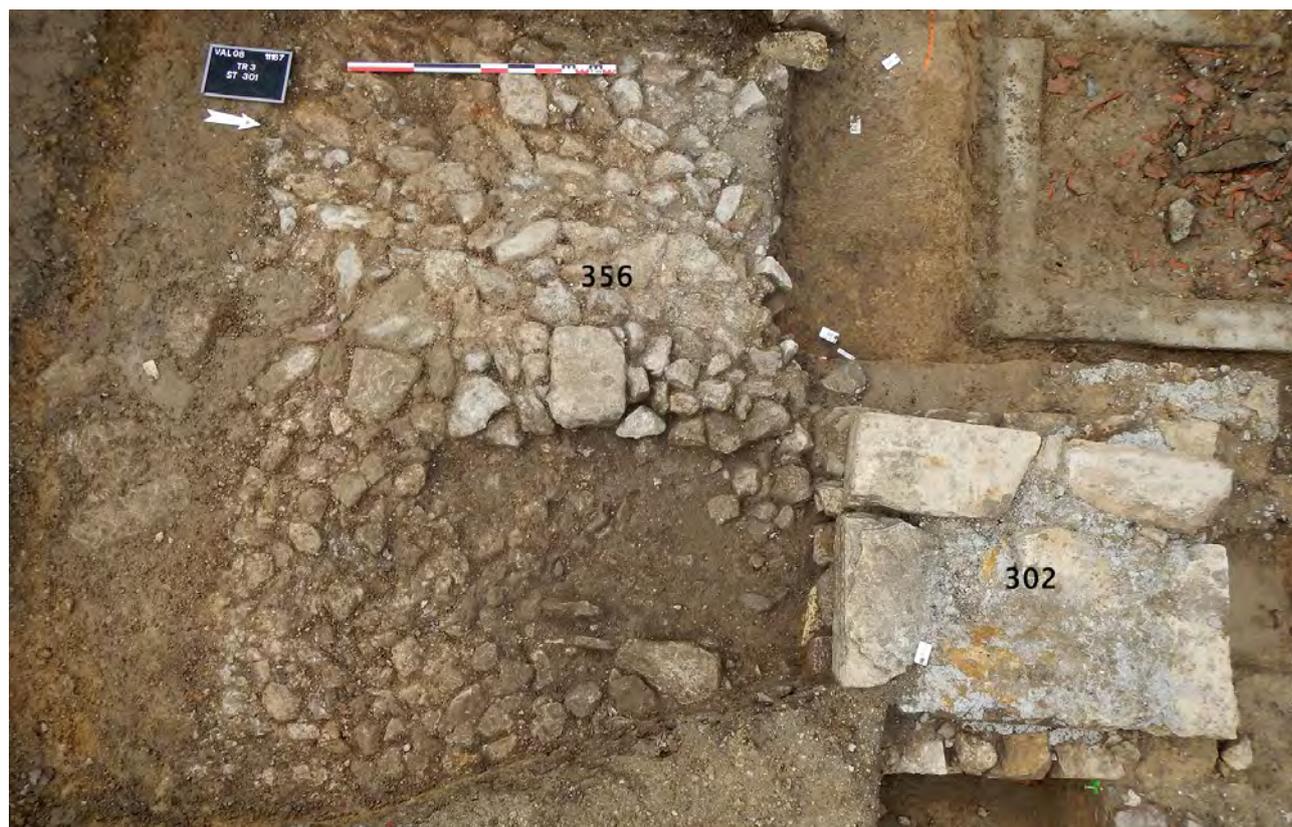
Figure 12 : Valenton, « La ferme de l'Hôpital quartier Val Pompadour » (Val-de-Marne). Photographie d'ensemble du pilier 302 et du sol 356. © É. Allaoua, CD94, 2020.

En effet, des aménagements empierrés ont été mis au jour : un sol construit (356) et un pilier (302) (fig. 12).

Le sol 356 est constitué d'une couche construite de surface, peu épaisse, qui recouvre trois types de lits de pierres qui constituent le pavage, qui se distinguent essentiellement par des modules différents de blocs en calcaire et meulière. Lors du nettoyage du sol, trois tessons ont été ramassés, dont un fragment d'anse avec de la glaçure jaune et un fragment de panse glaçurée jaune à l'intérieur et brun à l'extérieur, datés du XIX^e s.

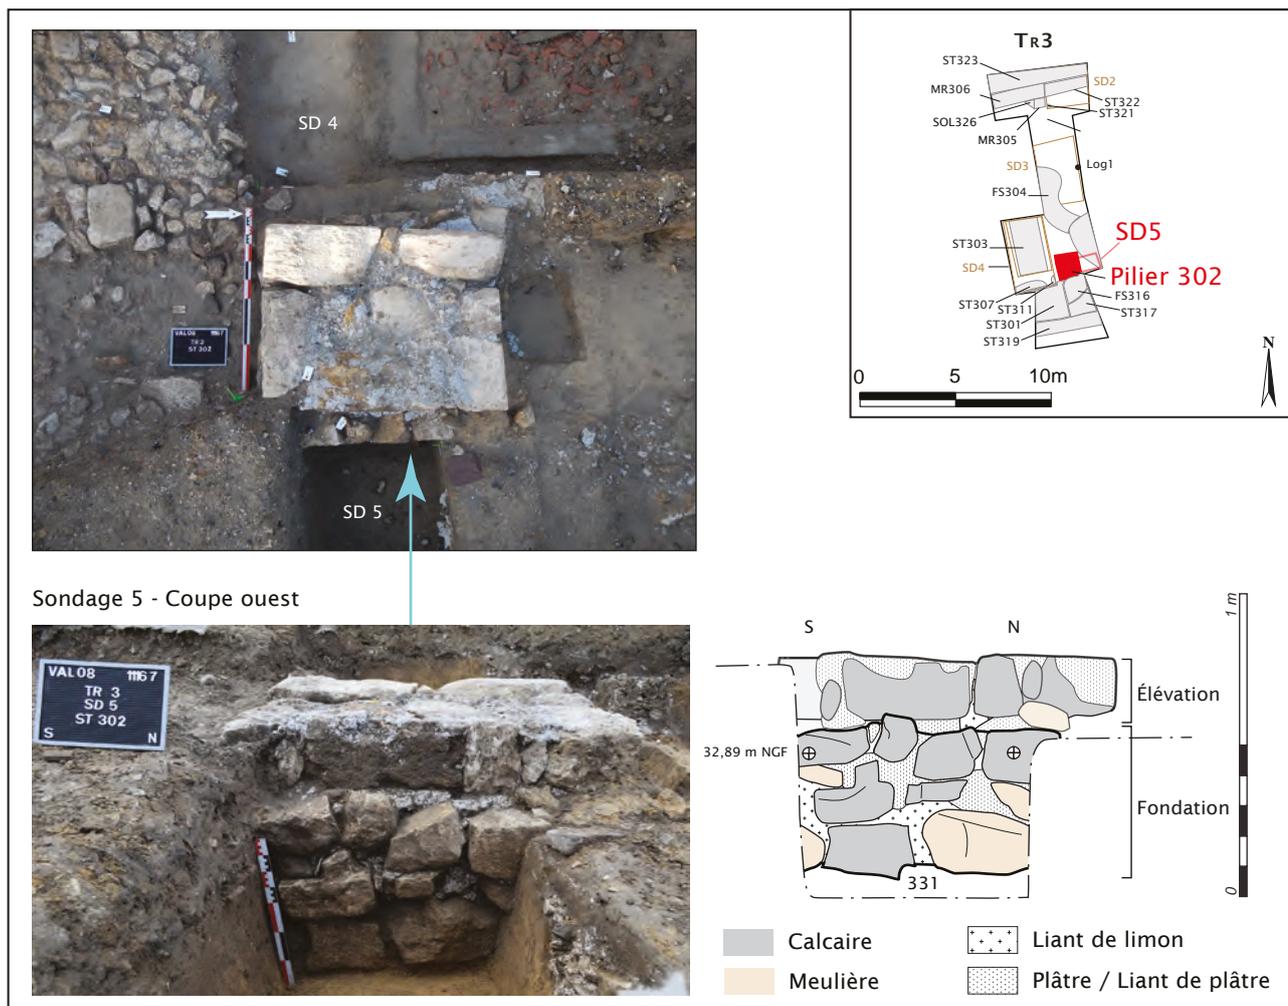
Figure 13 : Valenton, « La ferme de l'Hôpital quartier Val Pompadour » (Val-de-Marne). Coupes et photographies du pilier 302. © CD94, 2020.

La maçonnerie 302 est située au nord du pavage 356. Il s'agit d'une base de pilier ou de socle en pierre, peut-être destinée à recevoir une colonne ou une poutre. Pour l'installer, une tranchée a été creusée (US 313), dont le comblement, contemporain de l'installation des fondations, est constitué de limon sablo-argileux gris-brun foncé, homogène et meuble, contenant quelques inclusions calcaires (US 331). Trois assises de fondation ont été montées (US 314), sur une hauteur de 15-20 cm chacune. Il s'agit d'une maçonnerie à 4 parements et blocage constitués

de moellons de calcaire et meulière, de modules petits à moyens ébauchés et équarris avec de probable remplois. L'ensemble est lié par du plâtre sableux et charbonneux (US 338) et par de la terre (US 339) (fig. 13). La fondation est débordante par rapport à l'assise d'élévation. Celle-ci (US 315) est une maçonnerie à 4 parements constituée d'une assise de moellons de calcaire équarris de modules moyens avec un mince blocage de petits moellons, dont certains en meulière, liés au plâtre avec des joints fins. Au nettoyage, un fragment de panse glaçurée jaune à l'intérieur et brun à l'extérieur a été trouvé, il pourrait dater du XIX^e s.

Le pavement 356 fait probablement partie du sol de la cour. Il semble avoir été installé après l'implantation du pilier 302, mais est probablement contemporain de son utilisation. Les vestiges d'un sol pavé de cour similaire a été observé à Roissy-en-France, dans la ferme de La Selle (Dufour, 2016, p. 137). Le pilier 302 est difficile à interpréter. Vu l'importance de sa taille et de ses fondations il devait probablement porter une charpente importante. Mais à l'échelle du diagnostic l'interprétation de la fonction de ce pilier reste une énigme.
