# MONTE TORRETTA DI PIETRAGALLA (PZ)

## Nuovi dati sull'architettura militare in Basilicata

V. Capozzoli, A. Duploux, A. Henning

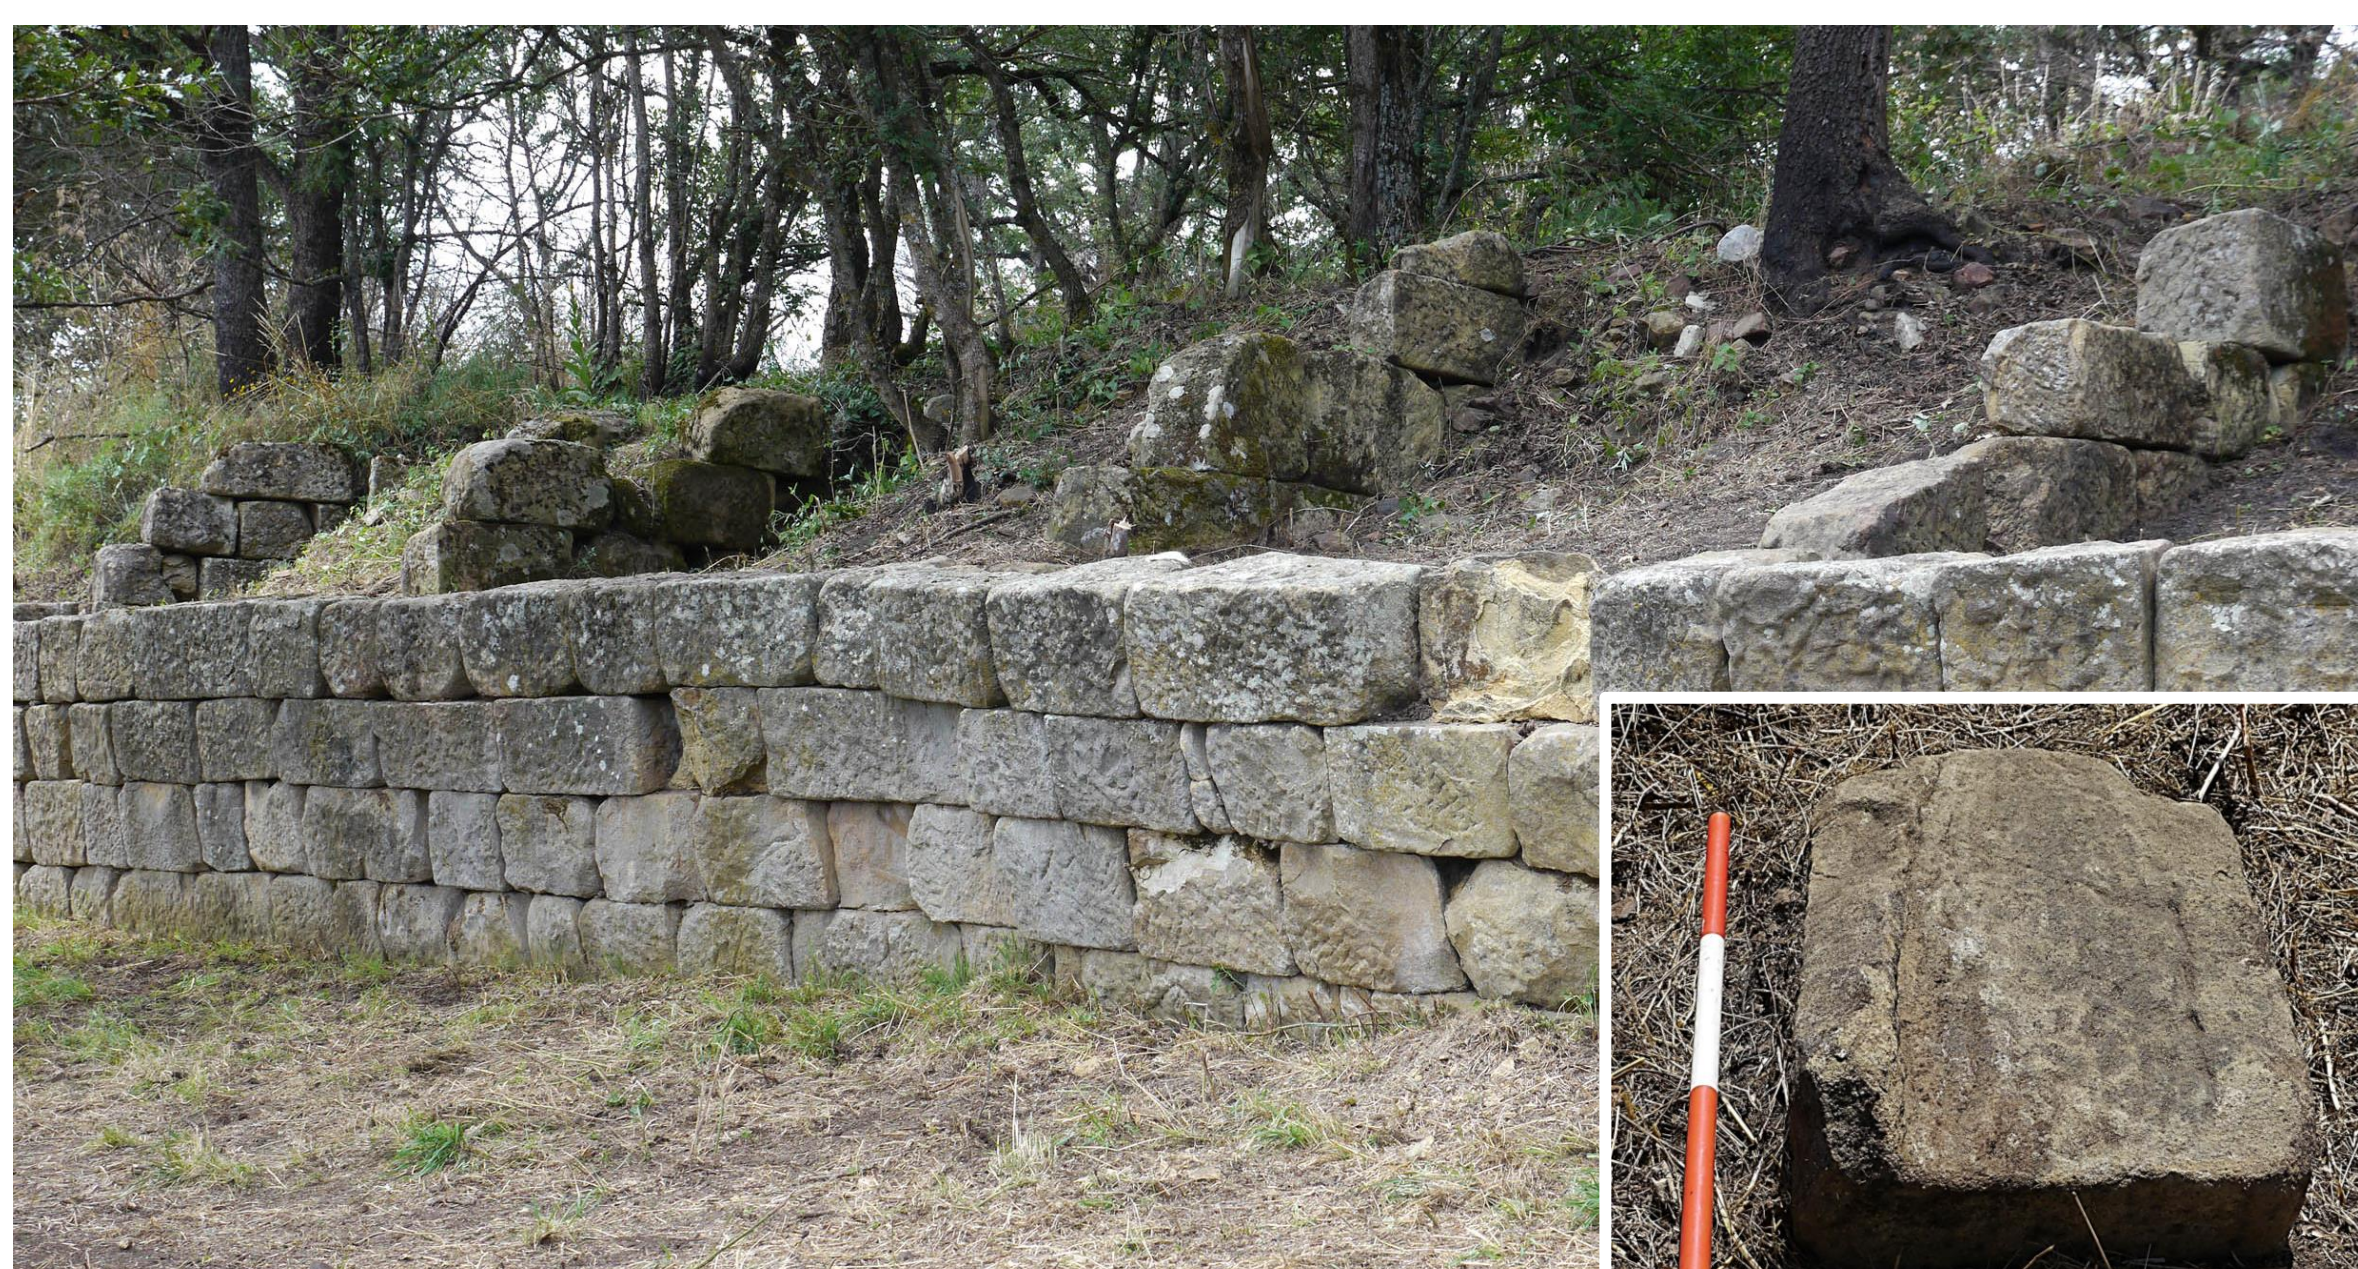
Fig. 3. Muro dell'Acropoli: dettaglio dell'alzata e delle catene murarie retrostanti; (in basso a destra) particolare di un blocco lavorato a mo' di doccione.

Anche quest'anno sono andate avanti le operazioni di messa in luce e bonifica della metà occidentale del sito, caratterizzata dalla c.d. Acropoli e da una parte della 'città bassa'. Sono emersi nuovi dati sulla cronologia relativa al tratto sud del muro acropolico, il quale presenta almeno tre fasi costruttive. La maggiorparte del corpo murario visibile appartiene alla seconda fase, che rivela l'inserimento a distanze variabili di muri di catena nella parte interna del muro, in modo da contenere le spinte del terreno. Il muro prevedeva anche una serie di doccioni in pietra per lo smaltimento delle acque piovane, due dei quali rinvenuti in posizione di crollo. All'ultima fase è possibile ascrivere la (ri-)costruzione della c.d. **Porta Livia** (all'estremità nord-est), impostata su un precedente livello di distruzione e per la cui messa in opera si è ricorso all'impiego di una consistente quantità di malta, assente nelle fasi precedenti.

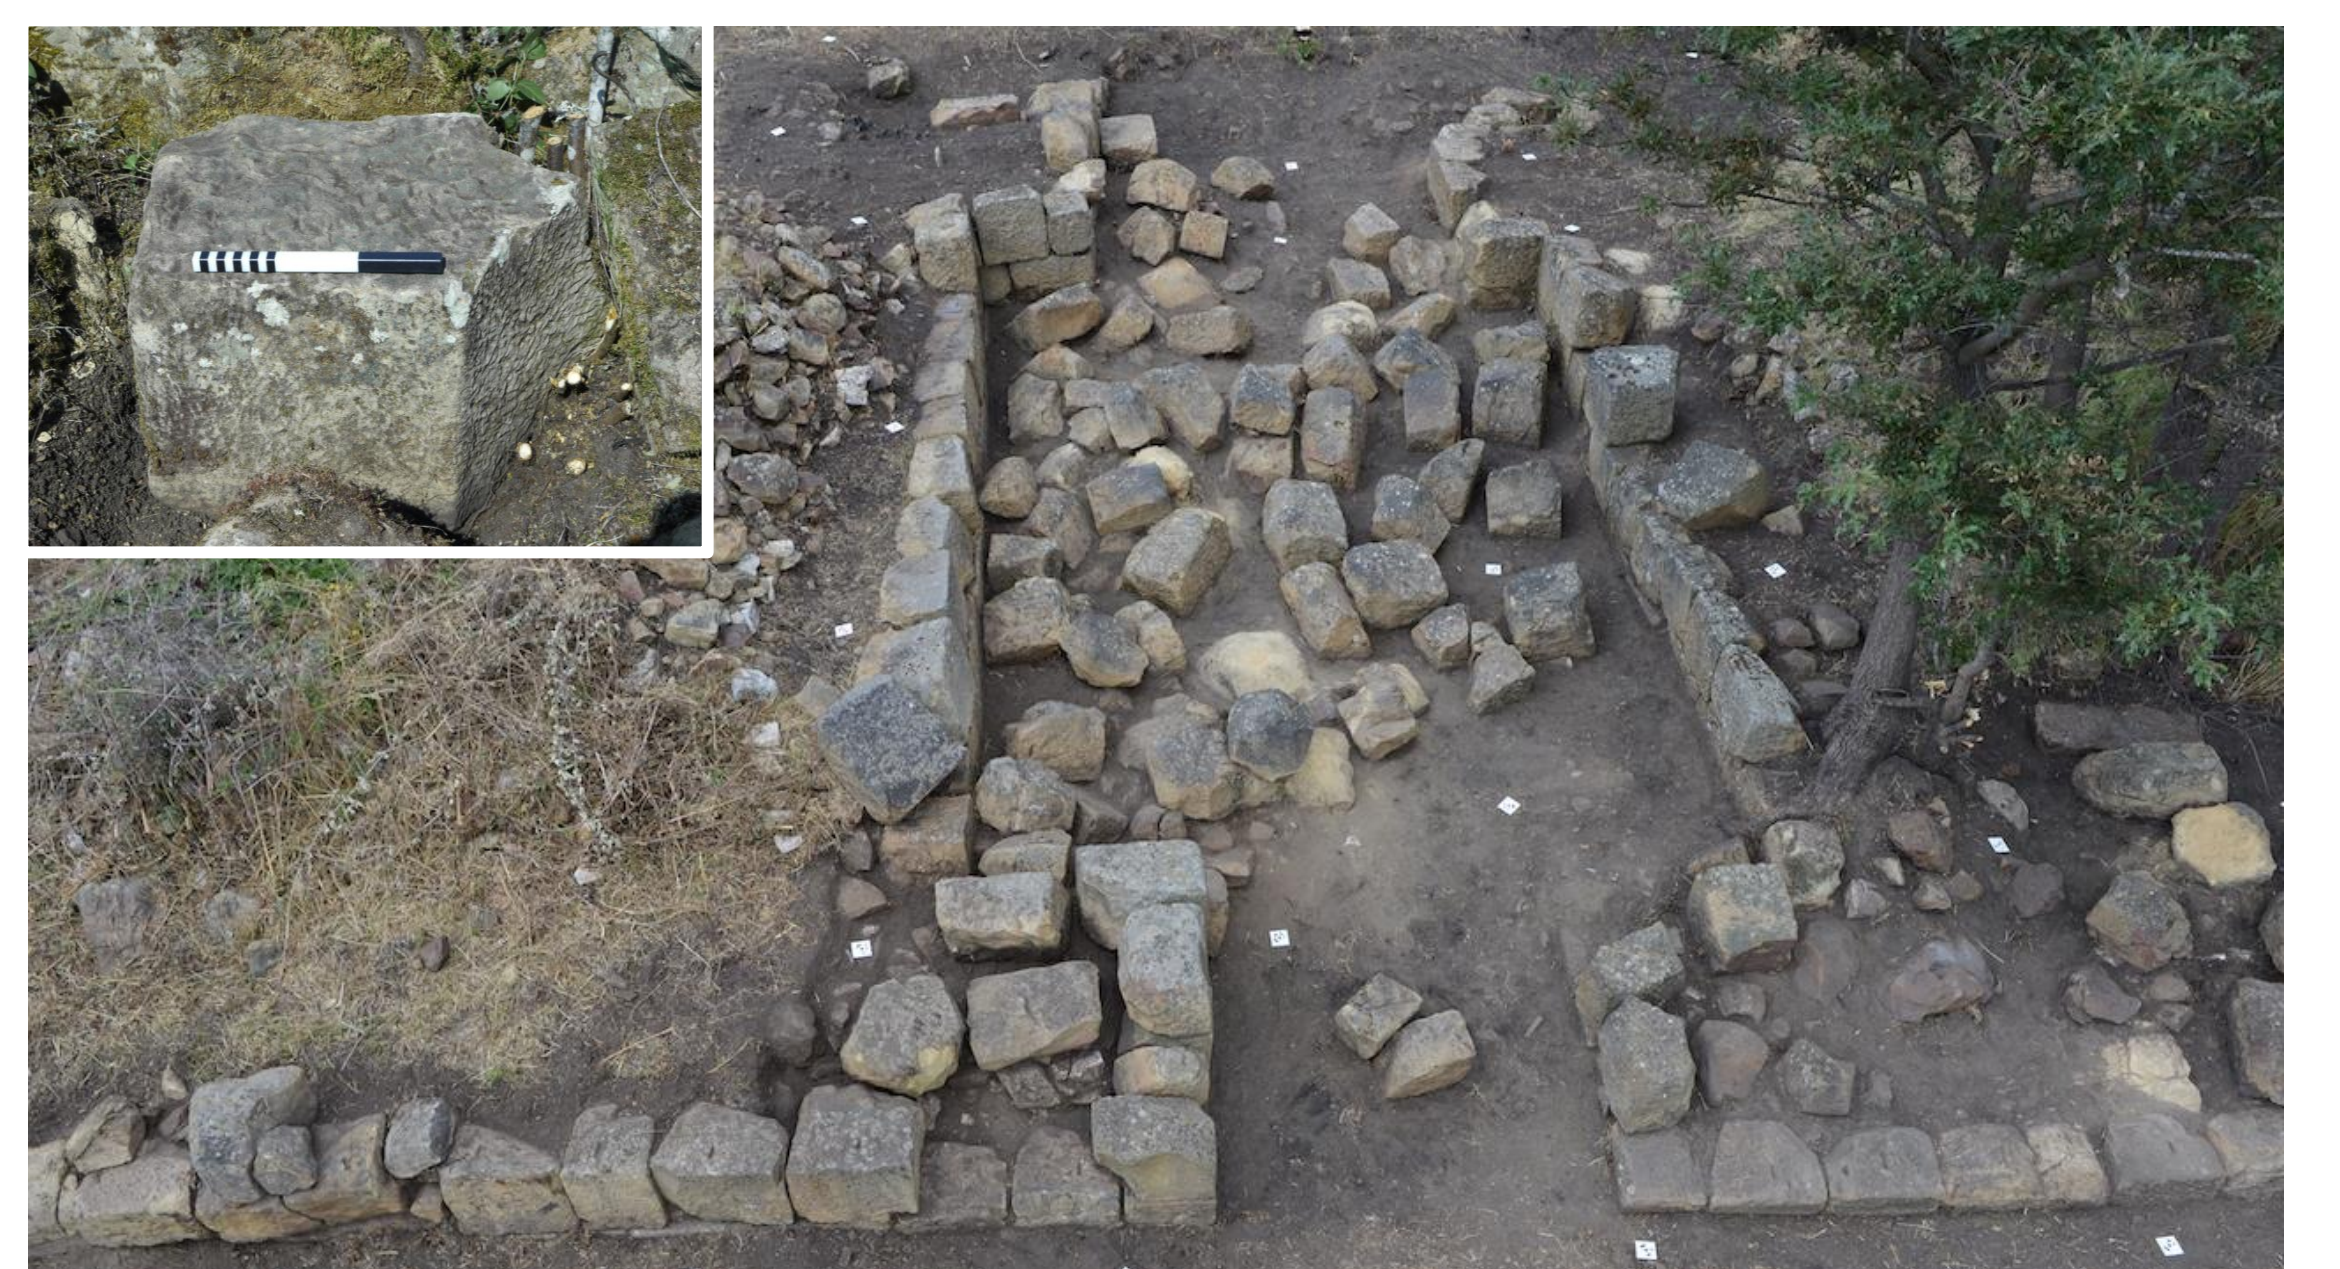
Fig. 4. La porta principale dell'insediamento, la c.d. Porta Marie: foto dall'alto con crollo *in situ* nella parte centrale e (in alto a sinistra) blocco forse relativo alla chiusura a volta.

La campagna di quest'anno ha riportato alla luce anche la porta principale dell'insediamento, la c.d. **Porta Marie**. Se a livello planimetrico si rivela analoga ad altre porte a cortile già note nella regione, sorprende invece il suo stato di conservazione: nonostante il crollo ancora presente si può ricostruire un alzata di circa 2 m, mentre uno dei blocchi qui rinvenuti suggerisce di ipotizzarne una chiusura a volta. Nonostante la fase iniziale della nostra ricerca e prima ancora di avviare delle operazioni di scavo, è chiaro che il sistema di fortificazione di Monte Torretta comincia a segnalarsi come una delle principali fonti di informazione per la conoscenza dell'architettura militare in Basilicata e più in generale in Italia Meridionale.
