Construire et agrandir le port : l'étude documentaire comme clef de compréhension des structures littorales. L'exemple du port de La Turballe (Loire-Atlantique)

Construire et agrandir le port : l'étude documentaire clef de compréhension des structures littorales L'exemple du port de La Turballe (Loire-Atlantique)

Le projet d'extension et de dragages du port de La Turballe a motivé la prescription d'un diagnostic archéologique sur une surface de 303 205 m². Le diagnostic consistait en une lecture et une analyse des données géophysiques, à une étude historique et à une vérification sur le terrain des anomalies détectées.

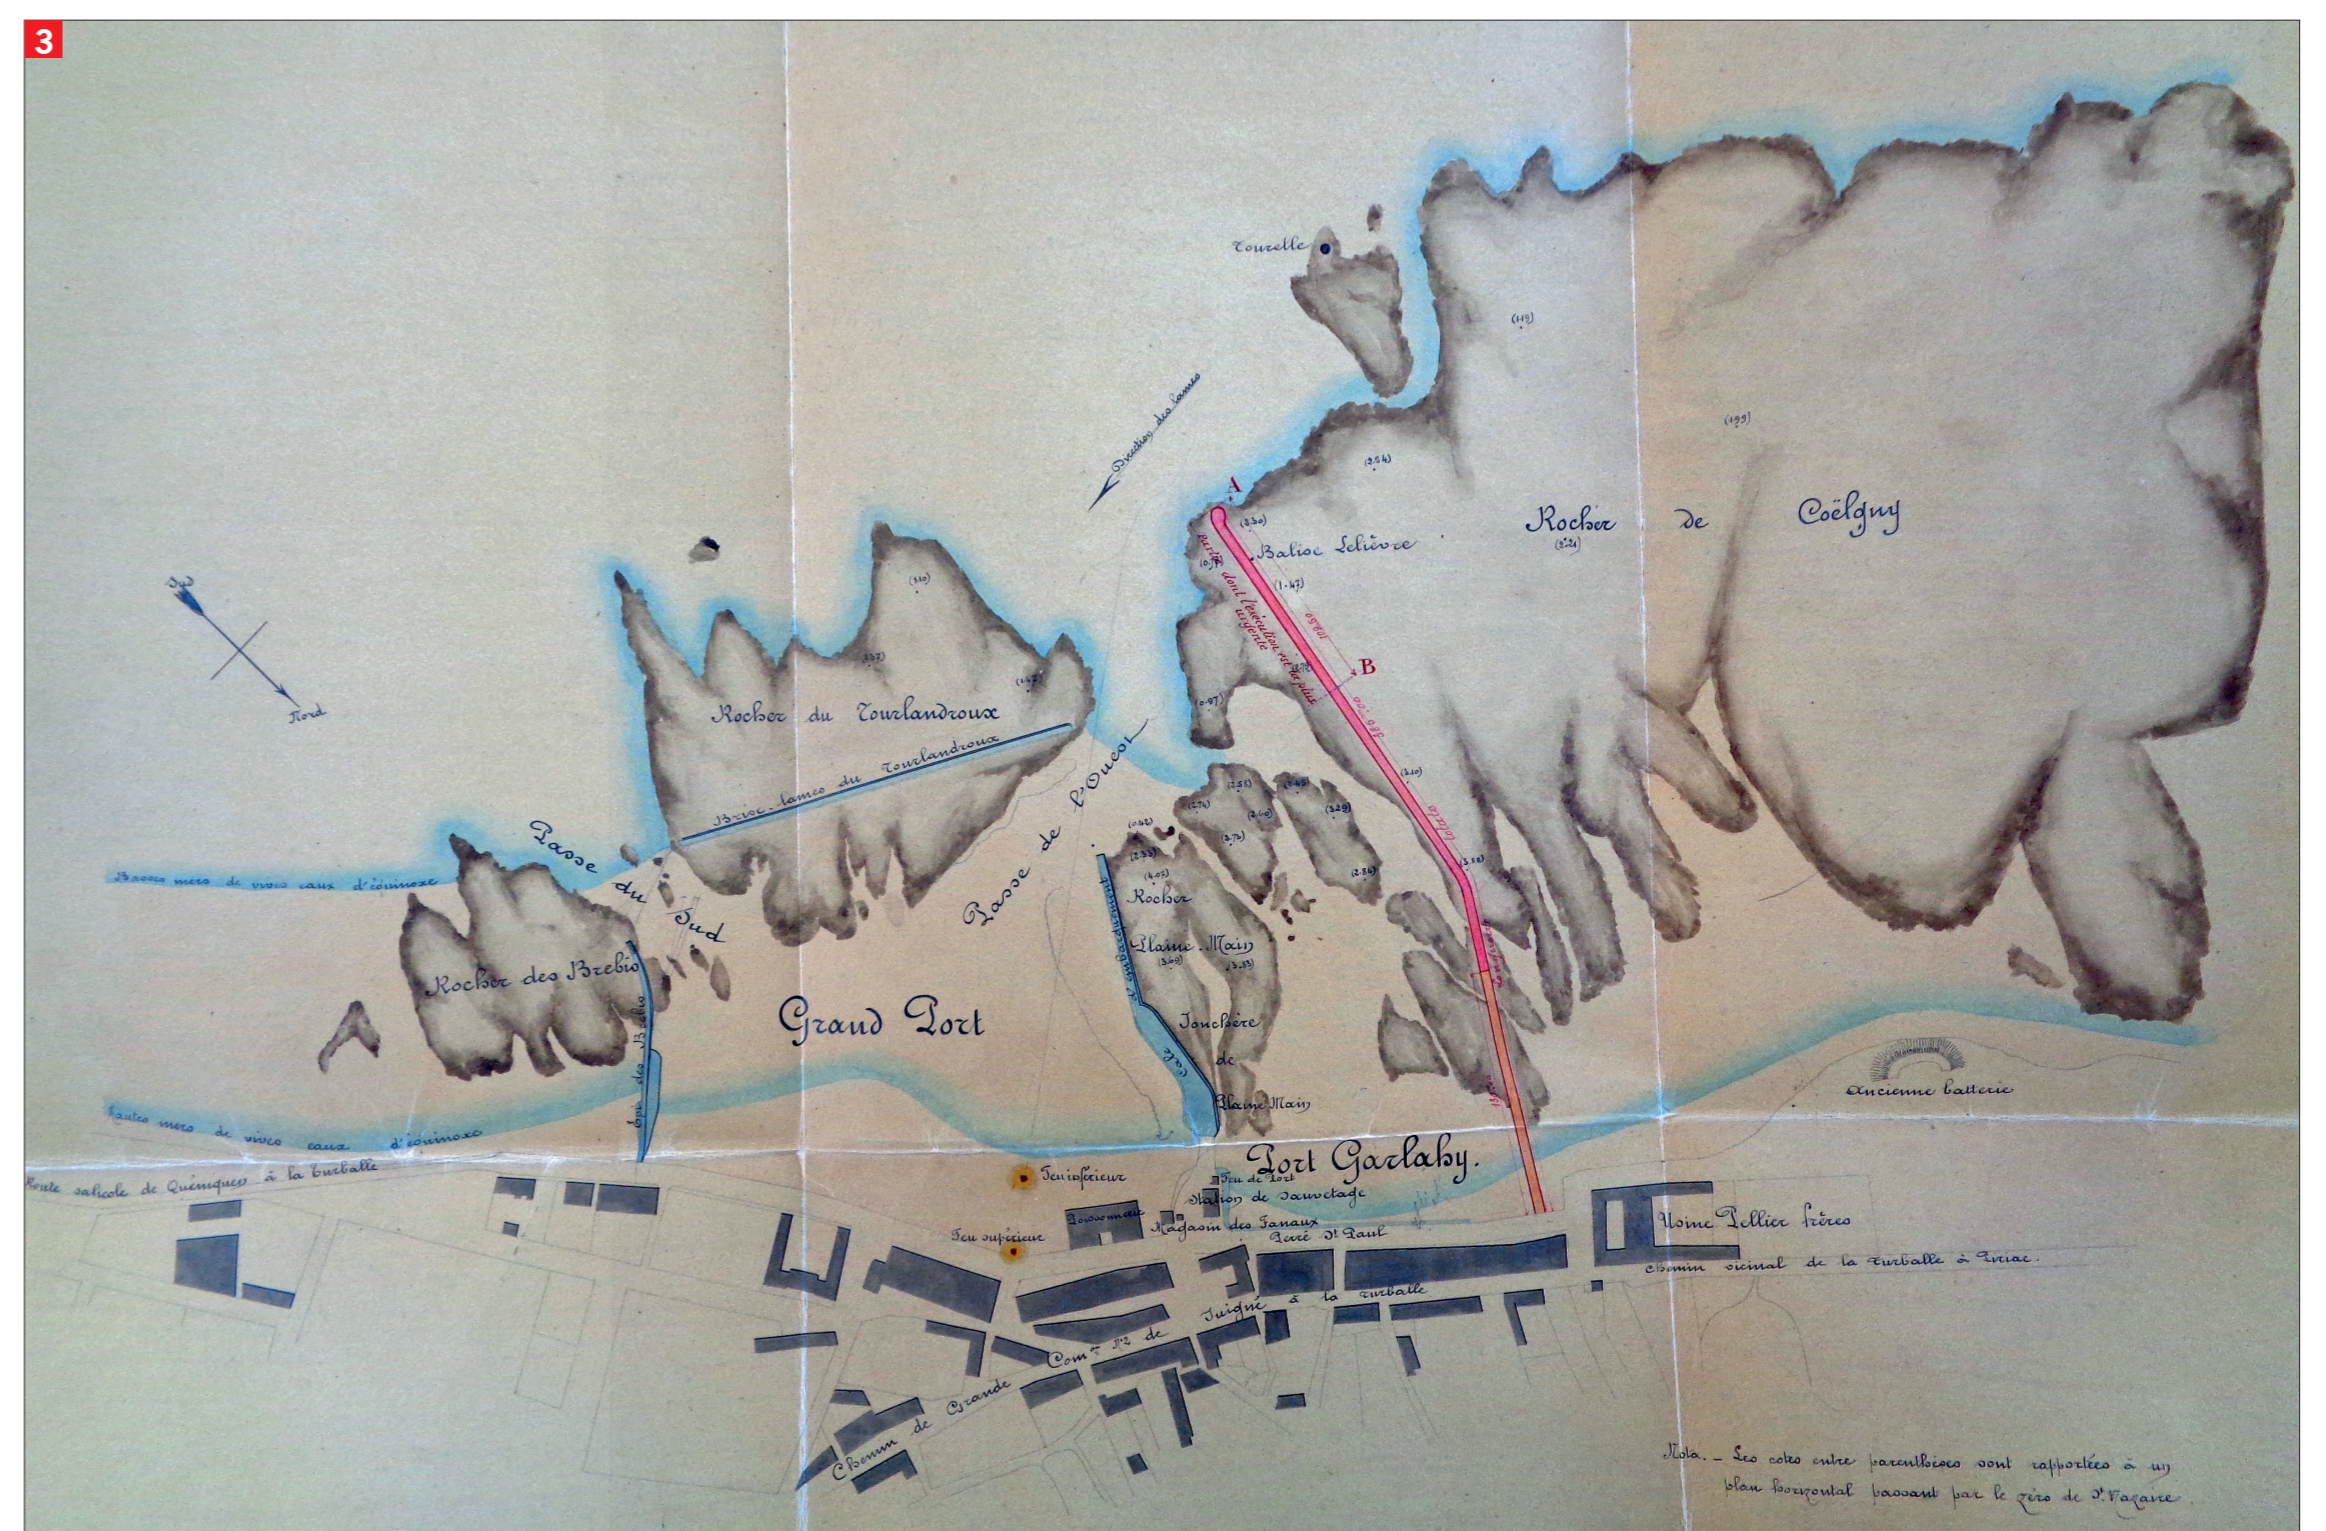
3 Plan historique du port
Plan de la jetée de Garlahy, 1889
Arch. dép. Loire-Atlantique, 4S 615

Néanmoins, ce processus met en évidence la proximité de l'anomalie TURB_8 avec un rocher indiqué dans la carte au sud du Tourlandroux. **3** Sur le terrain, la vérification de cette anomalie a révélé qu'elle était naturelle, et non anthropique. Le type de matériel rencontré ne correspond ni en taille, ni en forme au lest de navire rencontré couramment sur les épaves. L'étude documentaire montre en revanche que de nombreux rochers ont été détruits par explosion lors des travaux portuaires. **4**

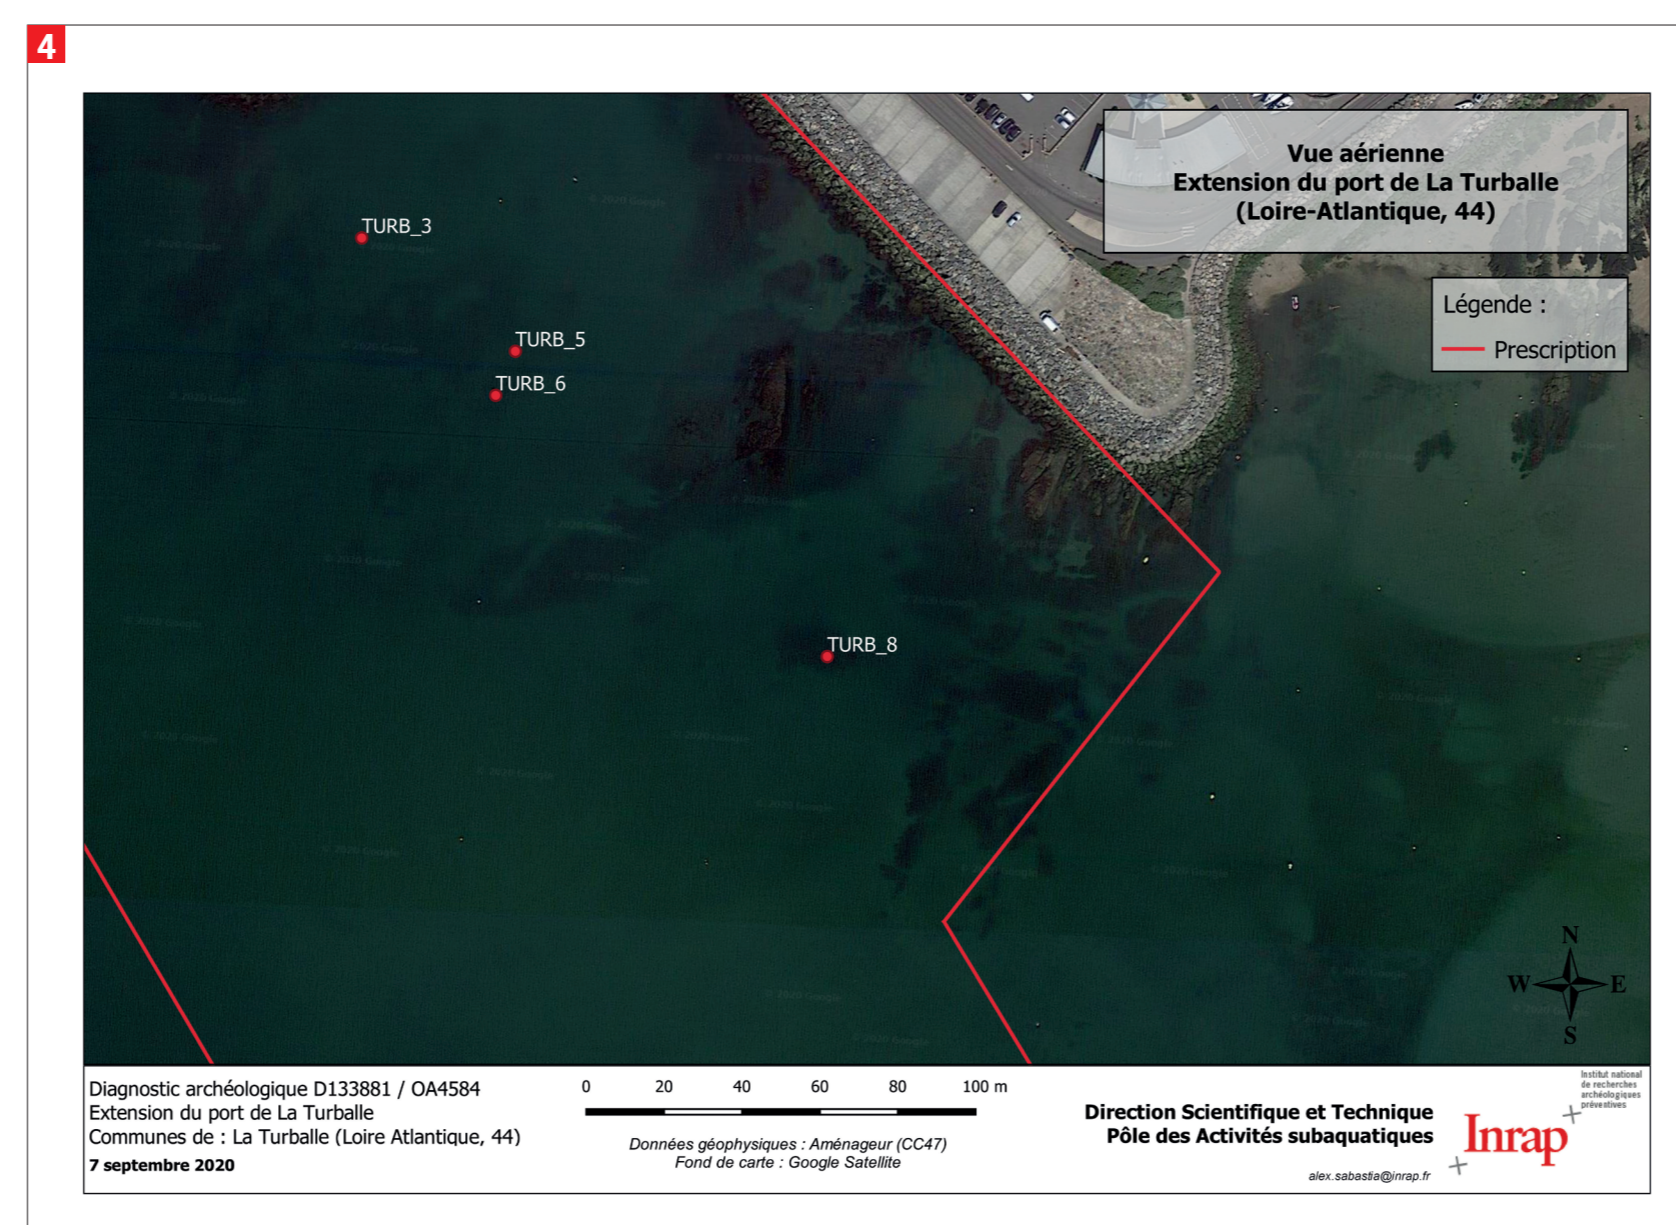
4 Vue aérienne
Vue actuelle de la zone de prescription, où le rocher des cartes n'est plus visible
Fond Google Satellite
