L'épave d'Erquy-les-Hôpitaux

Erquy – L'épave d'Erquy-les-Hôpitaux

Fouille programmée (2014-2015)

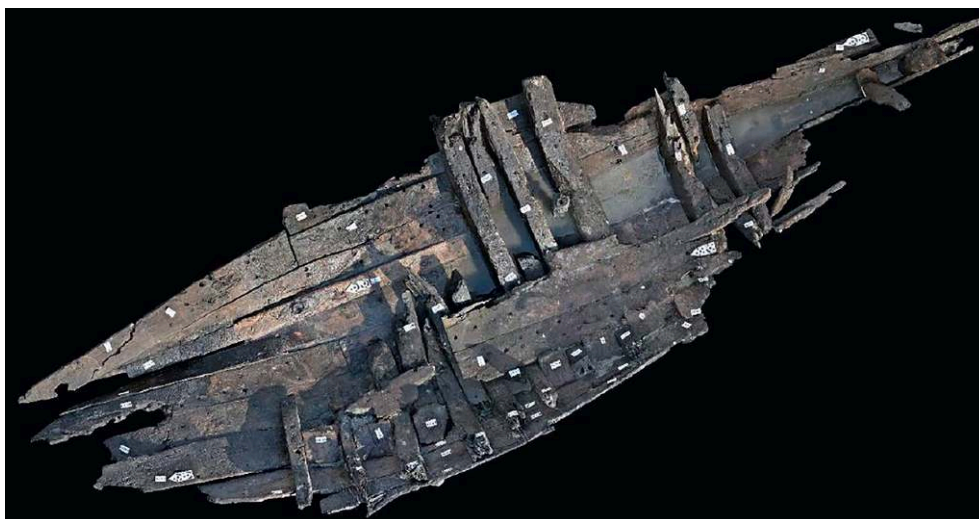
Fig. 1 – Orthophotographie du site après détourage
