## **Tanis (2019)**

# Tanis

**Numéro et intitulé de l'opération de terrain :** 17114 – Tanis : archéologie urbaine, géo-archéologie, histoire

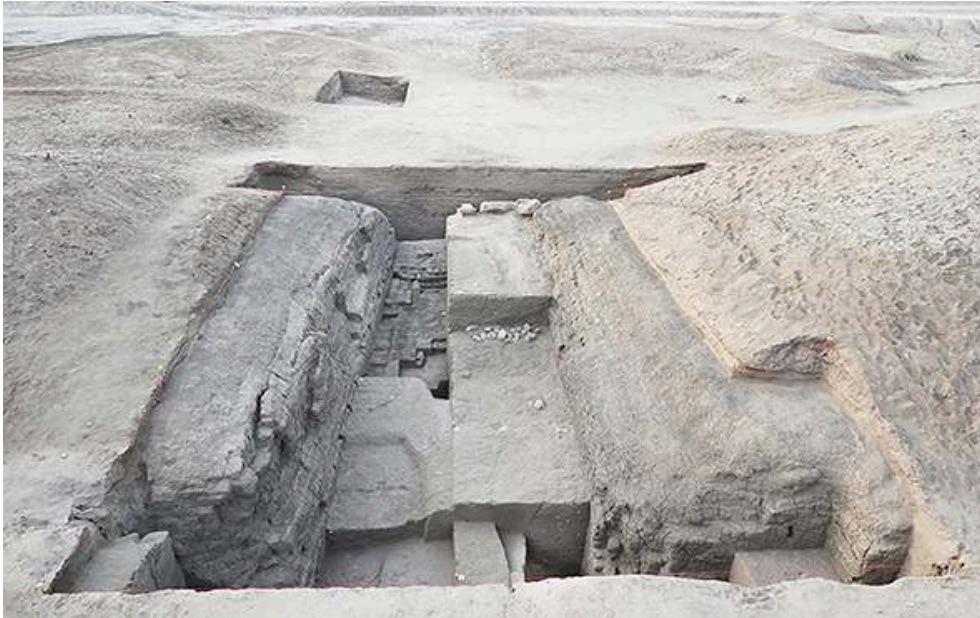
Fig. 1. Vue générale de la fouille de la Porte sud de la grande enceinte, vue du sud, en fin de campagne (cliché S. Nannucci).

- 6 L'emprise de la fouille forme un rectangle nord-sud de 19 × 15 m au maximum, couvrant le passage lui-même et, à partir de ses angles, le départ des façades nord et sud de l'enceinte, soit une aire totale d'investigation d'environ 200 m<sup>2</sup>. Le dégagement de la porte a nécessité l'enlèvement préalable d'une masse assez considérable de remblais naturels, charriés par les multiples ouadis d'érosion pluviale convergeant depuis les collines urbaines vers ce secteur déprimé, qui avaient comblé les profondes excavations laissées ouvertes par la mission Montet. Comme a pu l'indiquer l'examen des quelques photos d'archives conservées des fouilles des années 1930, l'érosion a également bien endommagé la maçonnerie de la muraille de briques, en particulier aux angles du passage et dans l'embrasement, des pans entiers de parement s'étant effondrés au fond de la fouille ancienne. En dépit de ces dégâts, des observations d'ordre architectural et stratigraphique ont pu être faites sur le monument et ses abords (fig. 1-3).

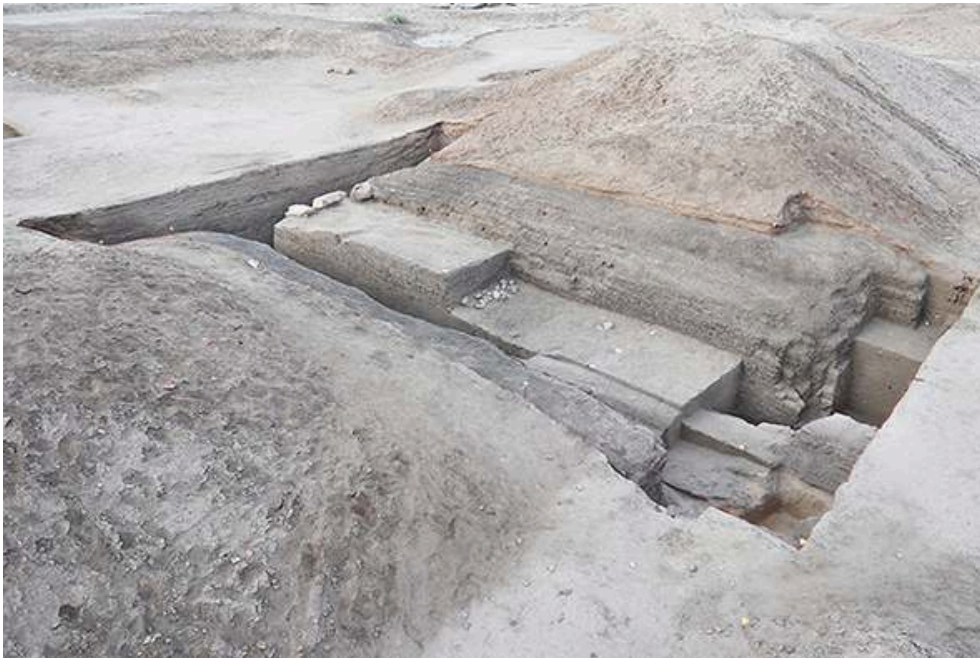
Fig. 2. Vue générale de la fouille de la Porte sud de la grande enceinte, vue du sud-ouest, en fin de campagne (cliché S. Nannucci).

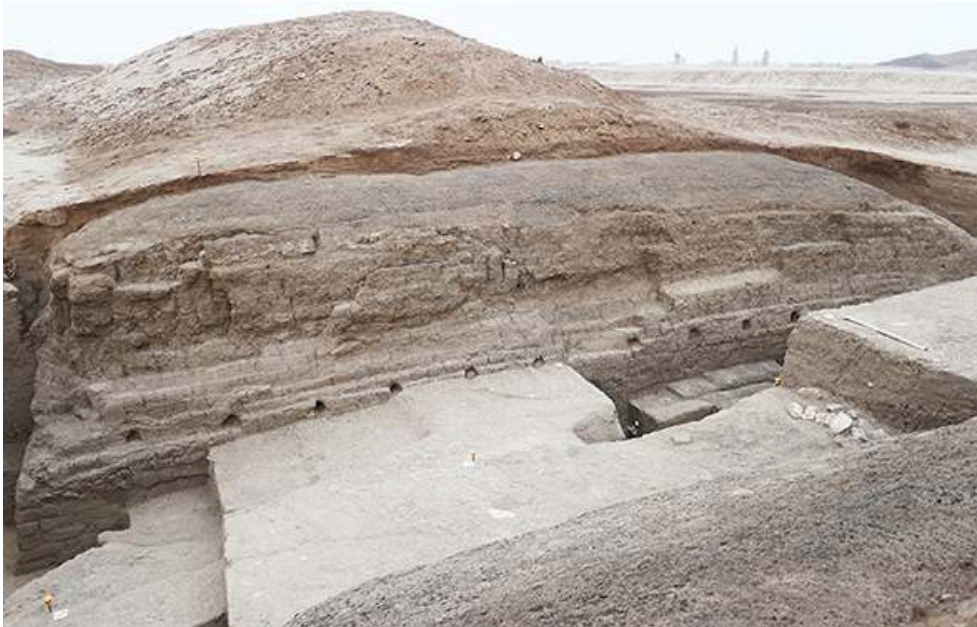
Fig. 3. Montant ouest du passage de la Porte Sud, vue de l'est ; ligne de tirants de bois dans la maçonnerie de la grande enceinte (cliché Fr. Leclère).

- 8 Le passage est large de 4,70 m. Si les assises de briques paraissent disposées de manière relativement horizontale dans le sens est-ouest, tout au moins à proximité des angles, elles sont très nettement convexes dans le sens nord-sud, ce qui vient confirmer les observations faites sur d'autres monuments du même type et de la même époque, par exemple en Haute-Égypte<sup>1</sup>. Des cavités plus ou moins circulaires disposées à intervalles réguliers dans une même assise – toutes les deux longueurs de briques – contenaient quelques traces de bois, vestiges de tirants armant le cœur de la maçonnerie (fig. 3).

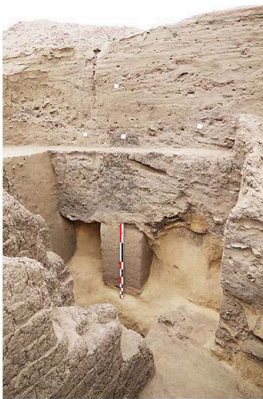
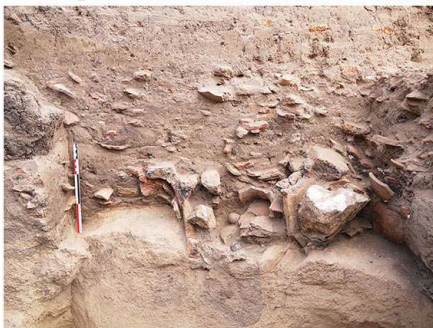
Fig. 4. Tranchée de fondation de l'enceinte de la XXX<sup>e</sup> dynastie, au sud-est de la Porte sud, vue du nord-ouest : a. Vue générale montrant, sous les niveaux de remblais post-Montet, la tranchée recoupant la *gezira* naturelle et les strates d'occupation domestique qui la surmontent ; b. Détail d'un four à événement de la Troisième Période intermédiaire, en place sur la surface de la *gezira* (cliché S. Nannucci).

les angles de la porte, avaient été taillées dans les strates d'occupation urbaine antérieures à la XXX<sup>e</sup> dynastie et le sable naturel de la *gezira*, ici présent à une altitude particulièrement haute, qu'elles recouvrent. La stratification mise en évidence – segments de murs de briques crues de constructions modestes, accumulations argilo-cendreuse très compactes et à forte densité de tessons de poterie – témoigne d'une dense occupation domestique. Le matériel céramique est en cours d'étude, mais un « four à événements », tout à fait typique de la Troisième Période intermédiaire, est apparu dans les premières strates au-dessus du sable (fig. 4.a-b).

- 10 Au sud-est, la tranchée de fondation de la muraille est plus large de plusieurs dizaines de centimètres dans la partie inférieure sableuse que dans la partie supérieure, taillée verticalement dans les strates compactes d'occupation. Curieux au premier abord, ce phénomène s'explique en fait très bien : plus meuble que les niveaux qui le recouvrent, le sable a dû progressivement s'effondrer au fond de la tranchée dans l'intervalle sans doute assez long entre le creusement de celle-ci et son remblaiement terminal après la construction de la muraille, tandis que les strates d'occupation en surface, plus compactes, ont mieux résisté.

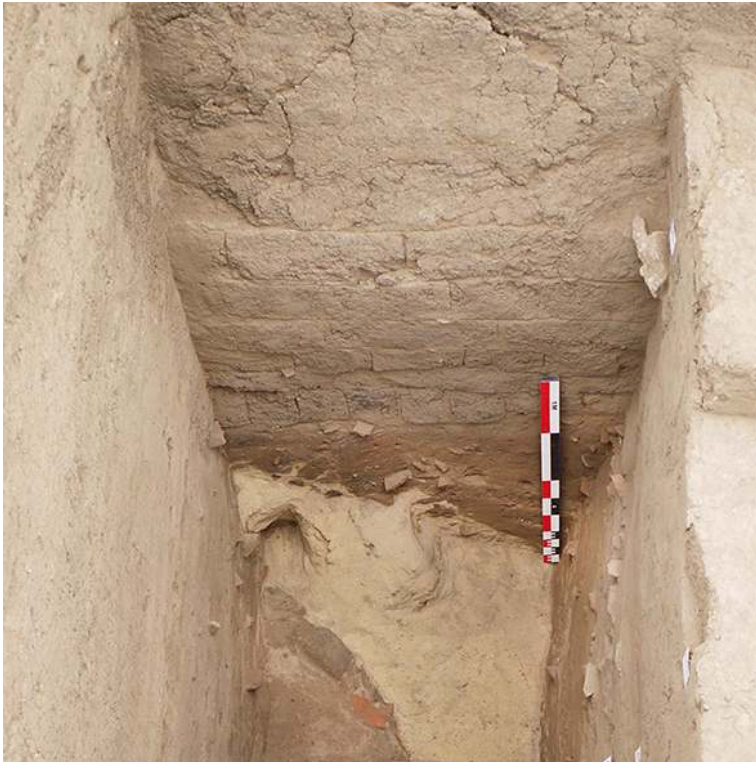
Fig. 5. Sondage dans la partie médiane du passage de l'enceinte. Pente de la *gezira* sableuse sous la fondation de la paroi ouest du passage, vue de l'est (cliché S. Nannucci).

densité de tessons, sur lesquelles repose la base de la muraille (fig. 5). C'est dans ces remblais et ces strates d'occupation qu'a été taillée la tranchée de fondation, ici très étroite et verticale, de la paroi ouest du passage. Dans ce sondage, la surface de la *gezira* présente une pente assez prononcée vers le nord. La comparaison de ses altitudes dans ce secteur et celui de l'angle sud-est de la porte laisse supposer que cette pente est d'environ 20°.

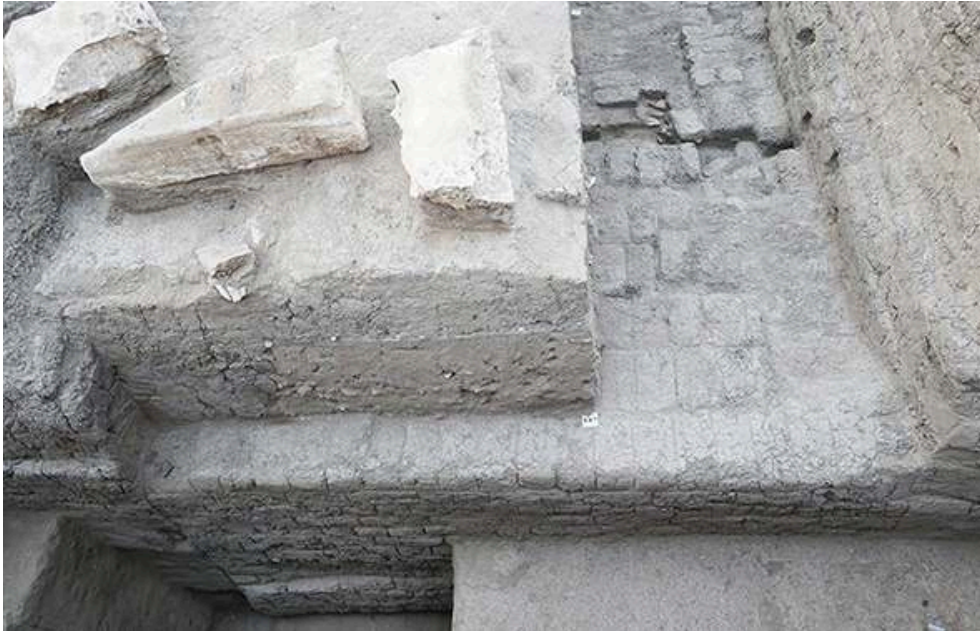
Fig. 6. Épaisse maçonnerie dans la moitié nord du passage de l'enceinte de la XXX<sup>e</sup> dynastie, vue du nord (cliché Fr. Leclère).

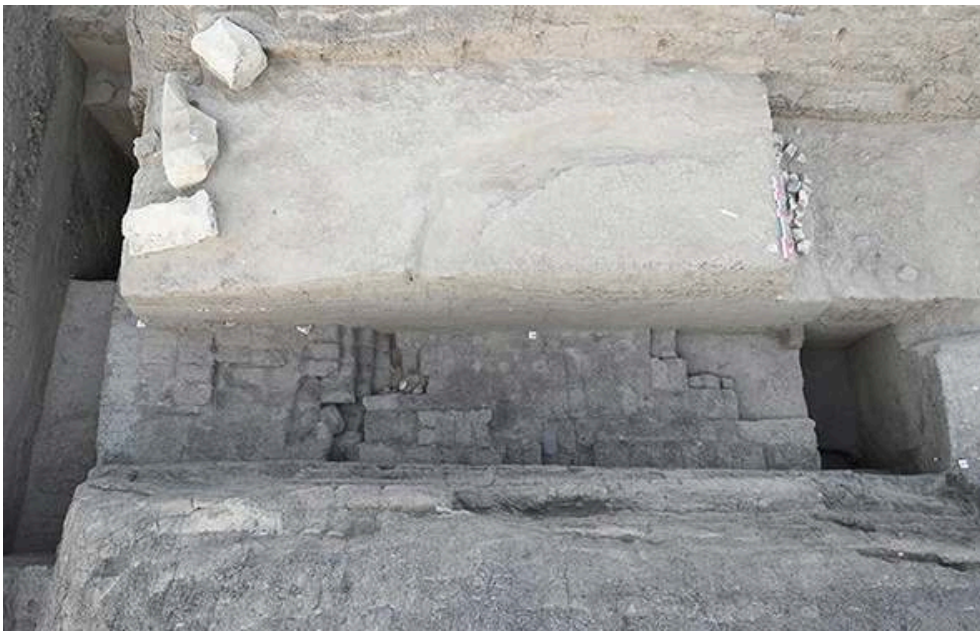
Fig. 7. Épaisse maçonnerie dans la moitié nord du passage de l'enceinte de la XXX<sup>e</sup> dynastie, vue plongeante de l'ouest (cliché S. Nannucci).

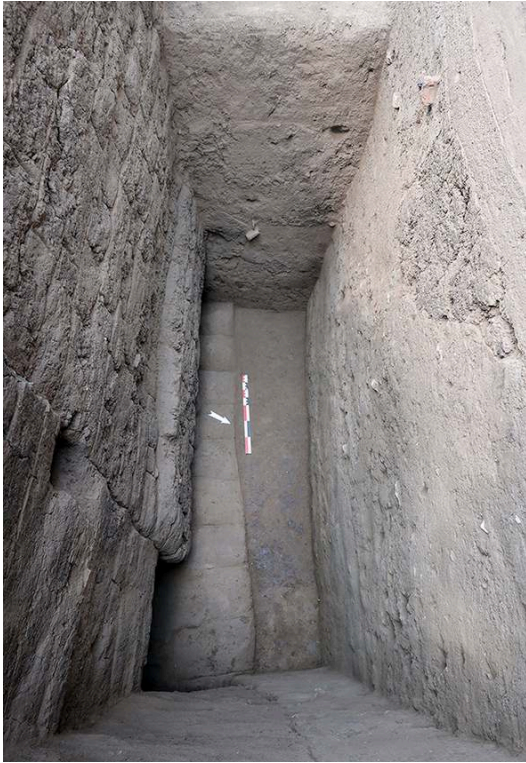
Fig. 8. Sondage le long de la face nord des fondations de la maçonnerie du passage, au contact de l'angle nord-est de la porte dans l'enceinte, vu de l'est (cliché Fr. Leclère).

muraille, des éléments d'une construction en briques crues de gros module (voir fig. 8), vestige prometteur pour la suite des fouilles.

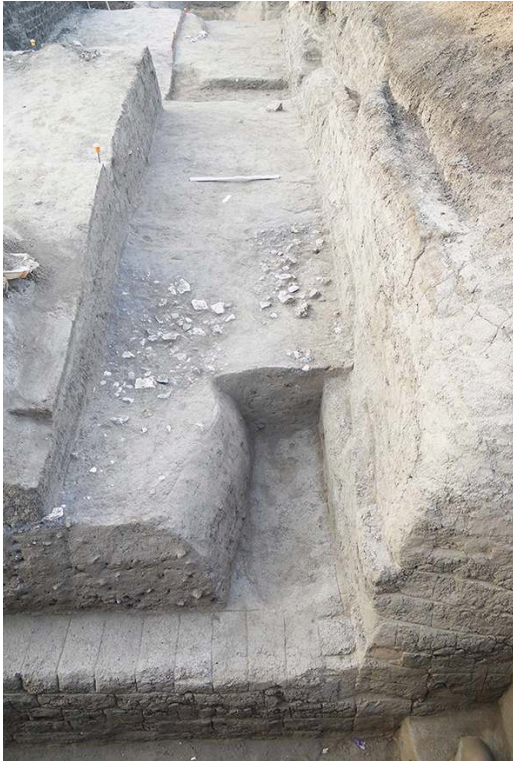
Fig. 9. Niveau d'éclats de calcaire rubéfiés et de cendres, vestiges probables de l'exploitation d'un dallage de calcaire, vu du nord (cliché S. Nannucci).

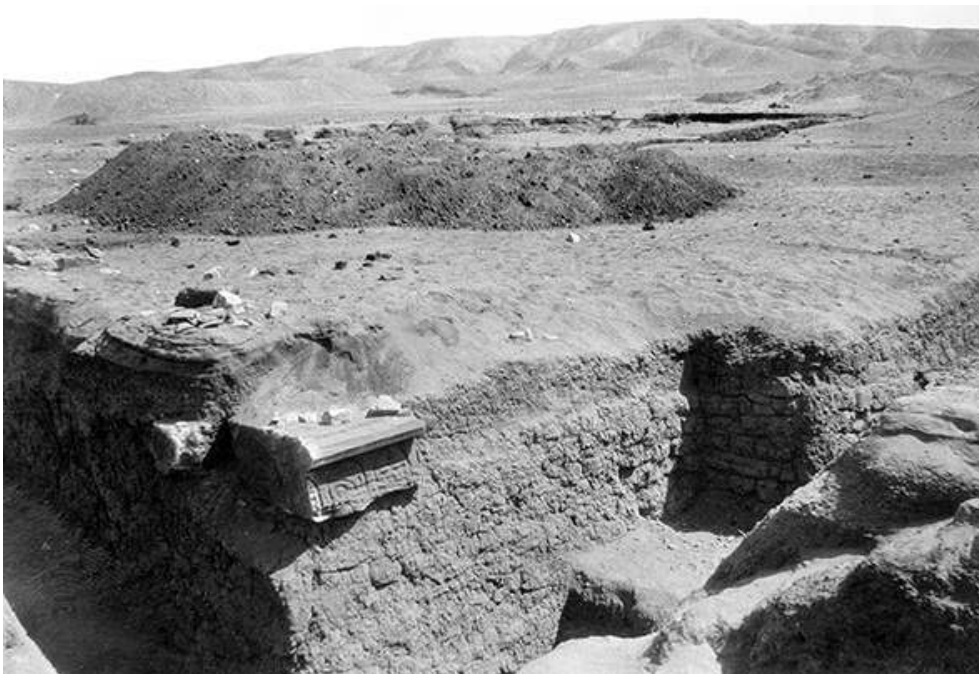
Fig. 10. Archives Montet. Bloc inscrit enchâssé dans l'angle sud-est de la grande enceinte, vu du sud-ouest.

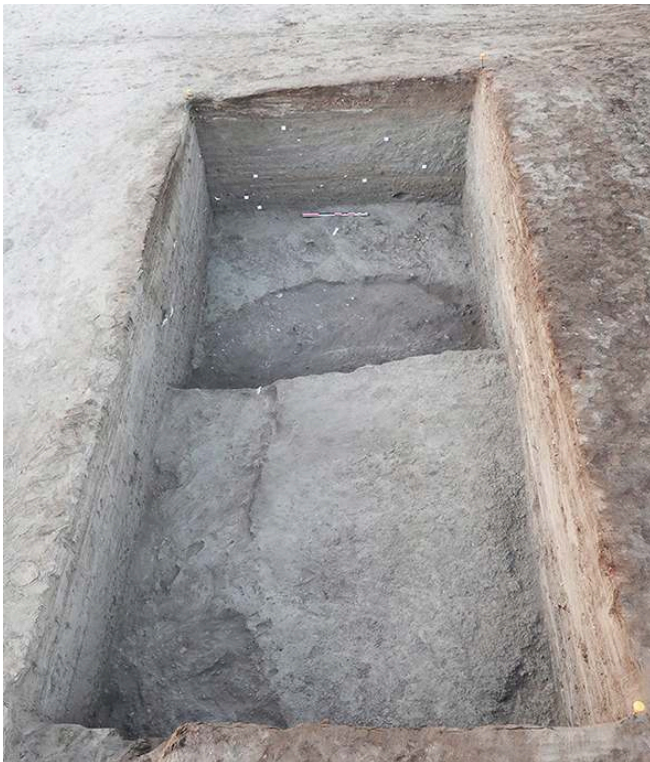
Fig. 13. Sondage E, dans la plaine au nord de la Porte sud, vu du nord (cliché S. Nannucci).

- 19 À 11 m au nord de l'angle nord-ouest de la Porte sud, un premier sondage a été implanté dans la « plaine » (fig. 1, 13). Il forme un rectangle de 9 × 4,5 m, soit un peu plus de 40 m<sup>2</sup>, orienté nord-sud. Commencé relativement tard durant la campagne de fouilles, il n'a pu être excavé que sur une profondeur d'environ 2 m et devra être approfondi l'an prochain. Aucun élément d'architecture n'y a encore été détecté. Les remblais traversés doivent correspondre pour partie au remblaiement naturel des dégagements opérés dans les années 1930, recouvrant des remblais vraisemblablement issus de l'érosion des collines sud et une épaisse couche de sédiment argilo-sableux

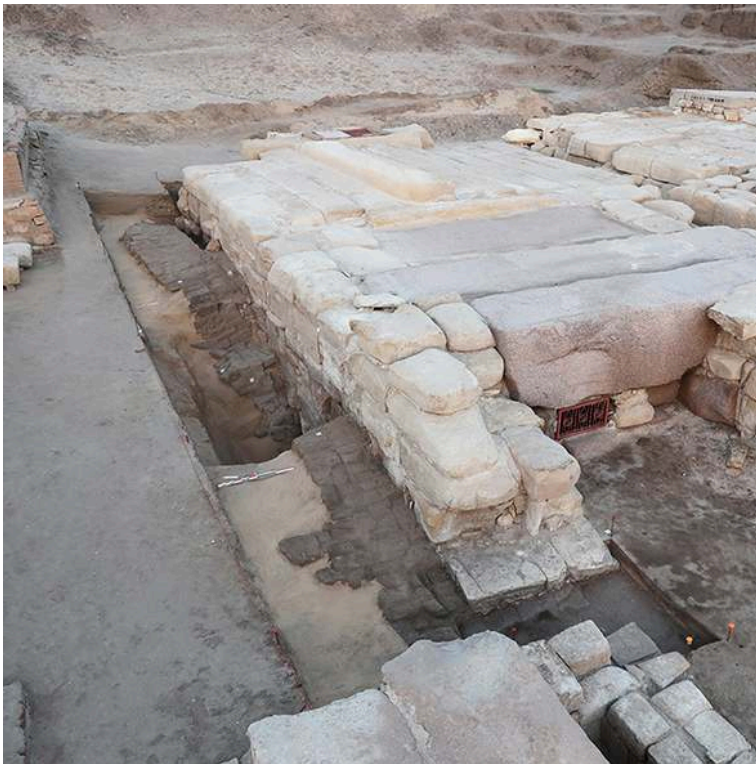
Fig. 14. Fouilles le long de la façade nord de la tombe de Psousennès I<sup>er</sup>, vue de l'ouest (cliché S. Nannucci).

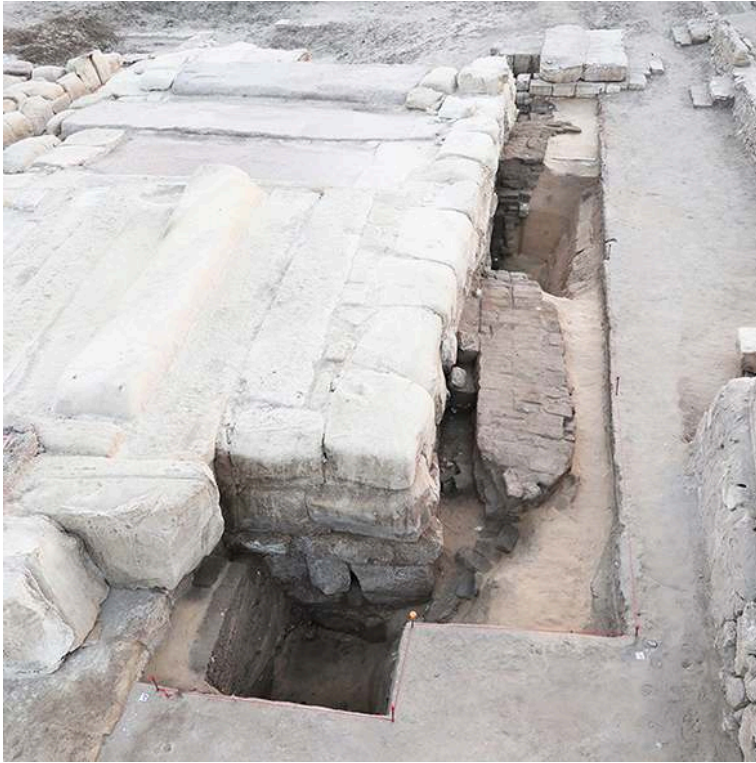
Fig. 15. Fouilles le long de la façade nord de la tombe de Psousennès I<sup>er</sup>, vue de l'est (cliché S. Nannucci).

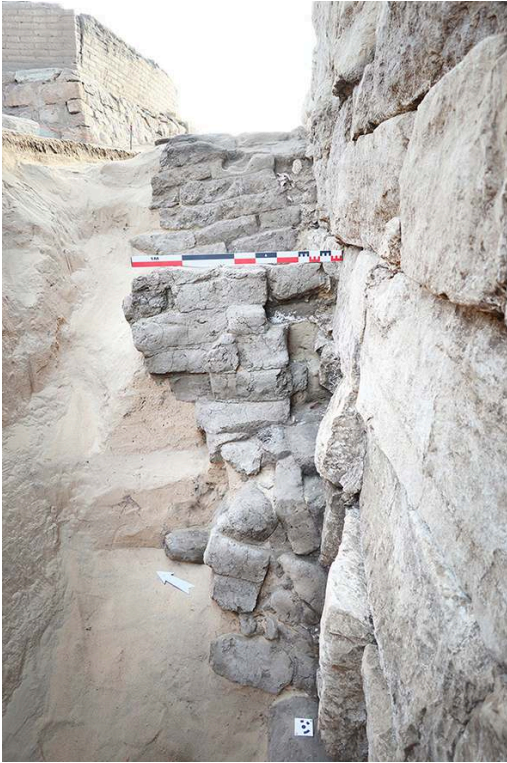
Fig. 16. Sondage Lézine nord, section dans le remplissage semi-construit de la tranchée de fondation de la tombe, vue de l'ouest (cliché Fr. Leclère).

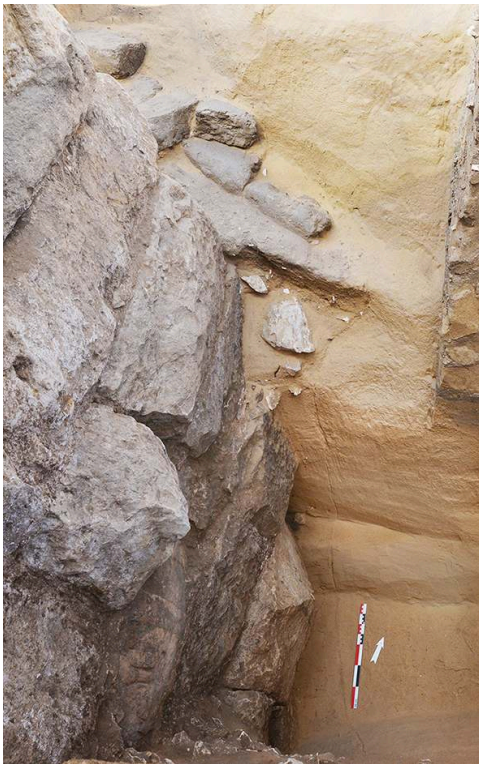
Fig. 18. Sondage Lézine nord-est, tranchée de fondation à l'angle nord-est de la tombe et son remplissage sableux, vu du sud (cliché P. Le Guilloux).

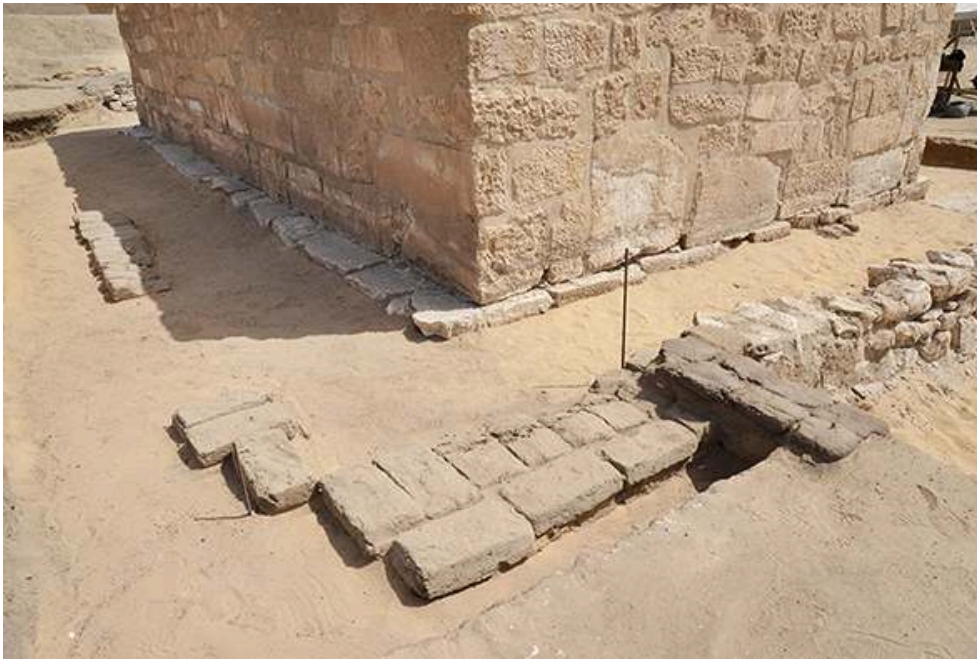
Fig. 19. Nettoyages autour de la tombe de Chéchonq III, lambeaux subsistants des premières assises de l'épais mur de briques crues qui entourait initialement le monument, vus du sud-ouest (cliché P. Le Guilloux).

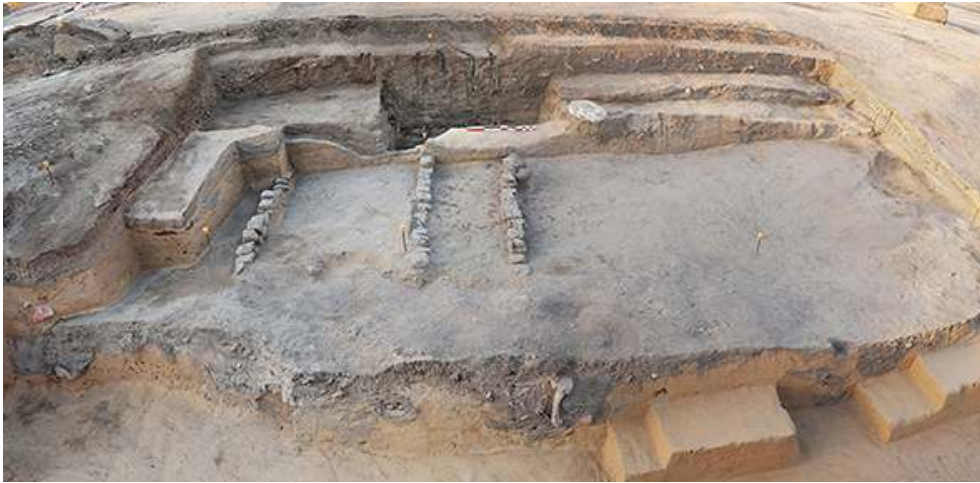
Fig. 20. Nettoyage et sondages au nord de la tombe de Chéchonq III, vus du sud (cliché Fr. Leclère).

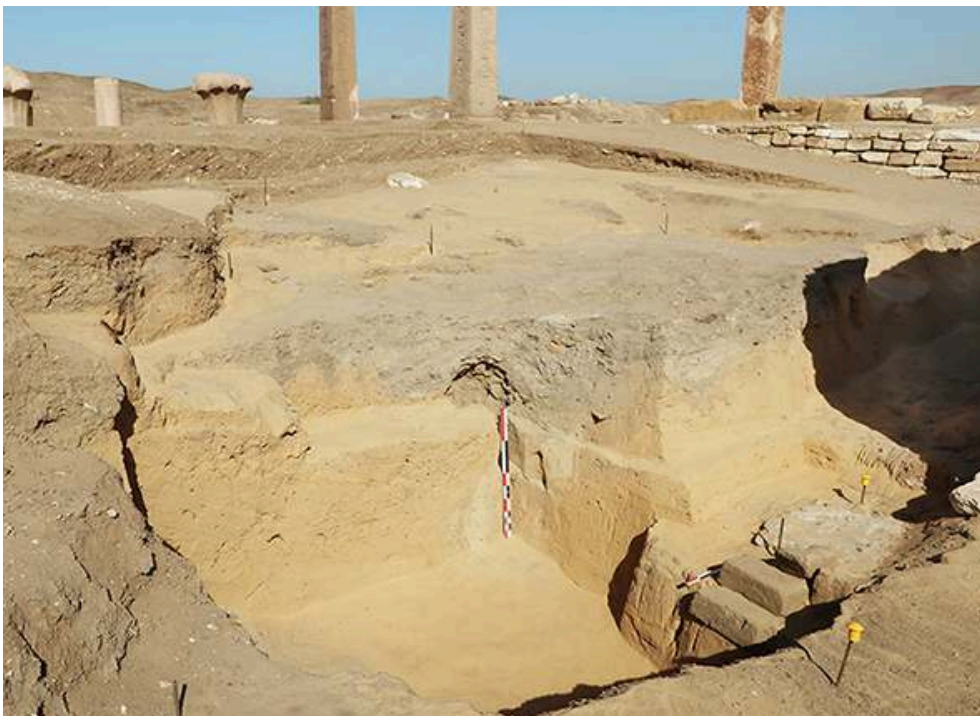
Fig. 21. Fosse antique à l'angle nord-ouest de la tombe de Chéchonq III, vue du sud-ouest (cliché Fr. Leclère).

- 35 L'enlèvement des remblais terreux comblant un ancien sondage profond à l'angle nord-ouest de la tombe a révélé une partie des restes d'une large fosse antique, un peu plus large que le sondage lui-même, taillée dans le niveau de sol cendré, recoupant les fosses précédemment citées et la *gezira* jusqu'à environ 1 m sous le niveau de fondation de la tombe de Chéchonq III. Elle était comblée de sable très similaire à celui noyant les murets de briques installés sur le niveau de sol cendré (fig. 21). Quelques briques crues de gros module, portant l'estampille de Psousennès I<sup>er</sup>, semblaient avoir été

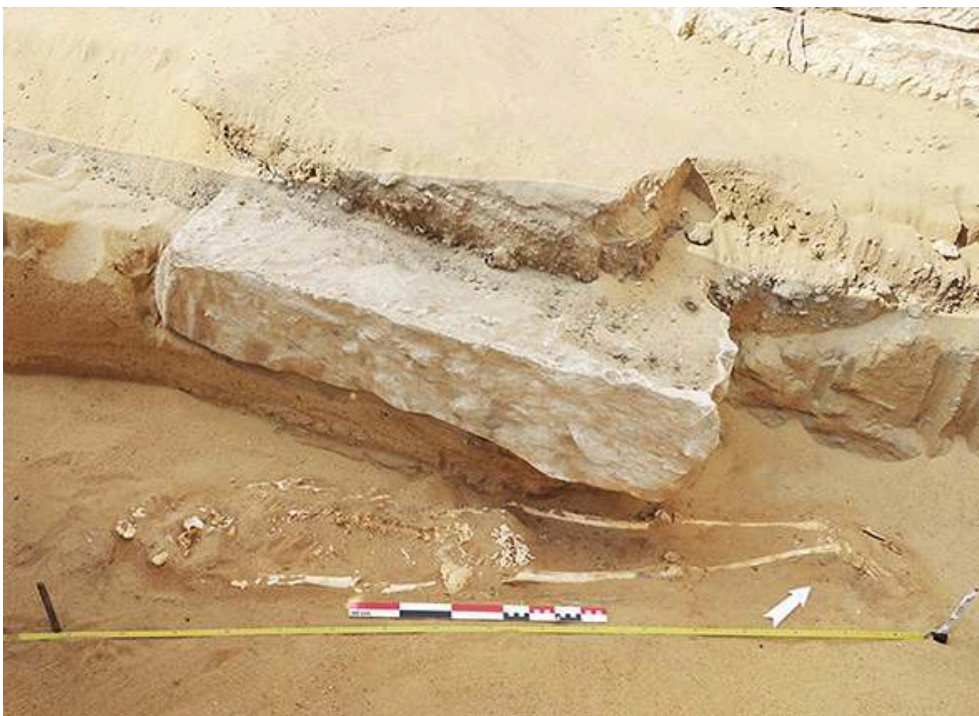
Fig. 22. Inhumation primitive à l'angle sud-ouest de la tombe de Chéchonq III, sous les fondations en béton du pilier d'angle de l'ancien abri métallique, vue du sud-est (cliché Fr. Leclère).

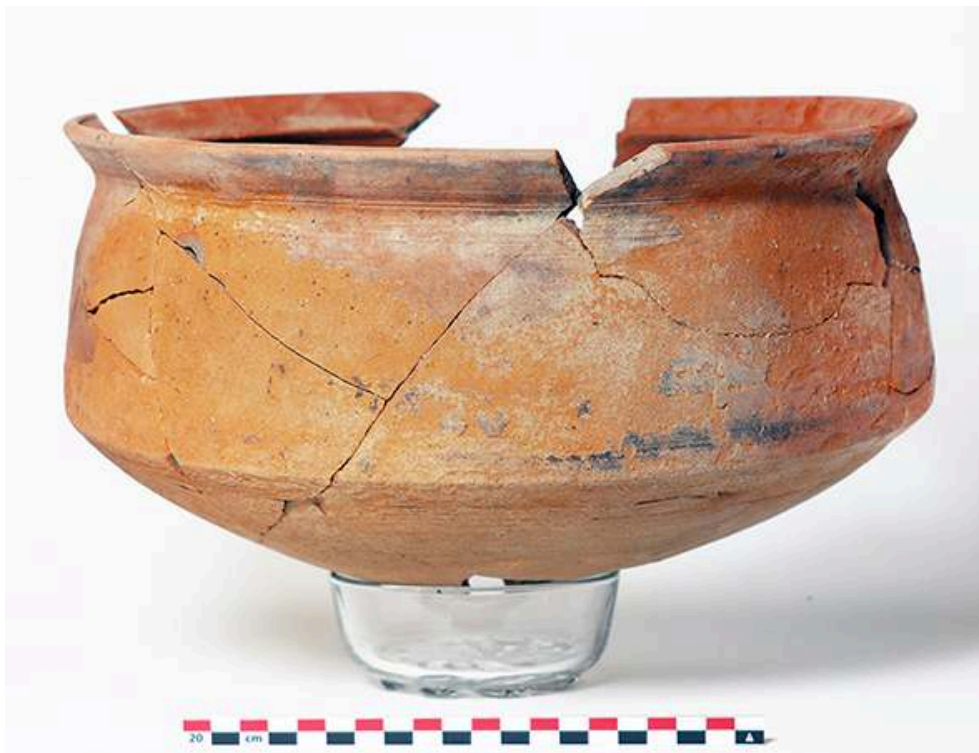
Fig. 23. Marmite provenant de strates associées à des structures ptolémaïques (III<sup>e</sup>-II<sup>e</sup> siècle av. J.-C.) dans le secteur dit du « *radîm* Mariette » (secteur 1) fouillé à l'automne 2018 (cliché Fr. Leclère).

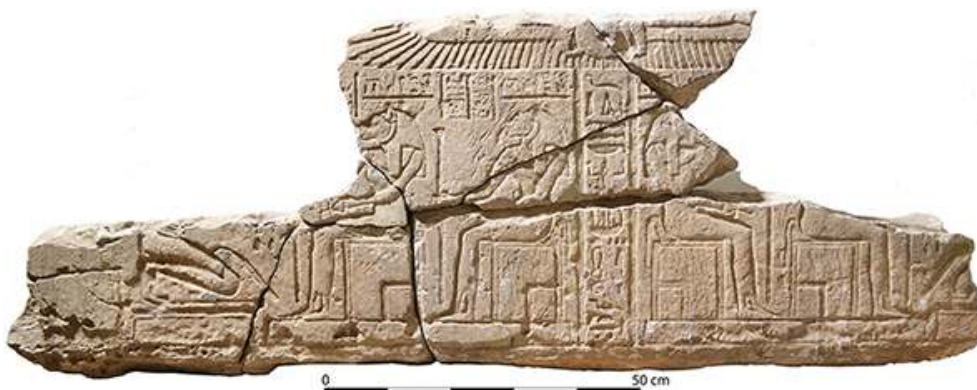
Fig. 24. Linteau n°R324, daté d'un roi Chéchonq, provenant des parois du lac sacré d'Amon (cliché R. Meffre, Fr. Payraudeau).

- 40 Des observations de détail ont fait progresser notre compréhension de la forme des monuments originaux. Il semble ainsi que le temple de Khonsou en question n'était pas un sanctuaire complet mais vraisemblablement un ajout à un temple plus ancien de la XXI<sup>e</sup> dynastie. Cette addition comportait un portique ainsi qu'une rampe – ou un escalier ? – dont un angle était décoré d'une inscription en pente. La façade devait présenter un fruit, comme pour un pylône. La décoration, gravée en relief dans le creux, figure principalement de grandes scènes d'offrandes royales au dieu Khonsou, mais aussi à Amon, Mout et Ptah. Des lignes de textes de dédicace de grand module devaient décorer la base des parois. À l'opposé, des éléments d'une frise de *khekerou* alternant avec des paires de cartouches, décoraient le sommet des parois. Un grand linteau brisé en neuf fragments pourrait également appartenir aux monuments de Chéchonq V, sans absolue certitude toutefois, le nom de couronnement n'étant pas conservé (fig. 24). Dans son état originel, il représentait le roi faisant l'offrande des vases-*nou* à quatre déesses-lionnes, Sekhmet, Bastet, Ouadjet et Chesemtet et pourrait ainsi être en lien avec le monument jubilaire.

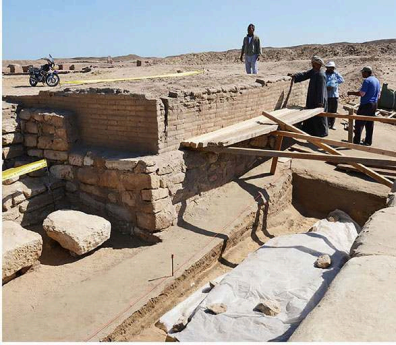
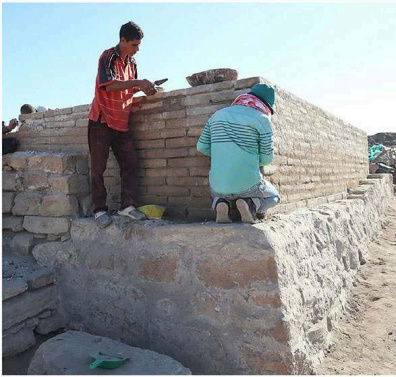
Fig. 26. Rénovation du caisson moderne de protection du mur en briques crues de la XXII<sup>e</sup> dynastie (Osorkon II) au nord-est de la tombe de Psousennès I<sup>er</sup>, vue du sud-ouest : a. État avant démontage ; b. Finitions après rénovation (cliché Fr. Leclère).

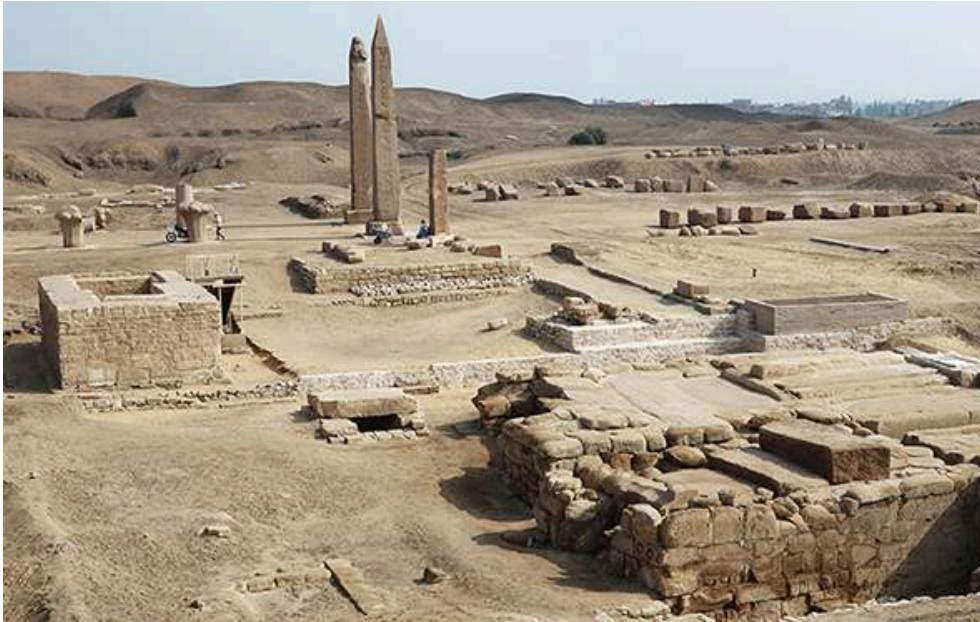
Fig. 27. Murets modernes en moellons de calcaire rénovés au nord de la tombe de Psousennès I<sup>er</sup>, vus du sud (cliché Fr. Leclère).

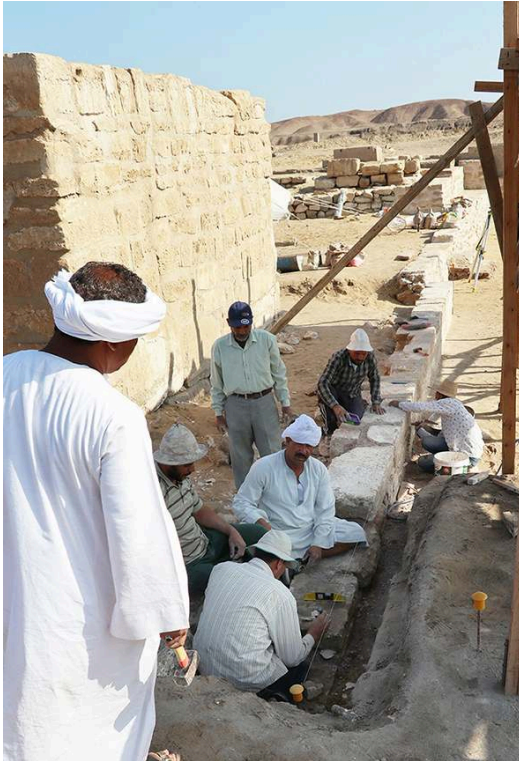
Fig. 28. Construction d'un muret de fondation au sud de la tombe de Chéchonq III, vu de l'ouest (cliché Fr. Leclère).

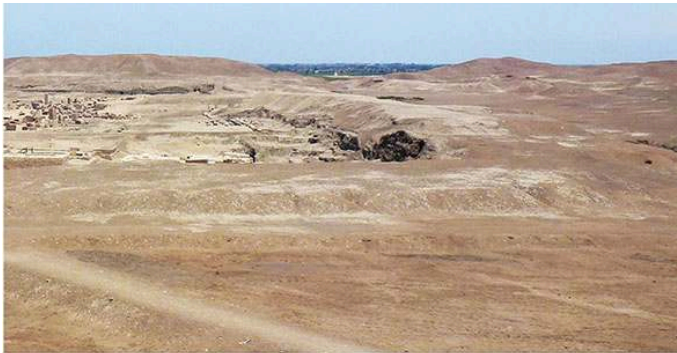
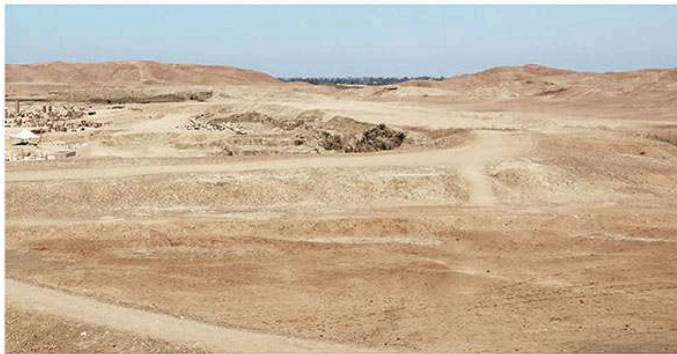
Fig. 29. Évacuation de déblais de fouilles anciennes sur le tronçon sud de l'enceinte de Psousennès I<sup>er</sup>, vues de l'ouest : a. Avant intervention (cliché P. Le Guilloux, 2016) ; b. Après intervention (cliché Fr. Leclère, 2019).

- 58 Au printemps 2019, l'opération a été poursuivie dans le même secteur, sur le tronçon sud de l'enceinte de Psousennès I<sup>er</sup>, au moyen d'un à deux tractopelles et huit à dix tracteurs à remorques, pendant plus d'un mois, une petite équipe d'ouvriers assurant parallèlement un suivi constant du travail par le biais de tranchée-tests manuelles et ponctuelles, de manière à prévenir tout dégât sur les vestiges antiques sous-jacents. Environ 15 000 m<sup>3</sup>, sur une distance est-ouest de 175 m – entre le secteur dit du « radîm Mariette » et l'angle sud-ouest de l'enclos –, une largeur nord-sud de 20 à 30 m et une épaisseur de 2 à 3 m, ont ainsi pu être enlevés et transportés majoritairement à la bordure nord et nord-est du site, le long de la route asphaltée et des champs environnants. Une partie des déblais a également été utilisée, au nord de la maison de fouilles, pour créer une rampe menant de la voie principale d'accès des visiteurs à un futur point de vue panoramique sur l'ensemble des vestiges du temple d'Amon, à mi-pente entre l'axe du temple et la maison de fouilles. Le reste des déblais a été laissé sur place et nivelé pour former une couche de protection sur les arasements de l'enceinte et une longue et étroite digue parallèle à l'enceinte, à environ une trentaine de mètres de son parement intérieur, soit immédiatement au sud de son parement extérieur, de manière à ce que les eaux de pluies dévalant des collines au sud de l'aire sacrée d'Amon ne viennent se déverser au cœur du temple (fig. 29.a-b). Dans le secteur des tombes royales, cette opération a avantageusement permis de supprimer une partie substantielle des pentes qui captaient les eaux de pluie susceptibles de participer à l'ennoyage périodique des tombeaux, très préjudiciable pour sa conservation. Dans le même esprit, les digues aménagées depuis 2015 autour de la nécropole royale ont également été renforcées, de manière à former des bassins de rétention prévenant une grande partie des eaux de pluie d'atteindre le monument.

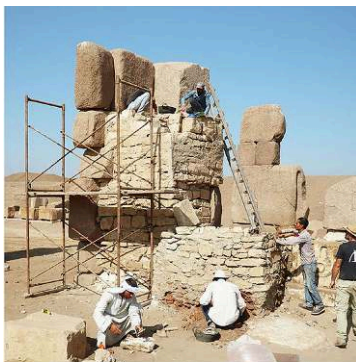
Fig. 30. Rénovation de la partie ouest du môle sud (contrefort et feuillure) de la Porte monumentale de Chéchoq III, vue du sud-est : a. Début de l'intervention ; b. Après intervention (cliché Fr. Leclère).

- 59 Une première tranche de travaux a été menée sur la partie sud-ouest de la porte monumentale du temple d'Amon bâtie par Chéchonq III. La partie ouest du môle sud, qui avait subi d'importants désordres structuraux au moment de l'effondrement ancien de la porte, avait été intégralement démontée par la mission Montet au milieu des années 1930. Lors du remontage, un imposant contrefort en moellons de calcaire avait été bâti à l'arrière de la façade ouest de ce môle et dans la partie sud-ouest du passage. Certains blocs de granit et de quartzite formant la feuillure sud avaient également été extraits, parmi lesquels un grand remploi de quartzite à la décoration très soignée, désormais exposé à l'ouest de la porte. Un épais muret en moellons de calcaire avait été aménagé pour remplacer ce dernier. Une maçonnerie complémentaire avait été bâtie à une époque indéterminée à la base est du contrefort et au sud de la feuillure avec des moellons plus irréguliers et même des briques cuites. Les joints paraissaient avoir été refaits à plusieurs reprises avec des matériaux inadéquats, notamment du ciment. L'ensemble était devenu très inesthétique et certains blocs, notamment au-dessus du sol, étaient très dégradés (fig. 30.a). Les interstices permettaient à certains visiteurs aventureux de grimper au sommet de l'ensemble.
