# Tanis

**Année de la campagne :** 2019 (3 mars – 30 juin ; 22 septembre – 30 septembre ; 18 octobre – 12 décembre)

**Numéro et intitulé de l'opération de terrain :** 17114 – Tanis : archéologie urbaine, géo-archéologie, histoire

#### 1.1.1. La Porte sud de la grande enceinte du temple d'Amon (Secteur 3)

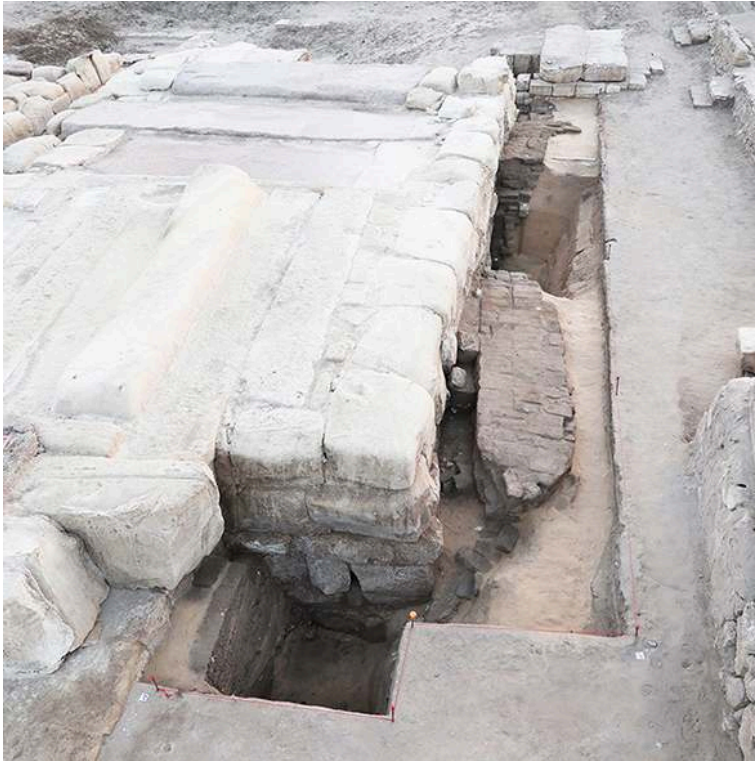
Fig. 15. Fouilles le long de la façade nord de la tombe de Psousennès I<sup>er</sup>, vue de l'est (cliché S. Nannucci).

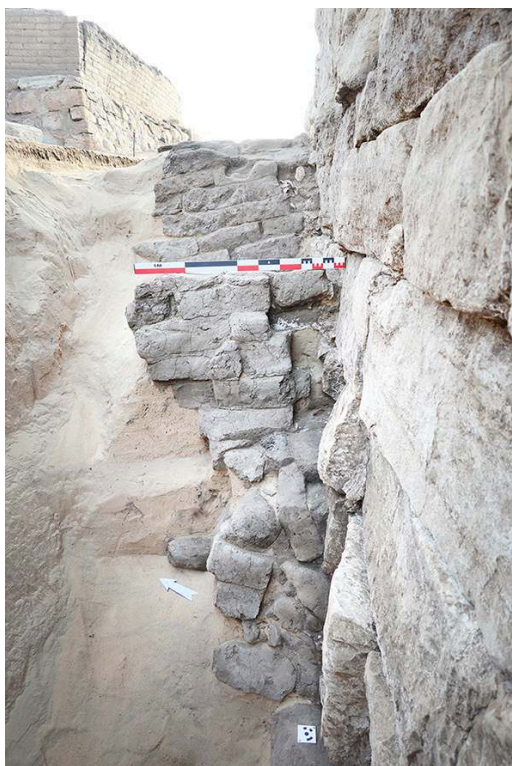
Fig. 16. Sondage Lézine nord, section dans le remplissage semi-construit de la tranchée de fondation de la tombe, vue de l'ouest (cliché Fr. Leclère).

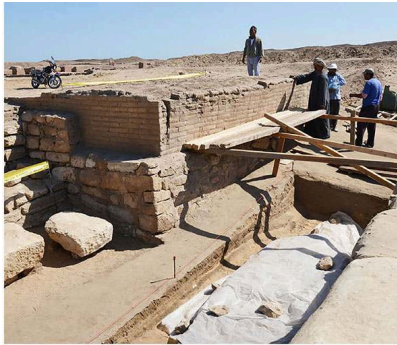
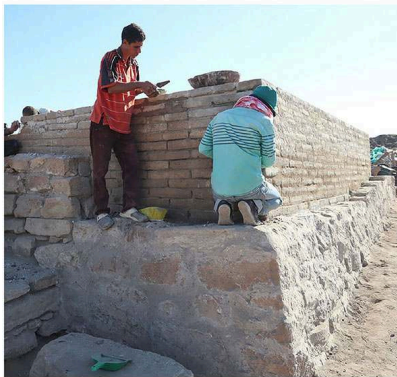
Fig. 26. Rénovation du caisson moderne de protection du mur en briques crues de la XXII<sup>e</sup> dynastie (Osorkon II) au nord-est de la tombe de Psousennès I<sup>er</sup>, vue du sud-ouest : a. État avant démontage ; b. Finitions après rénovation (cliché Fr. Leclère).

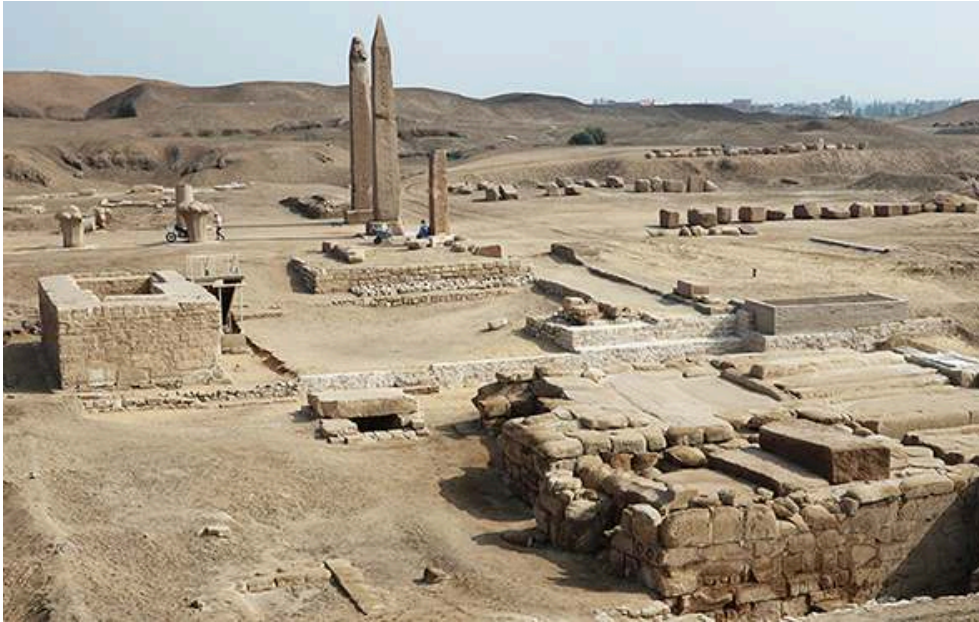
Fig. 27. Murets modernes en moellons de calcaire rénovés au nord de la tombe de Psousennès I<sup>er</sup>, vus du sud (cliché Fr. Leclère).
