Fouilles entre le Champlain et la Côme Chaudron

Jean-Paul Guillaumet. Fouilles entre le Champlain et la Côme Chaudron. Vincent Guichard. Rapport annuel d'activité 2003 du Centre archéologique européen du Mont Beuvray, Centre archéologique européen du Mont Beuvray, p. 101-154, 33 fig, 2003. <hal-04030291>

Rapport annuel d'activité 2003

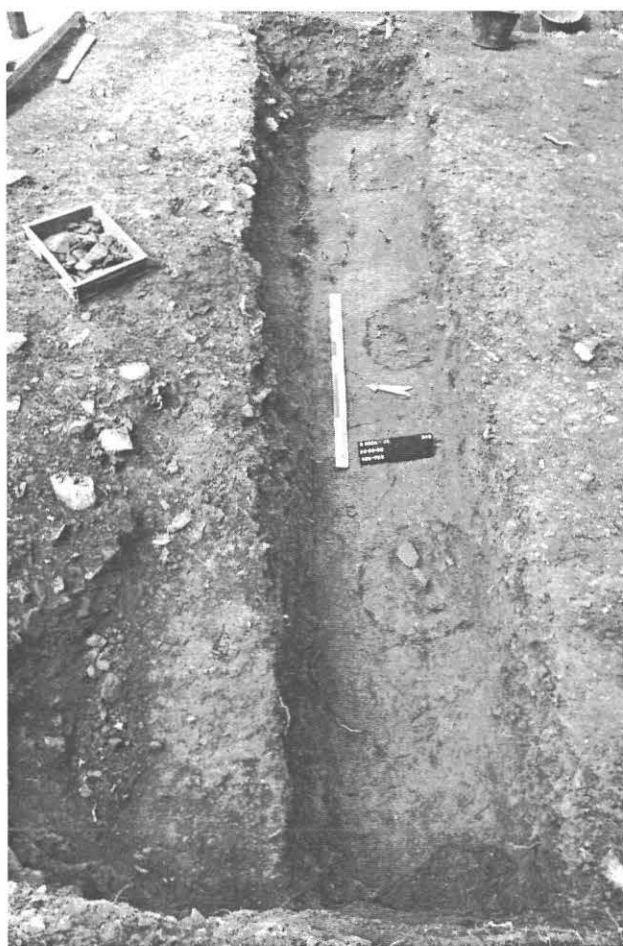
5. Bibracte, Mont Beuvray. Campagne 2003. La Côme Chaudron, zone 2. Début du dégagement de la fouille des trous de poteau initialement dégagés par Bulliot.

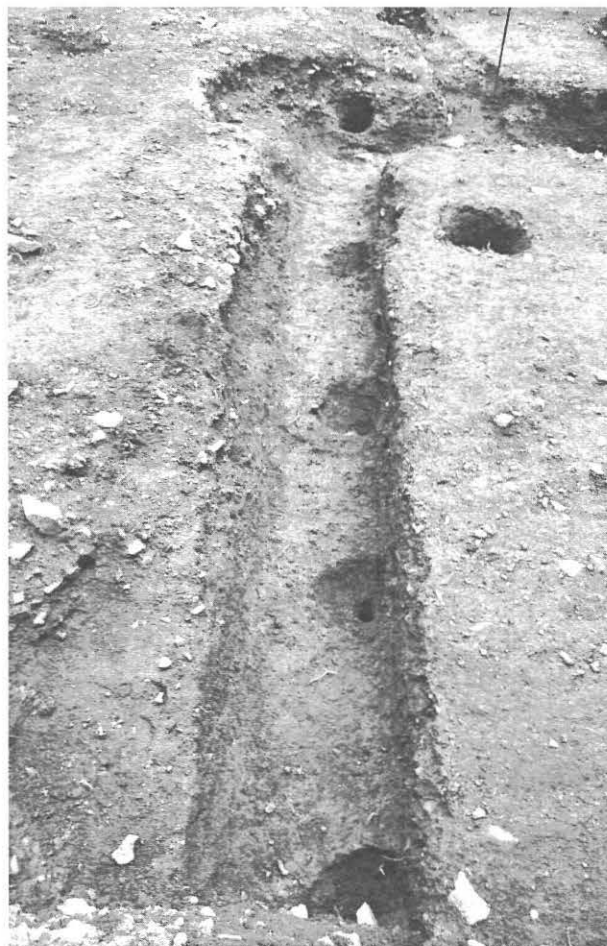
6. Bibracte, Mont Beuvray. Campagne 2003. La Côme Chaudron, zone 2. Les trous de poteau initialement dégagés par Bulliot entièrement fouillés.

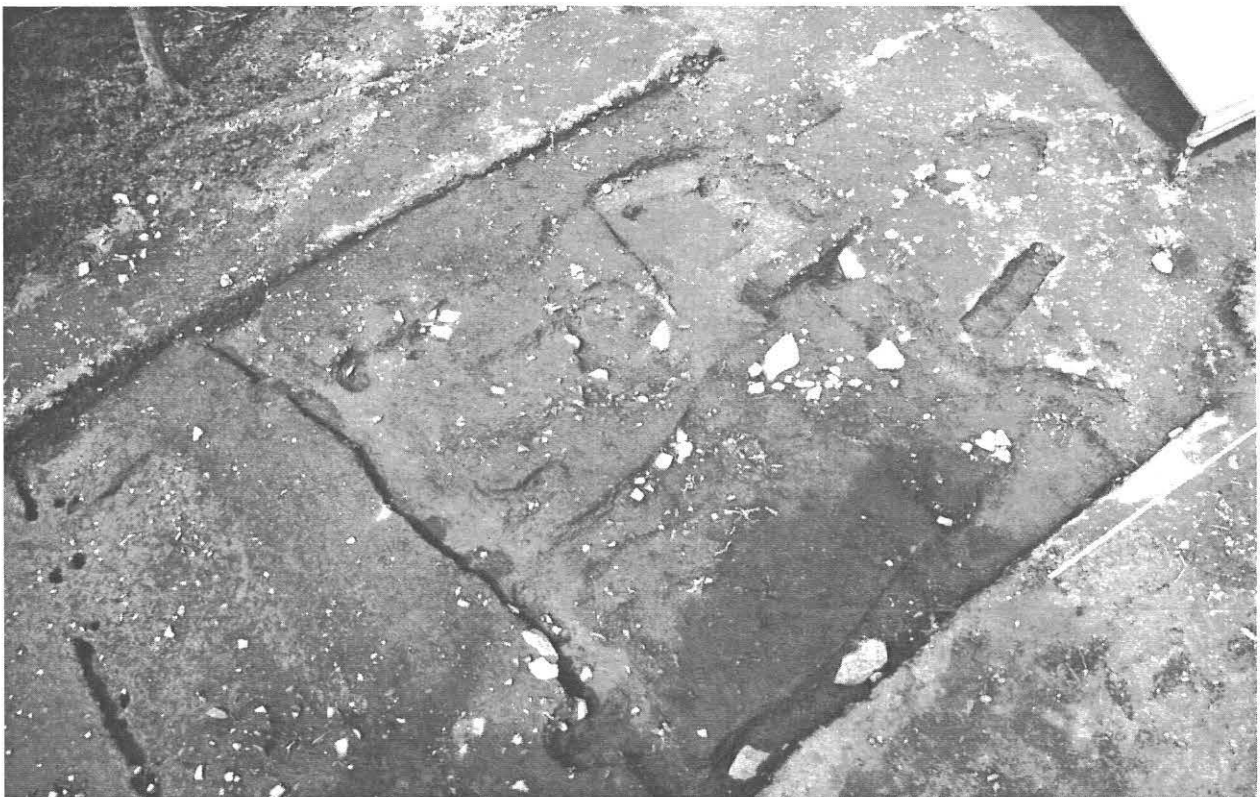
7. Bibracte, Mont Beuvray. Campagne 2003. La Côme Chaudron, zone 3, vue zénithale.

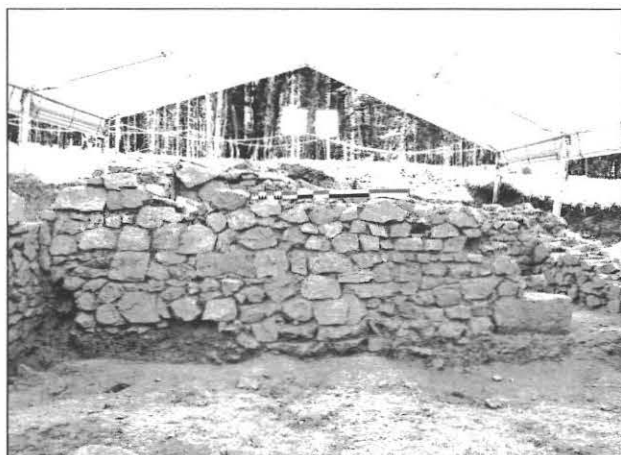
7. Bibacte, Mont Beuvray. La Côte Chaudron. Étude technique des maçonneries. Mur [1036] face sud.

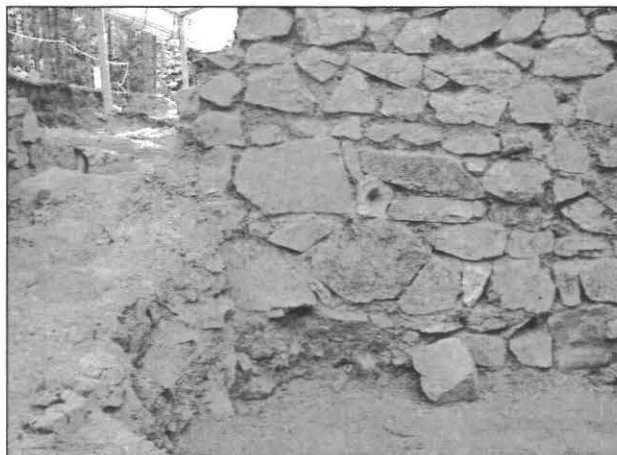
8. Bibacte, Mont Beuvray. La Côte Chaudron. Étude technique des maçonneries. Amphore dans le mur [1036] face nord.

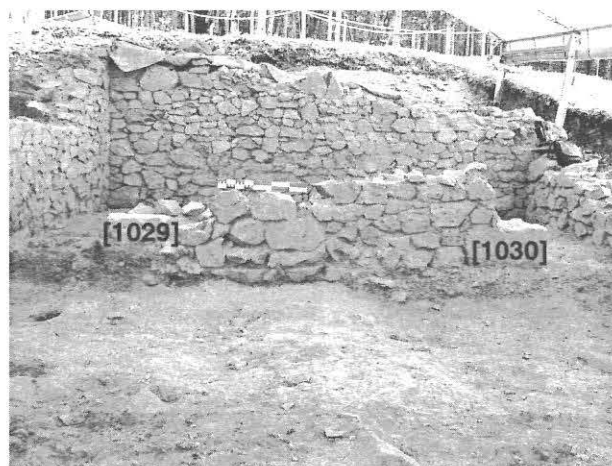
10. Bibacte, Mont Beuvray. La Côme Chaudron. Étude technique des maçonneries. Blocs [1029] et [1030] dans le mur [1036].
