ANCIEN CAMP DE CONCENTRATION DE NATZWEILER-STRUTHOF CARRIÈRE DE GRANITE NATZWILLER, BAS-RHIN (67)

RAPPORT DE FOUILLE PROGRAMMÉE 2021

FÉVRIER 2022

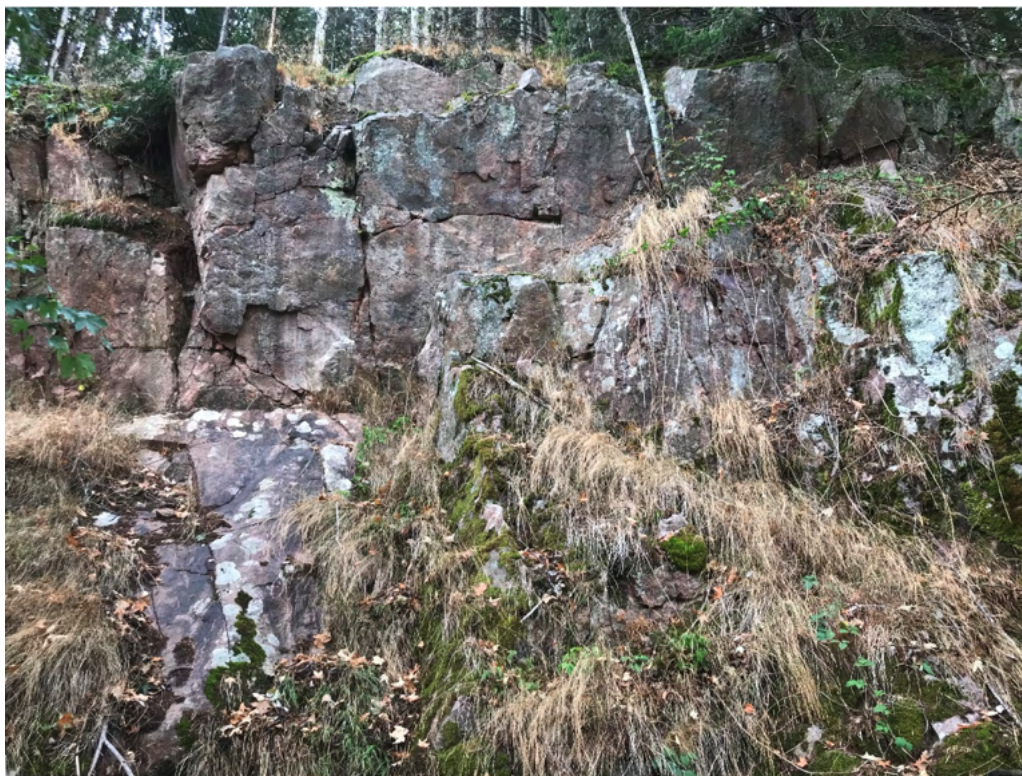
de taille est massivement exposé au vent, au froid et à la forte pluviométrie du lieu (environ 1400 mm par an dans les Vosges). Le granite retrouvé au sommet du « Priemenkopf » est donc davantage altéré. Sous l'action des contraintes (climatiques et tectoniques), le granite peut se fissurer en des fractures nommées diaclases (**fig. 10**). Ces dernières facilitent l'altération de la roche puisqu'elles permettent la pénétration des racines et surtout l'infiltration de l'eau. De plus, la sablière située au nord de la carrière correspond en réalité à une arène granitique (sable plutôt grossier qui provient de la phase résiduelle du granite après altération). Elle est composée de cristaux de quartz peu altérés présents dans une matrice d'argiles issues de l'hydrolyse des feldspaths et de la biotite. Il est donc probable que cette altération partielle du granite ait poussé les nazis à arrêter son exploitation du fait de sa mauvaise qualité.

Fig.10 : Altération du granite sur le front de taille de la carrière (photographie : J. Brangé).

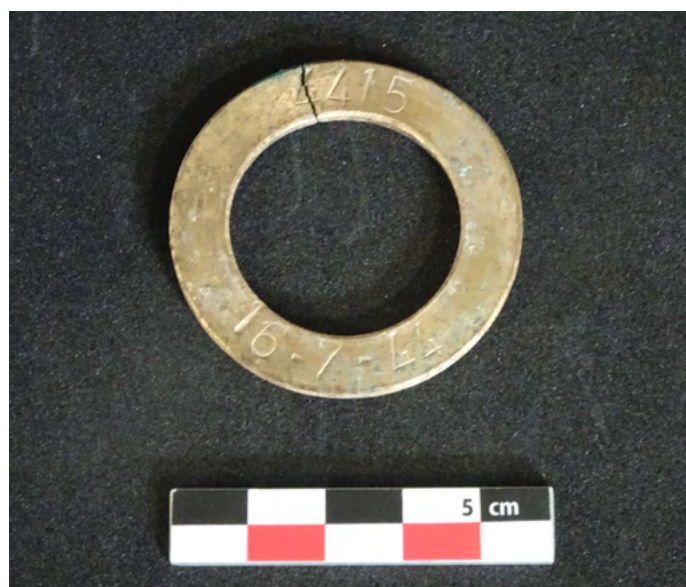
Fig.52 : Rondelle en laiton (MCU-123-001), comportant un marquage en creux «4415 16-7-44» (photographie : J. Brangé).

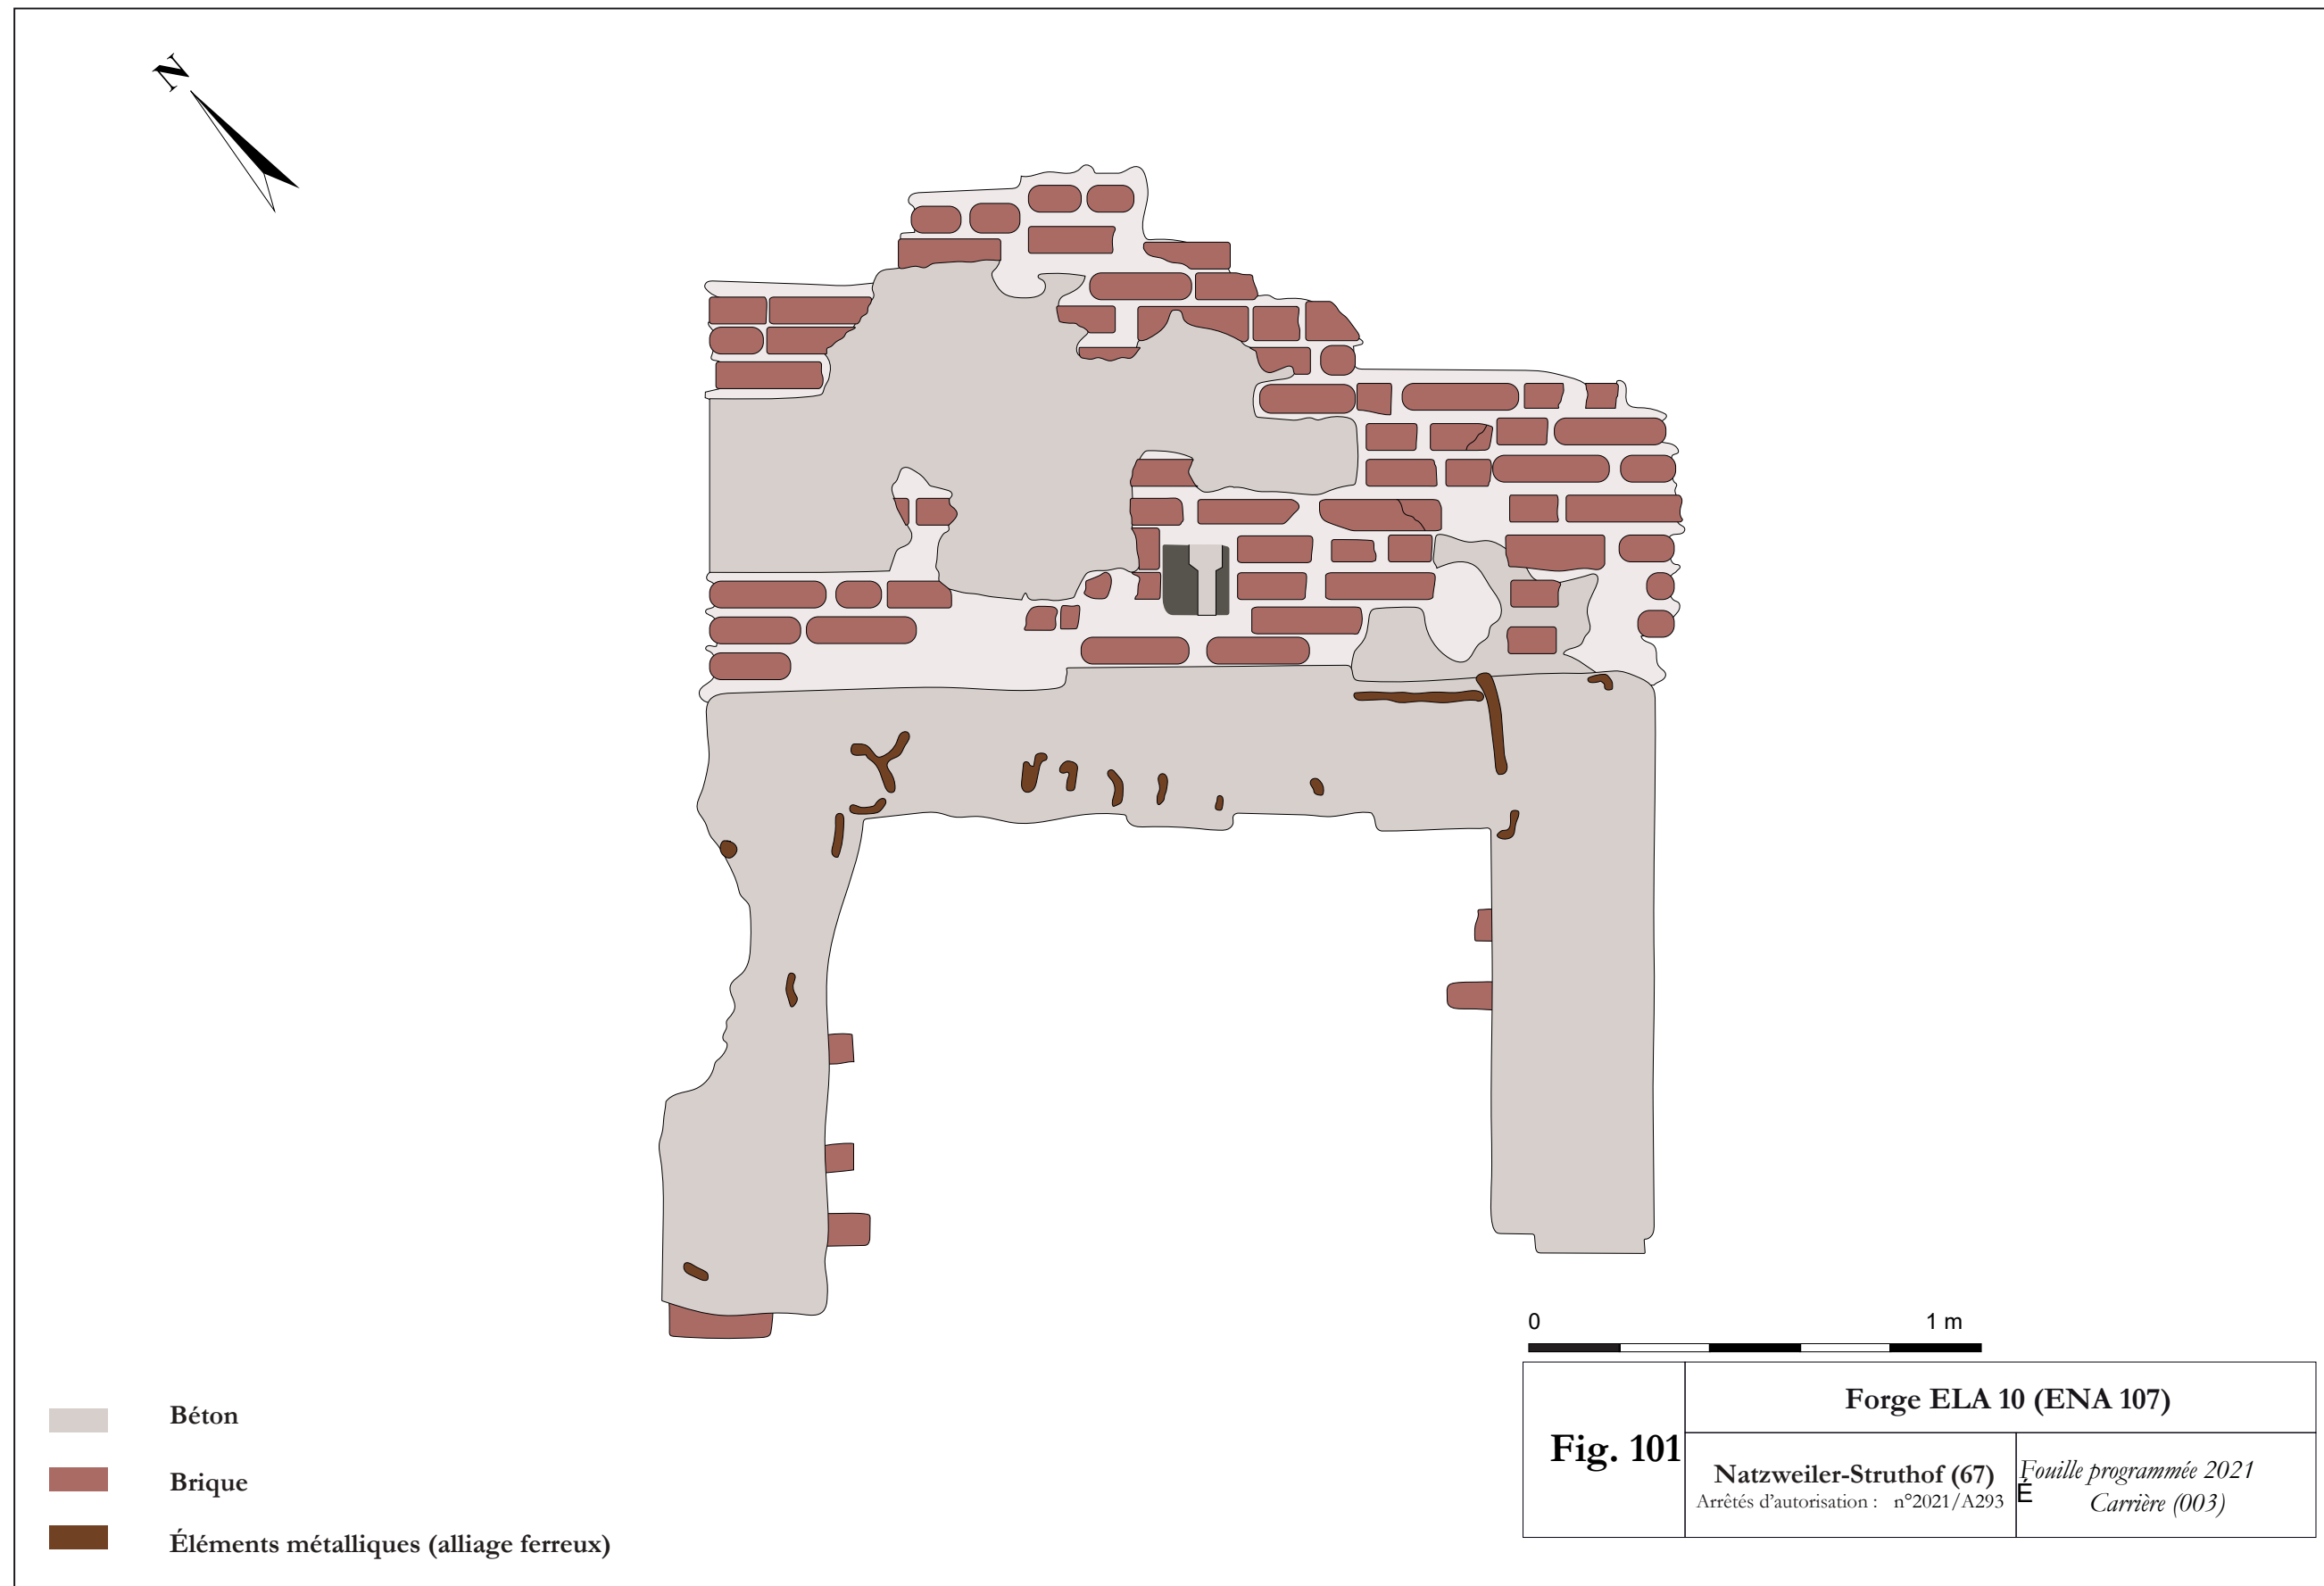
Fig.101 : Plan de la hotte de la forge, ELA 10 (DAO : J. Brangé et T. Aubry).

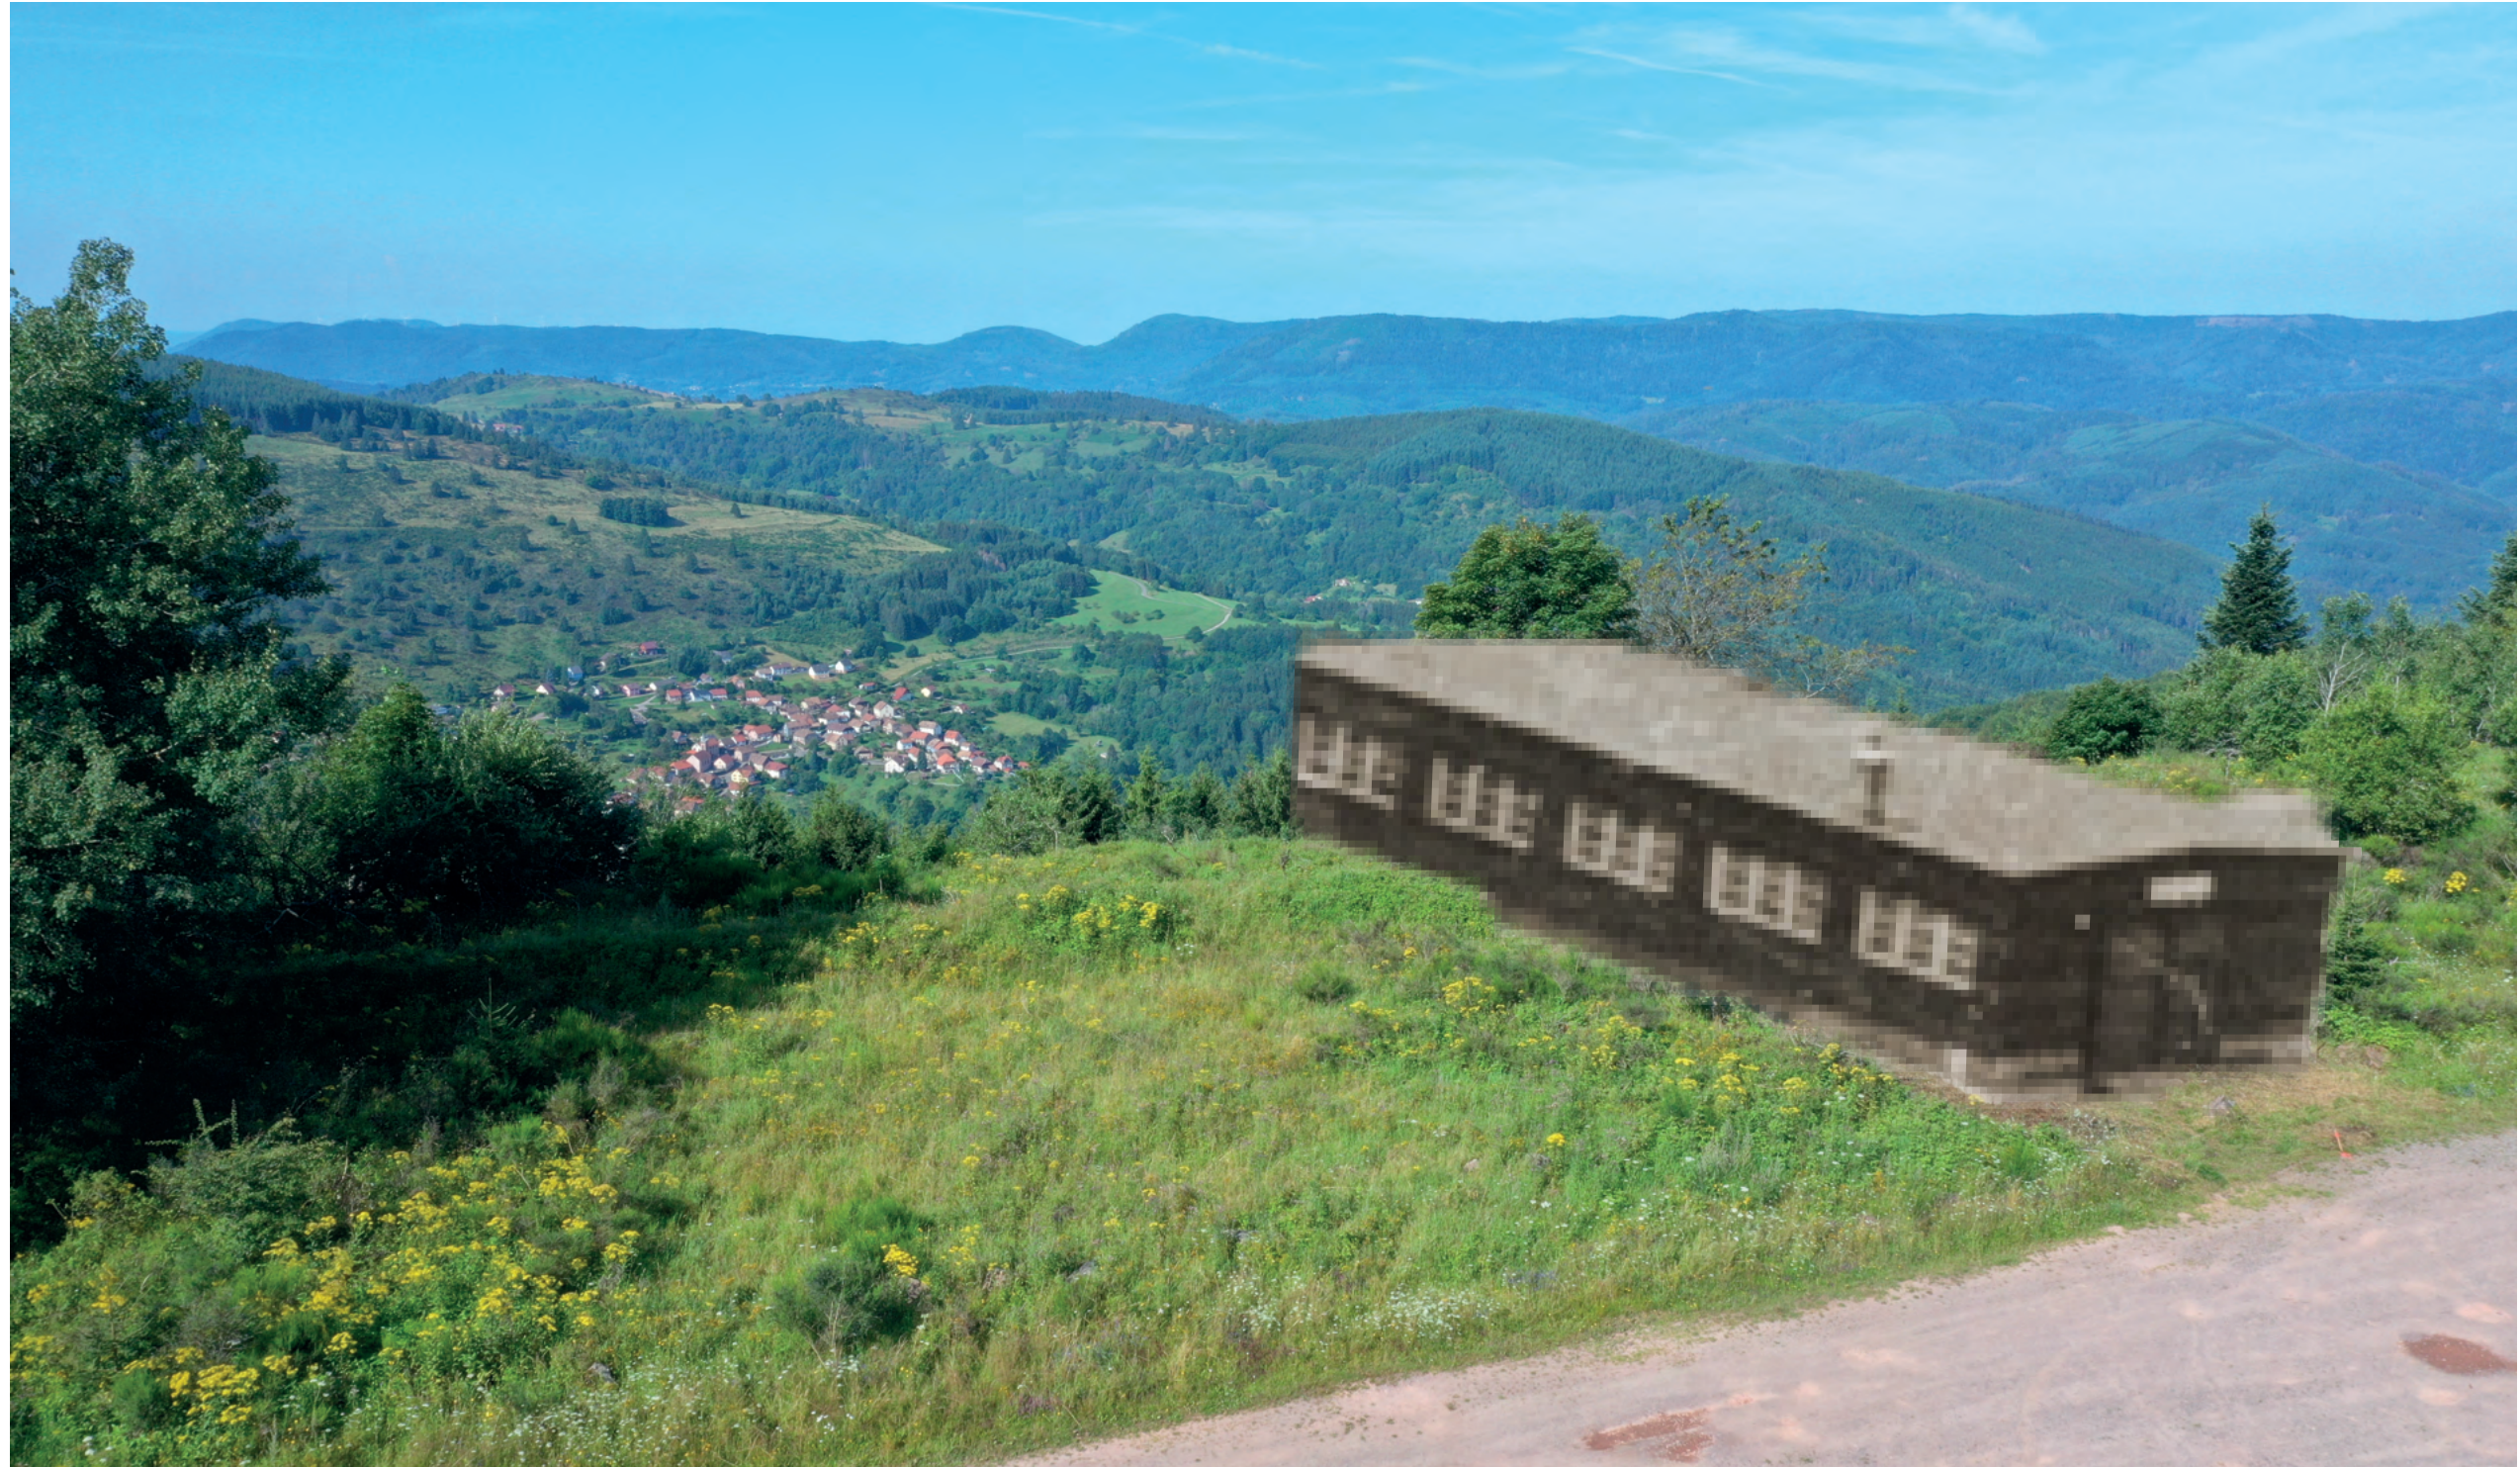
Fig.216 : Restitution de la halle 9 (ENA 111) sur le paysage actuel (DAO : A. Vantillard / NATZ19_PH_ARCH_096, CERD).

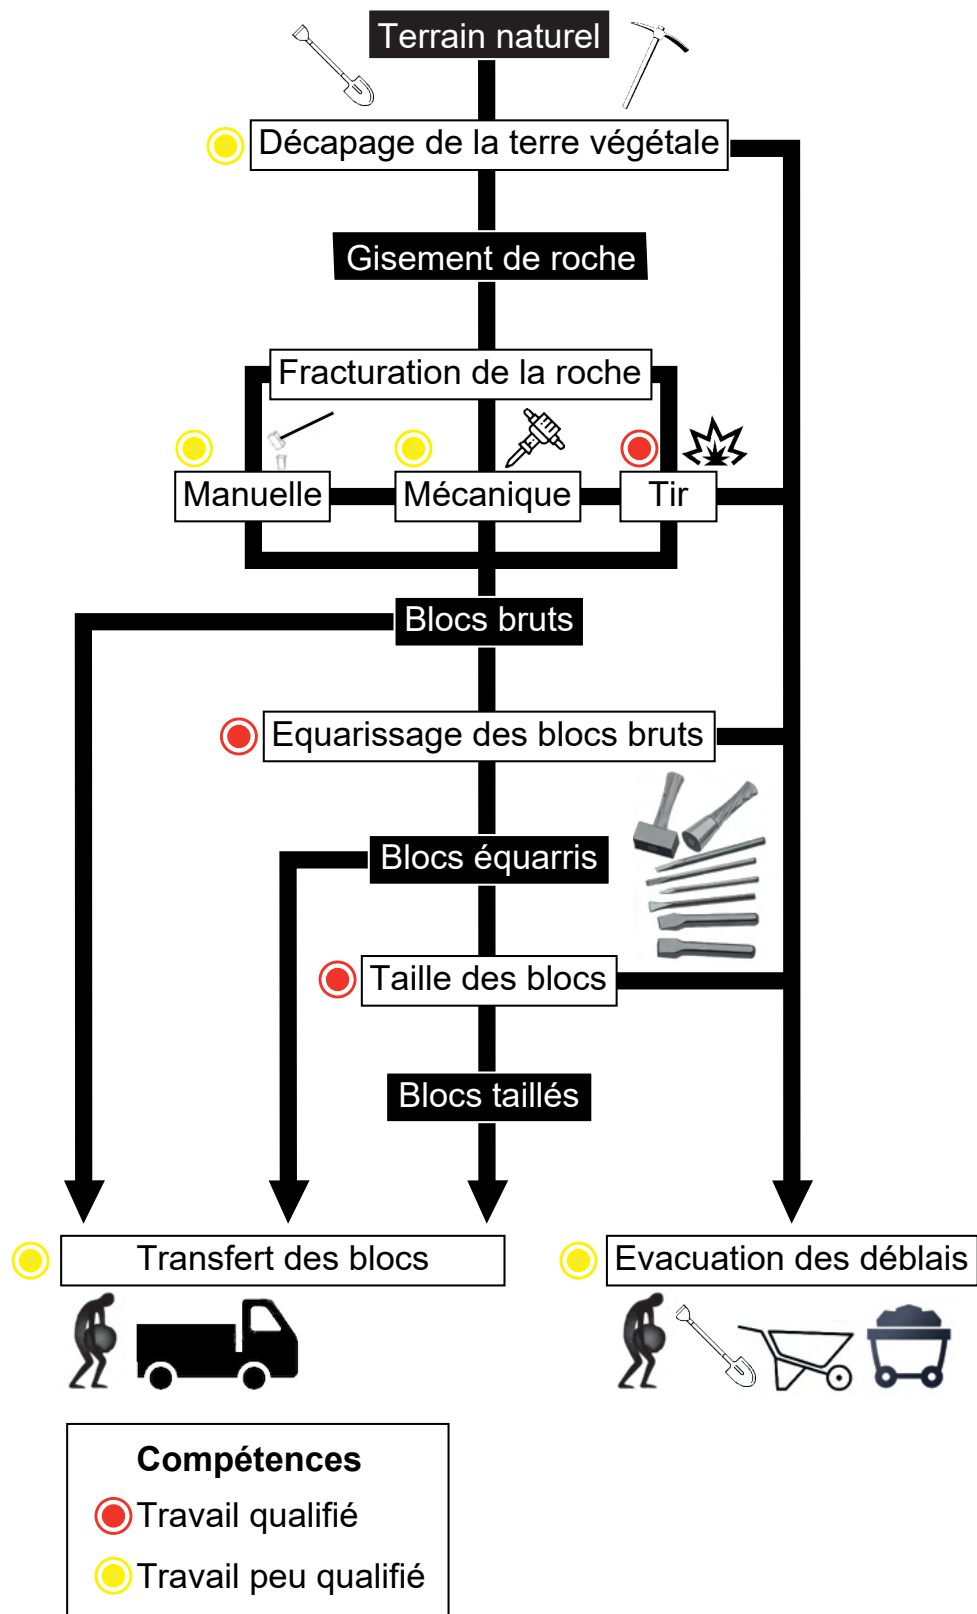
- décapage de la terre végétale,
- fracturation de la roche,
- équarrissage des blocs bruts, et
- taille des blocs.

Fig.391 : Chaîne opératoire de l'extraction à la réalisation des blocs dans la carrière (Document : M. Landolt).

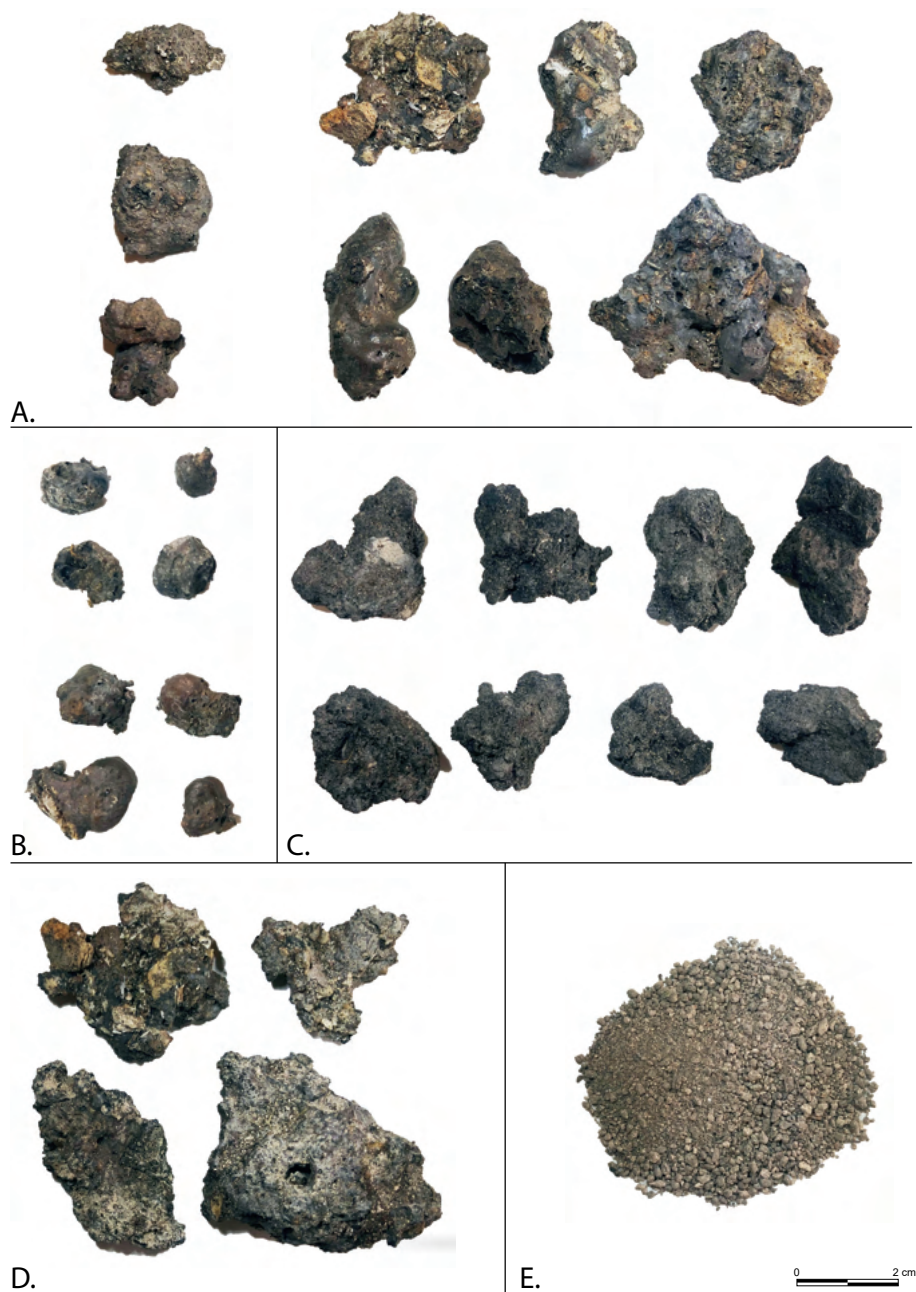
Fig.397 : Sélection représentative des résidus scorifiés provenant de la forge, ENA 107 (photographie : M. Landolt).
