L'éruption du Tajogaite (Cumbre Vieja) à La Palma, Canaries : de l'éruption volcanique à la crise territoriale

Méthodes et données du RETEX

Impacts directs et indirects de l'éruption du Tajogaite

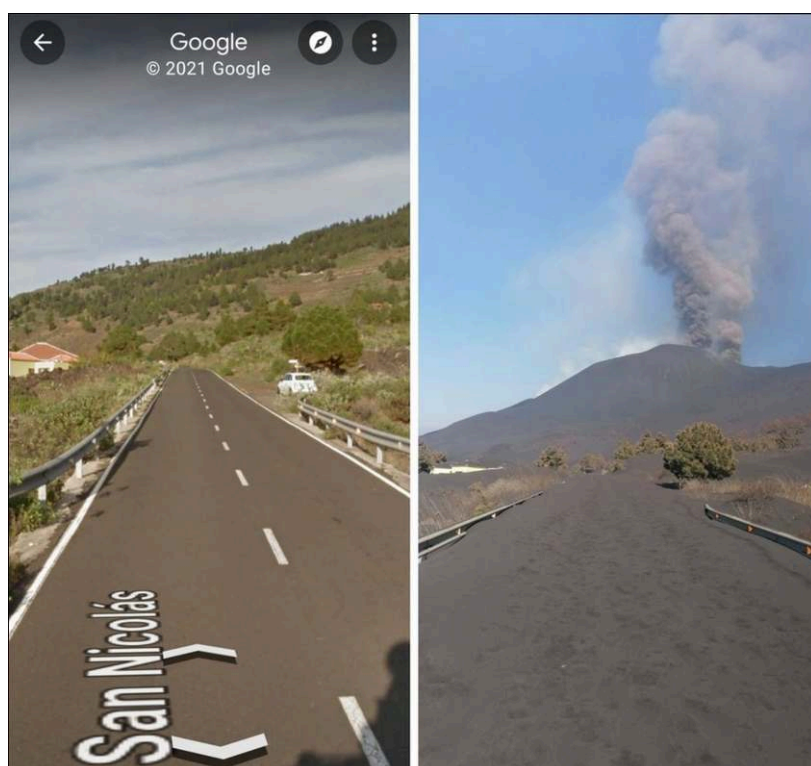
Illustration 5 - Les retombées de cendres sur la route reliant San Nicolas à Tacande à environ 1,5 km du centre éruptif

- 24 Quant aux retombées de cendres, elles ont eu peu d'effets dommageables sur les toitures, hormis dans la zone proximale du volcan où des habitations ont été totalement encendrées. On a pu relever un seul bâtiment principal au toit effondré (le gymnase de Las Manchas), ainsi que trois pergolas et deux toits de petites constructions annexes. Ces toits effondrés étaient constitués de couvertures planes et en tôle, alors que la majorité des habitations de l'île sont couvertes de tuiles ou de dalles en béton.

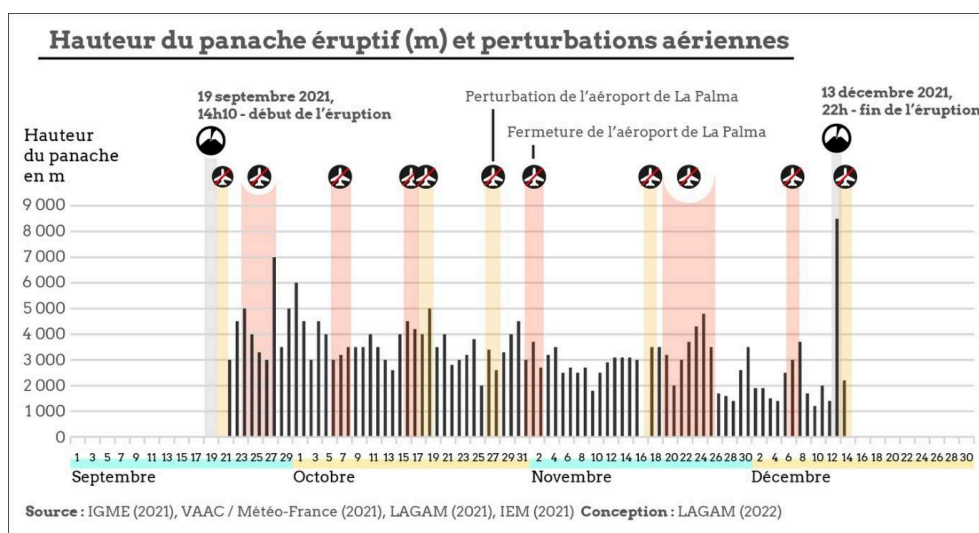
Illustration 12 - Perturbations du trafic aérien et hauteurs du panache de cendres à La Palma.

La couleur rose correspond aux fermetures, la couleur jaune aux perturbations.

- 30 Les conséquences les plus importantes sur les réseaux de transport sont liées à la perturbation du trafic aérien. L'aéroport de La Palma a connu des phases d'ouverture et de fermeture selon l'intensité et l'orientation du panache éruptif du Tajogaite. Le Volcanic Ash Advisory Centre de Toulouse¹¹ a émis 320 avertissements pour l'aviation en précisant la hauteur du panache éruptif et la dispersion des cendres. Selon les données de la compagnie Binter, l'aéroport de Santa Cruz de La Palma a été fermé pendant 21 jours auxquels s'ajoutent huit jours de perturbation (changements d'horaire, retards) (illustration 12). Les incertitudes de vol ont été très nombreuses, avec des vols fréquemment annulés par les compagnies aériennes. Les gros porteurs furent dans leur majorité détournés vers l'aéroport de Tenerife. L'option résidait alors dans un vol petit porteur ou un déplacement via les transporteurs maritimes. La saison touristique a été perturbée mais il est trop tôt pour quantifier la diminution. Le flux de touristes drainé par l'éruption est réel¹² mais faible au regard des quelque 260 000 touristes qui avaient fréquenté l'île en 2019.
