École nationale des Beaux-Arts

14 rue Bonaparte

**Rapport d'intervention dans le cadre d'une
découverte fortuite**

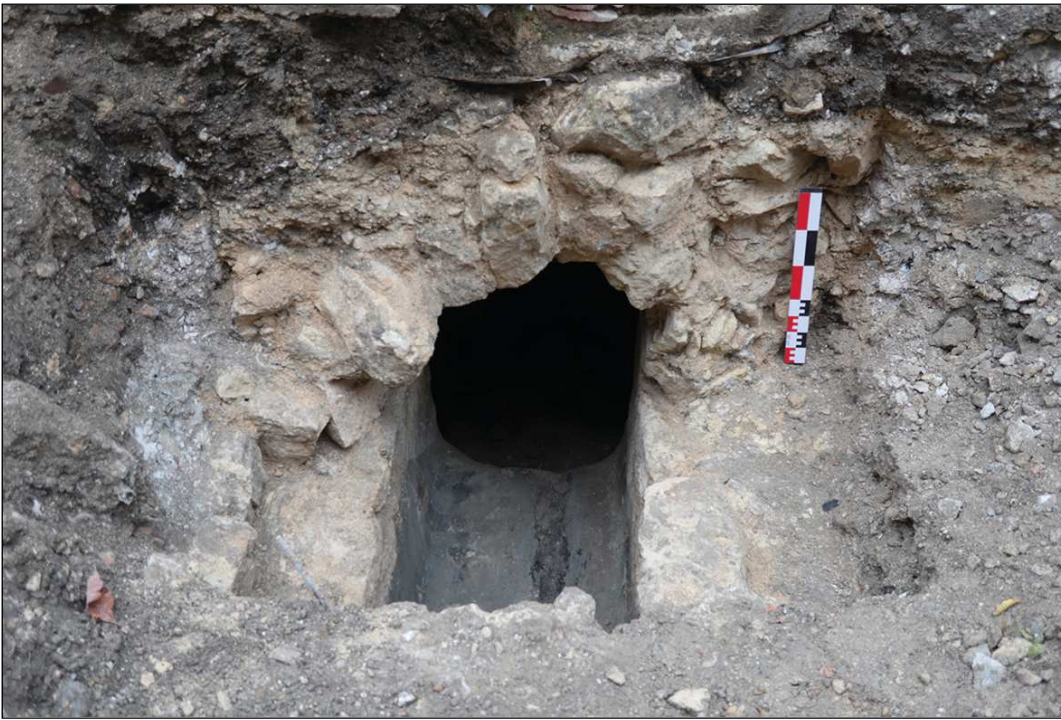
Fig. 2 - Paris (6^e arr.) - 14 rue Bonaparte (École nationale des Beaux-Arts) : vue de la canalisation sud et du puisard.
Cliché J.-F. Goret/DHAAP

Le premier massif a été dégagé sur une longueur d'environ 1 m selon une orientation nord/sud (**Fig. 2 et 3**). Il est inscrit dans un creusement qui entame des niveaux de remblais (non fouillés). La structure est formée d'une conduite de 0,55 m de large, pour une hauteur maximale de 1,03 m, à fond légèrement incurvé et à bords droits. Les murs bordiers (0,38 m de large au nord et 0,46 m de large au sud) sont constitués de blocs de calcaire liés par un mortier sableux jaune avec un parement interne en assises régulières et un blocage de moellons qui comble l'espace entre les parements et le négatif du creusement. La partie inférieure des bords de la conduite (environ sur 0,30 cm de haut) et son fond sont recouverts d'un revêtement en ciment étanche d'une épaisseur de 2 mm. La hauteur du radier formant le fond de la structure n'a pas été reconnue. La conduite comporte encore une partie résiduelle de sa voûte en berceau au niveau de sa jonction avec un puisard circulaire de 1,2 m de diamètre interne (extrados de la voûte à 32,60 m NVP). Ce puisard, construit avec les mêmes matériaux et en grande partie comblée par des remblais de démolition, était recouvert d'une dalle de béton contemporaine rendant impossible son dégagement.

Les deux canalisations participaient au réseau d'évacuation des eaux pluviales du palais des Études. Depuis des tuyaux de descente, reliées aux gouttières et très certainement intégrés à deux contreforts de la façade nord du bâtiment (**Fig. 3**), elles permettaient de diriger les eaux vers des puisards dont un seul a pu être observé. Ces aménagements doivent donc être rattachés à la construction du bâtiment dans la première moitié du XIX^e siècle.

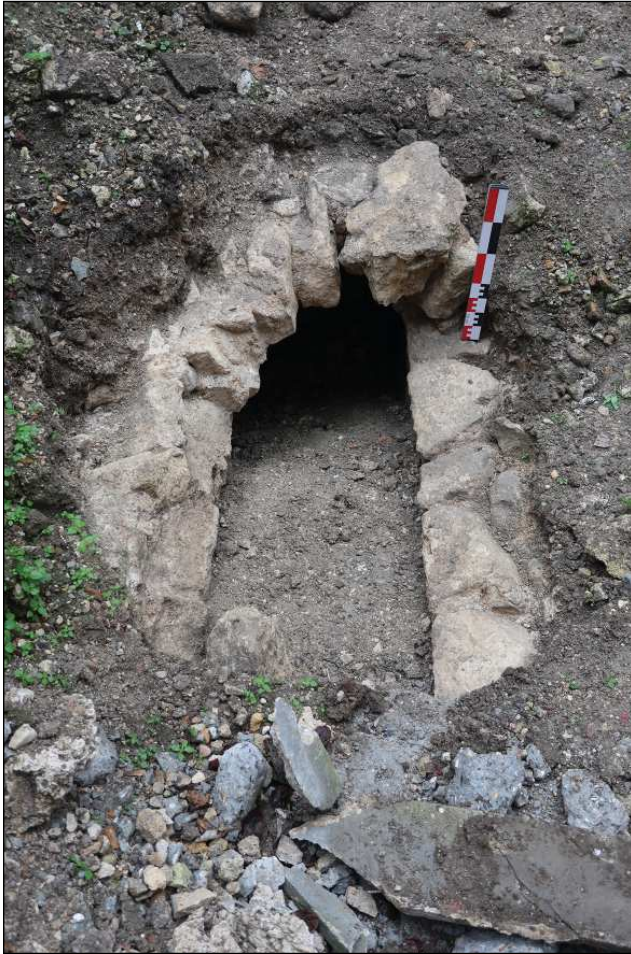
Seul un tronçon de la seconde canalisation (**Fig. 3 et 4**) a été observé à l'extrémité nord de la zone concernée par les travaux sur une longueur de 1,71 m et selon la même orientation que la précédente (extrados de la voûte à 32,34 m NVP). Elle présente les mêmes caractéristiques architecturales avec toutefois une conduite légèrement plus étroite (0,52 m) et des massifs bordiers de dimensions plus inégales (0,44 m au nord et 0,25 m au sud). On peut en toute logique supposer la présence d'un puisard dans le prolongement orientale de la conduite.

Fig. 4 - Paris (6^e arr.) - 14 rue Bonaparte (École nationale des Beaux-Arts) :
vue de la canalisation nord.
Cliché J.-F. Goret/DHAAP
