# Rapport final d'opération d'archéologie préventive

# CHAPONOST

17, avenue Paul Doumer

# **Chaponost – Rhône, 17, avenue Paul Doumer (69)**

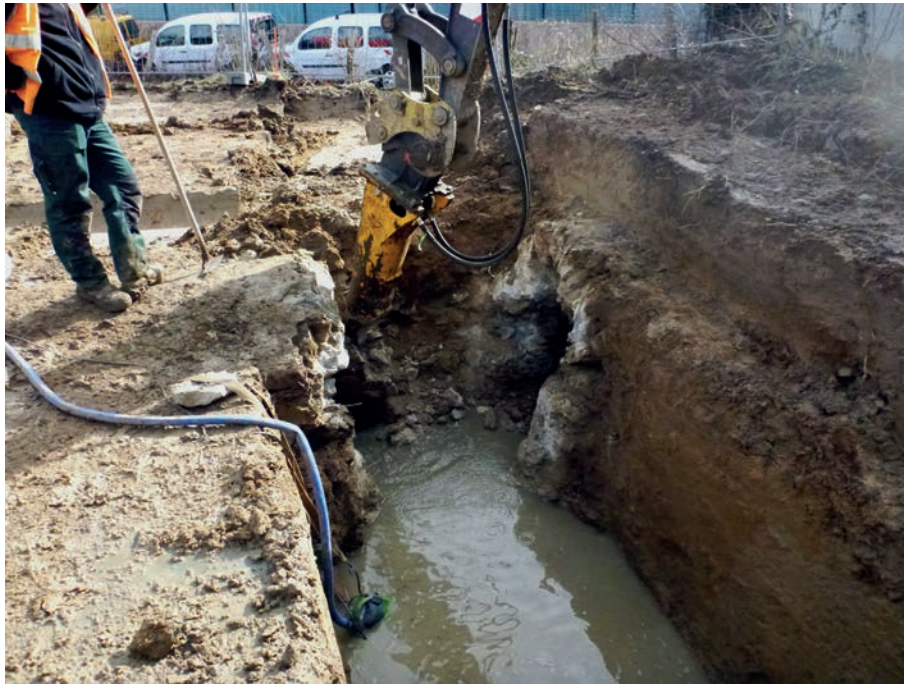
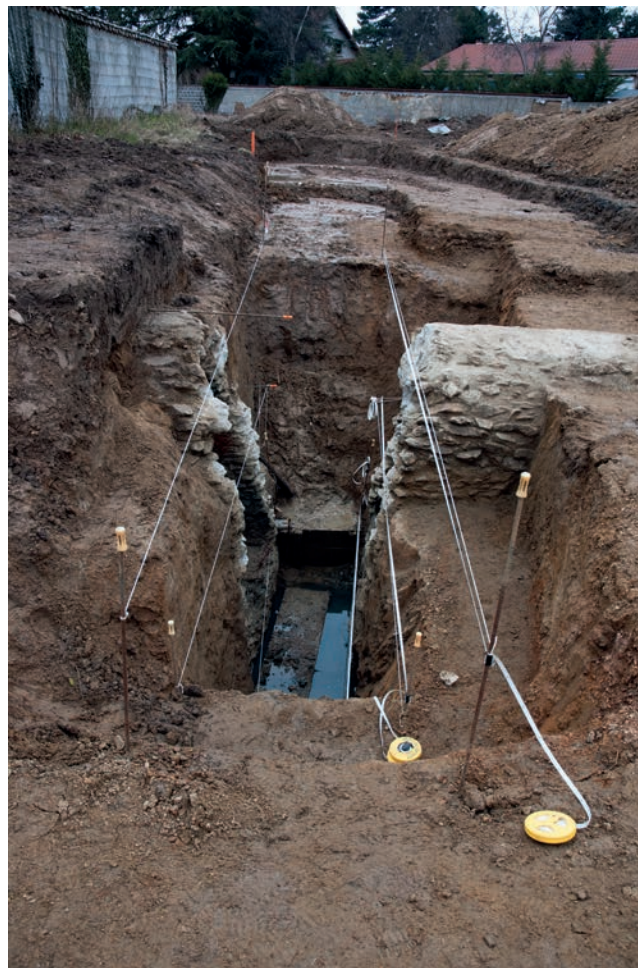
**Fig. 8 : 1** Démolition des maçonneries de l'aqueduc au brise-roche hydraulique. **2** Vue depuis le Sud-Est de l'emprise de fouille et du sondage profond sectionnant l'aqueduc (Clichés : D. Baldassari).

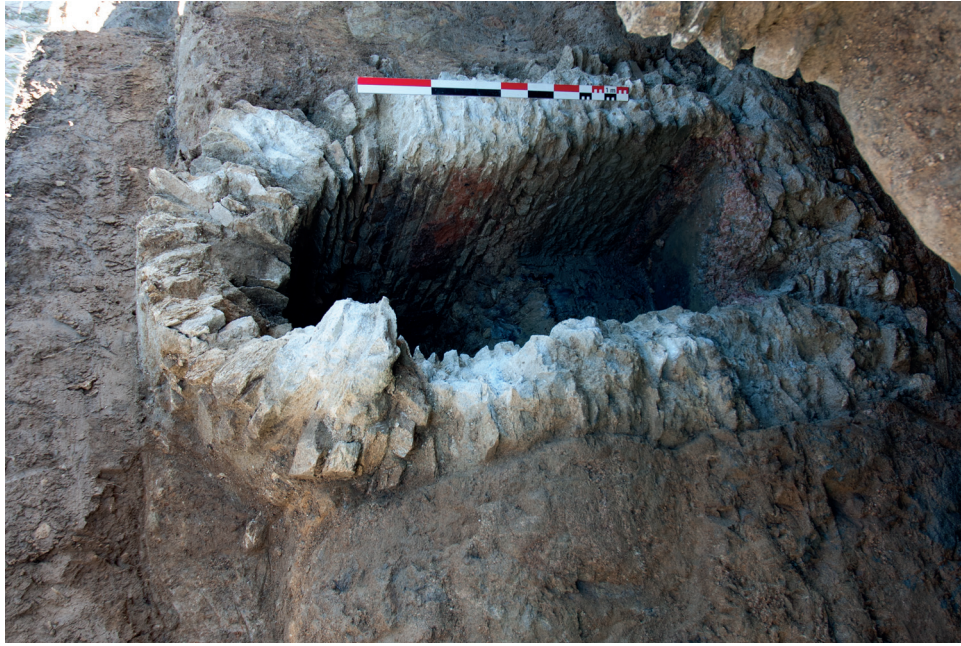
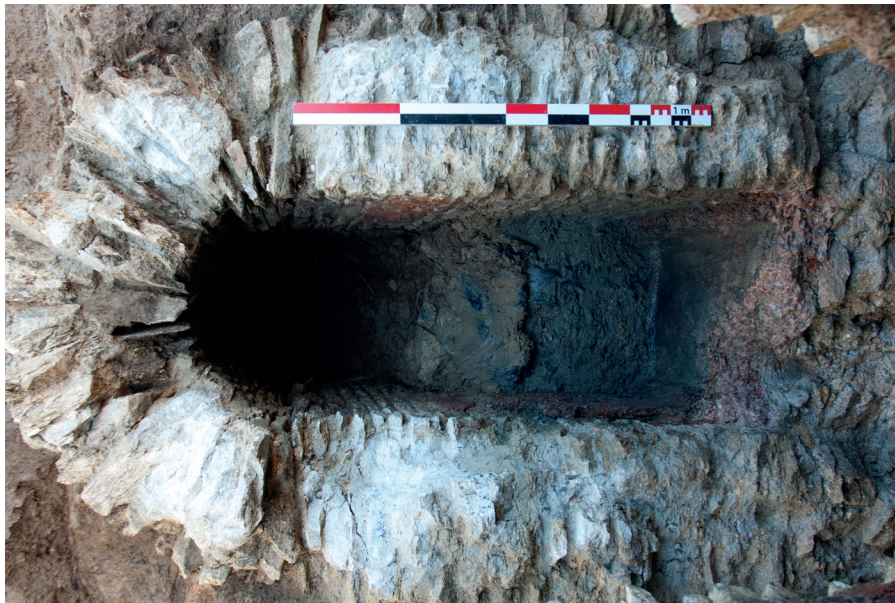
**Fig. 13 :** 1 *Vue de la section sud-est / nord-ouest vers l'amont de l'aqueduc.* 2 *Vue oblique de la section sud-est / nord-ouest vers l'amont de l'aqueduc.*  
(Clichés : D. Baldassari).

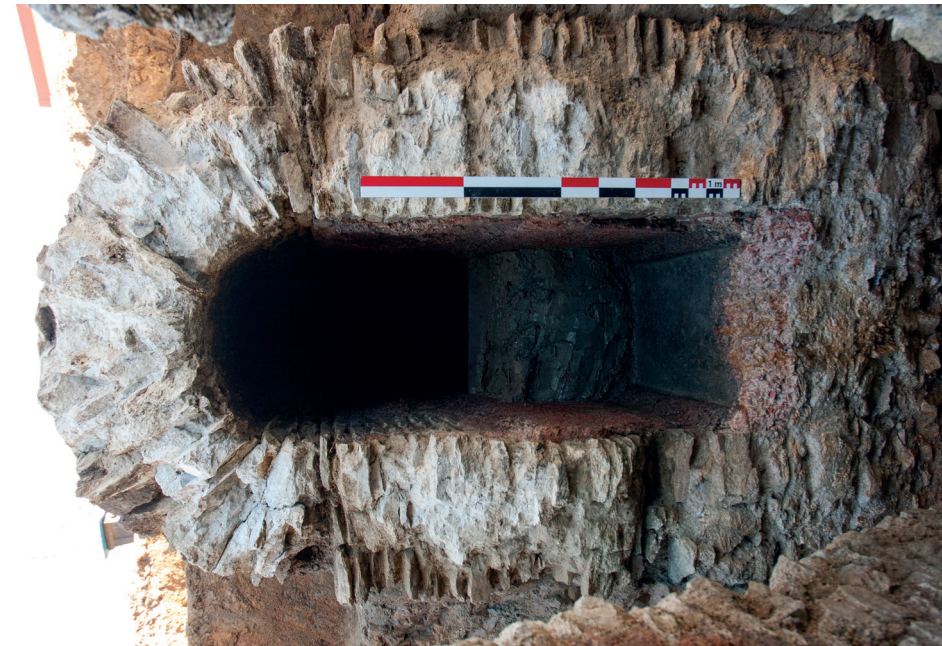
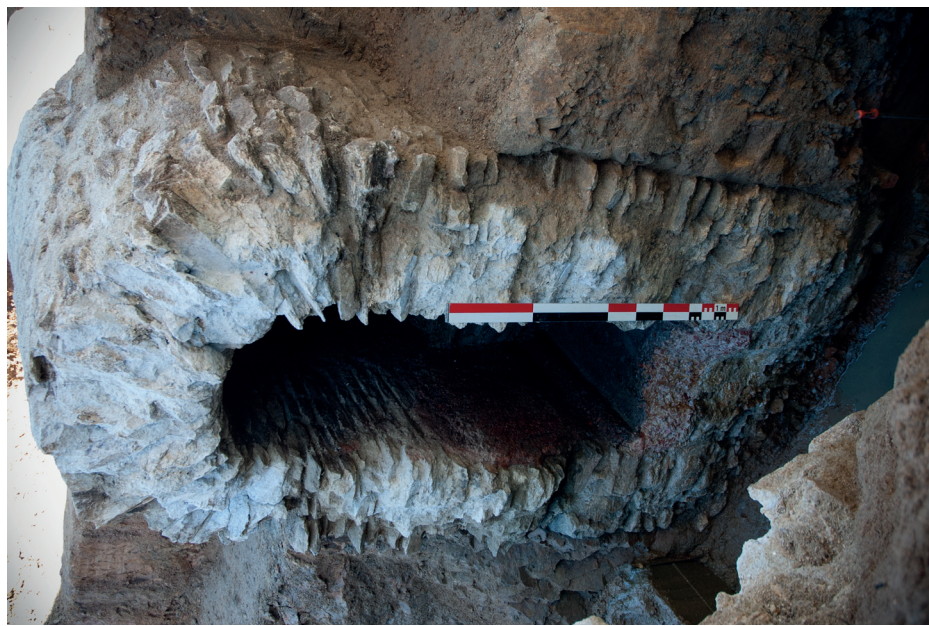
**Fig. 15 :** 1 *Vue de la section nord-ouest / sud-est vers l'aval de l'aqueduc.* 2 *Vue oblique de la section nord-ouest / sud-est vers l'amont de l'aqueduc.*  
(Clichés : D. Baldassari).

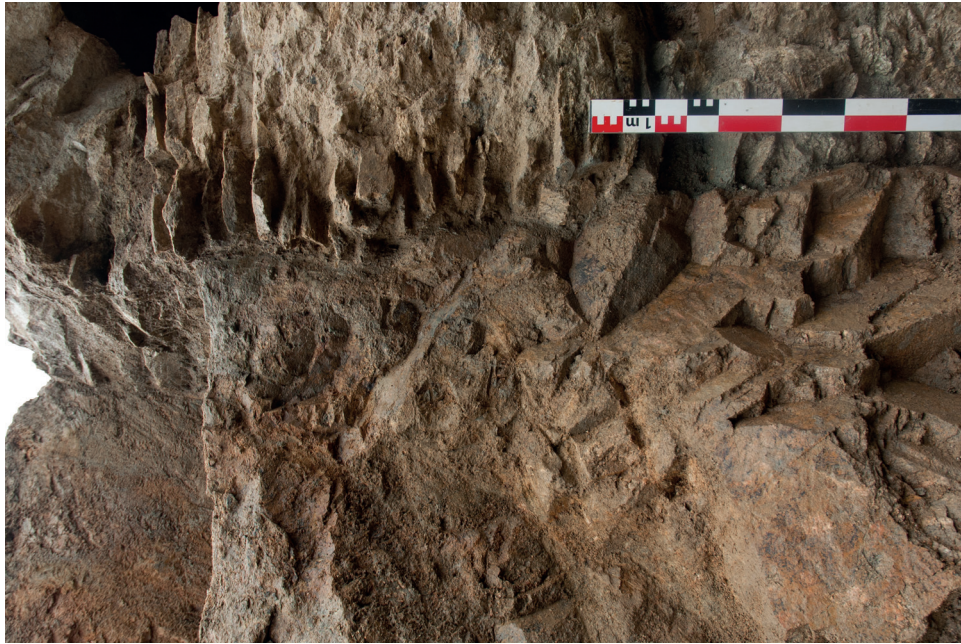
**Fig. 16 :** 1 Vue de l'ouest du substrat géologique (US 1016), de la tranchée d'installation (US 1002) et du piédroit de gauche (UC 1005)  
 2 Vue de détail vers l'aval du piédroit de gauche (UC 1005) et de la voûte (UC 1004). (Clichés : D. Baldassari).

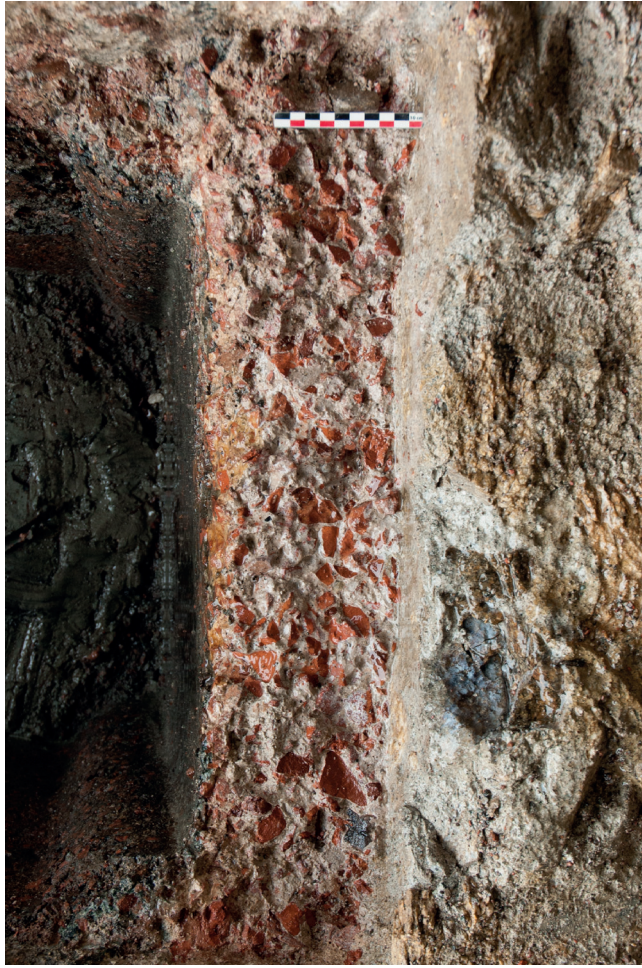
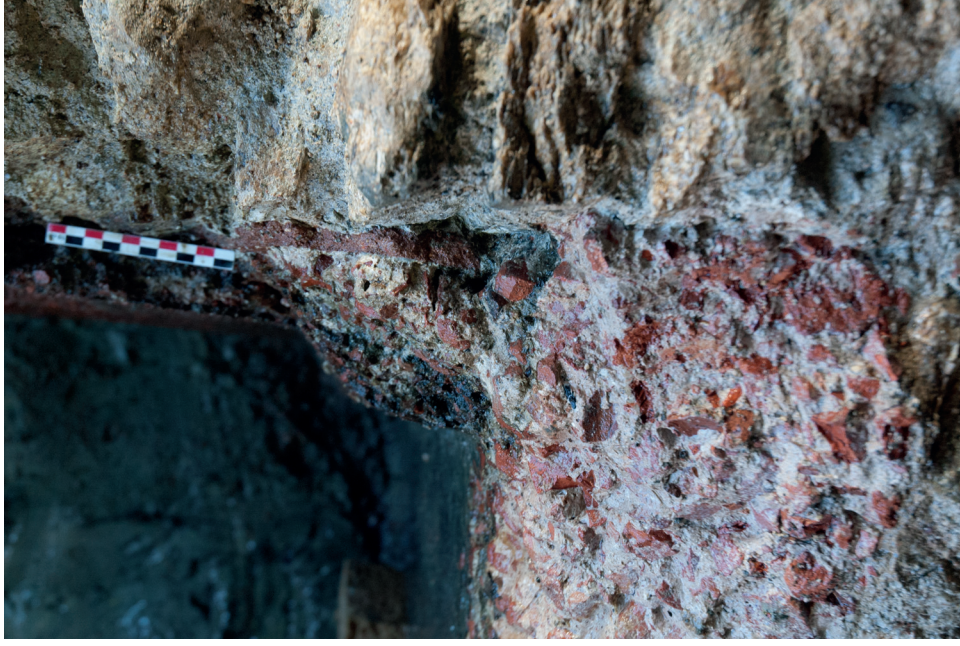
**Fig. 18 :** 1 Vue en coupe vers l'aval du fond du canal en béton de tuileau (UC 1008). 2 Vue de détail vers l'aval du dispositif d'étanchéité du canal : béton de tuileau (UC 1008), enduit pariétal (UC 1010), âme du solin (UC 1009), enduit pariétal de finition (UC 1011). (Clichés : D. Baldassarri).

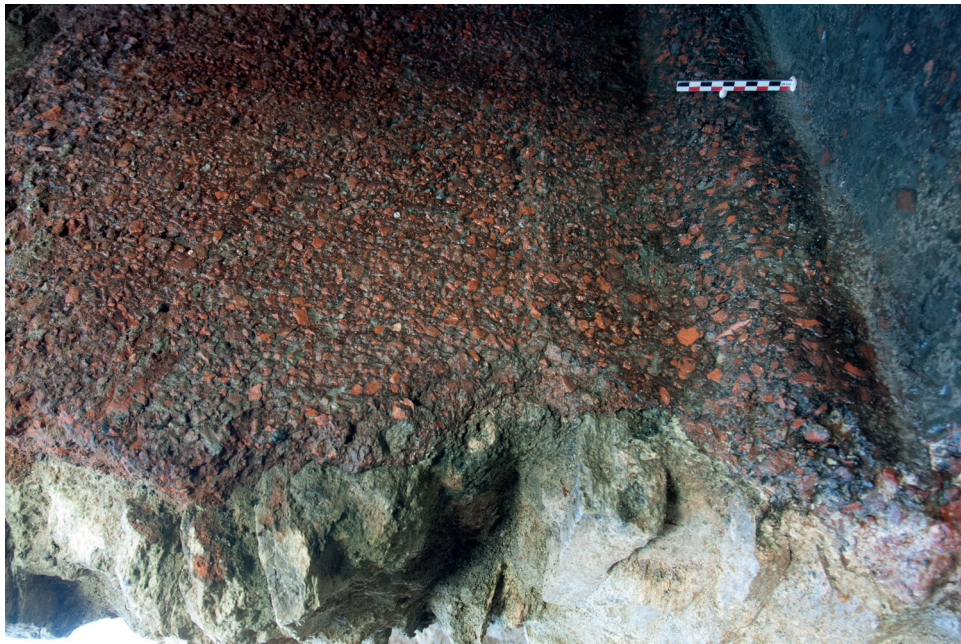
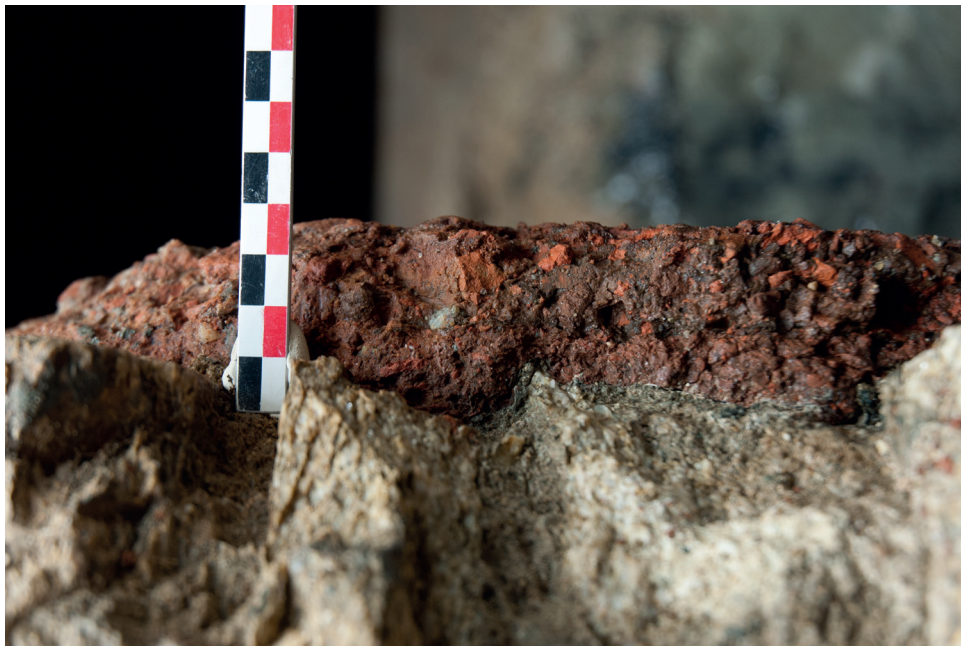
**Fig. 19 : 1** *Vue de détail vers l'aval de l'enduit pariétal (UC 1011) et du solin d'étanchéité (UC 1009).*  
**2** *Vue de détail vers l'aval de la succession des enduits pariétaux (UC 1010 et UC 1011).* (Clichés : D. Baldassari).

Les enduits pariétaux (UC 1010 et UC 1011) étaient très dégradés à l'emplacement du sondage. Mais leur application sur toute la hauteur des piédroits a pu être constatée par des observations dans la profondeur du canal vers l'aval.

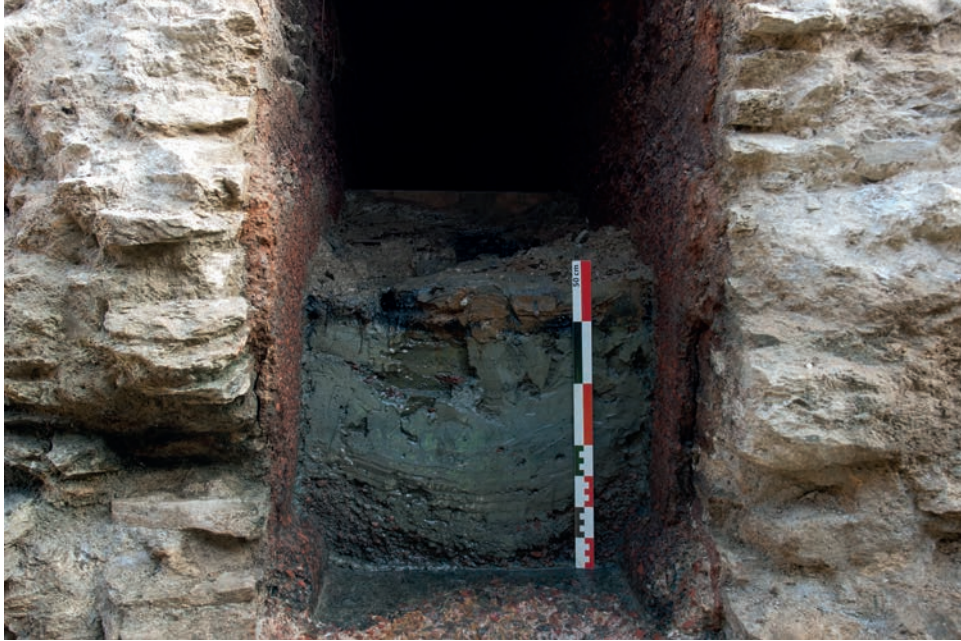
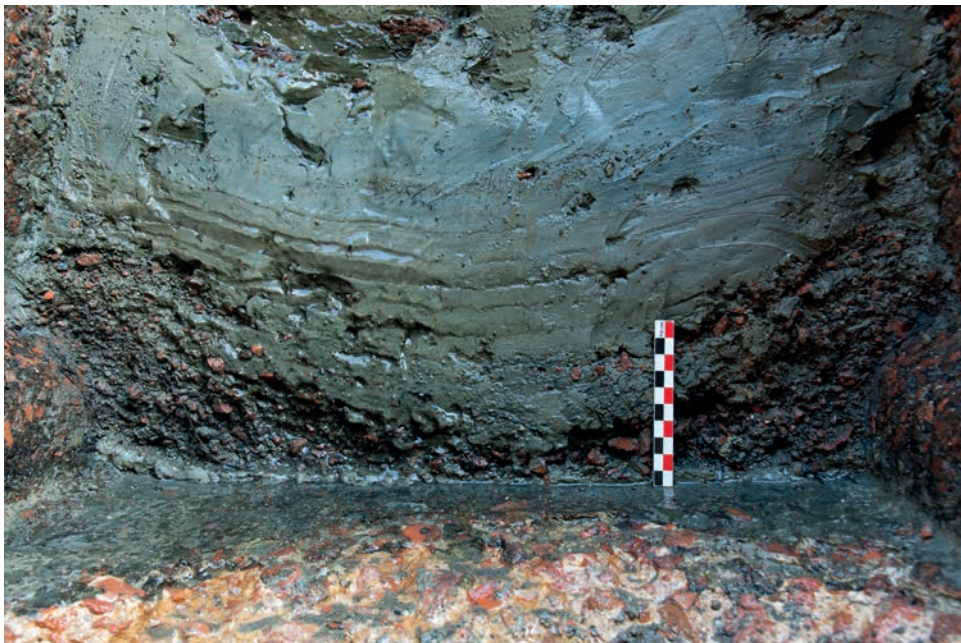
- Fig. 22 :** 1 Vue vers l'aval du comblement du canal. 2 Vue de détail vers l'aval du comblement du canal. (Clichés : D. Baldassari).

La distinction de ces trois séquences indique une variation de la dynamique des dépôts de sédiments. Toutefois, la taille des particules passablement homogène dans toute l'accumulation traduit une dynamique de sédimentation par décantation homogène. L'absence de discordance stratigraphique exclut tout processus d'érosion naturelle par une circulation d'eau plus importante ou mécanique par un curage du *specus*. L'afflux d'eau et la migration de sédiments dans le canal ont par conséquent été réguliers et constants, provenant « des infiltrations d'eau puis des percolations le long des parois ou à la faveur des racines, qui ont fini par pénétrer au travers des mortiers de la voûte » (Coquidé 2004, p. 15).
