# Rapport final d'opération d'archéologie préventive

# CHAPONOST

17, avenue Paul Doumer

# **Chaponost – Rhône, 17, avenue Paul Doumer (69)**

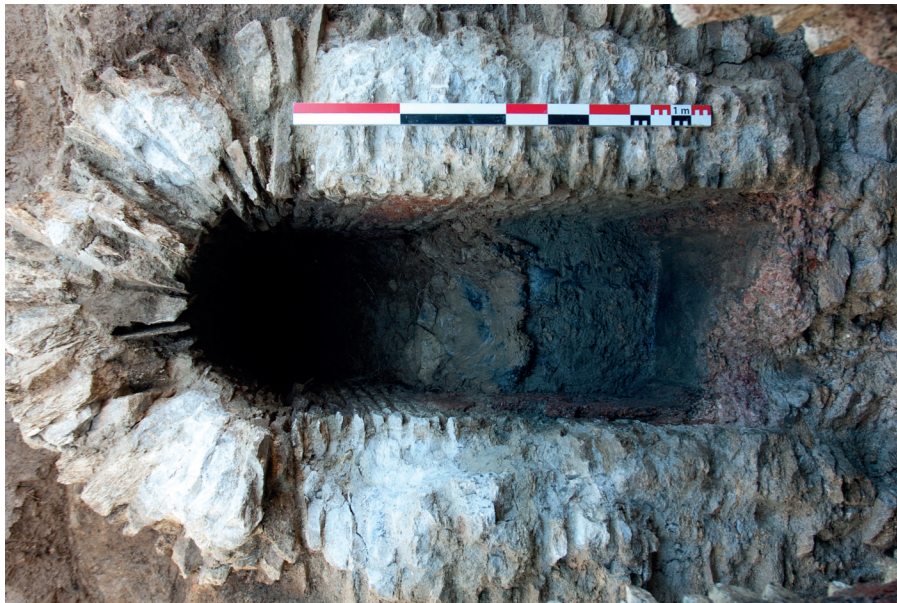
**Fig. 13 :** 1 *Vue de la section sud-est / nord-ouest vers l'amont de l'aqueduc.* 2 *Vue oblique de la section sud-est / nord-ouest vers l'amont de l'aqueduc.*  
(Clichés : D. Baldassari).

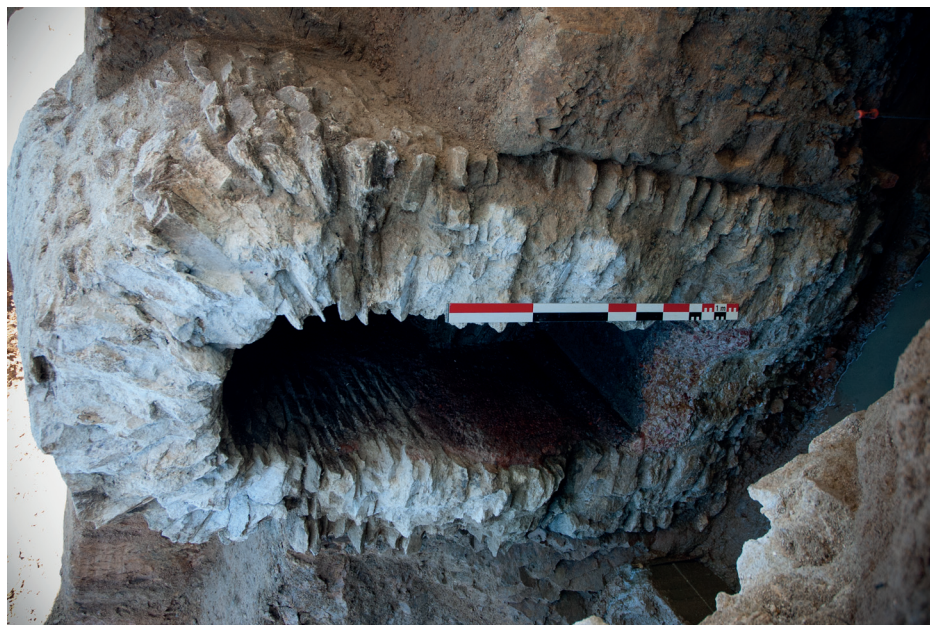
**Fig. 15 :** **1** Vue de la section nord-ouest / sud-est vers l'aval de l'aqueduc. **2** Vue oblique de la section nord-ouest / sud-est vers l'amont de l'aqueduc. (Clichés : D. Baldassari).

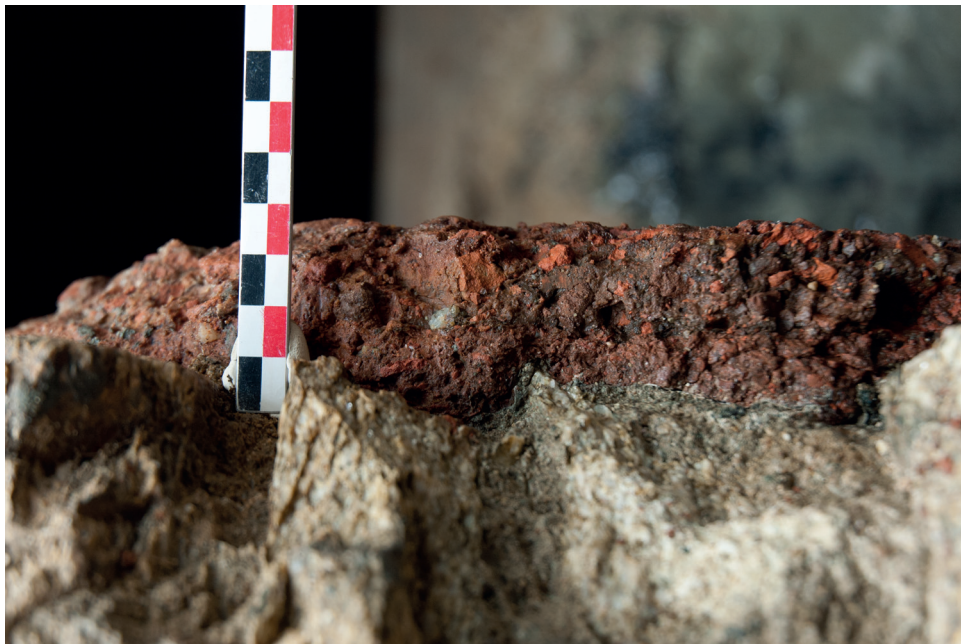
**Fig. 19 : 1** *Vue de détail vers l'aval de l'enduit pariétal (UC 1011) et du solin d'étanchéité (UC 1009).*  
**2** *Vue de détail vers l'aval de la succession des enduits pariétaux (UC 1010 et UC 1011).* (Clichés : D. Baldassari).

Les enduits pariétaux (UC 1010 et UC 1011) étaient très dégradés à l'emplacement du sondage. Mais leur application sur toute la hauteur des piédroits a pu être constatée par des observations dans la profondeur du canal vers l'aval.
