## **Les bassins versants maralpins face au changement: tempête Alex, changement climatique et pressions anthropiques**

## Vallée de la Roya et de la Vésubie – Haut-Pays Niçois

### Livret de figures

## ***Journées de la commission hydrosystèmes continentaux du CNFG – juillet 2023***

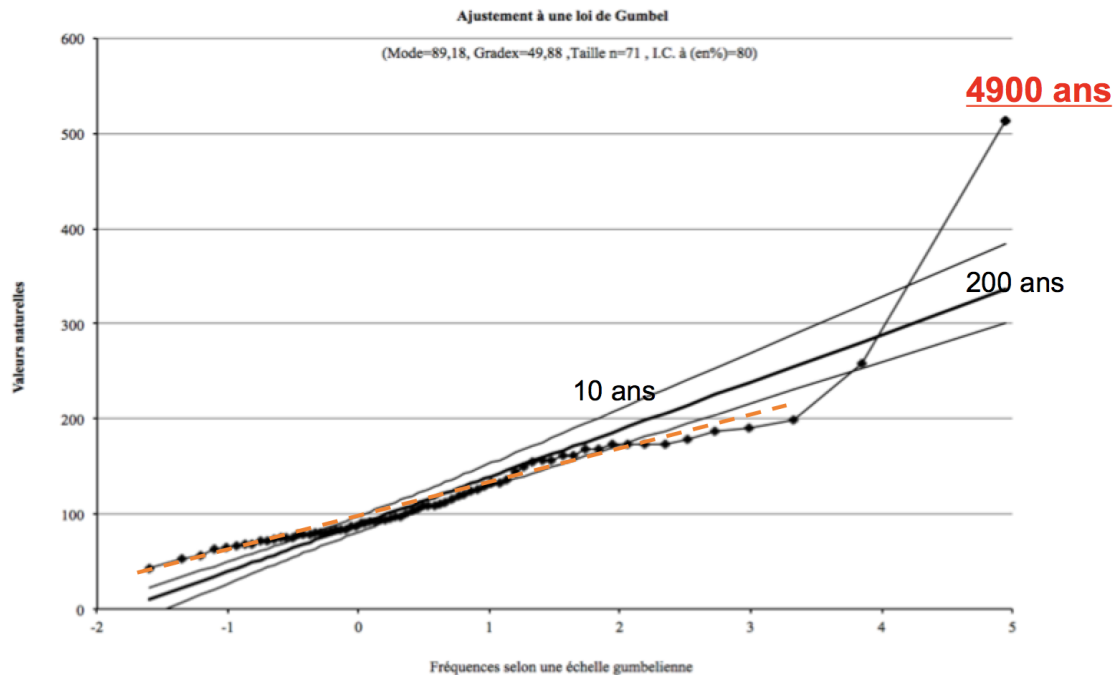
Calcul de **périodes de retour** de pluies extrêmes quotidiennes.

Evènement du 2 octobre 2020 (513 mm à St Martin Vésubie).

Ajustement à une loi de Gumbel à partir de **trois postes** de montagne

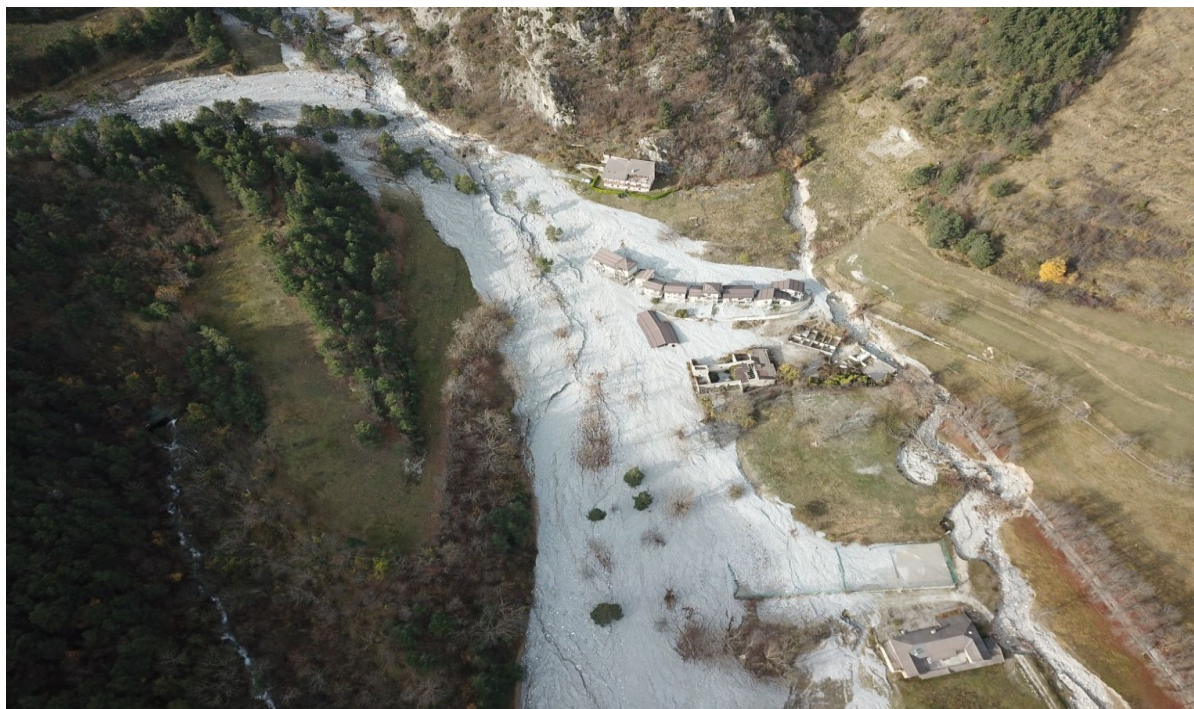
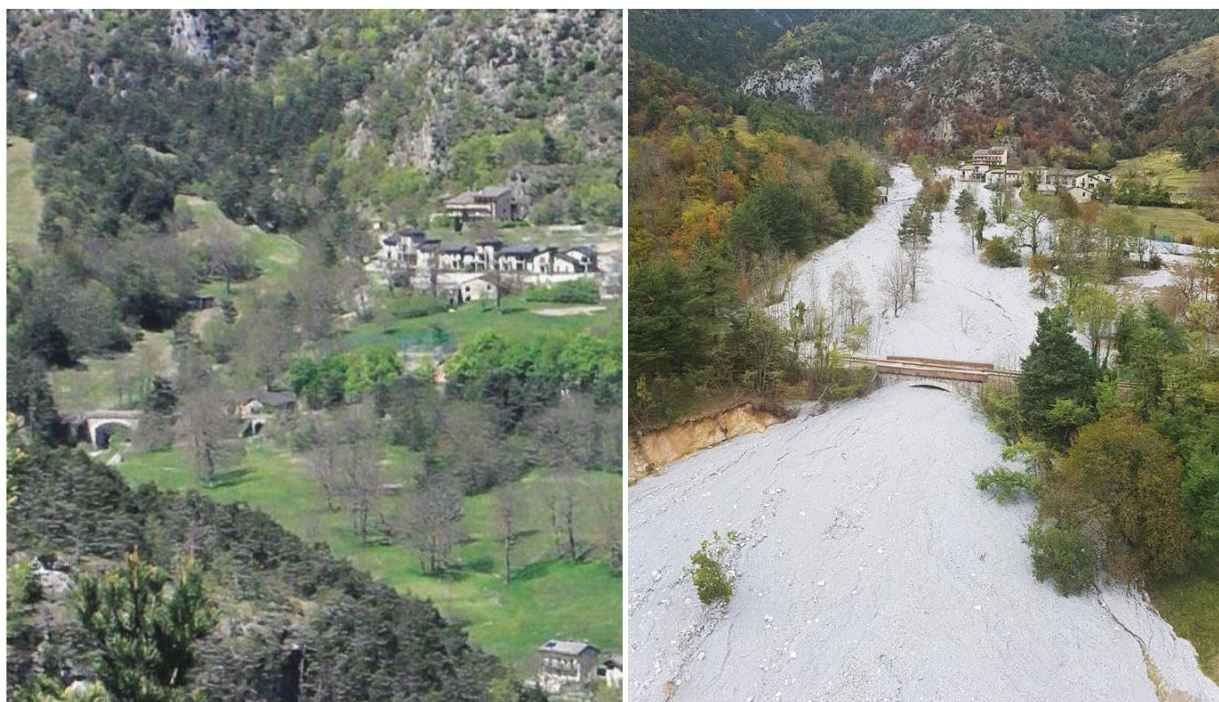
Le lit de la Roya amont à proximité de la Madone de Véivola. En haut : le cône de déjection engravé en amont du pont SNCF (source : V. KOULINSKI, 07/11/2020). En bas : le cône de déjection engravé au niveau du pont SNCF avant la crue (à gauche, source OBNF/RTM) ; après la crue, le 13 oct. 2020 (à droite, source : ONF-RTM).

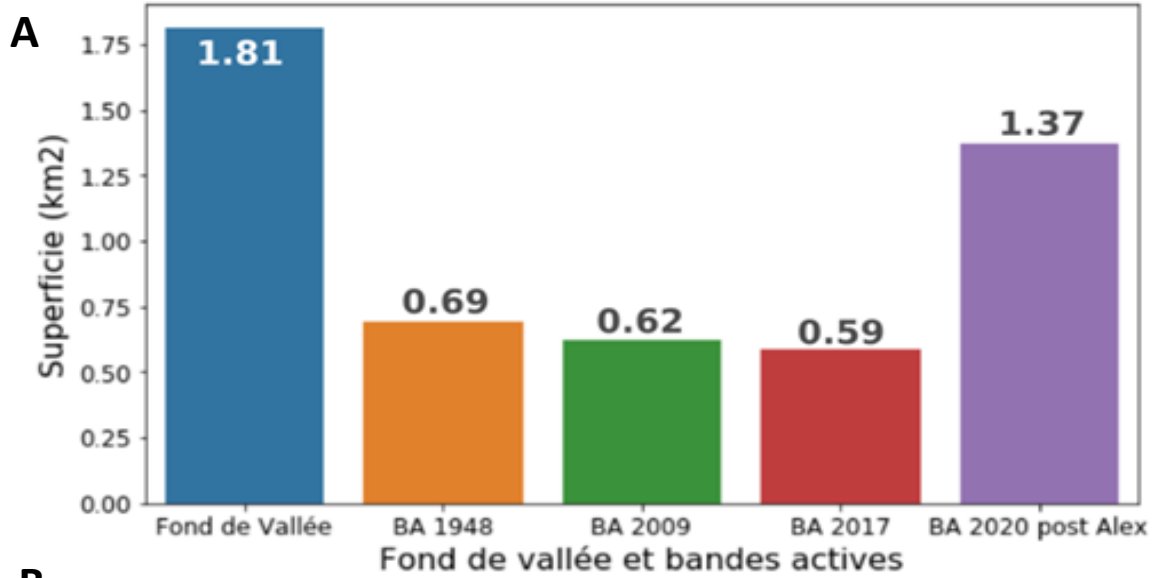
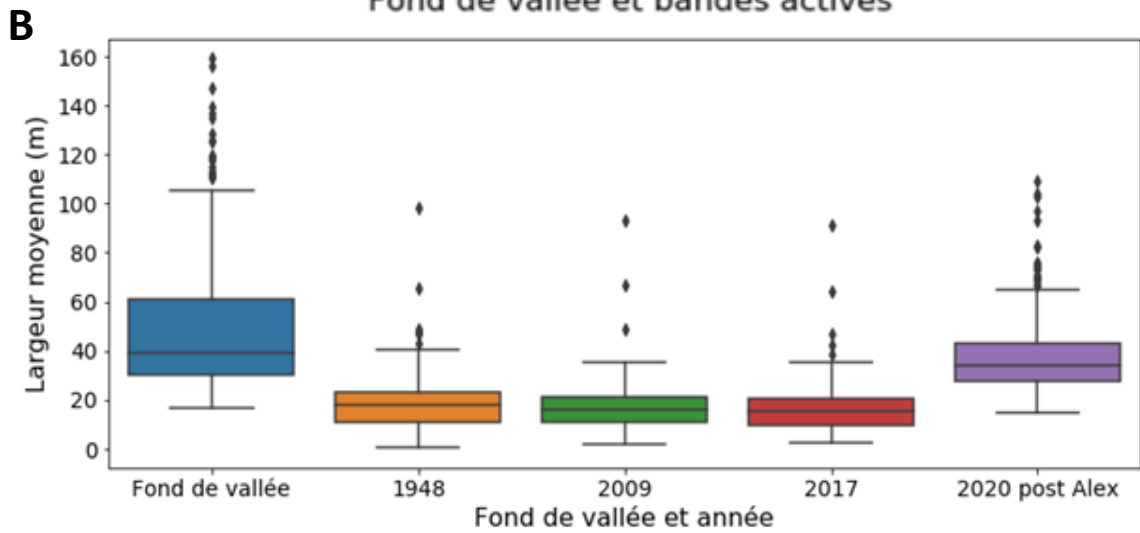
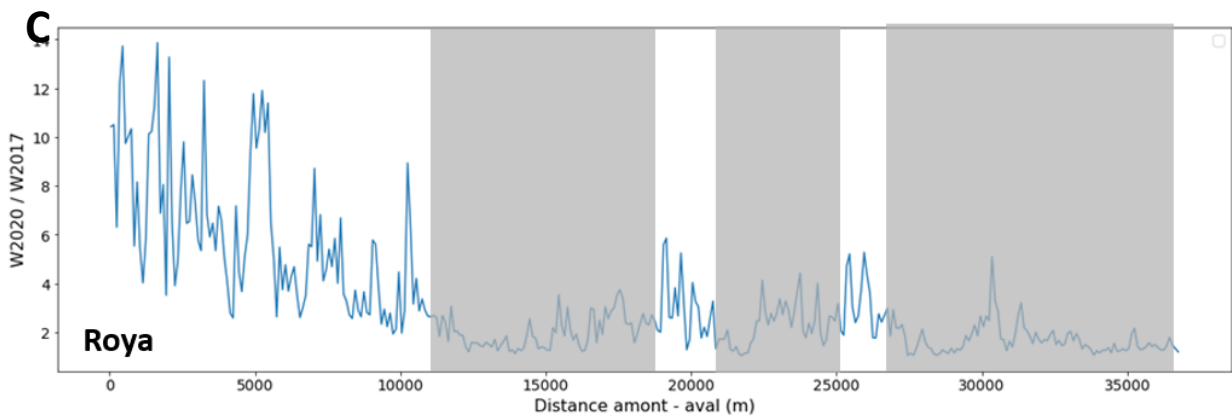
(A) Évolution des surfaces actives (BA) entre 1948 et 2020 sur l'ensemble du linéaire étudié de la Roya Les valeurs de surface du fond de vallée (en km<sup>2</sup>) sont également indiquées. (B) Évolution de la largeur de la bande active de la Roya entre 1948 et 2020 Les valeurs de largeur du fond de vallée sont également indiquées. (C) Gradient longitudinal du ratio d'expansion de la crue (W2020/W2017).

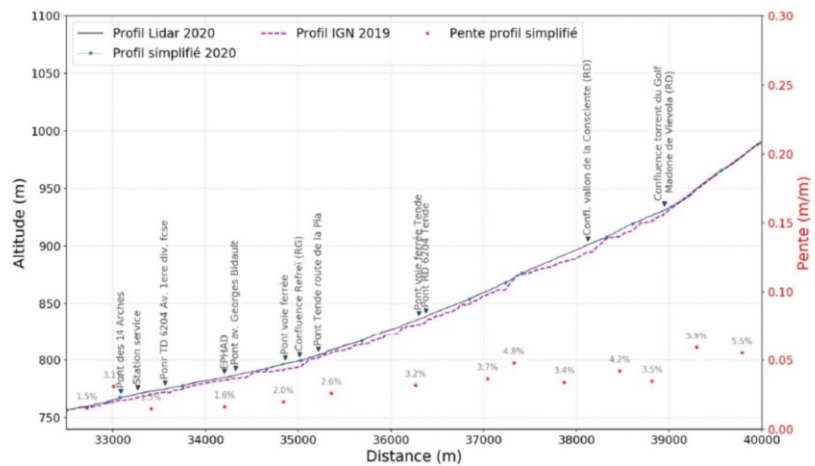
Evolution du profil en long de la Roya sur la commune de Tende

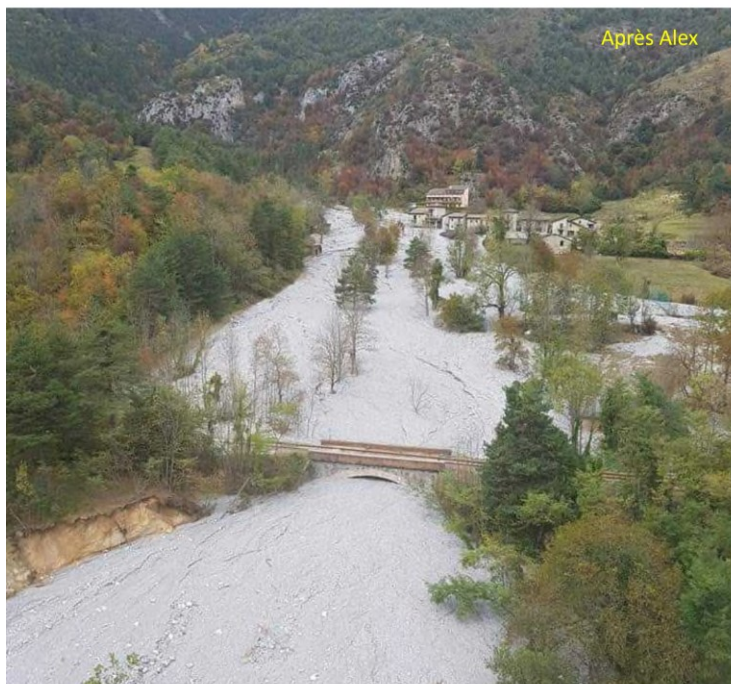
Exhaussement du lit de la Roya dans la traversée de Tende de la Roya sur la commune de Tende

Contour jaune : bande active crue Alex. Contour noir pointillé ; bande active avant crue

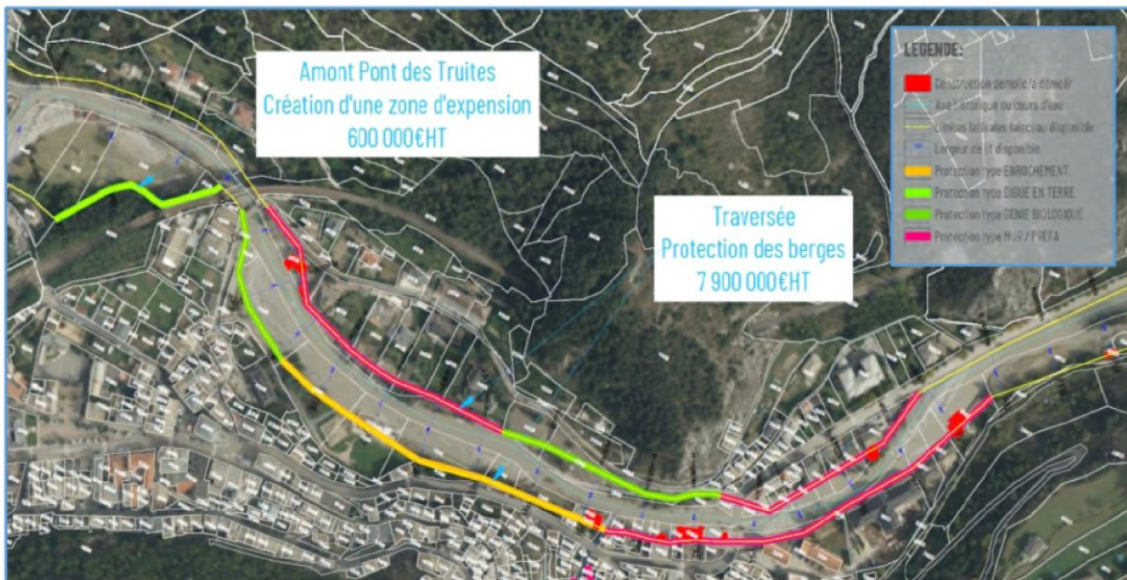
Figure 1 : Extrait du schéma d'aménagement Gemapien sur la commune de Tende

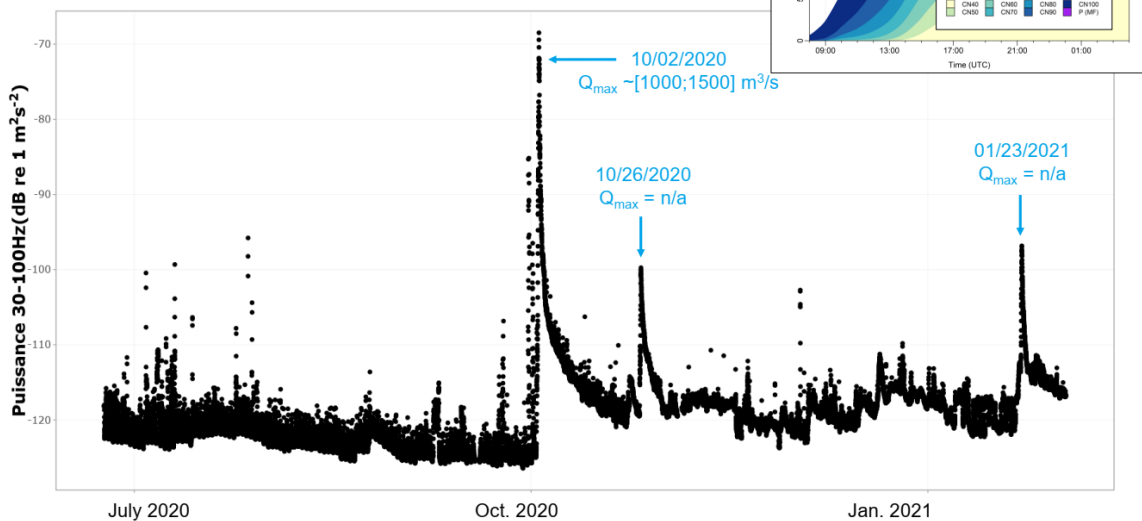
Géophone Roya du 24/06/2020 au 02/02/2021  
Et modélisation pluie-débit à Breil

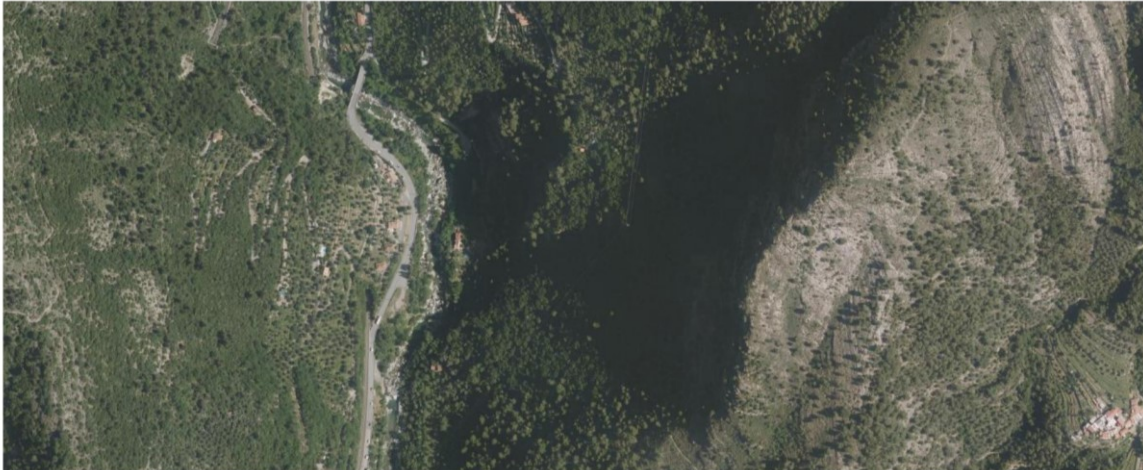
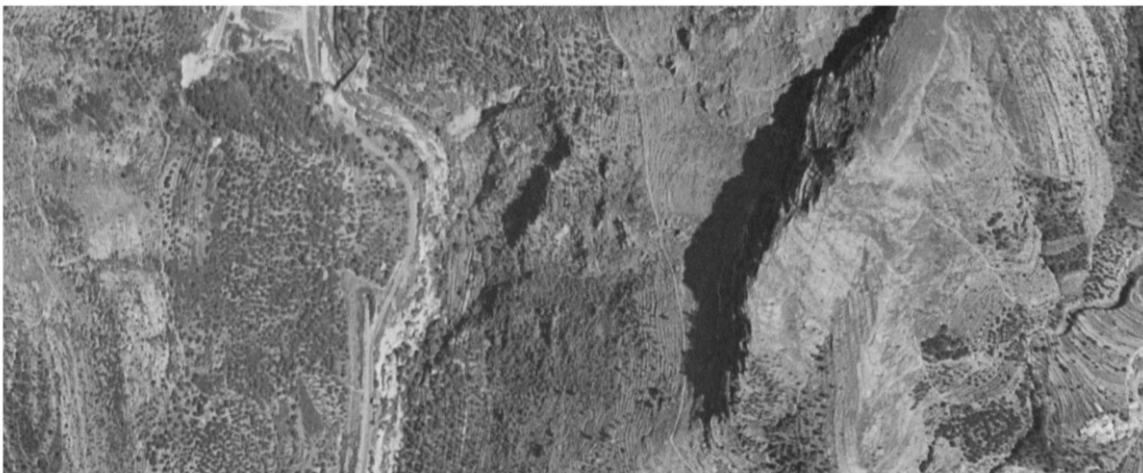
**Figure 1. Dynamique des paysages dans la vallée de la Roya entre la période 1950-1965 (a) et la période actuelle (b).** Source : IGN, service « remonter le temps », <https://remonterletemps.ign.fr/>

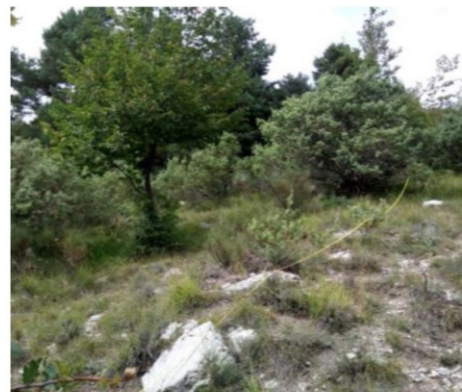
**Figure 2. Campagne de récolte de données dans la vallée de la Roya.** (a) Localisation des sites d'études. (b) Stratégie d'échantillonnage : une stratification de la zone d'étude. (c) Dispositif de collecte des données lors de la campagne de terrain (site d'étude n°65). *Source : Vignal, 2020.*

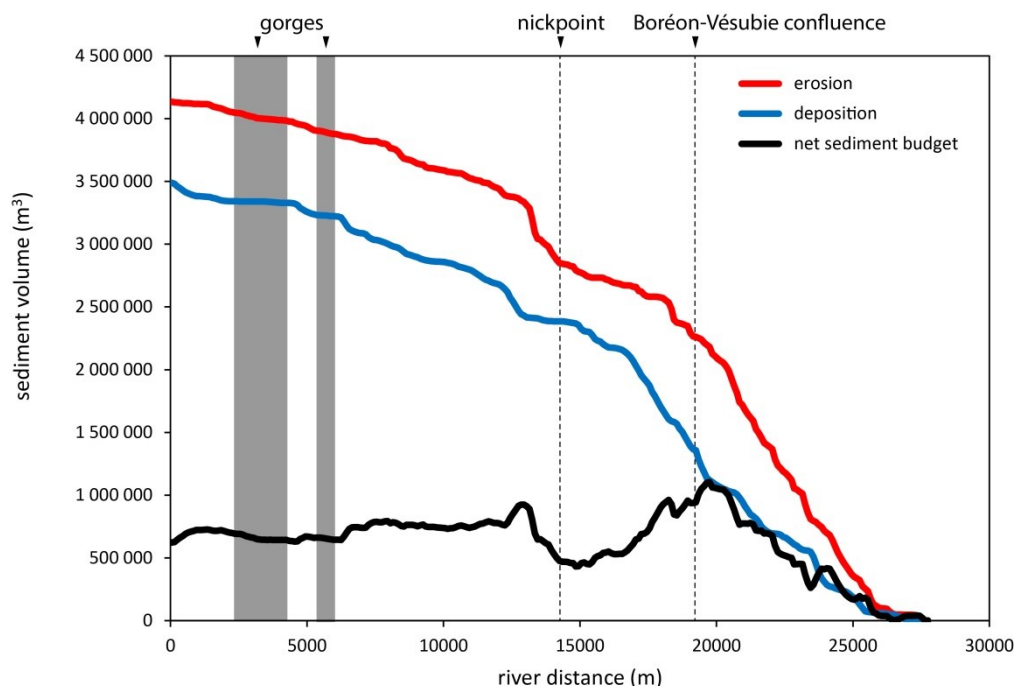
Figure 7. Cumulative volumes of sediment erosion and deposition, and cumulative net sediment budget obtained from LiDAR-based topographic differencing along the Vésubie during storm Alex; uncertainty bounds of sediment volumes are included in the thickness of lines (source: Liébault et al. in prep)

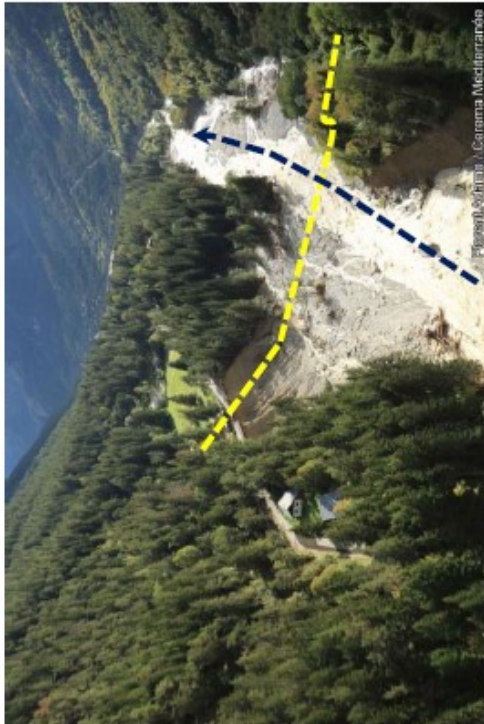
**Boréon – PT 143B – Au droit du cône de déjection du vallon Archas**

Boréon 1050 ml en amont du pont de Mayssa.  
 Cône de déjection du vallon d'Archas raboté par le Boréon. Effondrement de la berge rive gauche et coupure de la route.  
 Taux d'érosion remarquable de - 1 037 m³/ml.  
 Elargissement brutal avec largeur de lit passant de 23 à 115 m.  
 Stabilité du fond de lit au droit de l'axe du lit ante crue.

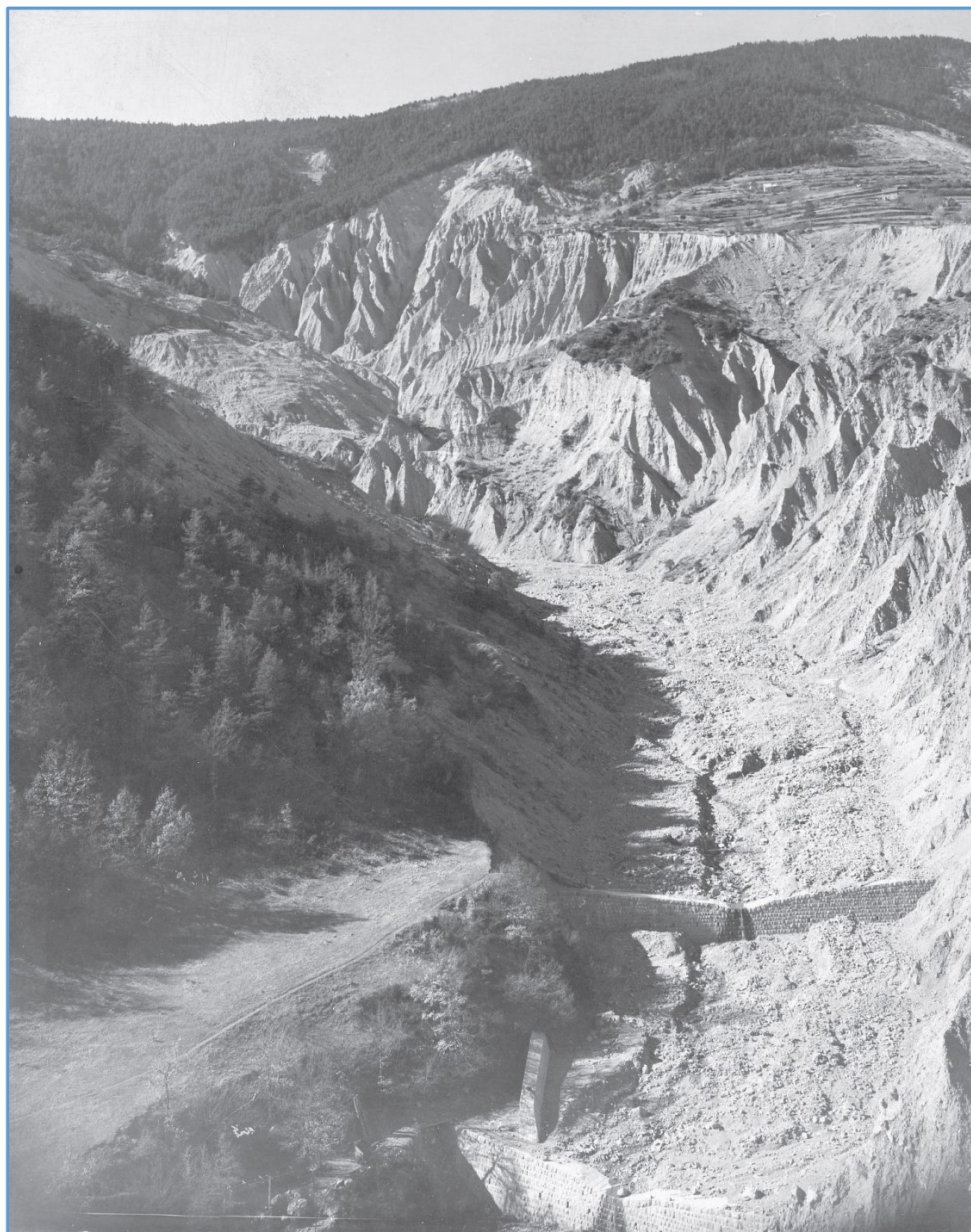
**Vue d'ensemble du bassin du Réal en amont des barrages n°3 et 4    Flekcher Mars 1938**

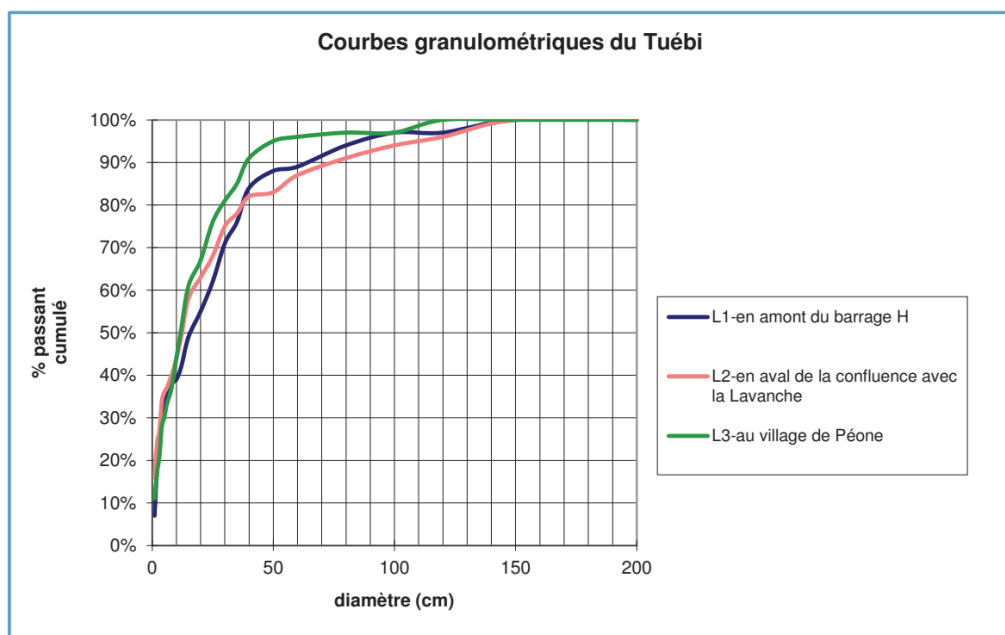
Trois échantillonnages sur le Tuébi [...] ont été réalisés.

**Figure 1- Courbes granulométriques réalisées sur le Tuébi**

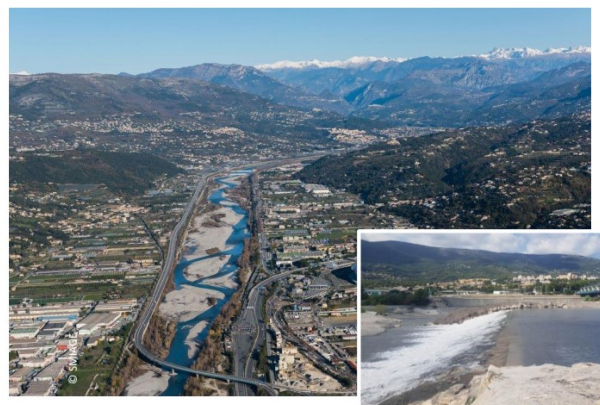
Tronçon restauré (basse vallée) et exemple de seuil

- Basse vallée du Var :
  - Endigué sur les deux berges
  - Extraction de granulats (~50 Mm<sup>3</sup>, 1940-1980)
  - Incision (jusqu'à 8 m)
  - 11 seuils tous les 1 km (1970-80)
  - 2 seuils détruits en 1994 (Q50-Q100)
- Restauration :
  - 3 seuils abaissés entre 2009 et 2018

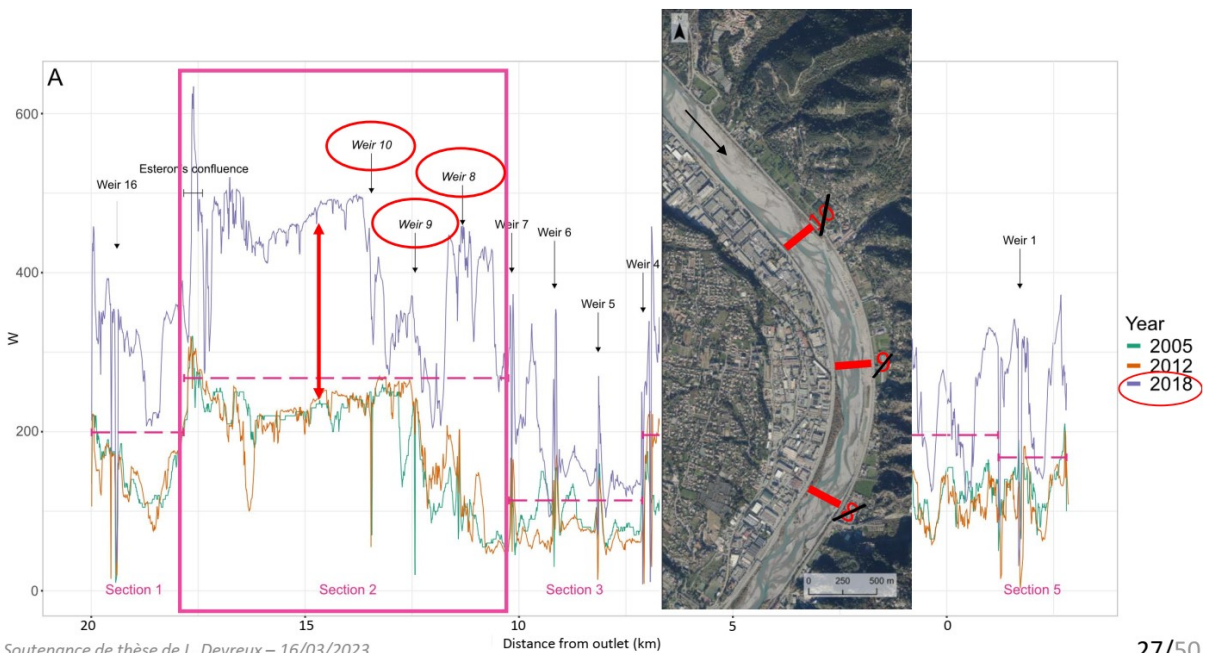
- Évolution longitudinale progressive au fur et à mesure des abaissements de seuils
- Bande active **plus large** et morphologie en tresses sur certaines sections
