Les bassins versants maralpins face au changement: tempête Alex, changement climatique et pressions anthropiques

LES BASSINS VERSANTS MARALPINS FACE AUX CHANGEMENTS :
TEMPÊTE ALEX, CHANGEMENT CLIMATIQUE ET PRESSIONS ANTHROPIQUES

Vallée de la Roya et de la Vésubie – Haut-Pays Niçois

Livret de figures

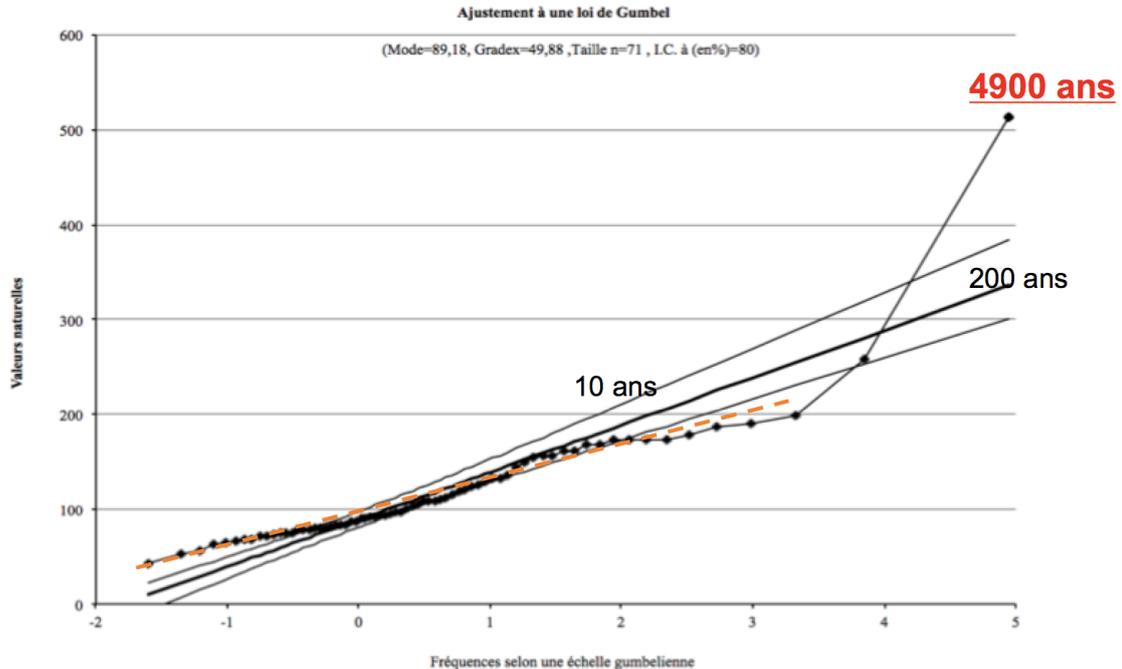
Calcul de **périodes de retour** de pluies extrêmes quotidiennes.

Evènement du 2 octobre 2020 (513 mm à St Martin Vésubie).

Ajustement à une loi de Gumbel à partir de **trois postes** de montagne

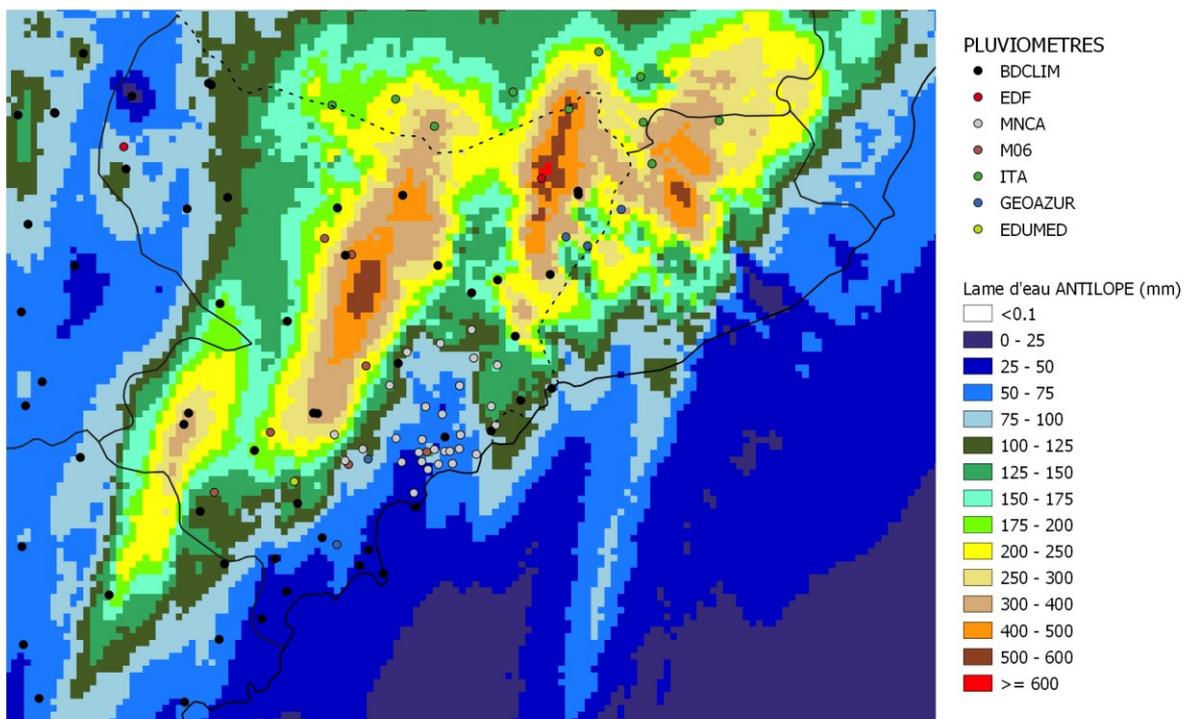
Lame d'eau ANTILOPE du 2 octobre 2020 6h UTC au 3 octobre 2020 6h UTC
calculée à partir de l'ensemble des données pluviométriques disponibles
(BDCLIM de Météo-France et réseaux complémentaires)

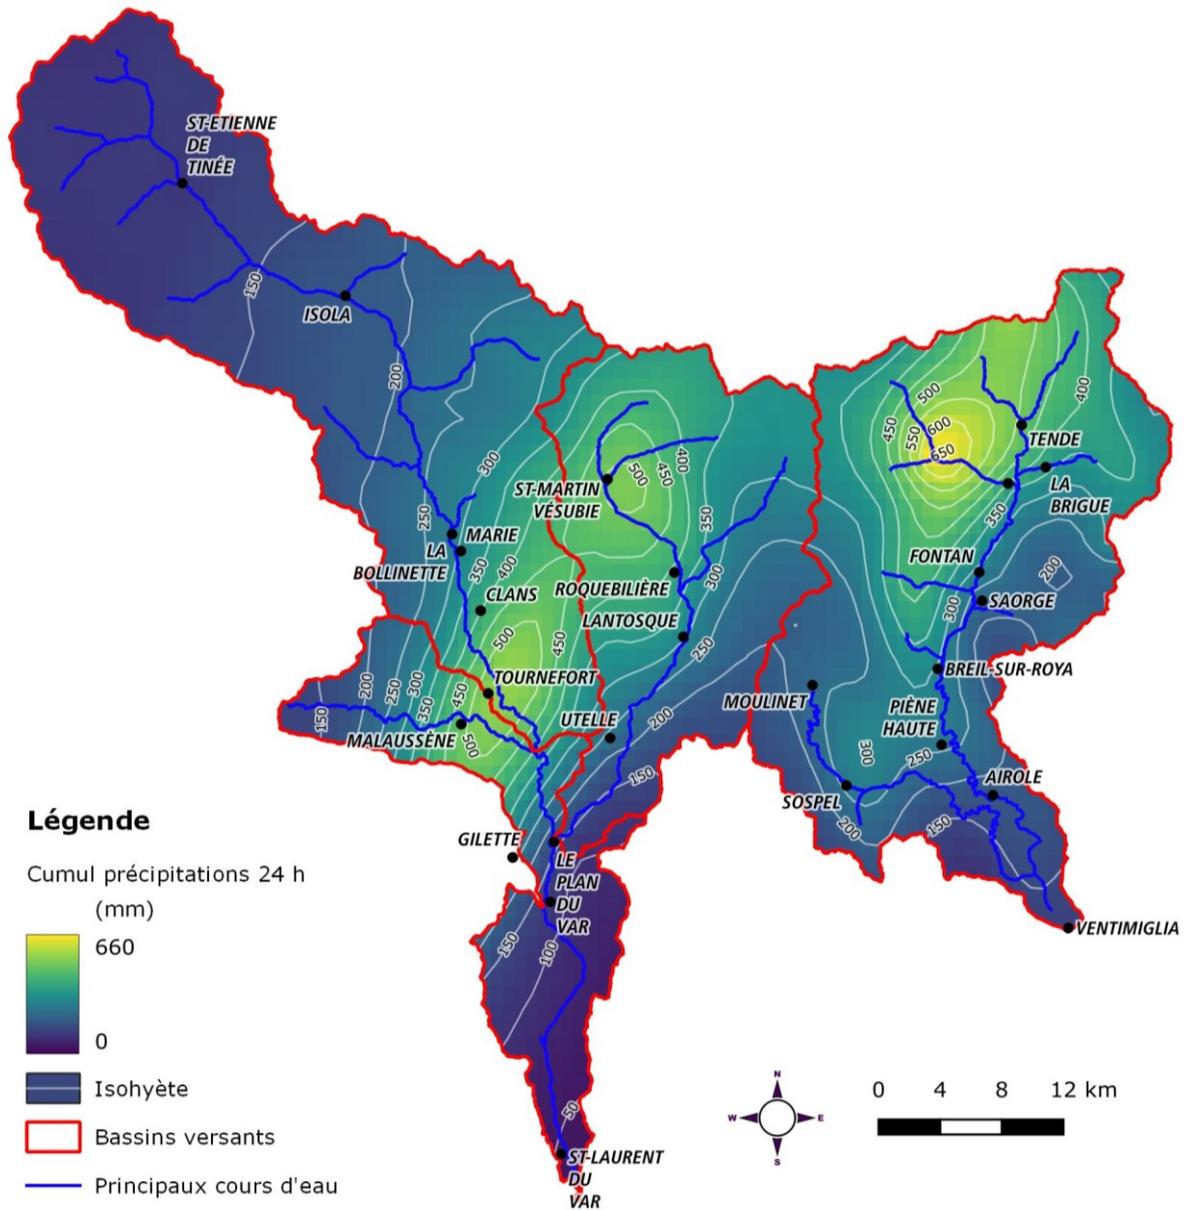
Bassins de la Tinée, de la Vésubie, de la Roya et Var aval. Cumul 24 h de précipitations. Données METEO France ANTILOPE. 02/10/2020 06h00 au 03/10/2020 06h00 UTC (Source : données Météo France).

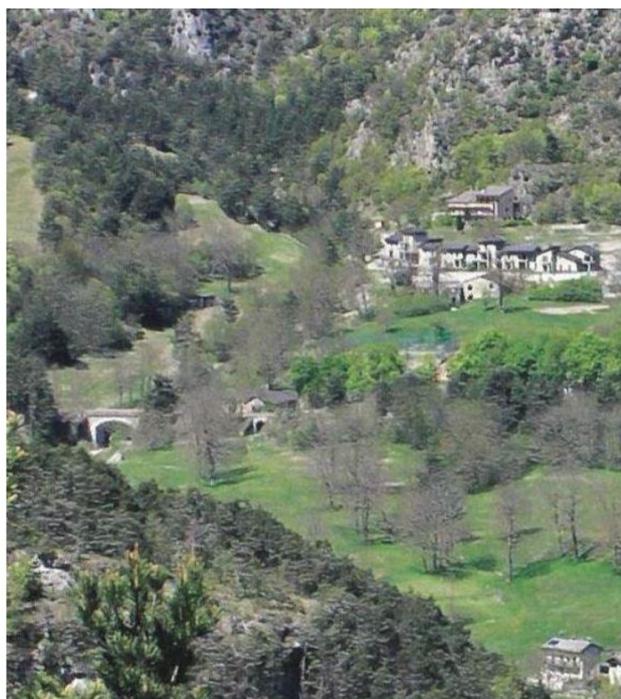
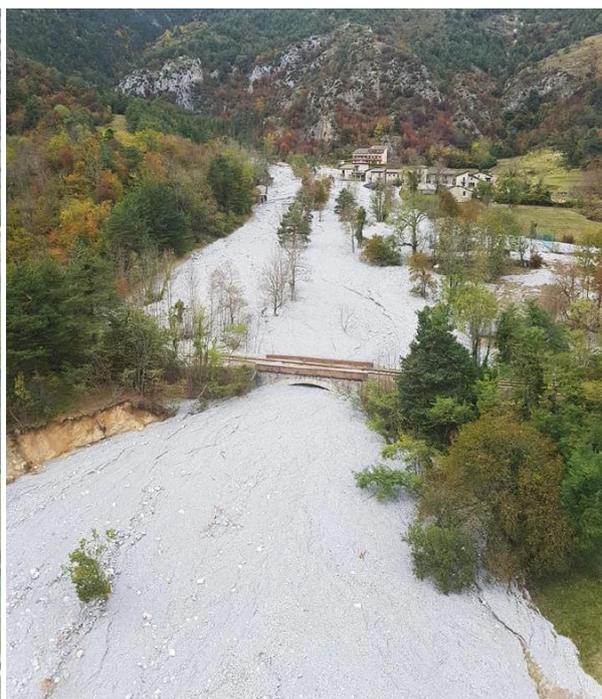
Le lit de la Roya amont à proximité de la Madone de Véivola. En haut : le cône de déjection engravé en amont du pont SNCF (source : V. KOULINSKI, 07/11/2020). En bas : le cône de déjection engravé au niveau du pont SNCF avant la crue (à gauche, source OBNF/RTM) ; après la crue, le 13 oct. 2020 (à droite, source : ONF-RTM).

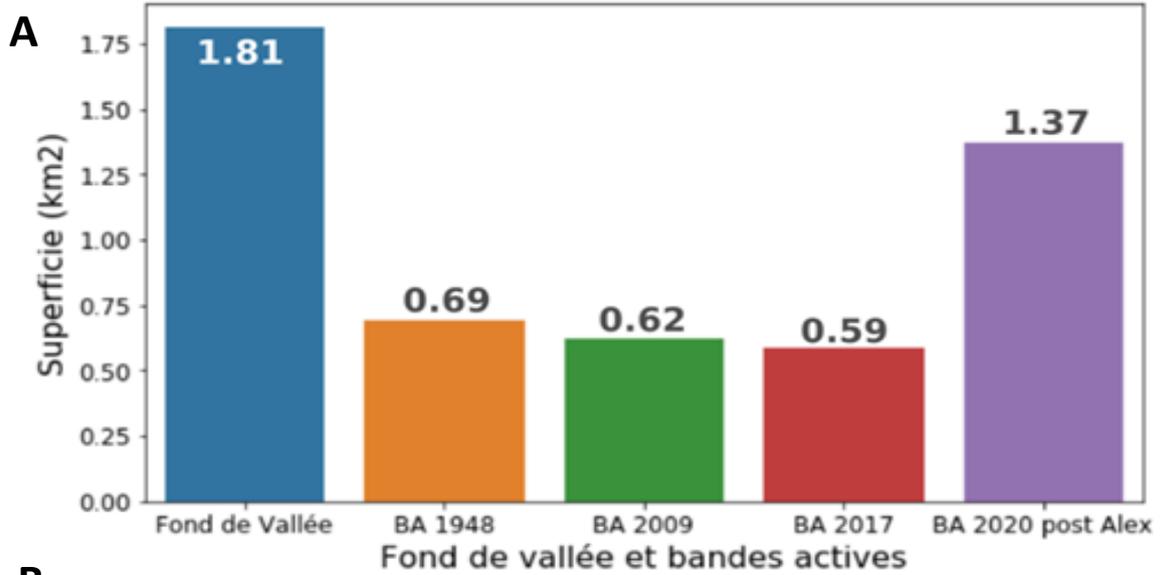
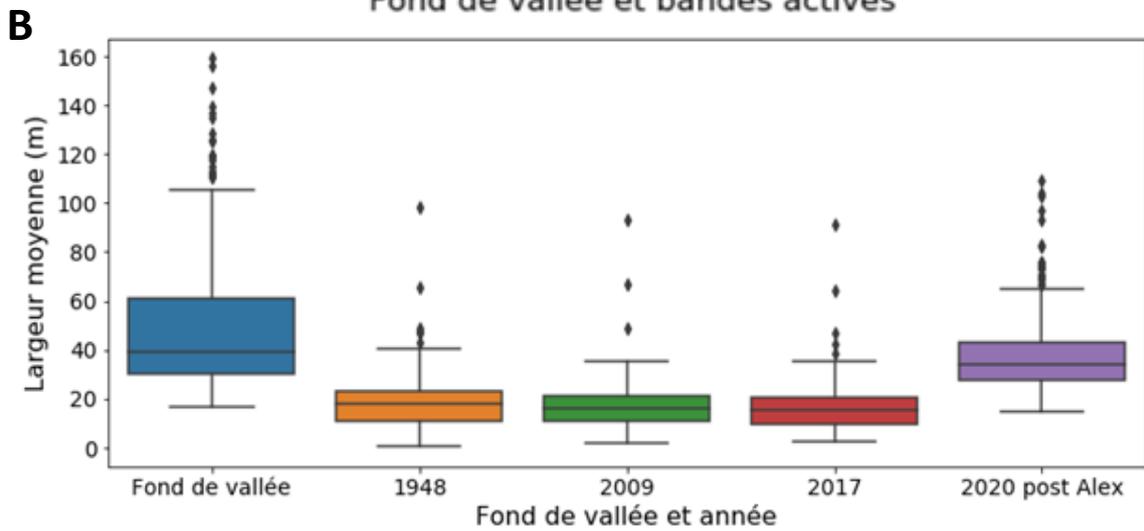
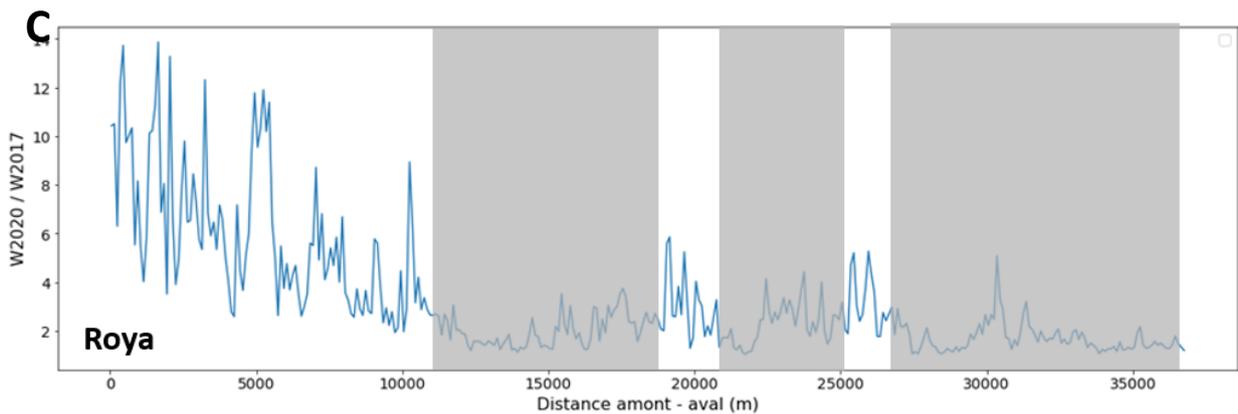
(A) Évolution des surfaces actives (BA) entre 1948 et 2020 sur l'ensemble du linéaire étudié de la Roya Les valeurs de surface du fond de vallée (en km²) sont également indiquées. (B) Évolution de la largeur de la bande active de la Roya entre 1948 et 2020 Les valeurs de largeur du fond de vallée sont également indiquées. (C) Gradient longitudinal du ratio d'expansion de la crue (W2020/W2017).

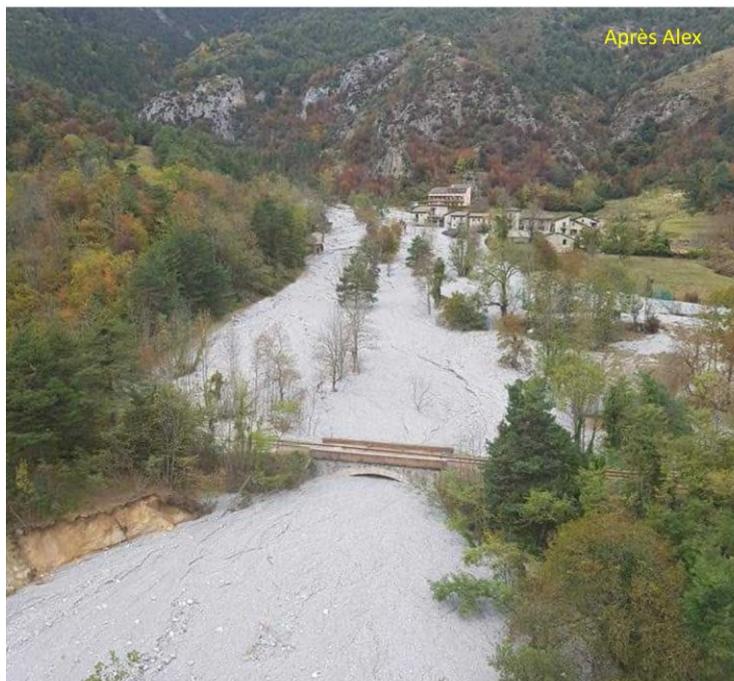
Exhaussement du lit de la Roya dans la traversée de Tende de la Roya sur la commune de Tende

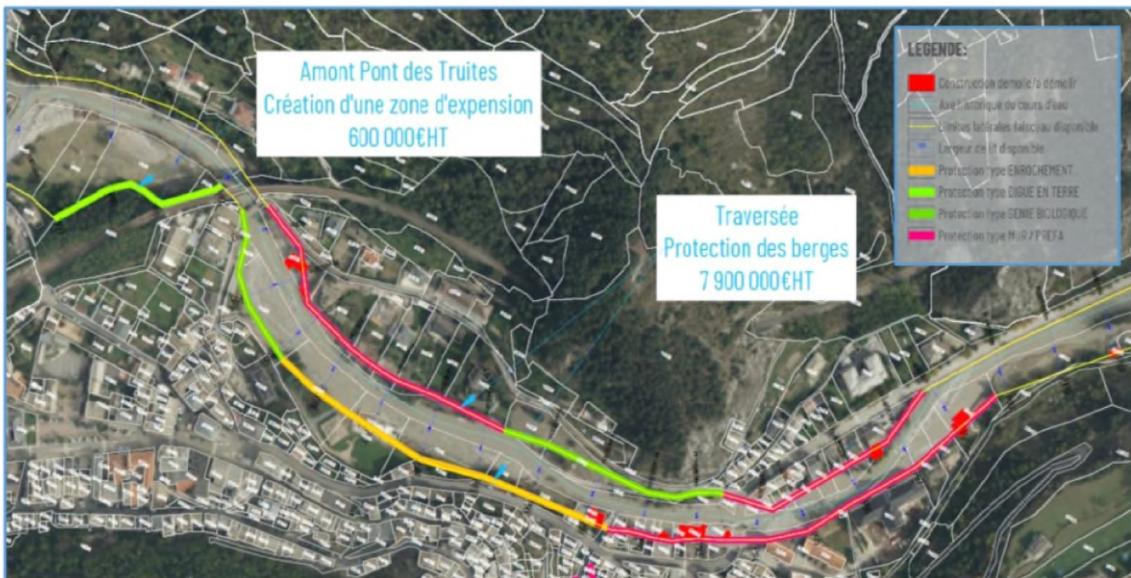
Figure 1 : Extrait du schéma d'aménagement Gemapien sur la commune de Tende

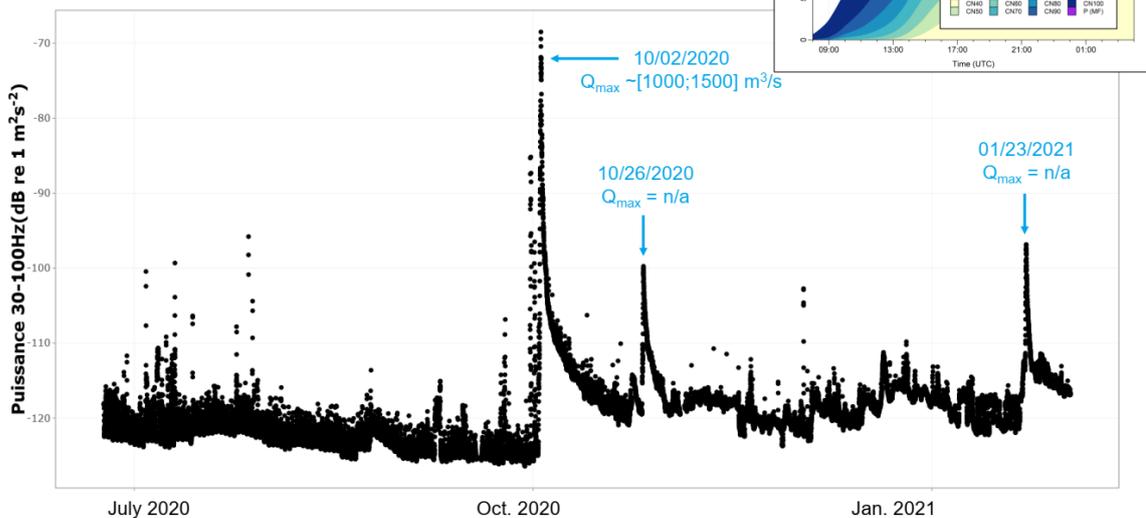
Géophone Roya du 24/06/2020 au 02/02/2021
Et modélisation pluie-débit à Breil

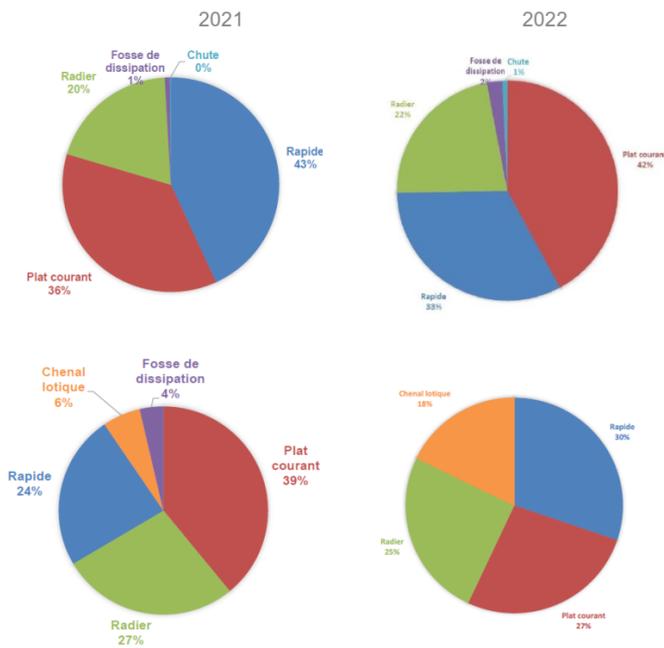
MORPHO (STATIONS FONTAN -> BREIL)

- Aval Fontan**
- Pas d'évolution significative 22/21
 - Pas de colmatage
 - SGF : 2% (+71%/2021)
 - Débit plus faible en 2022
 - Lmoy : -2m
 - Pfd my : -0,1 m

- Amont Breil**
- Chenaux lotiques mieux représentés en 22/ Plats courants
 - Réduction du %CF (accessoires sur tous les faciès), et Aug° PF
 - SGF : 3% (-70%)
 - Débit plus faible en 2022
 - Lmoy : -1,5m
 - Pfd my : -0,2 m

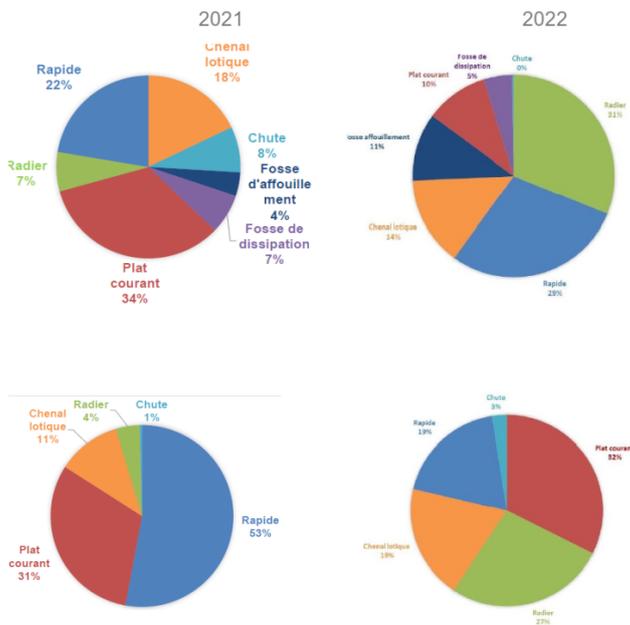
MORPHO (STATIONS TCC BREIL)

En débit naturel

- TCC amont**
- Débit par les EVC en 2021, par le barrage en 2022 (+10m)
 - ↗Radier
 - SGF : 4% (-5%/2021)
 - La station « retrouve » ses faciès

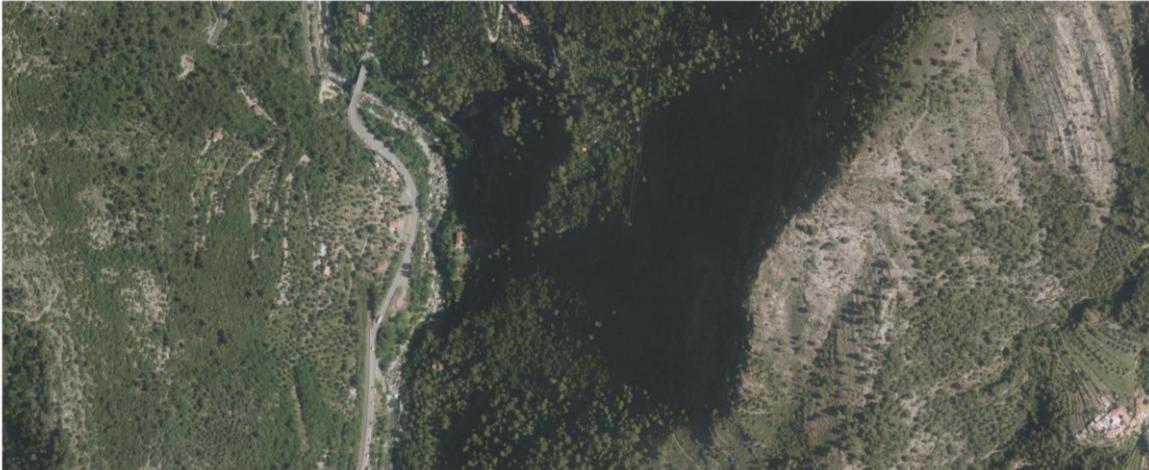
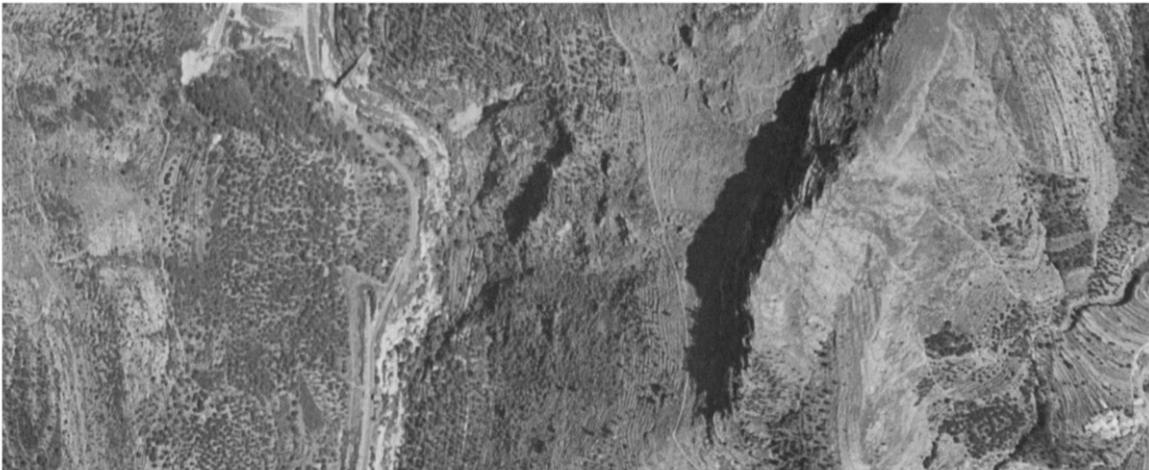
Figure 1. Dynamique des paysages dans la vallée de la Roya entre la période 1950-1965 (a) et la période actuelle (b). Source : IGN, service « remonter le temps », <https://remonterletemps.ign.fr/>

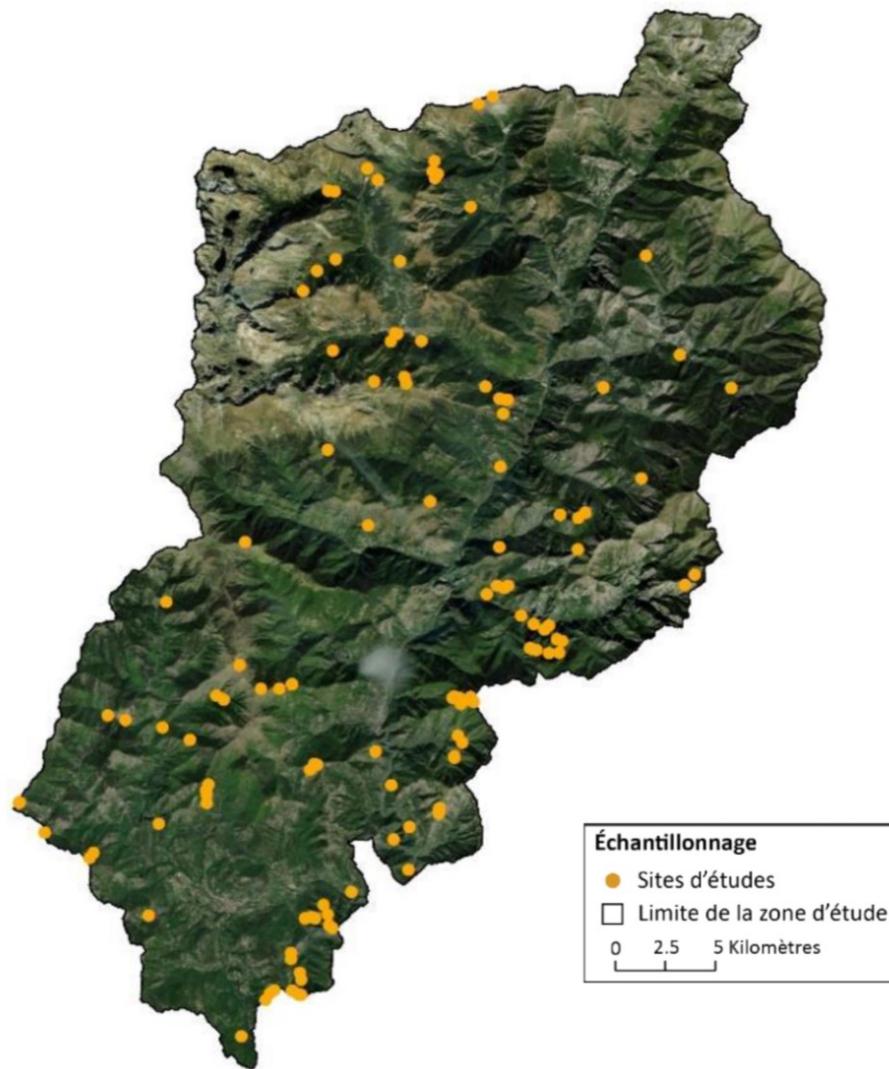
Figure 2. Campagne de récolte de données dans la vallée de la Roya. (a) Localisation des sites d'études. (b) Stratégie d'échantillonnage : une stratification de la zone d'étude. (c) Dispositif de collecte des données lors de la campagne de terrain (site d'étude n°65). *Source : Vignal, 2020.*

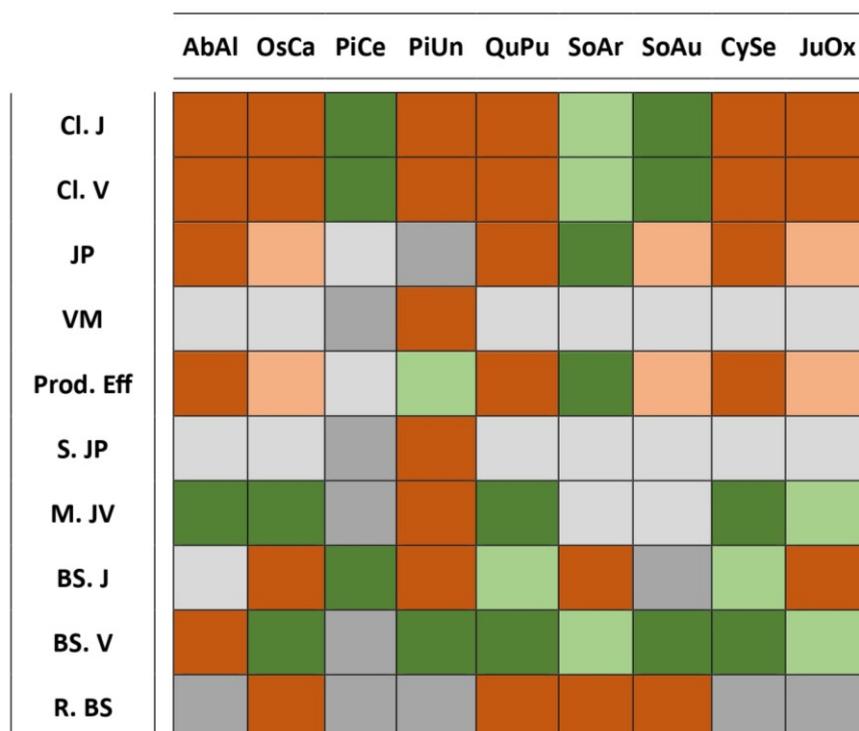
Figure 3. Synthèse de la comparaison de la structure et de la dynamique de population entre les populations qui ne sont pas considérées comme vulnérables et les populations vulnérables. *Cl. J* : Nombre total de jeunes individus. *Cl. V* : Nombre total d'individus âgés. *JP* : Nombre de jeunes pousses. *VM* : Nombre d'individus morts. *Prod. Eff* : Production effective de la population. *S. JP* : Taux de survie des jeunes pousses. *M. JV* : Taux de mortalité des individus. *BS. J* : Taux de jeunes individus sains. *BS. V* : Taux d'individus âgés sains. *R. BS* : Taux de résilience des individus. *Source* : *Signal*, 2020.

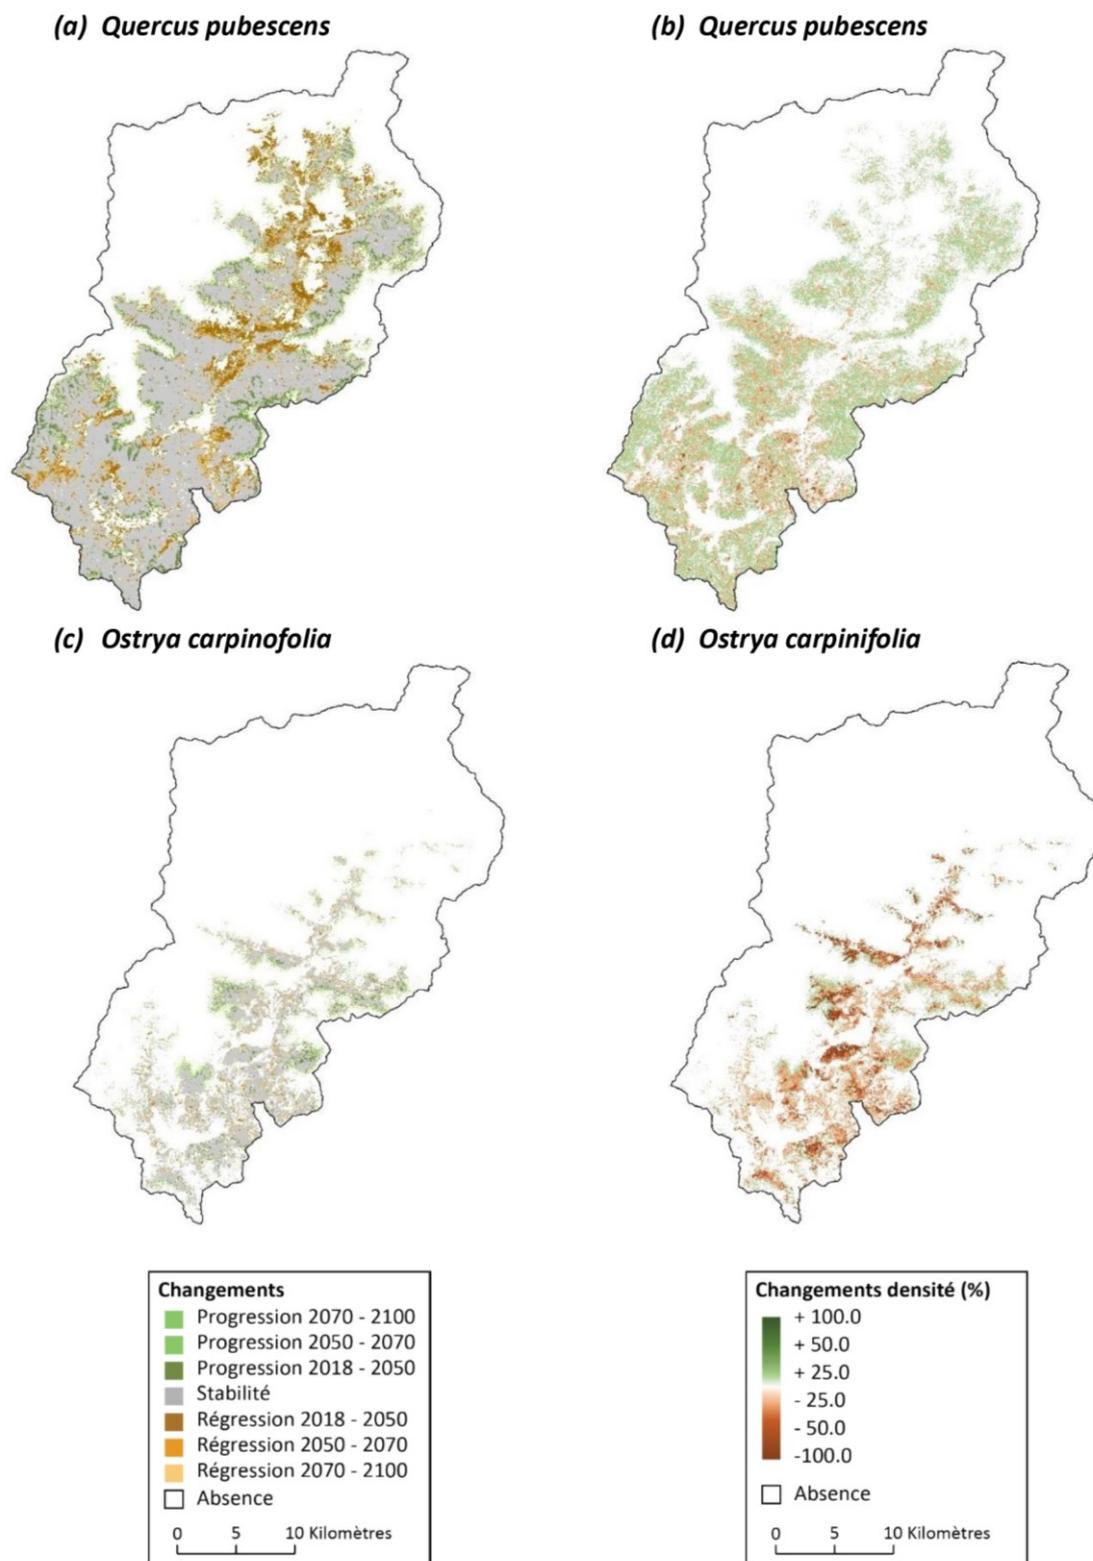
Figure 4. Changements de la répartition et de la densité de deux espèces dans la vallée de la Roya aux trois horizons temporels étudiés selon le scénario RCP4.5 pour (a) et (b) et selon le scénario RCP8.5 pour (c) et (d). Source : Vignal, 2020.

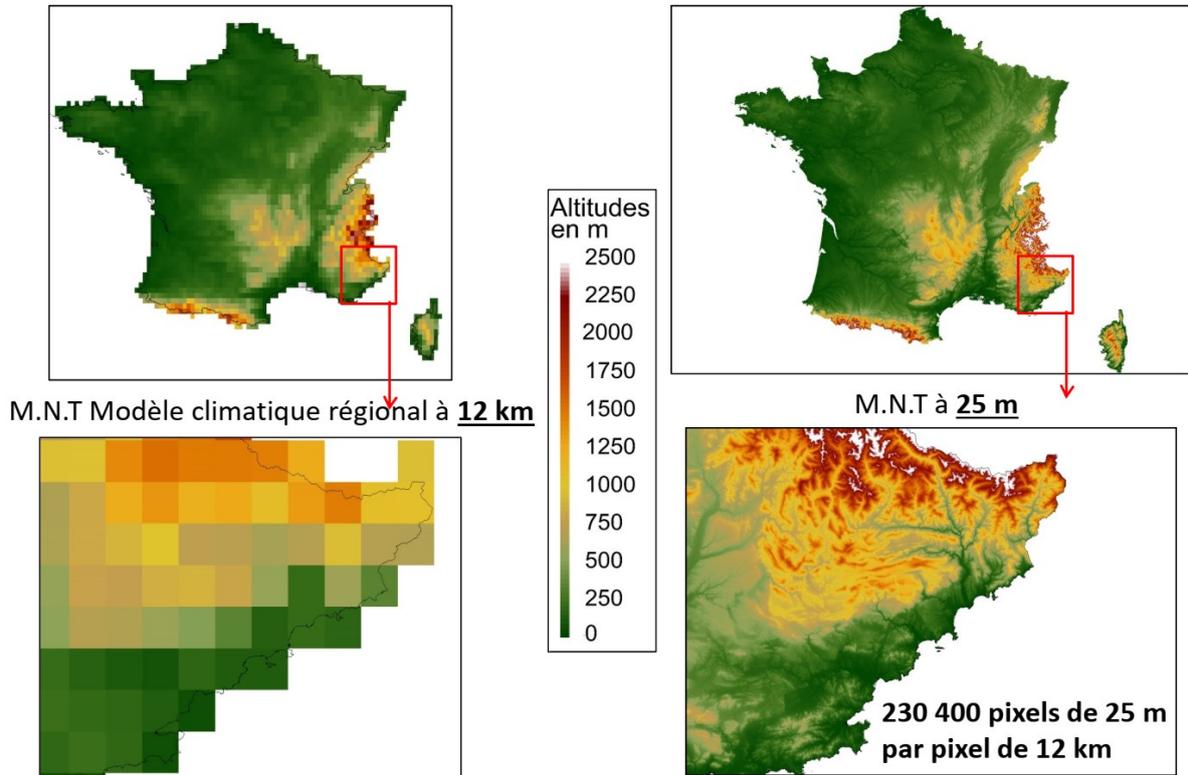
Création d'information à fine échelle spatiale par downscaling statistique

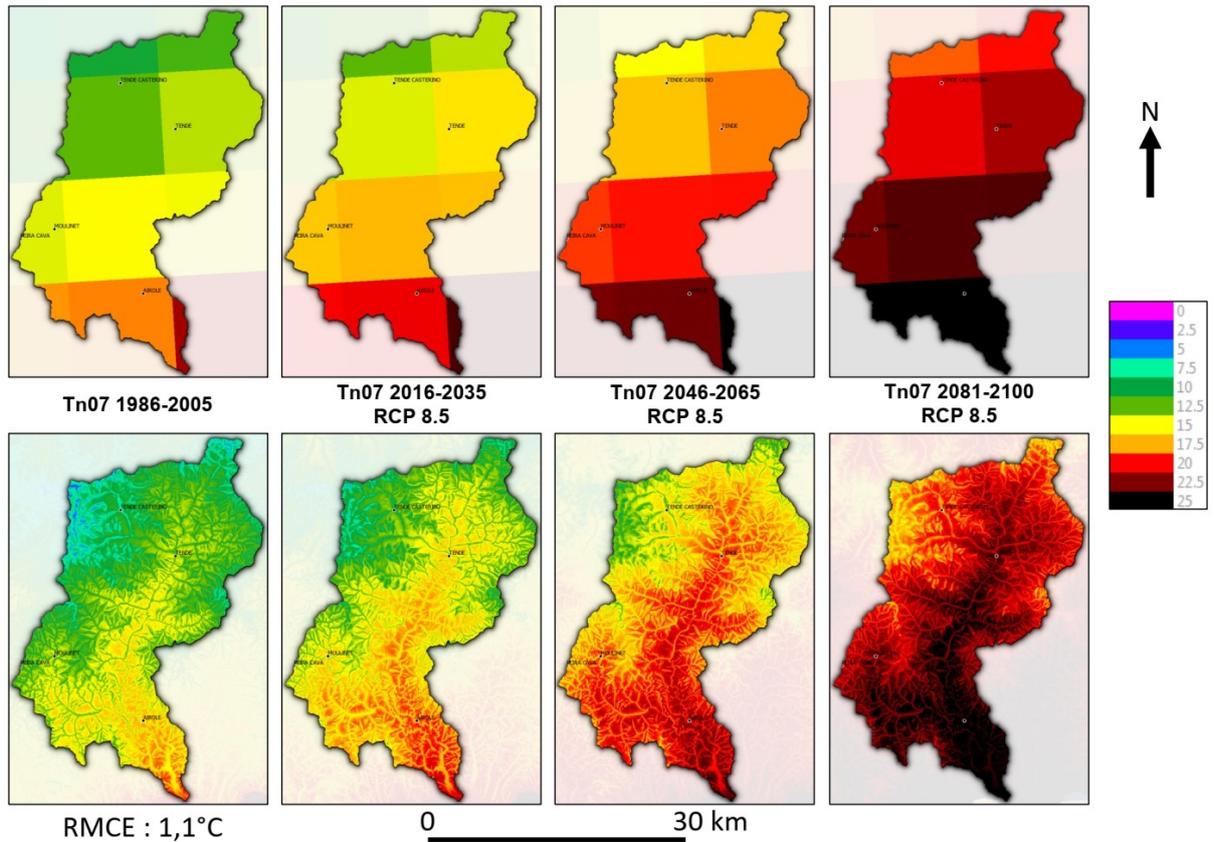
Températures minimales de juillet en °C à 25 m après downscaling statistique sur le modèle REGCM4

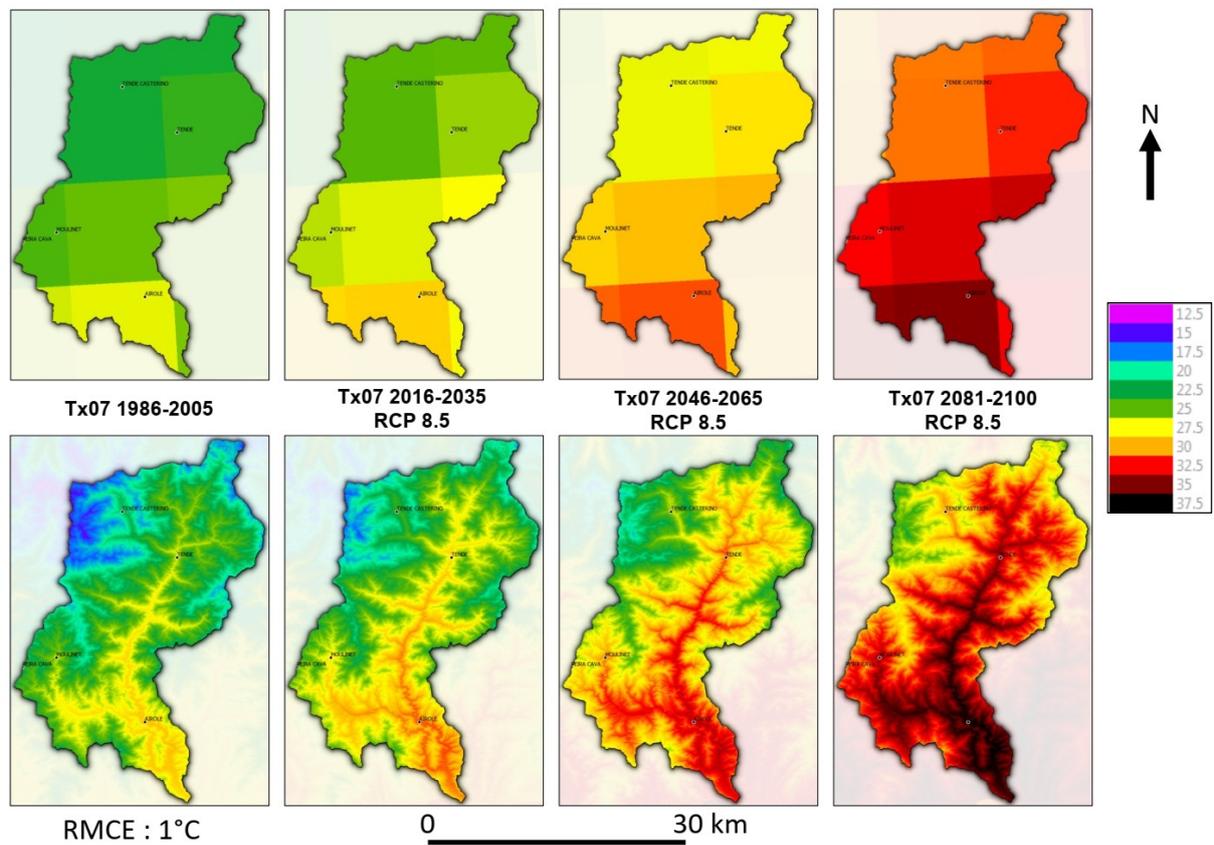
Températures maximales de juillet en °C à 25 m après downscaling statistique sur le modèle REGCM4

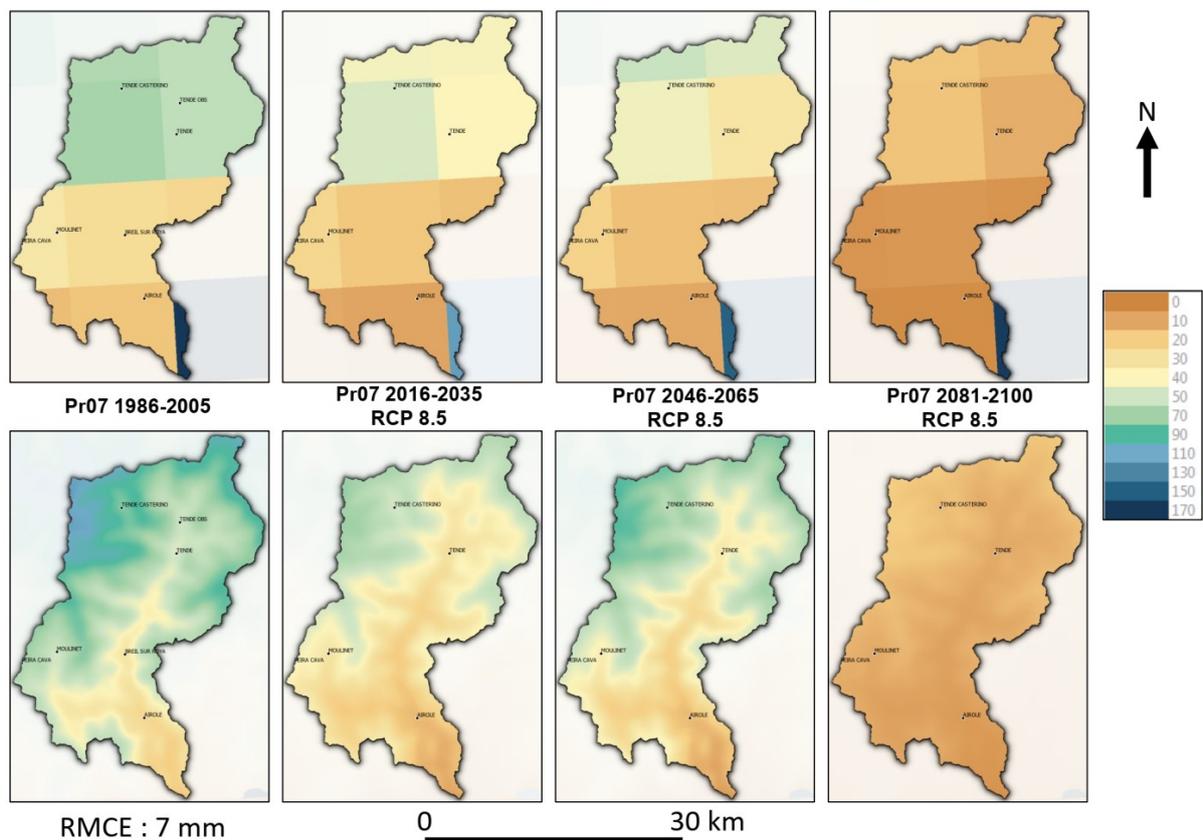
Précipitations de juillet en mm à 25 m après downscaling statistique sur le modèle REGCM4

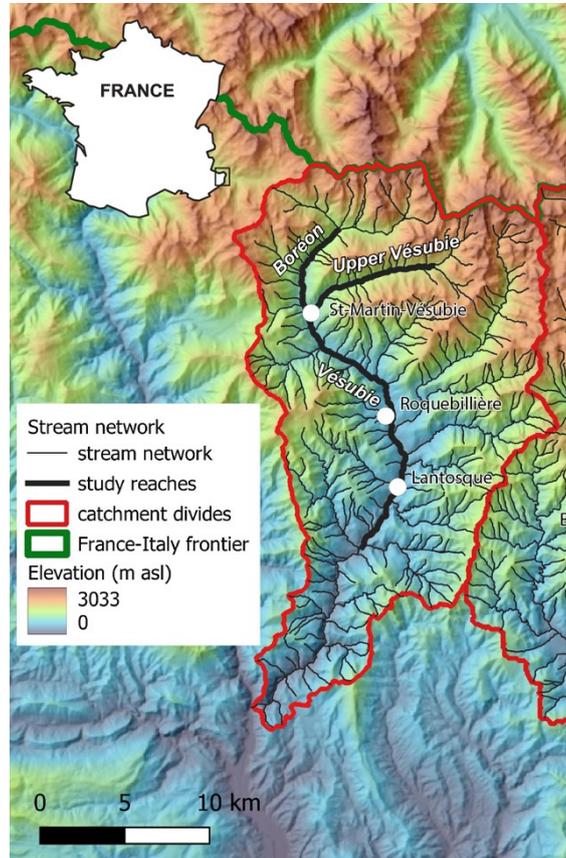
Figure 1. Localisation du linéaire d'étude de l'impact morphologique de la tempête Alex dans le bassin versant de la Vésubie (© F. Liébault)

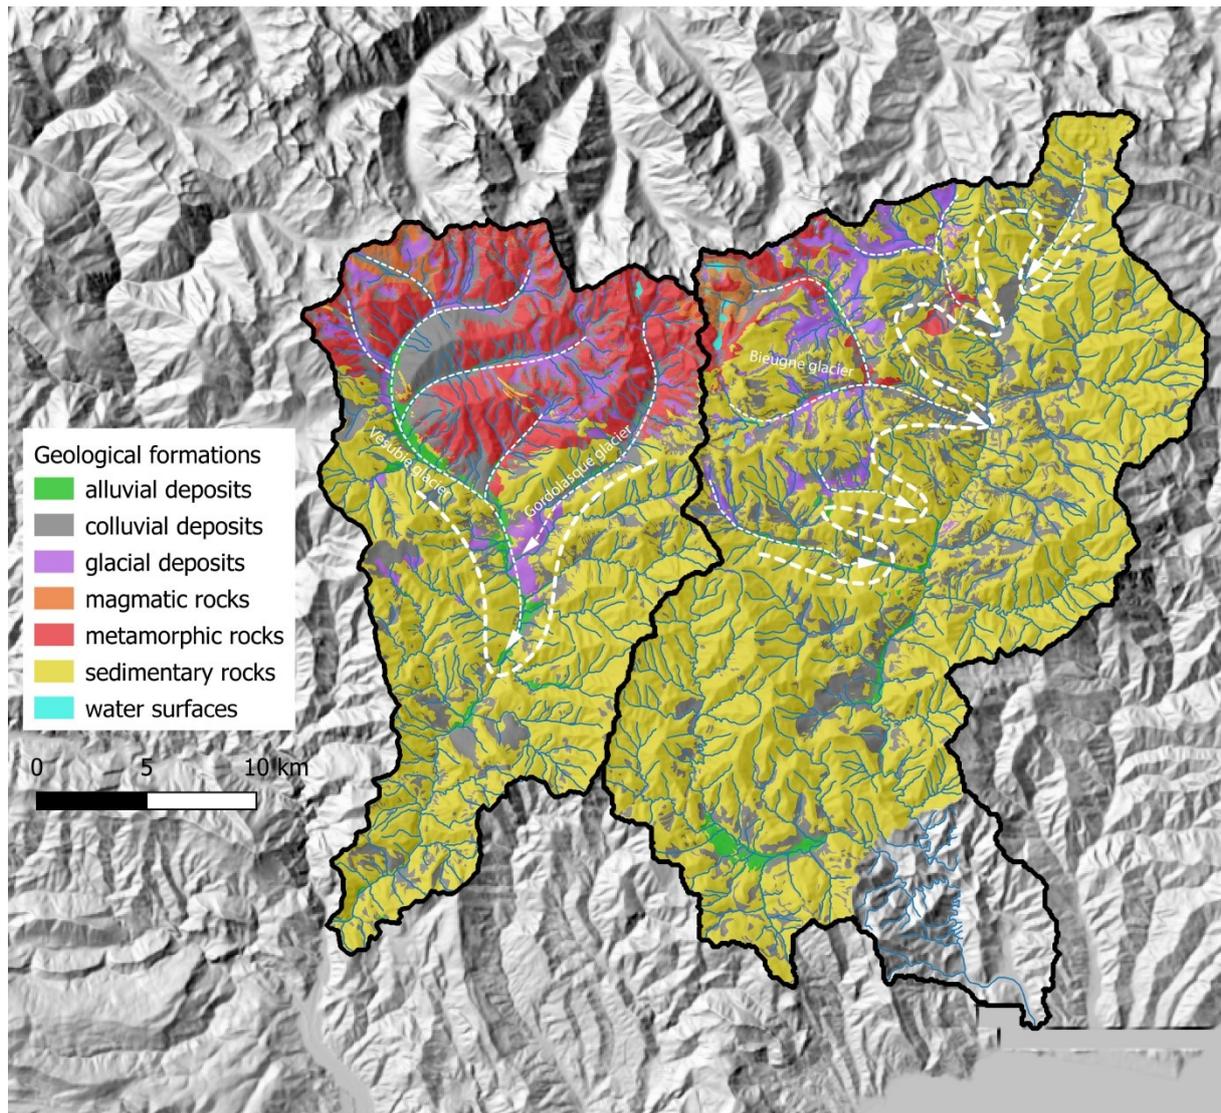
Figure 2. Geology and glacial imprints of the Roya and Vésubie catchments; geological formations classified from 1/50 000 digital geological maps from BRGM (BD Charm-50); maximum glacier extensions during the Würm (white dotted lines) adapted from Julian 1997 (Liébault et al., in prep)

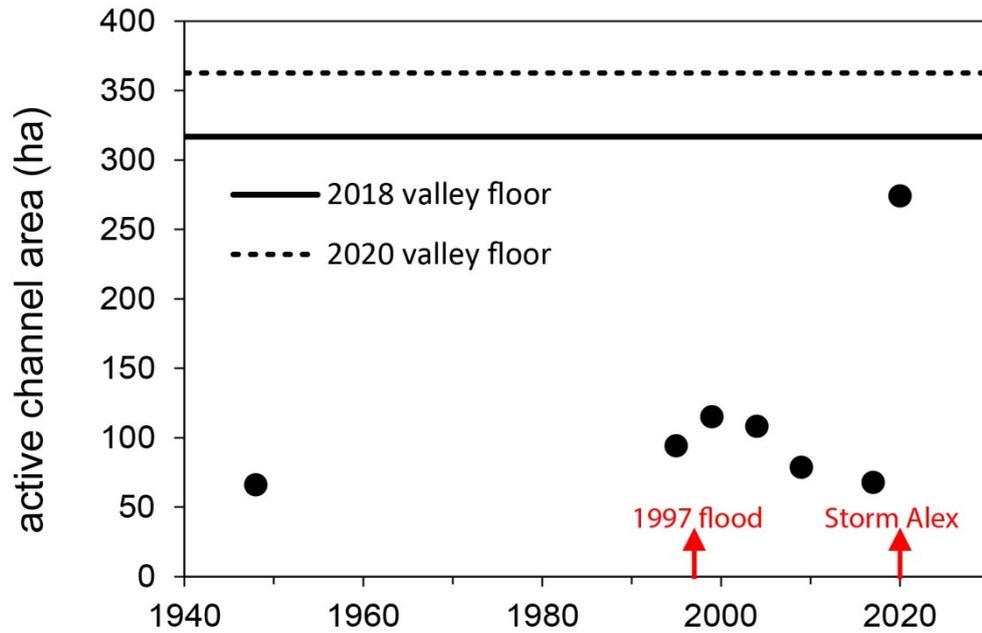
Figure 3. Evolution de la surface de bande active de la Vésubie depuis 1948 (Liébault et al., 2022)

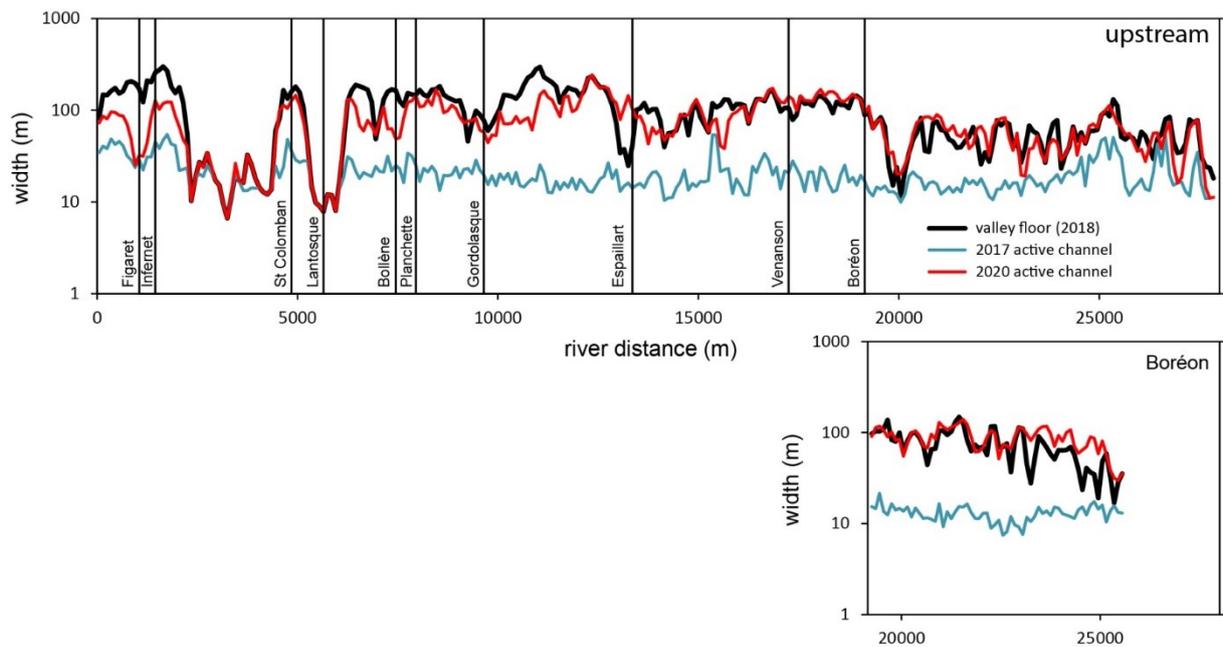
Figure 4. Gradient longitudinal de l'expansion de bande active post-Alex sur la Vésubie (Liébault et al., 2022)

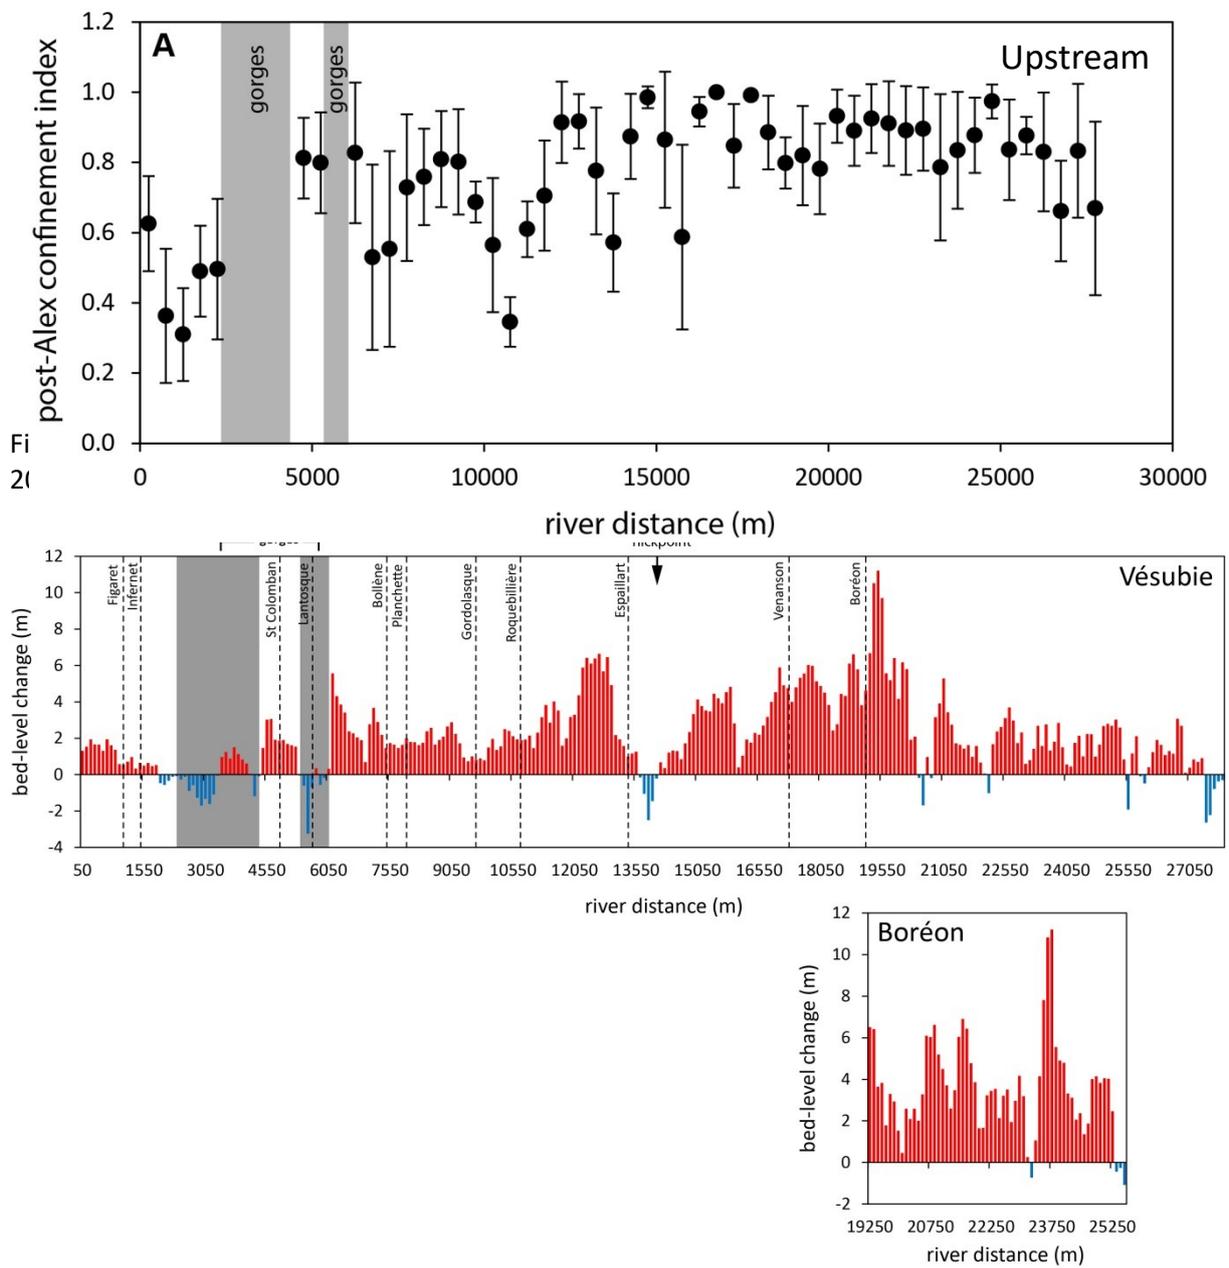
Figure 6. Bed-level changes of the Vésubie after storm Alex obtained from topographic differencing of LiDAR DEMs; aggradation in red and incision in blue; vertical dotted lines correspond to main tributary confluences; gorges are represented in grey; the back arrow corresponds to a major nickpoint in the long profile, with a local slope increase (source: Liébault et al. in prep)
