Les bassins versants maralpins face au changement: tempête Alex, changement climatique et pressions anthropiques

LES BASSINS VERSANTS MARALPINS FACE AUX CHANGEMENTS :
TEMPÊTE ALEX, CHANGEMENT CLIMATIQUE ET PRESSIONS ANTHROPIQUES

Vallée de la Roya et de la Vésubie – Haut-Pays Niçois

Livret de figures

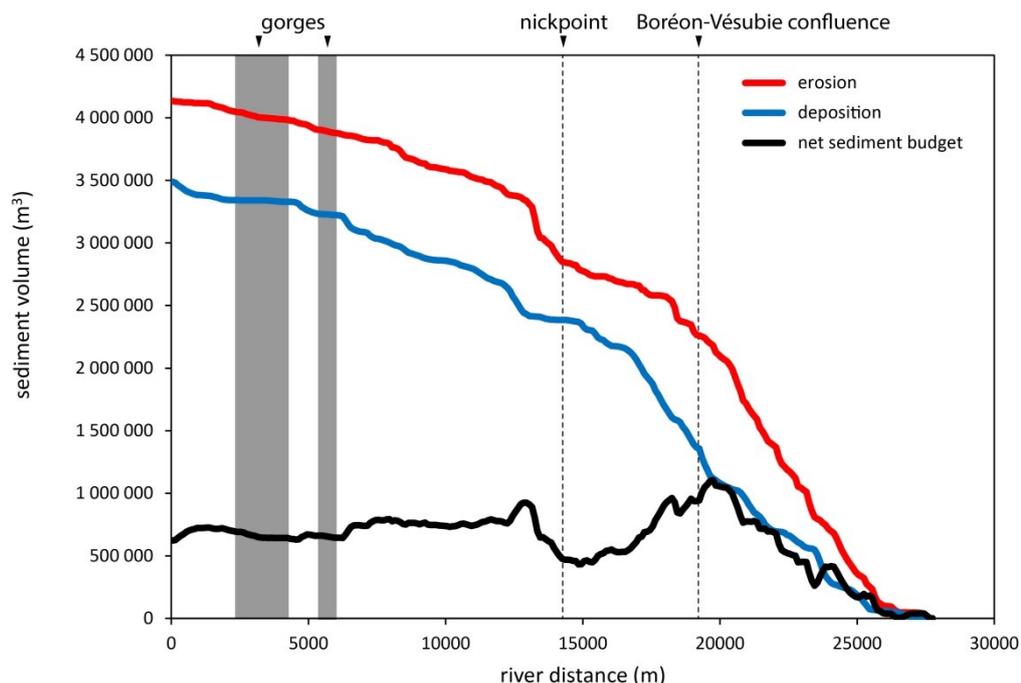
Figure 7. Cumulative volumes of sediment erosion and deposition, and cumulative net sediment budget obtained from LiDAR-based topographic differencing along the Vésubie during storm Alex; uncertainty bounds of sediment volumes are included in the thickness of lines (source: Liébault et al. in prep)

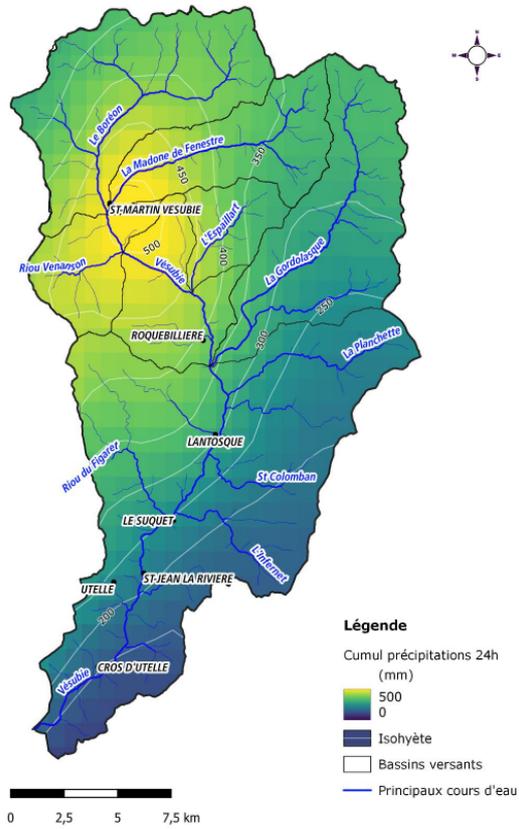
Figure 9 : Cumul pluviométrique sur 24h sur le bassin versant de la Vésubie (Source : d'après la lame d'eau ANTILOPE réanalysée de METEO France, 02/10/2020 07h00 au 03/10/2020 06h00 UTC)

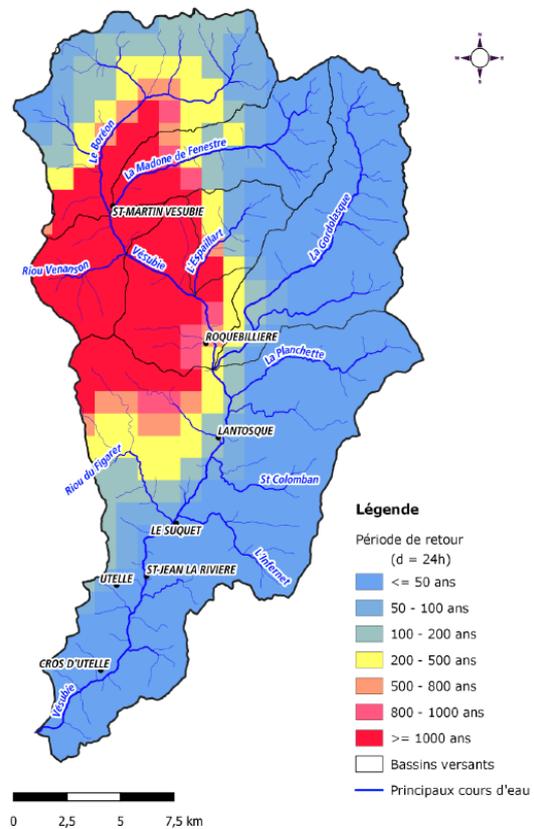
Figure 10 : Période de retour des précipitations sur le bassin versant de la Vésubie pour une durée d'analyse de 24h (Source : d'après les données INRAE : méthode AIGA de comparaison aux quantiles de pluie SHYREG, périodes de retour calculées à partir de la lame d'eau ANTILOPE réanalysée de METEO France)

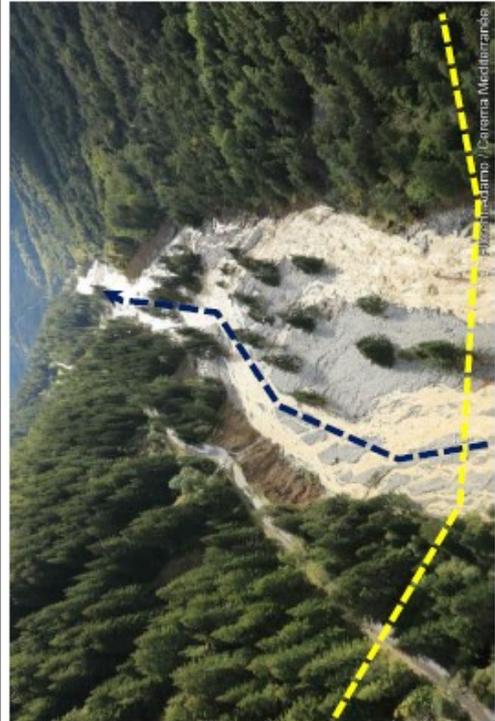
Boréon – PT 131 – 600 ml en amont du cône du vallon Archas

Boréon 600 ml en amont du précédent profil en travers affiché.
 Engrèvement du lit remarquable compris entre 10,0 et 12,9 m, soit une hauteur de respirations de 2,9 m. Hauteur des dépôts liée à la contraction du lit au niveau du cône du vallon d'Archas (cf. § 5.5.2).
 Elargissement brutal du lit avec largeur passant de 15 m à 105 m.

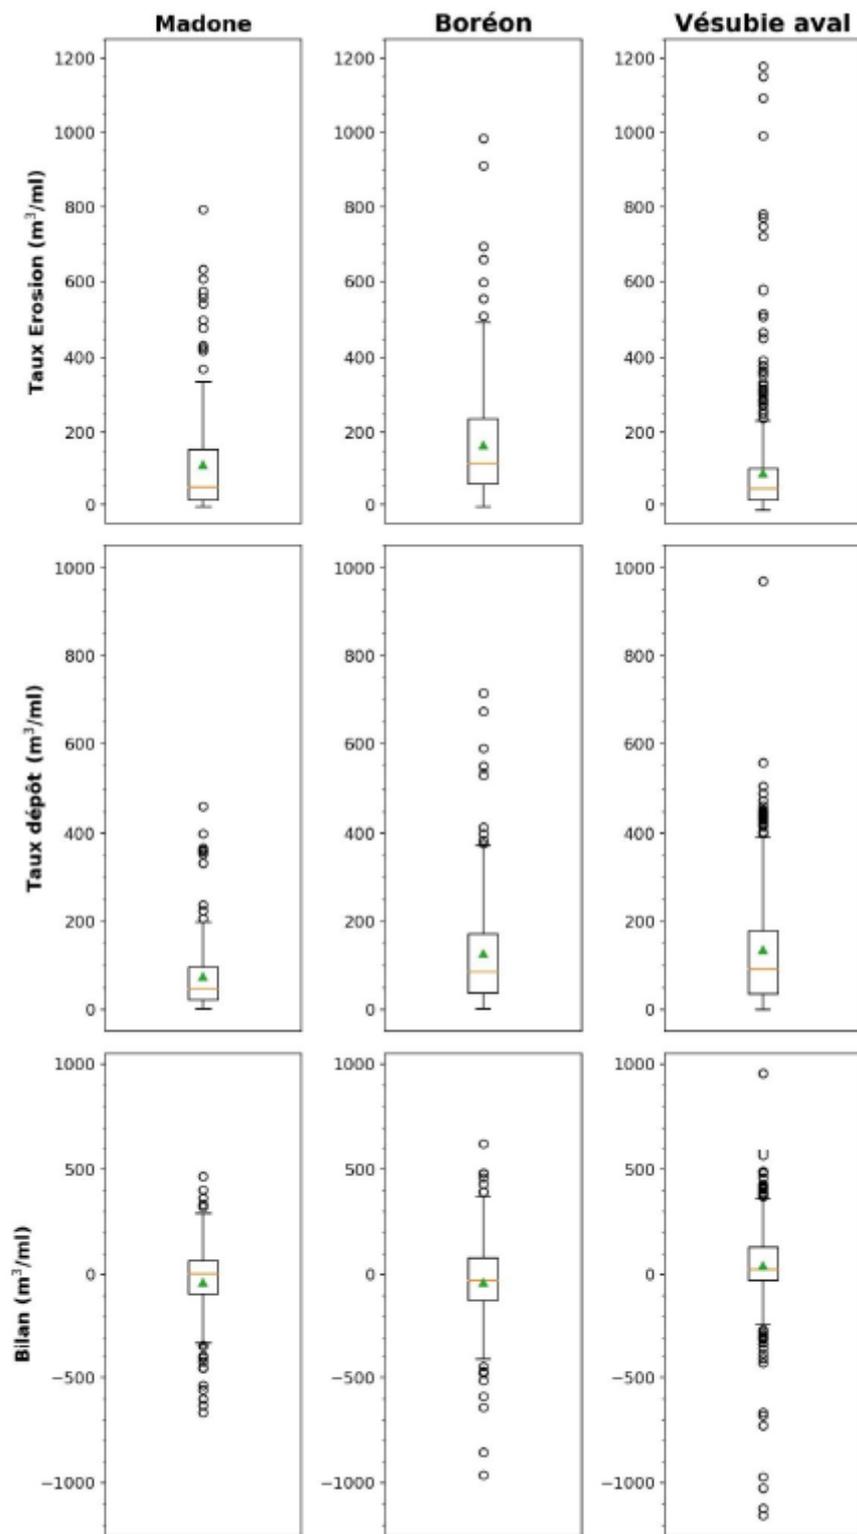
Trait orange : Médiane / Triangle : Moyenne / Boite : Étendue interquartile. Limite inférieure = 1^{er} quartile ; Limite supérieure = 3^{ème} quartile / Moustaches : Limite inférieure = 1^{er} quartile – étendue interquartile (Q1,Q3) ; Limite supérieure = 3^{ème} quartile + étendue interquartile (Q1,Q3) ; points : valeurs extrêmes dépassant le percentile 99%

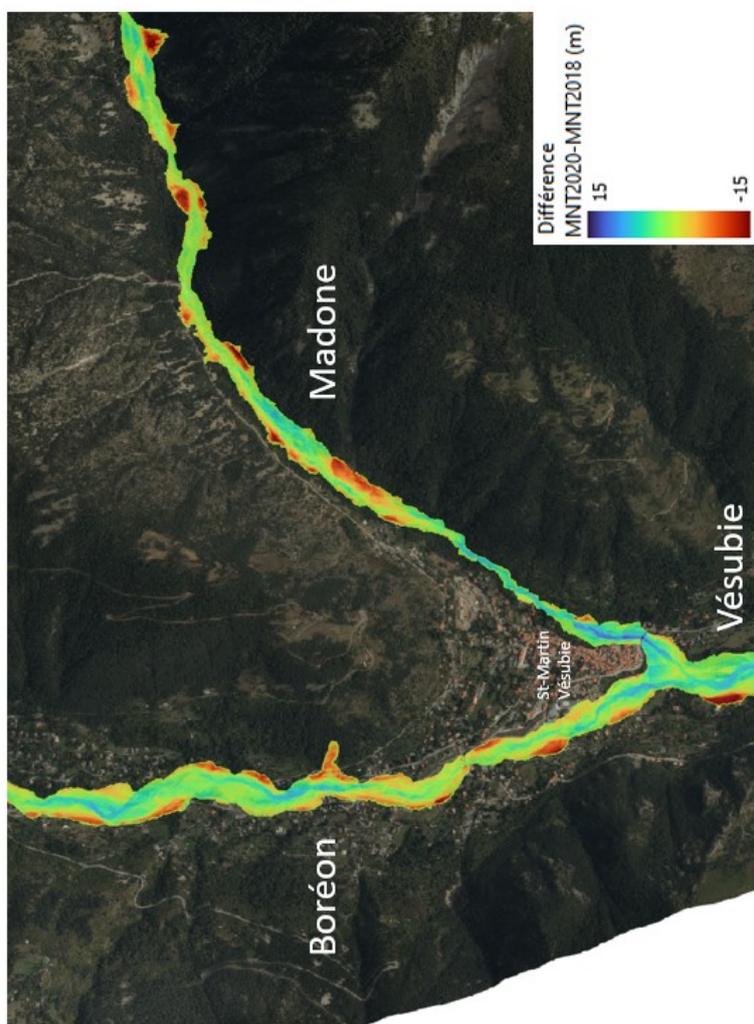
Boréon du barrage à la Vésubie (8,4 km) Erosion : -1 358 000 m ³ Dépôt : +837 000 m ³ Bilan : -521 000 m ³
Madone (8,3 km) Erosion : - 990 000 m ³ Dépôt : +595 000 m ³ Bilan : -395 000 m ³
Vésubie jusqu'au Suquet (18,7 km) Erosion : -1 966 000 m ³ Dépôt : +2 286 000 m ³ Cumul Bilan : +319 000 m ³
Global y/c Boréon amont Erosion : -4 409 000 m ³ Dépôt : 3 900 000 m ³ Bilan : -510 000 m ³

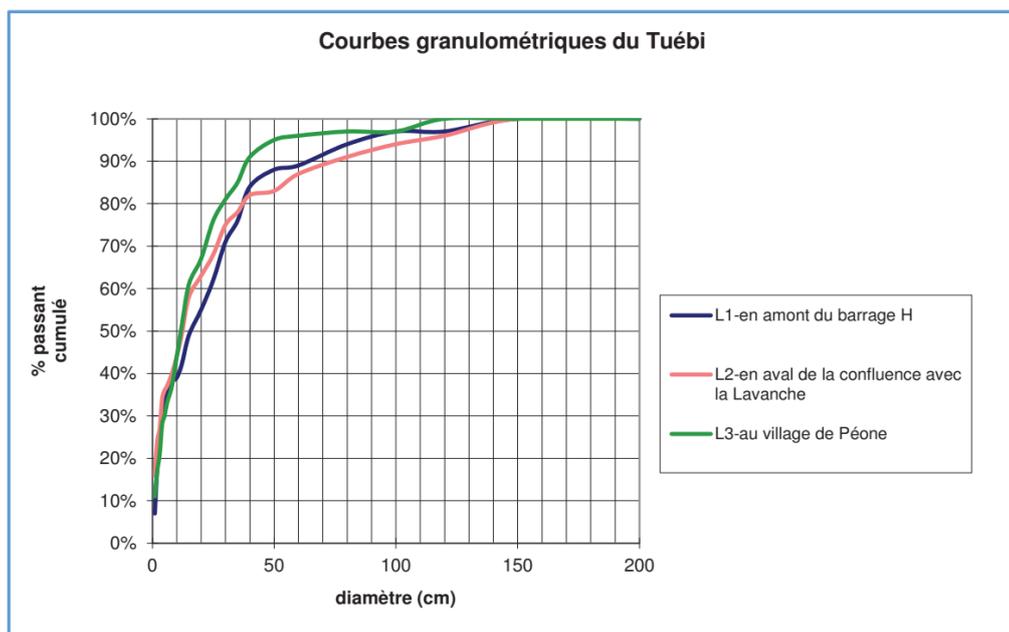
Figure 1- Courbes granulométriques réalisées sur le Tuébi

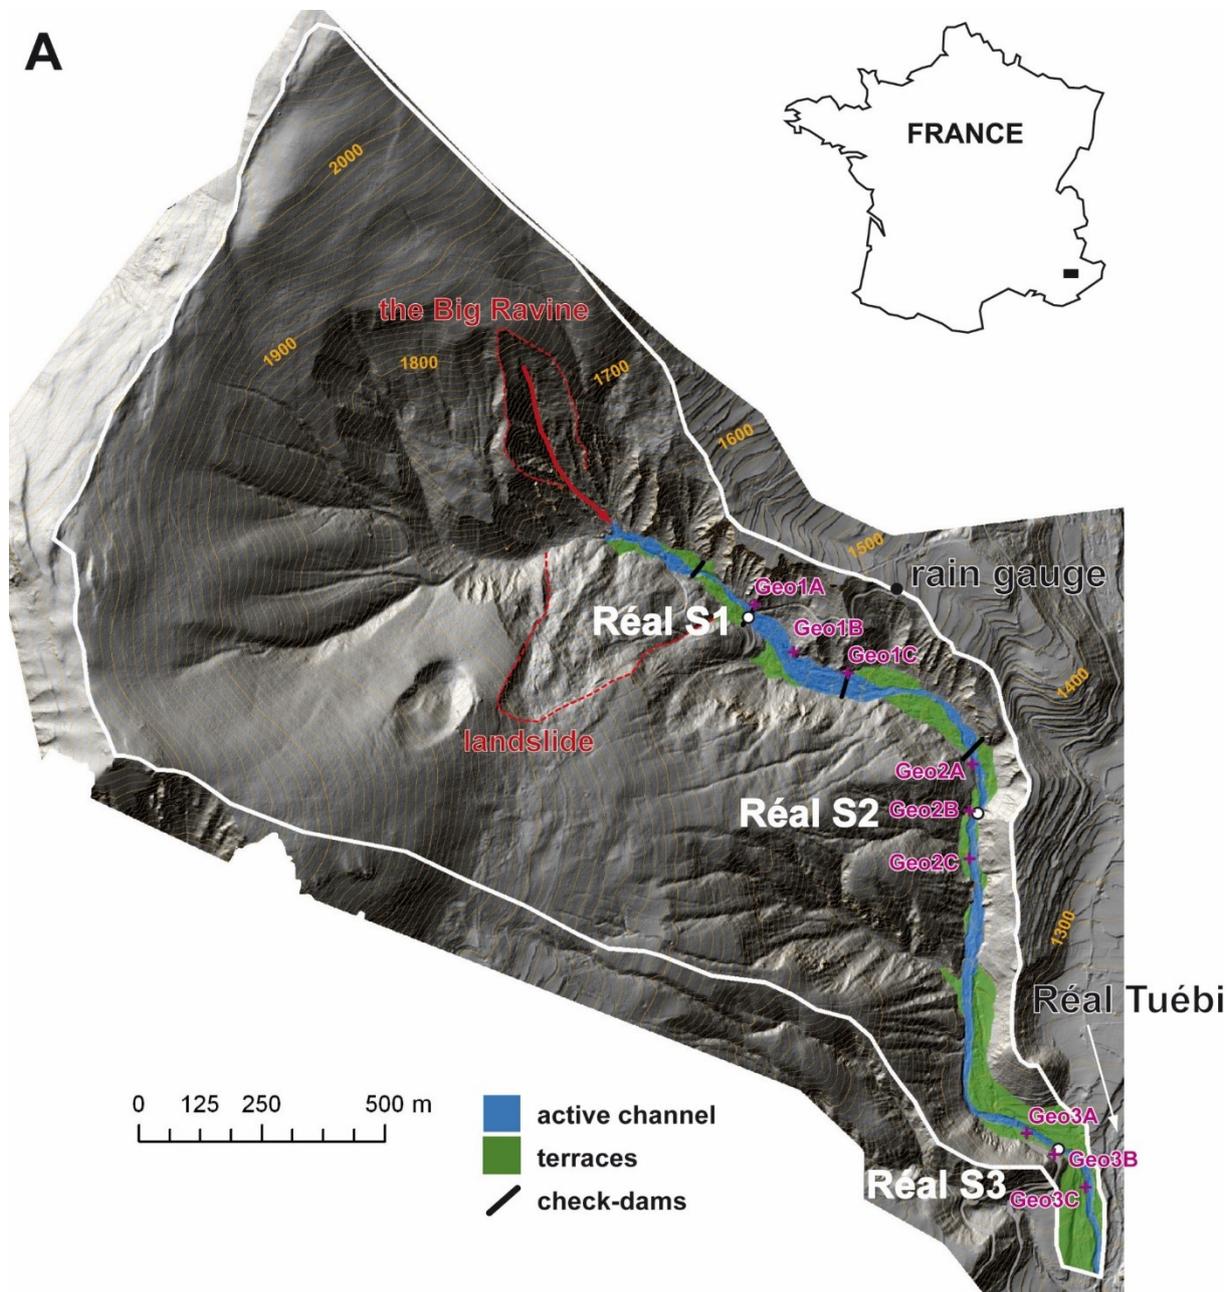
Figure 8. Dispositif expérimental pour le suivi des crues torrentielles du bassin versant du Réal (source : Navratil et al., 2013)

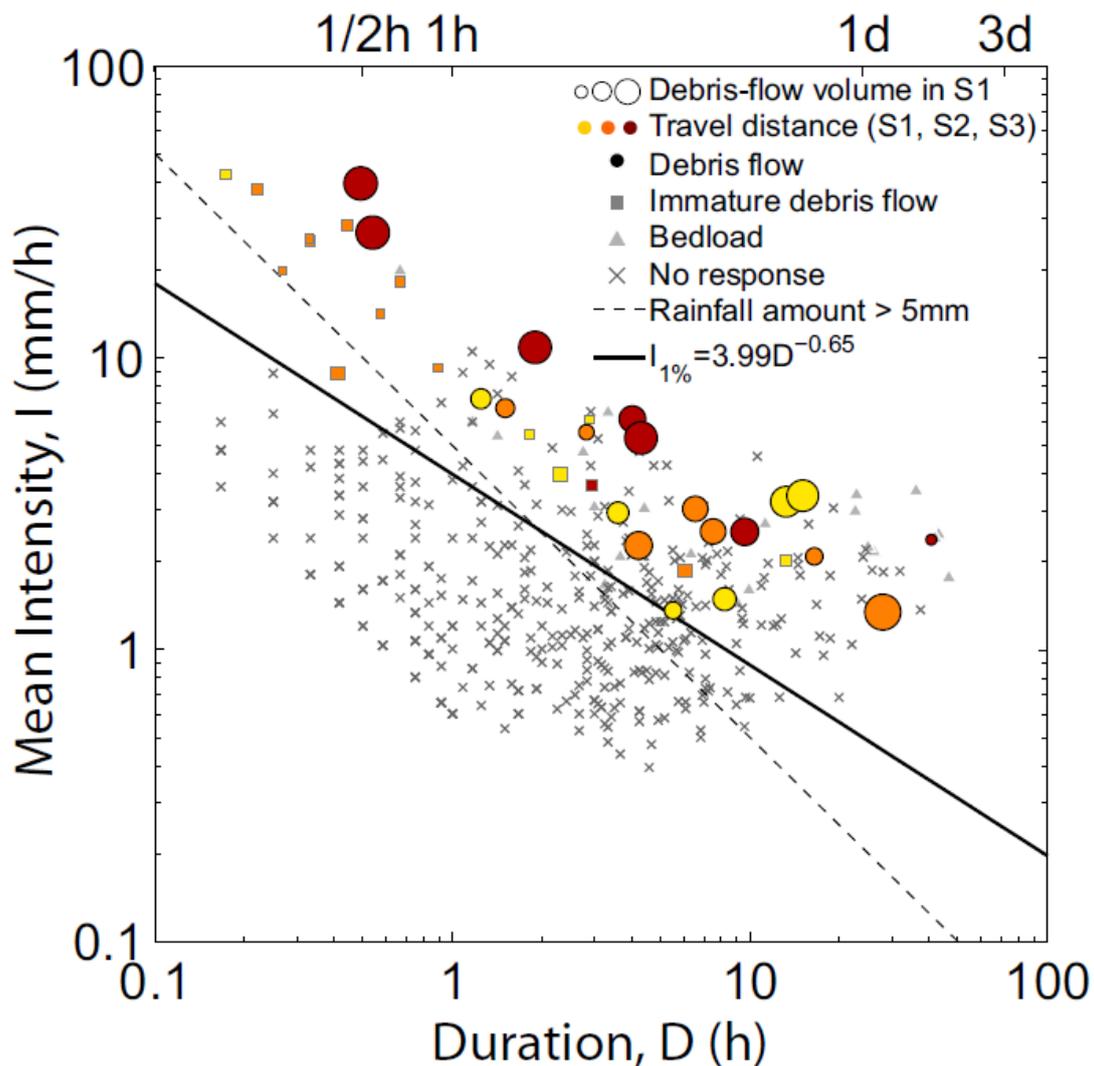
Fig. 7. Minimum ID threshold for the Réal Torrent in the initiation zone using data from 2011 to 2014 ($MDRI$: 3 h; resolution: 5 min; rainfalls before the main surge passage at the S1 station). The debris-flow magnitude is represented by (i) the debris-flow volume measured at the S1 station (size of the dot) and (ii) the travel distance to the farthest station reached (color of the dot).

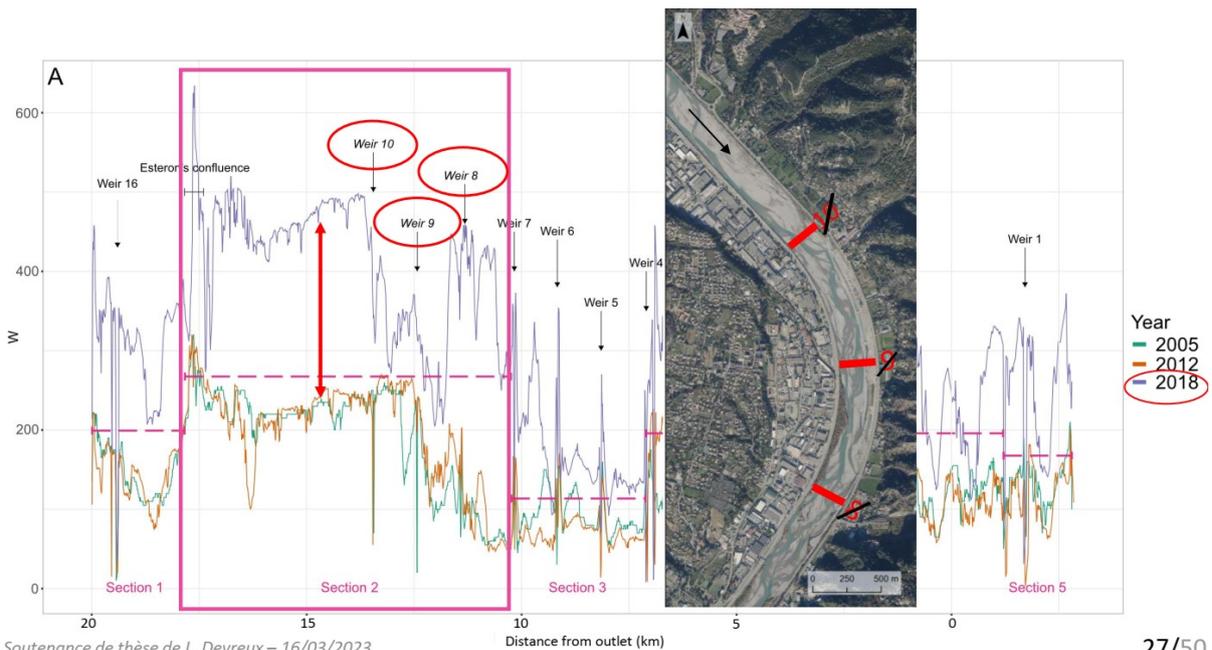
- Évolution longitudinale progressive au fur et à mesure des abaissements de seuils
- Bande active **plus large** et morphologie en tresses sur certaines sections

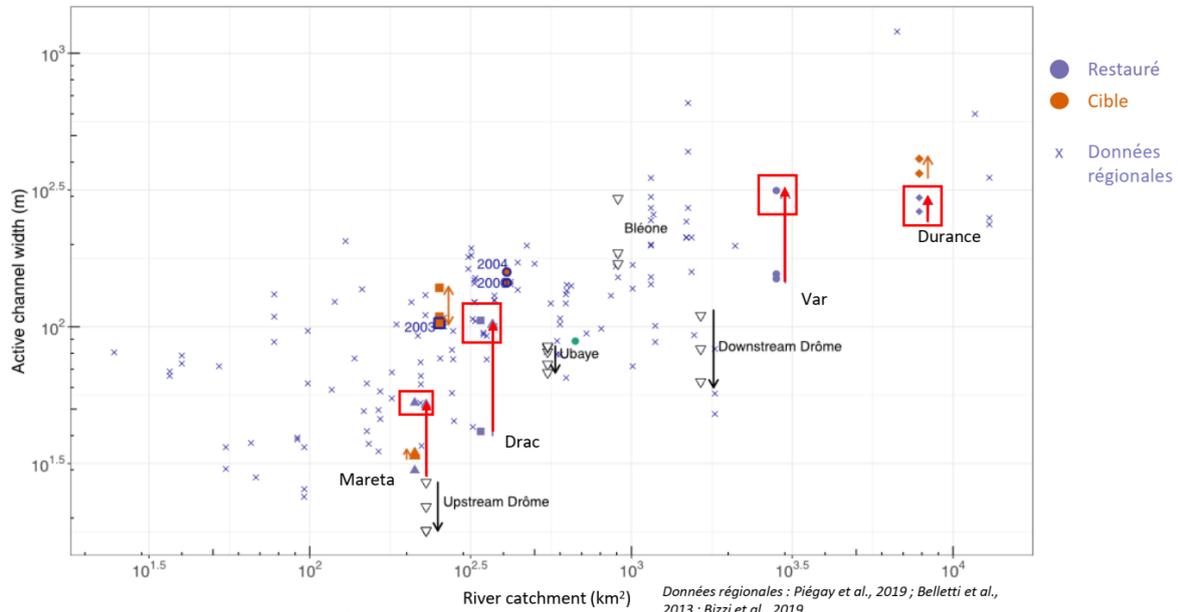
- Tronçons avant restauration : en bas de l'enveloppe régionale
- **Après restauration** : position **centrale** dans l'enveloppe régionale
- → **Amélioration de la largeur de bande active**
