# Projet SIDEO

## Shark IDentification with Electronic Observation

Rapport final

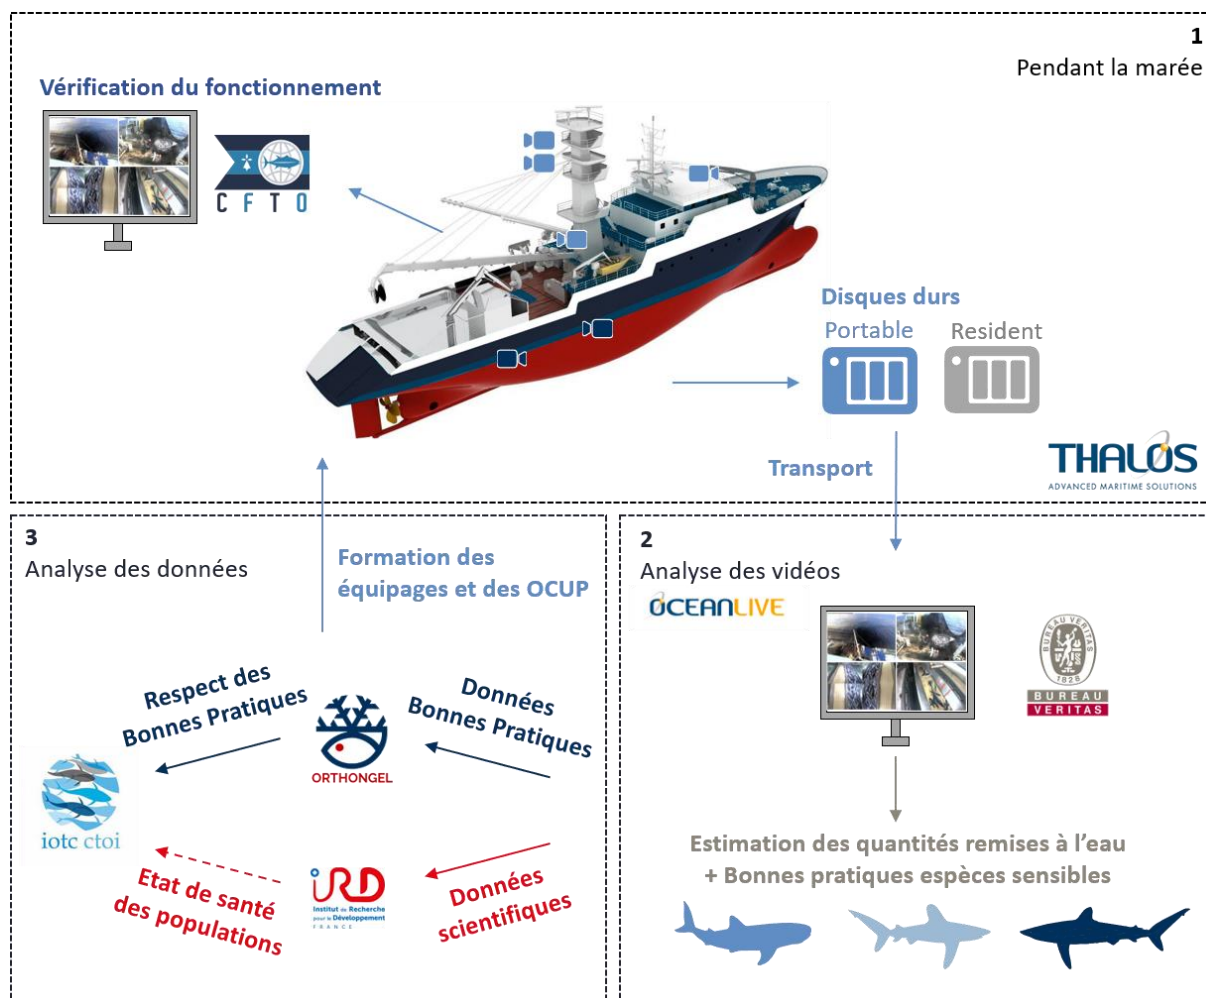
Figure 3 : Schéma général de fonctionnement du programme OCUP – OE

Depuis 2015, le visionnage des enregistrements de l'OE est confié aux observateurs électroniques de BVLR. La Figure 3 présente la méthode d'analyse des enregistrements vidéo et la contribution des différents partenaires du projet OCUP et de sa composante *Ceil Électronique* : l'armement CFTO, l'organisation de producteurs ORTHONGEL, les observateurs électroniques de BVLR, le fournisseur d'OE Thalos et les scientifiques de l'IRD.

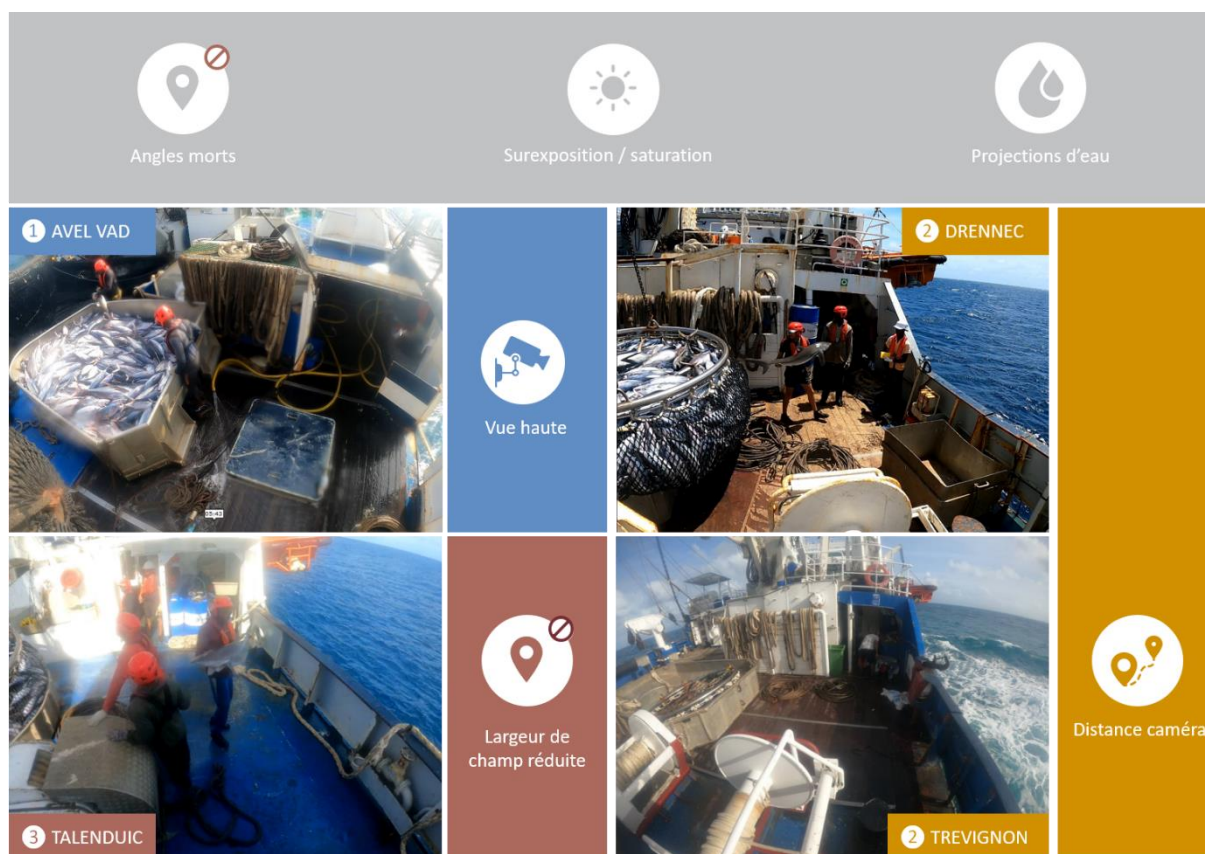
**Figure 13 : Placement de la caméra *Cheminée* à bord des navires sélectionnés pour le projet SIDEO et contraintes identifiées.** En gris : les difficultés communes aux trois configurations. En bleu (configuration 1), jaune (configuration 2) et rouge (configuration 3) : les difficultés propres à chaque configuration de navire.

- 1 l'emplacement n'est pas rigoureusement identique entre les navires, la caméra *Cheminée* de l'Avel Vad étant par exemple placée en position plus haute que celles du Drennec, du Talenduc et du Trévignon, avec des implications potentielles sur la distance d'observation des requins et donc sur la capacité à observer l'espèce (à confirmer, voir section 3.5.2)
- 2 du fait de la position de la caméra, d'éventuels problèmes de projections d'eau, de saturation de l'image ou d'angles morts à bâbord sont à anticiper, avec d'éventuelles conséquences pour la capacité à détecter les requins (à confirmer, voir sections 3.3.2 et 3.4.2)
- 3 la bassine n'est que partiellement observable pour le Talenduc, l'influence de ce placement devrait cependant être minime puisque les requins sont remis à l'eau tribord (à confirmer, voir sections 3.3.2 et 3.4.2)

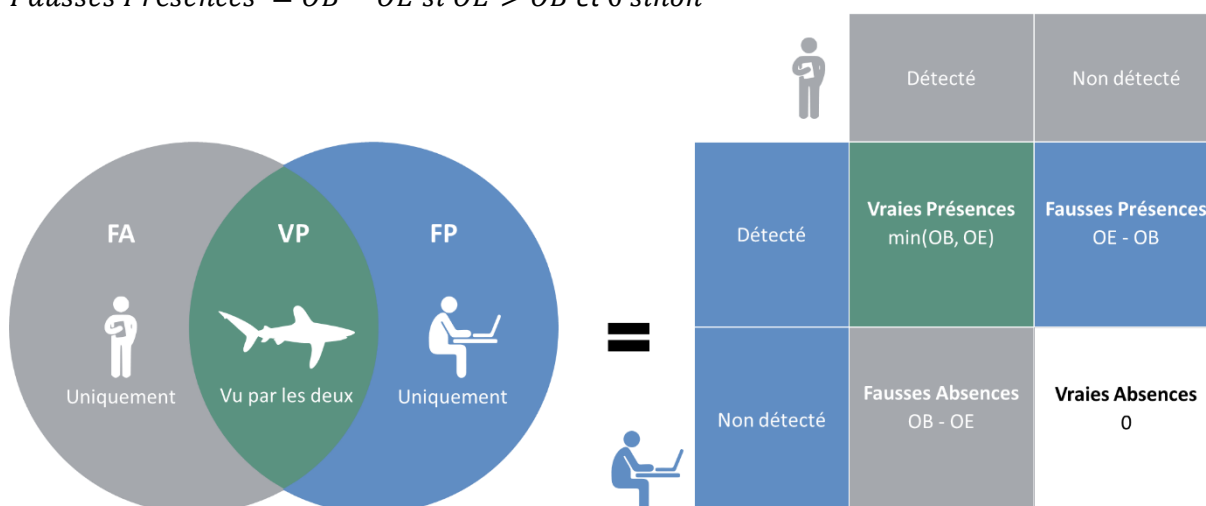
Figure 16 : Indicateurs issus de la matrice de confusion pour évaluer la capacité des caméras à détecter les requins sur le pont. Les indicateurs comparent les nombres de requins identifiés à l'OB et à l'OE et les classent en Vraies Présences (VP), Fausse Absences (FA) et Fausse Présences (FP).

$$\text{Fausse Présences} = OB - OE \text{ si } OE > OB \text{ et } 0 \text{ sinon}$$

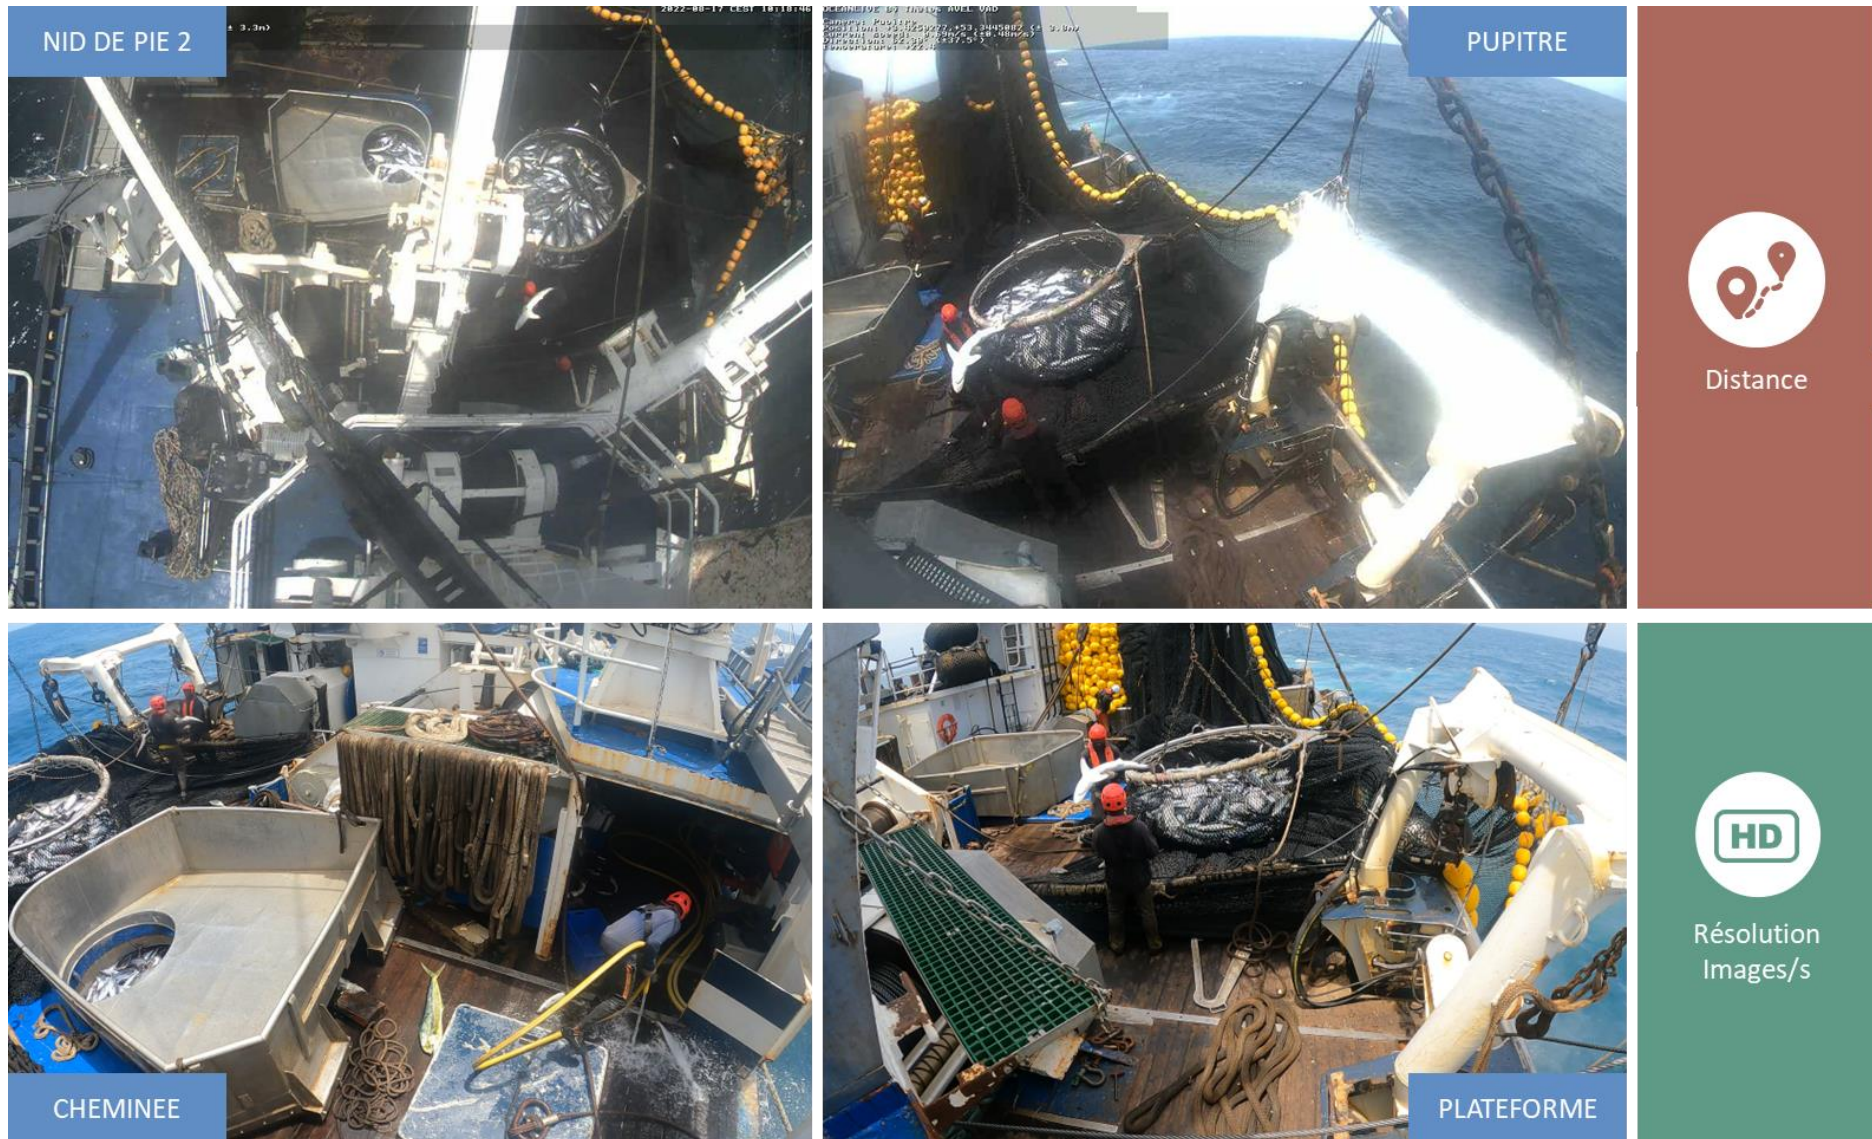
Figure 18: Observation du même requin sur les différentes caméras du pont. Exemple d'un requin soyeux (FAL) sur l'Avel Vad (configuration 1).

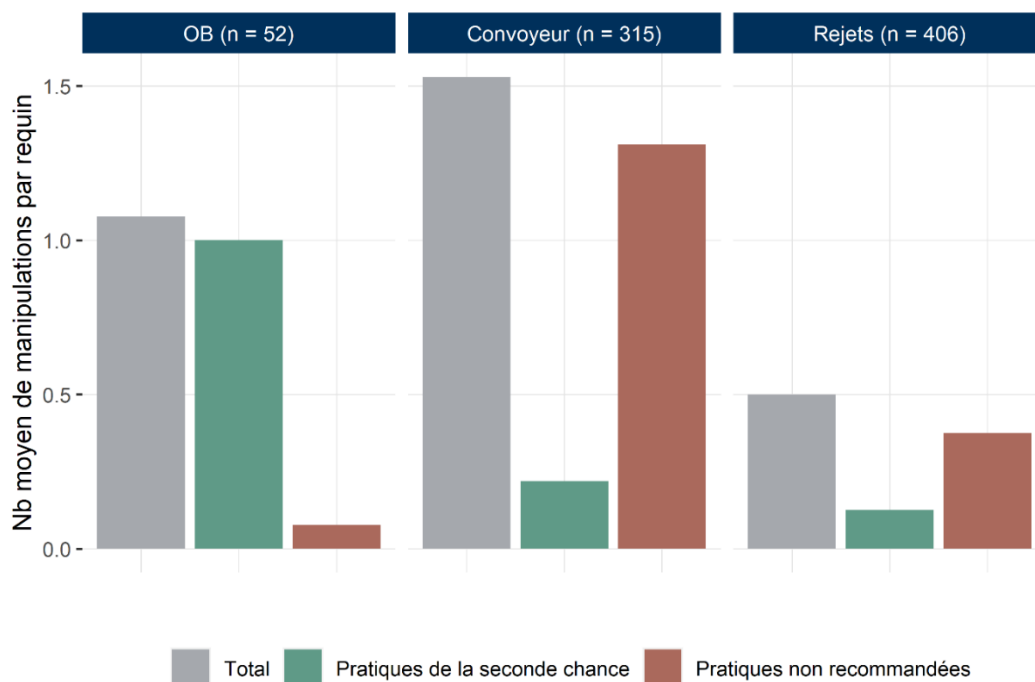
**Figure 22 : Nombre moyen de manipulations observées par requin et par caméra du faux-pont, toutes configurations de navires confondues.**

Les résultats indiquent que la caméra *Convoyeur* permet de réaliser un suivi plus complet des manipulations utilisées par les équipages que la caméra *Rejets*. En moyenne, 1,53 manipulations sont observées par requin sur la caméra *Convoyeur* alors que la caméra *Rejets* ne permet en moyenne d'observer que 0,5 manipulations par individu (**Figure 22**). Cette différence entre les deux caméras peut s'expliquer par la capacité de la caméra *Convoyeur* à fournir des informations au moment où le requin est prélevé sur le convoyeur mais également lorsqu'il est transporté dans le faux-pont vers l'escalier menant au pont. En comparaison, l'observation des requins à la caméra *Rejets* ne permet d'observer les requins qu'au moment où ils sont placés sur le tapis de rejets, avec moins de catégories de techniques de manipulation possibles.

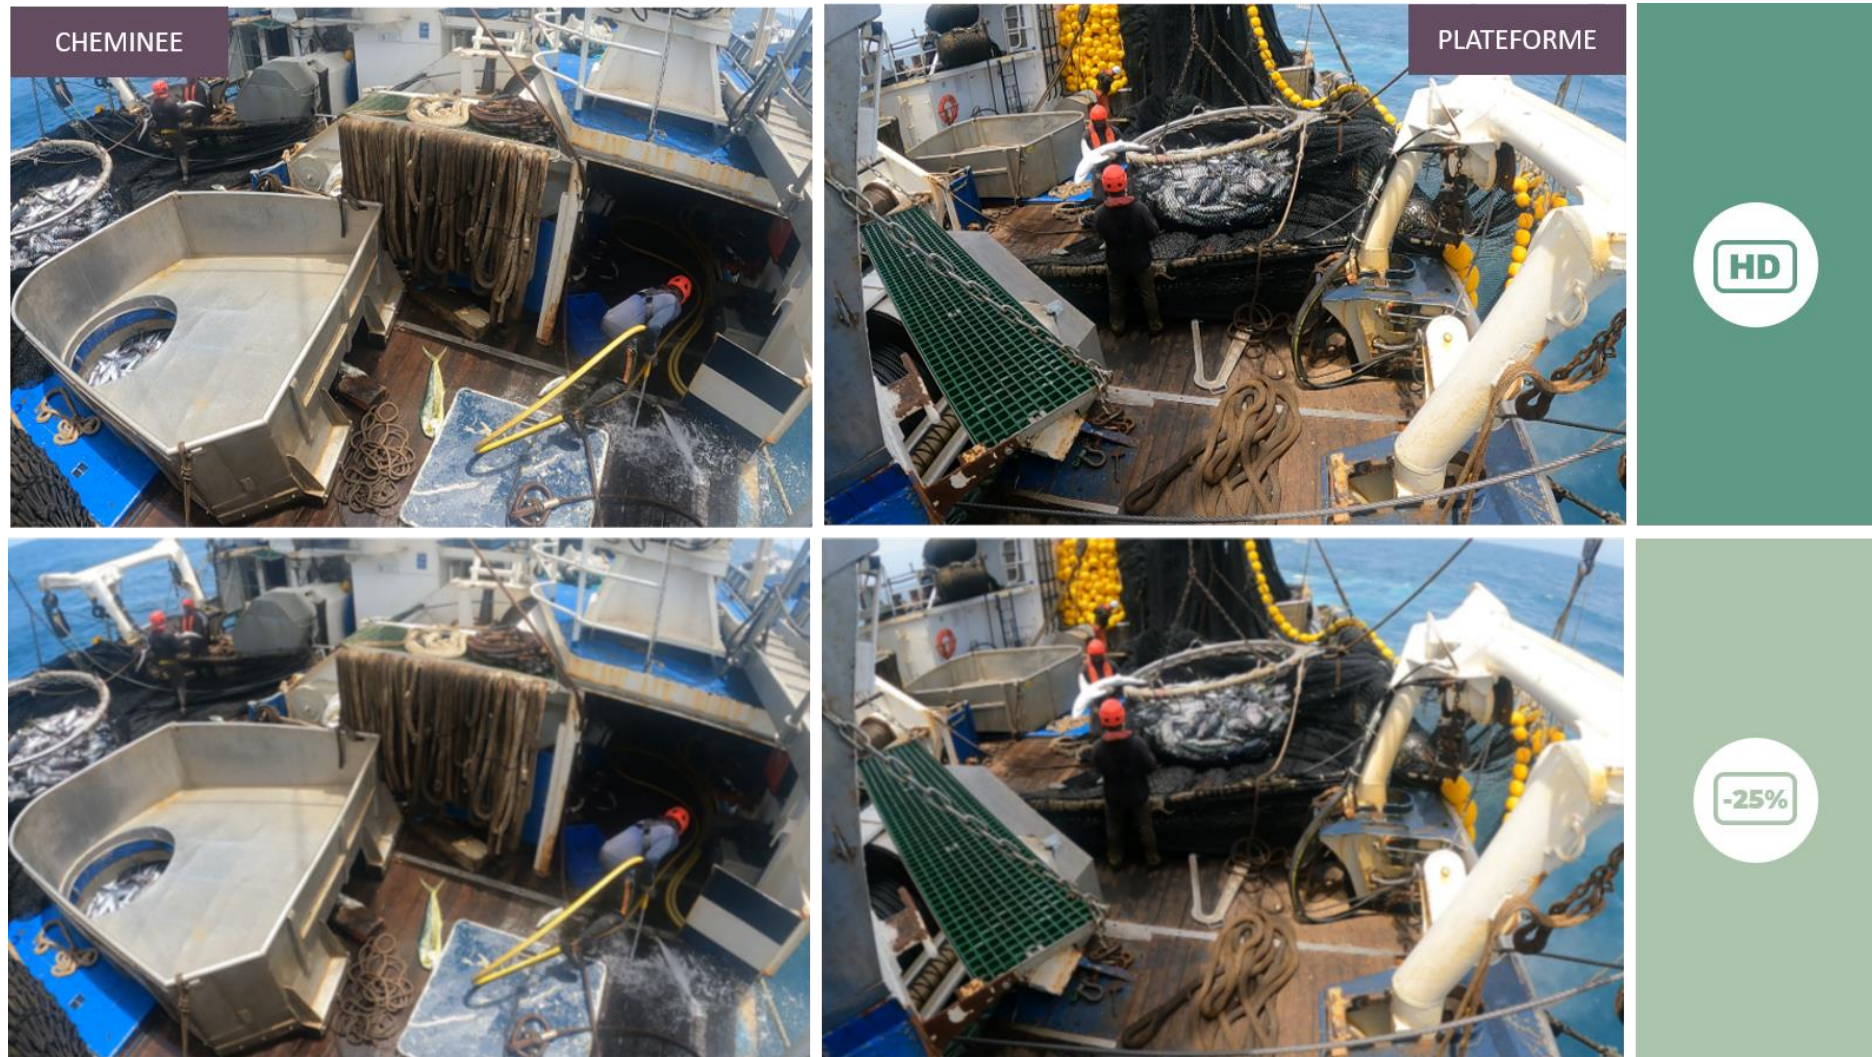
Figure 26 : Exemple d'un requin détecté sur les caméras Cheminée et Plateforme de l'Avel Vad (configuration 1). La qualité de l'image des GoPro (en haut) a été dégradée pour simuler une image de résolution similaire aux caméras OceanLive2 (en bas).

A titre d'exemple, la Figure 26 montre la qualité de détection que l'on pourrait obtenir en utilisant la résolution actuelle OceanLive<sup>2</sup> en comparaison de la résolution Full HD utilisée dans le cadre du projet SIDE0 (résolution d'image réduite de 25%). Si les requins restent détectables, on note en dehors de toute difficulté éventuelle de projection d'eau ou de saturation un risque de perte en identification de l'espèce des requins. Si la caméra *Cheminée* devait être installée à l'avenir, il serait préférable qu'elle soit configurée avec la meilleure résolution possible.
