## Projet SIDE0 (Shark IDentification with Electronic Observation)

# Projet SIDEO

## Shark IDentification with Electronic Observation

Rapport final

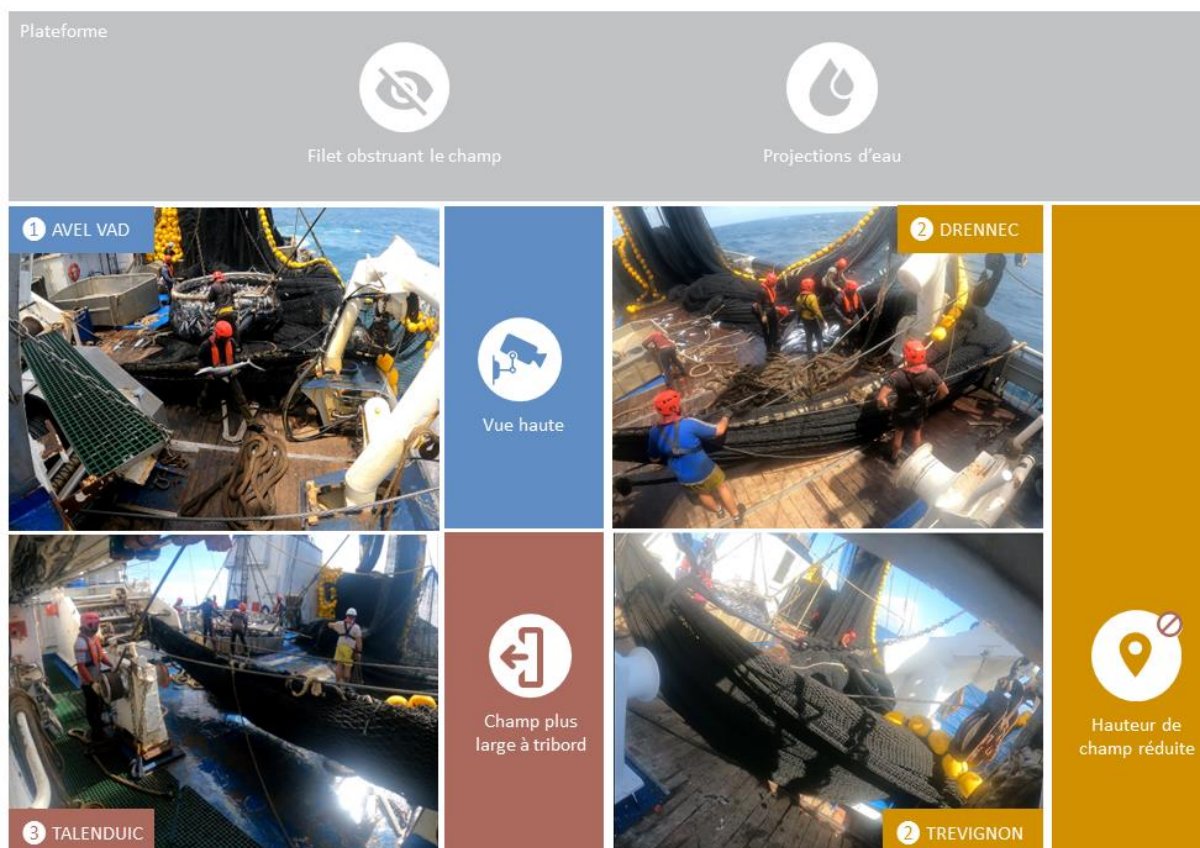
**Figure 14 : Placement de la caméra *Plateforme* à bord des navires sélectionnés pour le projet SIDEO et contraintes identifiées.** En gris : les difficultés communes aux trois configurations. En bleu (configuration 1), jaune (configuration 2) et rouge (configuration 3) : les difficultés propres à chaque configuration de navire.

- 1 l'emplacement n'est pas rigoureusement identique entre les navires, la caméra *Plateforme* de Vad étant par exemple placée en position plus haute que celles des autres navires, avec des implications potentielles sur l'angle d'observation de la bassine et des requins et la caméra du Talenduic étant orientée de façon à mieux observer la remise à l'eau à tribord, avec des implications potentielles sur la capacité de détection et d'identification des requins (à confirmer, voir sections 3.4.2 et 3.5.2)
- 2 du fait de la position de la caméra en position basse, des problèmes d'obstruction du champ par des pans du filet sont possibles, avec d'éventuelles conséquences pour la capacité à détecter les requins (à confirmer, voir sections 3.4.2 et 3.5.2). Ce placement rend également la caméra sujette à d'éventuelles projections d'eau depuis le filet (à confirmer, voir section 3.3)
