RAPPORT DE FIN D'OPÉRATION DE DIAGNOSTIC ARCHÉOLOGIQUE

EVREUX
« 15 - 17 rue Saint-Louis »
Hôpital Saint-Louis

Tome 4 - Planches phasées

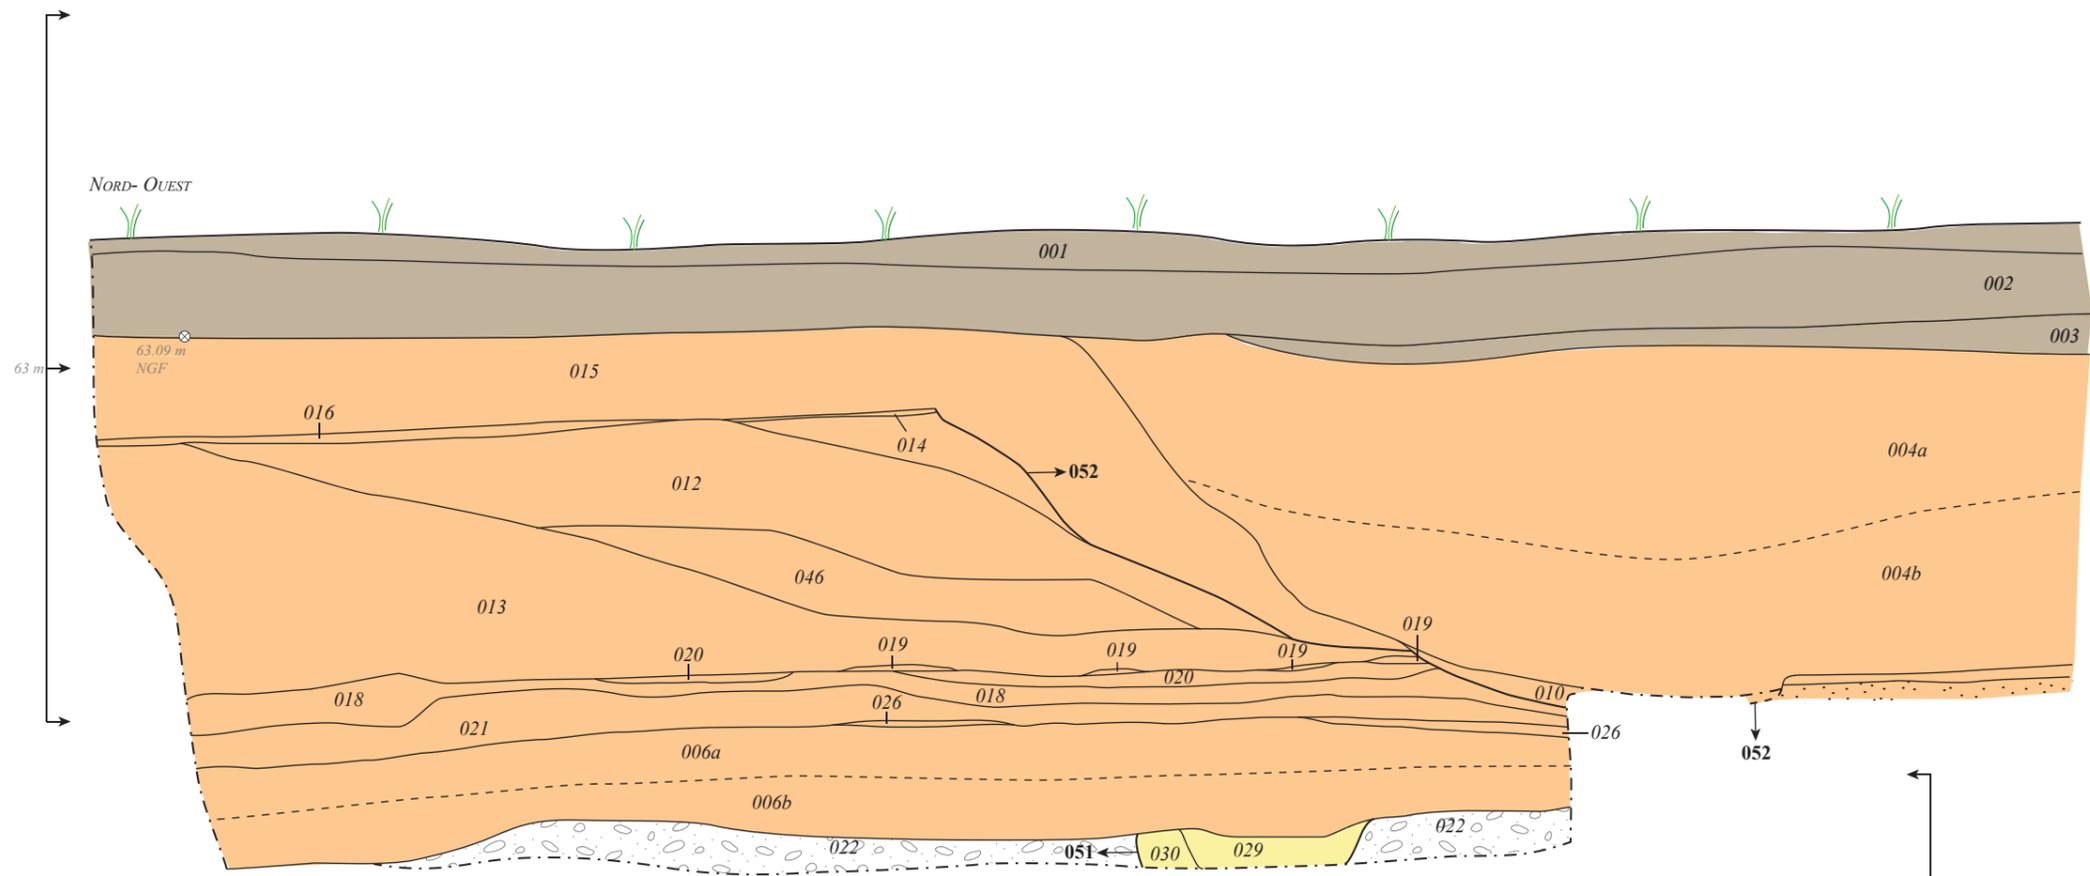
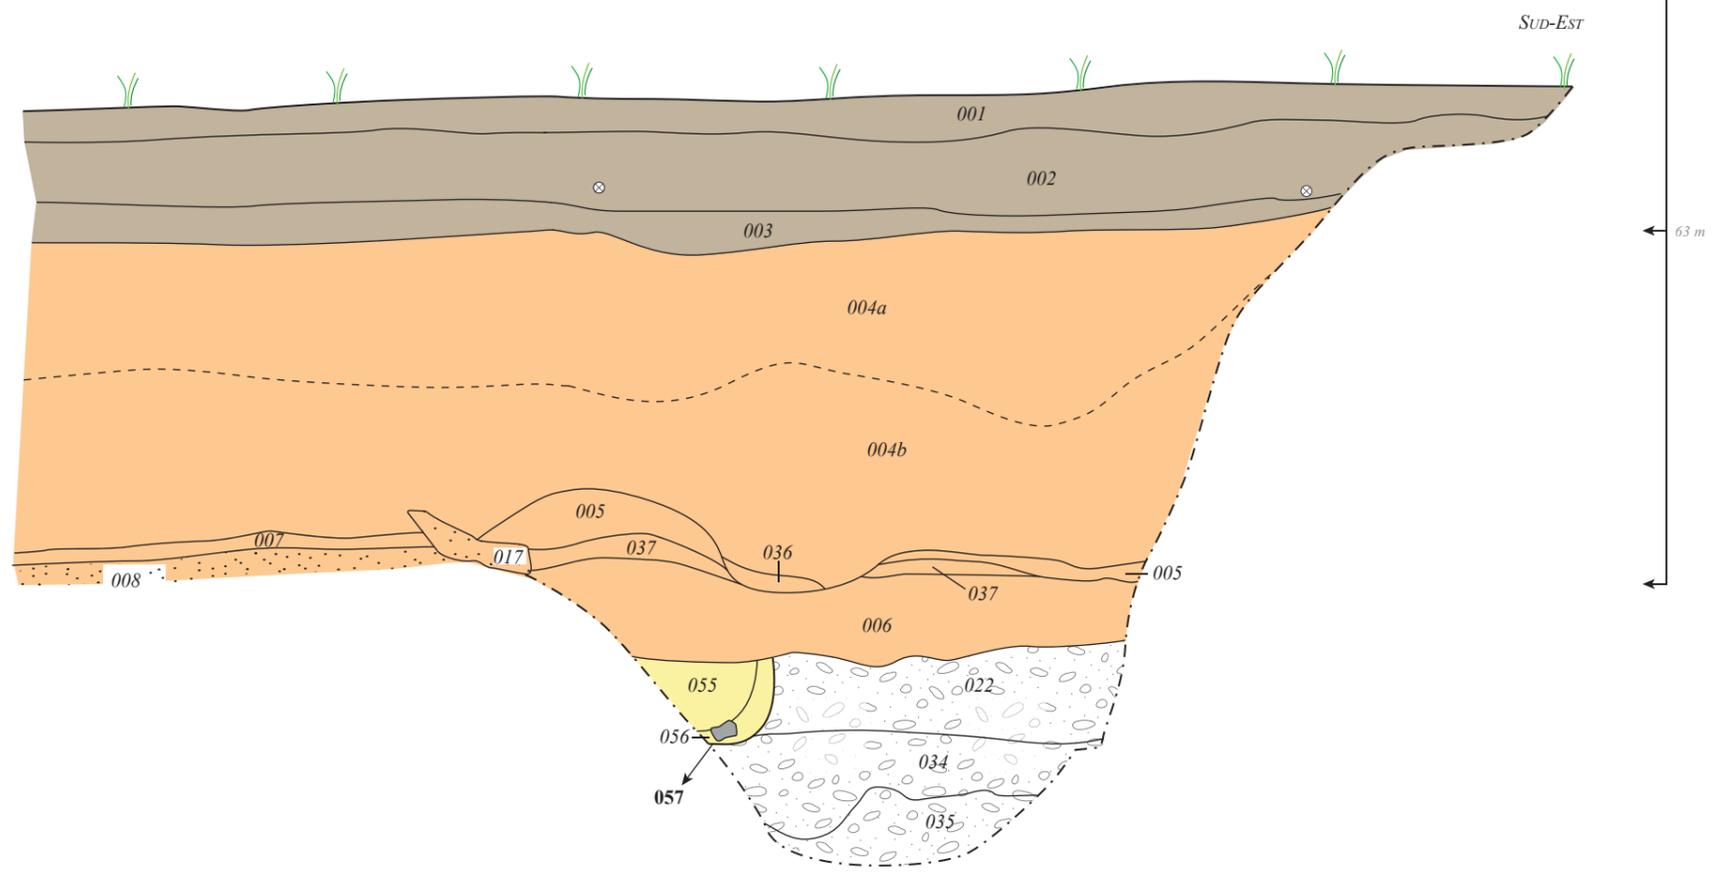
Planche 2
Sondage 11 - Coupe 1

- 001. Terre végétale - Limon brun, homogène et peu compact.
- 002. Apport de sédiment - Limon très sableux gris beige avec des traces d'oxydation.
- 003. Remblai - Limon sableux brun avec un petit cailloutis, TCA, plastique.

- 004a. Limon brun orangé avec silex moyens, terre brûlée, charbon de bois, mortier hydraulique, nodules de craie, moellon, dallage.
- 004b. Remblai de démolition - Limon brun orangé avec gros silex, TCA, mortier, faune, calcaire, déchets de taille, rares charbon de bois.

- 005. Niveau de travail lié à une démolition ? - Limon brun clair hétérogène, avec inclusions de limon orangé, nodules de charbon de bois et traces de mortier.

- 006. Niveau d'occupation - Limon très argileux, plus foncé en partie supérieure (006a) et riche en charbon de bois et terre brûlée, rares silex de petite taille.

- 007. Niveau d'occupation - Limon argileux brun, homogène et compact ; céramiques, TCA, enduits peints, mortier.
- 008. Sol de mortier grisâtre.
- 010. Remblai - Limon brun foncé.

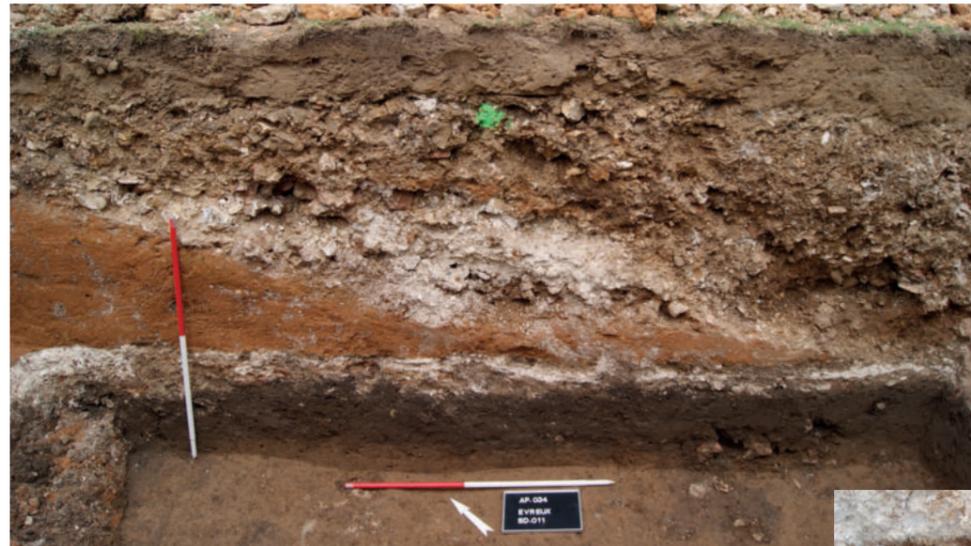
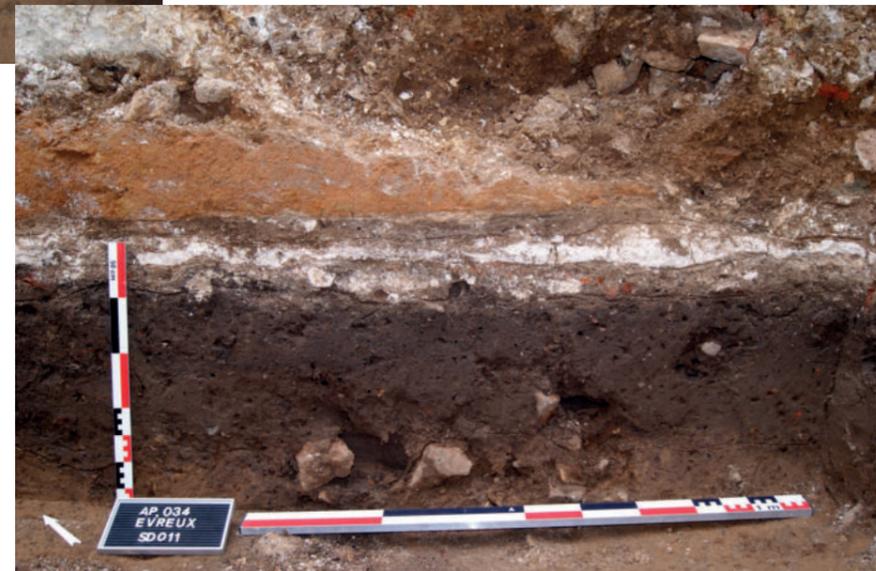
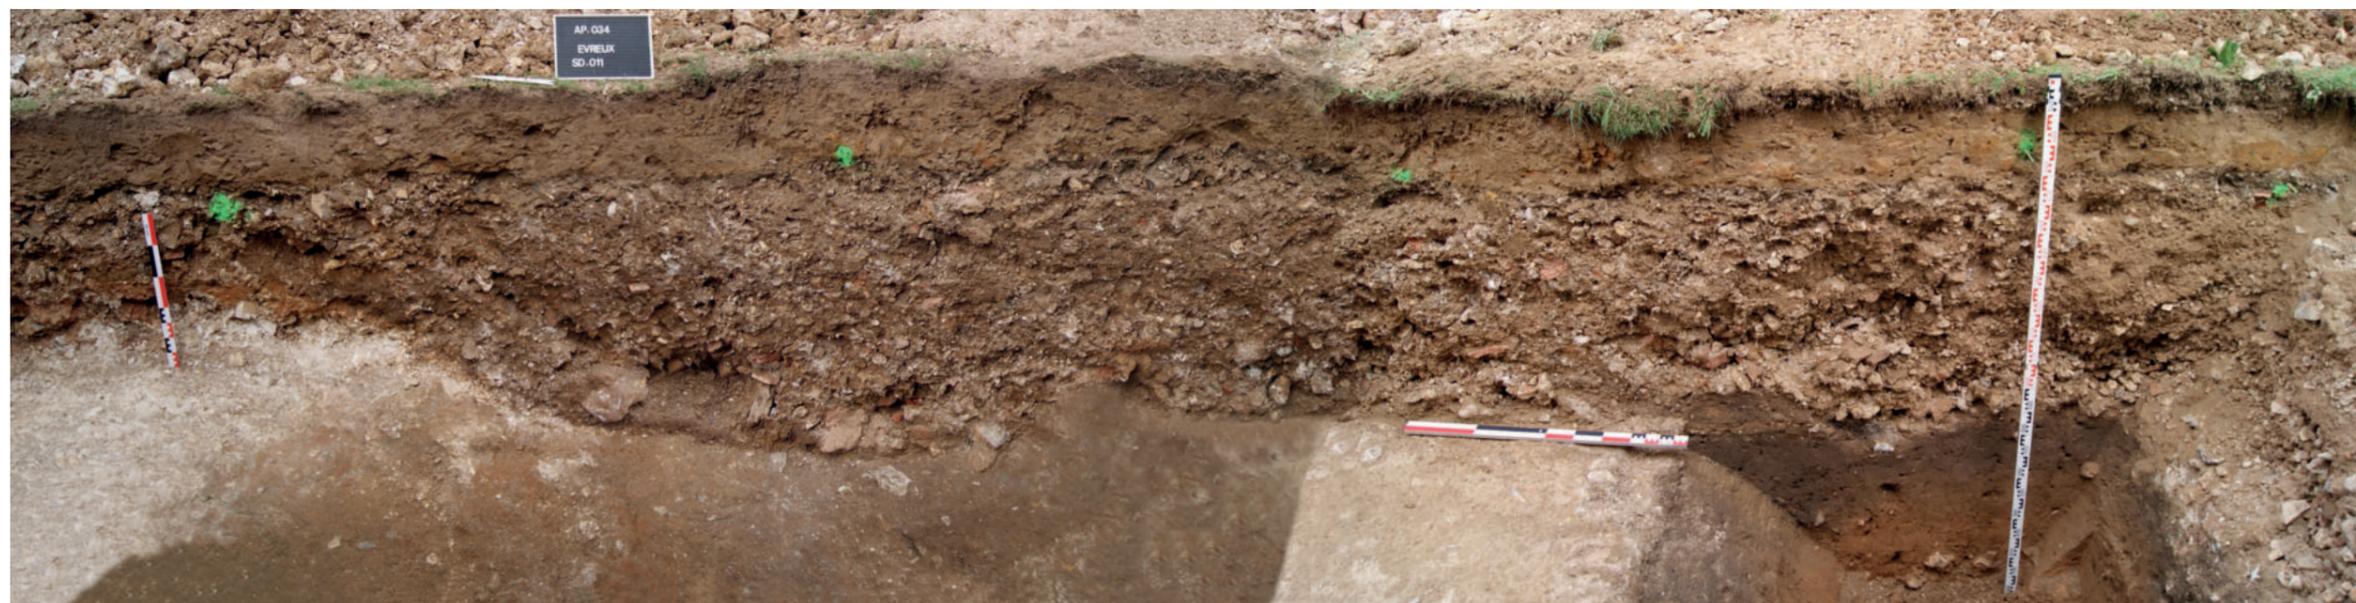
- 012. Remblai - Déchet de taille de calcaire et de craie, avec silex.
- 013. Remblai - Sable ferrugineux orangé.

- 014. Remblai - Sable ferrugineux orangé, homogène et compact.
- 015. Remblai - Limon argileux compact, avec silex moyens, charbon de bois, TCA, petits fragments de calcaire.

- 016. Niveau de sol - Craie beige.
- 017. Vestige de maçonnerie en mortier grisâtre, de fonction indéterminé.
- 018. Niveau de sol - Couche de calcaire damé.

- 019. Niveau de sol - Poche de mortier pulvérulent.
- 020. Niveau d'occupation - Limon argileux gris brun, homogène avec de rares charbon de bois.
- 021. Niveau d'occupation - Limon argileux gris beige avec terre brûlée, TCA, charbon de bois et petits fragments de craie.

- 022. Fraction anthropisée de l'horizon A du substrat - Limon très argileux brun clair avec charbon de bois et terre brûlée.
- 026. Niveau de sol - Limon argileux gris clair avec terre brûlée et charbon de bois.

- 029. Négatif du poteau - Limon argileux brun foncé avec beaucoup de charbon de bois ; quelques fragments de terre brûlée, faune, clayonnage et céramiques.

- 030. Calage - Limon argileux orangé avec de nombreux silex et quelques nodules de charbon de bois.
- 034. Substrat - Limon argileux orangé homogène et compact.

- 035. Substrat - Grave à silex dans matrice argileuse brun orangé.
- 036. Remblai - Limon noir, cendreux, homogène et meuble.
- 037. Niveau de sol - Limon argileux brun clair à orangé, compact, mêlé à du mortier.

- 046. Remblai - Limon brun très aéré, nombreux silex.
- 047. Sol ? - Limon brun avec quelques silex.
- 044. Sol très fin de mortier blanc gris.
- 051. Creusement du TP514.

- 052. Creusement - Récupération de 533.
- 055. Négatif de poteau - Limon argileux brun foncé à noir, compact et hétérogène, très charbonneux avec terre brûlée.

- 056. Calage de poteau - Limon argileux brun foncé à noir mêlé à du limon argileux orangé, compact et hétérogène ; gros silex.
- 057. Creusement du TP541.

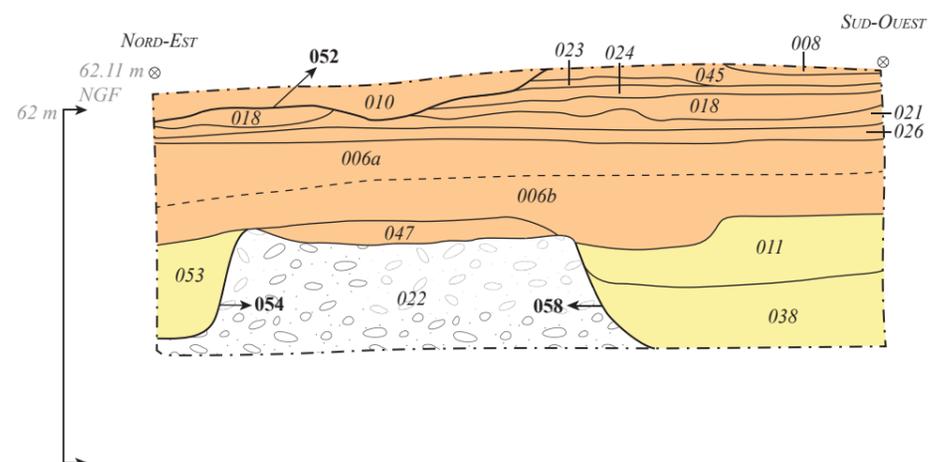
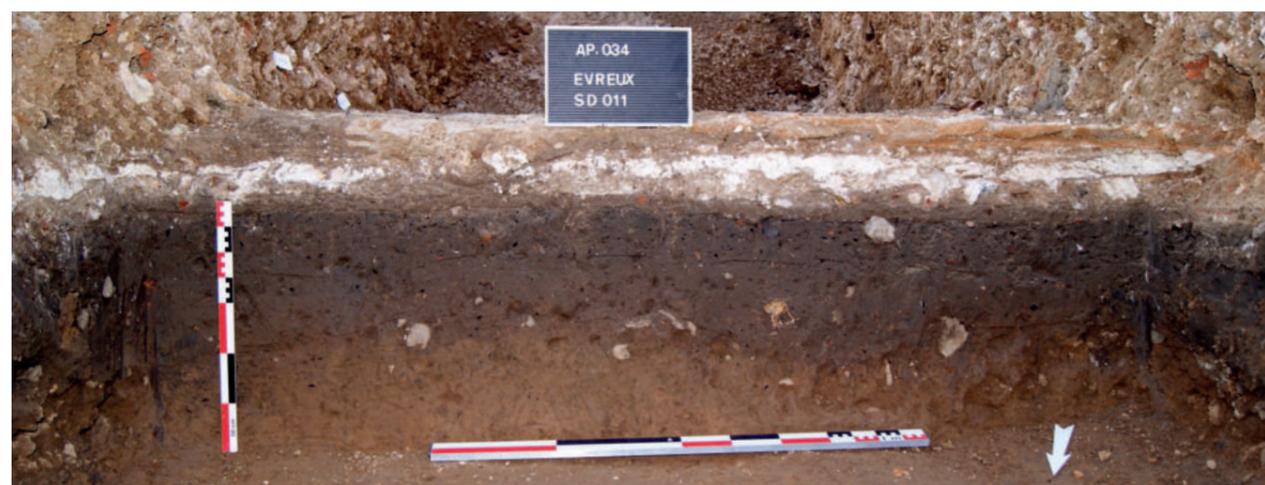
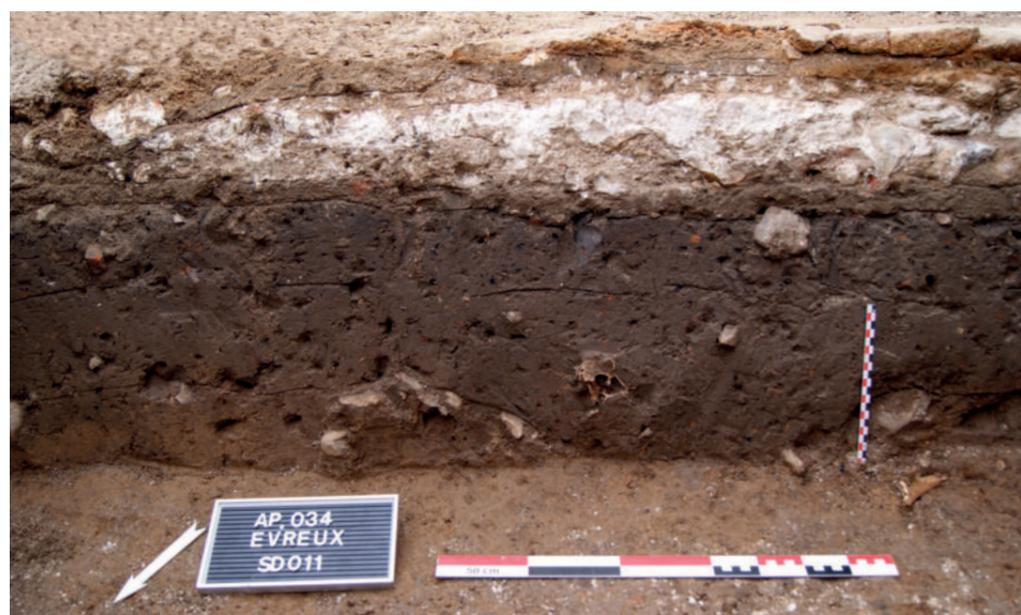
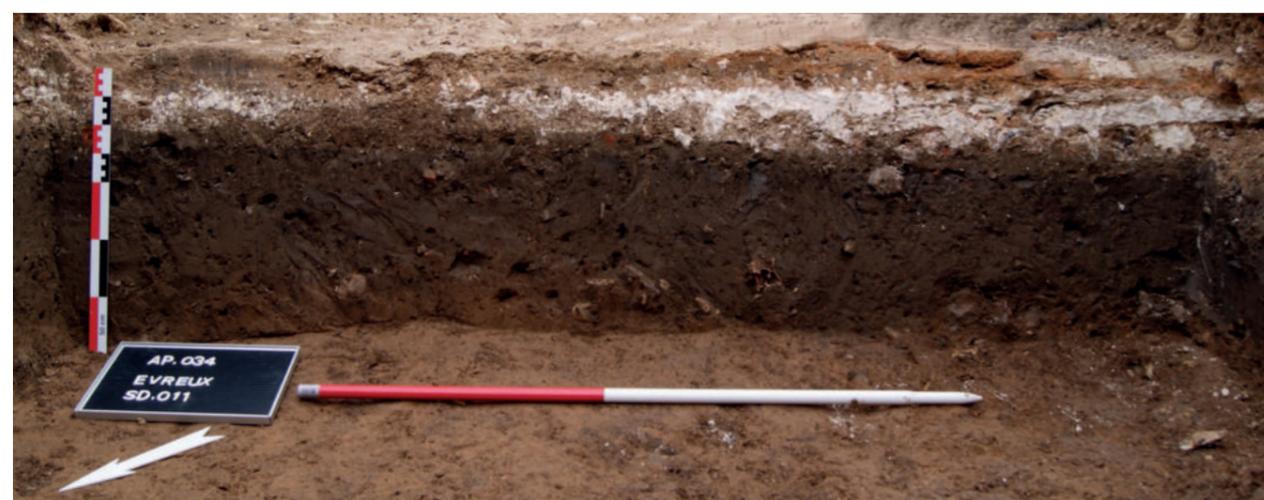
Planche 4
Sondage 11 - Coupe 2

- 006. Niveau d'occupation - Limon très argileux, plus foncé en partie supérieure (006a) et riche en charbon de bois et terre brûlée ; rares silex de petite taille.

- 008. Sol de mortier grisâtre.
- 011. Remblai - Limon brun orangé assez homogène et compact, avec quelques cailloux et traces de charbon de bois.
- 013. Remblai - Sable ferrugineux orangé.

- 018. Niveau de sol - Couche de calcaire damé.
- 021. Niveau d'occupation - Limon argileux gris beige avec terre brûlée, TCA, charbon de bois et petits fragments de craie.

- 022. Fraction anthropisée de l'horizon A du substrat - Limon très argileux brun clair avec charbon de bois et terre brûlée .
- 023. Niveau d'occupation - Limon argileux gris brun avec charbon de bois et petits nodules de craie.

- 024. Niveau d'occupation ou litage de sol - Limon argileux brun beige avec nodules de craie, quelques charbon de bois et quelques petits silex.
- 026. Niveau de sol - Limon argileux gris clair avec terre brûlée et charbon de bois.

- 038. Remblai - Limon brun gris homogène, avec pierres, silex et scories.
- 045. Niveau de sol - Feuilletage de sol alternant craie, mortier grisâtre et sable.

- 047. Sol ? - Limon brun avec quelques silex.
- 052. Creusement - récupération de 533.
- 053. Comblement - Limon brun charbonneux, homogène et moyennement compact.

- 054. Creusement du TP542.
- 058. Creusement du fossé 504.

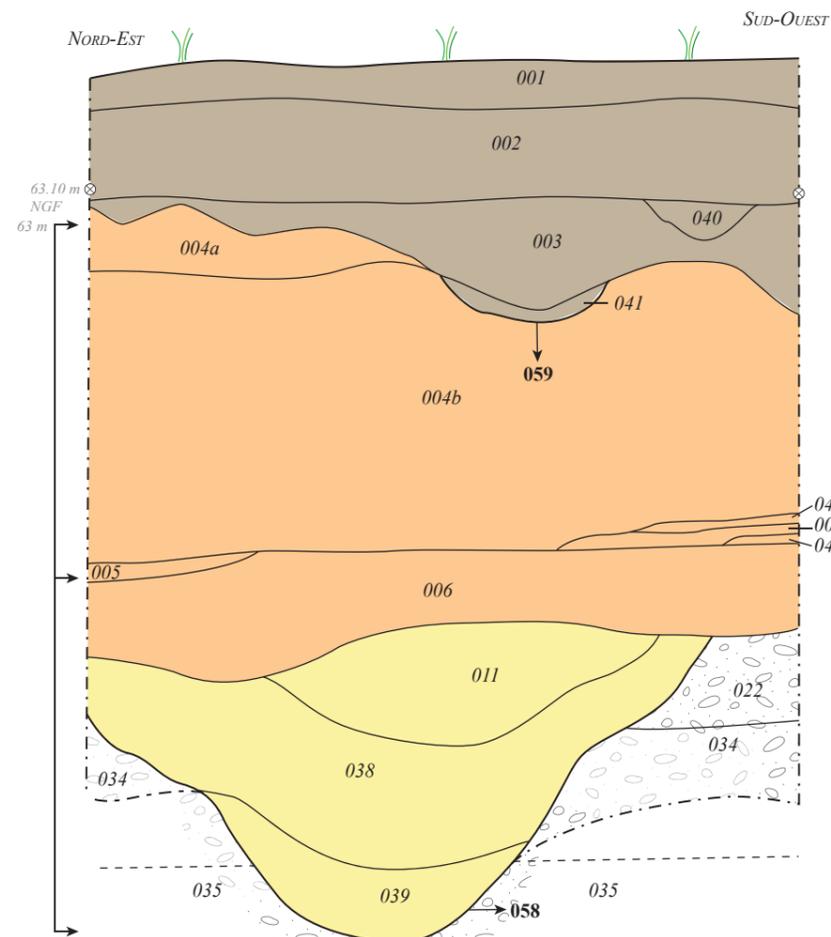
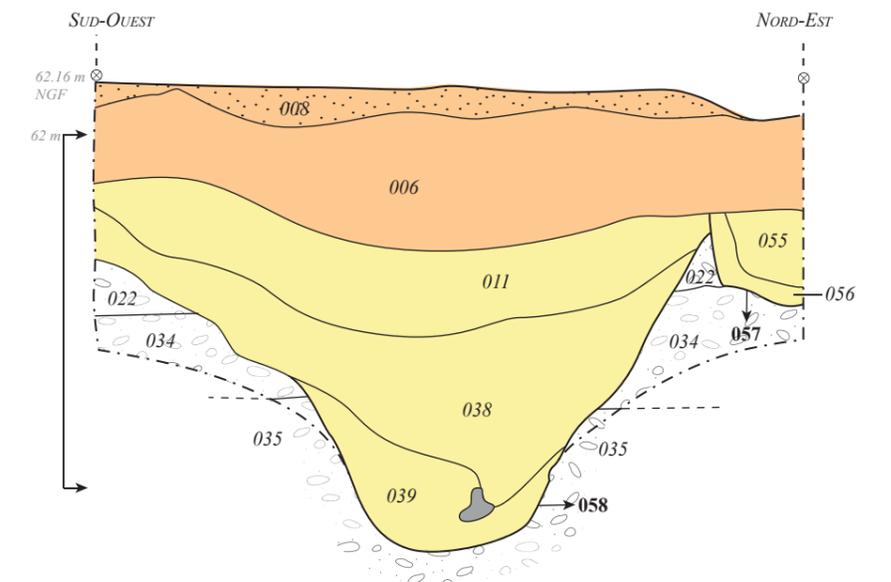
Planche 5
Sondage 11 - Coupes 3 et 4
Plan en cours de fouille

COUPE 4 : NORD-EST / SUD-OUEST

COUPE 3 : SUD-OUEST / NORD-EST

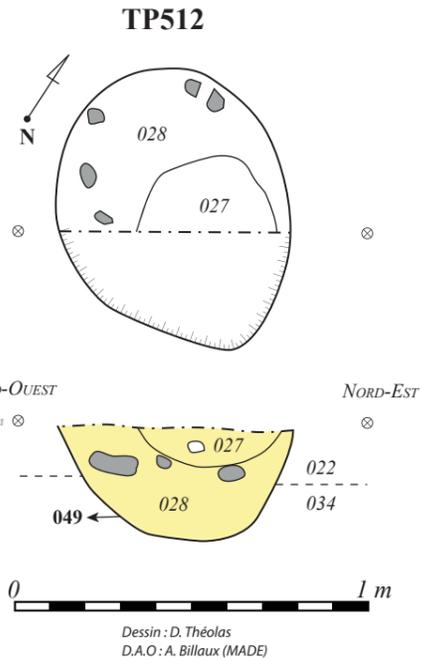
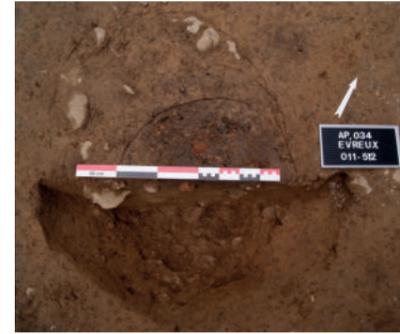
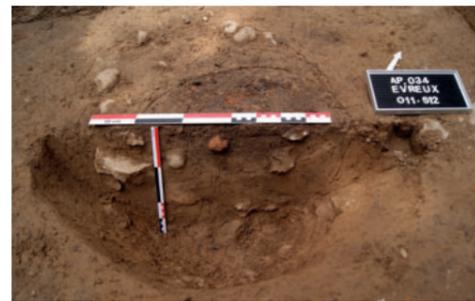
- 022.** Fraction anthropisée de l'horizon A du substrat - Limon très argileux brun clair avec charbon de bois et terre brûlée.
- 027.** Négatif de poteau - Limon argileux gris à noir avec beaucoup de charbon de bois et de terre brûlée ; rares petits silex, faune et clayonnage.
- 028.** Calage - Limon argileux brun à gris avec charbon de bois et terre brûlée, moyens et gros silex, faune et clayonnage.
- 034.** Substrat - Limon argileux orangé homogène et compact.
- 049.** Creusement du TP512.

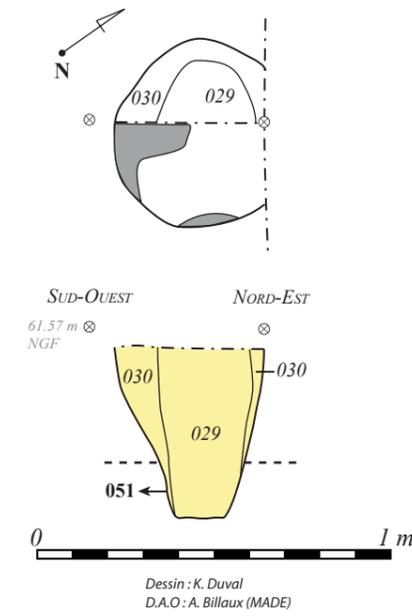
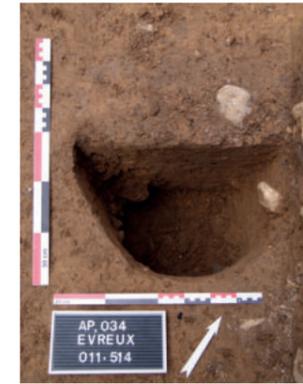
TP514

- 029.** Négatif du poteau - Limon argileux brun foncé avec beaucoup de charbon de bois ; quelques fragments de terre brûlée, faune, clayonnage et céramiques.
- 030.** Calage - Limon argileux orangé avec de nombreux silex et quelques nodules de charbon de bois.
- 051.** Creusement du TP514.

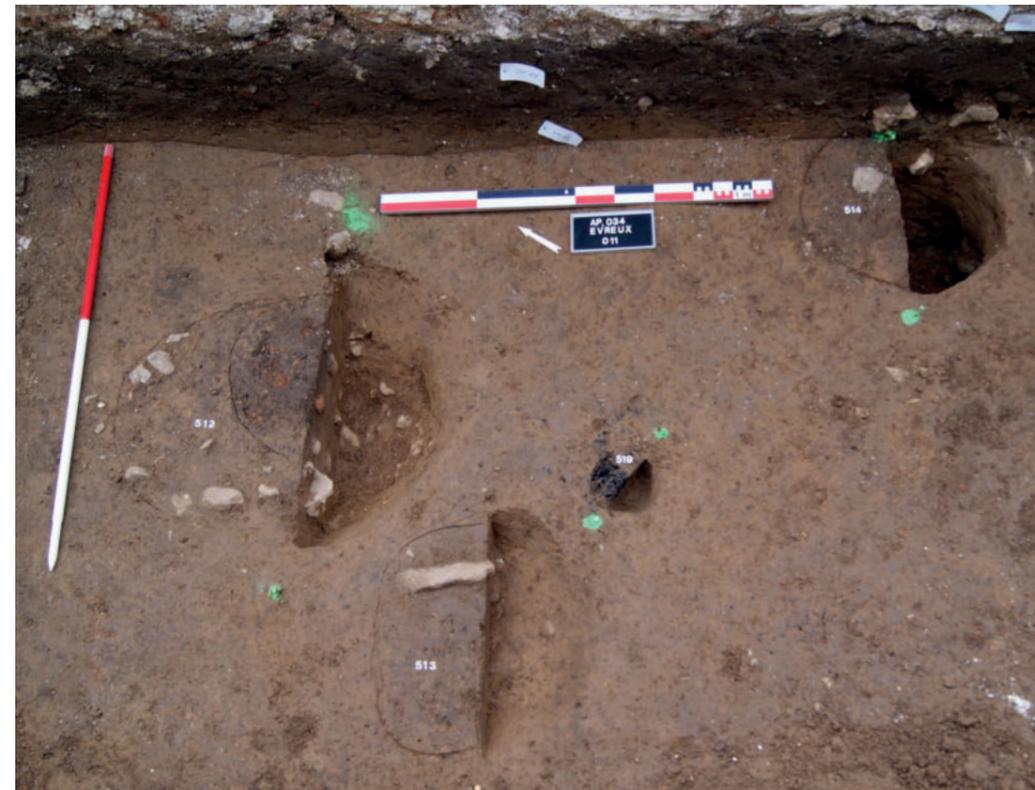
- 022.** Fraction anthropisée de l'horizon A du substrat - Limon très argileux brun clair avec charbon de bois et terre brûlée.
- 033.** Comblement de trou de poteau - Limon argileux gris, riche en charbon de bois ; 2 gros silex (calage ?), céramique, terre brûlée.
- 050.** Creusement du TP513.

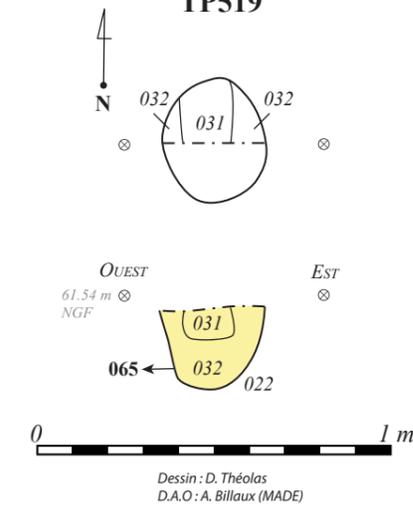
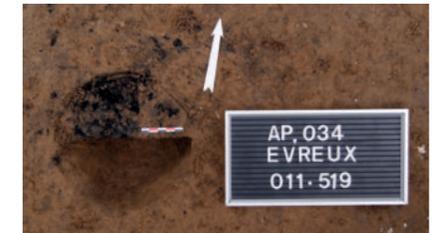
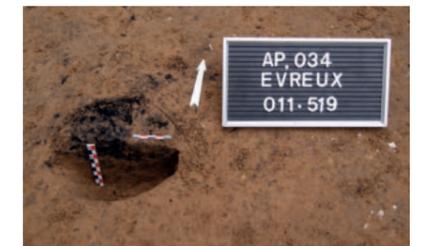
TP519

- 022.** Fraction anthropisée de l'horizon A du substrat - Limon très argileux brun clair avec charbon de bois et terre brûlée.
- 031.** Bois brûlé.
- 032.** Comblement de trou de poteau - Limon argileux brun gris avec nombreux charbons de bois.
- 065.** Creusement du TP519.

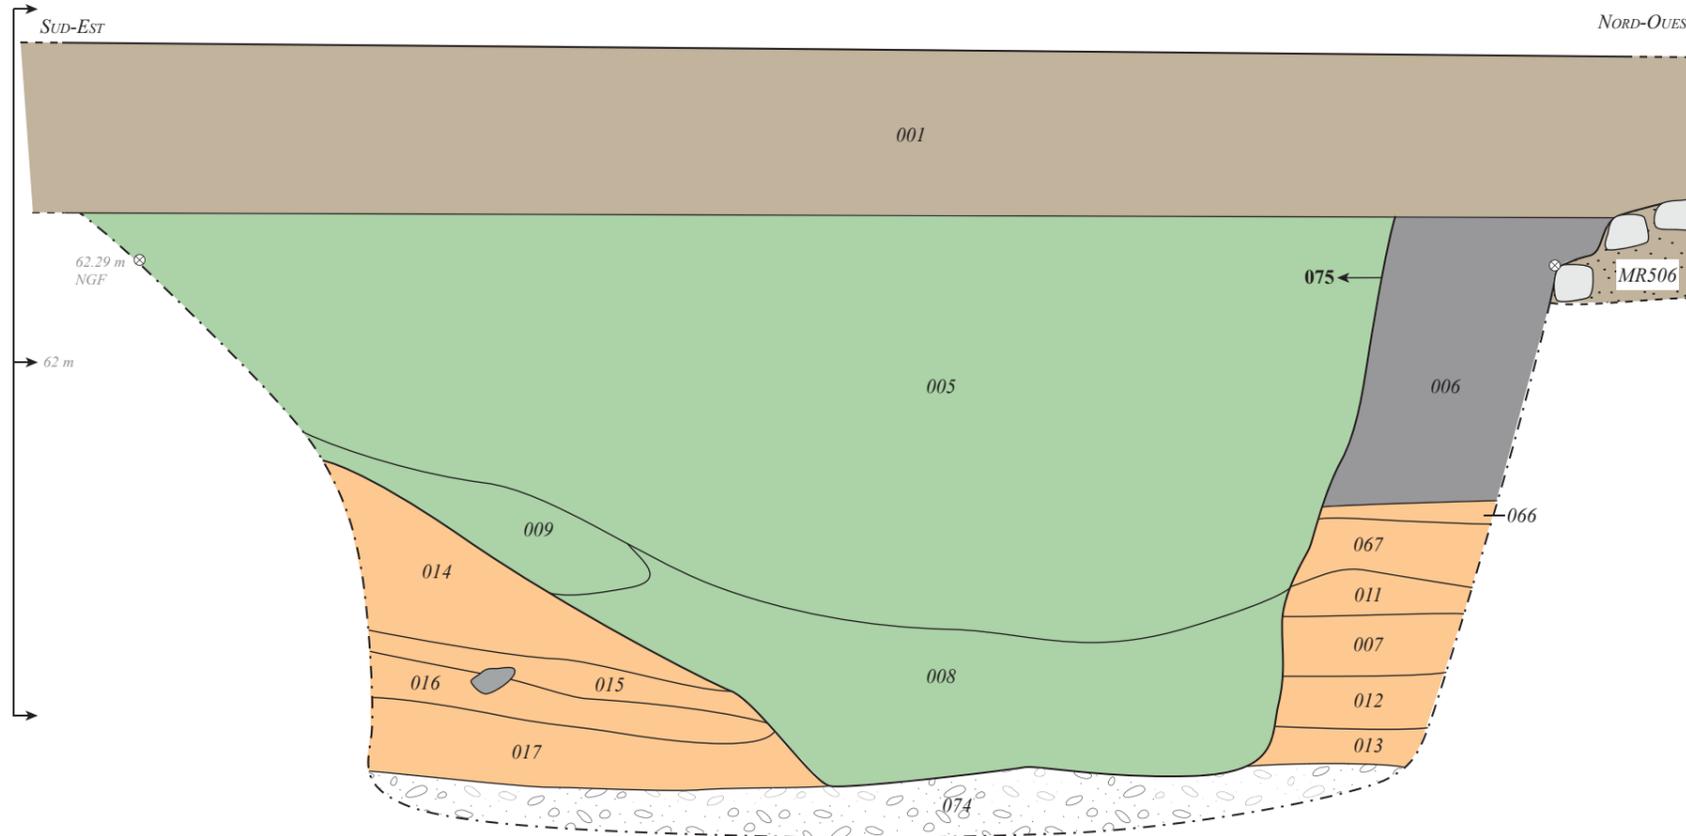
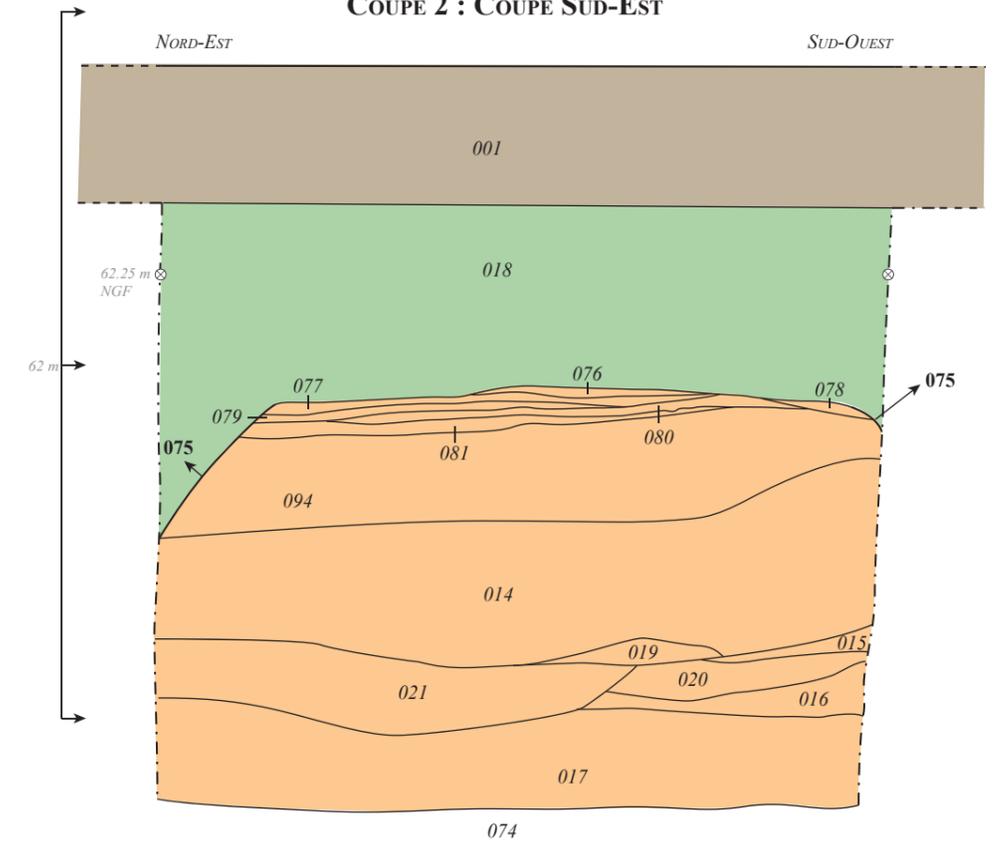
COUPE 1 : COUPE SUD-OUEST

COUPE 2 : COUPE SUD-EST

- 001.** Préparation de l'enrobé - Sable et tout venant, hétérogène.
- 005.** Remblai - Limon argileux brun composé de nombreux et fin litages surtout en partie basse ; TCA, craie, charbon de bois, mortier.

- 006.** Terres noires - Limon argileux noir, homogène, avec quelques nodules de craies et TCA.
- 007.** Niveau d'occupation - Limon argileux brun orangé avec charbon de bois et quelques fragments de TCA.

- 021.** Remblai - Limon argileux brun avec blocs de craie et charbon de bois.
- 066.** Niveau de sol ? - Limon argileux brun foncé avec nodules de mortier.

- 067.** Niveau d'occupation - Limon argileux brun foncé avec poche de 012.006 avec moins de mortier ; rares TCA.

- 074.** Substrat - Grave à silex dans une matrice argileuse brun orangé.
- 075.** Creusement du fossé 507.
- 076.** Niveau de sol - Limon argileux brun orangé, compact et homogène avec micro-nodules de craie.
- 077.** Niveau d'occupation - Limon argileux brun foncé à noir, compact et homogène, avec micro-nodules de craie et rares TCA.
- 078.** Niveau de sol - Micro couche de craie damée avec mortier gris pulvérulent.
- 079.** Niveau de sol - Micro couche de craie damée avec mortier gris pulvérulent.
- 080.** Niveau de sol - Limon argileux brun orangé, compact et homogène avec micro nodules de craie.
- 081.** Niveau d'occupation - Limon argileux brun foncé à noir, compact et homogène, avec micro nodules de craie et rares TCA.
- 094.** Remblai - Limon argileux orangé compact, avec terre brûlée et charbon de bois.
- 095.** Creusement de la fondation de MR506.

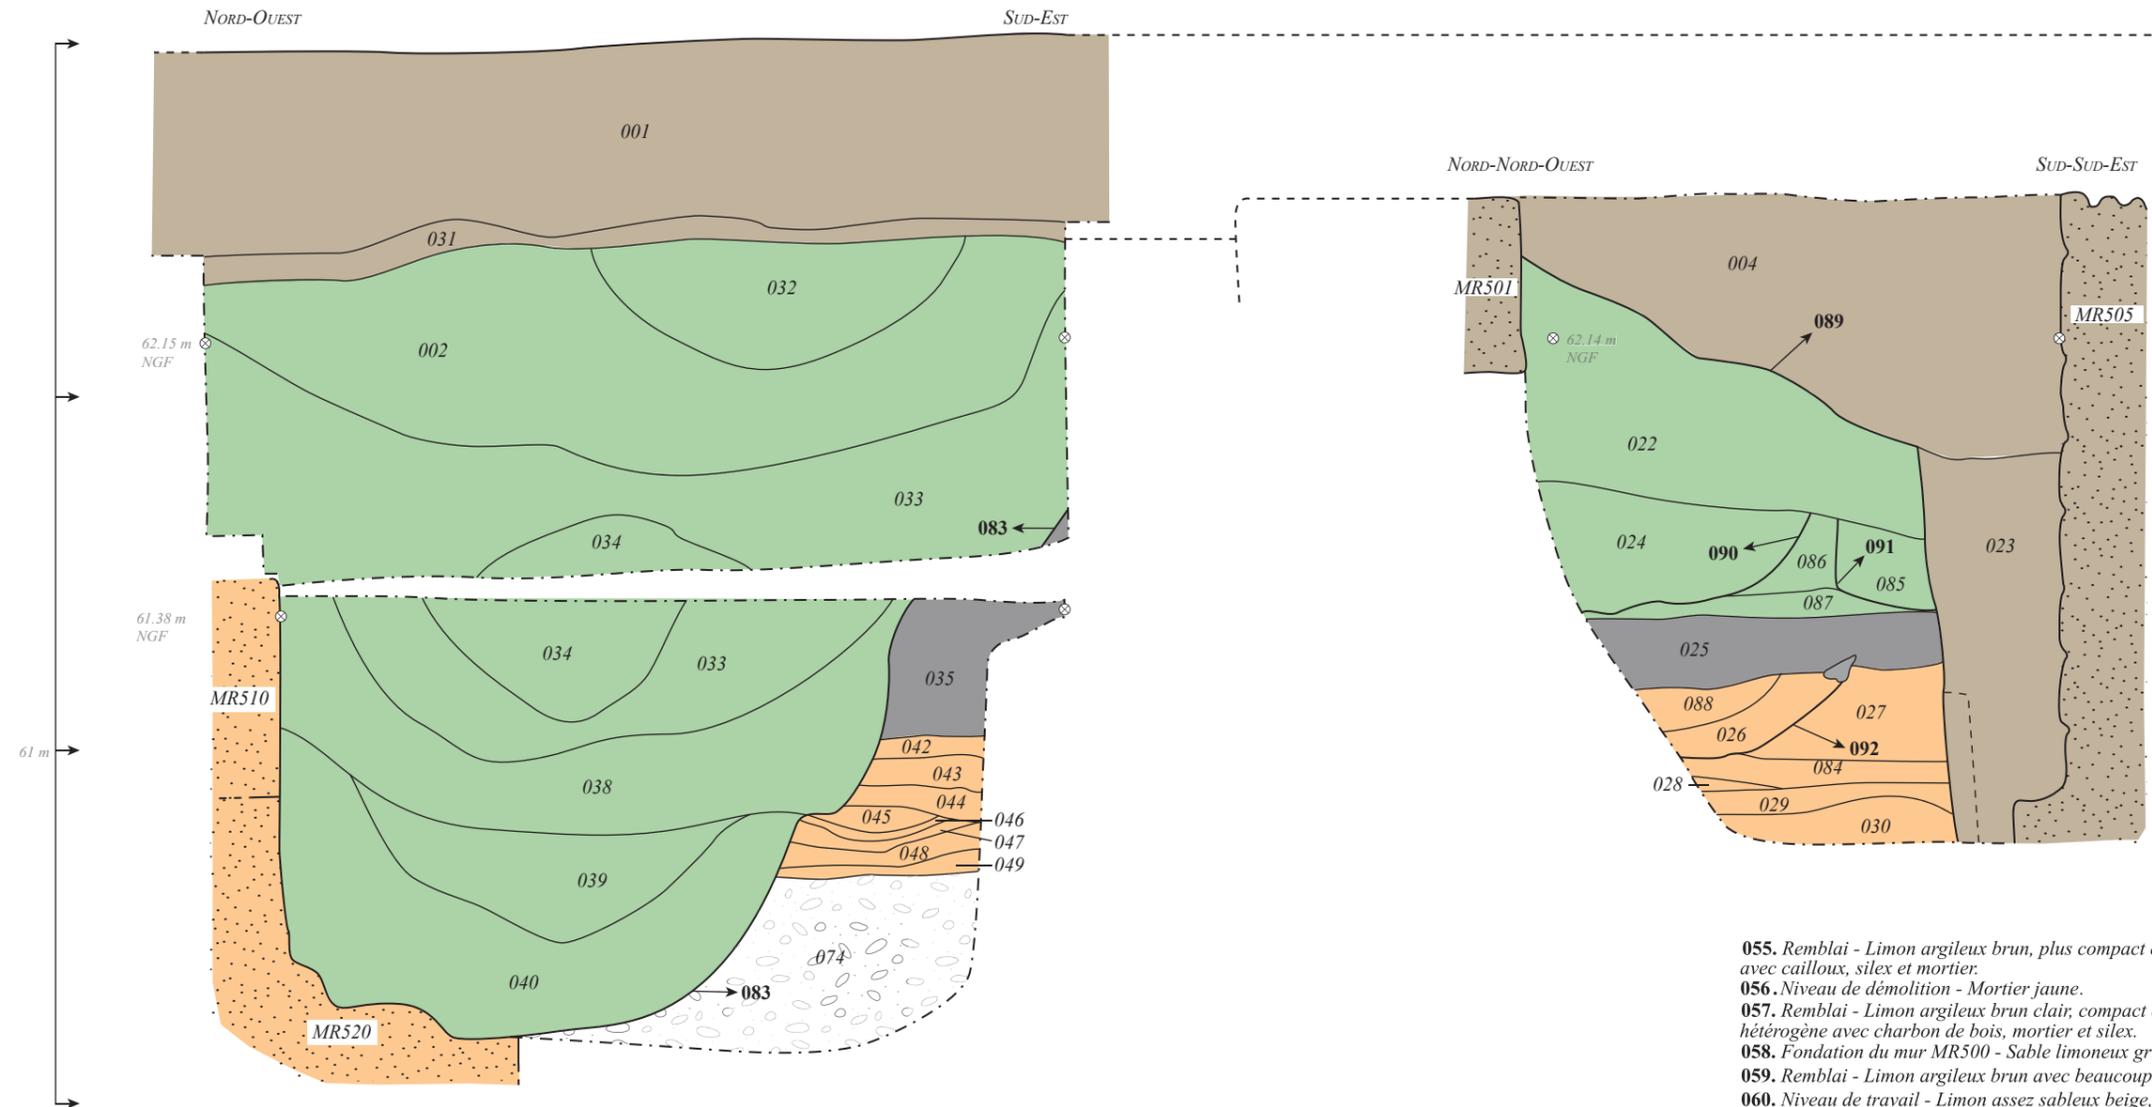
COUPE 3 : COUPE NORD-EST

- 001. Préparation de l'enrobé - Sable et tout venant, hétérogène.
- 002. Remblai - Limon brun foncé à noir.
- 004. Remblai - Limon sableux noir avec silex moyen, TCA et mortier rouge.

- 022. Remblai - Limon sableux brun avec moyens et gros silex, mortier rouge et jaune, quelques TCA.
- 023. Remblai - Limon argileux brun avec moyens silex, mortier rouge et jaune ; planche de coffrage pourrie en place et partie basse.

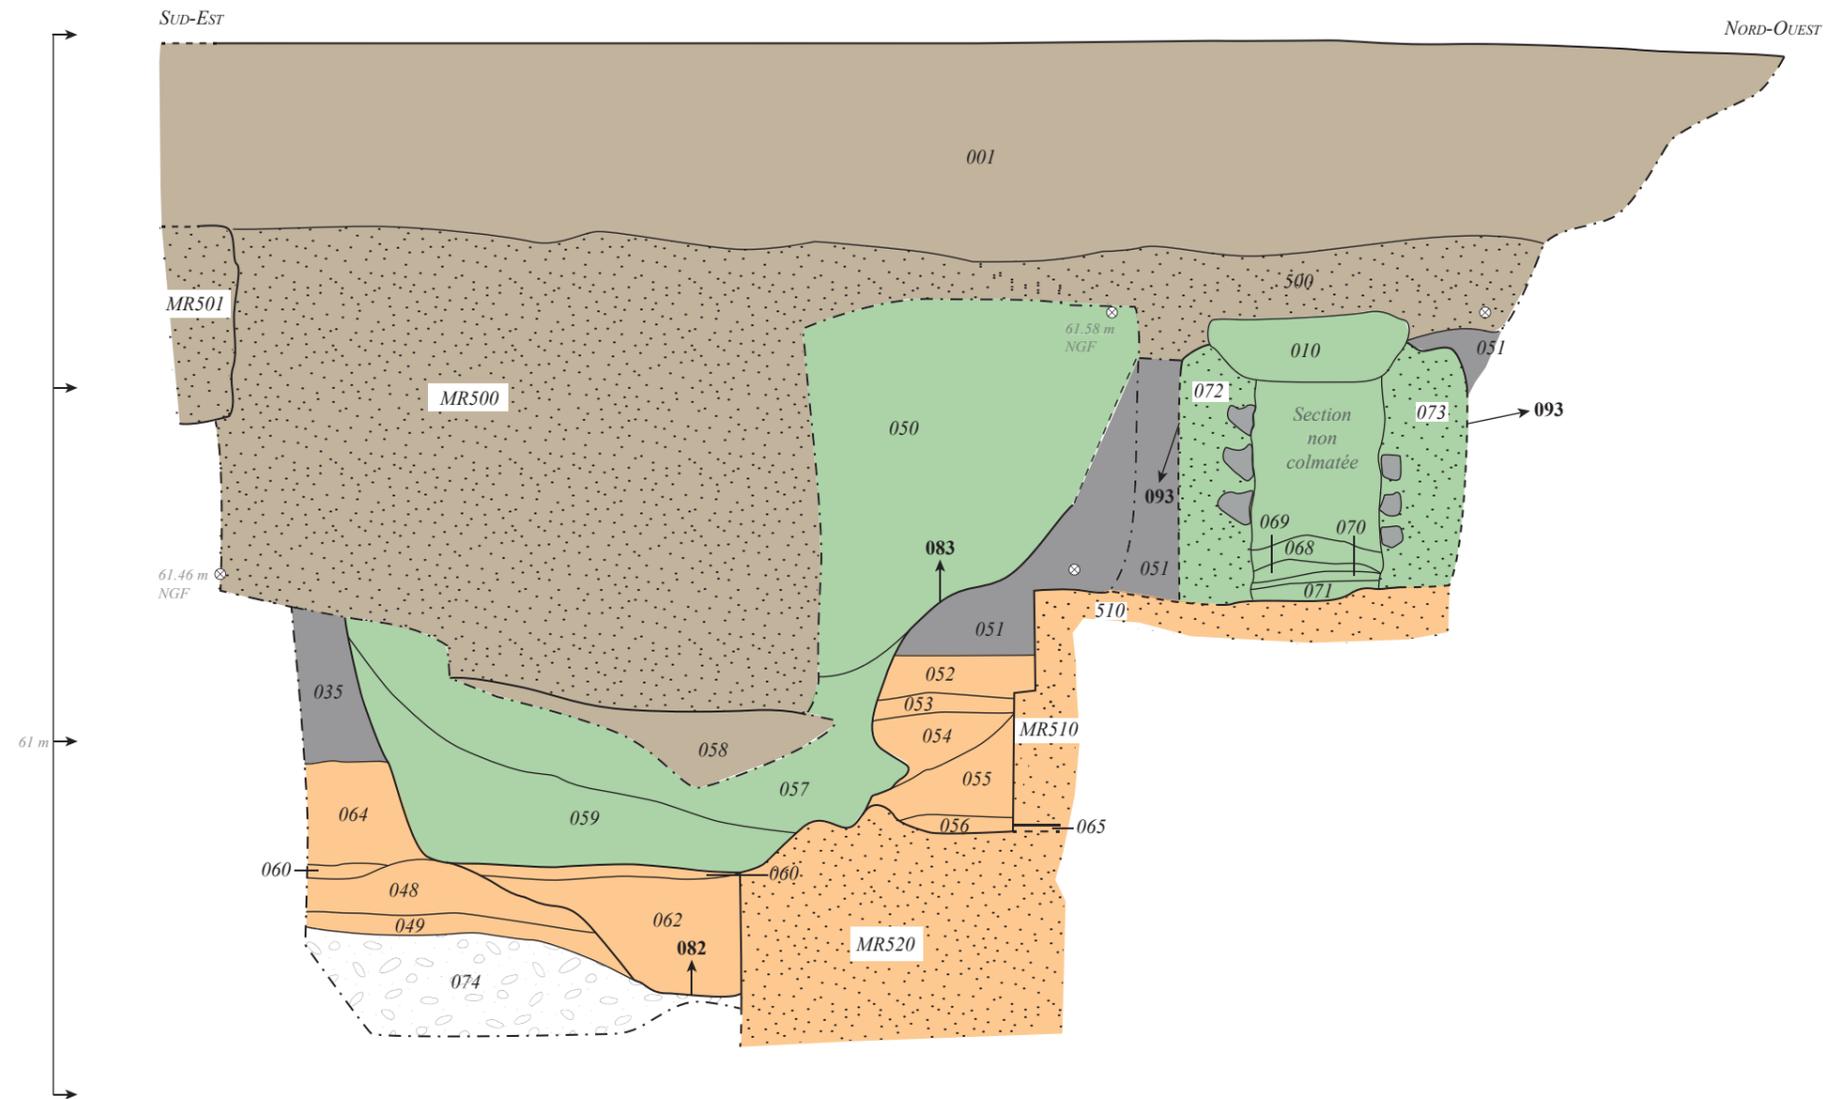
COUPE 4 ET 5 : COUPE SUD-OUEST

- 001. Préparation de l'enrobé - Sable et tout venant, hétérogène.
- 010. Couverture de l'égoût - Blocs de calcaire en réemplois.
- 035. Terres Noires - Limon brun foncé avec inclusions de mortier et de céramiques.

- 048. Niveau d'occupation - Limon argileux brun, compact et hétérogène, avec silex et traces de mortier.
- 049. Niveau de sol - Limon sableux brun orangé, compact et hétérogène, avec rognons de silex.

- 068. Niveau de fonctionnement de l'égoût 503 - Limon brun, peu compact, homogène et très humide, avec TCA et silex.
- 069. Niveau de fonctionnement de l'égoût 503 - Argile grise, meuble et très plastique avec lit de coquillages et quelques moules.

- 070. Niveau de fonctionnement de l'égoût 503 - Sable grossier, meuble et humide, avec coquilles de moules, silex, verre et beaucoup de charbon de bois.

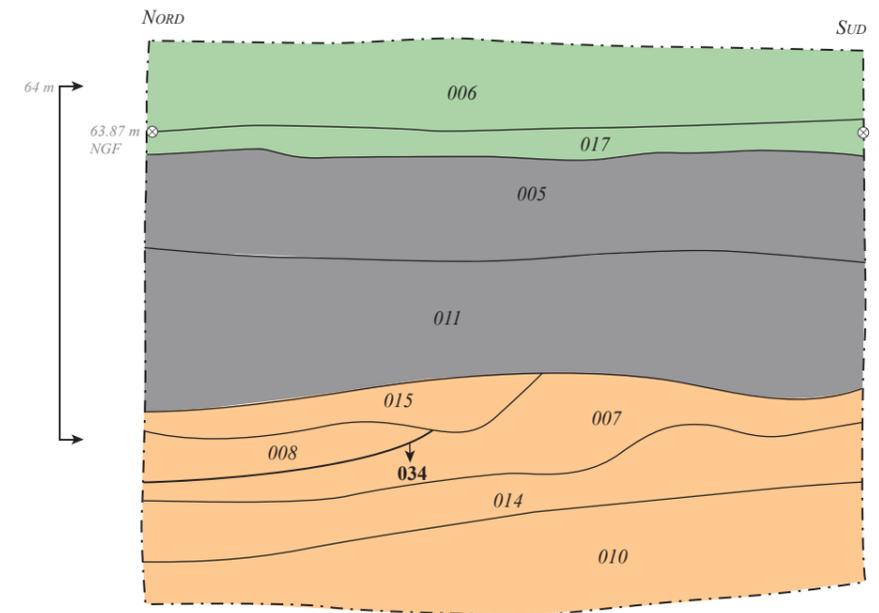
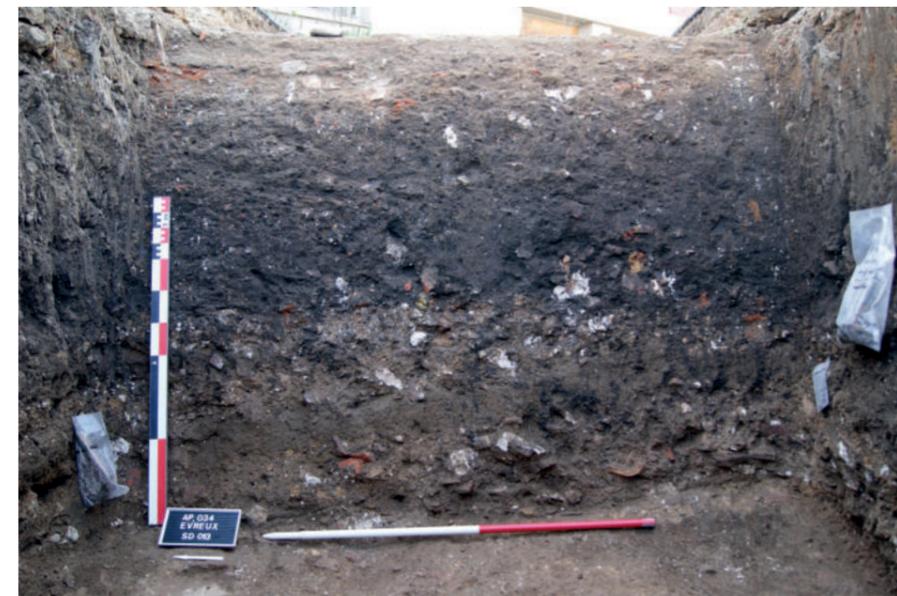
COUPE 4 : COUPE EST

- 005.** Terres noires - Limon brun foncé marbré de jaune, avec de rares petits silex et blocs de craie, et des petits nodules de craie.
- 006.** Remblai - Limon brun jaune avec TCA, calcaire, silex de taille moyenne et charbon de bois.

- 007.** Remblai de démolition - Limon très sableux brun clair avec TCA, petits silex, et petits blocs de craie.
- 008.** Remblai - Limon très sableux brun clair avec de petits fragments de TCA.

- 010.** Remblai de démolition - Limon très sableux brun clair avec beaucoup de mortier, des silex, des blocs de craie et de la TCA.
- 011.** Terres noires - Limon brun foncé, avec petits nodules de craie, rares TCA et rares charbons de bois.

- 014.** Niveau d'occupation - Limon très sableux gris marbré de noir, homogène, avec très peu de TCA et de petits silex.
- 015.** Remblai - Limon très sableux brun foncé avec beaucoup de mortier, des silex, et des blocs de craie.

- 017.** Niveau de sol - Limon argileux brun jaune avec de rares charbon de bois et des nodules de craie.
- 034.** Creusement de nature indéterminée.
