RAPPORT DE FIN D'OPÉRATION DE DIAGNOSTIC ARCHÉOLOGIQUE

EVREUX
« 15 - 17 rue Saint-Louis »
Hôpital Saint-Louis

Tome 4 - Planches phasées

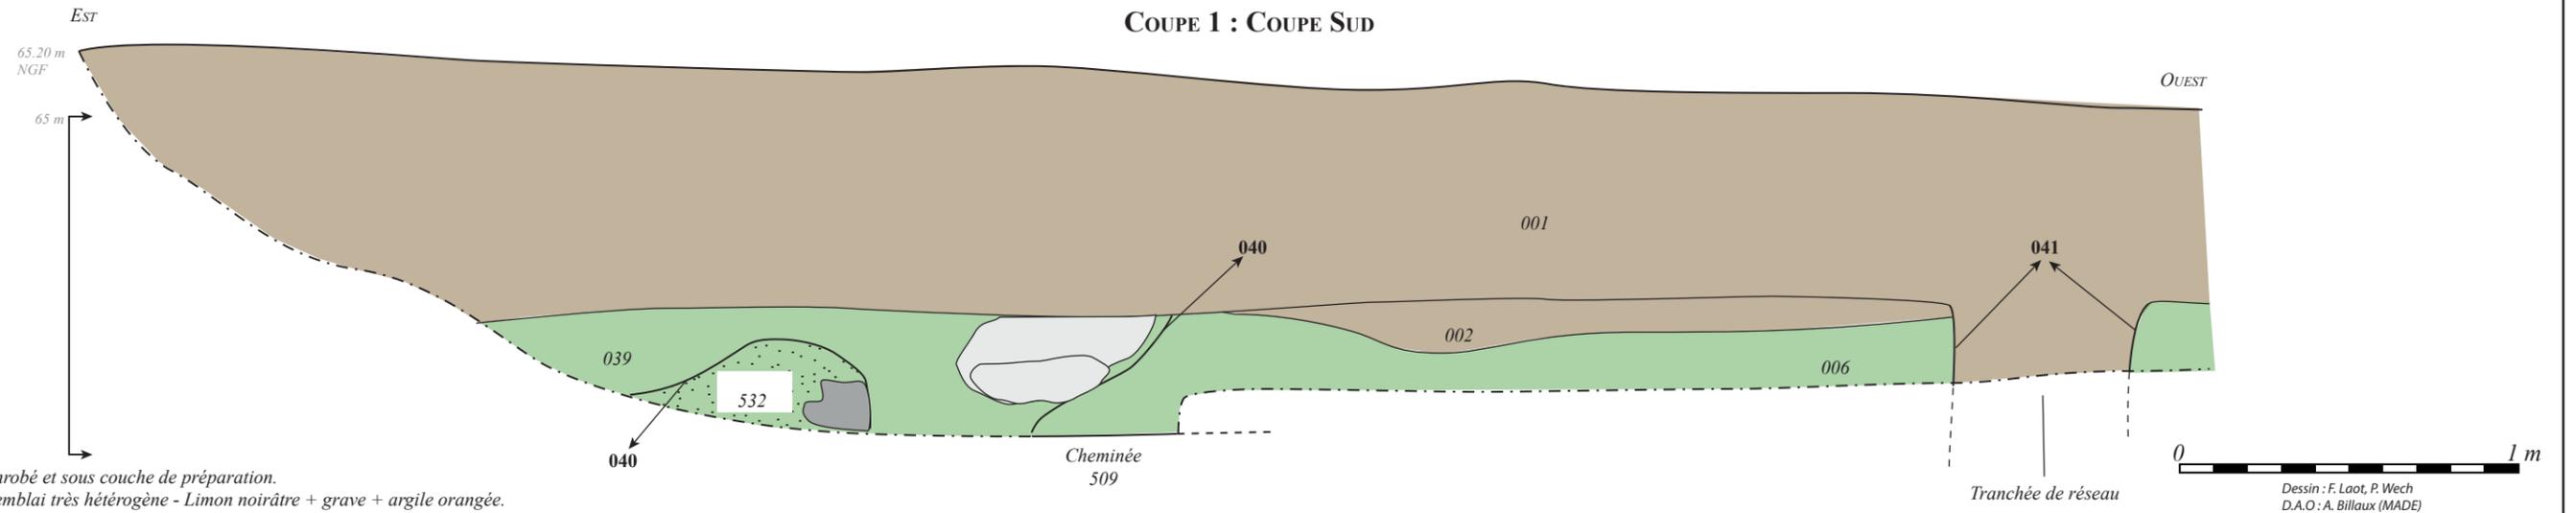
COUPE 1 : COUPE SUD

- 001. Enrobé et sous couche de préparation.
- 002. Remblai très hétérogène - Limon noirâtre + grave + argile orangée.
- 004. Sol ? - Limon argileux orangé avec des poches brunes.

- 005. Terres noires - Limon brun foncé marbré de jaune, avec de rares petits silex et blocs de craie ; petits nodules de craie.
- 006. Remblai - Limon brun jaune avec TCA, calcaire, silex de taille moyenne et charbon de bois.

- 007. Remblai de démolition - Limon très sableux brun clair avec TCA, petits silex, et petits blocs de craie.
- 010. Remblai de démolition - Limon très sableux brun clair avec beaucoup de mortier, des silex, des blocs de craie et de la TCA.

- 011. Terres noires - Limon brun foncé, avec petits nodules de craie, rares TCA et rares charbons de bois.
- 014. Niveau d'occupation - Limon très sableux gris, marbré de noir, homogène, avec très peu de TCA et de petits silex.

- 017. Niveau de sol - Limon argileux brun jaune avec de rares charbon de bois et des nodules de craie.
- 018. Niveau de sol - Limon argileux jaune avec de rares nodules de craie.

- 019. Remblai - Limon sableux brun clair mêlé à de l'argile jaune avec de petits nodules de craie.
- 020. Remblai - Argile jaune.
- 021. Niveau de sol - Limon argileux brun jaune avec de rares charbon de bois et des nodules de craie (équivalence avec 017 ?).

- 022. Remblai - Limon sableux brun avec de petits silex, de petits fragment de TCA et de rares charbon de bois.
- 023. Niveau de sol ? - Limon sableux brun avec du charbon de bois, des petits blocs de craie et quelques TCA.

- 024. Niveau de sol - Limon sableux brun avec du charbon de bois, des petits blocs de craie et quelques TCA.
- 025. Niveau de sol ? - Limon sableux brun dans une matrice de petits graviers.

- 026. Remblai - Limon sableux brun foncé avec des fragments de mortier jaune et des petits blocs de craie.
- 027. Remblai - Limon sableux brun dans une matrice composée de gros blocs de craie, de gros silex et de mortier jaune.

- 028. Remblai de démolition - Mortier beige avec TCA et petits blocs de craie.
- 029. Remblai de démolition - Limon très sableux brun clair avec de petits blocs de craie.

- 032. Creusement du solin 508.
- 035. Creusement de fonction indéterminée.
- 036. Creusement du trou de poteau 635.
- 037. Creusement de la tranchée de récupération.

- 039. Comblement de la tranchée de récupération 531 - Limon brun avec quelques inclusions de mortier jaune, compact et homogène.
- 040. Creusement de la tranchée de récupération de 531.

- 041. Creusement de la tranchée de réseau.
- 508. Solin en blocs de calcaire et de silex.

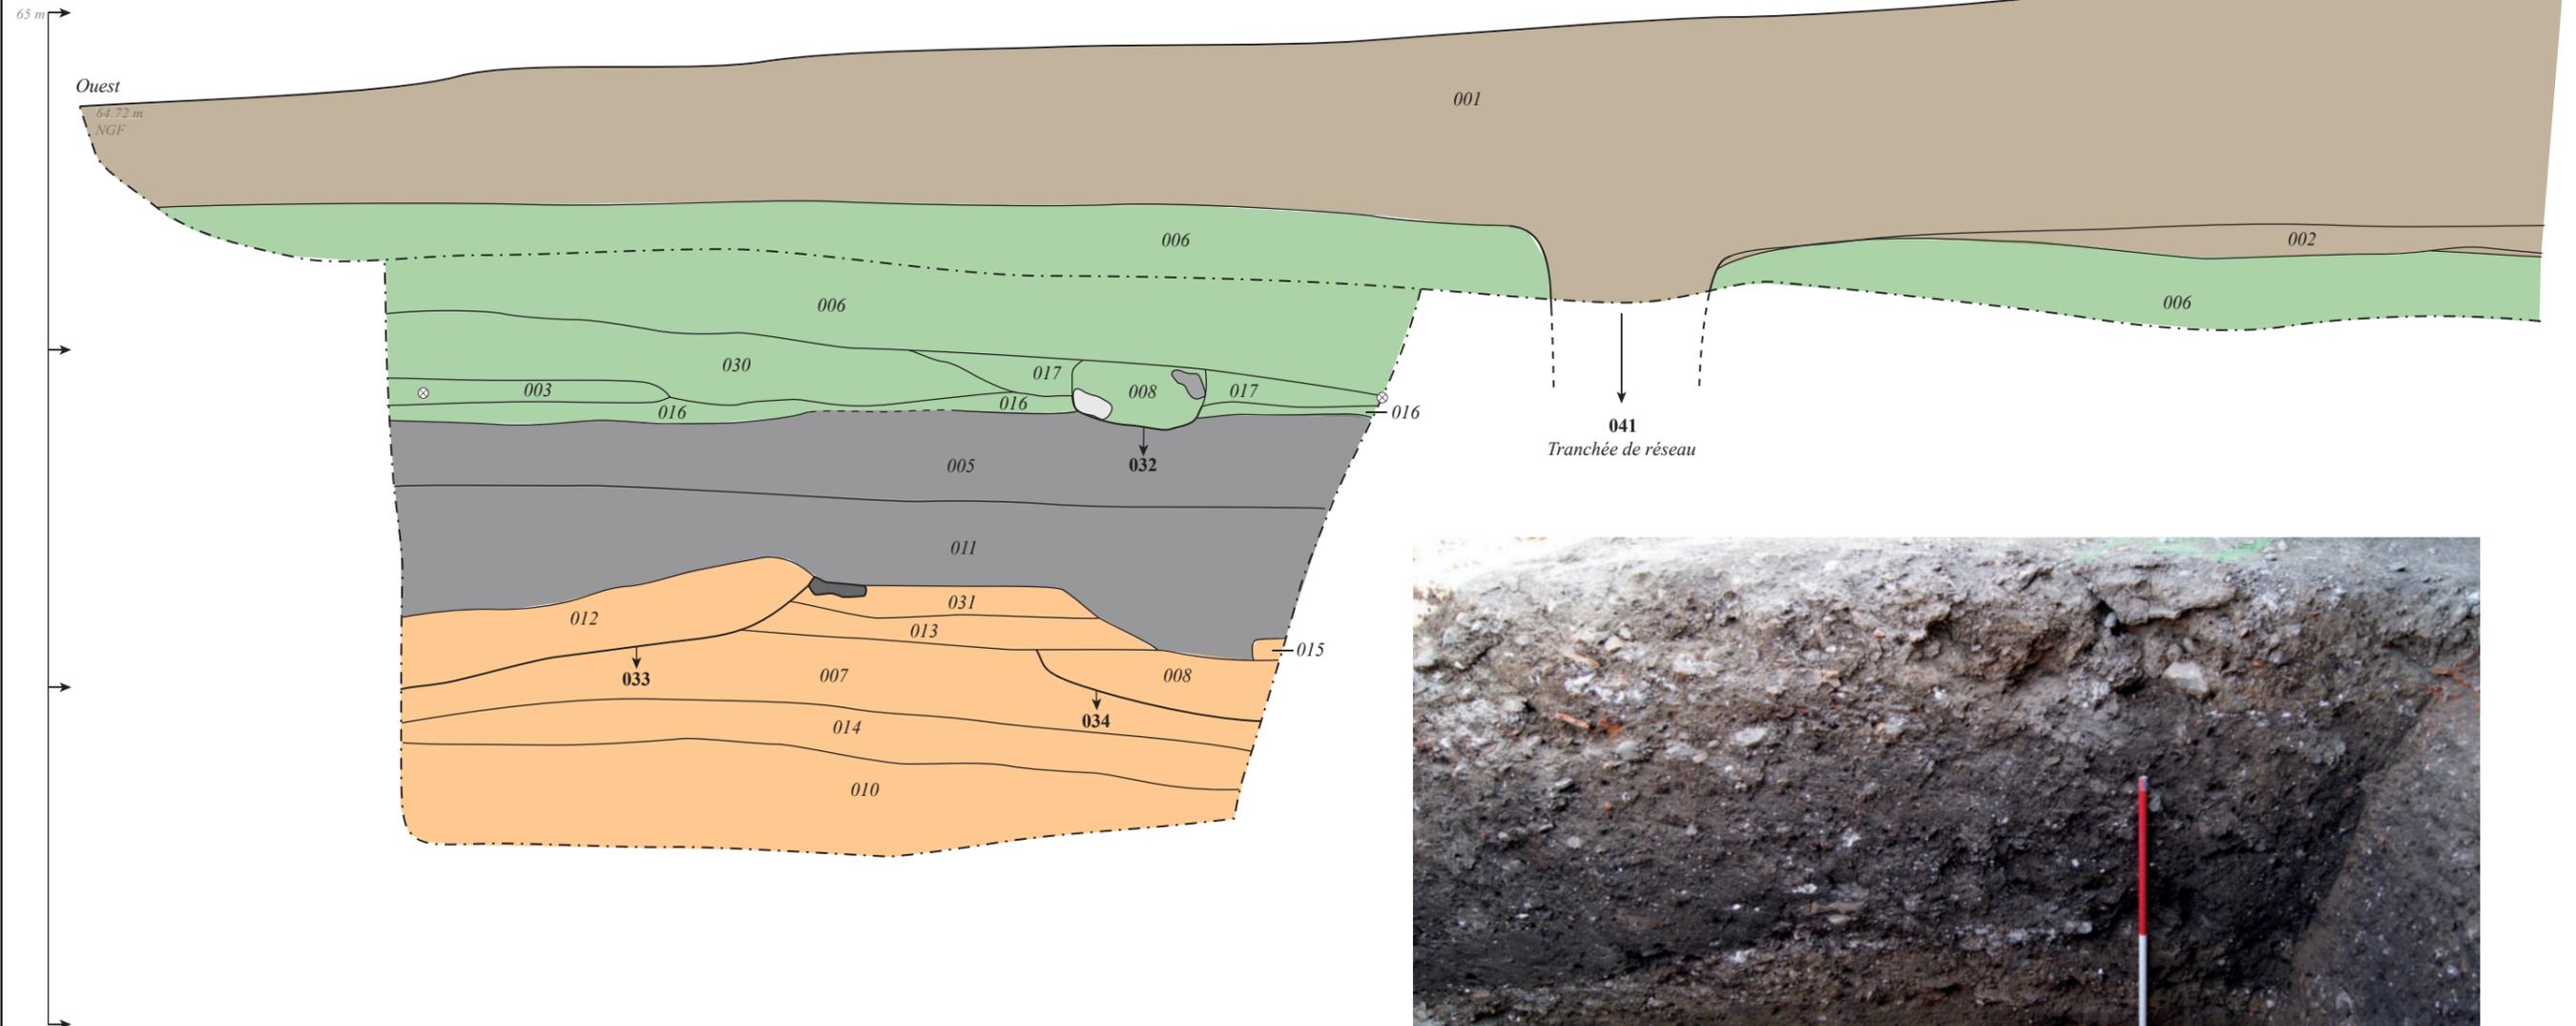
COUPES 2 ET 5 : COUPE NORD

- 001. Enrobé et sous couche de préparation.
- 002. Remblai très hétérogène - Limon noirâtre + grave + argile orangée.
- 003. Niveau de sol - Limon brun dans une matrice de tuiles posées à plat.

- 005. Terres noires - Limon brun foncé marbré de jaune, avec de rares petits silex et blocs de craie, et des petits nodules de craie.
- 006. Remblai - Limon brun jaune avec TCA, calcaire, silex de taille moyenne et charbon de bois.

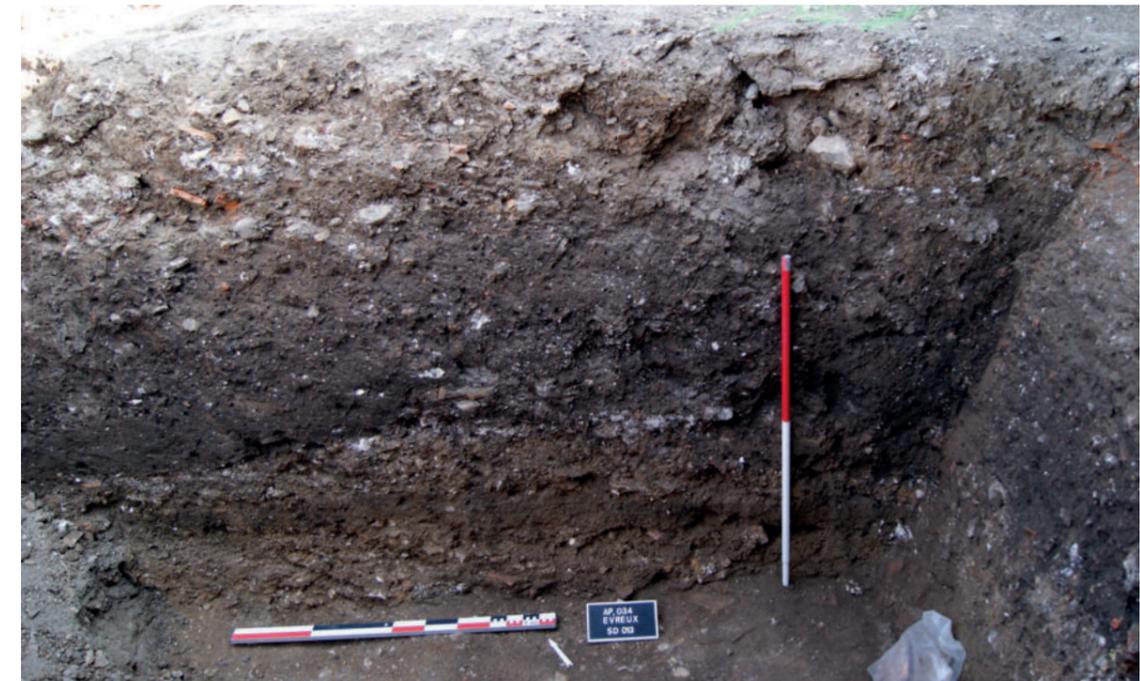
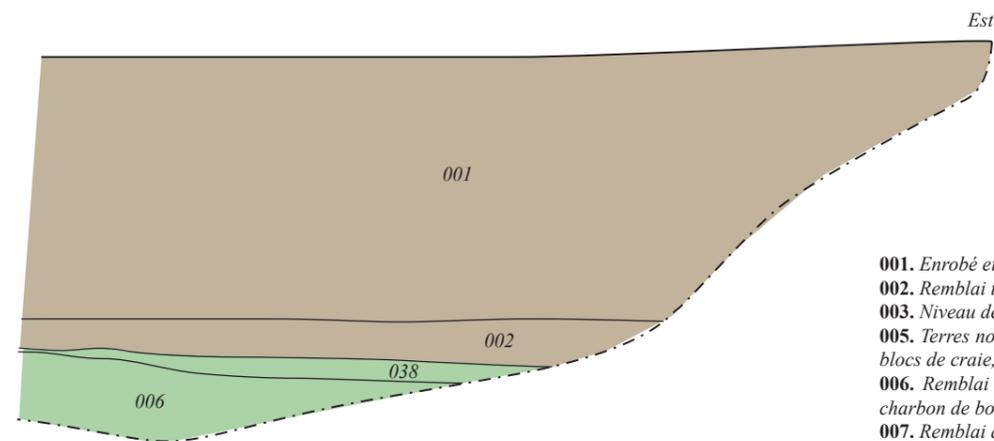
- 007. Remblai de démolition - Limon très sableux brun clair avec TCA, petits silex, et petits blocs de craie.
- 008. Remblai - Limon très sableux brun clair avec de petits fragments de TCA.

- 010. Remblai de démolition - Limon très sableux brun clair avec beaucoup de mortier, des silex, des blocs de craie et de la TCA.
- 011. Terres noires - Limon brun foncé, avec petits nodules de craie, rares TCA et rares charbon de bois.

- 012. Remblai - Limon brun foncé, assez proche de 011, mais moins riche en craie et en TCA.

- 013. Niveau de sol - Limon brun contenant de la craie concassée et des petits silex.
- 014. Niveau d'occupation - Limon très sableux gris marbré de noir, homogène, avec très peu de TCA et de petits silex.

- 015. Remblai - Limon très sableux brun foncé avec beaucoup de mortier, des silex, et des blocs de craie.
- 016. Niveau de sol - Limon sableux brun avec silex de taille moyenne, rares TCA.

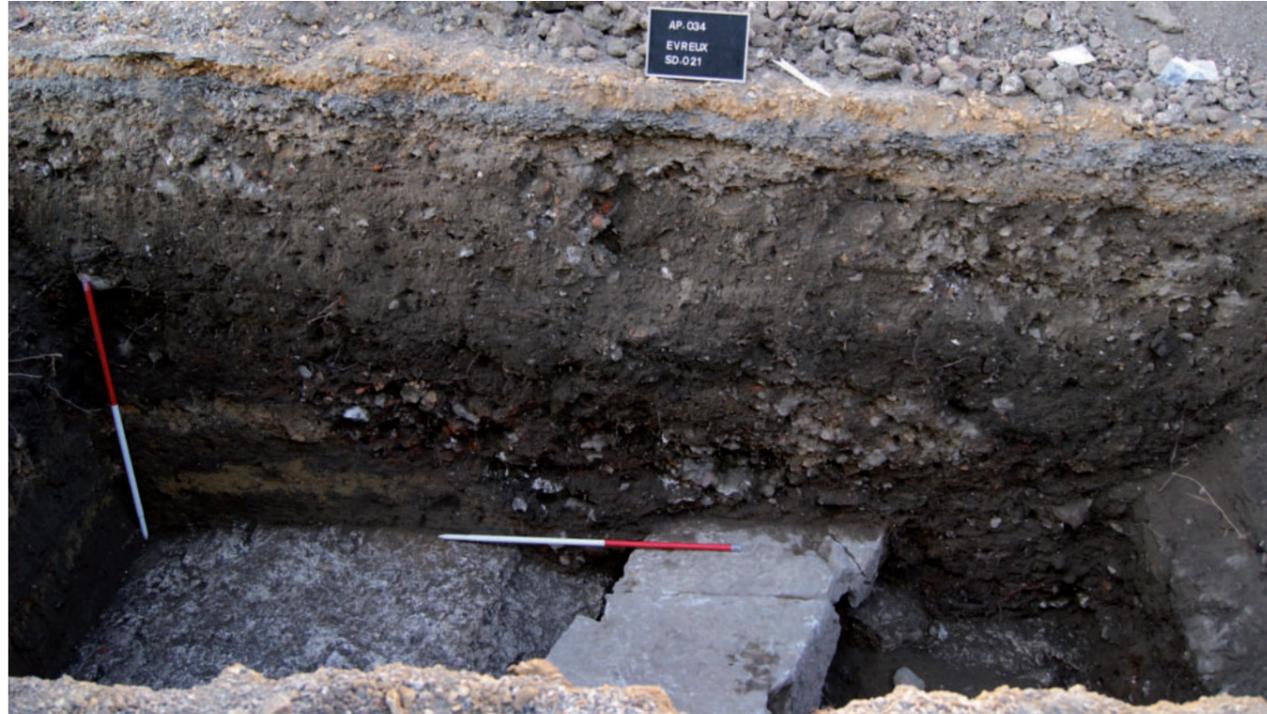
COUPE 1

- 001. Sol actuel - Gravier et préparation.
- 002. Terres noires - Limon assez sableux brun, compact et homogène, avec beaucoup de nodules de mortier, de la TCA et des silex.

- 003. Remblai - Limon argileux brun foncé compact et hétérogène, avec TCA, nodules de mortier et de charbon de bois.
- 004. Niveau de sol - Limon argileux brun gris, compact et hétérogène avec des nodules de mortier, du charbon de bois et des TCA.

- 048. Remblai - Poche sableuse.
- 049. Remblai - Limon argileux brun gris clair, homogène.
- 050. Niveau de sol - Limon sableux jaunâtre, homogène.
- 051. Hérisson - Silex liés à du limon argileux orangé.

- 052. Creusement d'une fosse ou d'un TP.
- 053. Creusement d'une fosse ou d'un TP.
- 054. Creusement de la tranchée de récupération du mur 524.

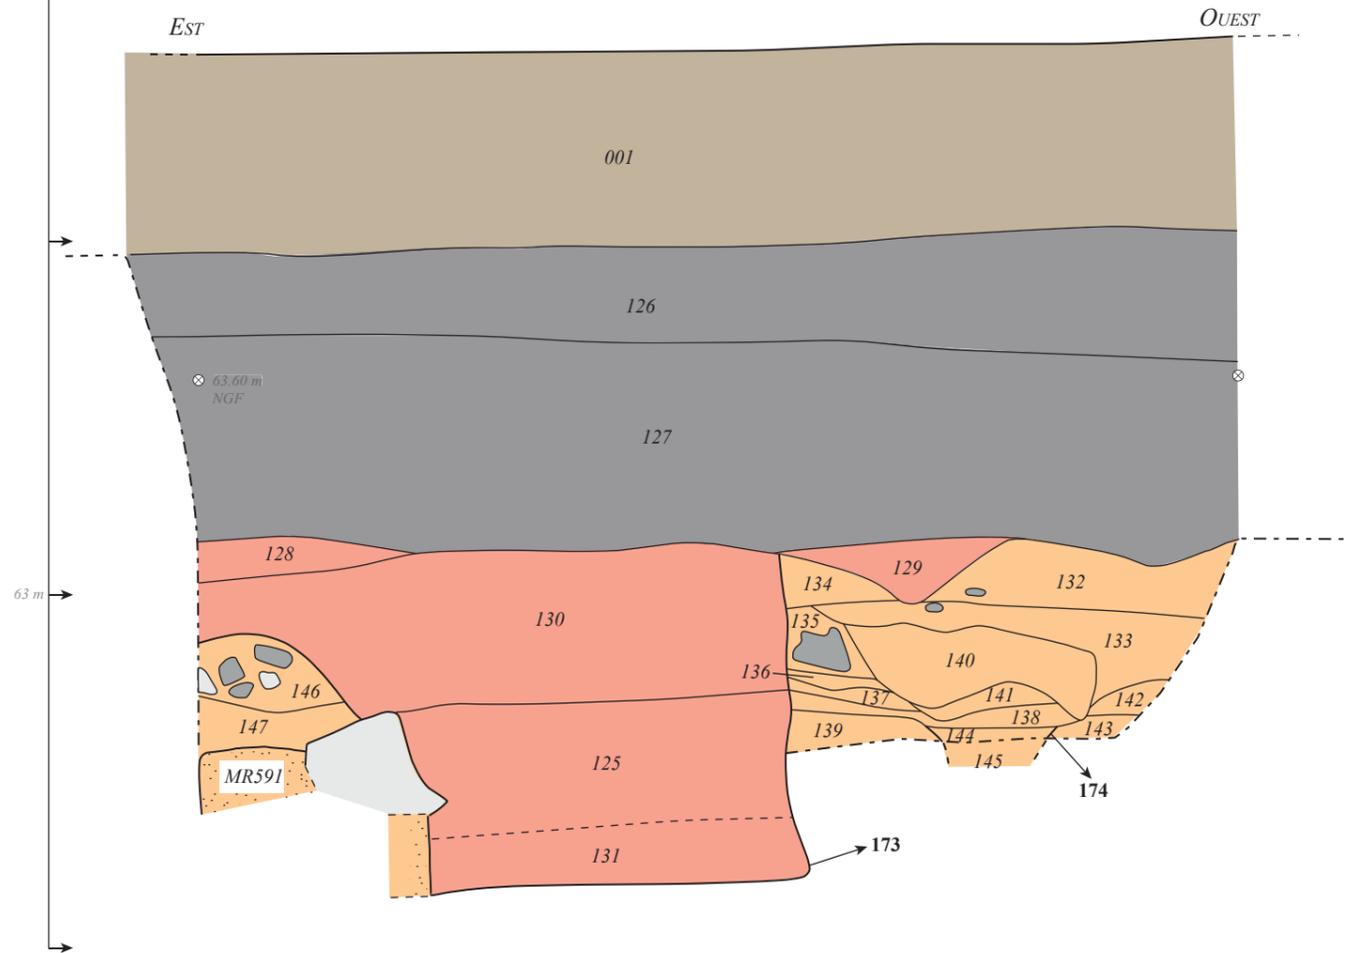
COUPE 1

- 001. Remblais préparatoires.
- 125. Comblement de la fosse 588 - Limon sableux brun clair, riche en mortier jaune ; nodules de calcaire, rares petits silex, céramique, métal, faune.

- 126. Terres noires - Limon sableux brun foncé ; rares petits silex et TCA ; lignes de nodules de calcaire en partie basse.
- 127. Terres noires - Limon sableux brun foncé ; silex moyens ; éclats de TCA ; nodules de calcaire ; TCA.

- 146. Remblai de démolition ? - Limon sableux brun foncé ; moyens silex ; petits blocs calcaire ; mortier.
- 147. Remblai - Limon sablo-argileux brun-jaune ; nodules de mortier ; petits silex ; une TCA.

- 173. Creusement de la fosse 588 (nature indéterminée).
- 174. Creusement de fonction indéterminée.
- MR591. Maçonnerie de silex liés au mortier gris-jaune, avec blocs de craie à silex en parement.

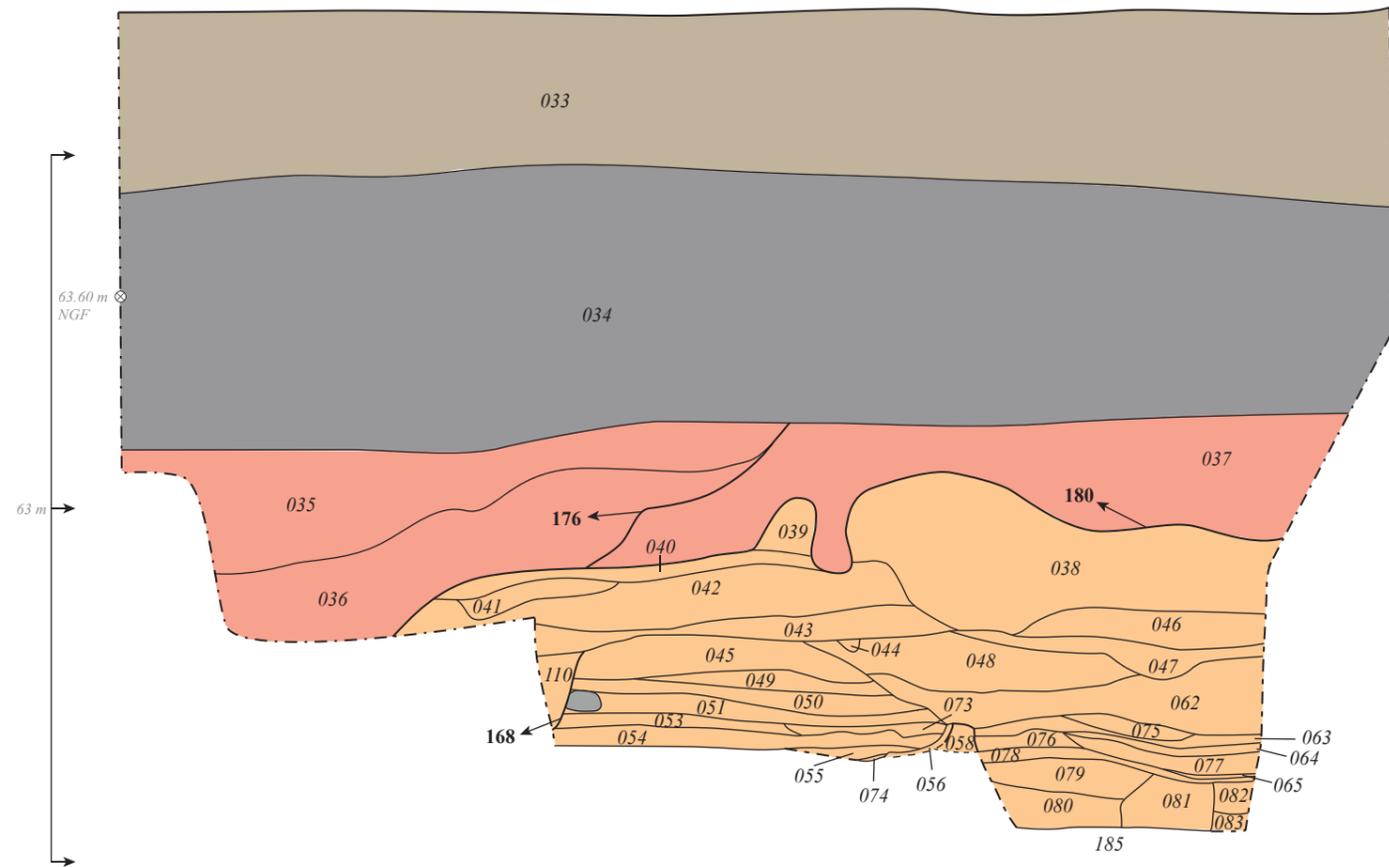
COUPE 2 : COUPE NORD-OUEST

- 033. Enrobé + préparation de l'enrobé.
- 034. Terres noires - Limon sableux brun foncé ; nodules calcaire ; TCA ; silex.
- 035. Remblai - Limon sableux brun très riche en nodules calcaire et mortier ; éclats de TCA.

- 036. Remblai - Limon sableux brun foncé ; fragments de TCA ; gros et moyens silex.
- 037. Remblai - Limon sableux brun ; nodules de calcaire ; éclats de TCA ; céramique.

- 168. Niveau de démolition de MR546 ? - Limon argileux orangé, compact et hétérogène, avec quelques nodules de mortier.
- 176. Creusement de la fosse 527.

- 180. Creusement de fonction indéterminée.
- 185. Occupation - Limon brun argileux, compact et homogène.

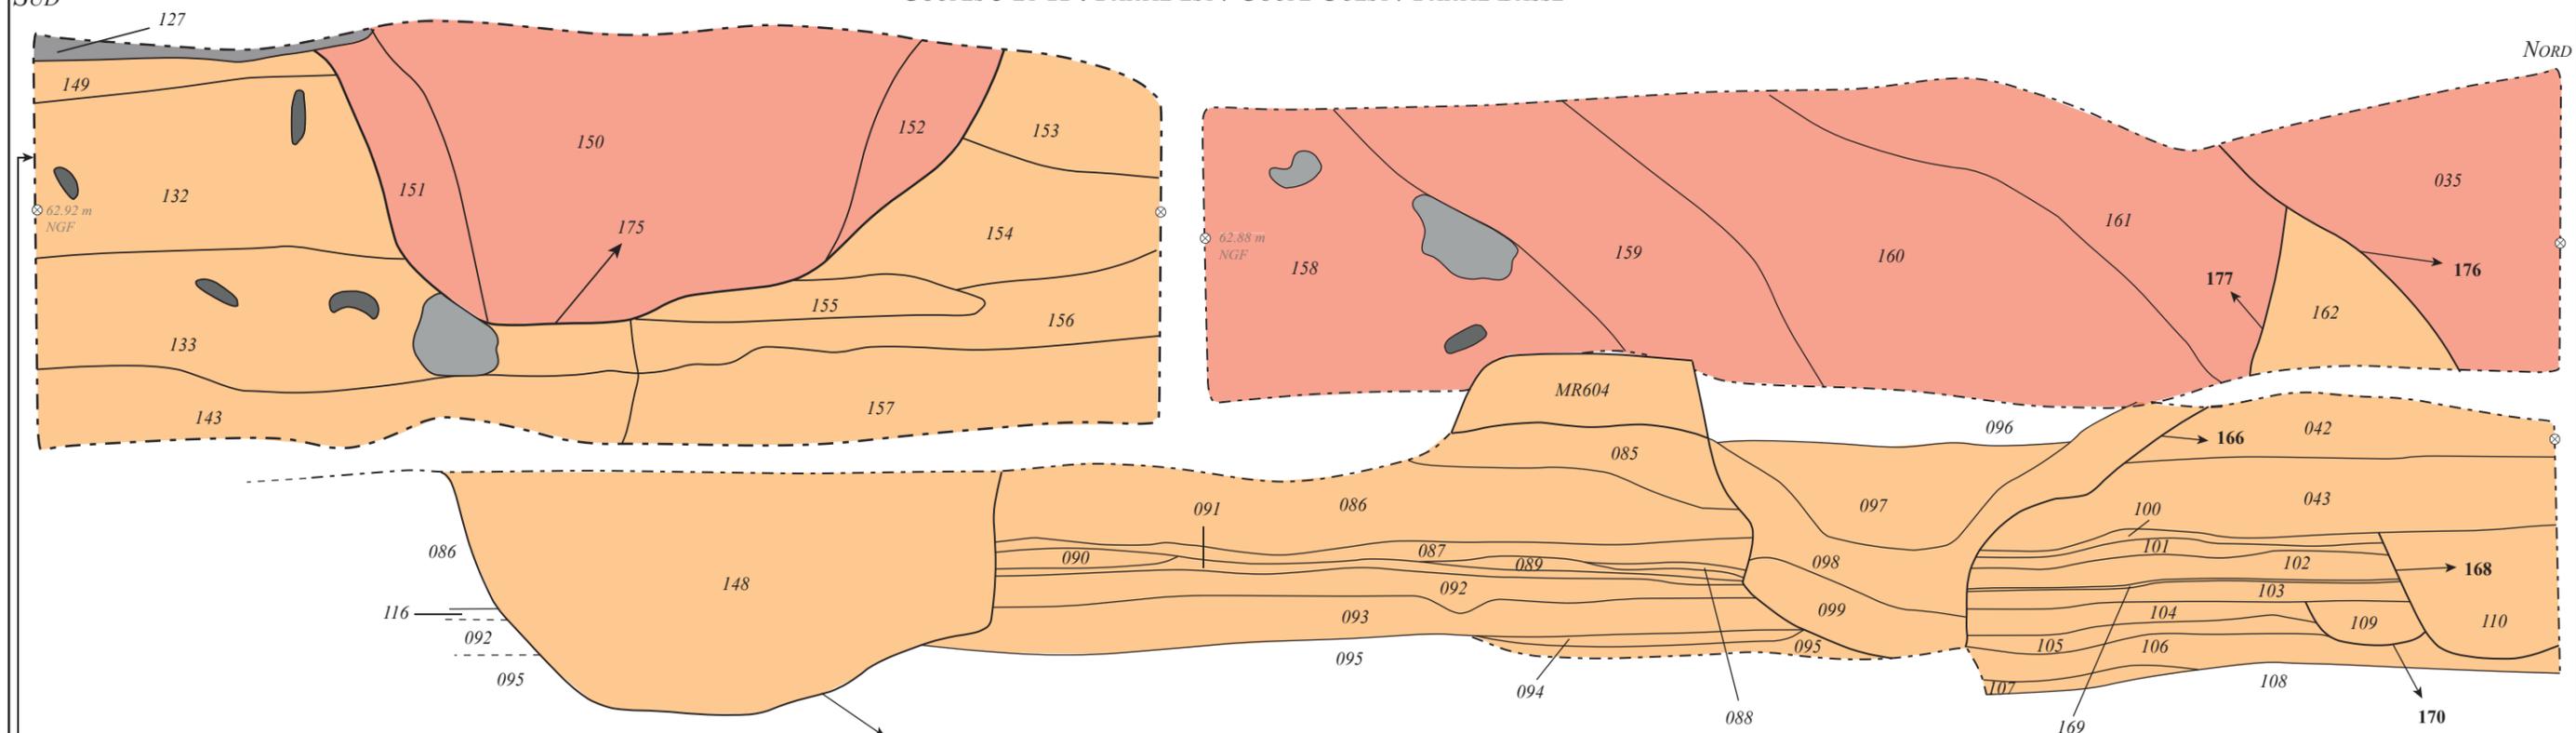
Planche 23
Sondage 22 - Coupe 2

035. Remblai - Limon sableux brun riche en nodules/éclats de TCA ; quelques nodules de mortier, quelques petits blocs calcaire.
 042. Remblai de démolition - Limon argilo-sableux brun-jaune ; charbon de bois, moyens silex, nodules de calcaire, céramique.

043. Occupation - Limon sableux brun ; charbon de bois, nodules de mortier et de calcaire, rares petits silex.
 MR604. Base ? - Calcaire tendre.
 085. Remblai - Limon sableux brun avec poches d'argile jaune, très hétérogène ; charbon de bois, petit éclat calcaire, faune.

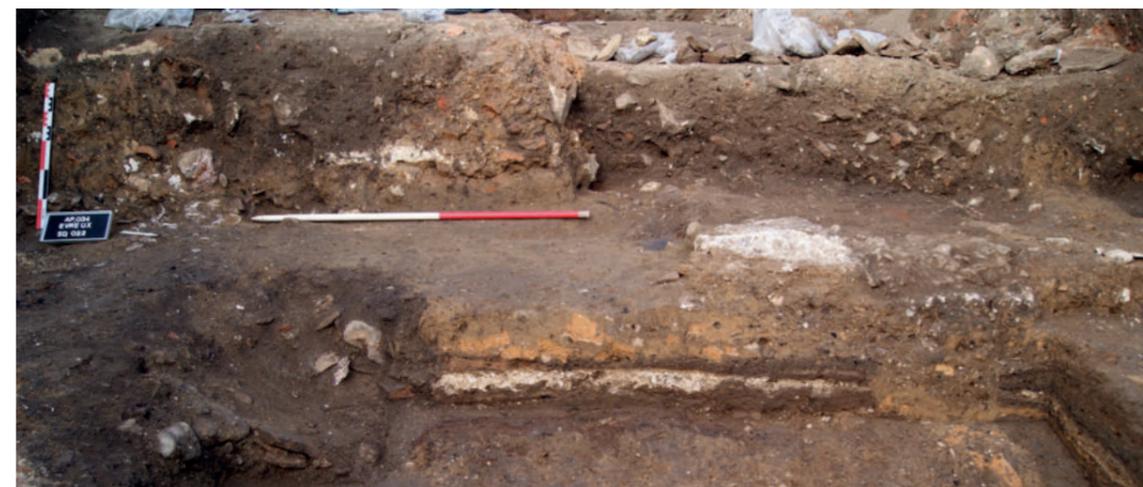
132. Remblai - Limon sableux brun-jaune ; quelques nodules de calcaire et de mortier, fragments de TCA.
 133. Sol ? - Limon sablo-argileux jaune ; fragments de TCA, petits blocs calcaire, mortier, un gros silex.

143. Occupation - Limon sableux brun ; charbon de bois ; TCA ; moyens silex ; huîtres ; céramique ; faune.
 148. Comblement de la fosse 580.
 149. Sol ? - Limon sableux brun ; gros fragments de mortier beige rosé.

150. Remblai - Limon sableux brun ; petits nodules calcaire ; quelques fragments de TCA ; quelques moyens et gros silex.
 151. Comblement de la fosse 526 - Limon très sableux brun orangé ; petits et moyens silex ; quelques éclats de TCA.

152. Comblement de la fosse 526 - Idem.
 153. Sol - Grave rapportée ; moyens et petits silex dans matrice orangée.
 154. Remblai de démolition - Limon sableux brun-jaune riche en TCA ; fragments de mortier.

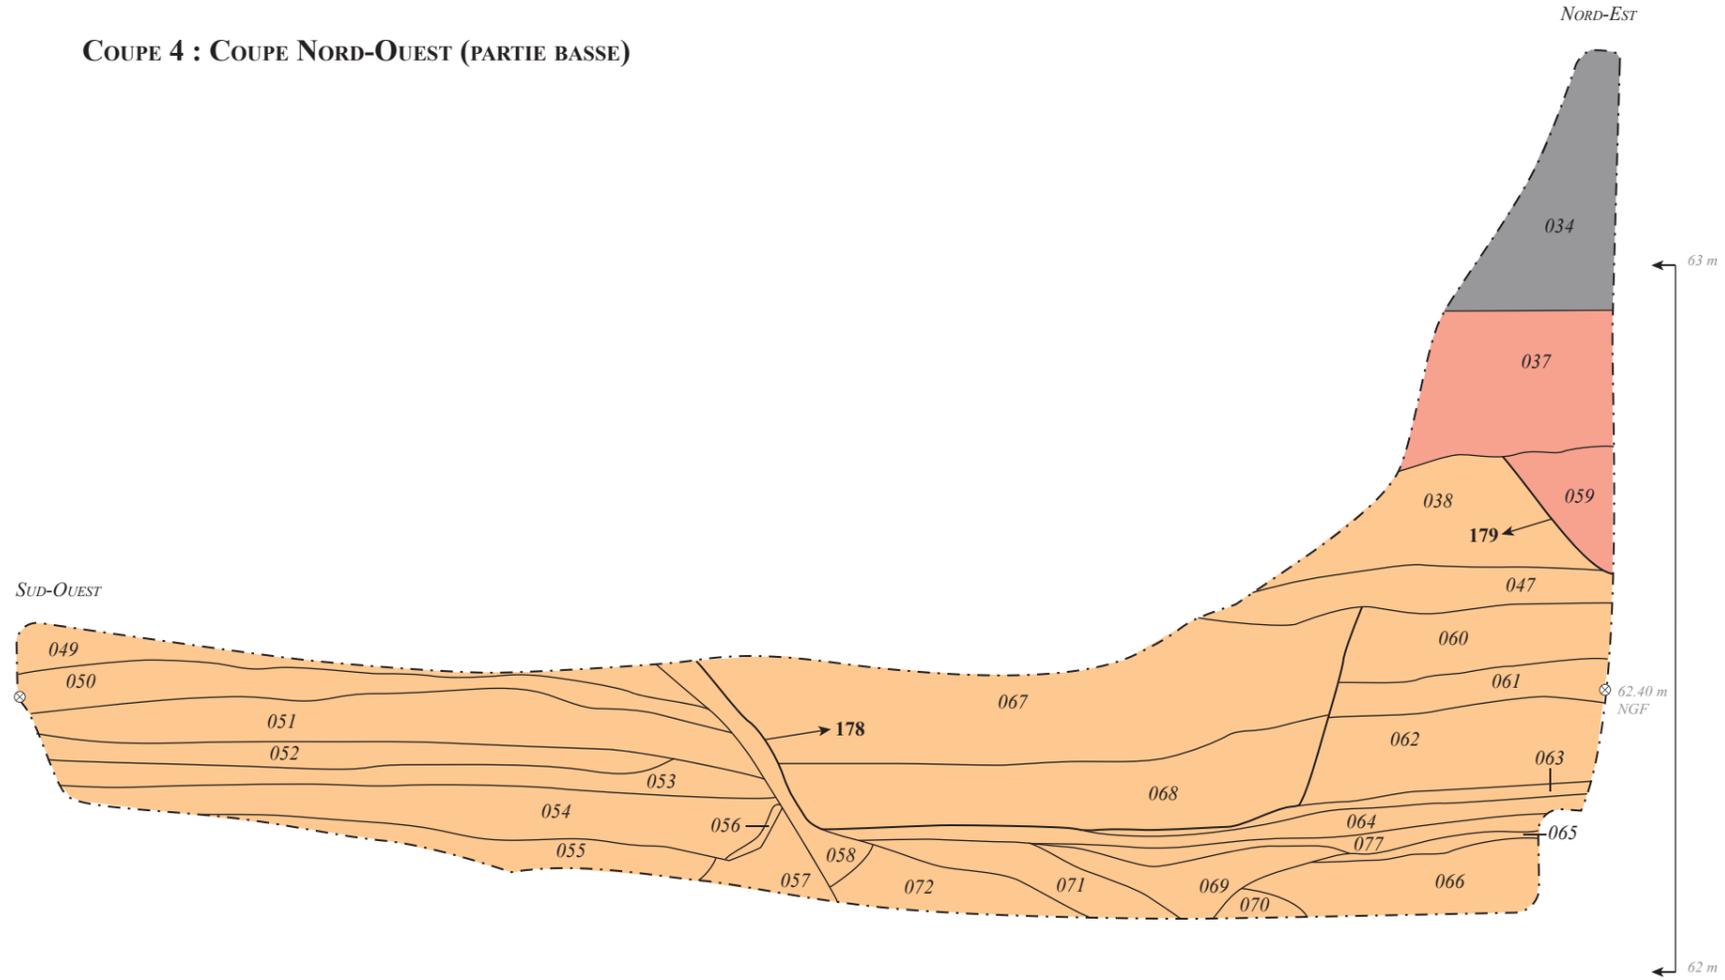
COUPE 4 : COUPE NORD-OUEST (PARTIE BASSE)

- 034.** Terres noires - Limon sableux brun foncé ; nodules calcaire, TCA, silex.
- 037.** Remblai - Limon sableux brun ; nodules de calcaire, éclats de TCA, céramique.

- 038.** Remblai de démolition - Limon sableux brun-jaune mêlé d'argile jaune ; rares petits silex, nodules de mortier, céramique.
- 047.** Niveau de sol ? - Limon sableux brun clair très riche en mortier.

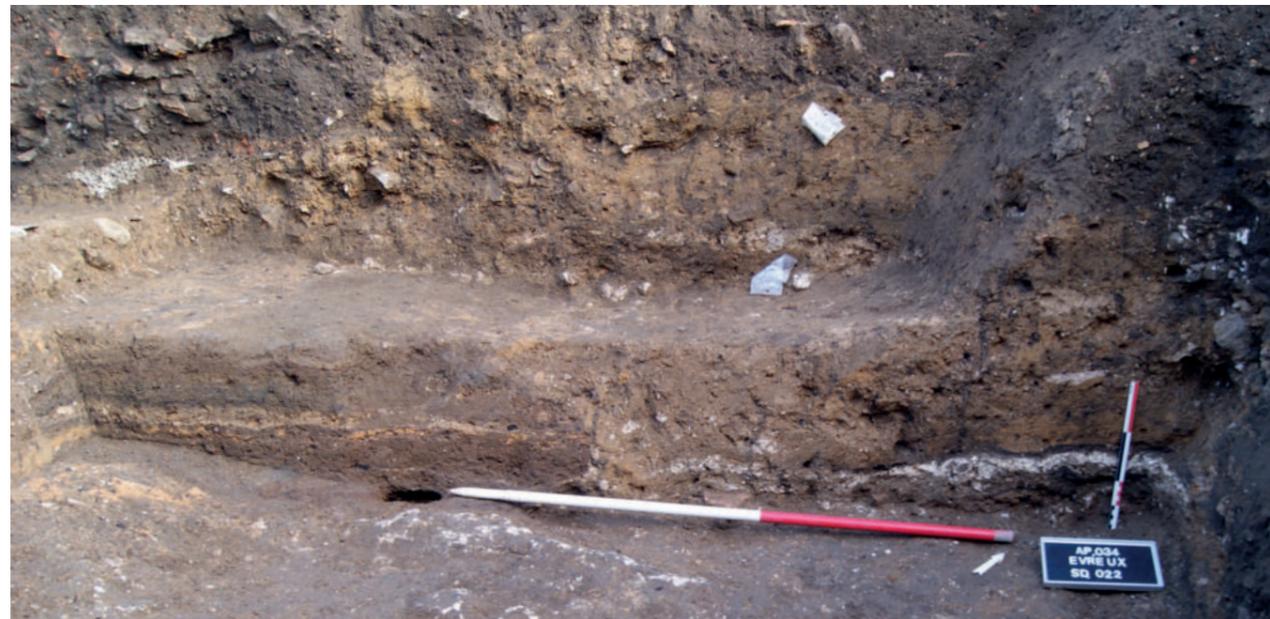
- 071.** Remblai - Limon sableux brun clair ; nodules de mortier, rares charbons de bois.
- 072.** Remblai - Limon sableux brun clair ; petits silex, rares charbons de bois ; TCA.

- 077.** Limon sableux brun clair avec argile jaune et mortier pulvérulent.
- 178.** Creusement de fonction indéterminée.
- 179.** Creusement de fonction indéterminée.

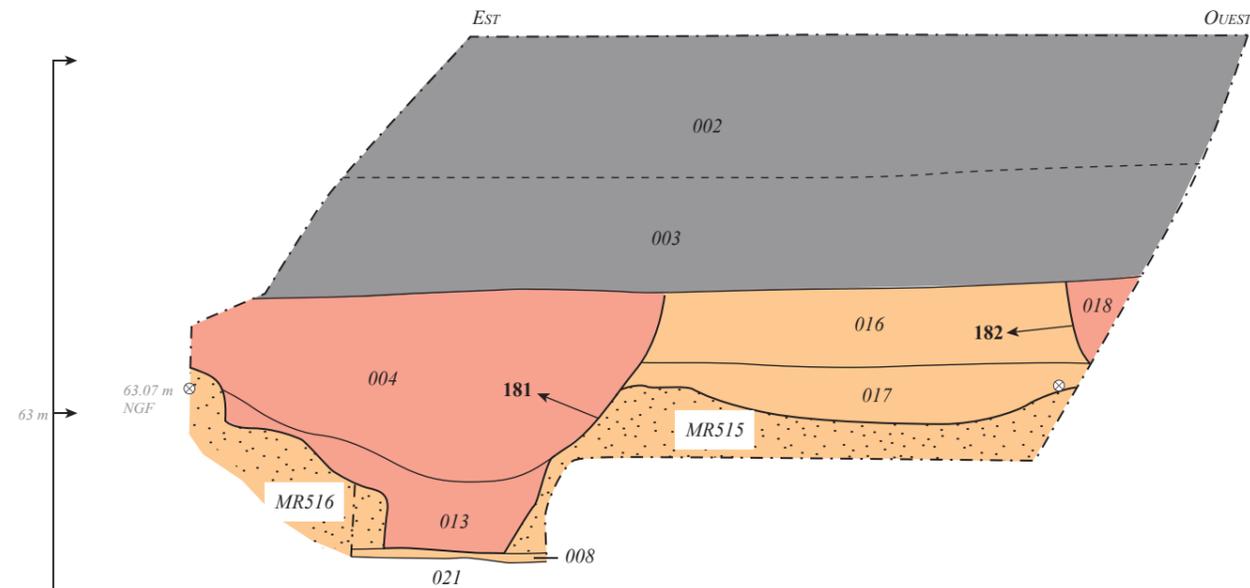
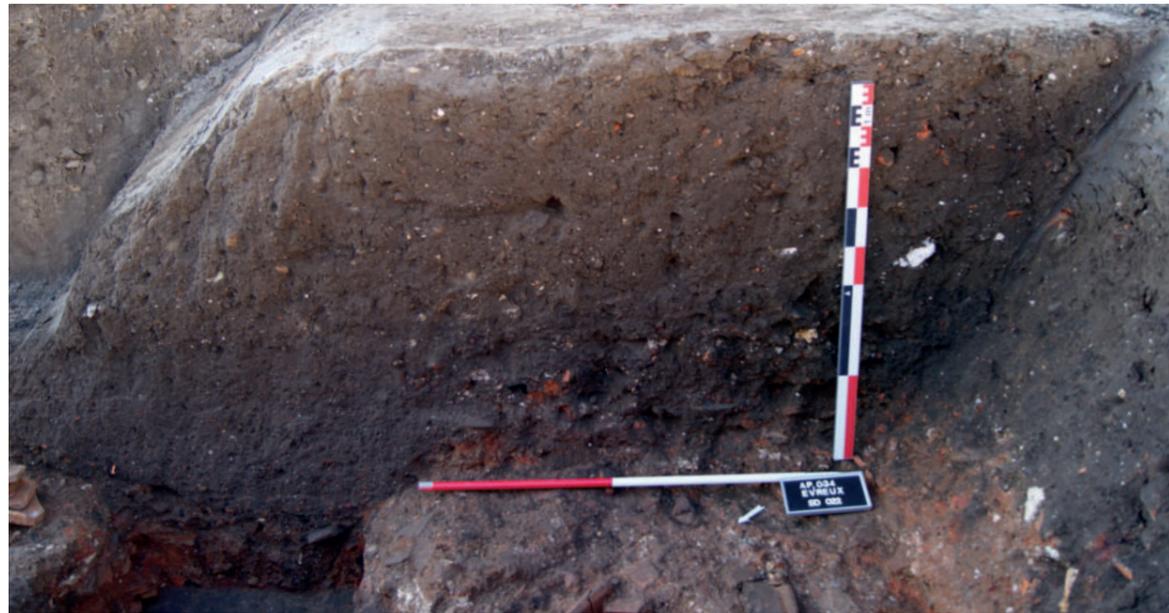
COUPE 5 : COUPE SUD-OUEST

- 002. Terres noires - Limon brun clair avec des nodules de craie, des fragments de TCA et des petits silex.
- 003. Terres noires - Limon brun plus foncé que 002 avec de rares éclats de TCA, des nodules et quelques blocs de craie, et de rares petits silex.

- 004. Remblai - Limon sableux brun foncé, homogène, avec beaucoup de nodules de terre brûlée, des petits fragments de TCA, des nodules de mortier.
- 005. Remblai de démolition - Limon sableux brun avec de gros fragments de TCA et de mortier.

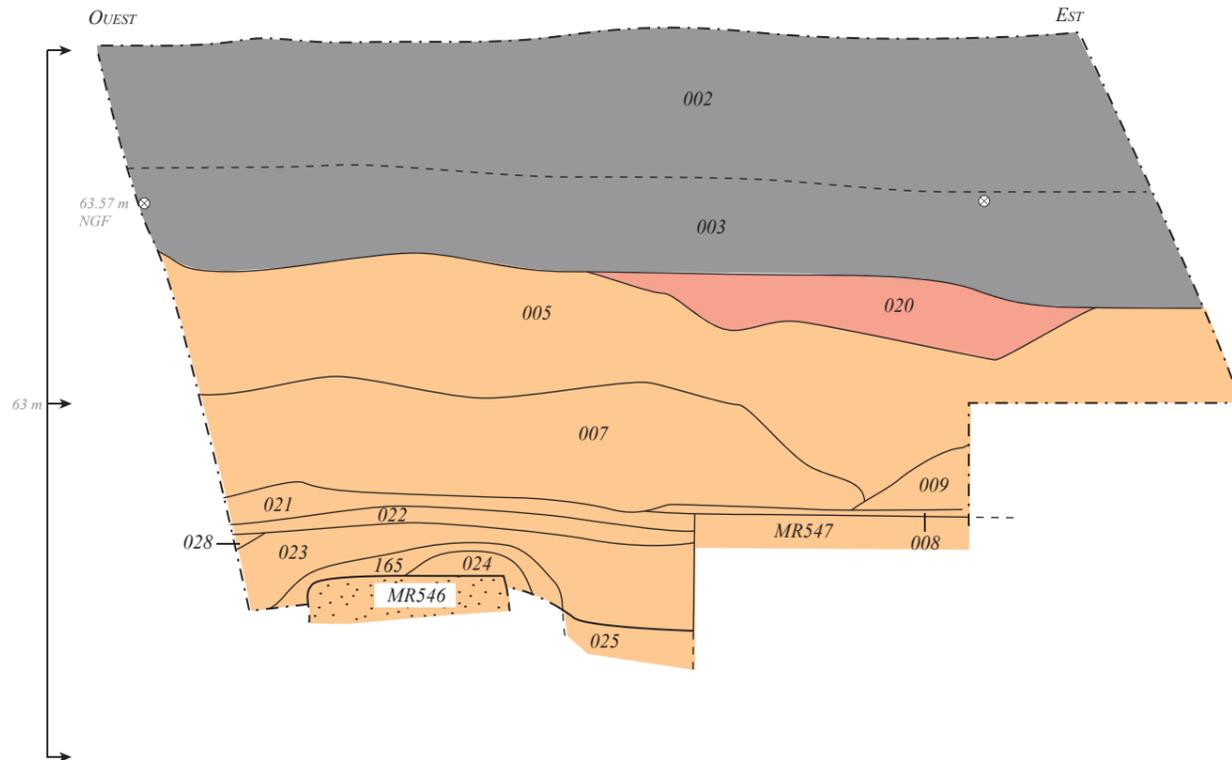
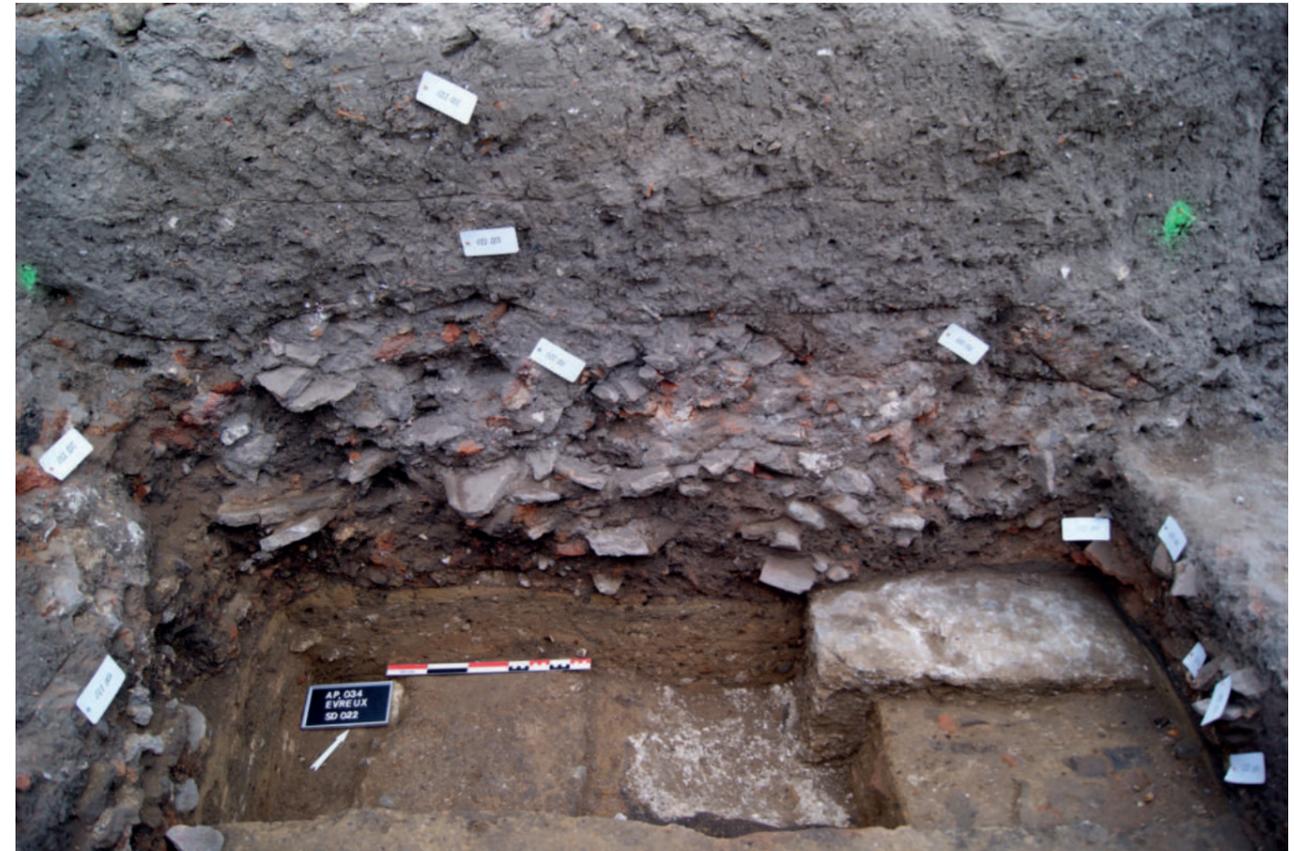
COUPE 7 : COUPE NORD-EST

- 002.** Terres noires - Limon brun clair avec des nodules de craie, des fragments de TCA et des petits silex.
- 003.** Terres noires - Limon brun plus foncé que 002 avec de rares éclats de TCA, des nodules et quelques blocs de craie, et de rares petits silex.

- 005.** Remblai de démolition - Limon sableux brun avec de gros fragments de TCA et de mortier.
- 007.** Effondrement de toiture et remblai de démolition - Limon sableux brun avec de grandes TCA posées plus ou moins à plat, des gros fragments de mortier et des silex de taille moyenne.

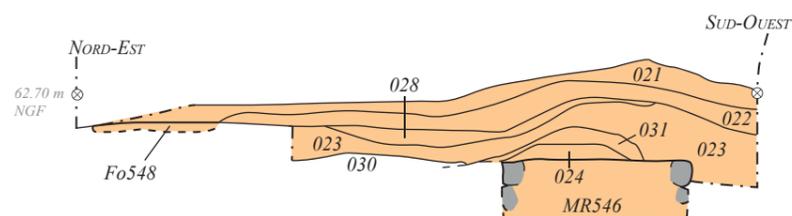
COUPE 8 : COUPE NORD-EST / SUD-OUEST

- 021. Niveau de sol - Argile jaune compact.
- 022. Niveau d'occupation - Limon sableux gris-jaune, avec des nodules d'argile jaune, et du charbon de bois.
- 023. Remblai ou occupation - Limon sablo-argileux brun-jaune avec de petits nodules de mortier et de rares charbons de bois.
- 024. Démolition de MR546 - Poche de limon sablo-argileux gris avec du charbon de bois et des petits nodules de calcaire.
- 028. Niveau d'occupation - Limon argileux brun jaune avec des petits nodules de mortier.
- 029. Niveau d'occupation - Poche de limon sableux gris-jaune avec du charbon de bois.
- 030. Vidange de foyer ? - Limon sableux noir meuble très riche en charbon de bois.
- 031. Remblai ? - Poche d'argile jaune.
- MR546. Maçonnerie de silex liée au mortier beige orangé.
- FO548. Sole de foyer constituée de fragments de TCA dans matrice de LAO fortement rubéfiée.

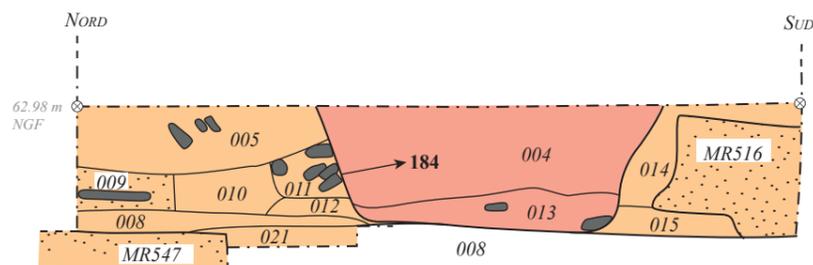
COUPE 10 : COUPE TRANSVERSALE

- 004. Remblai - Limon sableux brun foncé, homogène, avec beaucoup de nodules de terre brûlée, des petits fragments de TCA, des nodules de mortier.
- 005. Remblai de démolition - Limon sableux brun avec de gros fragments de TCA et de mortier.

- 008. Niveau de sol - Limon argileux gris avec beaucoup de charbon de bois et des taches d'argile jaune.
- 009. Niveau d'occupation - Mortier orangé avec de grandes TCA posées à plat.

- 010. Niveau de démolition, remblai ? - Limon sableux brun clair avec des nodules de mortier, quelques TCA et charbon de bois.
- 011. Niveau de démolition, remblai ? - Limon sableux brun clair avec des fragments de mortier et un amas de TCA.

- 012. Niveau de sol - Couche de mortier pulvérulent beige.
- 013. Remblai - Limon sableux brun clair avec de nombreux nodules de mortier, des TCA et de gros fragments de mortier.

- 014. Remblai de démolition - Limon brun clair avec beaucoup de terre brûlée et de TCA, et quelques petits fragments de mortier.
- 015. Niveau de sol - Petit niveau de limon brun mêlé à du mortier pulvérulent.

- 021. Niveau de sol - Argile jaune compact.
- MR516. Maçonnerie - Lits de tuiles scellés par un mortier orangé.
- MR547. Mur de grand appareil calcaire assemblé à joints vifs.

- 184. Creusement FS529.

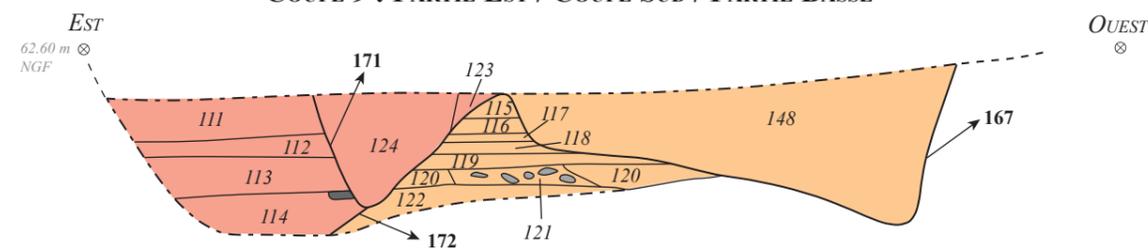
COUPE 9 : PARTIE EST / COUPE SUD / PARTIE BASSE

- 111. Remblai - Limon très sableux brun ; petits et moyens nodules de mortier ; rares TCA.
- 112. Remblai - Limon très sableux brun foncé ; rares moyens silex.

- 113. Remblai - Limon très sableux brun clair ; rares charbons de bois ; rares nodules de mortier ; éclats de calcaire.
- 114. Remblai - Limon très sableux brun clair ; mortier pulvérulent ; petits silex ; TCA ; fragments de calcaire.

- 115. Sol ? - Limon sablo-argileux vert ; mortier.
- 116. Occupation et sol - Limon sableux brun foncé ; fin lit d'argile jaune en partie basse.
- 117. Sol - Cailloutis de silex dans limon sableux brun.

- 118. Occupation - Limon sablo-argileux brun foncé ; rares petits silex, charbon de bois.
- 119. Sol - Limon sablo-argileux brun-jaune ; charbon de bois, rares nodules de calcaire.

- 120. Occupation ? - Limon sablo-argileux brun avec argile jaune ; charbon de bois ; petits silex ; rares nodules de calcaire.
- 121. Occupation ? - Limon sablo-argileux brun foncé ; moyens silex.

- 122. Occupation - Limon sablo-argileux brun-jaune riche en terre brûlée ; moyens silex ; nodules de calcaire.
- 123. Remblai - Argile jaune ; fragments de mortier jaune (= 587).

- 124. Remblai - Limon sableux brun plus ou moins clair ; quelques silex et TCA ; charbon de bois et terre brûlée en faible quantité, petits nodules de calcaire (= 587).

- 148. Comblement de la fosse 580.
- 167. Creusement de la fosse 580.
- 171. Creusement de la fosse 587.
- 172. Creusement de la fosse 592.
