RAPPORT DE FIN D'OPÉRATION DE DIAGNOSTIC ARCHÉOLOGIQUE

EVREUX
« 15 - 17 rue Saint-Louis »
Hôpital Saint-Louis

Tome 4 - Planches phasées

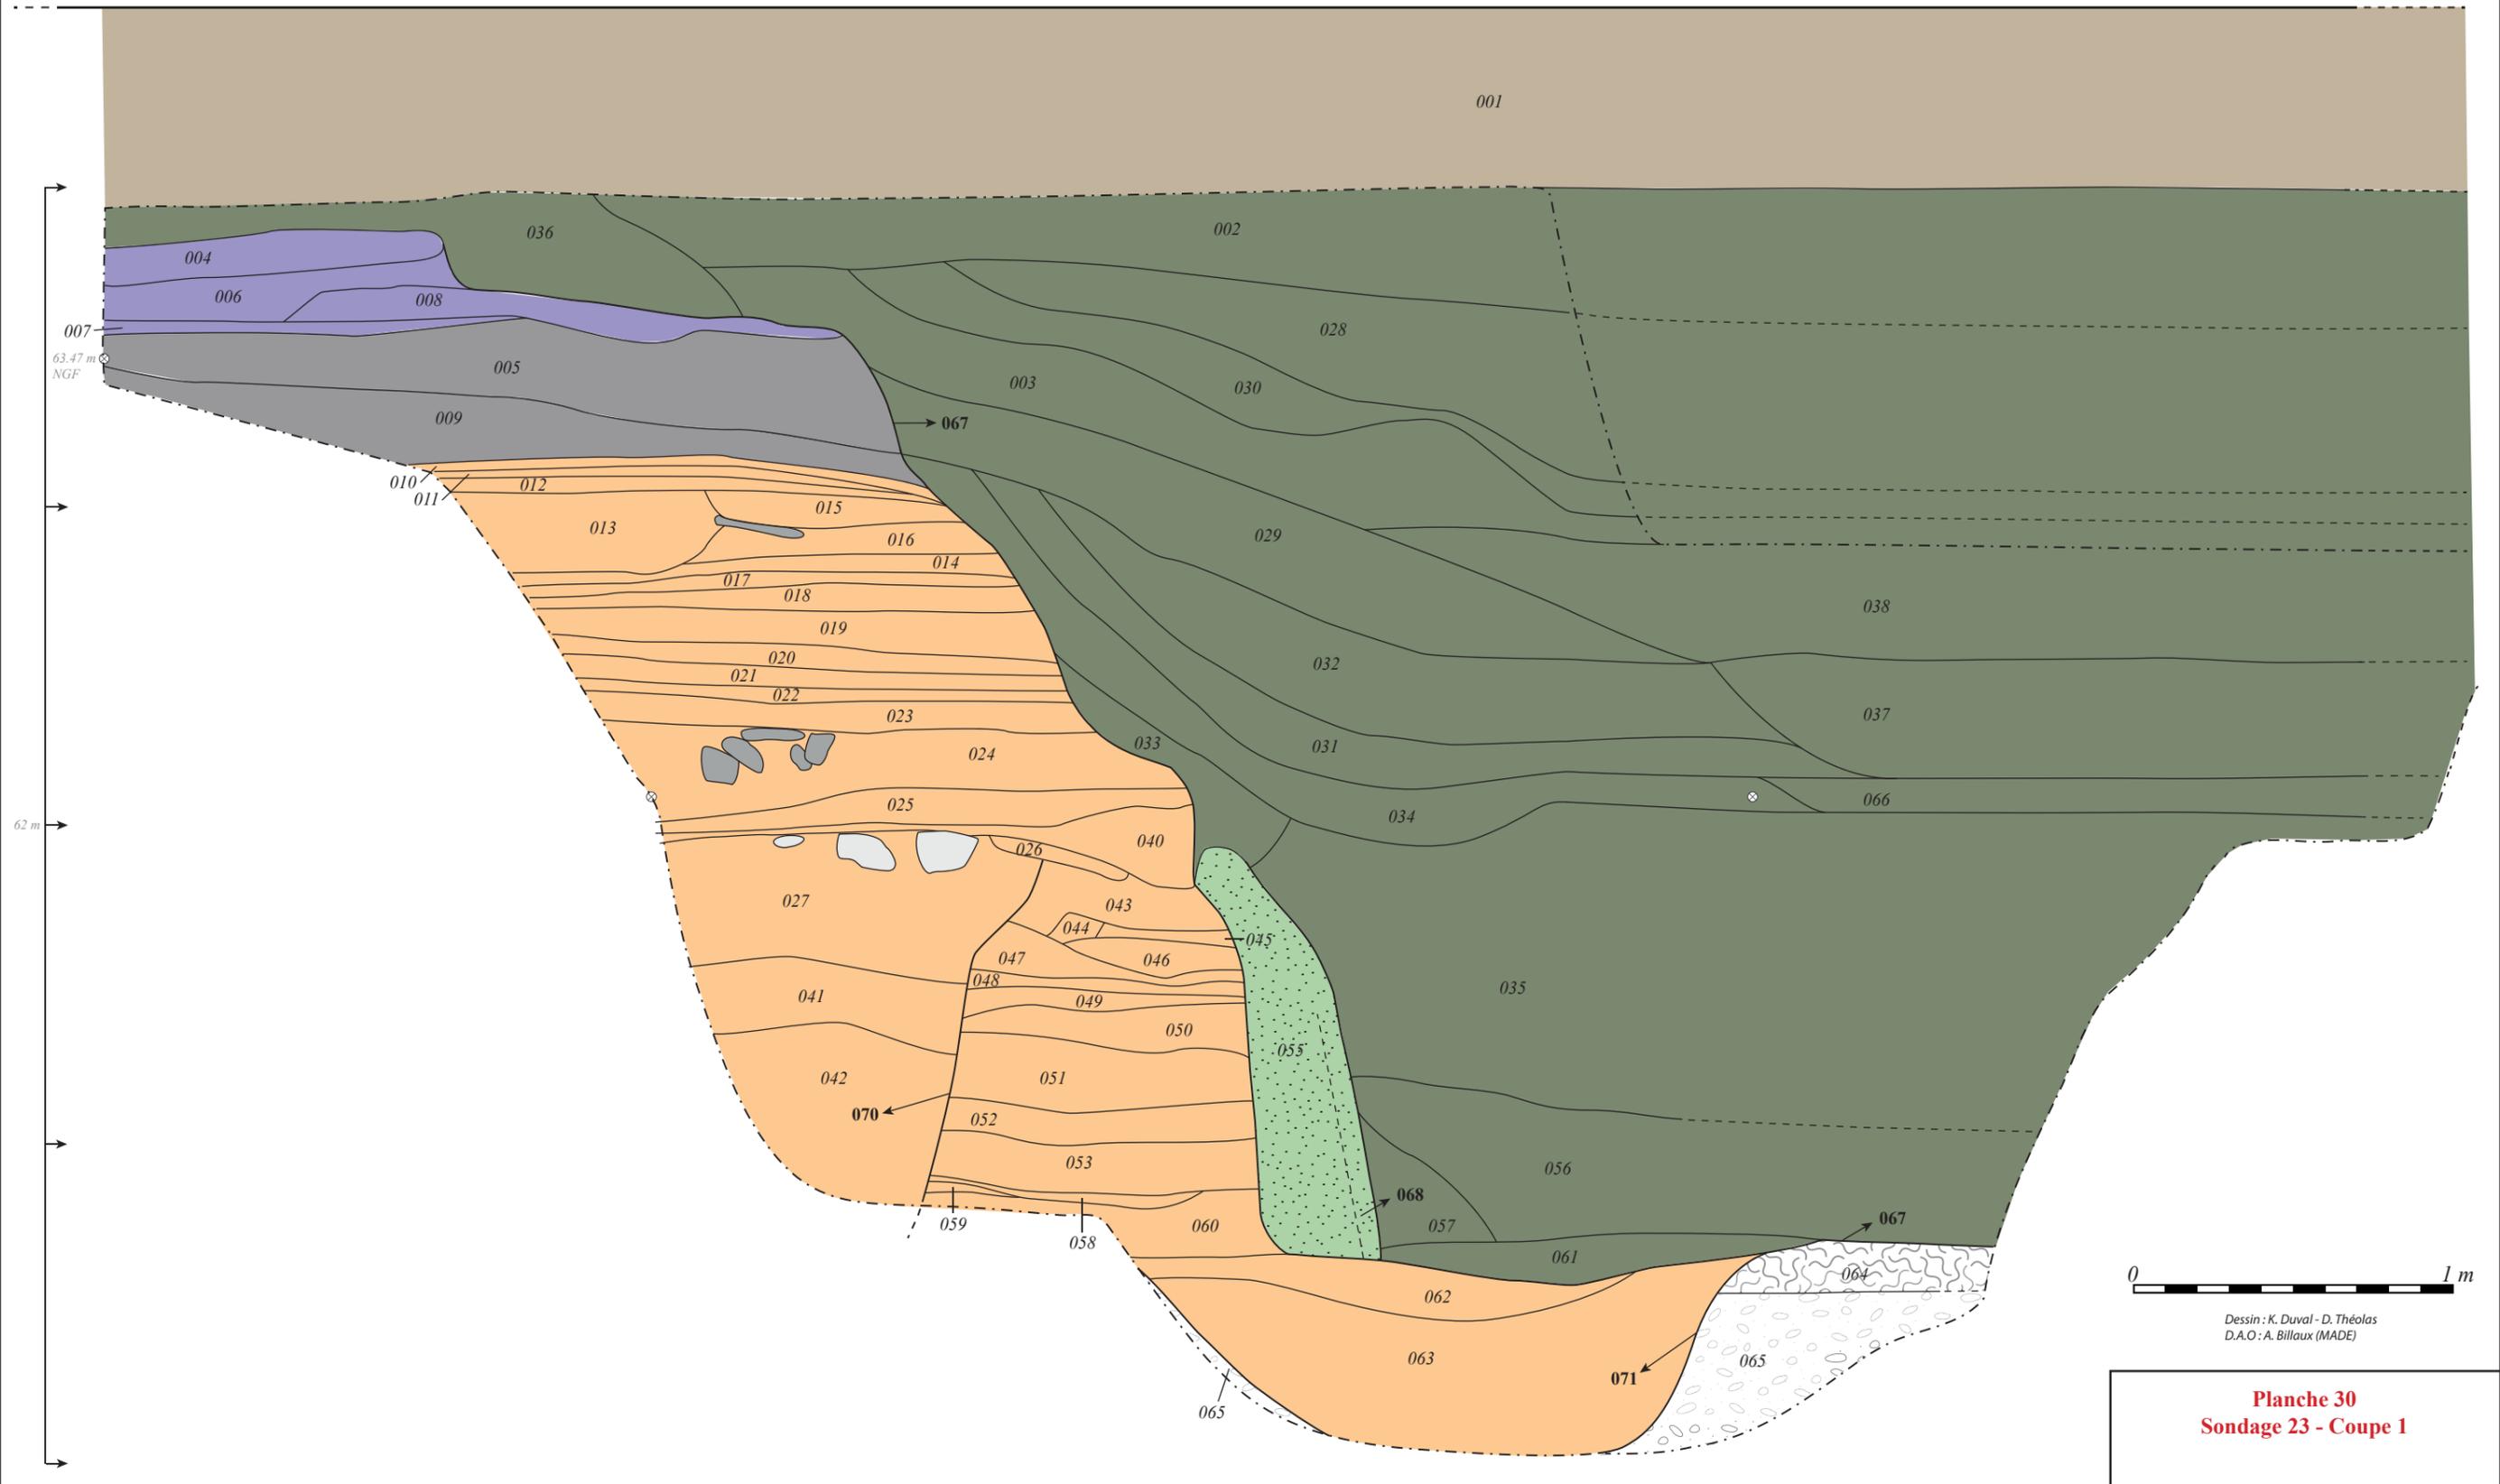
COUPE 1 : COUPE NORD-EST / SUD-OUEST

- 001. Enrobé + préparation de l'enrobé.
- 002. Remblai - Limon sableux marron avec de nombreux nodules de craie, très peu de nodules de mortier et de rares fragments de calcaire.

- 003. Remblai - Limon argileux brun foncé, avec des nodules de craie et de terre brûlée, des petits cailloux, des morceaux de charbon de bois ; alliage cuivreux.

- 004. Niveau de sol - Couche de craie jaune, compact, avec petits blocs de craie, rares TCA.
- 005. Terres noires - Limon argileux très noir, meuble, avec quelques silex, des nodules de craie et de la TCA.

- 006. Niveau d'occupation - Limon argileux brun foncé à noir, meuble et homogène, avec quelques rares silex.
- 007. Niveau de sol - Fine couche limono-argileuse brun foncé à noir avec de nombreux morceaux de terre brûlée et de TCA.

- 008. Niveau d'occupation - Limon argileux brun foncé à noir, meuble et hétérogène, avec de nombreux silex (env. 10 cm), et quelques TCA.
- 009. Terres noires - Limon brun foncé dans une matrice de silex (env. 10 cm).

- 010. Voirie - Limon sableux gris dans une fine matrice de petits cailloutis.
- 011. Voirie - Limon sableux gris dans une fine matrice de silex (env. 5 cm).

- 012. Voirie - Limon marron orangé dans une matrice de petits silex (env. 3 cm).
- 013. Remblai - Limon argileux brun foncé avec de nombreux silex (env. 10 cm).

- 014. Niveau d'occupation - Limon argileux gris jaune avec de nombreux silex (env. 5 cm).
- 015. Niveau d'occupation - Limon argileux gris vert, avec charbon de bois, silex, et quelques nodules de craie (couche hydromorphe ?).

- 016. Niveau d'occupation - Limon argileux marron homogène.
- 017. Voirie - Limon argileux orangé dans une matrice de petits silex (env. 5 cm).
- 018. Voirie - Limon argileux orange, très homogène, avec quelques charbon de bois et silex.

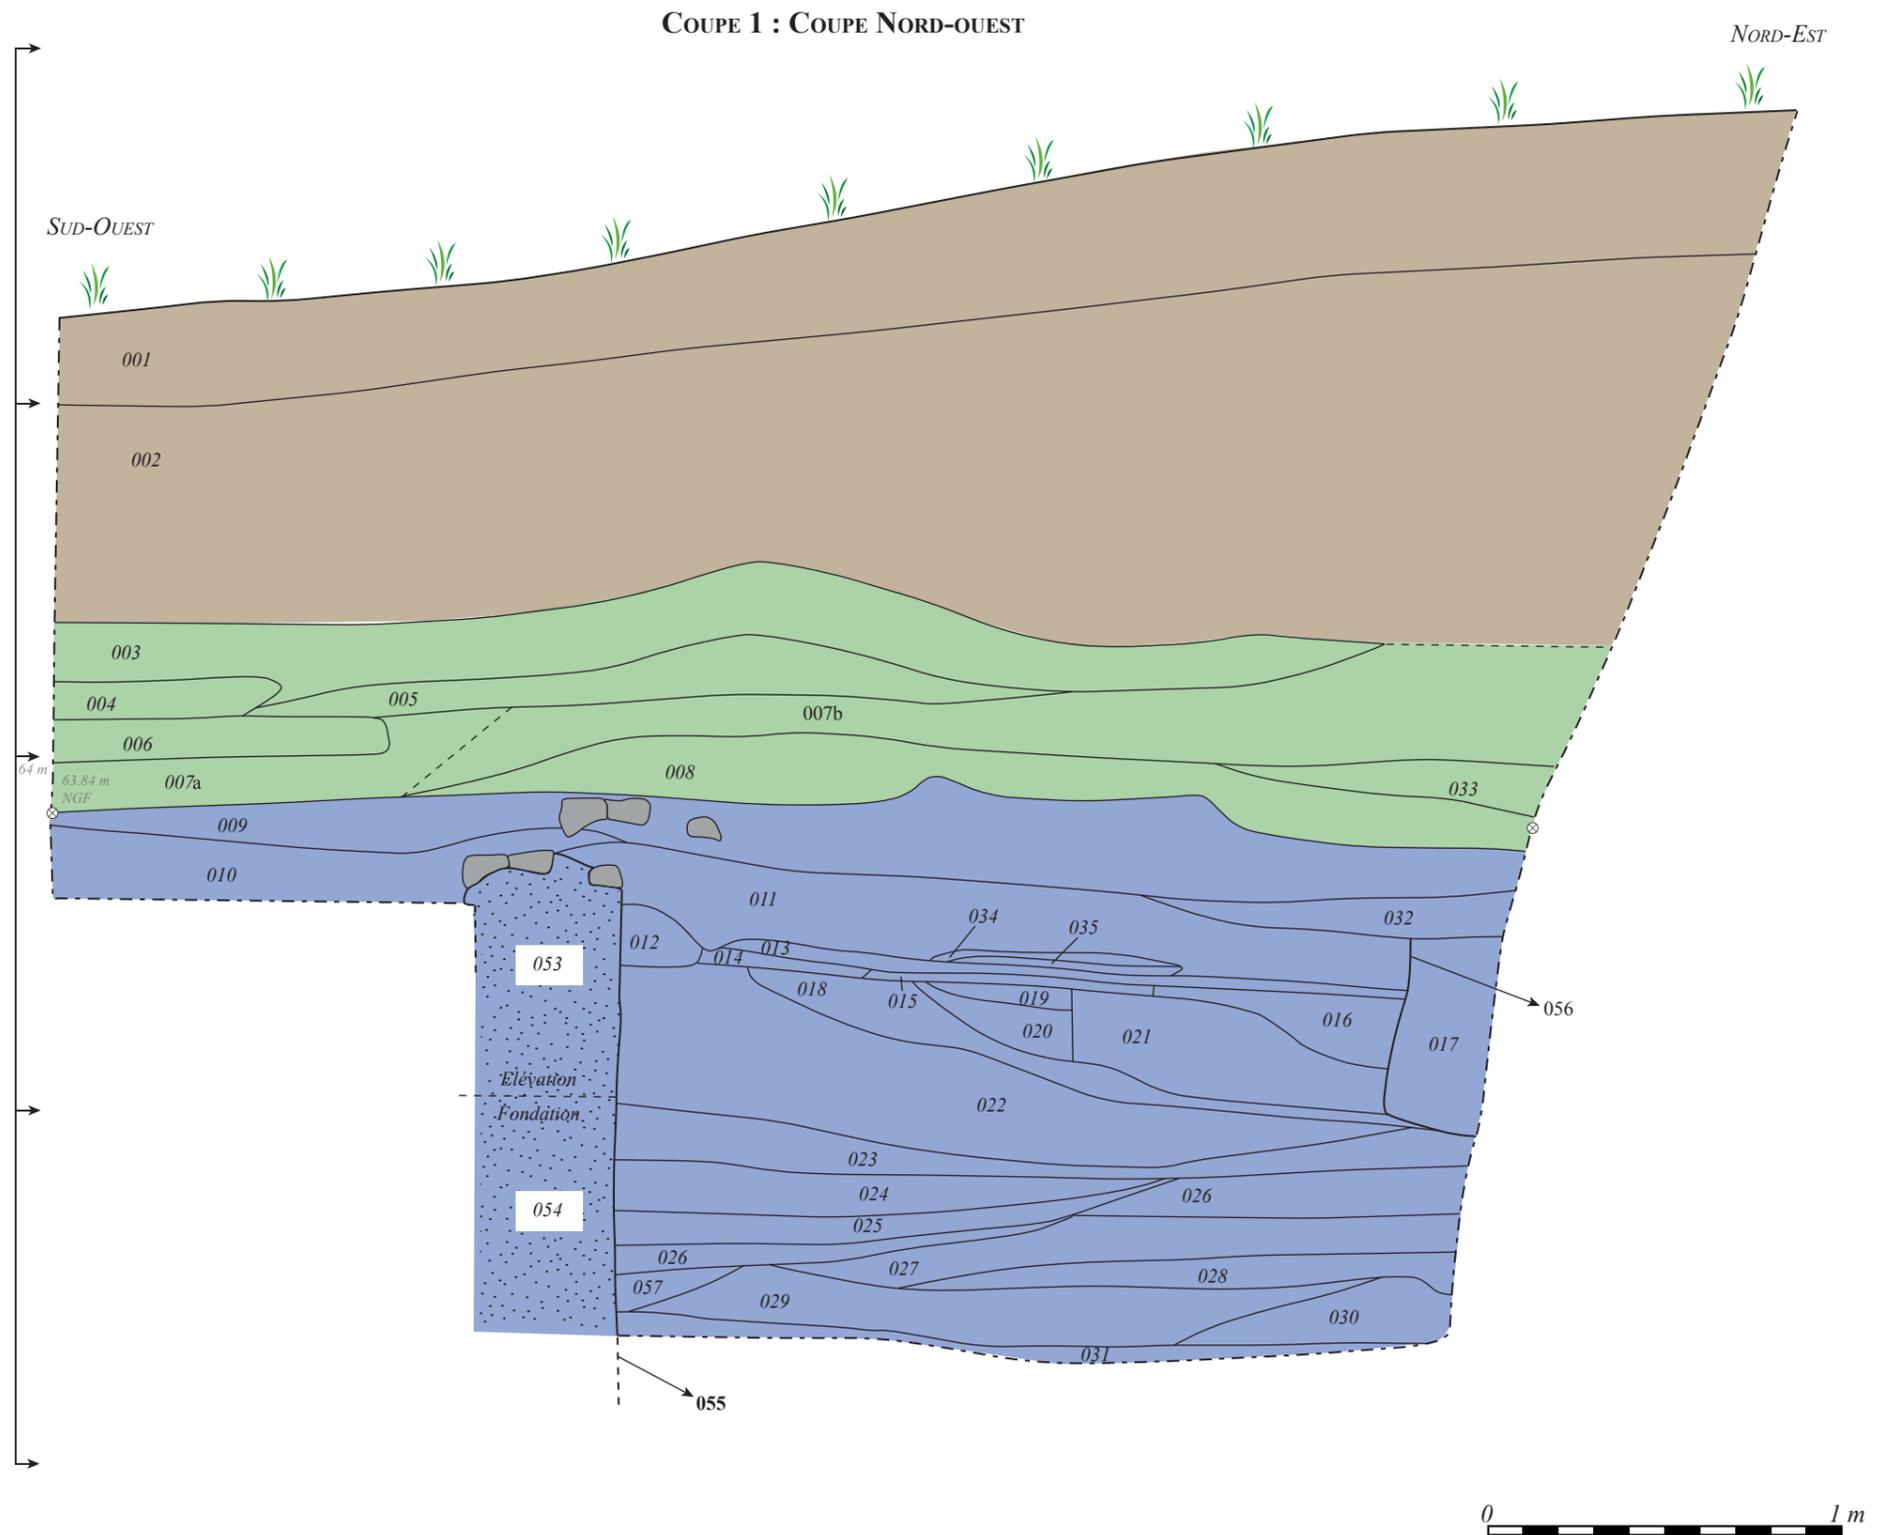
Planche 33
Sondage 25 - Coupe 1

- 053. Elévation de MR632 - Maçonnerie de silex et de blocs de craie liés au mortier jaune.
- 054. Fondation en tranchée pleine de MR632 - Maçonnerie de silex et de blocs de craie liés au mortier orange.

- 055. Creusement de la tranchée de fondation de MR632.
- 056. Creusement d'une fosse de plantation ?
- 057. Remblai - Limon argileux gris homogène et compact ; quelques nodules de calcaire, rares nodules de charbon de bois.

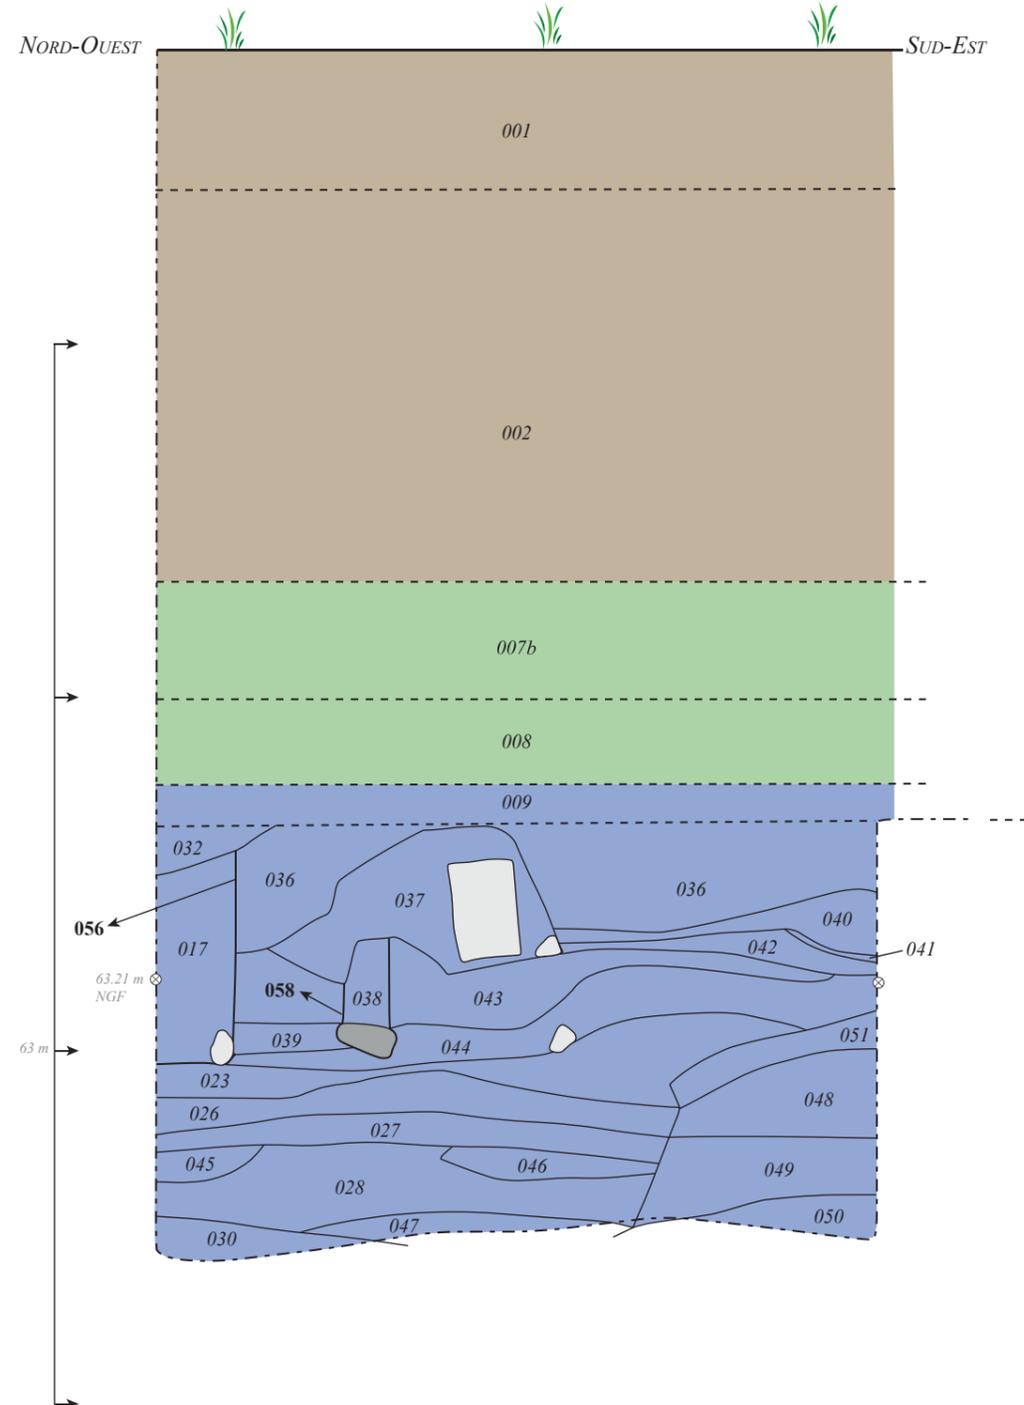
COUPE 2 : COUPE NORD-EST / PARTIE BASSE

- 017.** Remblai - Limon argileux brun orangé, homogène et compact ; quelques micro-nodules de craie, taches de LAO, TCA.
- 023.** Remblai - Limon argileux brun clair, hétérogène et compact ; petits morceaux de calcaire, nodules de terre brûlée, deux morceaux de charbon de bois, céramique.

- 026.** Remblai - Limon argileux noir homogène et plutôt compact ; nombreux nodules de craie, quelques nodules de terre brûlée.
- 027.** Remblai - Limon argileux brun hétérogène et compact ; nombreux nodules et morceaux de craie, quelques nodules de charbon de bois, quelques petites taches de mortier, TCA.

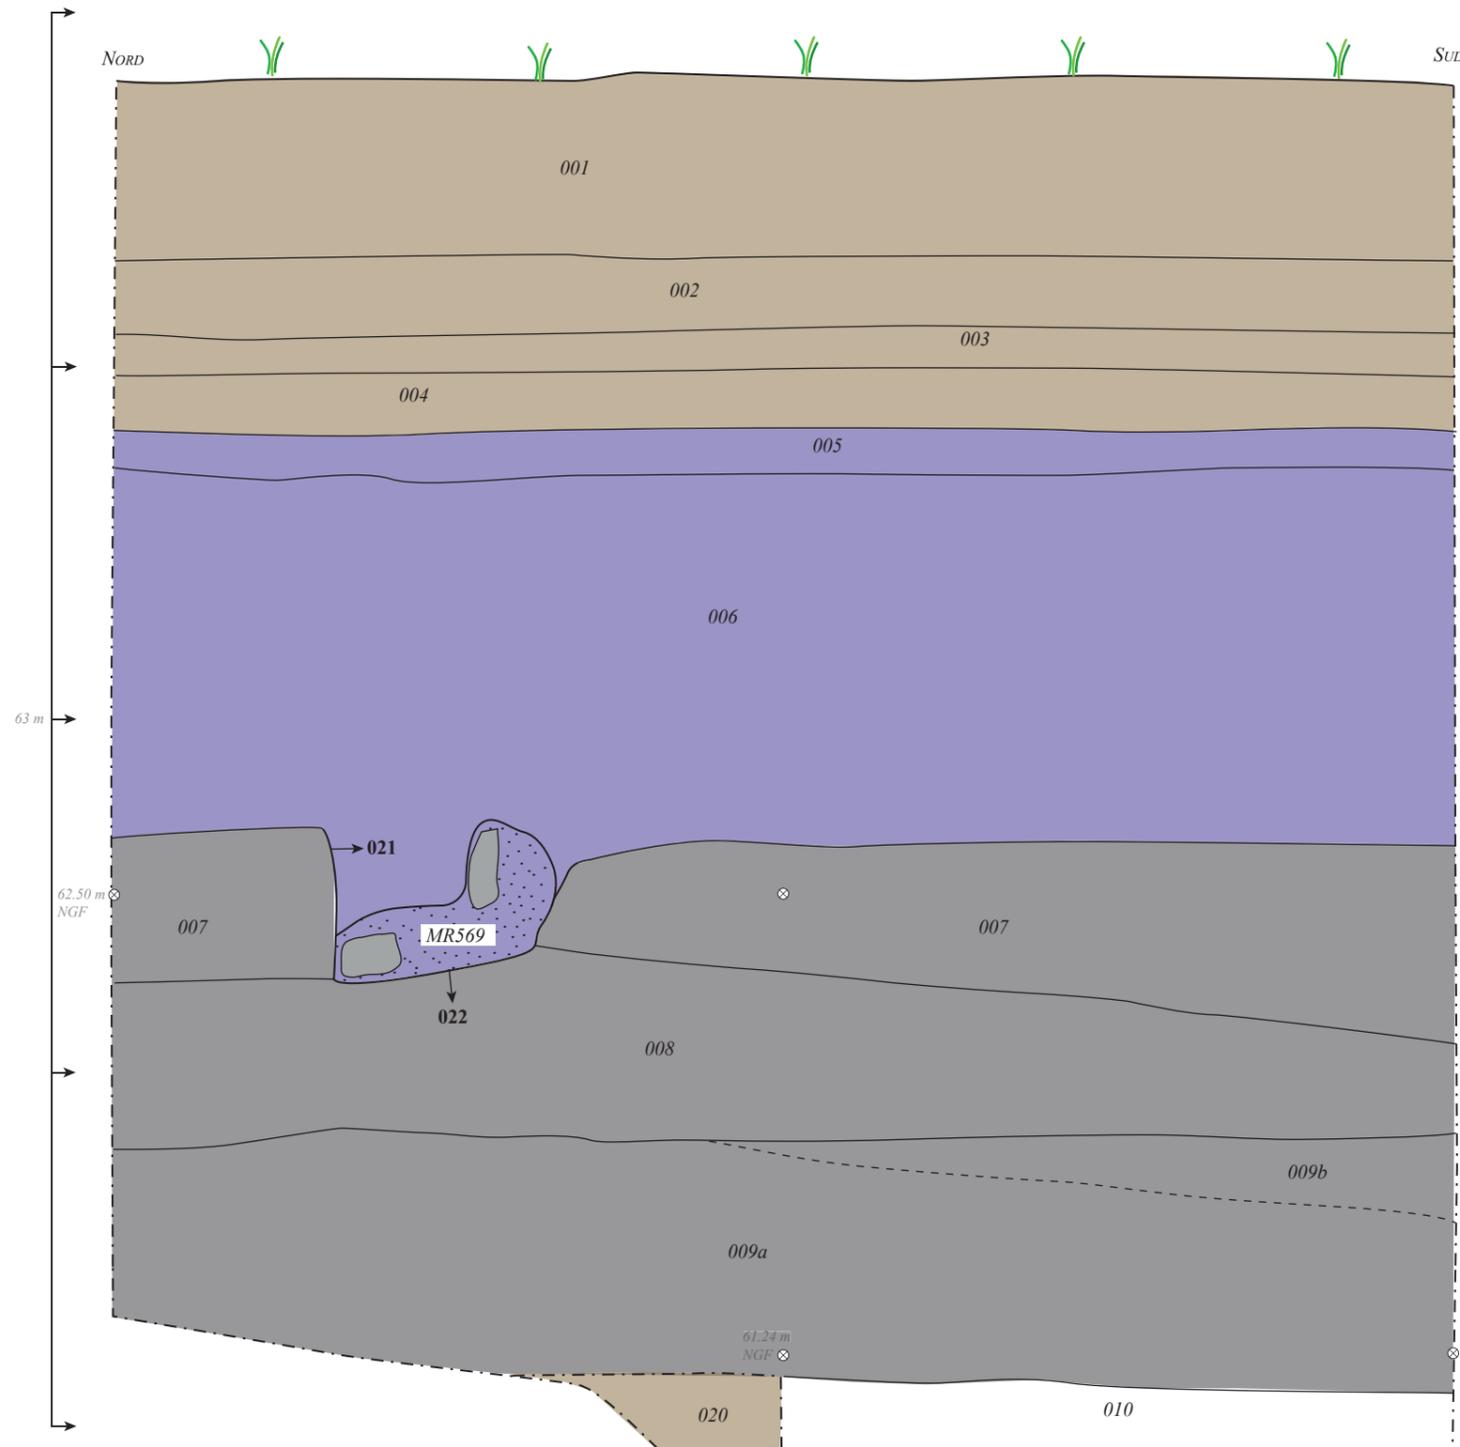
COUPE 1 : COUPE EST

- 001. Terre végétale - Limon brun foncé homogène et peu compact.
- 002. Remblai - Limon sableux orangé avec de petits et moyens silex.
- 003. Remblai - Limon sableux gris, compact, avec de petits silex.

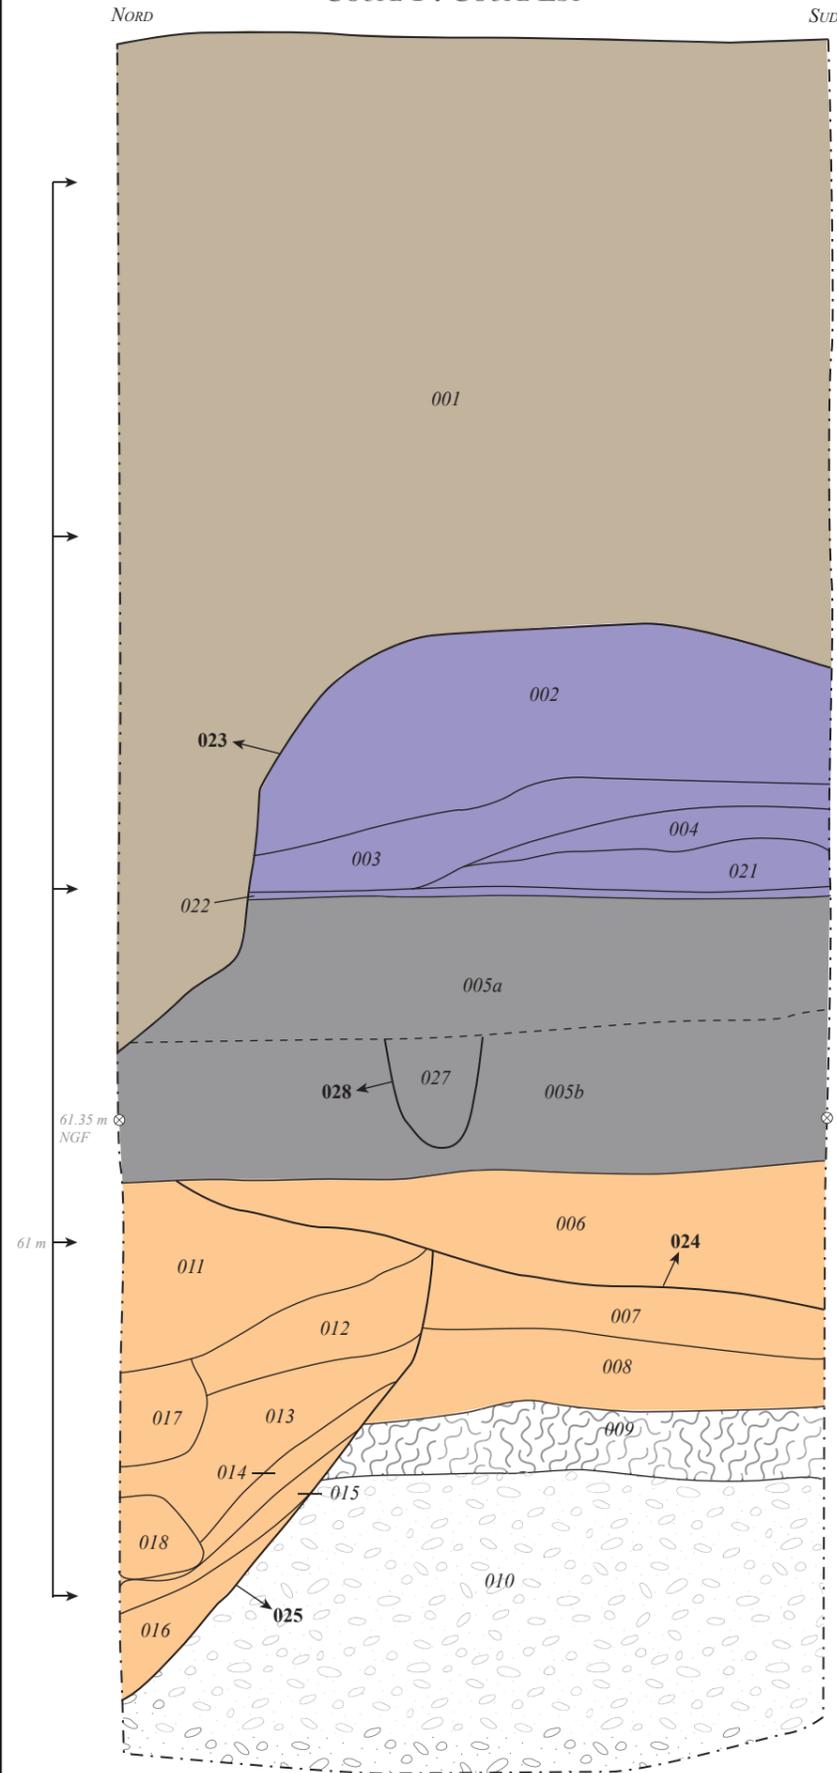
COUPE 1 : COUPE EST

- 001. Remblai XXe s - Limon avec silex, hétérogène.
- 002. Remblai ? - Limon sableux brun clair avec calcaire, petits blocs et nodules de craie, et de rares silex.

- 003. Recharge de sol ? - Limon sableux brun clair avec des fragments (gros à moyens) de craie.
- 004. Niveau de sol - Craie damée.
- 005a. Terres noires - Limon sableux brun foncé avec TCA, petits silex, nodules et petits blocs de craie.

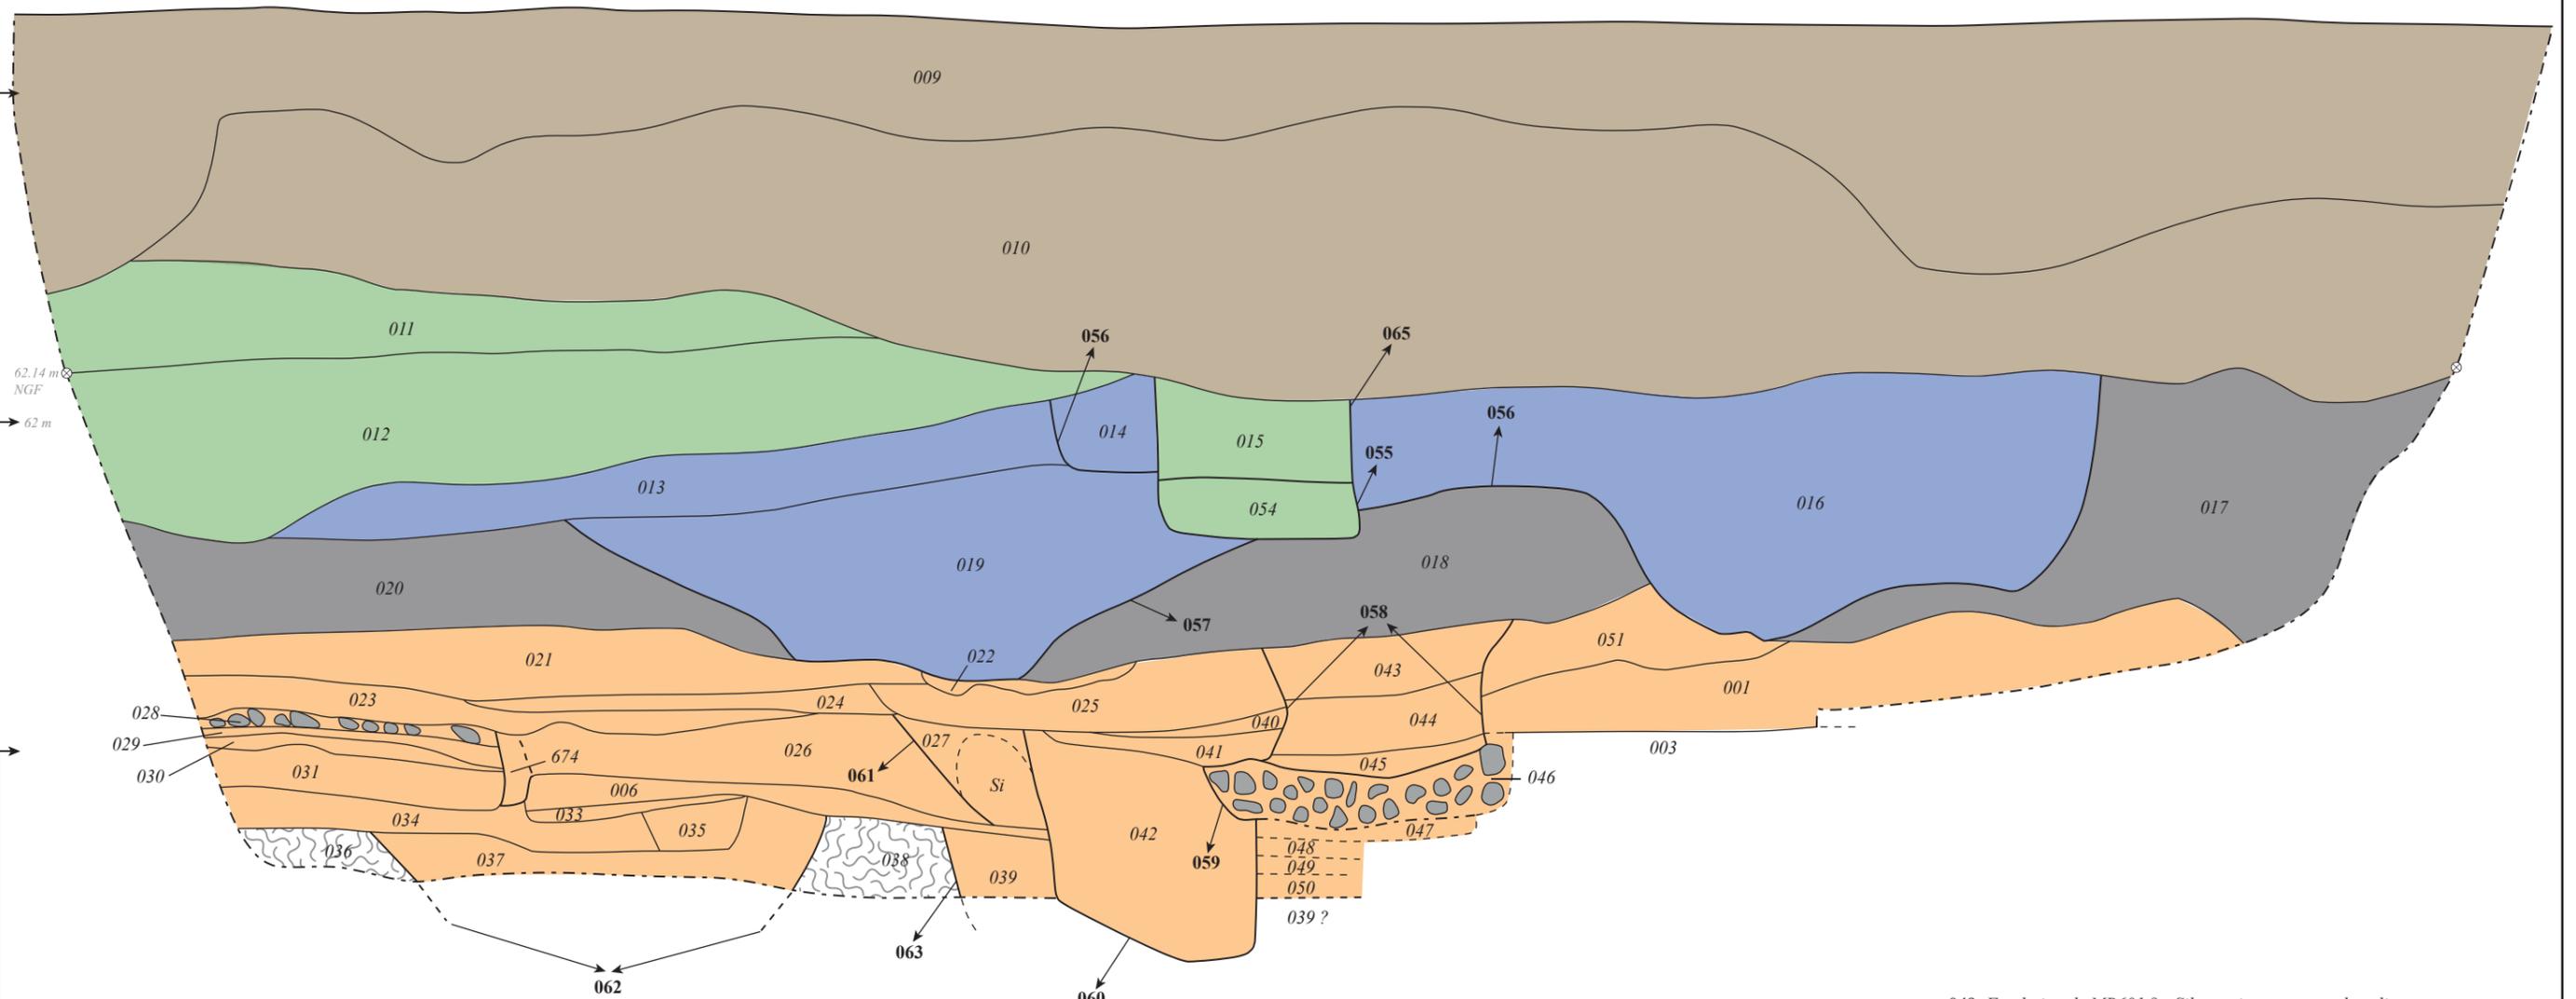
COUPE 1 : COUPE NORD-OUEST

- 001. Démolition - Limon sablo-argileux jaune ; nombreux fragments d'enduits peints.
- 003. Sol de craie damée.
- 006. Occupation - Limon sablo-argileux brun foncé, riche en charbons de bois ; huîtres posées à plat ; moyens silex ; TCA, céramique, faune.

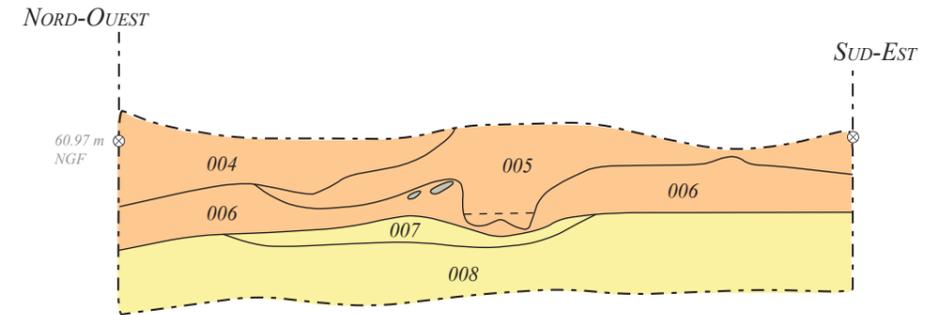
Planche 45
Sondage 33 - Coupe 2

COUPE 2 : COUPE TRANSVERSALE

- 004.** Remblai de démolition - Limon sablo-argileux brun-jaune ; quelques charbons de bois, une TCA.
- 005.** Démolition - Limon argileux jaune ; quelques charbons de bois, rares petits silex, enduit en partie basse (délimité par ---).
- 006.** Occupation - Limon sablo-argileux brun foncé très riche en charbon de bois, petits silex, céramique, faune, coquillages.
- 007.** Comblement du fossé 599 - Limon sablo-argileux brun foncé ; charbon de bois, quelques petits silex.
- 008.** Comblement du fossé 599 - Limon sablo-argileux brun foncé ; petits silex, quelques charbons de bois.

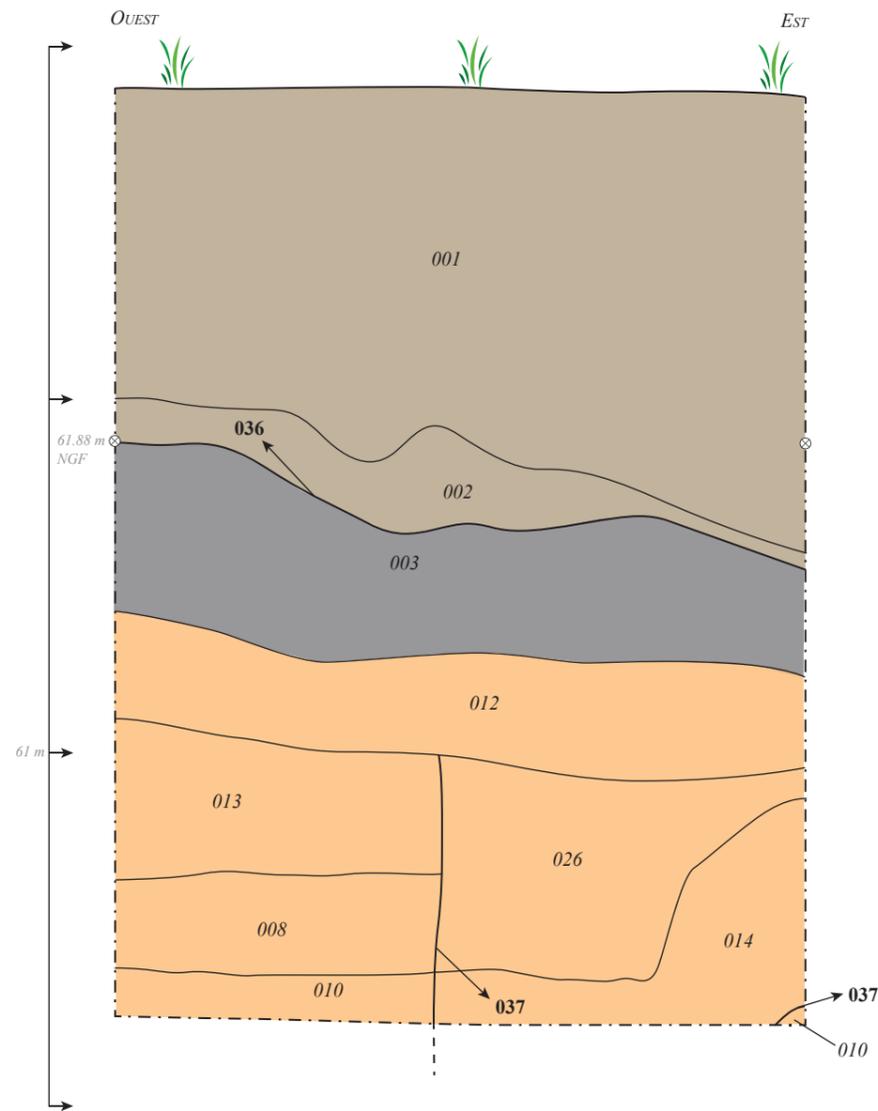
Planche 47
Sondage 34 - Coupes 1 et 2

COUPE 1 : COUPE NORD

- 001.** Terre végétale - Limon argileux beige orangé homogène.
- 002.** Niveau de piétinement - Limon argileux brun gris avec fragments de mortier, fragments de craie, nodules de terre brûlée et silex.

- 003.** Terres noires - Limon argileux noir avec fragments de mortier, de craie et de TCA, silex.
- 008.** Occupation ou recharge de sol - Limon argileux brun clair à orangé avec quelques fragments de mortier, nodules de terre brûlée.

- 010.** Niveau d'occupation - Limon argileux brun, très homogène et meuble, avec de nombreux nodules de charbon de bois.
- 012.** Remblai de démolition - Limon argileux brun orangé avec de nombreux fragments de mortier, des poches de limon argileux orangé et des morceaux de craie.

- 013.** Occupation ou recharge de sol - Limon argileux brun clair avec des fragments de mortier, nodules de charbon de bois et de terre brûlée.
- 014.** Remblai de démolition - Limon très argileux orange, homogène, avec quelques silex et des fragments de mortier.

- 016.** Terres noires - Limon argileux noir avec quelques fragments de mortier, quelques silex et des nodules de charbon de bois et terre brûlée.
- 017.** Remblai - Limon argileux brun clair avec quelques fragments de mortier, quelques silex et des nodules de craie.

- 018.** Remblai de démolition - Mortier jaune dans un limon brun avec des nodules de craie et des petits silex.
- 019.** Remblai de démolition - Limon argileux noir avec de nombreux fragments de mortier et de nombreux nodules de craie.

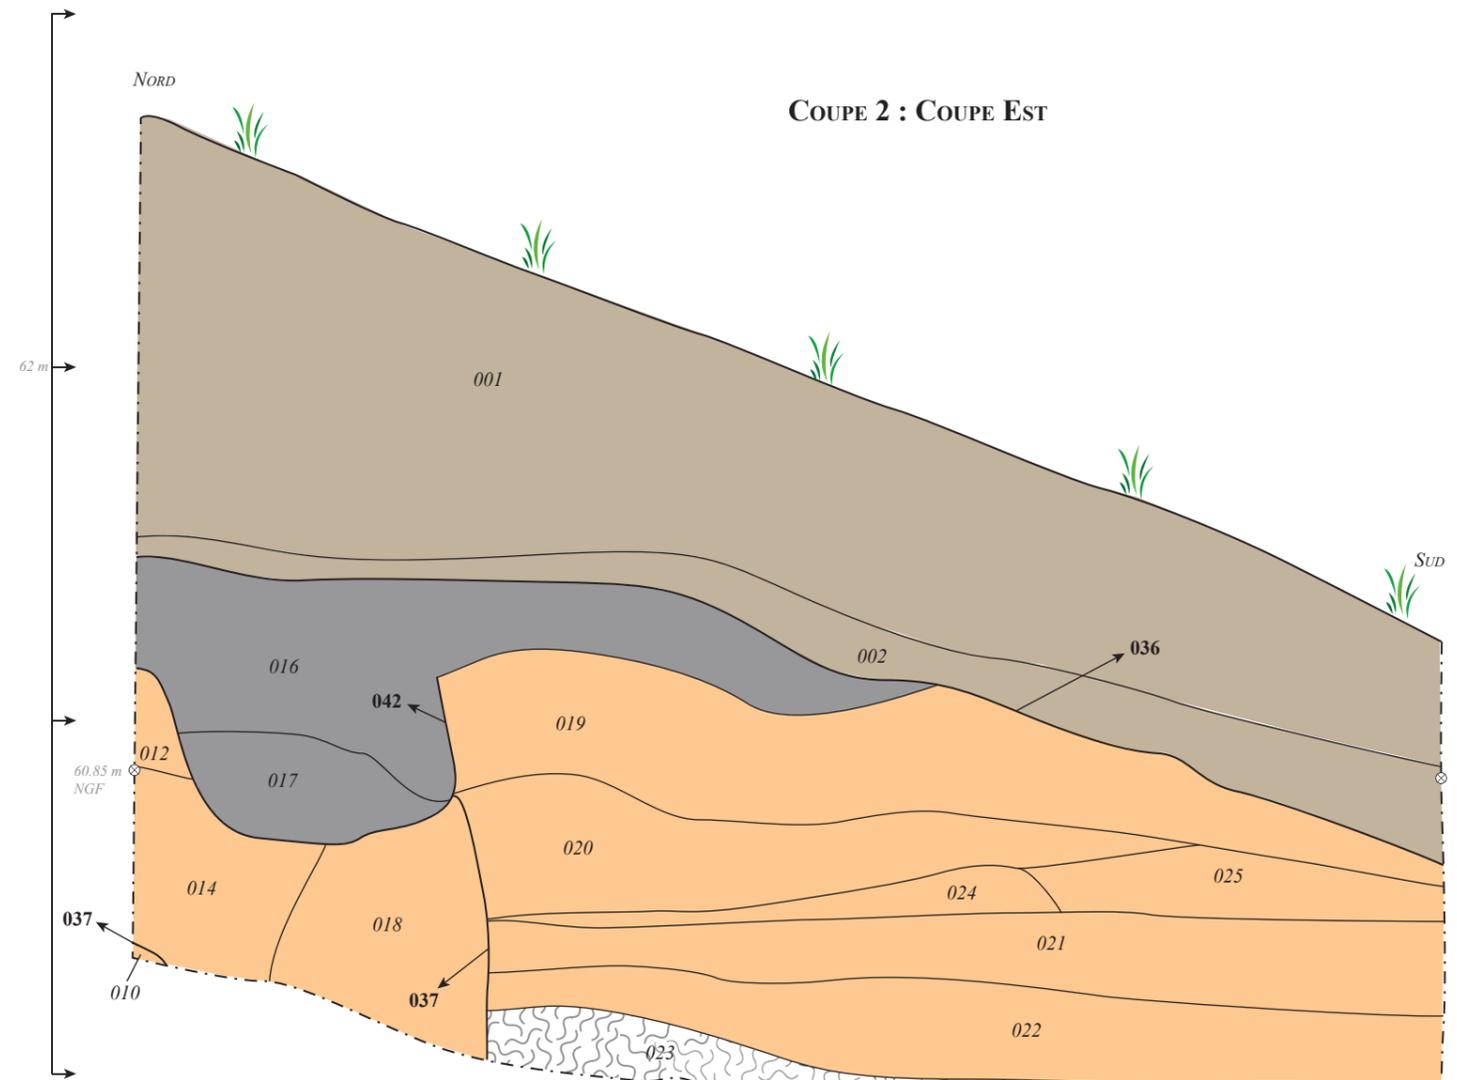
COUPE 2 : COUPE EST

- 020.** Occupation ou recharge de sol - Limon argileux brun clair avec des petites poches de limon argileux orangé, quelques fragments de mortier, des nodules de craie et des petits silex.

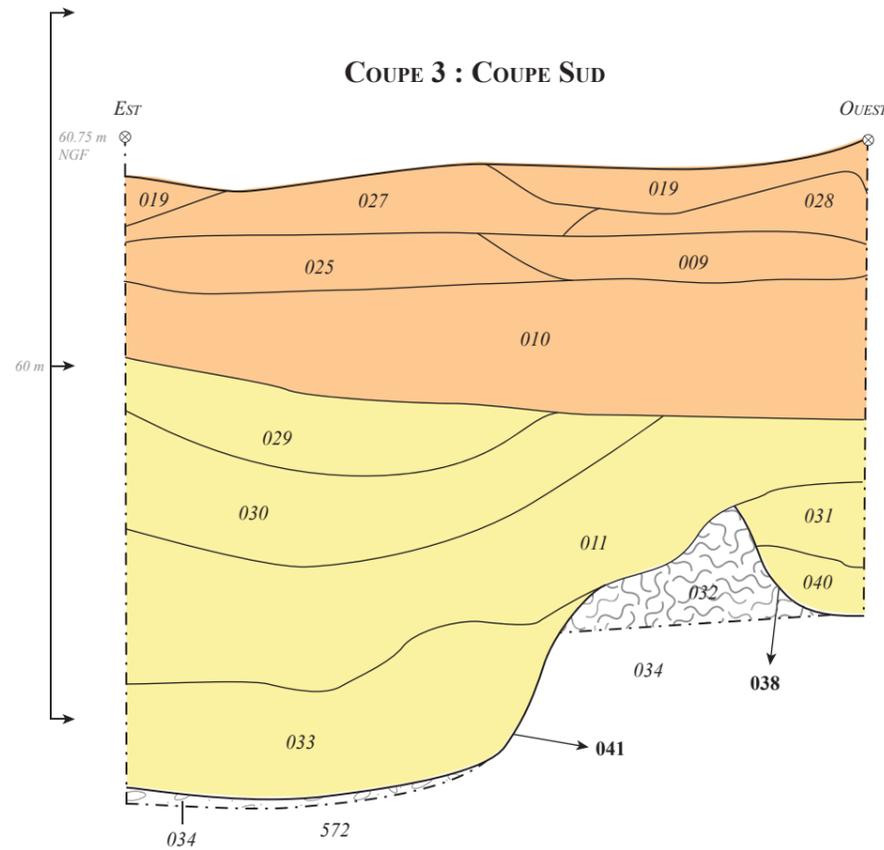
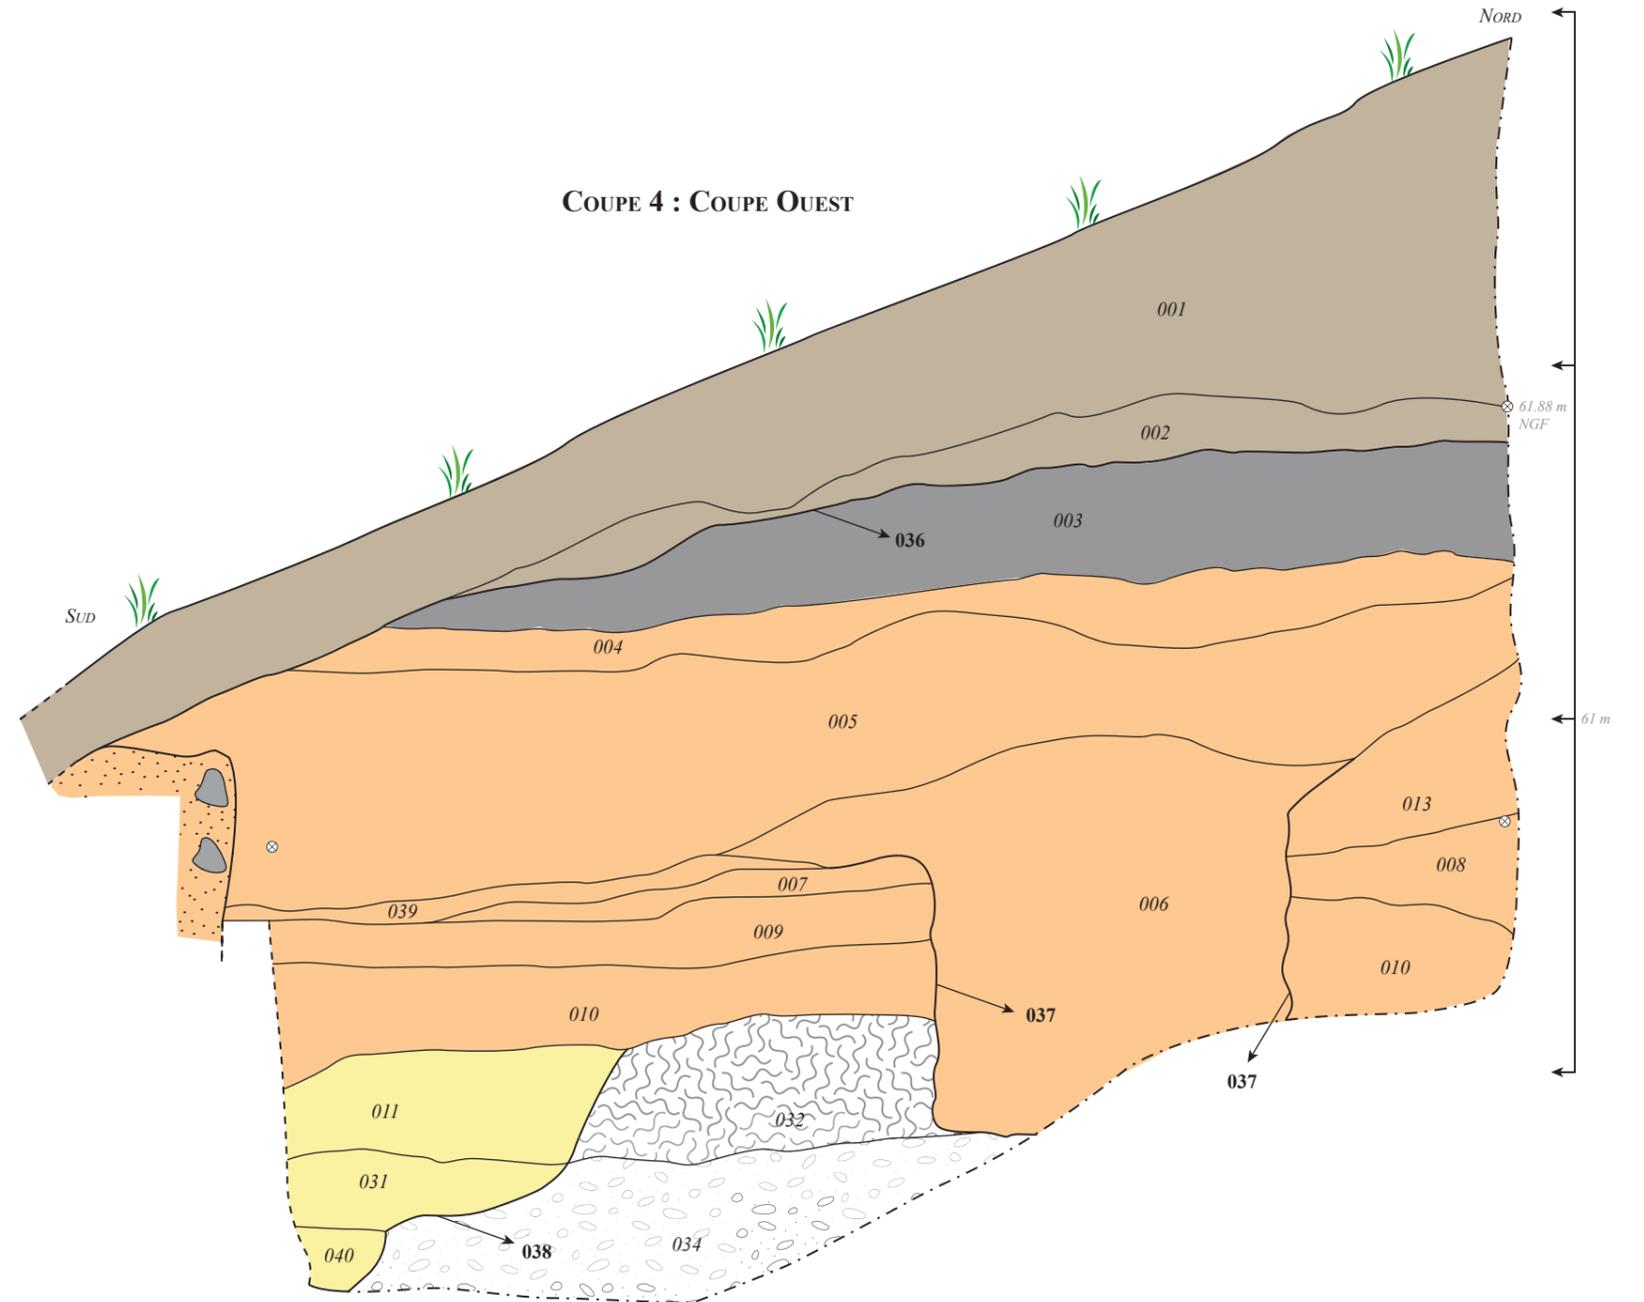
Planche 48
Sondage 34 - Coupes 3 et 4

- 001. Terre végétale - Limon ocre.
- 002. Remblai - Limon gris ocre avec des blocs de craie, de la TCA et des briques.
- 003. Terres noires - Limon argileux avec quelques silex, nodules de craie et quelques blocs de mortier.

- 004. Niveau de sol - Limon brun clair à ocre, compact, avec des nodules de craie et du mortier.
- 005. Niveau de démolition - Couche de mortier avec du silex, des fragments de TCA et des blocs de craie.

- 006. Remblai de démolition - Blocs de craie et silex liés par du mortier.
- 007. Niveau d'occupation ? - Limon brun clair avec quelques silex, du mortier et de la craie.

- 008. Remblai ? - Limon brun clair avec quelques silex roulés et de rares fragments de craie et de TCA.
- 009. Niveau de sol - Limon brun clair à ocre avec des nodules de mortier, des fragments de TCA, des nodules et des petits blocs de craie.

- 010. Remblai - Limon brun avec quelques rares nodules de craie et quelques rares petits silex.
- 011. Remblai - Limon très argileux dans une matrice graveleuse à silex.

- 027. Occupation - Limon argileux brun, compact et homogène, avec des traces de charbon de bois, quelques rares cailloux et éclats de TCA.
- 028. Occupation - Limon argileux brun foncé, compact et homogène, avec silex, TCA et traces de charbon de bois.

- 029. Remblai - Limon argileux brun foncé, compact et homogène, avec quelques silex (petits et moyens).
- 030. Remblai - Limon argileux brun clair, compact et homogène avec des silex (gros et moyens).

- 031. Remblai - Limon sablo-argileux gris jaune, compact, avec quelques silex (moyens).
- 032. Substrat - Limon argileux brun compact dans une matrice graveleuse.

- 033. Remblai - Limon argileux brun gris foncé, compact, dans une matrice graveleuse.
- 034. Substrat - Silex (gros et petits).
- 036. Creusement - Troncature XXe s.

- 037. Tranchée de récupération de 557.
- 038. Creusement de fonction indéterminée.
- 039. Niveau de sol - Limon brun orangé, compact, avec des silex et des nodules de mortier jaune.

- 040. Remblai - Limon argileux brun, compact et homogène.
- 041. Creusement de la fosse 572.
