RAPPORT DE FIN D'OPÉRATION DE DIAGNOSTIC ARCHÉOLOGIQUE

EVREUX
« 15 - 17 rue Saint-Louis »
Hôpital Saint-Louis

Tome 4 - Planches phasées

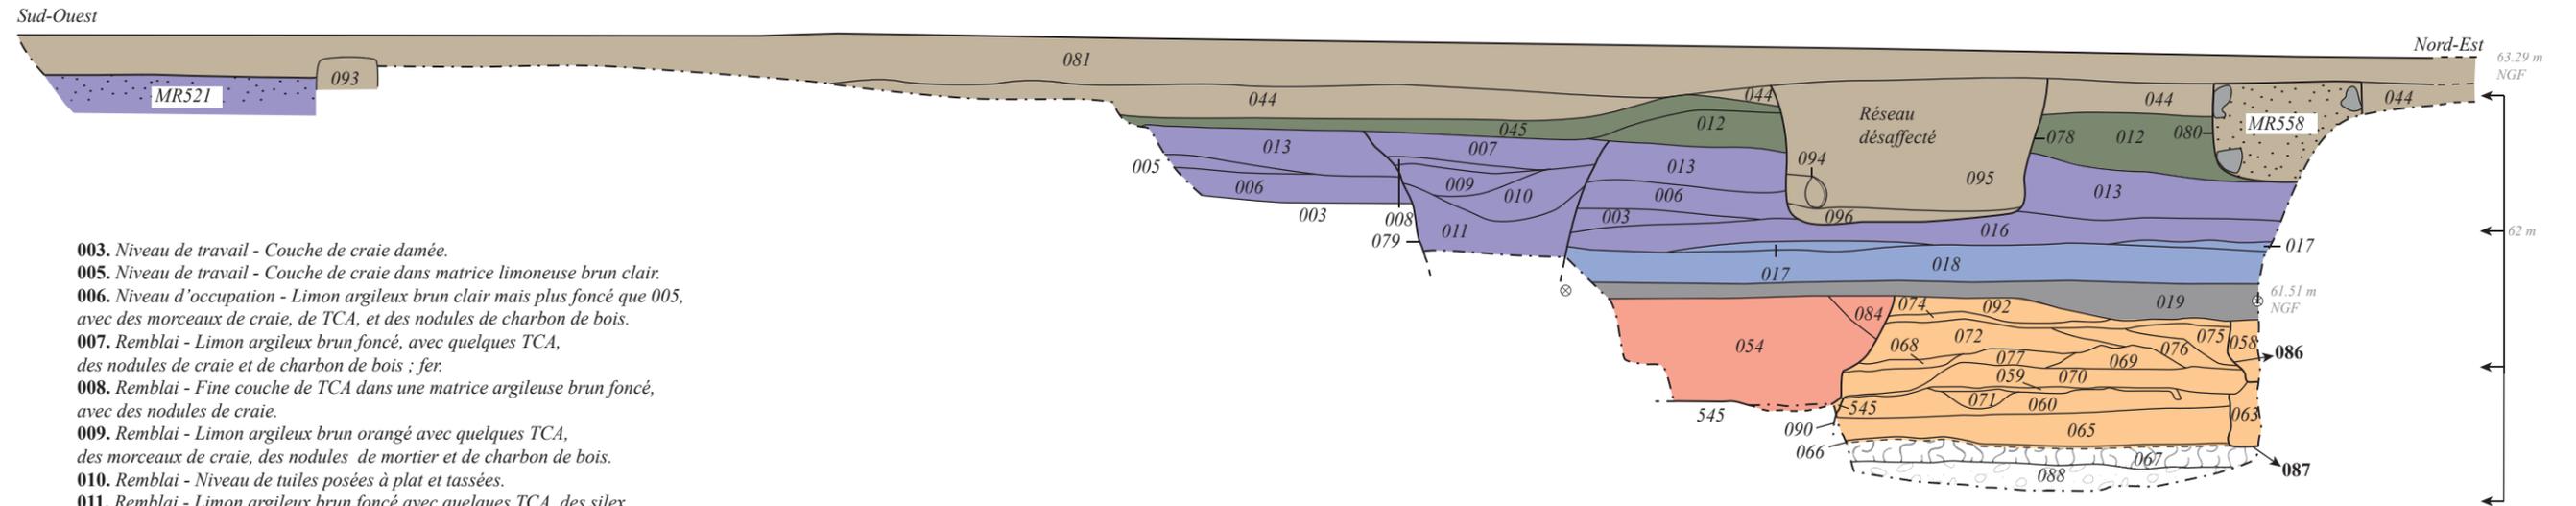
Planche 52
Sondage 35 - Coupes 3, 4 et 5

COUPES 3 ET 4 : COUPE NORD-OUEST

- 003. Niveau de travail - Couche de craie damée.
- 005. Niveau de travail - Couche de craie dans matrice limoneuse brun clair.
- 006. Niveau d'occupation - Limon argileux brun clair mais plus foncé que 005, avec des morceaux de craie, de TCA, et des nodules de charbon de bois.

- 007. Remblai - Limon argileux brun foncé, avec quelques TCA, des nodules de craie et de charbon de bois ; fer.
- 008. Remblai - Fine couche de TCA dans une matrice argileuse brun foncé, avec des nodules de craie.

- 093. Bordure béton.
- 094. Canalisation béton - Limon brun gris mêlé à du limon argileux orangé avec quelques nodules de mortier.
- 095. Comblement de la tranchée réseau - Limon argileux orangé avec quelques nodules de craie et de rares nodules de charbon de bois.

- 096. Lit de pose de 094 - Limon brun riche en nodules de charbon de bois.
- MR558. Maçonnerie de silex liés par un mortier orangé.
- MR545. Semelle de fondation en craie damée.

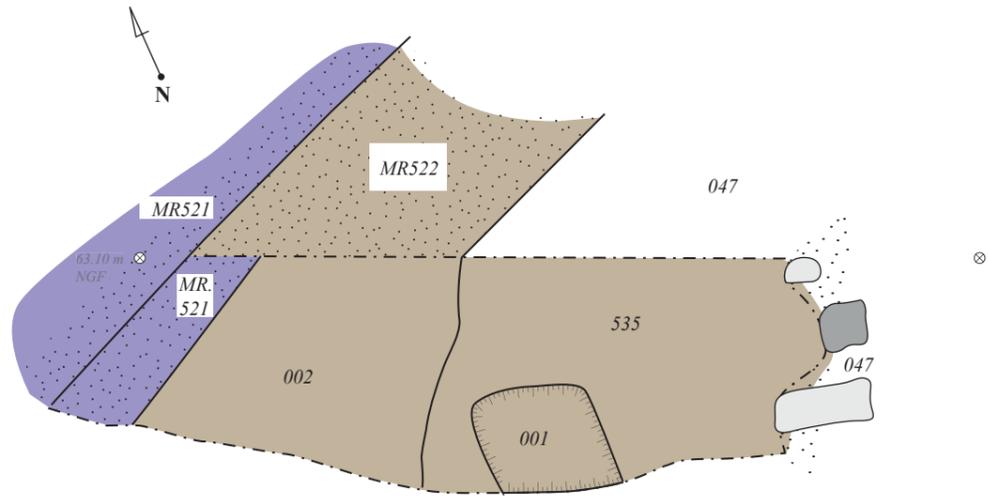
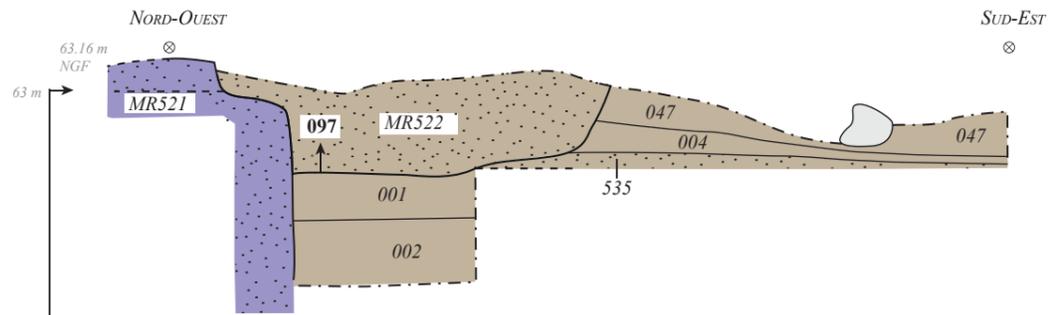
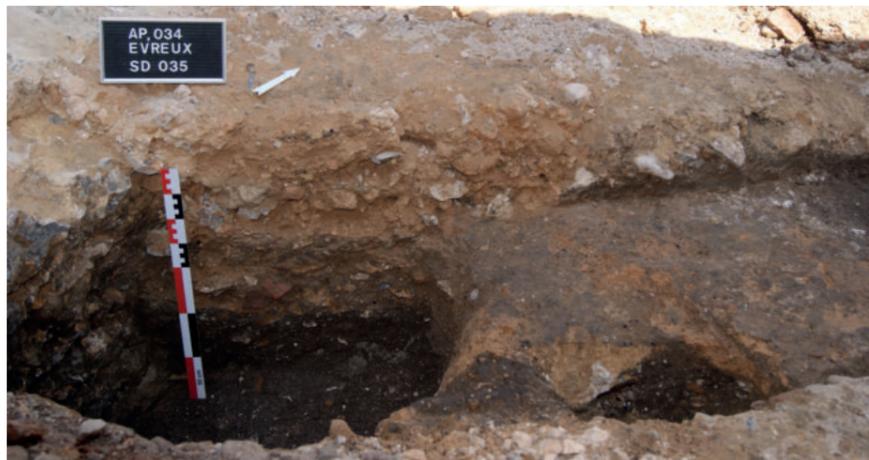
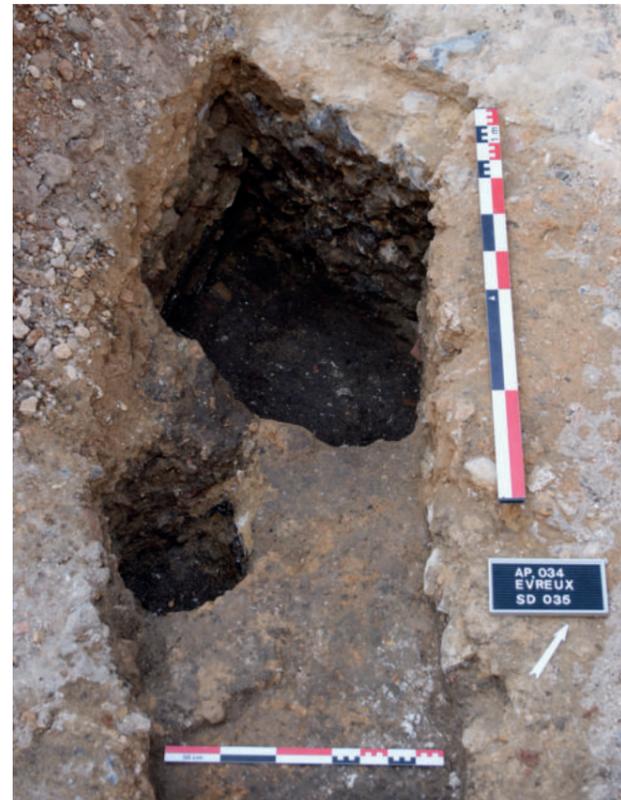
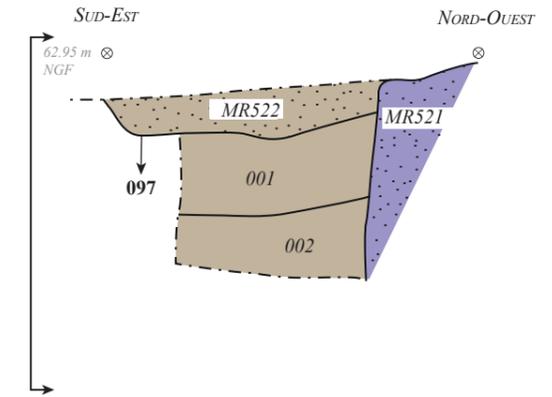
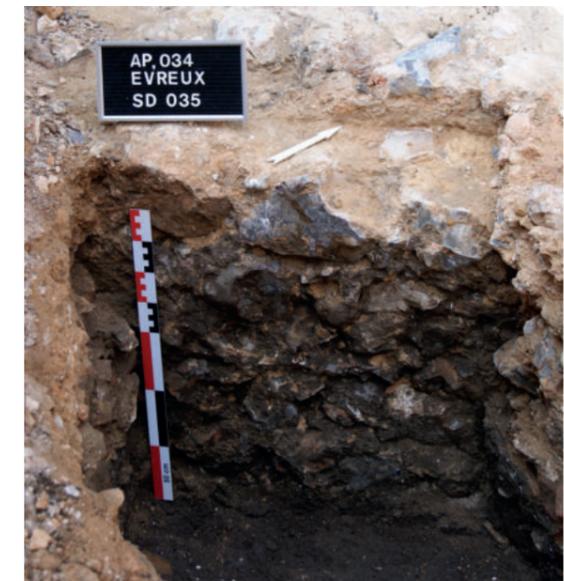
Planche 53
Sondage 35 - Coupes 6 et 7
Plan de la partie sud

**COUPES 6 ET 7 : PLAN ET COUPES
NORD-OUEST / SUD-EST ET
SUD-EST / NORD-OUEST**

COUPE 6

COUPE 7

- 001.** Remblai - Limon sableux marron, meuble et hétérogène, avec nodules de charbon de bois, mortier et nodules de craie.
- 002.** Niveau d'occupation - Limon argileux très noir avec de nombreux morceaux de charbon de bois, des nodules de craie, des «boules» d'argile orangée et TCA.

- 004.** Niveau de piétinement - Fine couche de limon argileux noir avec des nodules de craie et de mortier, charbon de bois.
- 047.** Démolition de MR522 - Petits blocs de silex dans un mortier jaune, plus foncé que celui du mur 521.

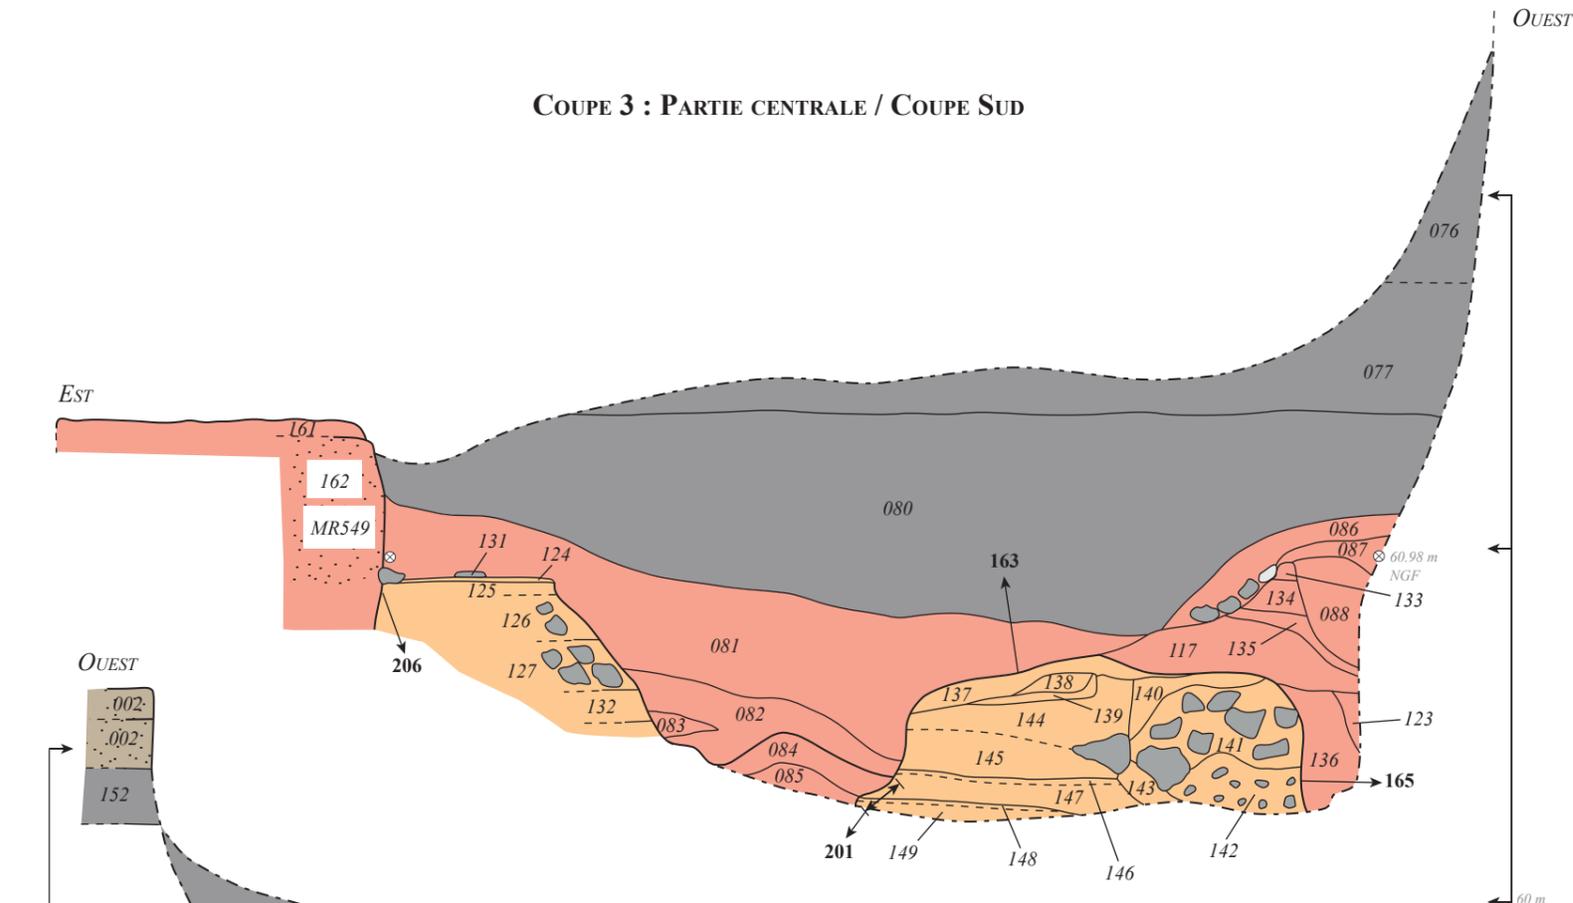
Planche 55
Sondage 36 - Coupes 3, 4 et 5

COUPE 3 : PARTIE CENTRALE / COUPE SUD

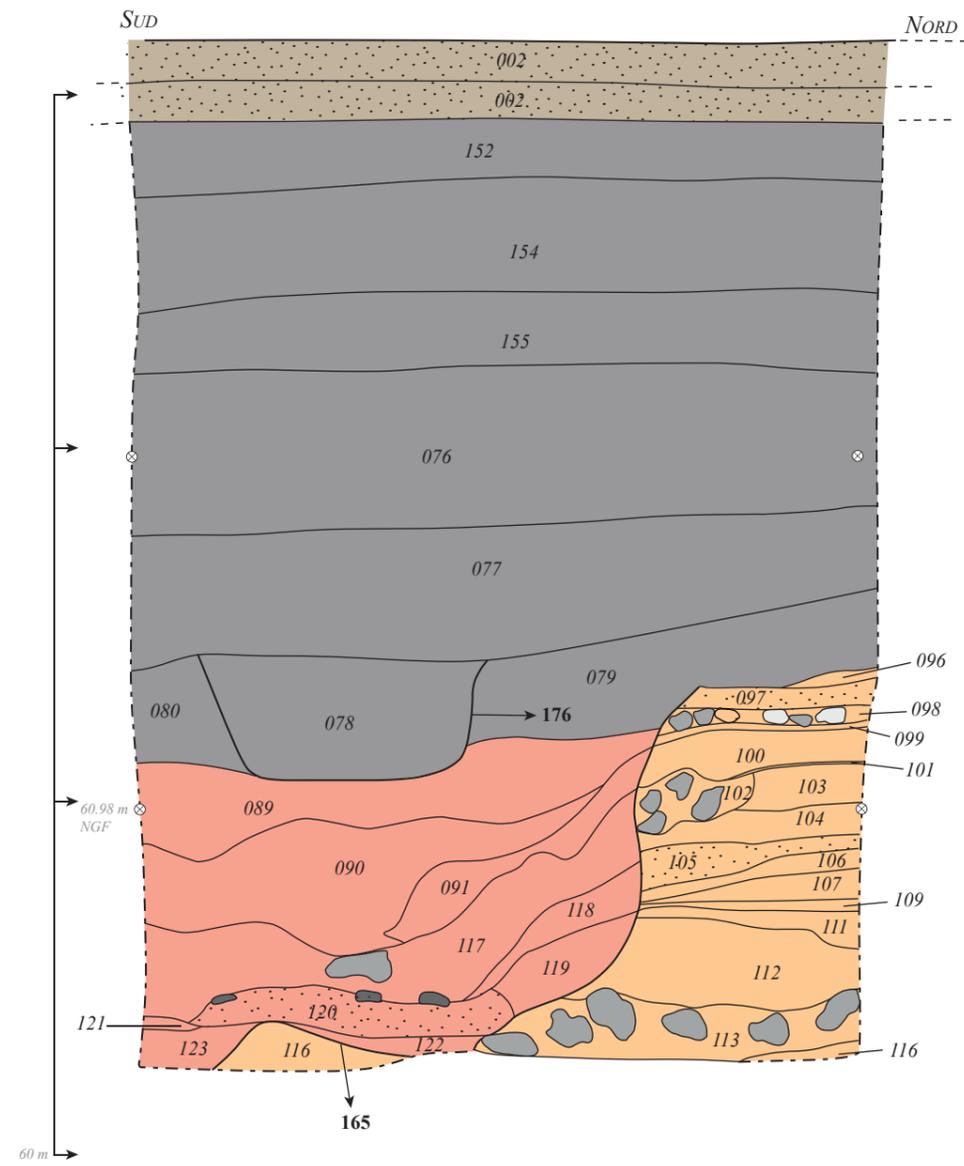
COUPE 4 : PARTIE CENTRALE / COUPE OUEST

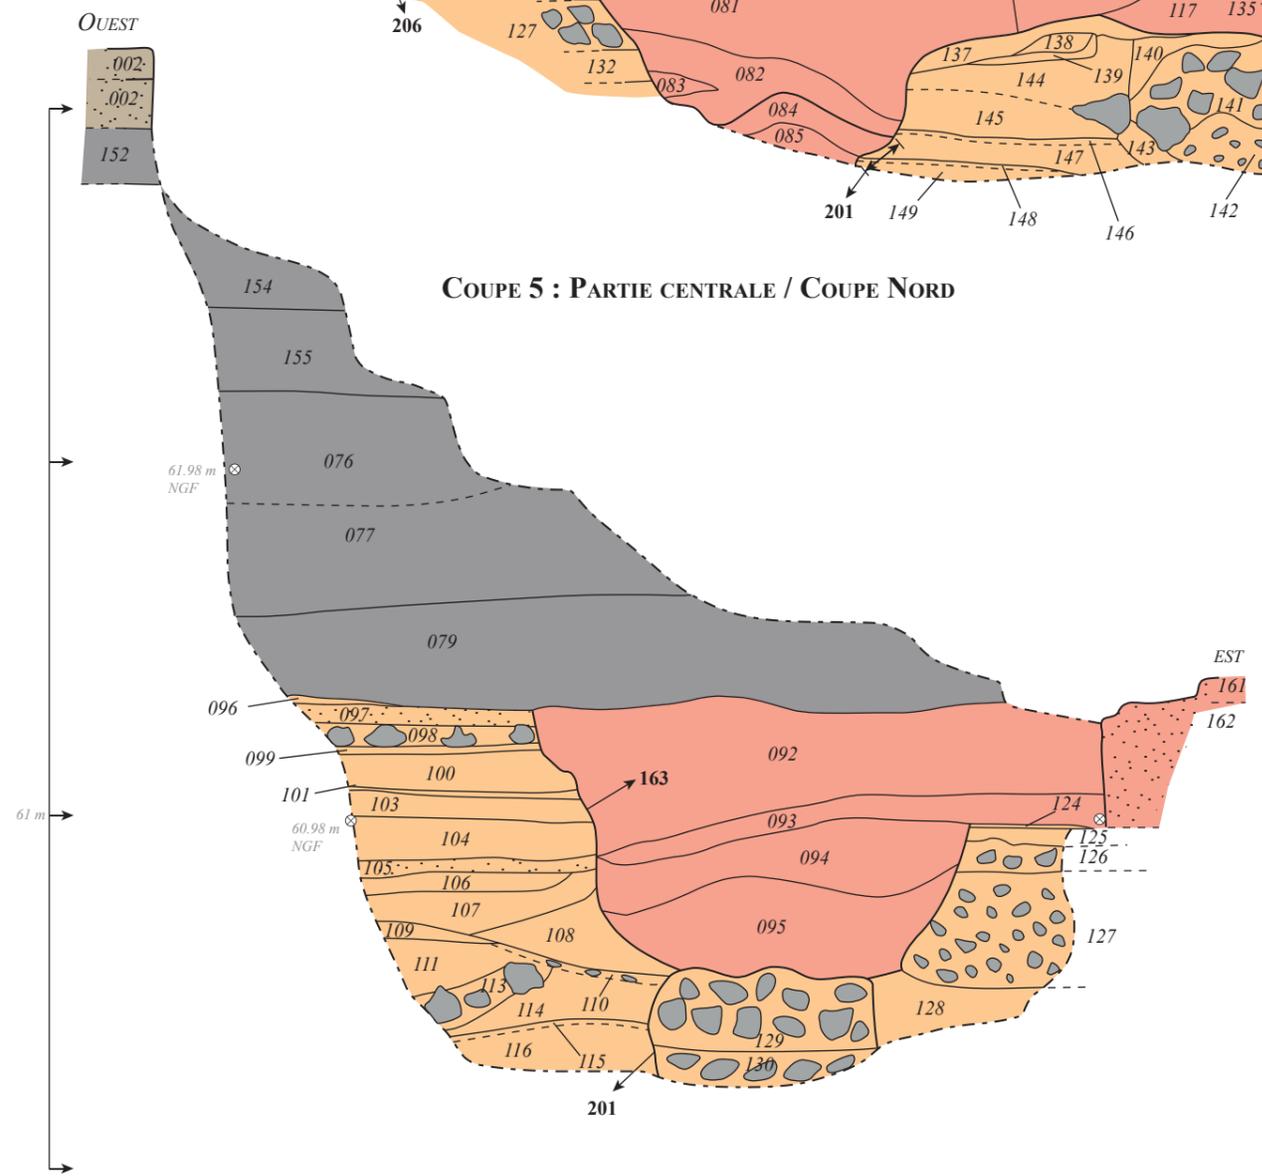
COUPE 5 : PARTIE CENTRALE / COUPE NORD

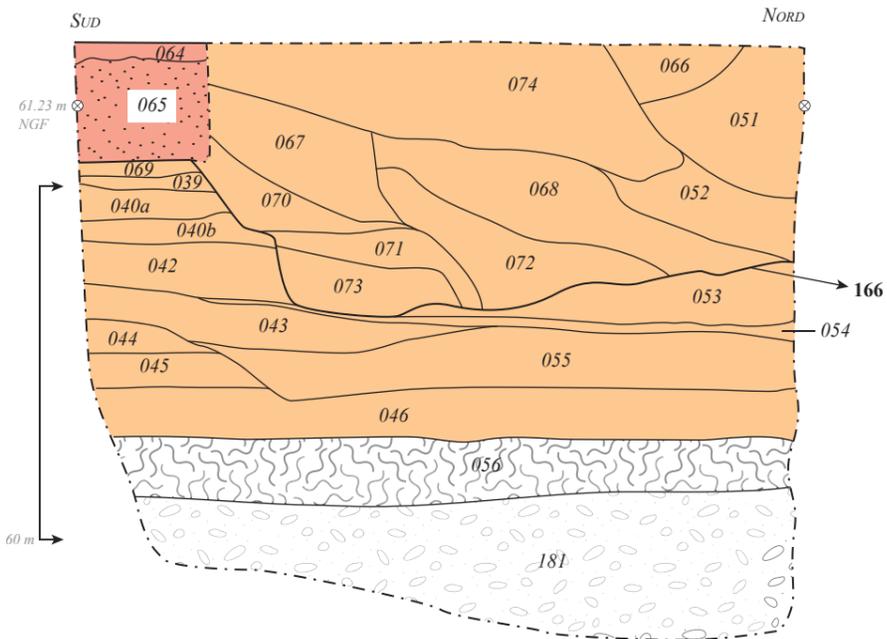
Planche 57
Sondage 36 - Coupes 6, 7, 8 et 9

COUPE 6 : PARTIE EST / COUPE OUEST

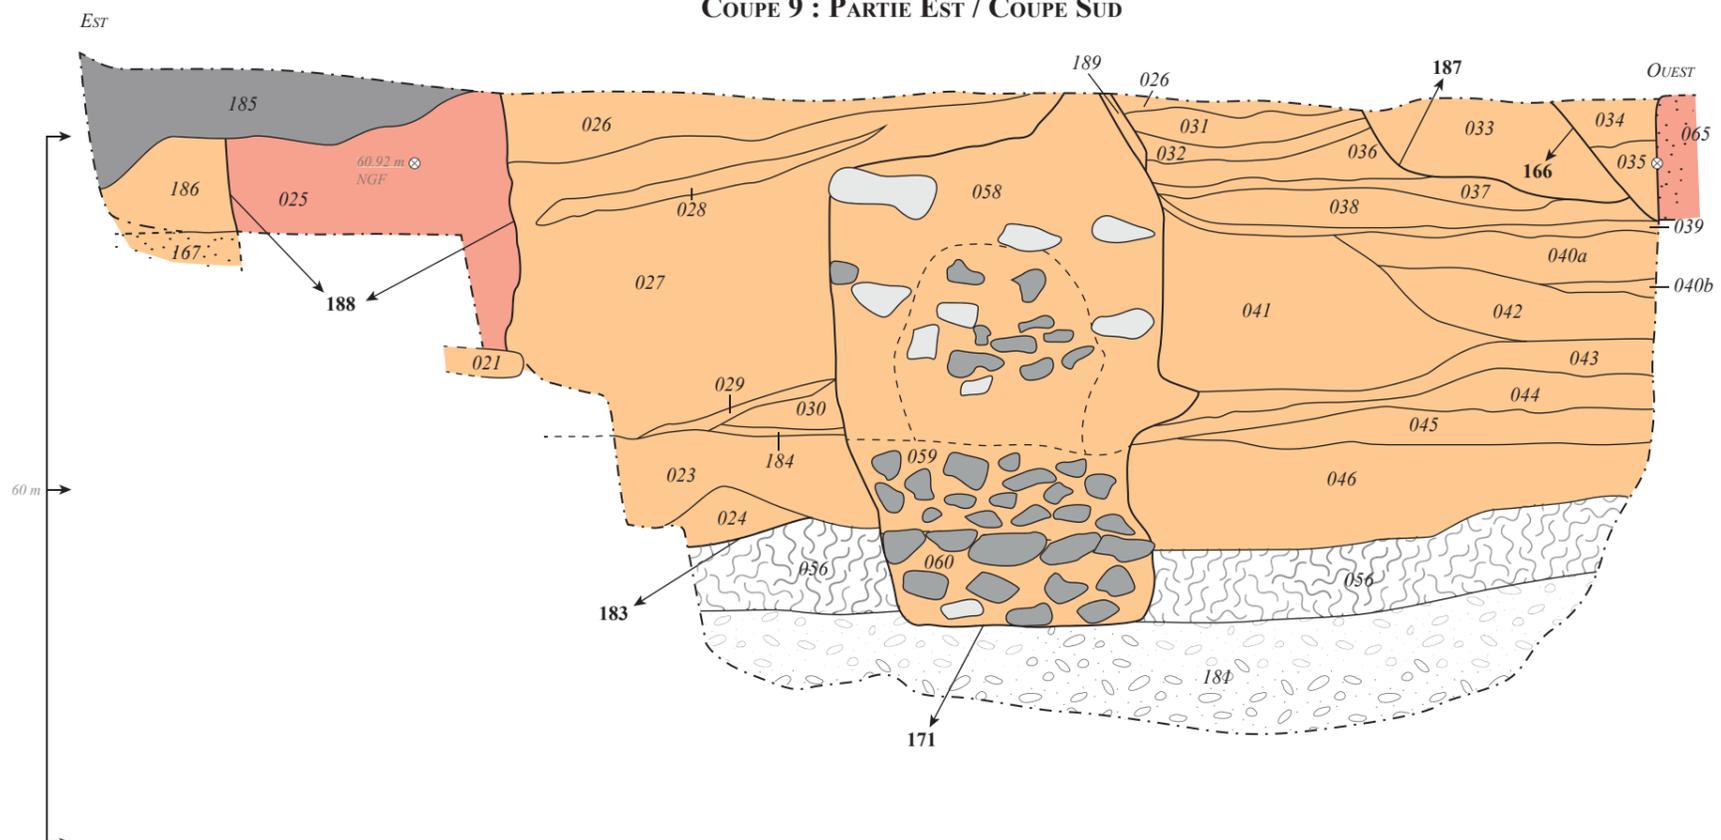
COUPE 9 : PARTIE EST / COUPE SUD

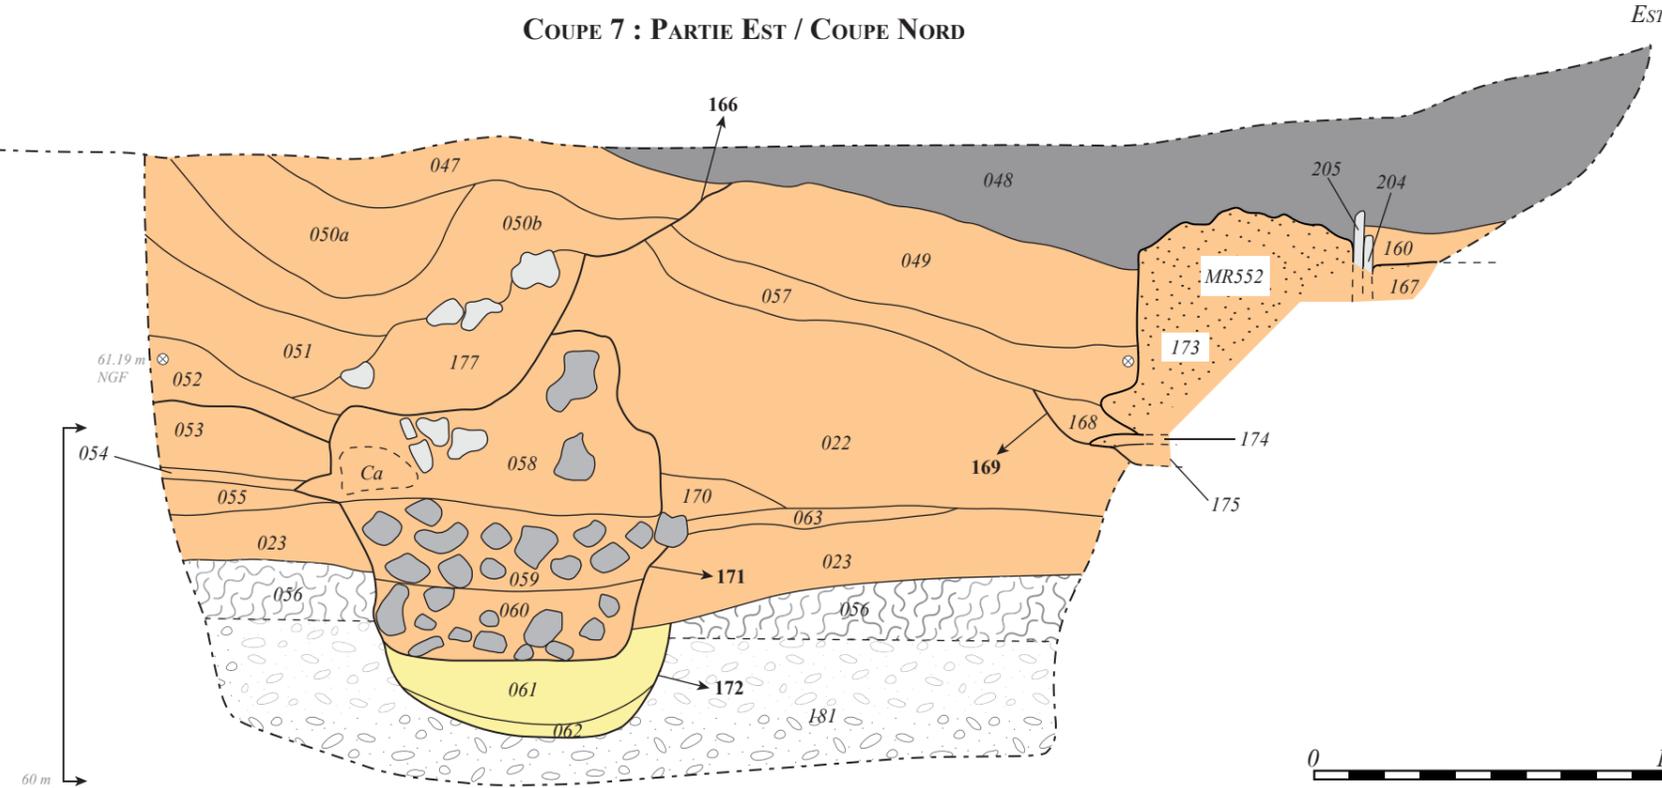
COUPE 7 : PARTIE EST / COUPE NORD

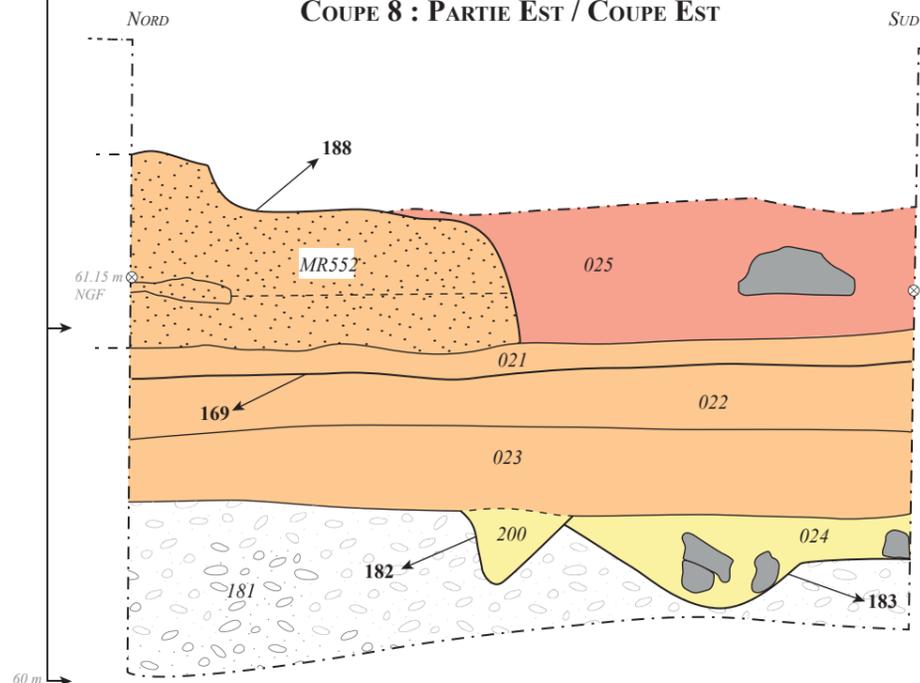
COUPE 8 : PARTIE EST / COUPE EST

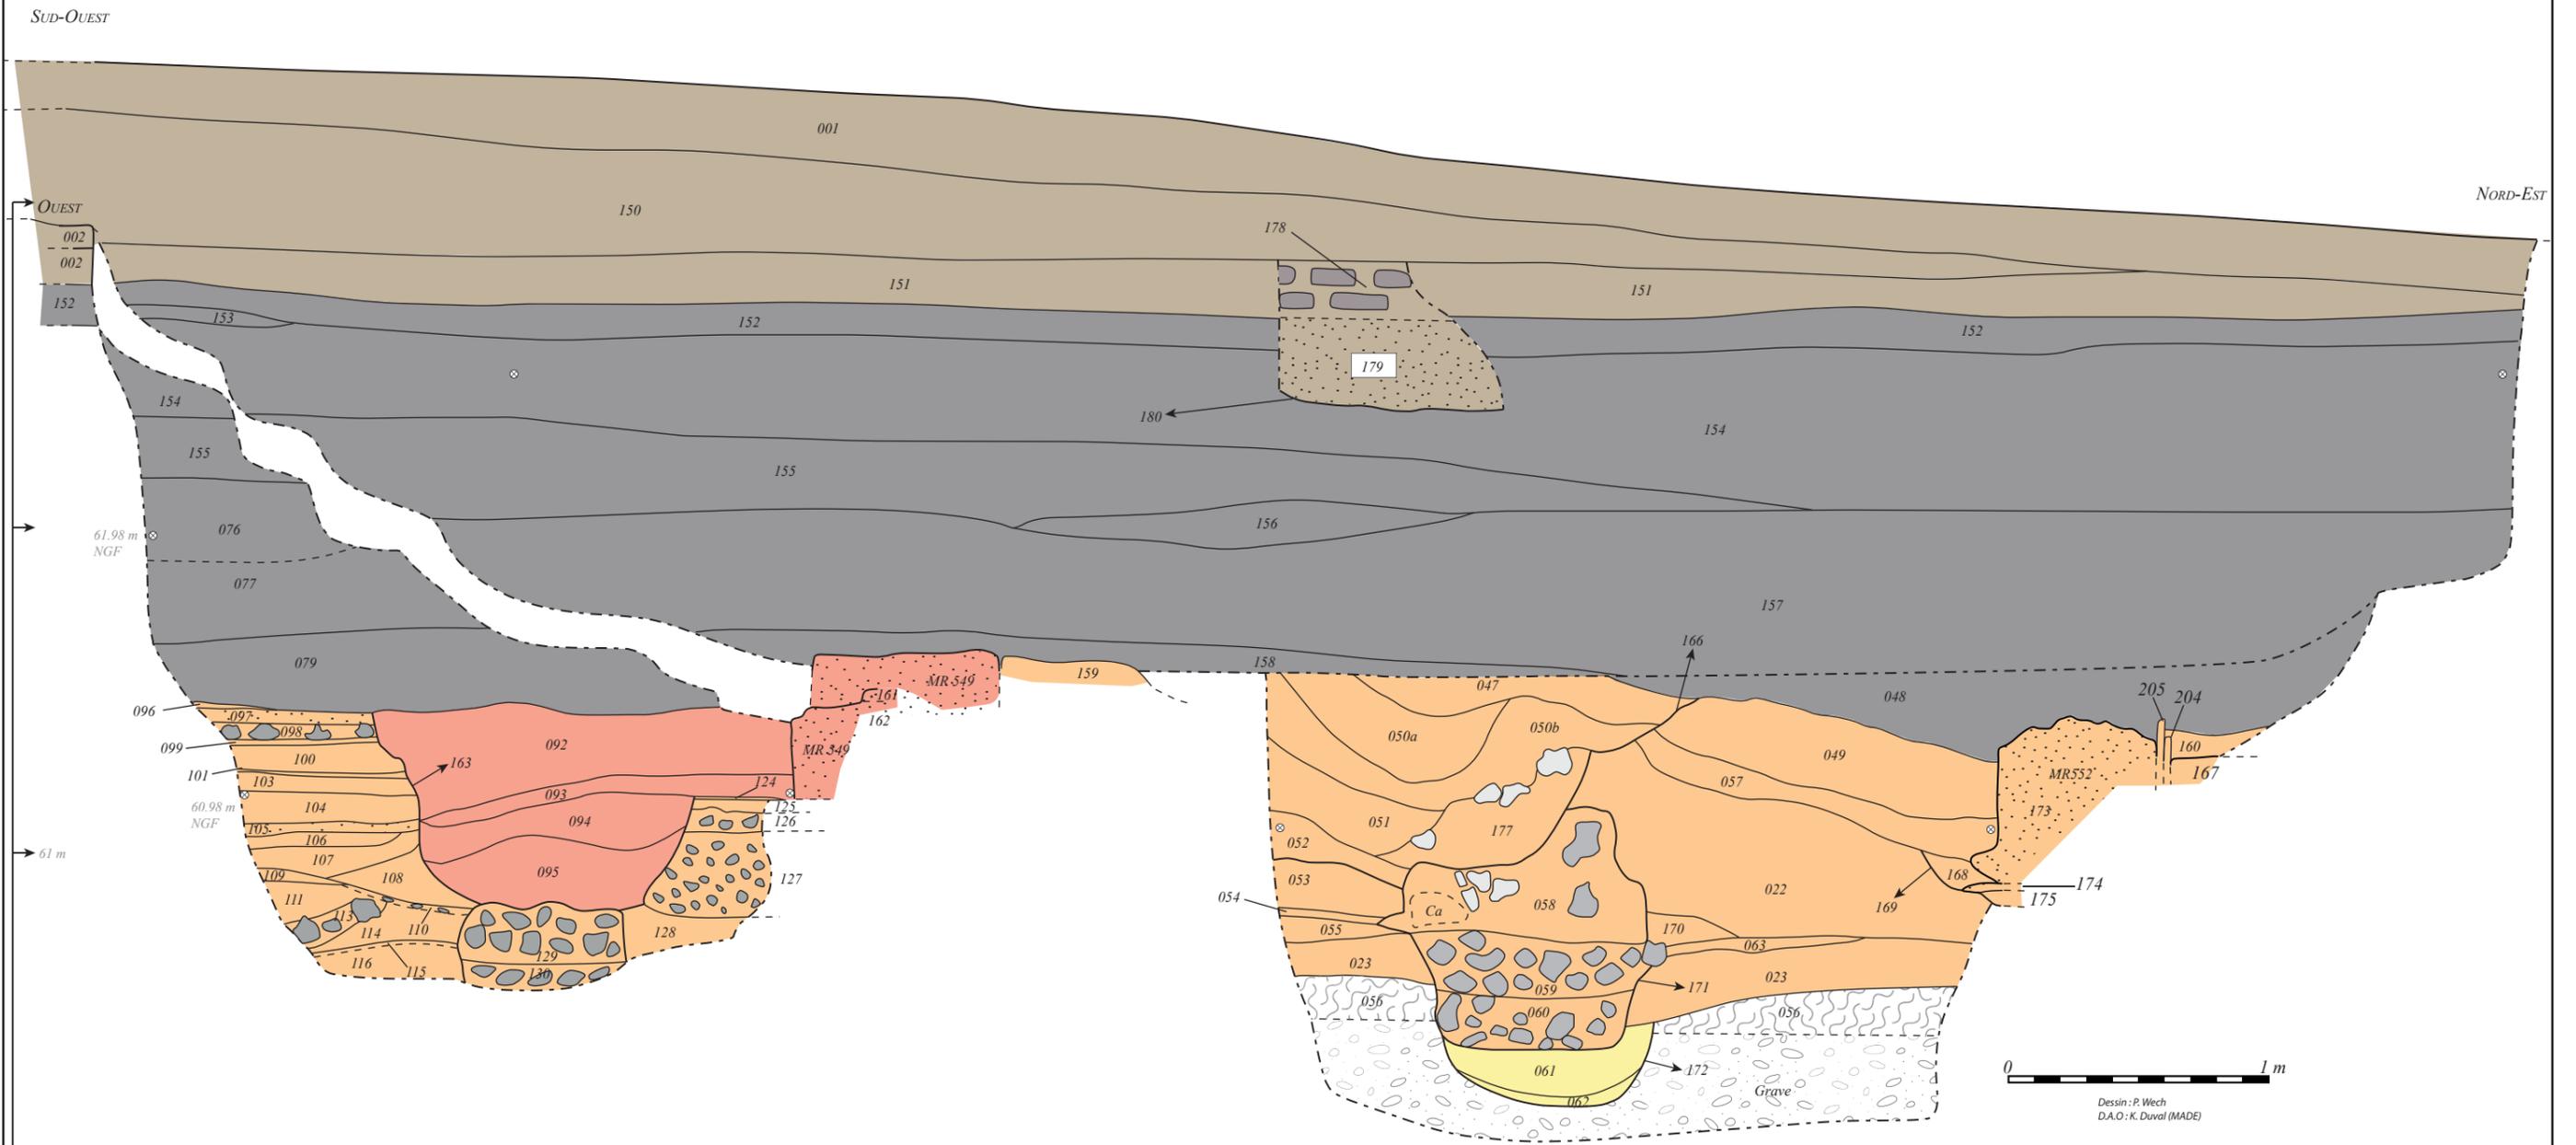
Planche 59
Sondage 36 - Coupes 5, 7 et 10

COUPES 5, 7 ET 10 : COUPE NORD

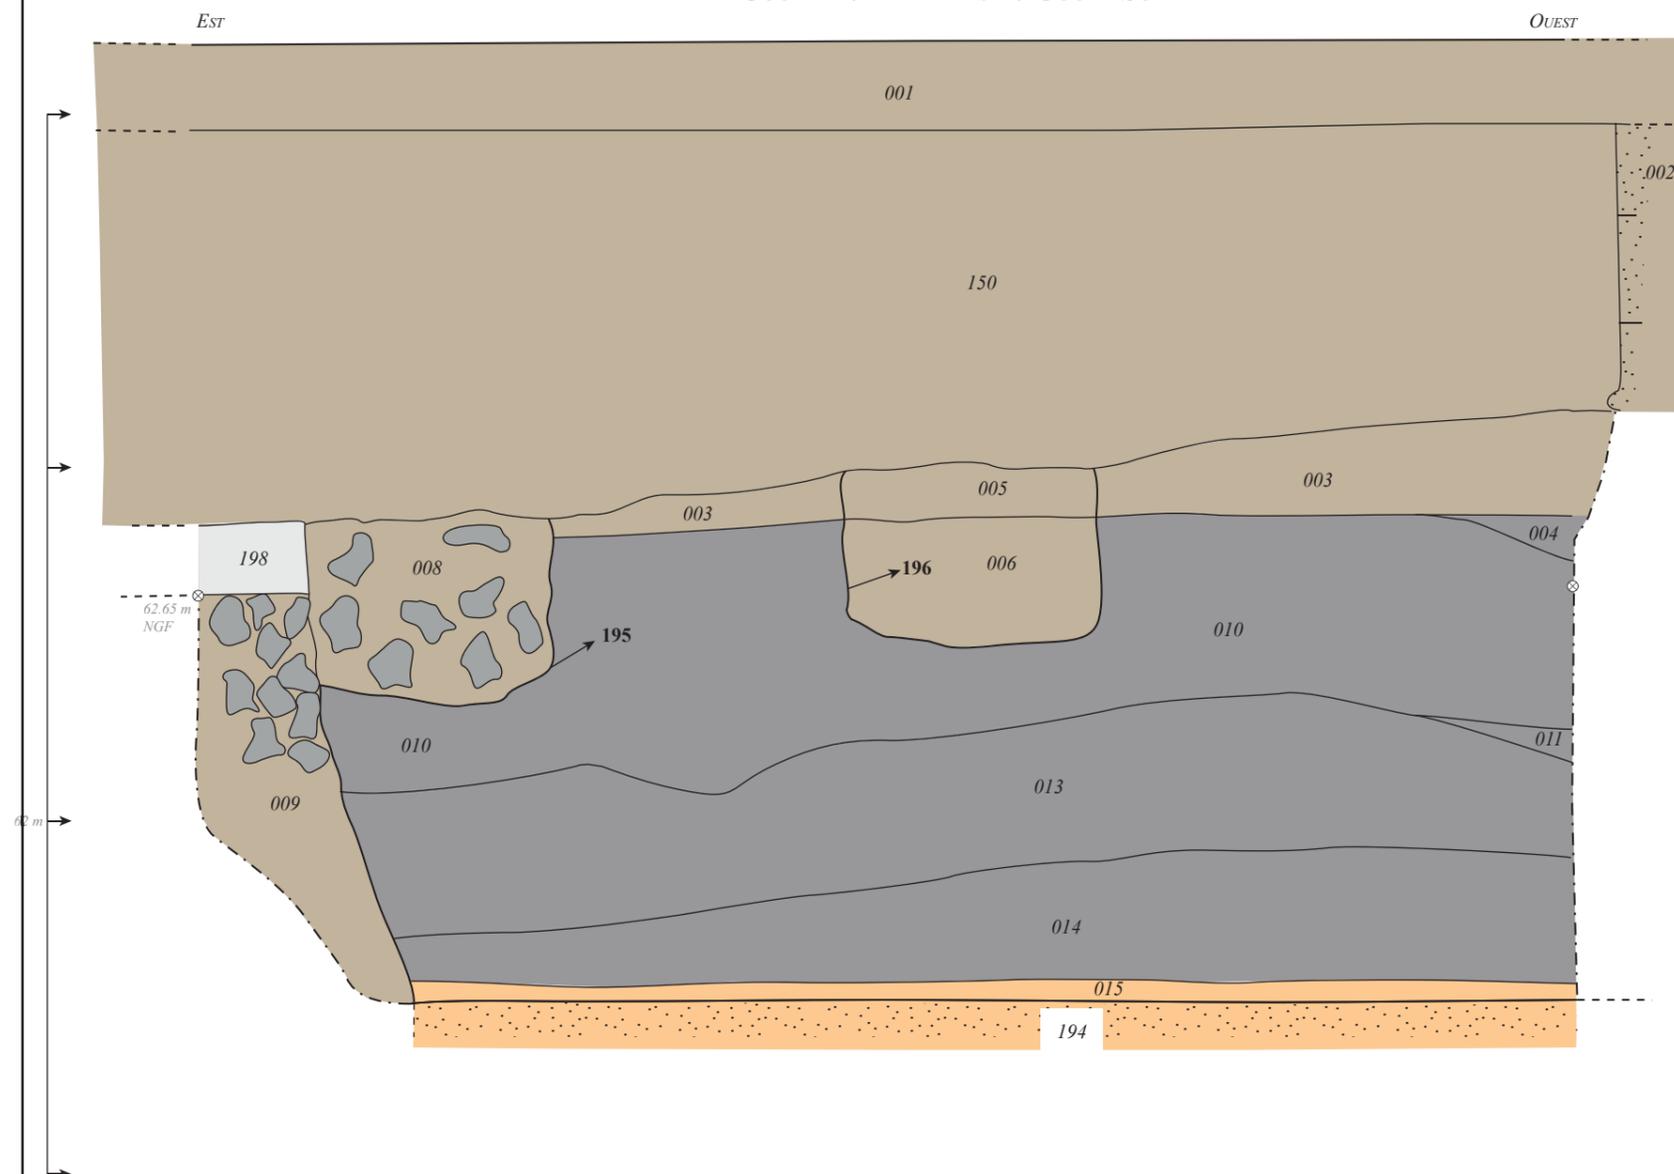
COUPE 1 : PARTIE EST / COUPE SUD

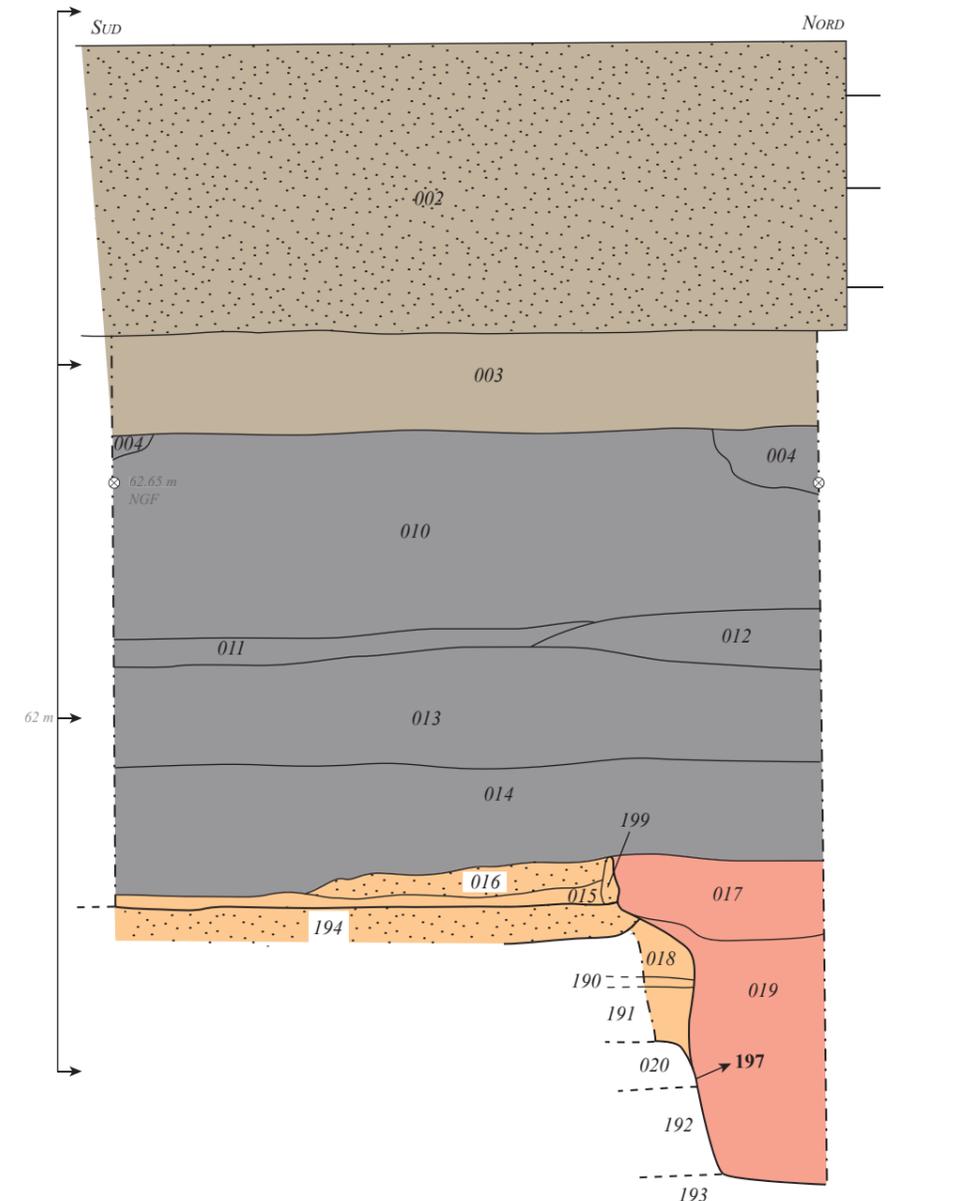
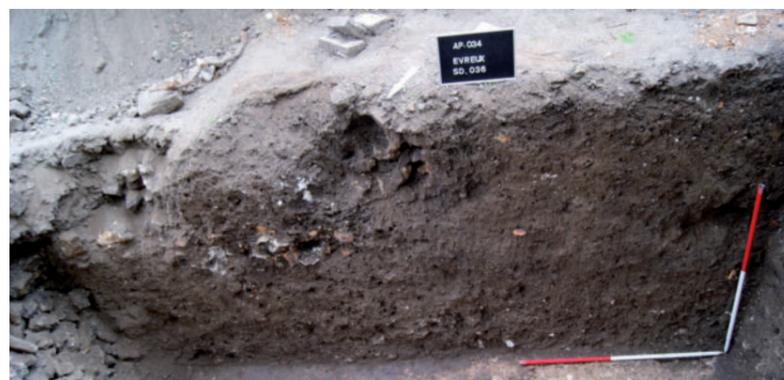
Planche 61
Sondage 36 - Coupes 1 et 2

COUPE 2 : COUPE OUEST

- 001. Enrobé et préparation de l'enrobé.
- 002. Maçonnerie - Mur de parpaings.
- 003. Sol - Limon sableux brun gris avec quelques fragments de craie et de mortier, de la TCA.

- 004. Sol - Limon sableux brun gris avec des poches de limon argileux orangé.
- 005. Couverture du drain - Niveau de briques.
- 006. Comblement - Limon brun gris dans une matrice de silex (env. 15 cm).

- 008. Comblement - Limon sableux brun gris dans une matrice de blocs de silex.
- 009. Puisard - Limon sableux brun gris dans une matrice de silex.
- 010. Terres noires - Limon sableux brun clair à gris, homogène, avec des nodules de craie, de petits silex, des TCA.

- 011. Sol - Limon sableux gris avec quelques nodules de craie et de charbon de bois, et des blocs de silex.
- 012. Sol - Limon sableux gris très claire à beige, homogène, avec quelques nodules de craie et de mortier.

- 013. Terres noires - Limon sableux brun clair à gris, homogène, avec des nodules de craie, plus qu'en 010, de petits silex, des TCA.
- 014. Terres noires - Limon sableux brun gris avec de nombreux nodules de craie et des petits silex.

- 015. Occupation - Limon argileux brun foncé avec quelques nodules de craie et de mortier.
- 016. Démolition - Niveau de mortier jaune clair.
- 017. Remblai - Limon sableux brun gris avec des fragments de craie et de mortier.

- 194. Sol de béton en tuileau.
- 195. Creusement su puisard 644.
- 196. Creusement du drain 645.
- 197. Creusement de la tranchée de récupération.
- 198. Dallage de couverture du puisard 644.

- 018. Occupation - Limon sableux orange avec des nodules de craie et de mortier et TCA.
- 019. Tranchée de fondation - Limon sableux brun gris avec de nombreux fragment et nodules de craie, des nodules de mortier et du charbon de bois.

- 020. Sol - Limon argileux orangé avec des fragments de craie, de mortier et des charbon de bois.
- 150. Remblai après démolition du «garage». Limon brun, très hétérogène et aéré ; brique 5.5 cm ; verre de bouteille, papier, silex, tuiles industrielles.

- 190. Niveau de sol - Limon brun, compact et hétérogène, avec des nodules de craie et des TCA à plat.
- 191. Niveau d'occupation - Limon brun, compact et hétérogène, avec terre brûlée, silex, petits nodules de craie et de charbon de bois.

- 192. Remblai ou Niveau d'occupation très stratifié - Limon brun fortement anthropisé.
- 193. Niveau de sol ? - Gros nodules de craie et silex.
- 199. Niveau de sol - Limon brun, compact et hétérogène, avec des nodules de craie et des TCA à plat.

- 200. Niveau d'occupation - Limon brun, compact et hétérogène, avec terre brûlée, silex, petits nodules de craie et de charbon de bois.

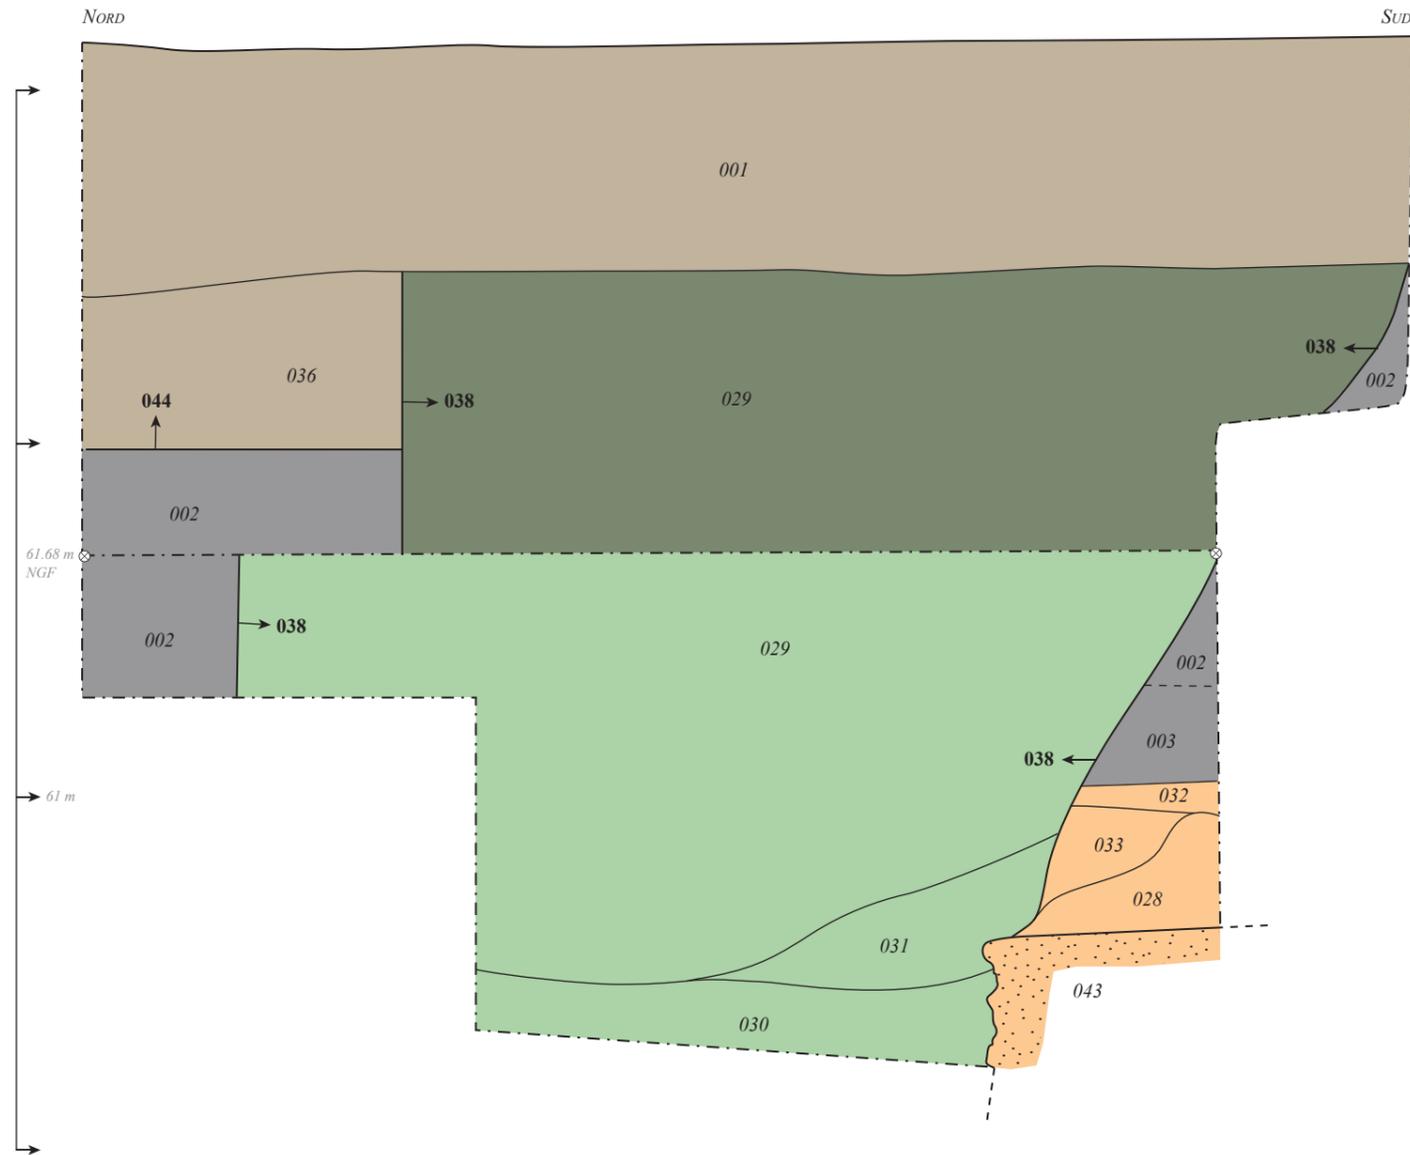
COUPE 1 : COUPE EST

- 001. Sol actuel - Enrobé et préparation de l'enrobé.
- 002. Terres noires - Limon brun gris avec des nodules de craie et de mortier, de rares silex et des éclats de TCA.

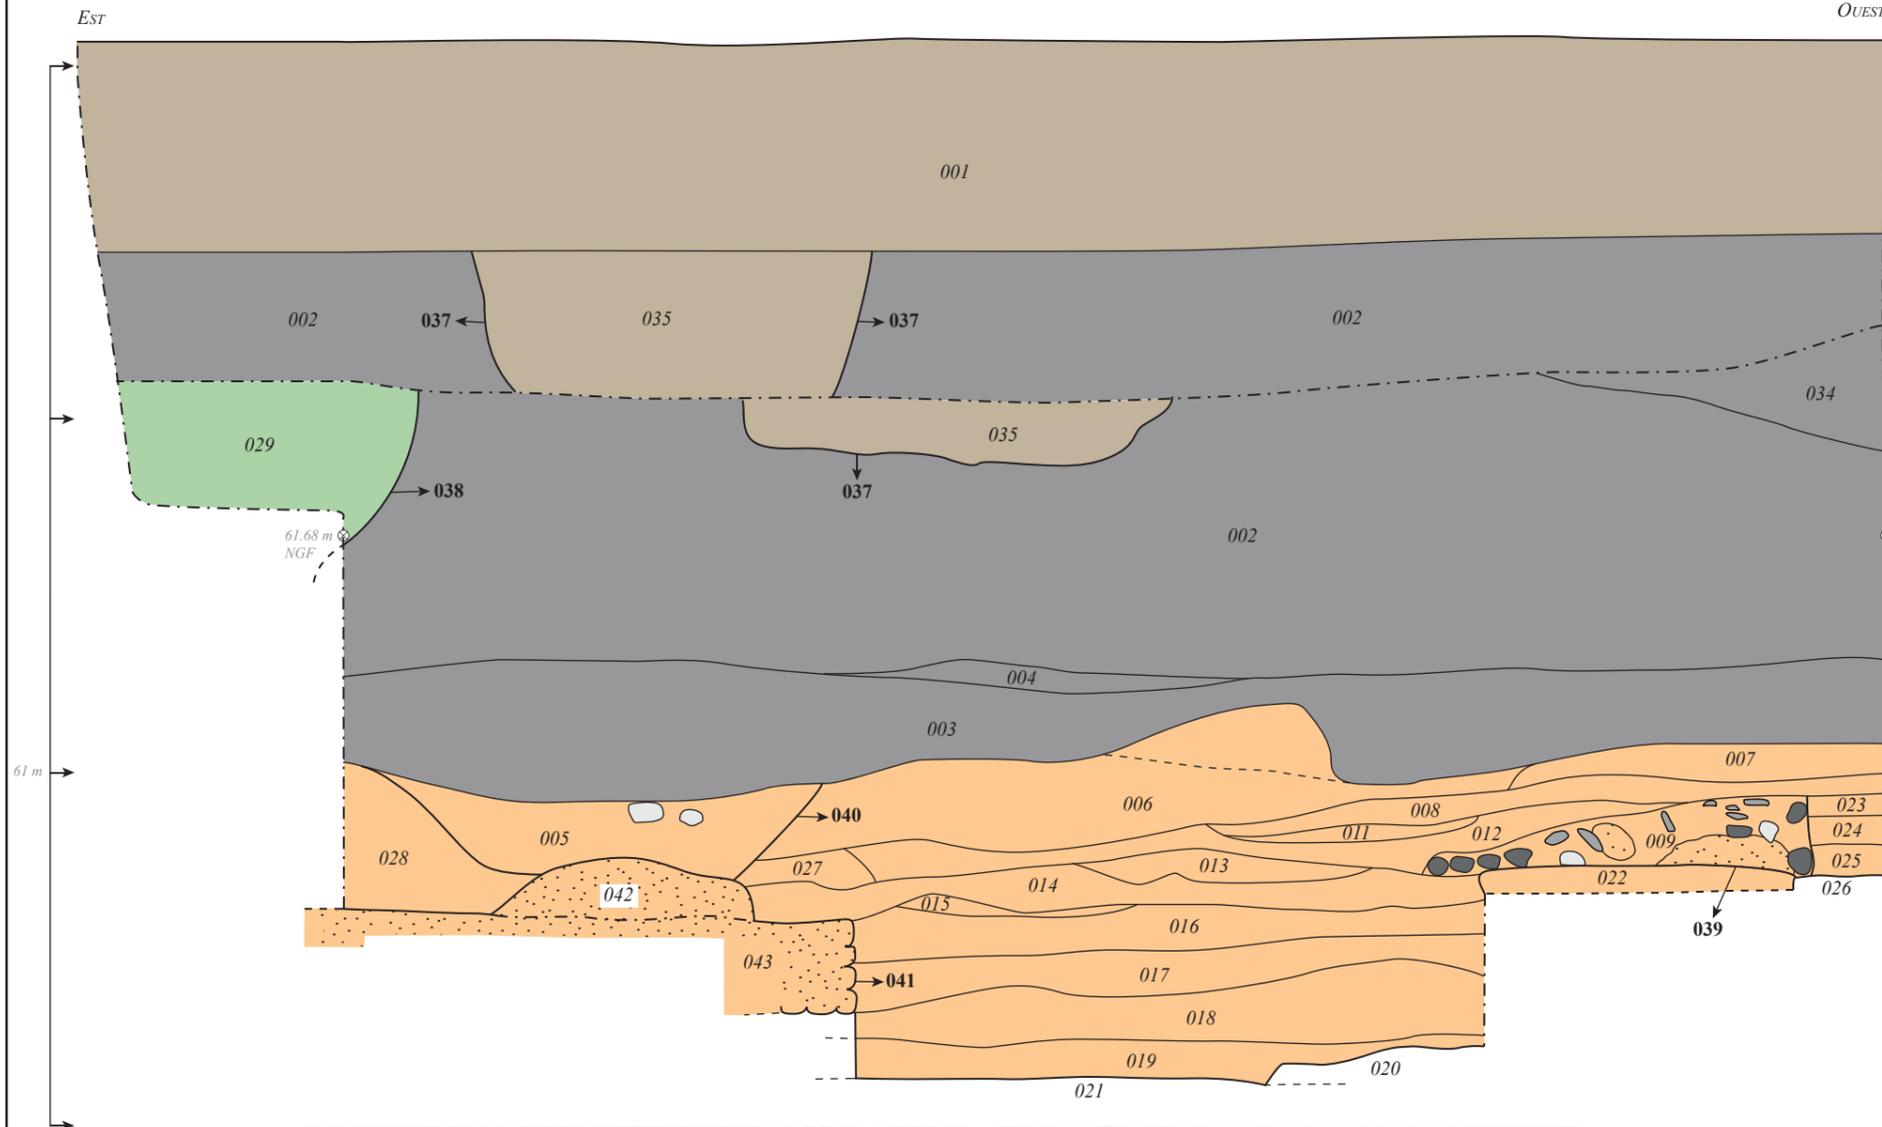
COUPE 2 : COUPE SUD, PARTIE BASSE

- 001. Sol actuel - Enrobé et préparation de l'enrobé.
- 002. Terres noires - Limon gris brun avec nodules de craie, de mortier, des éclats de TCA, et rares silex.
